## Wertgutachten

| Besichtigungsdatum | 22.04.2026 |

| <b>Typ / Verkaufsbez.</b> | Qashqai N-Connecta 1,3 DIG-T MHEV | <b>Laufleistung abgelesen</b> | 10.629 km |

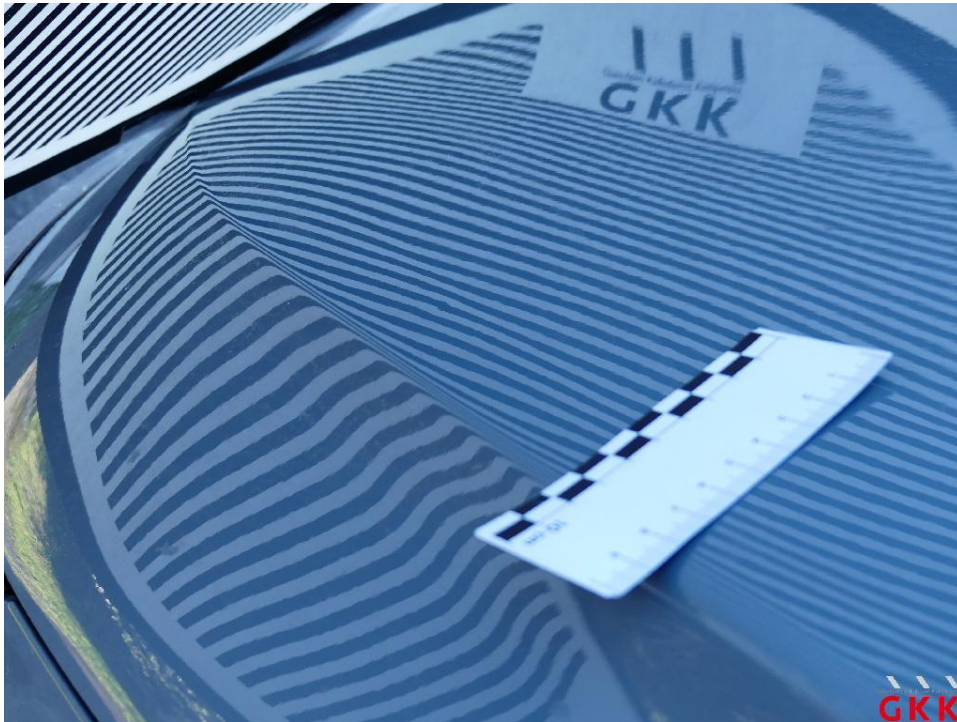
| <b>Front</b> (Angaben ohne MwSt.) | Reparaturkosten | MW |
|---|---|---|
| Fahrzeug, Hagelschaden, instand setzen (Bild 15, Bild 16, Bild 17) | 1532,73 € | 1532,73 € |

Bild 15 Frontdeckel Fahrzeug, Hagelschaden, instand setzen

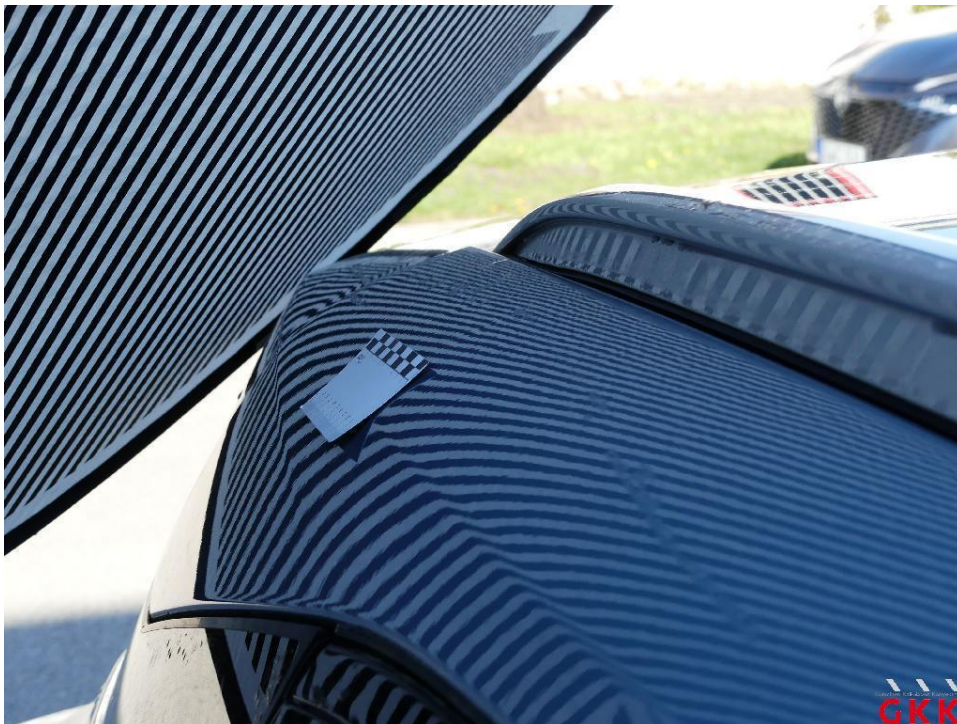
Bild 16 Holm rechts Fahrzeug, Hagelschaden, instand setzen

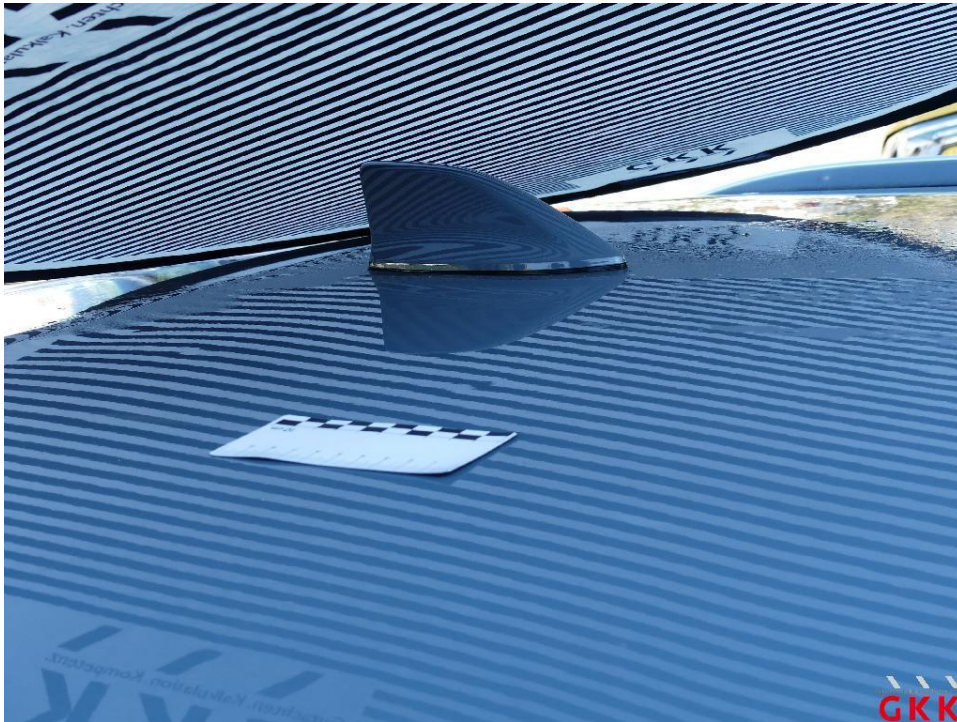
Bild 17 Dach Fahrzeug, Hagelschaden, instand setzen

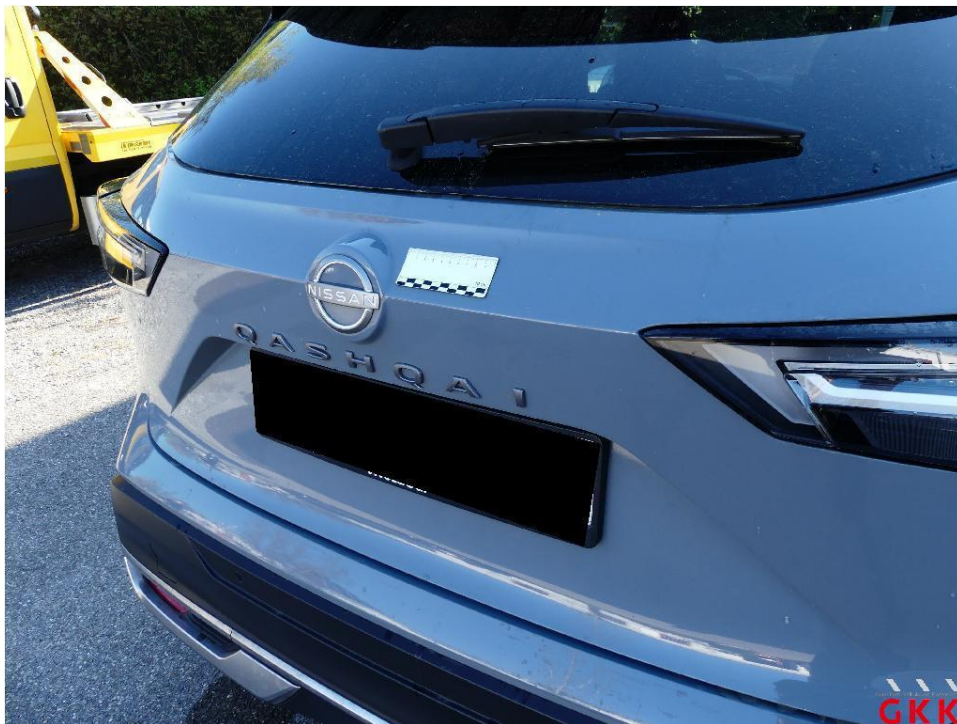
| <b>Front</b> (Angaben ohne MwSt.) | Reparaturkosten | MW |
|---|---|---|
| Heckklappe, beschädigt, instand setzen - lackieren (Bild 18, Bild 19, Bild 20) | 1096,25 € | 943,78 € |

Bild 18 Heckklappe, beschädigt, instand setzen - lackieren

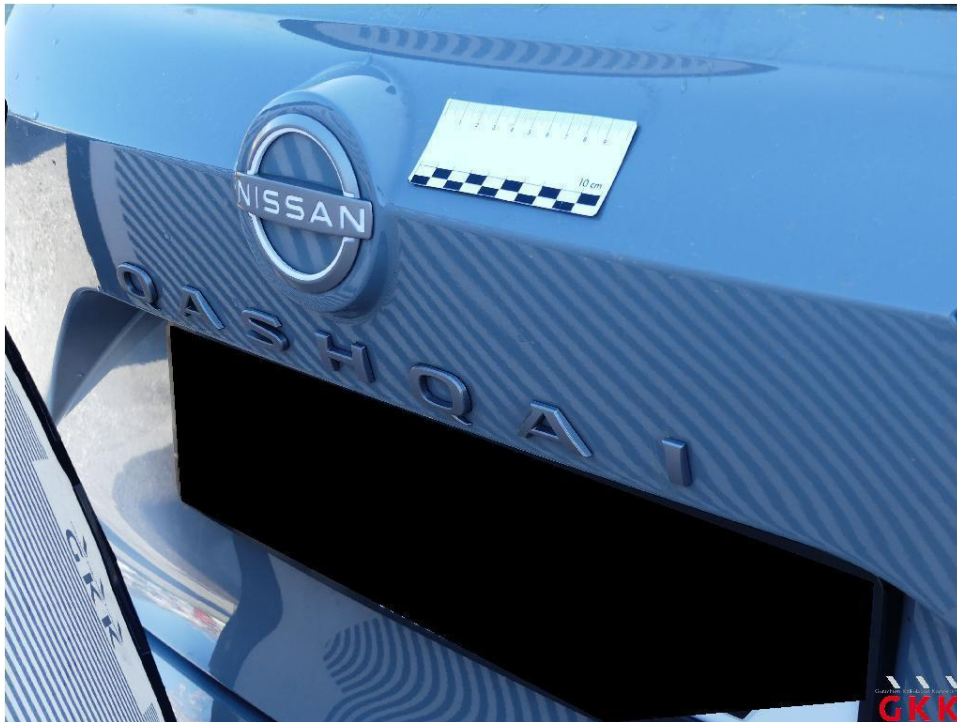
Bild 19 Heckklappe, beschädigt, instand setzen - lackieren

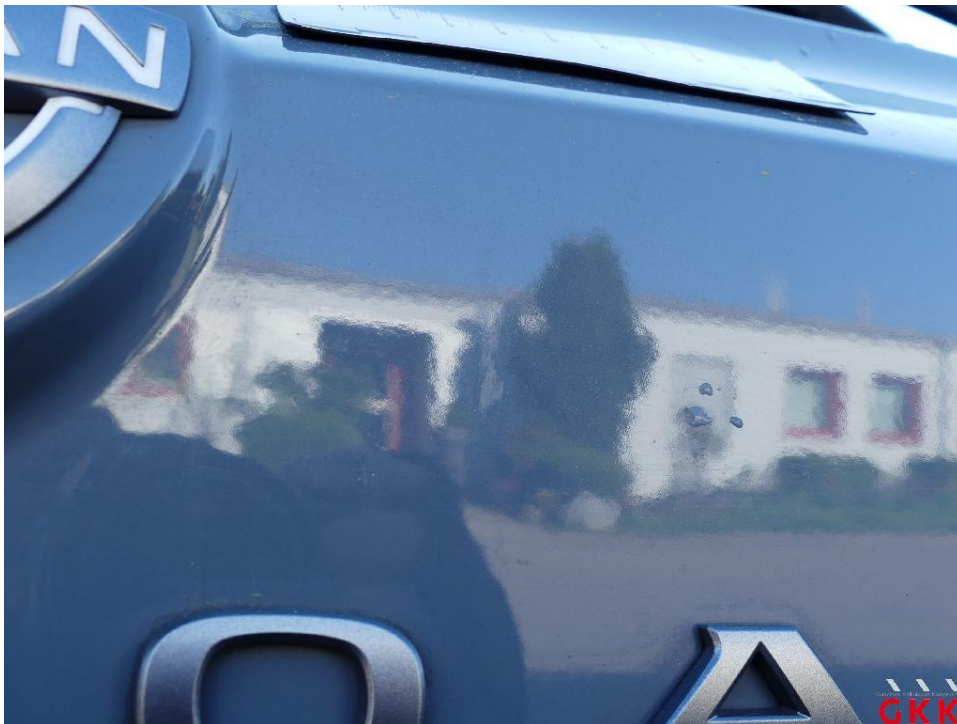
Bild 20 Heckklappe, beschädigt, instand setzen - lackieren

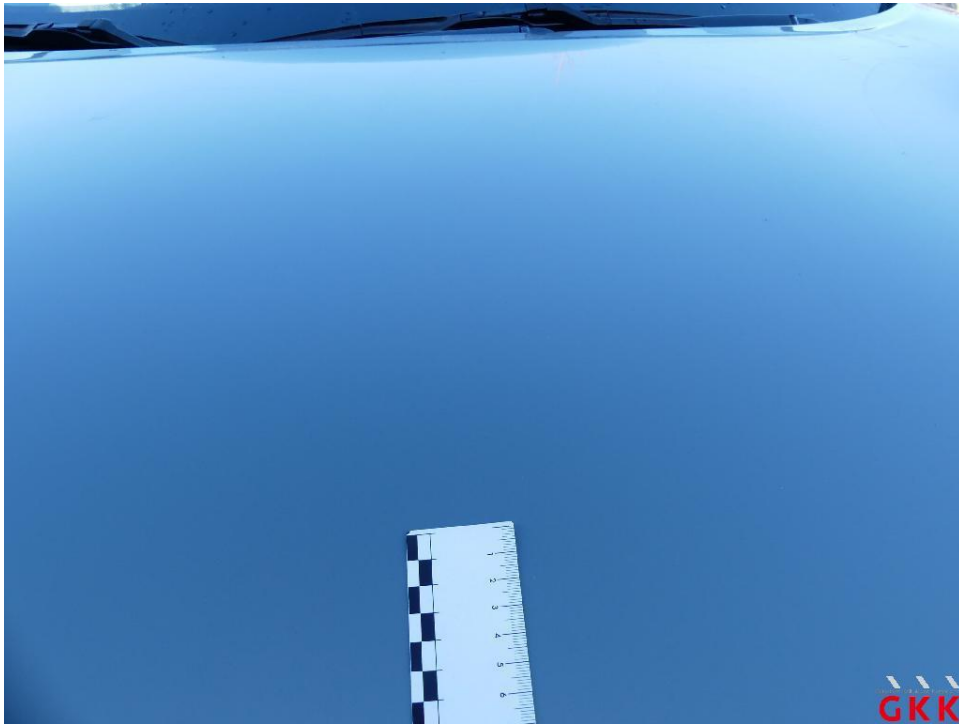
| <b>Front</b> (Angaben ohne MwSt.) | Reparaturkosten | MW |
|---|---|---|
| Motorhaube, Steinschlag, auslegen, schleifen, polieren (Bild 21, Bild 22) | 69,83 € | 69,83 € |

Bild 21 Motorhaube, Steinschlag, auslegen, schleifen, polieren

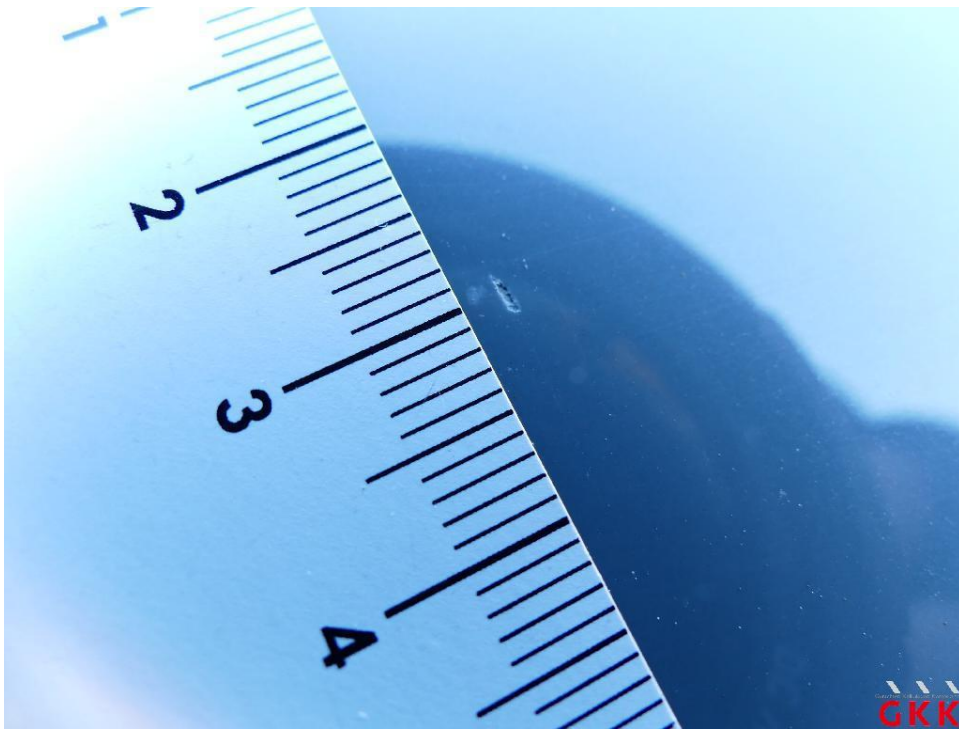
Bild 22 Motorhaube, Steinschlag, auslegen, schleifen, polieren

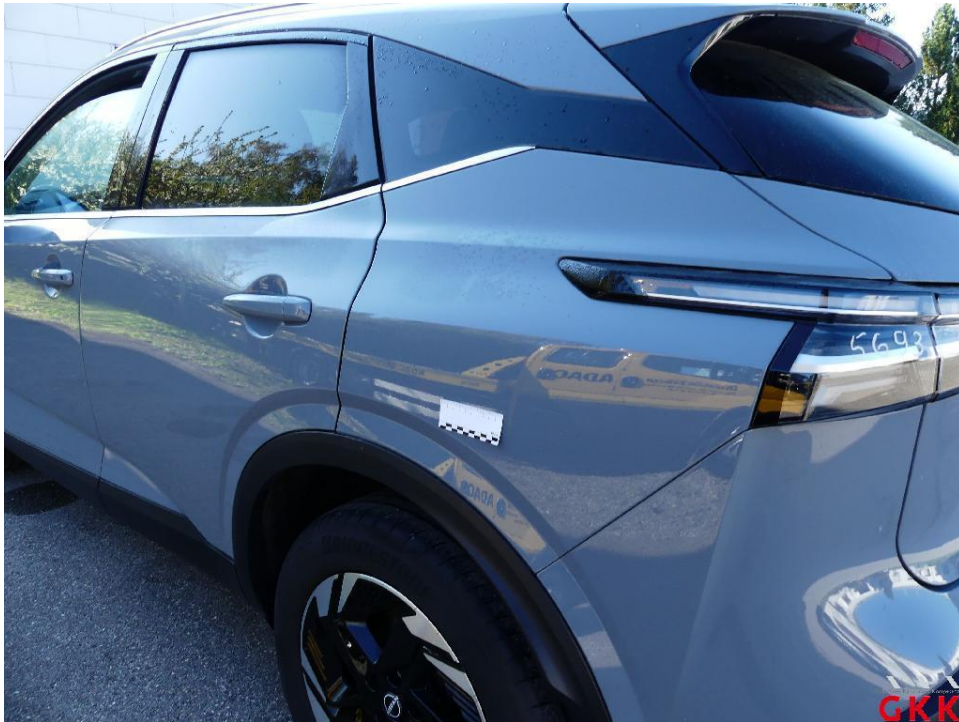
| <b>Front</b> (Angaben ohne MwSt.) | Reparaturkosten | MW |
|---|---|---|
| Seitenwand links, verkratzt, polieren (Bild 23, Bild 24, Bild 25) | 93,10 € | 93,10 € |

Bild 23 Seitenwand links, verkratzt, polieren

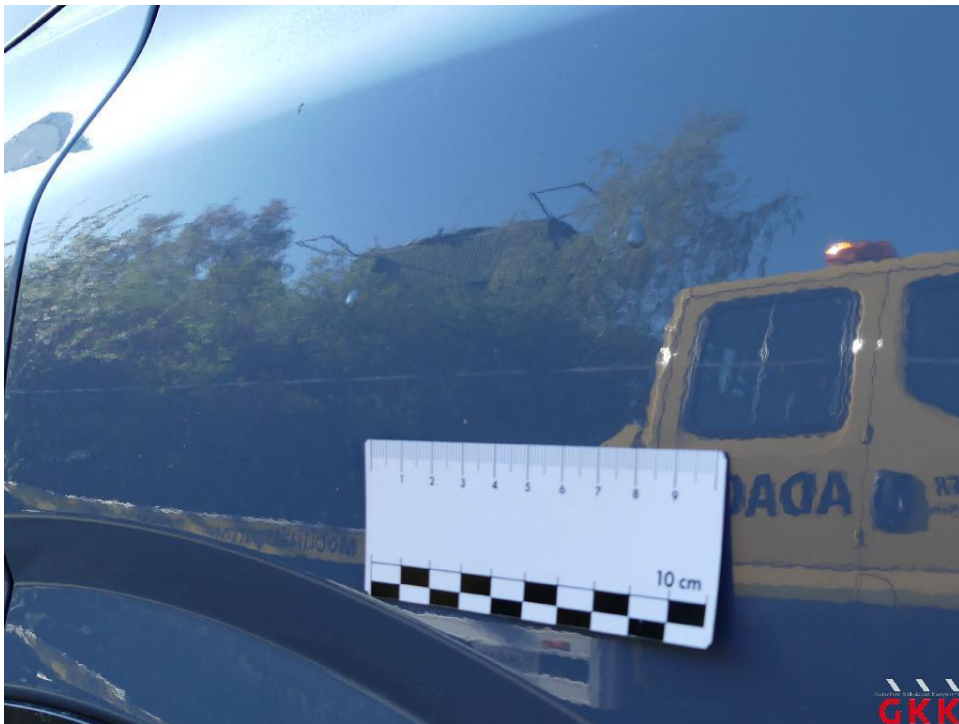
Bild 24 Seitenwand links, verkratzt, polieren

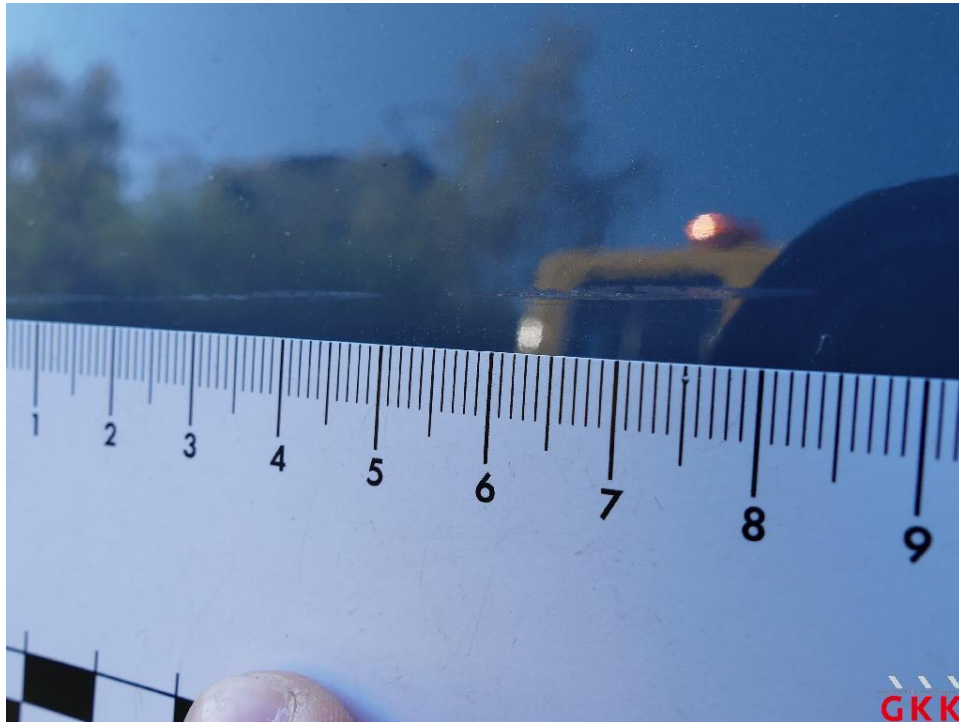
Bild 25      Seitenwand links, verkratzt, polieren

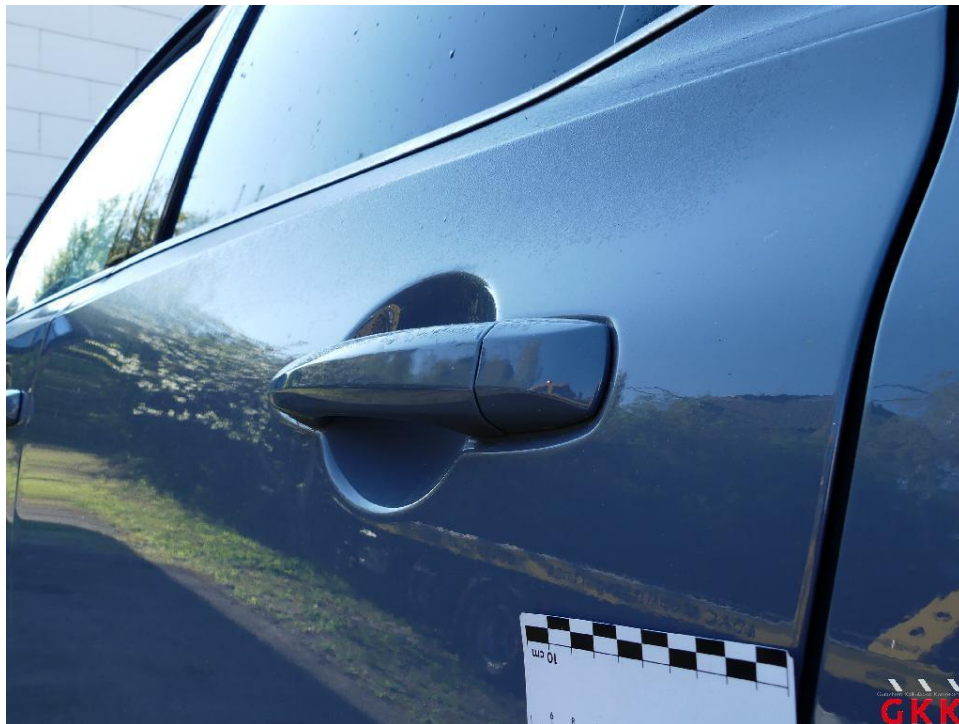
| <b>Front</b> (Angaben ohne MwSt.) | Reparaturkosten | MW |
|---|---|---|
| Tür hinten links, verkratzt, polieren (Bild 26, Bild 27) | 69,83 € | 69,83 € |

Bild 26      Tür hinten links, verkratzt, polieren

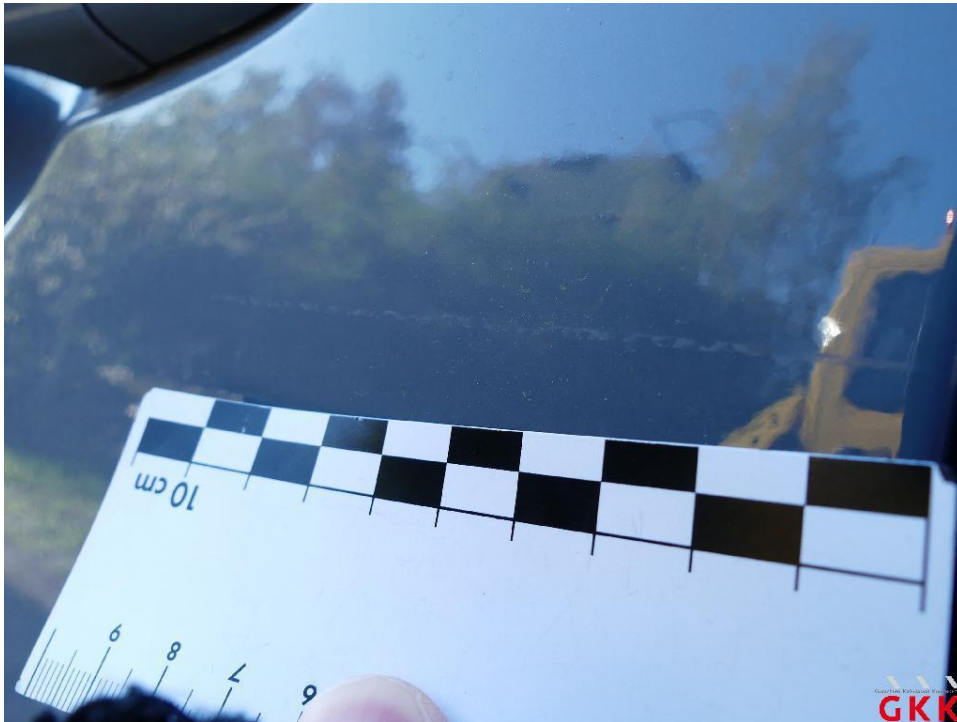
Bild 27 Tür hinten links, verkratzt, polieren

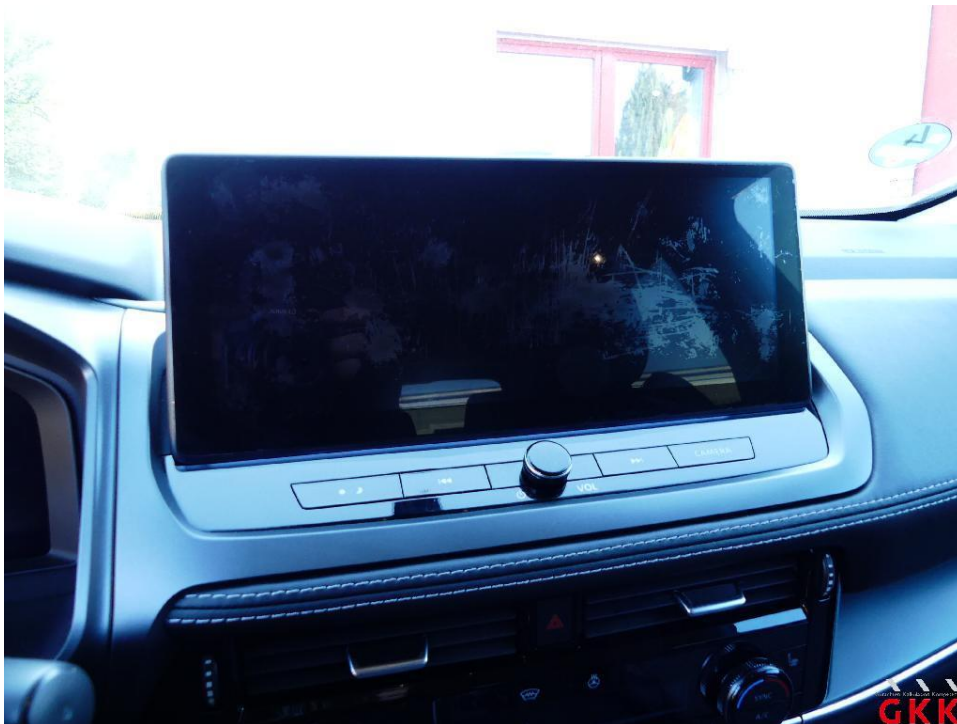
| <b>Front</b> (Angaben ohne MwSt.) | Reparaturkosten | MW |
|---|---|---|
| Radio - Display, beschädigt, prüfen (Bild 28, Bild 29, Bild 30) | 47,86 € | 47,86 € |

Bild 28 Radio - Display, beschädigt, prüfen

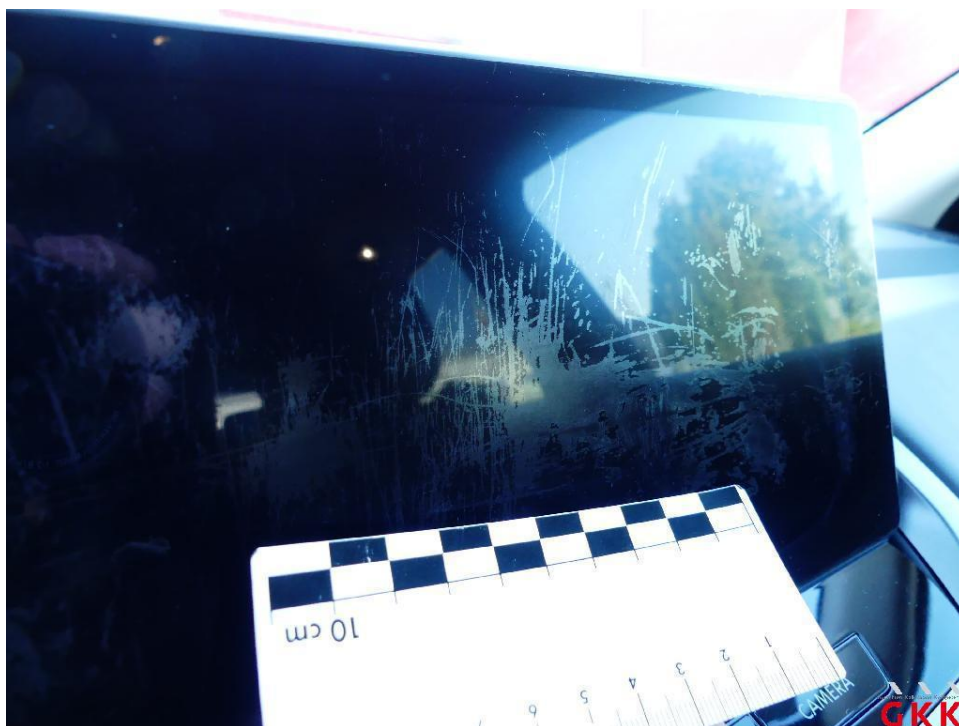
Bild 29 Radio - Display, beschädigt, prüfen

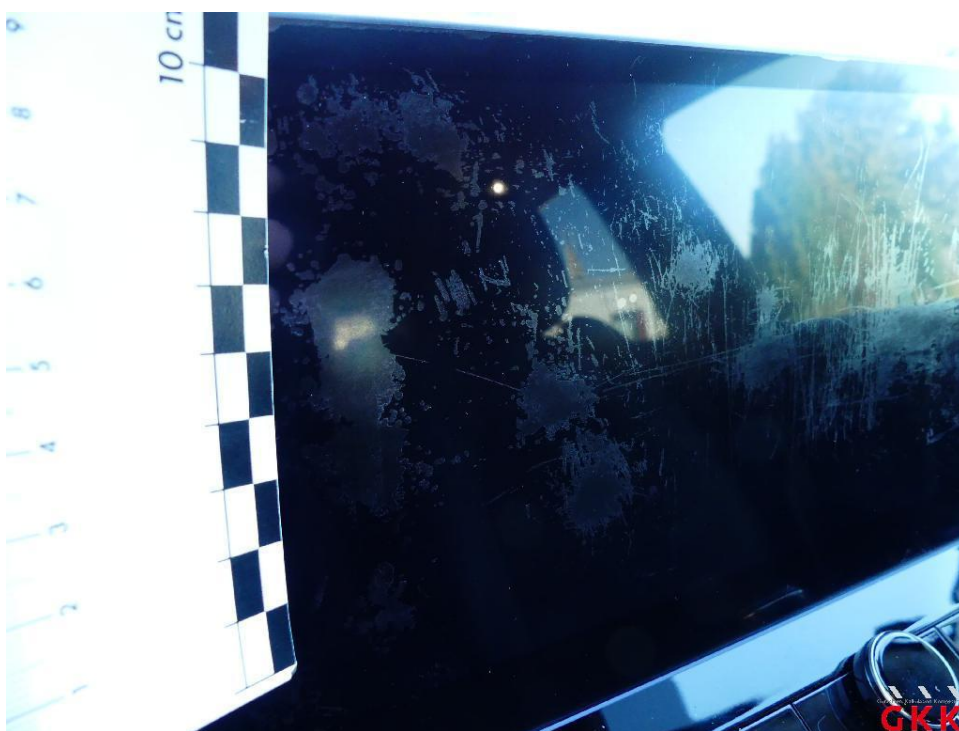
Bild 30 Radio - Display, beschädigt, prüfen

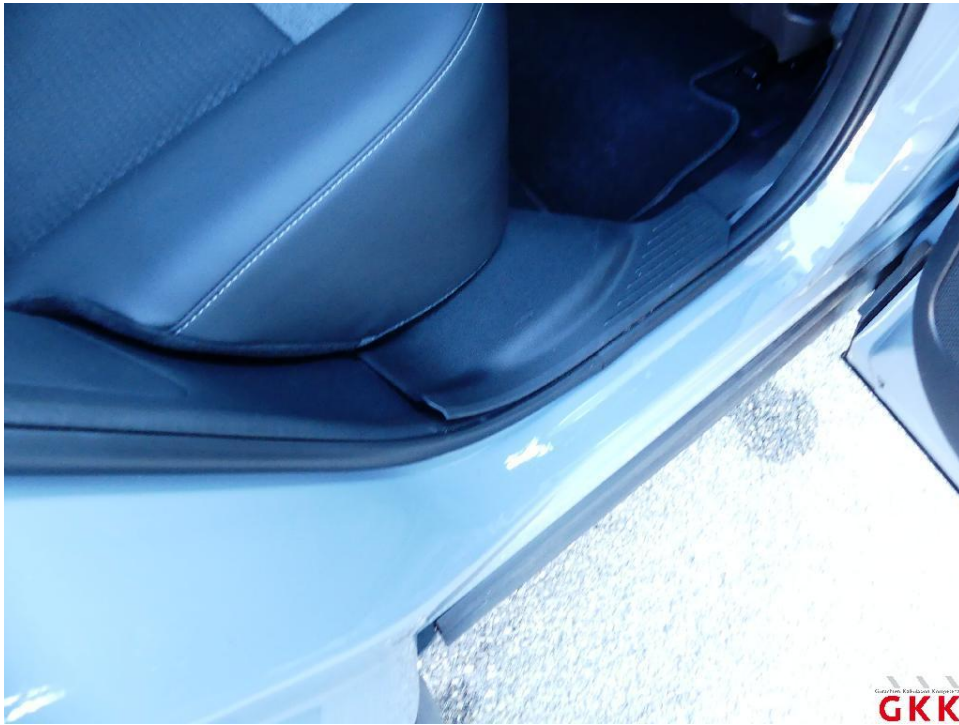
| <b>Front</b> (Angaben ohne MwSt.) | Reparaturkosten | MW |
|---|---|---|
| Tür hinten rechts Einstiegsleiste, lose, instand setzen (Bild 31) | 15,95 € | 15,95 € |

Bild 31 Tür hinten rechts, Einstiegsleiste, lose, instand setzen
