LVV Nr 6378679
Hersteller BMW
Model 5 series
Variante M Sport 520 i MHEV
Listenpreis 57.890,75
VIN WBA11FJ030CV55328
Erstzulassungsdatum 1.5.2025
Kennzeichen M GP1877

Zustandsbericht / Minderwertgutachten

Erstzulassung	28.05.2025	Letzte Zulassung	28.05.2025
Fahrzeugart	PKW	Hersteller	BMW
Marke	BMW	Typ / Verkaufsbez.	520i Aut.
Aufbauart	Limousine	Türen	4
Sitzplätze	5	Fahrzeug-Ident.-Nr.	WBA11FJ030CV55328
HSN / TSN	0005 / DJP	Schlüssel-Nr.	10137969
Km-Stand abgelesen	32939	Nächste HU §29 StVZO	05 / 2028
Energiequelle / Kraftstoff	Hybr.Benzin/E	Zylinderanzahl	4 / Reihenmotor
Leistung (kW)	140	Hubraum (ccm)	1998
Schadstoffklasse:	EURO6;WLTP;EA;PI/CI;M, N1, N2	Antriebsart	Heckantrieb
Getriebe / Gänge	Automatik / 8	Felgen	Leichtmetall
Farbe (Hersteller)	Schwarz / Metallic / Wasserbasis / 2-Schicht / 475	Polster / Farbe	Leder / Schwarz

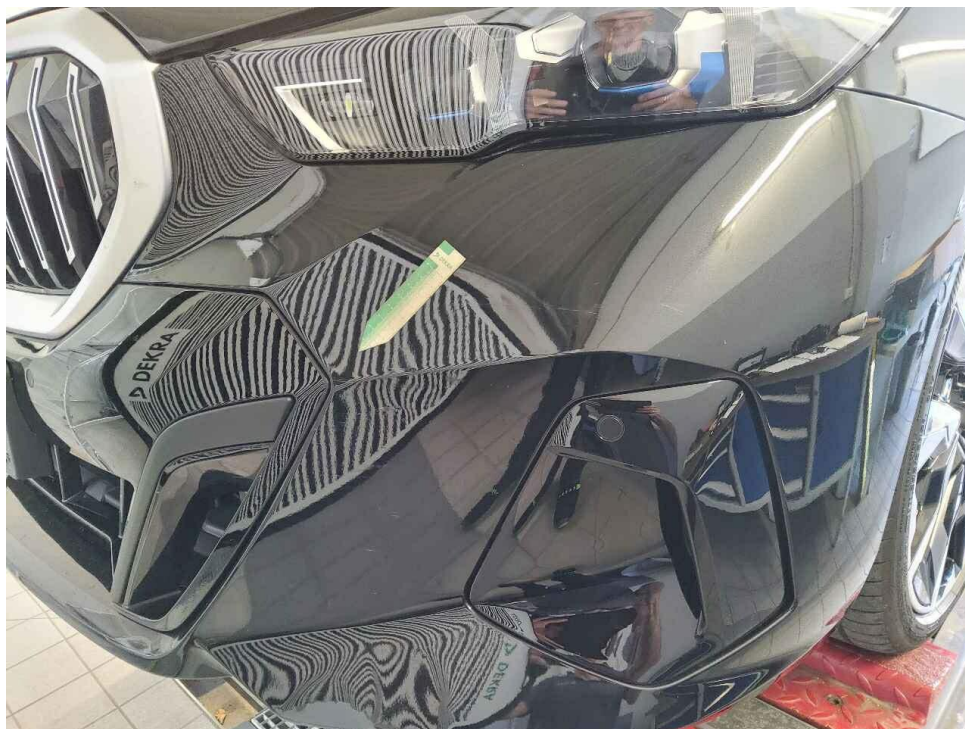
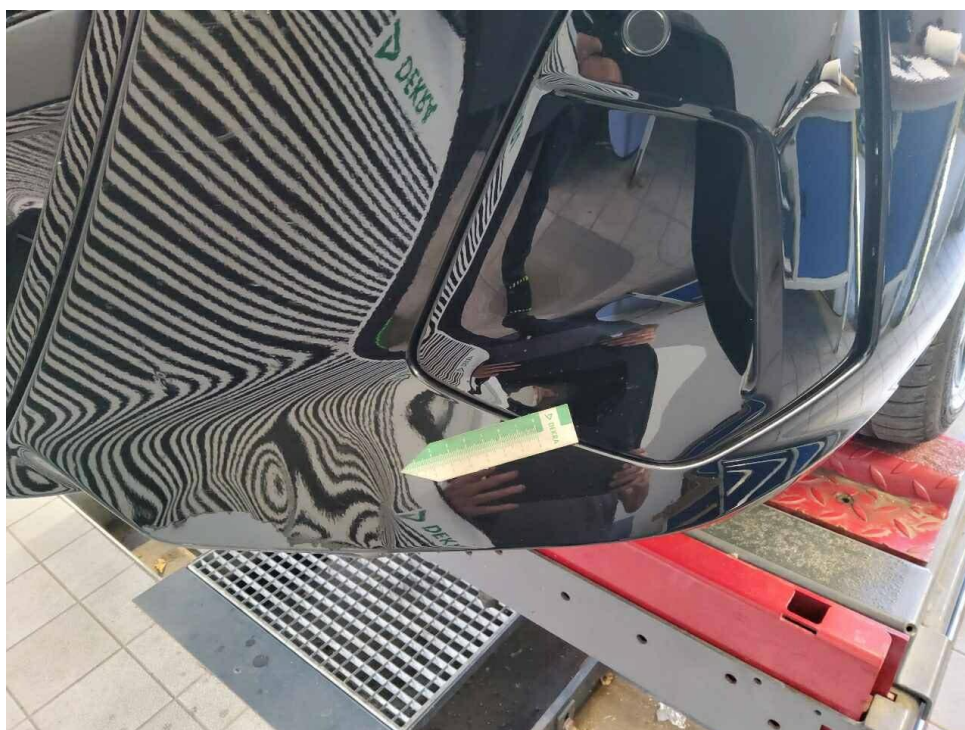
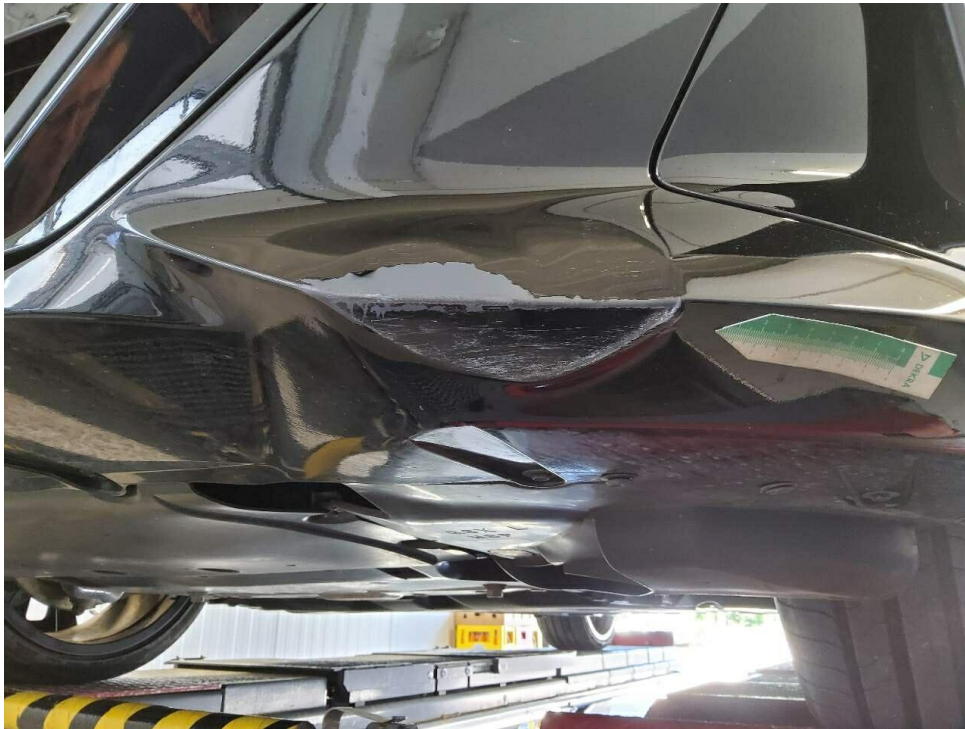
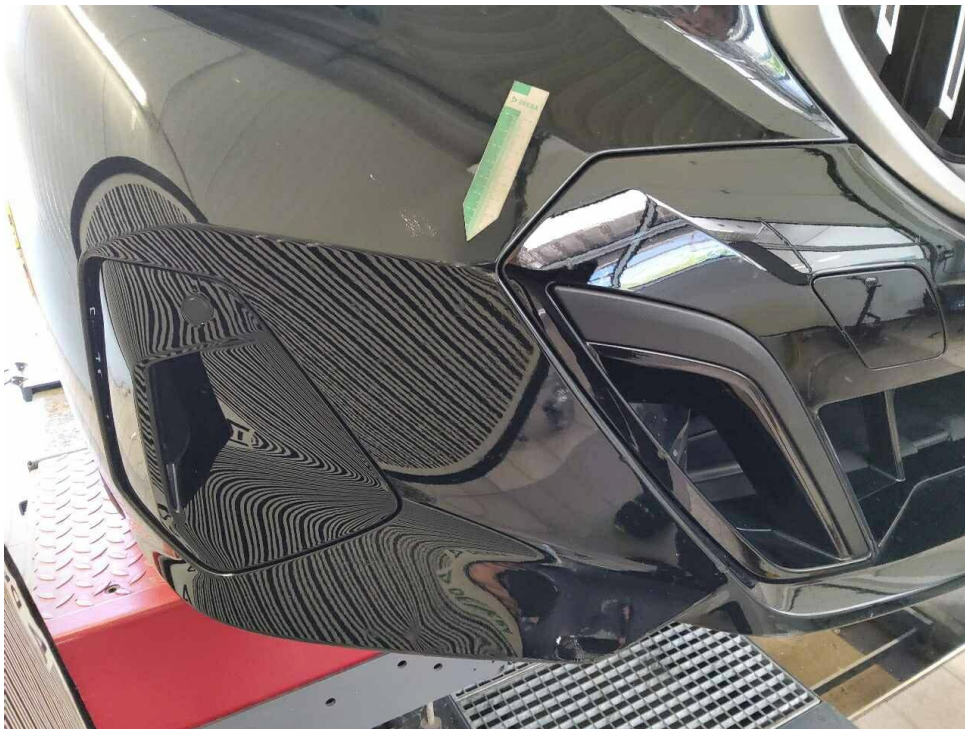
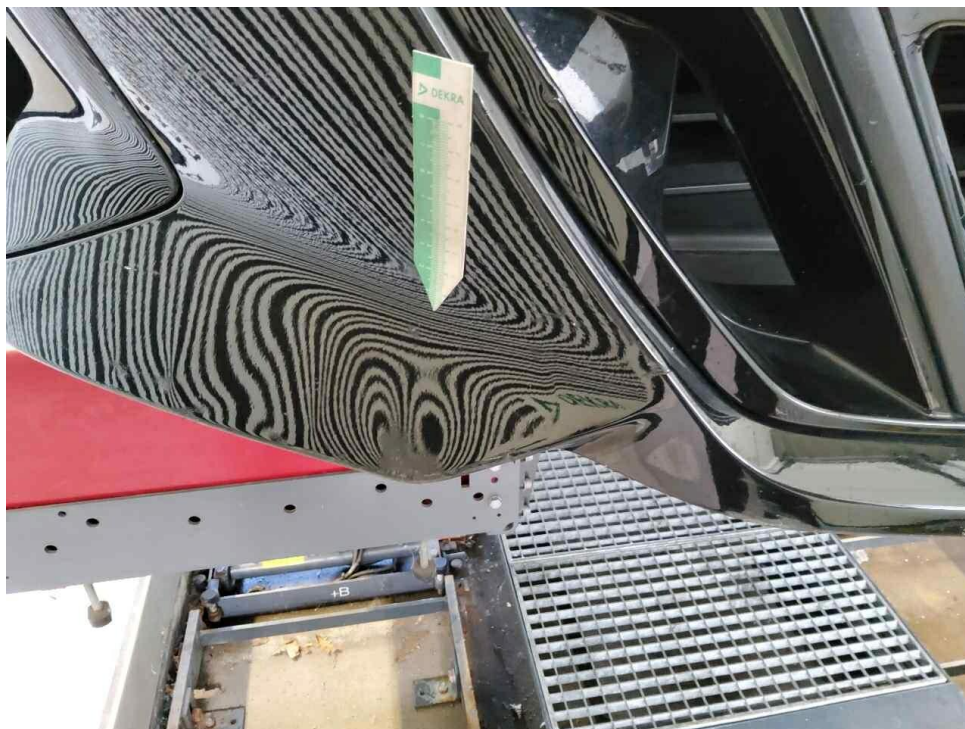
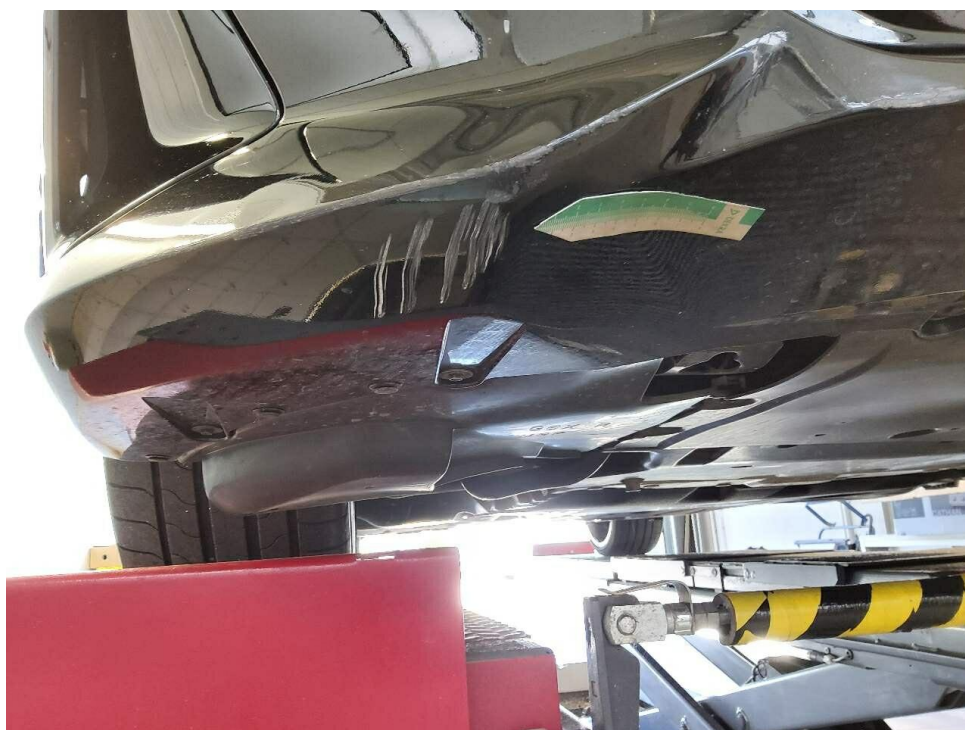
Bild 13 : Verkleidung Stoßfänger vorn links und rechts verschrammt und plastisch verformt

Bild 14 : Verkleidung Stoßfänger vorn links und rechts verschrammt und plastisch verformt

Bild 15 : Verkleidung Stoßfänger vorn links und rechts verschrammt und plastisch verformt

Bild 16 : Verkleidung Stoßfänger vorn links und rechts verschrammt und plastisch verformt

Bild 17 : Verkleidung Stoßfänger vorn links und rechts verschrammt und plastisch verformt

Bild 18 : Verkleidung Stoßfänger vorn links und rechts verschrammt und plastisch verformt

1. Verkleidung Stoßfänger vorn links und rechts verschrammt und plastisch verformt, erneuern (Bild 13, 14, 15, 16, 17, 18)
2. Türeinstieg hinten links innen zerkratzt, smart repair (Bild 23, 24)
3. Mittelkonsole mehrfach beschädigt, erneuern (Bild 25, 26, 27, 28)
4. Instrumentenverkleidung rechts beschädigt, erneuern (Bild 29, 30)

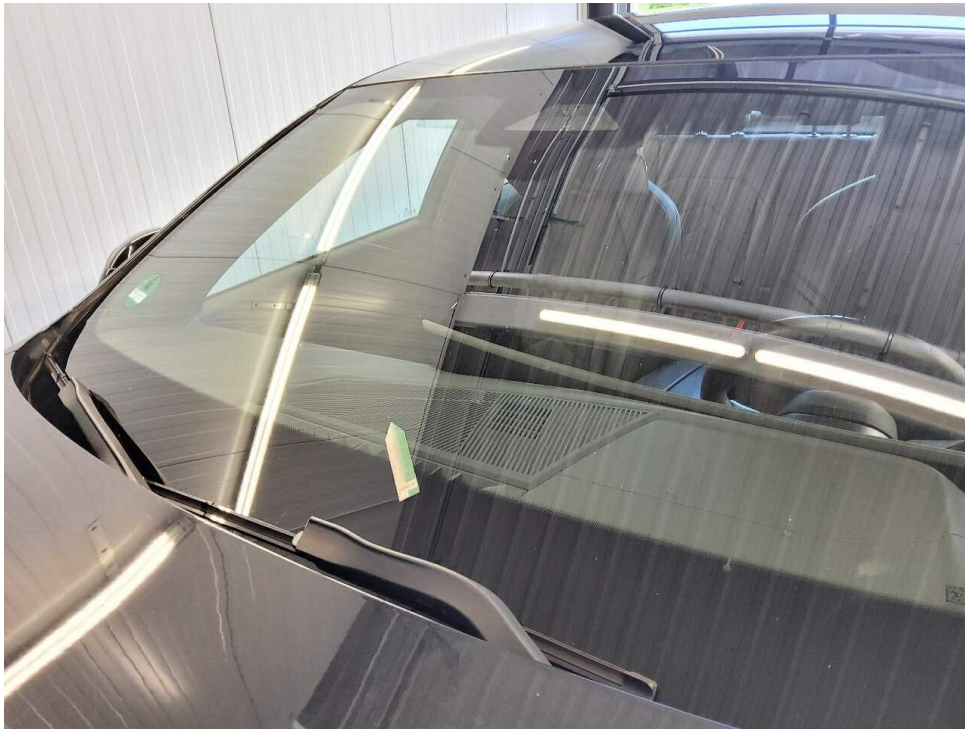
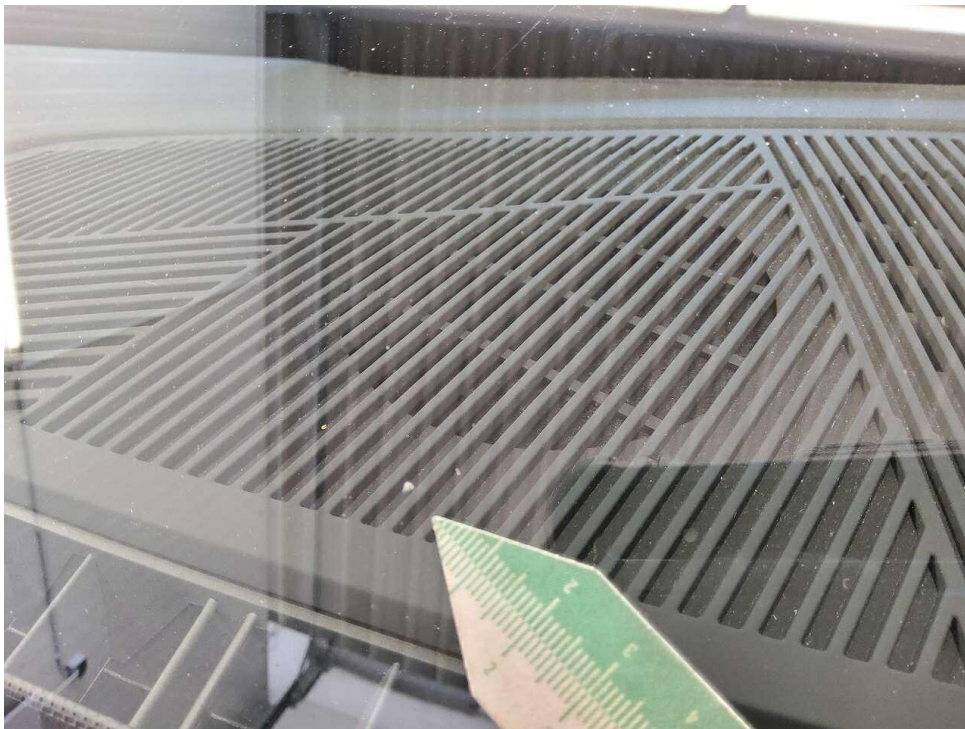
Bild 19 : Frontscheibe kleine Steinschläge

Bild 20 : Frontscheibe kleine Steinschläge

Frontscheibe kleine Steinschläge, (Bild 19, 20)
Verkleidung Stoßfänger hinten zerkratzt, (Bild 21, 22)
Schwellerverkleidung rechts zerkratzt, (Bild 31, 32)

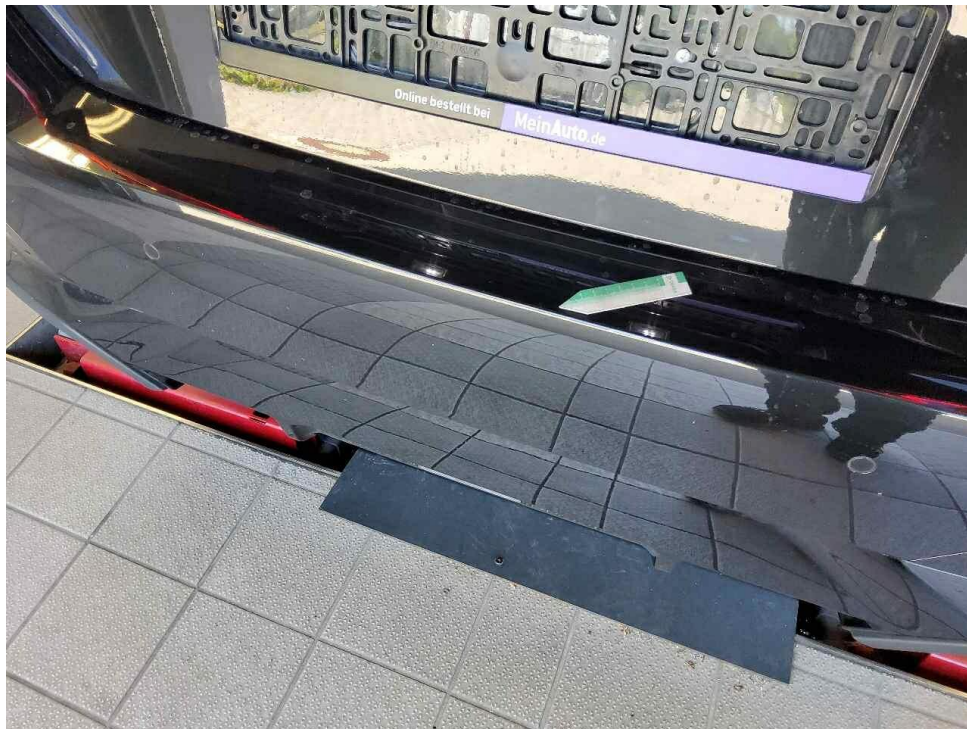
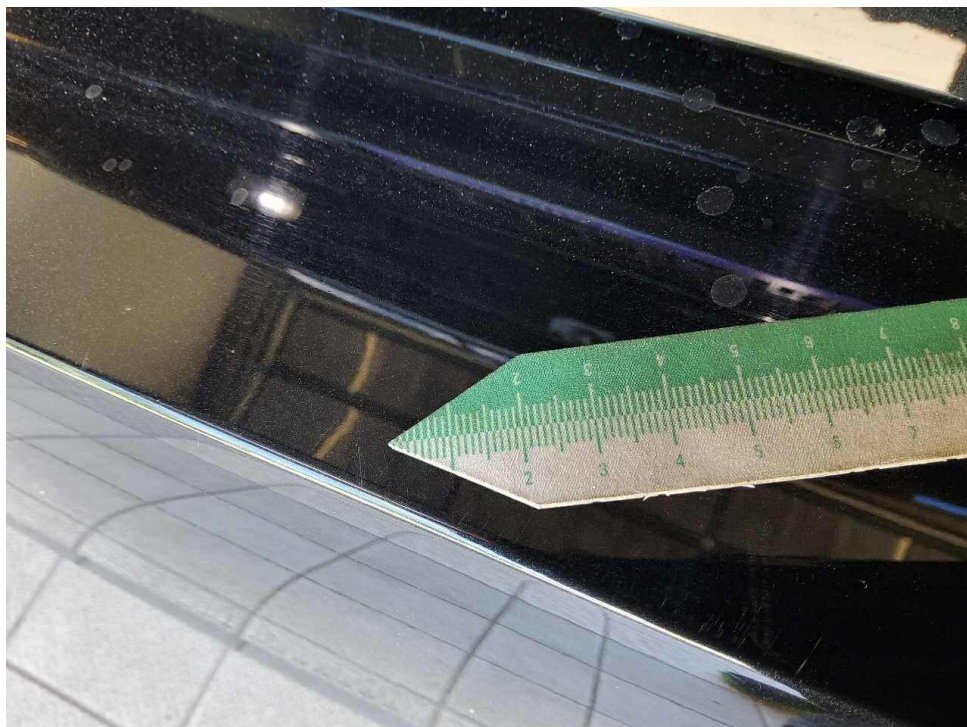
Bild 21 : Verkleidung Stoßfänger hinten verkratzt

Bild 22 : Verkleidung Stoßfänger hinten verkratzt

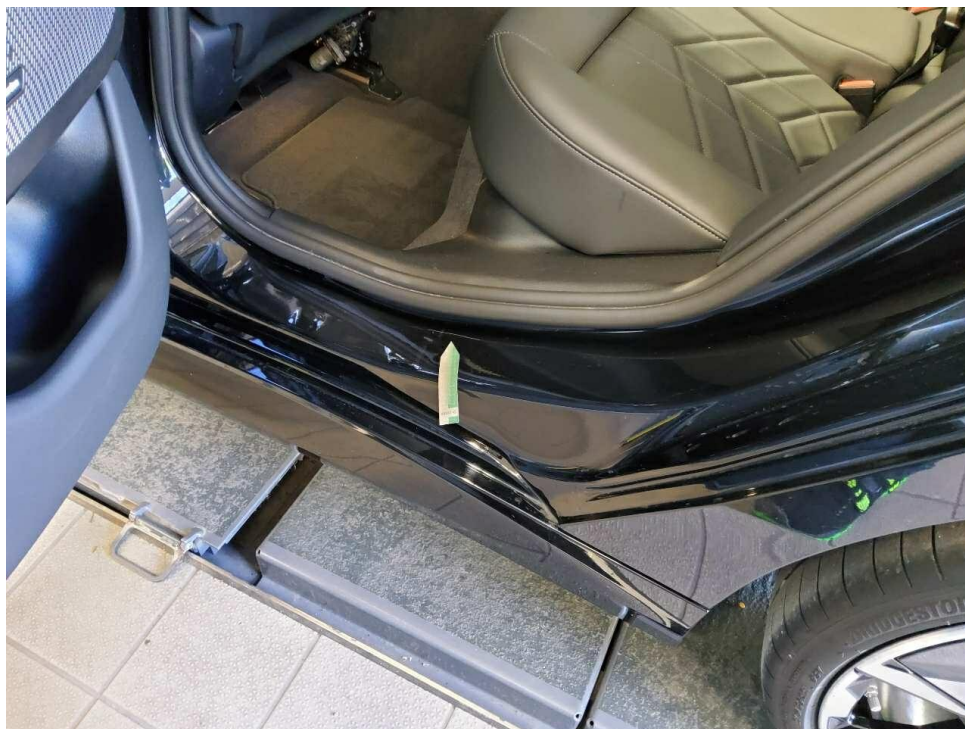
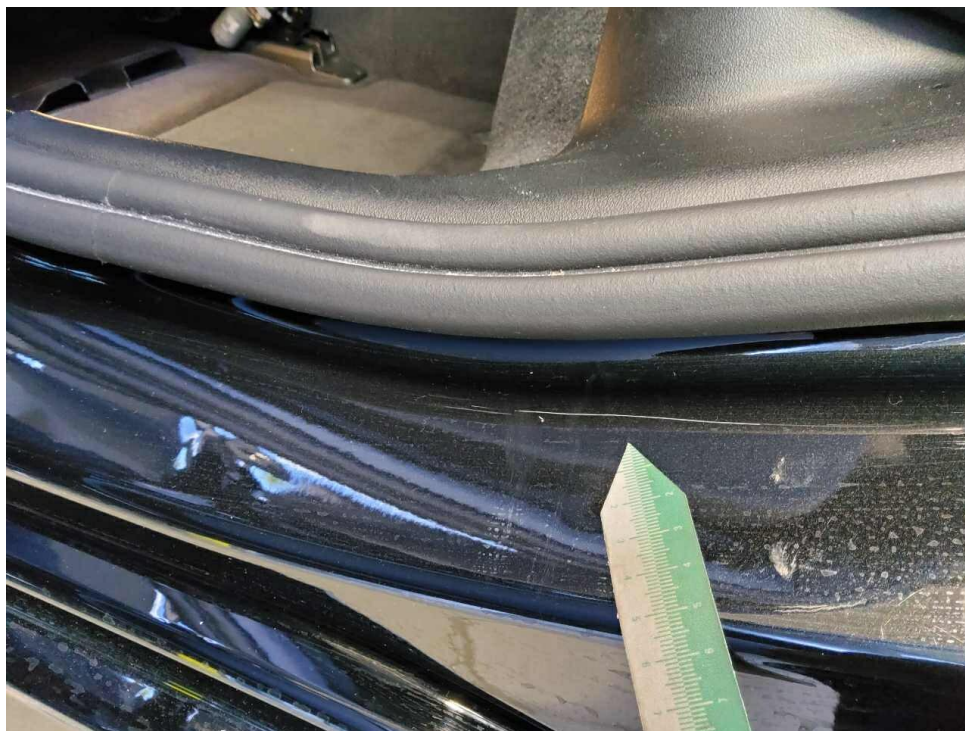
Bild 23 : Türeinstieg hinten links innen zerkratzt

Bild 24 : Türeinstieg hinten links innen zerkratzt

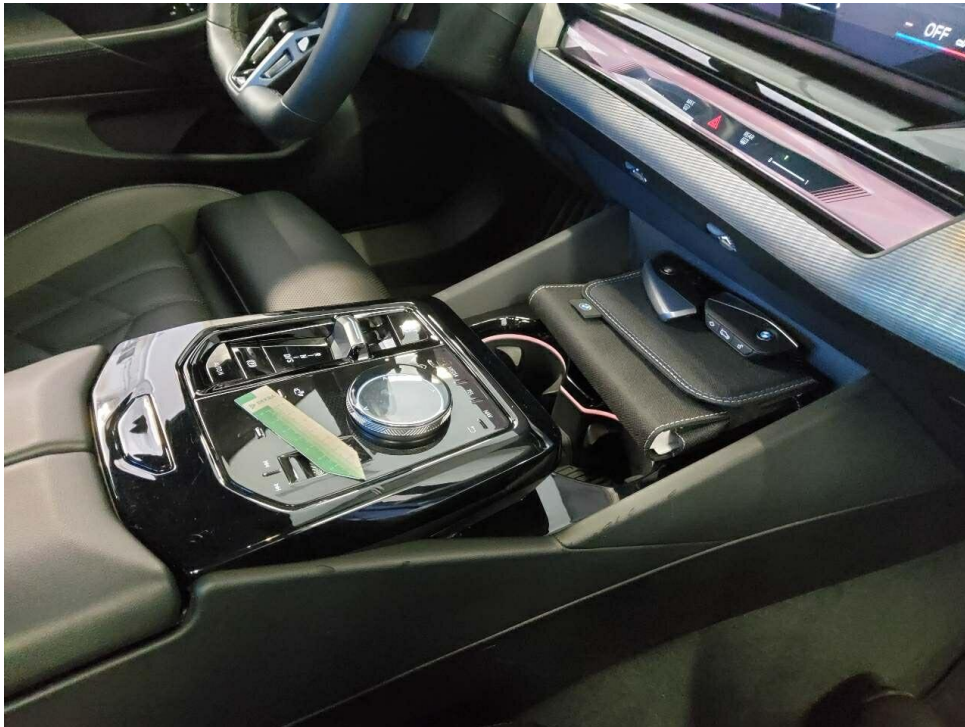
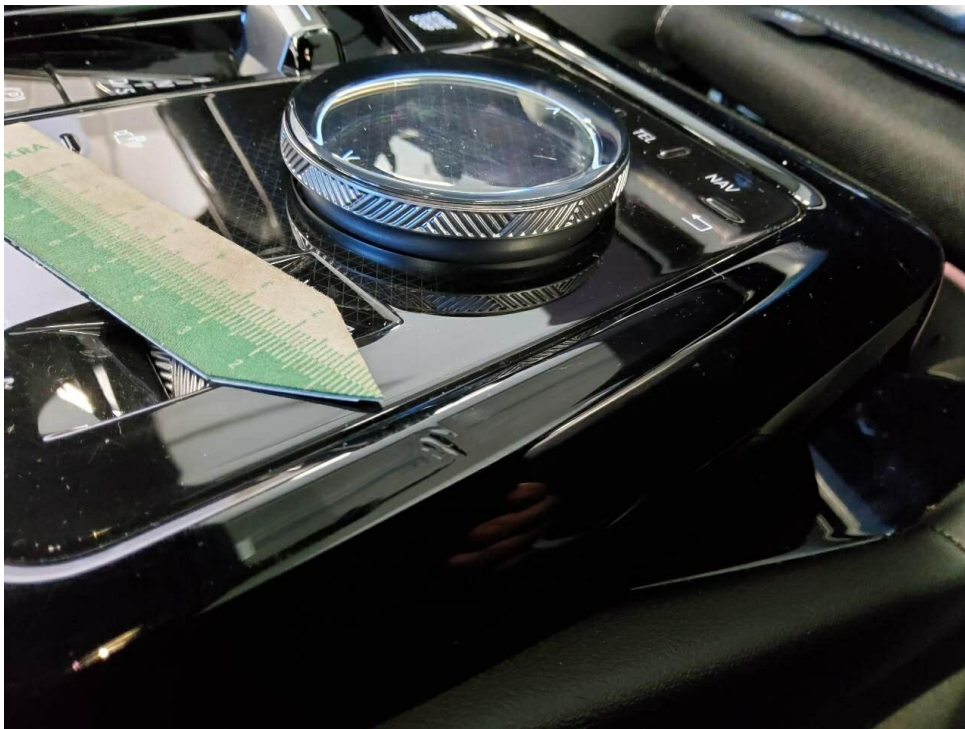
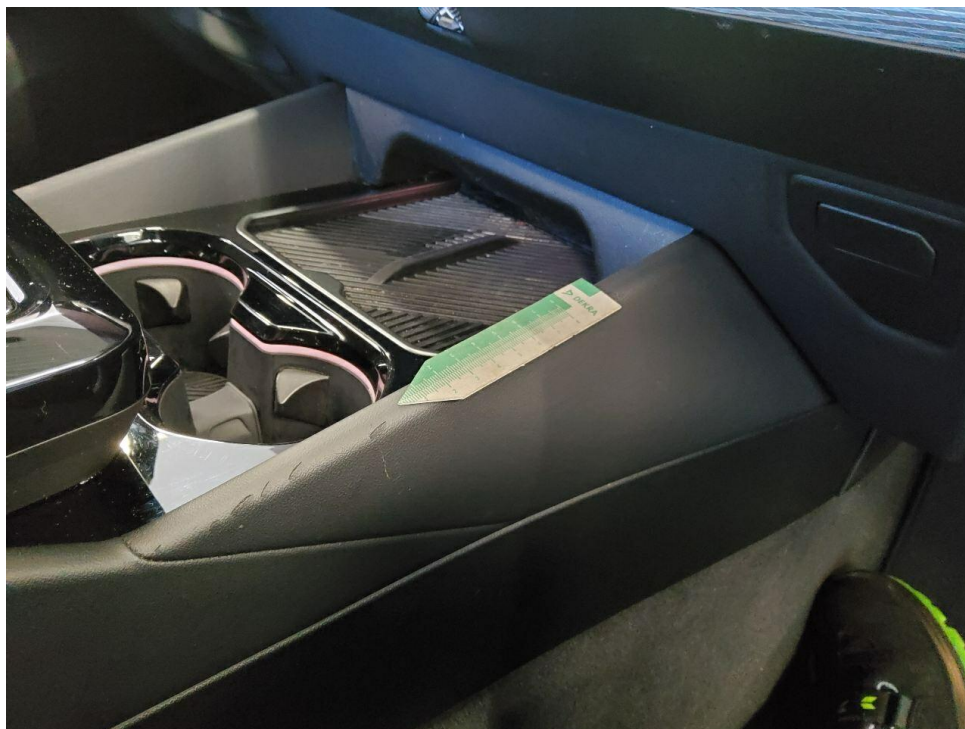
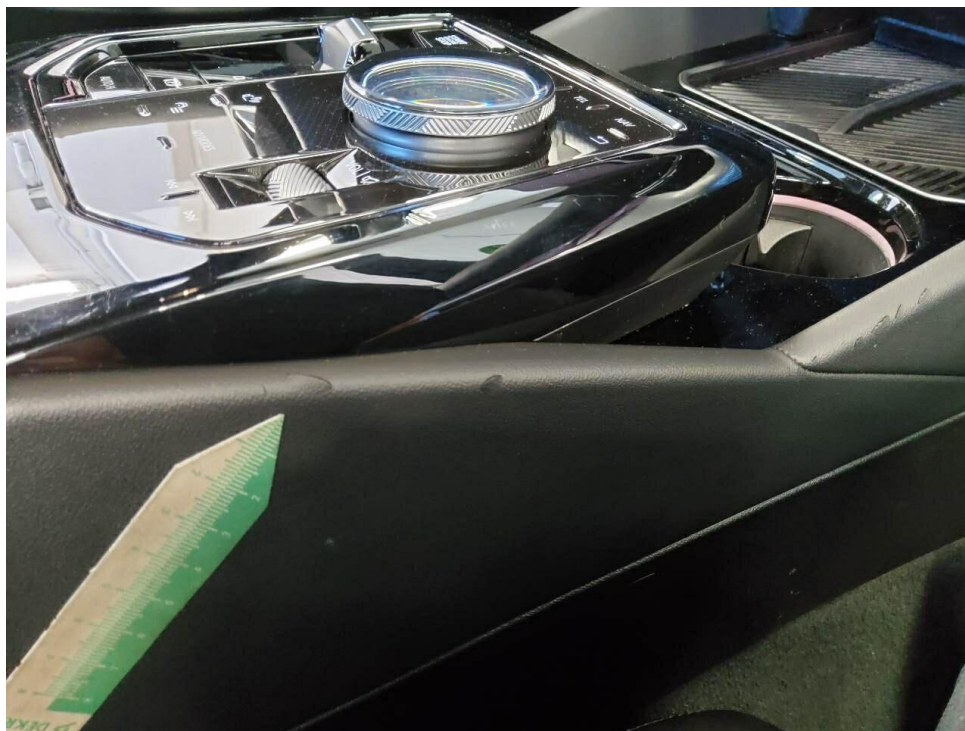
Bild 25 : Mittelkonsole mehrfach beschädigt

Bild 26 : Mittelkonsole mehrfach beschädigt

Bild 27 : Mittelkonsole mehrfach beschädigt

Bild 28 : Mittelkonsole mehrfach beschädigt

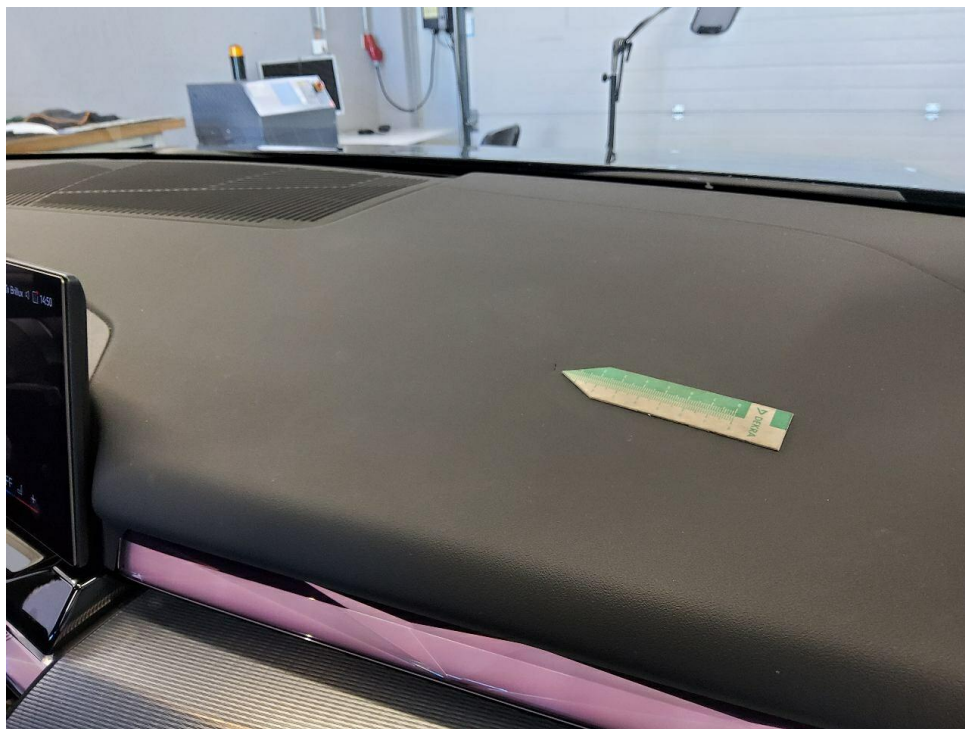
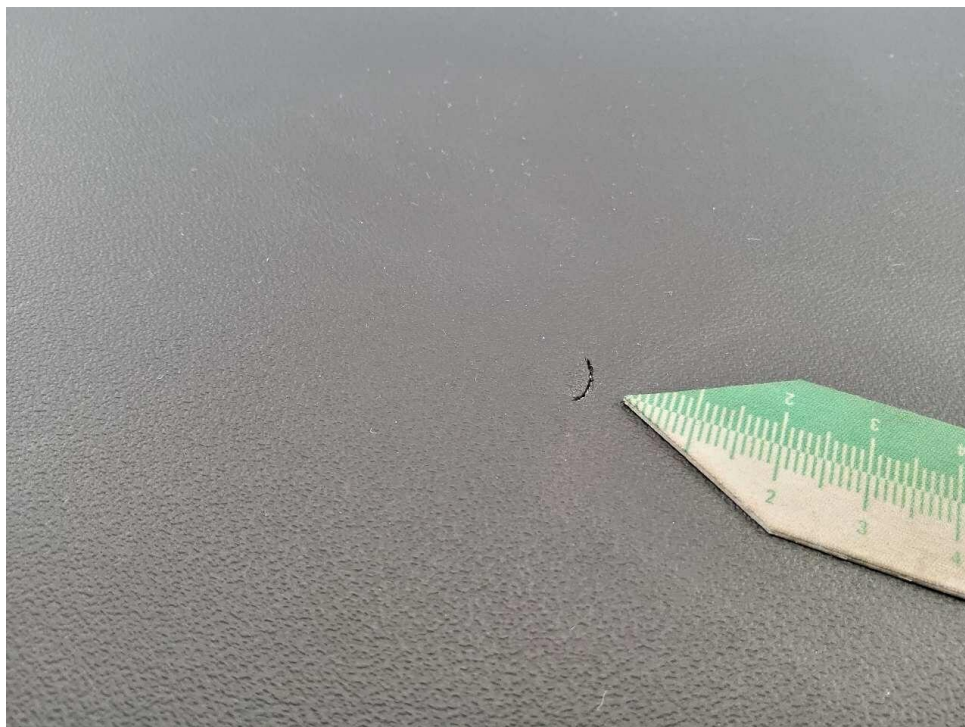
Bild 29 : Instrumentenverkleidung rechts beschädigt

Bild 30 : Instrumentenverkleidung rechts beschädigt

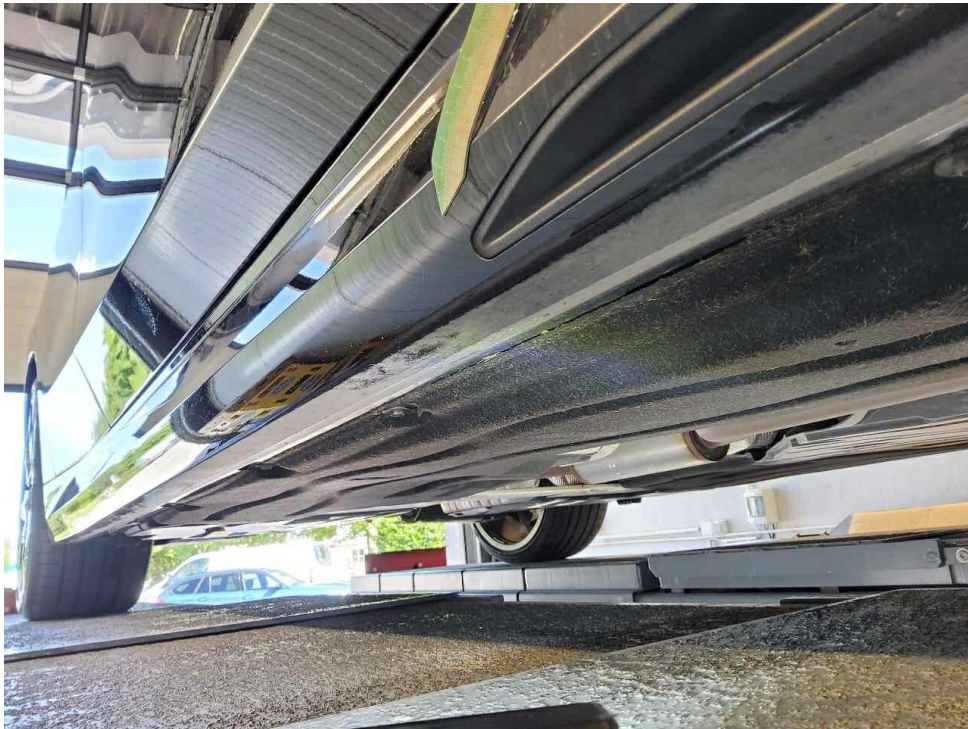
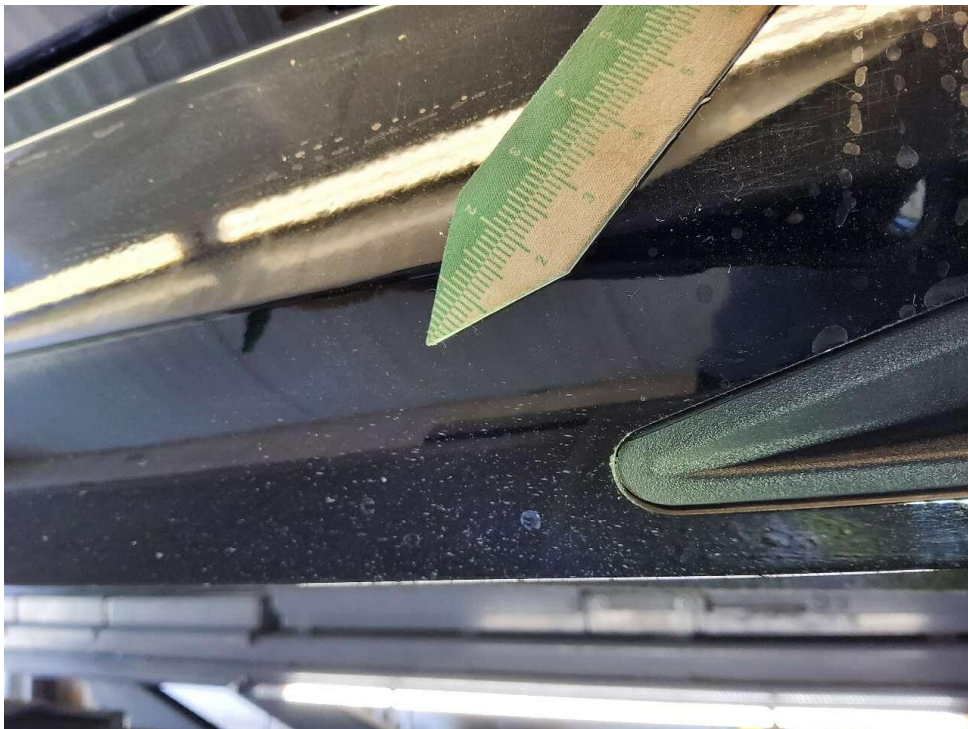
Bild 31 : Schwellerverkleidung rechts verkratzt

Bild 32 : Schwellerverkleidung rechts verkratzt
