**Fahrzeugbeschreibung****Fahrzeug:** RENAULT Mégane BLUE dCi 115 Business Edition Grandtour Kombi 5-türig 1461 ccm 115 PS / 85 KW Diesel 6-Gang Manuell

## Zustandsbericht

| <b>Besichtigungsdatum</b> | 10.07.2026 |

| <b>Kennzeichen</b> | <b>HH-FS 1612</b> | <b>Fzg.-Ident.-Nummer</b> | <b>VF1RFB00867409993</b> |

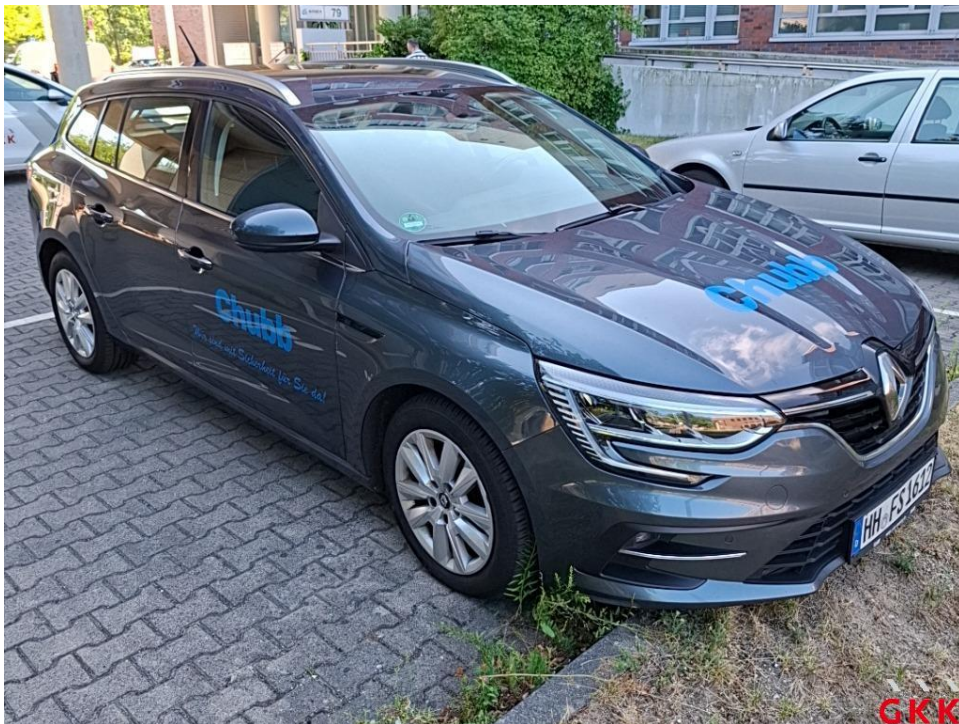
Beschriftungs- / Werbefolie, beklebt (Bild 12, Bild 13)

Bild 12. Beschriftungs- / Werbefolie, beklebt, entkleben

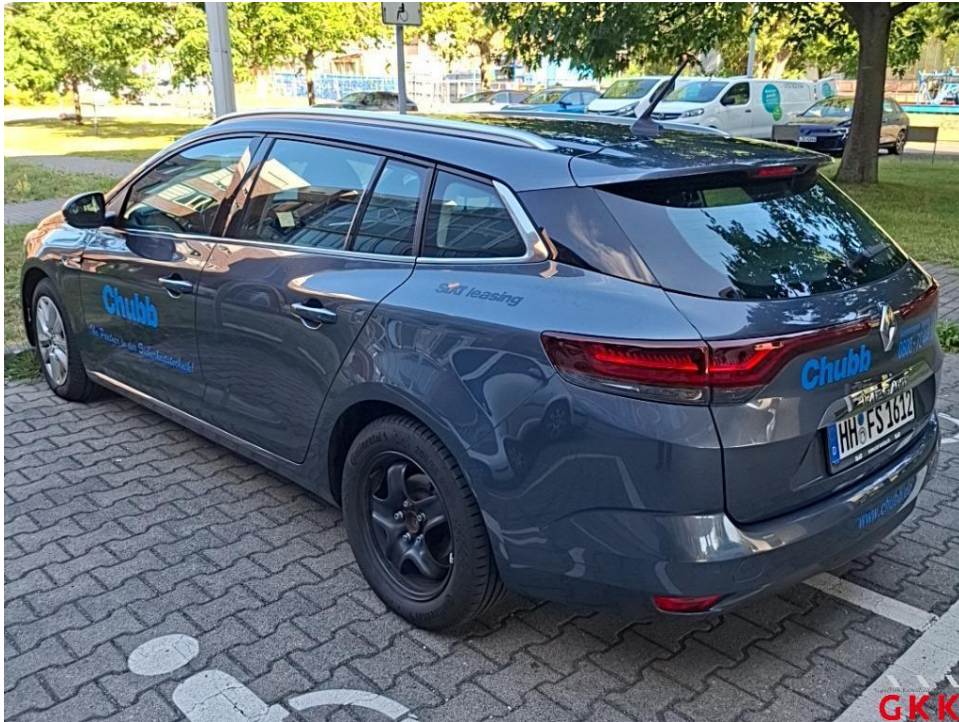
Bild 13. Beschriftungs- / Werbefolie, beklebt, entkleben

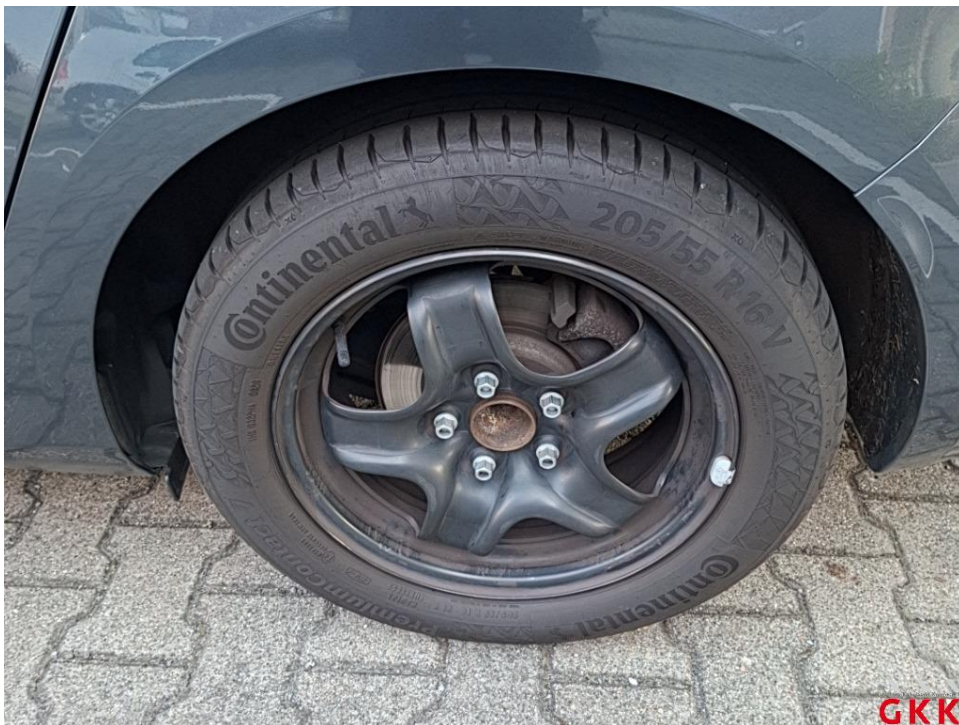
Radkappe(n) hinten links, fehlt (Bild 14)

Bild 14. Radkappe(n), hinten links, fehlt, ersetzen

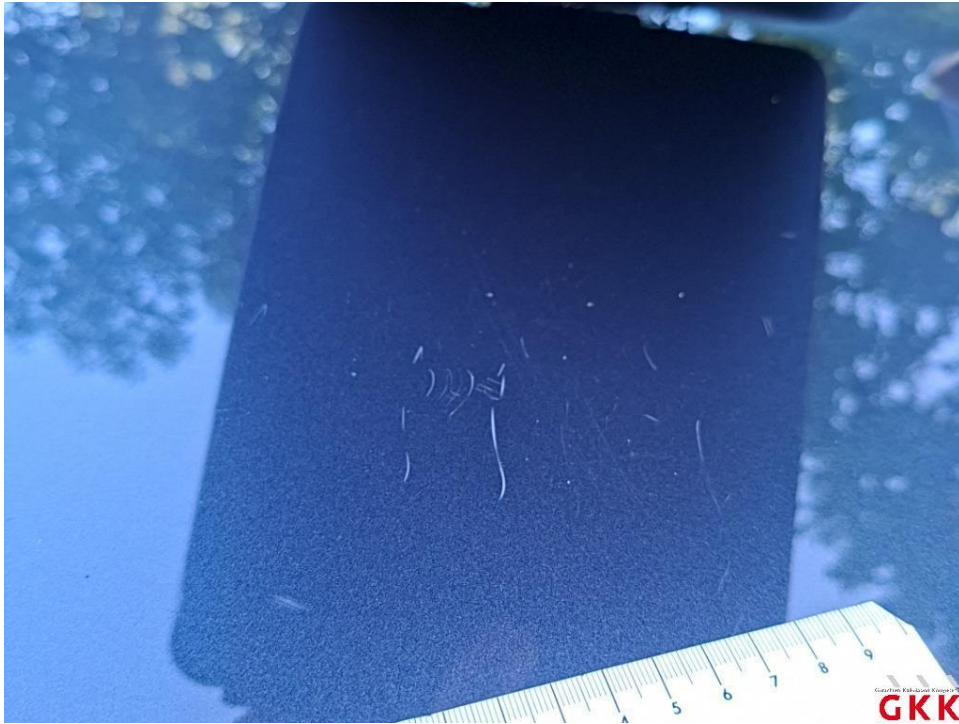
Dach, verkratzt (Bild 15, Bild 16)

Bild 15. Dach, verkratzt, auslegen, schleifen, polieren

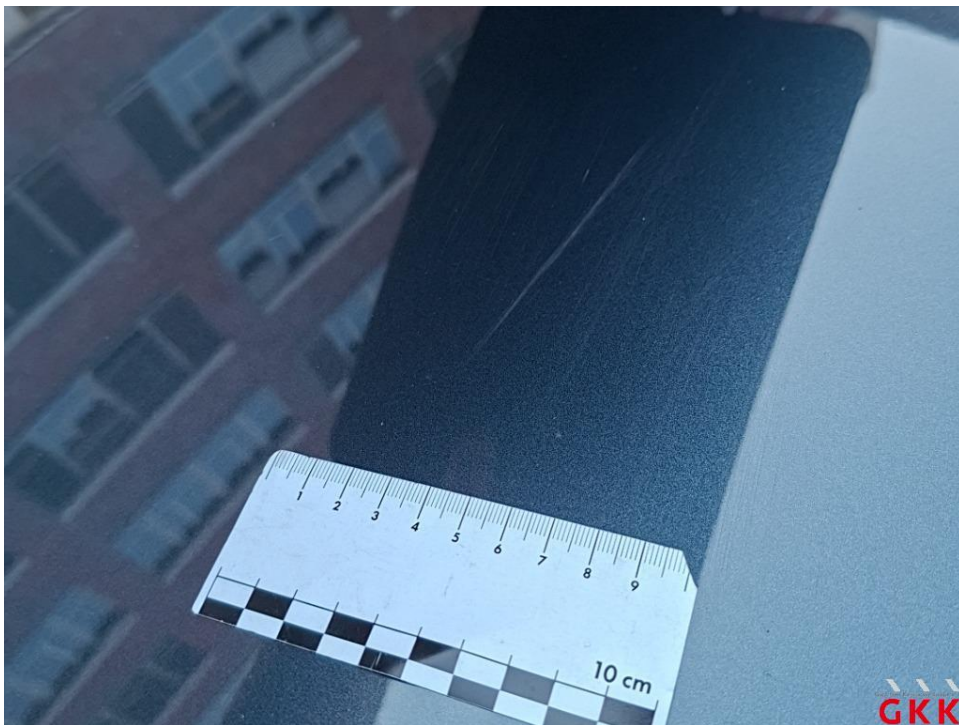
Bild 16. Dach, verkratzt, auslegen, schleifen, polieren

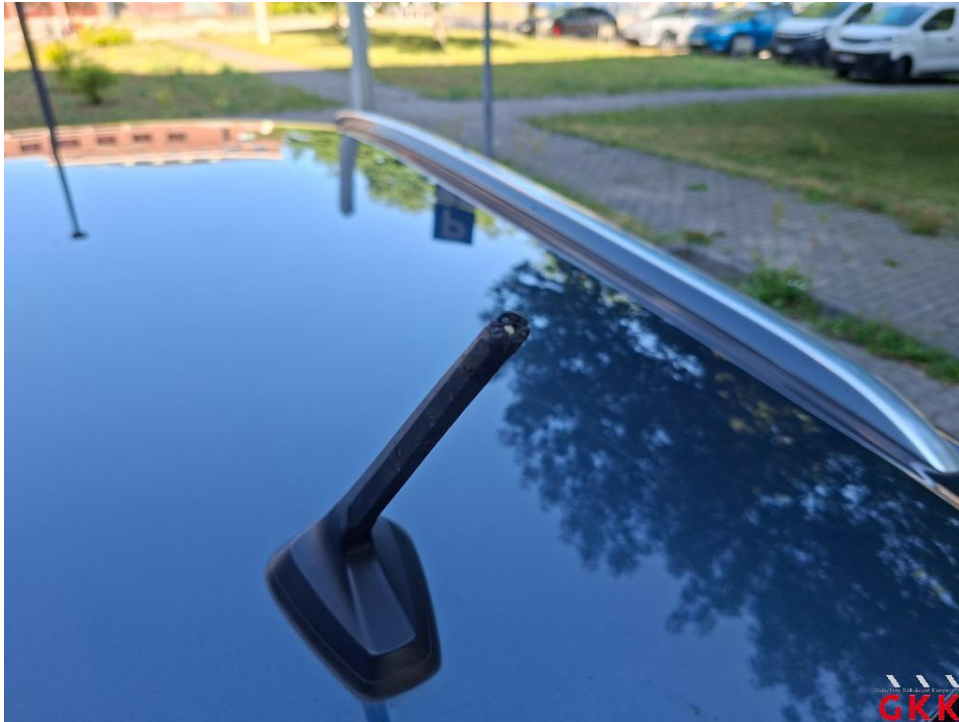
Antenne Stab, beschädigt (Bild 17)

Bild 17. Antenne, Stab, beschädigt, ersetzen

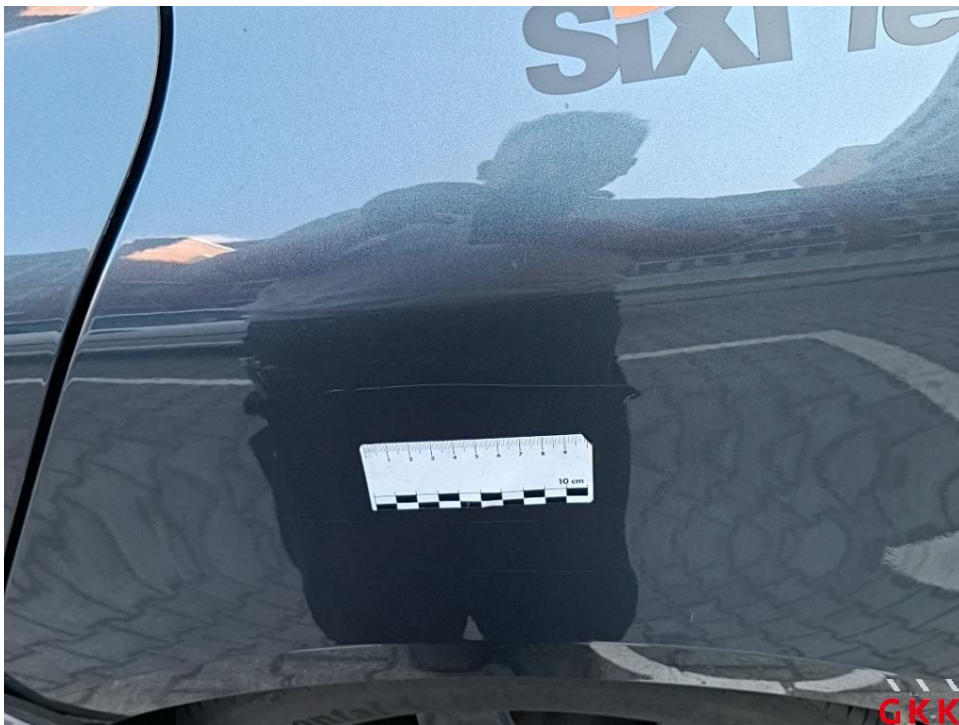
Seitenwand links, verkratzt (Bild 18, Bild 19)

Bild 18. Seitenwand links, verkratzt, auslegen, schleifen, polieren

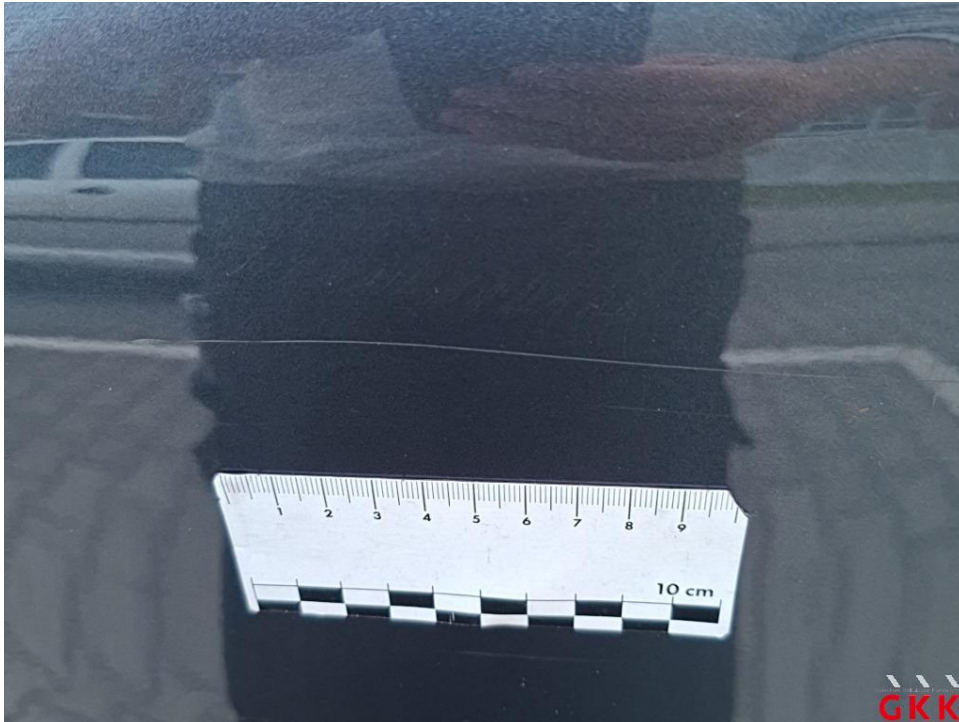
Bild 19. Seitenwand links, verkratzt, auslegen, schleifen, polieren

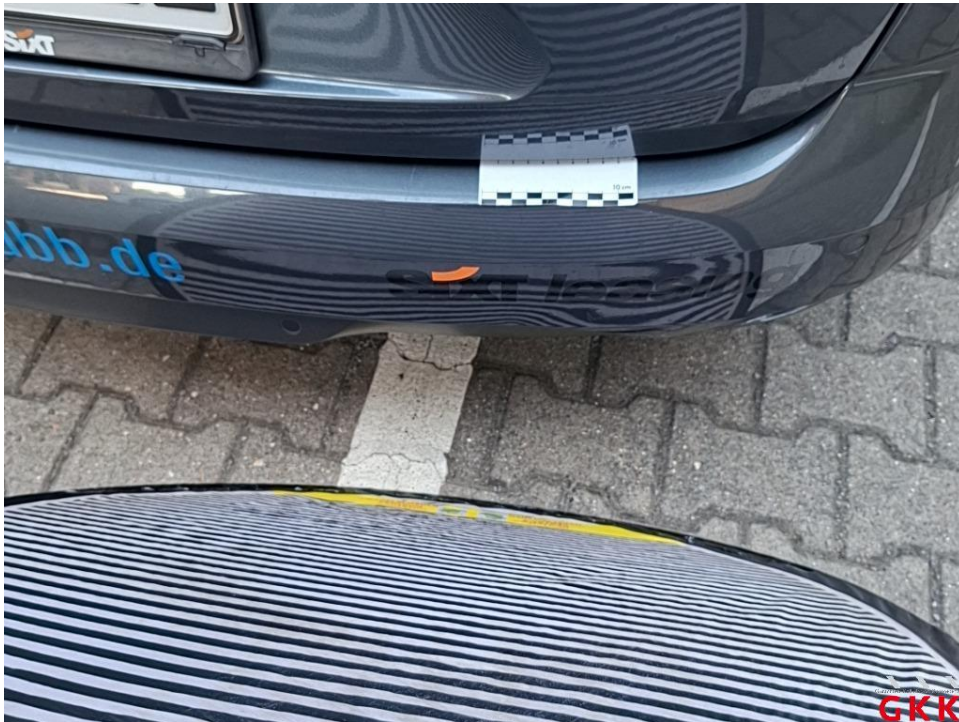
Stoßfänger hinten Verkleidung -lackiert-, beschädigt (Bild 20, Bild 21)

Bild 20. Stoßfänger hinten, Verkleidung -lackiert-, beschädigt, instand setzen - lackieren

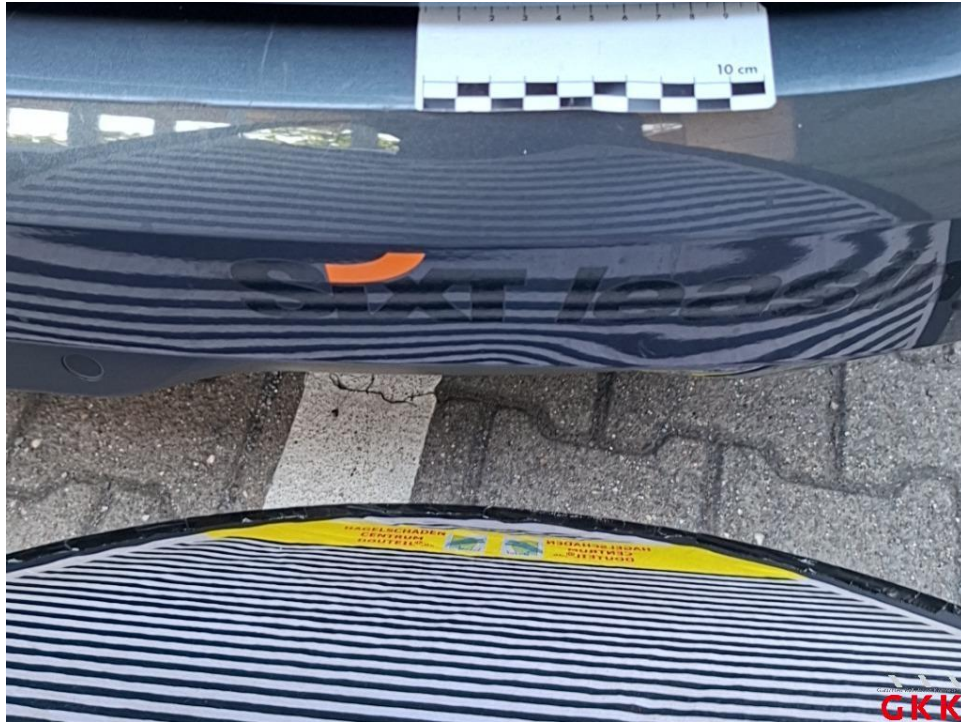
Bild 21. Stoßfänger hinten, Verkleidung -lackiert-, beschädigt, instand setzen - lackieren

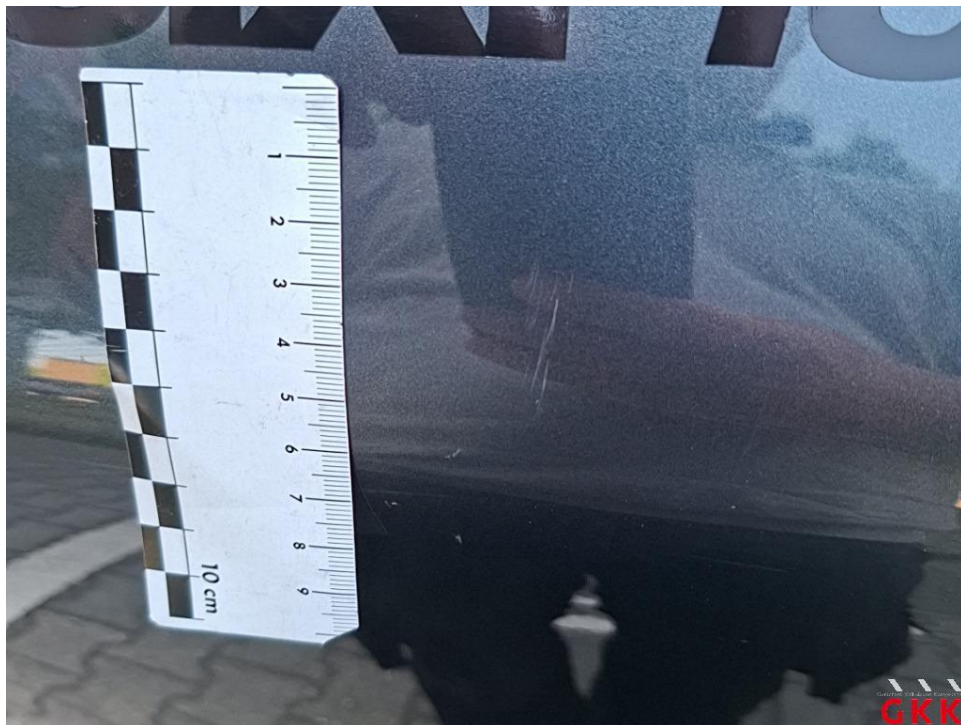
Seitenwand rechts, verkratzt (Bild 22, Bild 23, Bild 24)

Bild 22. Seitenwand rechts, verkratzt, auslegen, schleifen, polieren

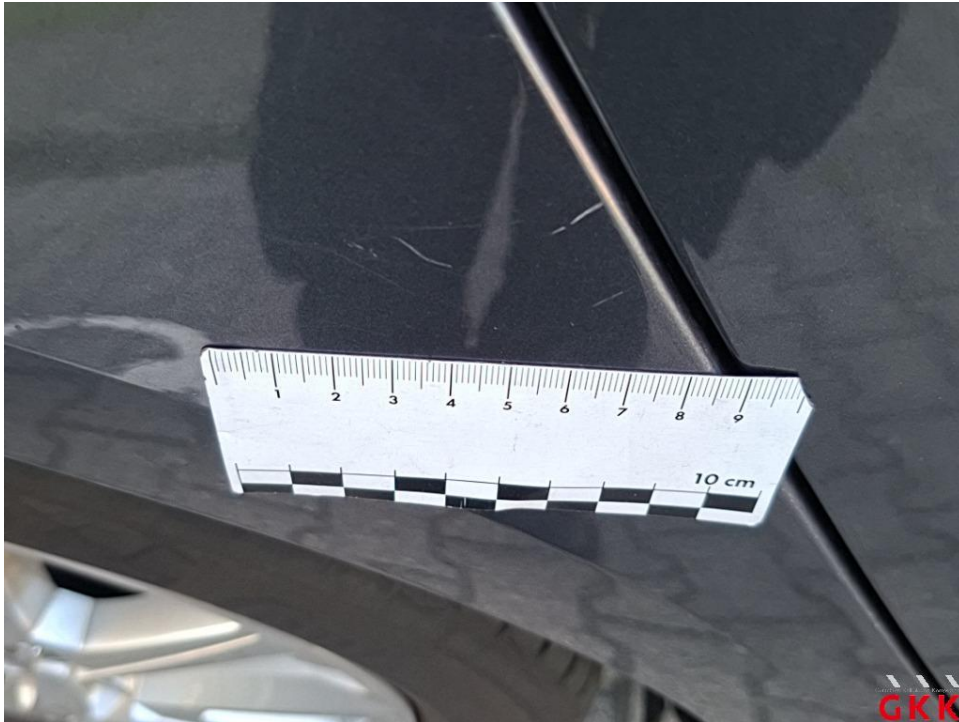
Bild 23. Seitenwand rechts, verkratzt, auslegen, schleifen, polieren

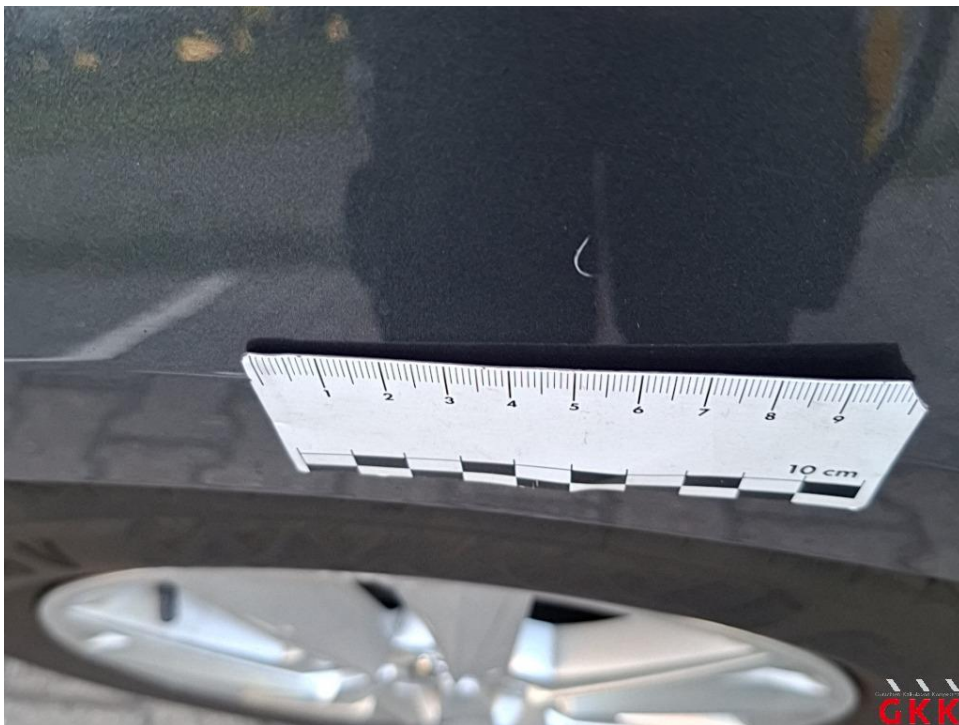
Bild 24. Seitenwand rechts, verkratzt, auslegen, schleifen, polieren

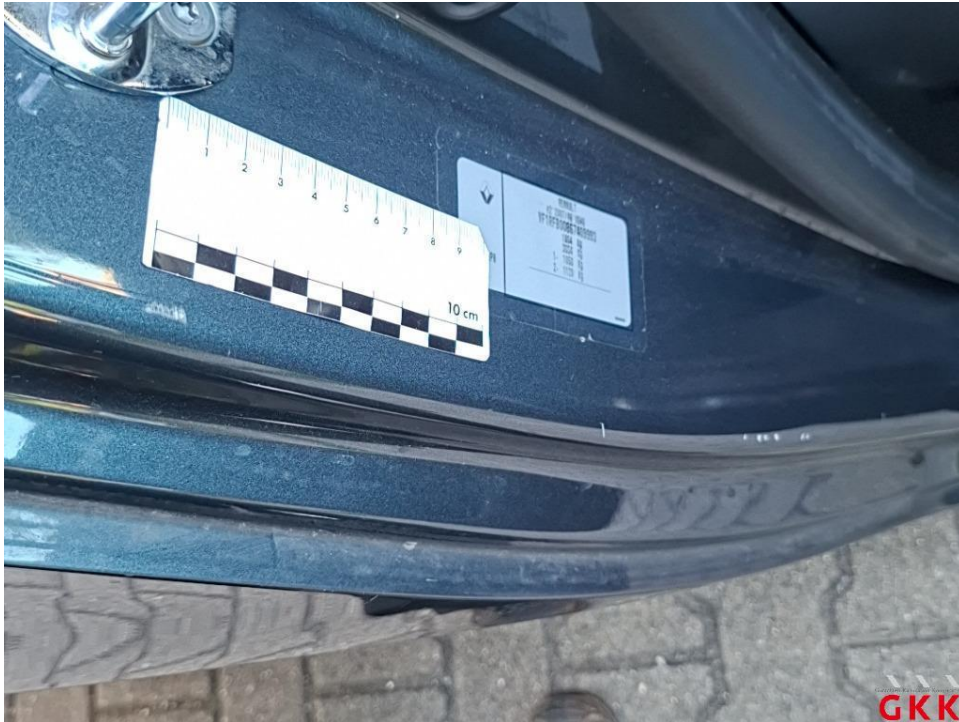
Tür hinten rechts Einstieg, verkratzt (Bild 25, Bild 26, Bild 27)

Bild 25. Tür hinten rechts, Einstieg, verkratzt, auslegen, schleifen, polieren

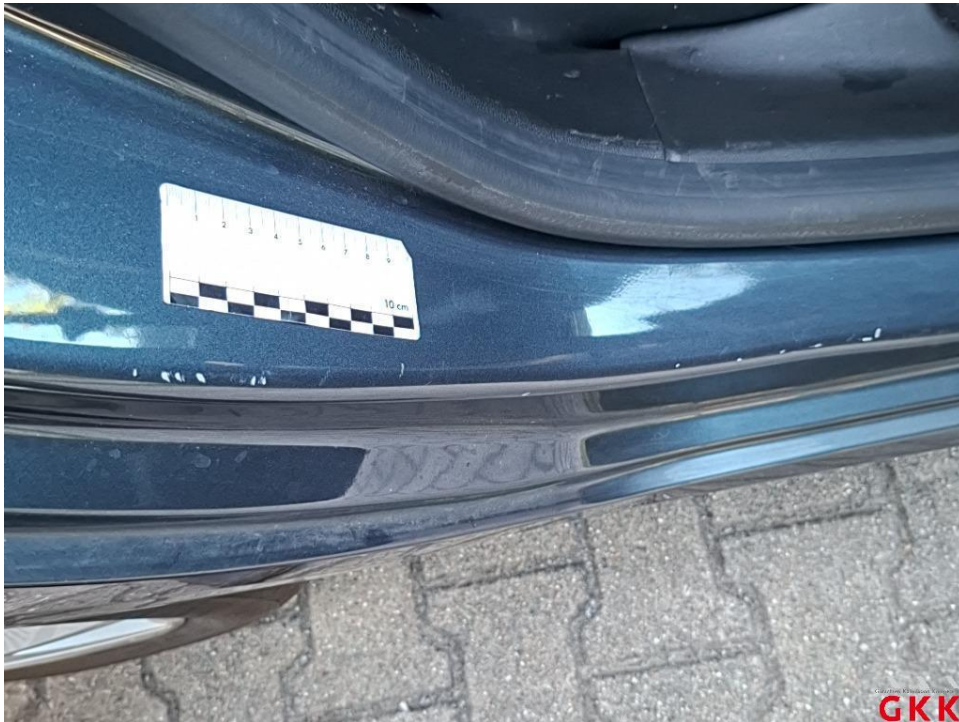
Bild 26. Tür hinten rechts, Einstieg, verkratzt, auslegen, schleifen, polieren

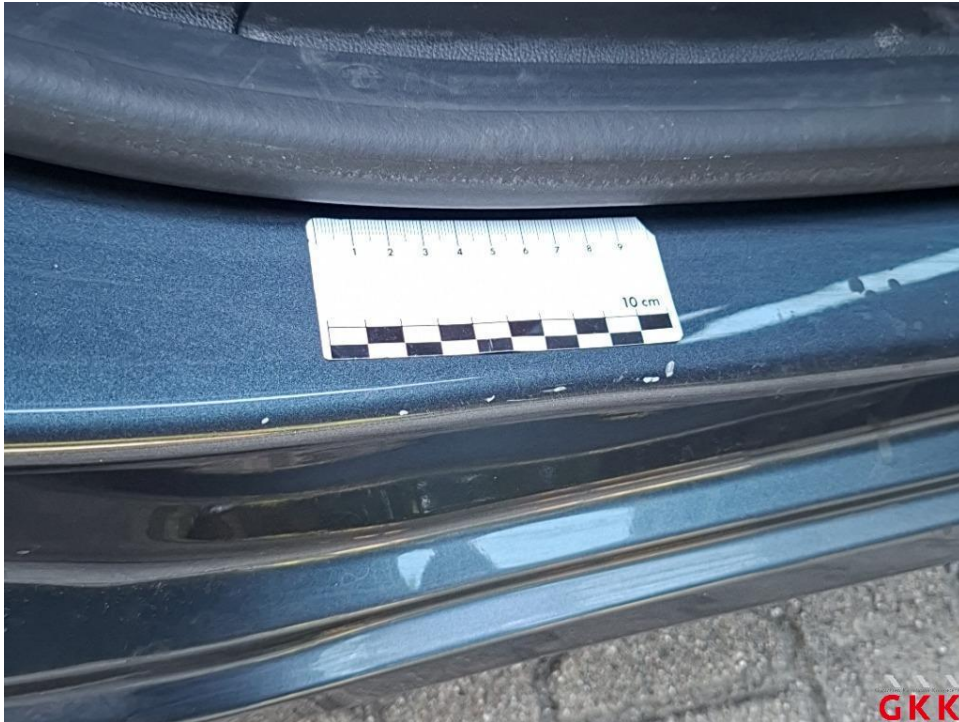
Bild 27. Tür hinten rechts, Einstieg, verkratzt, auslegen, schleifen, polieren

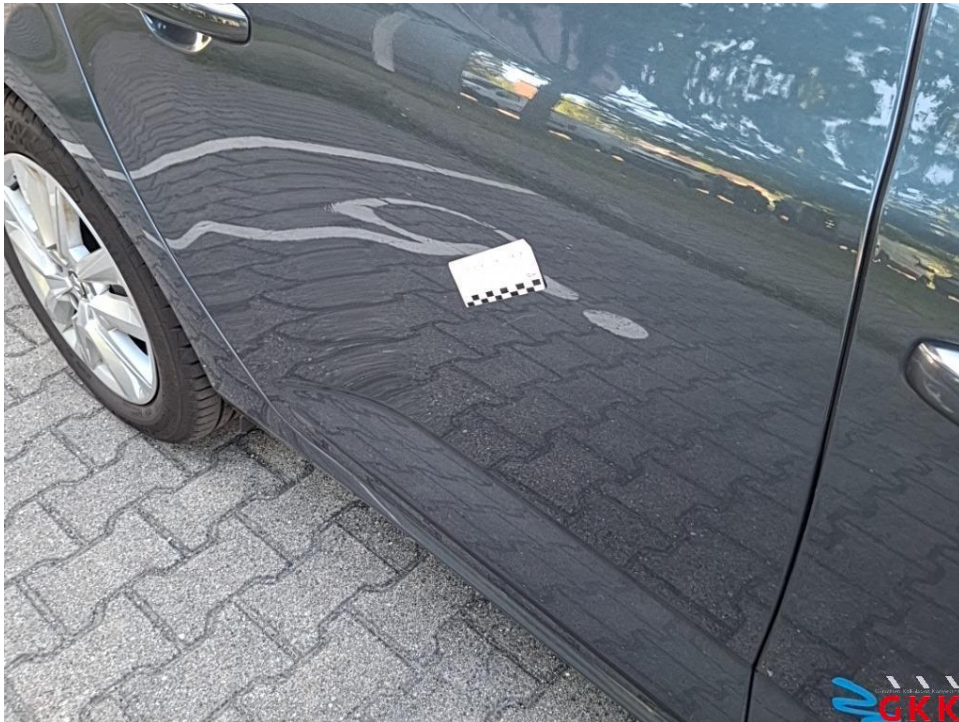
Tür hinten rechts, verkratzt (Bild 28, Bild 29)

Bild 28. Tür hinten rechts, verkratzt, auslegen, schleifen, polieren

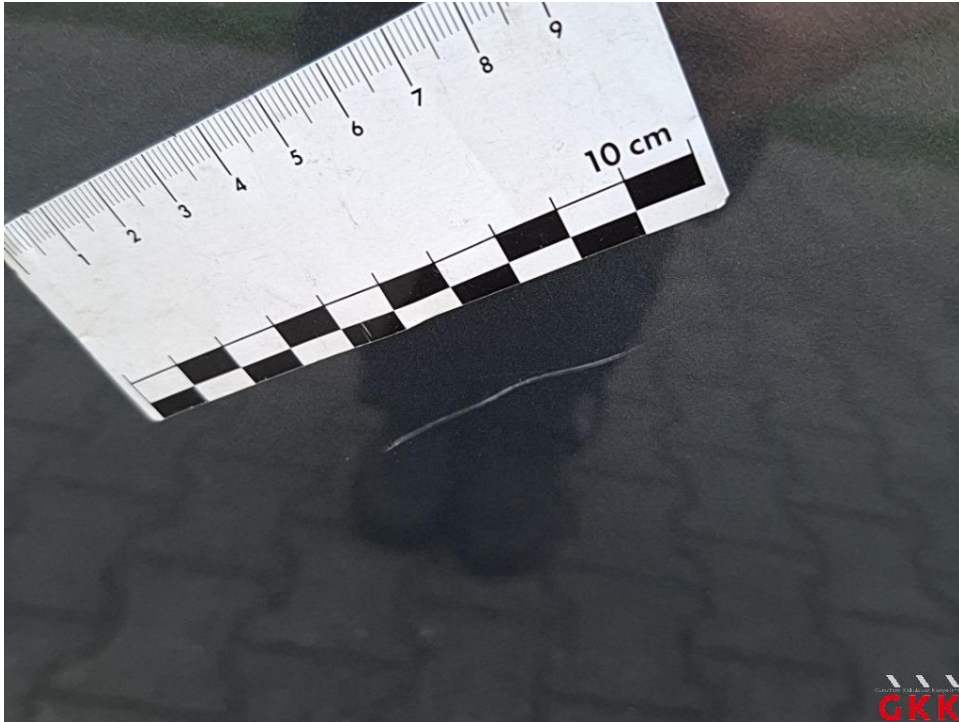
Bild 29. Tür hinten rechts, verkratzt, auslegen, schleifen, polieren

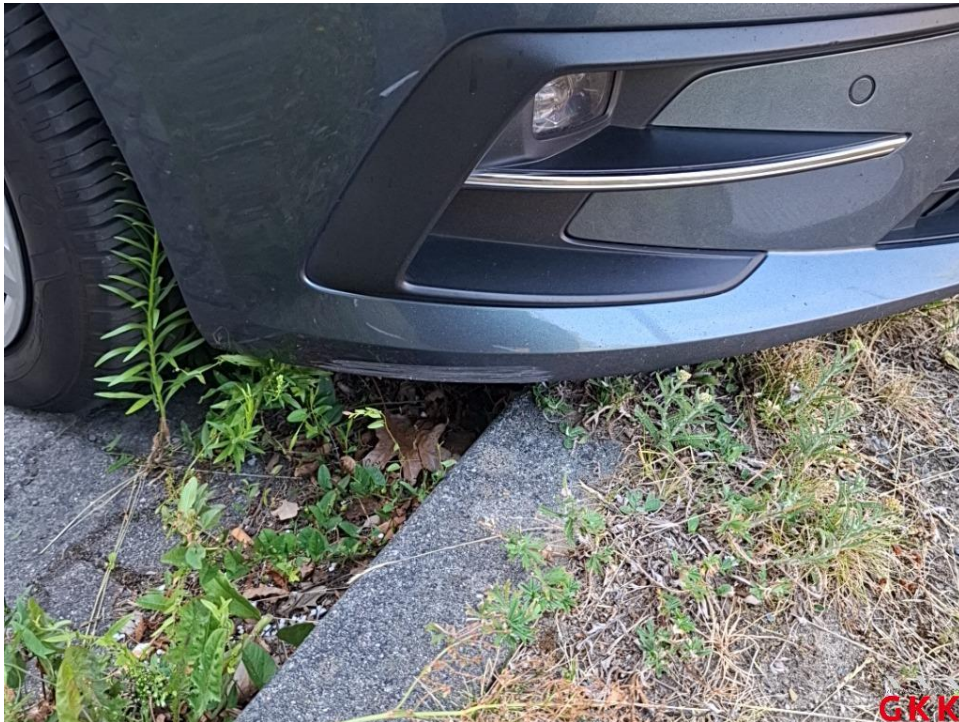
Stoßfänger vorne Verkleidung -lackiert-, verkratzt (Bild 30, Bild 31)

Bild 30. Stoßfänger vorne, Verkleidung -lackiert-, verkratzt, Smartrepair

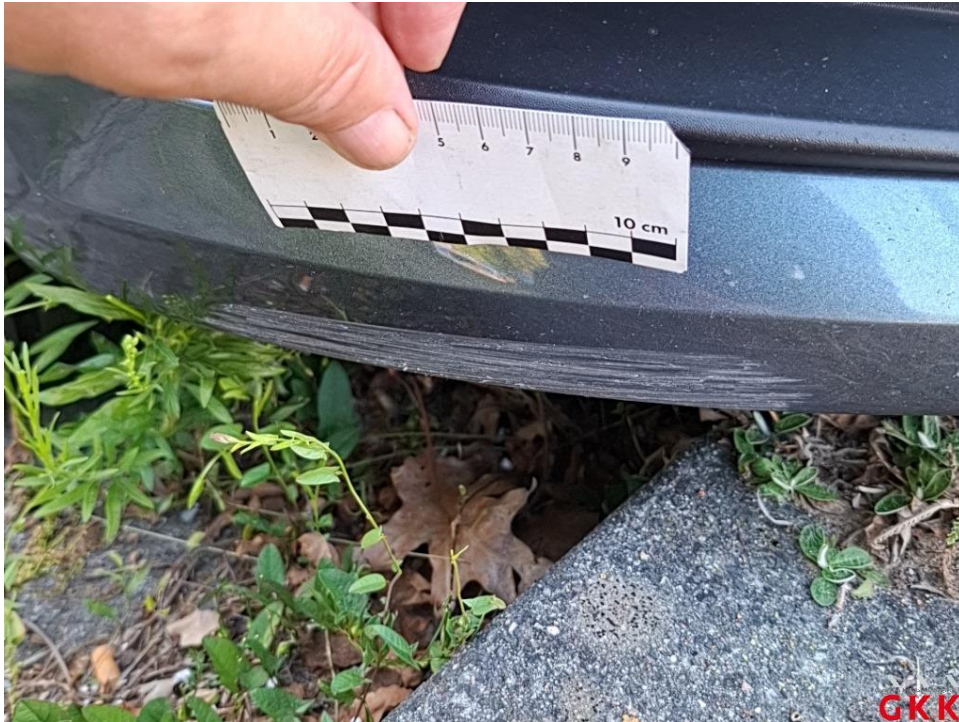
Bild 31. Stoßfänger vorne, Verkleidung -lackiert-, verkratzt, Smartrepair

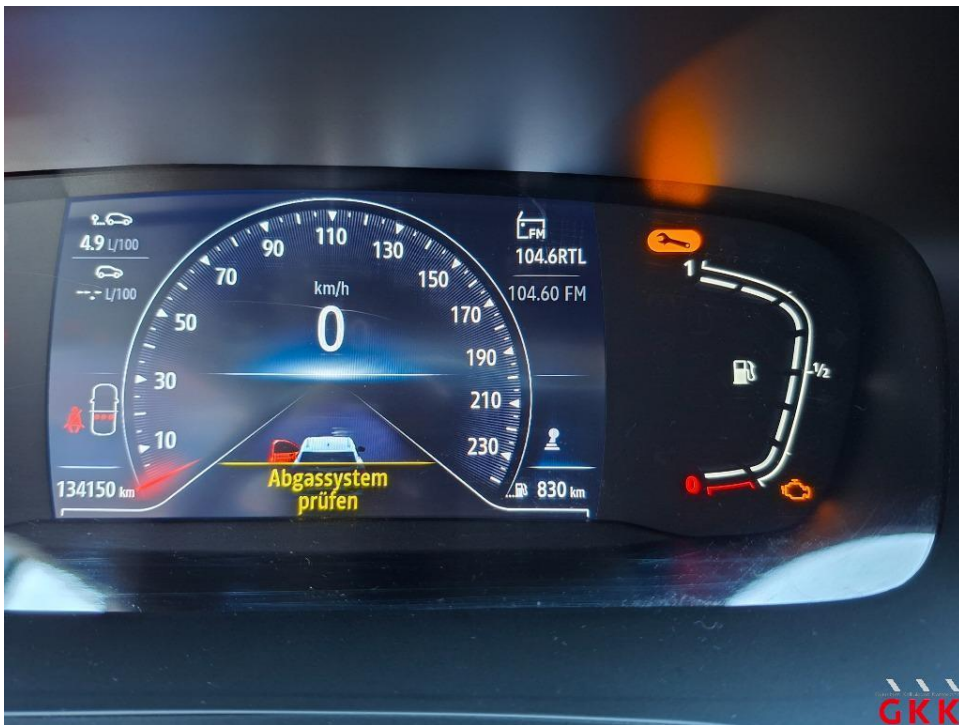
Das ausgewiesene Untersuchungsergebnis ist aufgrund der Prüfposition(en) vorbehaltlich.  
Hinsichtlich der aufgeführten Prüfposition (Abgassystem -Fehlerspeicher aktiv) wird die Möglichkeit von Folgekosten bzw. Folgeschäden nicht ausgeschlossen.

Abgassystem - Fehlerspeicher, aktiv (Bild 32)

Bild 32. Abgassystem -, Fehlerspeicher, aktiv, auslesen / prüfen

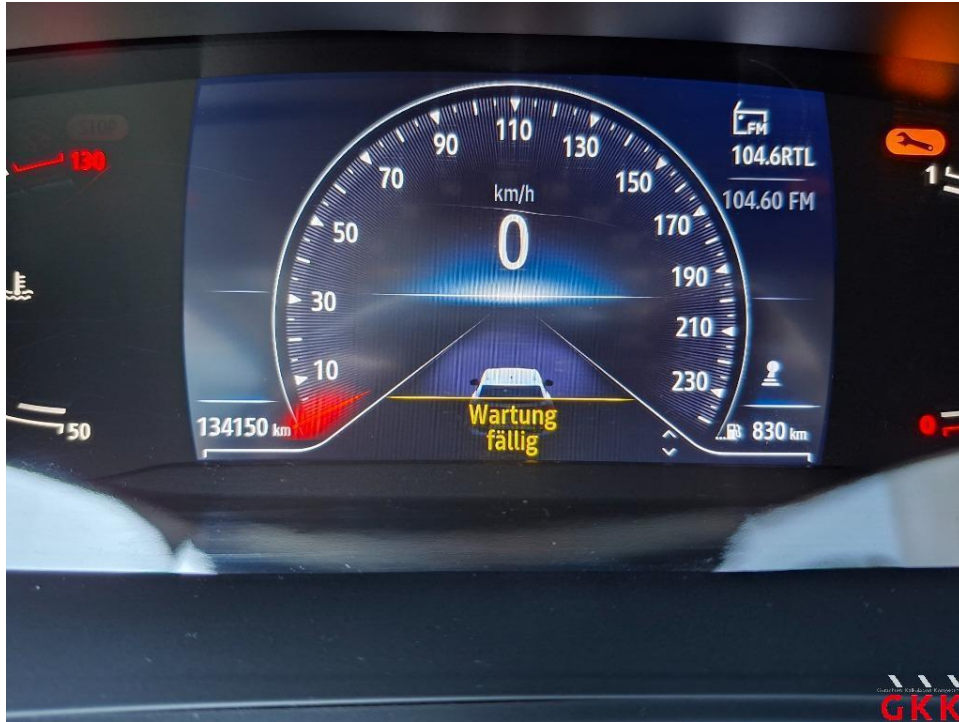
Im Rahmen der Qualitätssicherung wurde festgestellt, dass die Serviceintervalle überzogen wurden. Hinsichtlich der überzogenen Wartungsintervalle wird die Möglichkeit von Folgekosten bzw. Folgeschäden nicht ausgeschlossen.

Inspektion groß Mittelklasse, fällig (Bild 33)

Bild 33. Inspektion groß, Mittelklasse, fällig, durchführen
