## Zustandsbericht

| Kunde : | Allane SE | Amtl. Kennzeichen : | OF-TH 2906 |
| Berichtsnummer : | 0000000930319-DE613 | | |

#### Toyota RAV4 (A5)(2019->) Hybrid 4x2 Business Edition

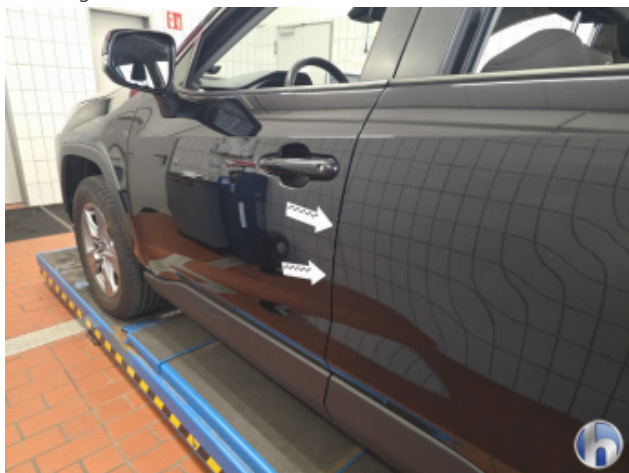
1. Tür Vorne - Links

| Schaden | | | |
|---|---|---|---|
| 1. | Tür Vorne - Links | Kratzer Tief Bis Grundierung | Smart Repair |

Kratzer Tief Bis Grundierung - Smart Repair

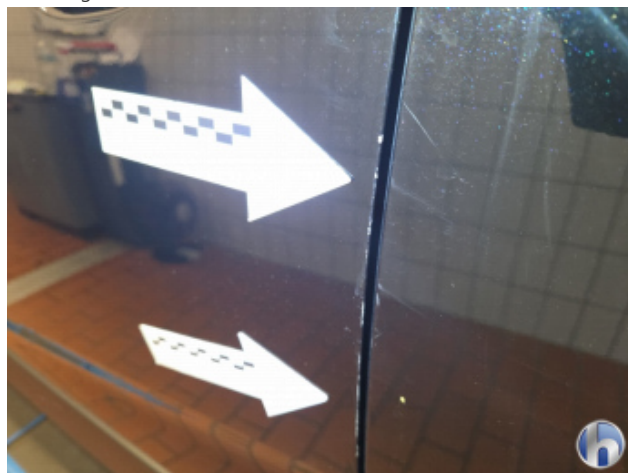
1. Tür Vorne - Links

Kratzer Tief Bis Grundierung - Smart Repair

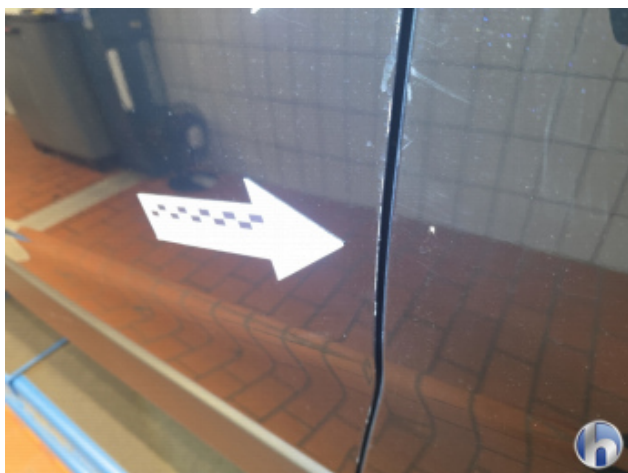
1. Tür Vorne - Links  
Kratzer Tief Bis Grundierung - Smart Repair

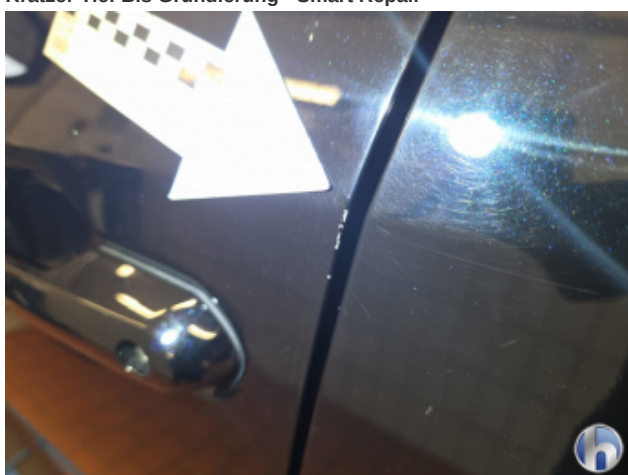
1. Tür Vorne - Links  
Kratzer Tief Bis Grundierung - Smart Repair

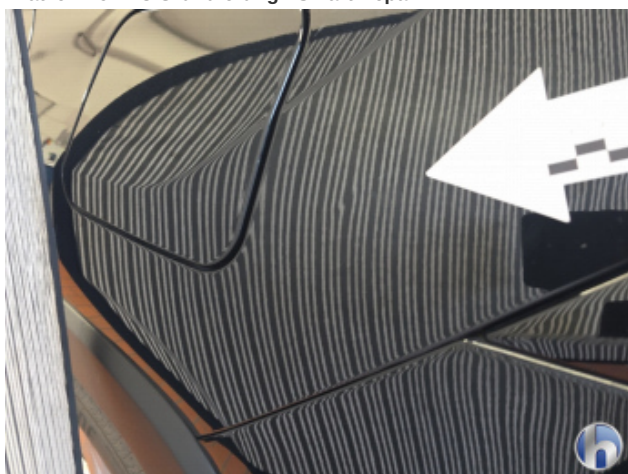
| Schaden | | | |
|---|---|---|---|
| 2. | Seitenwand - Hinten - Links | 1 Delle | Sanft Instandsetzen |

2. Seitenwand - Hinten - Links  
1 Delle - Sanft Instandsetzen

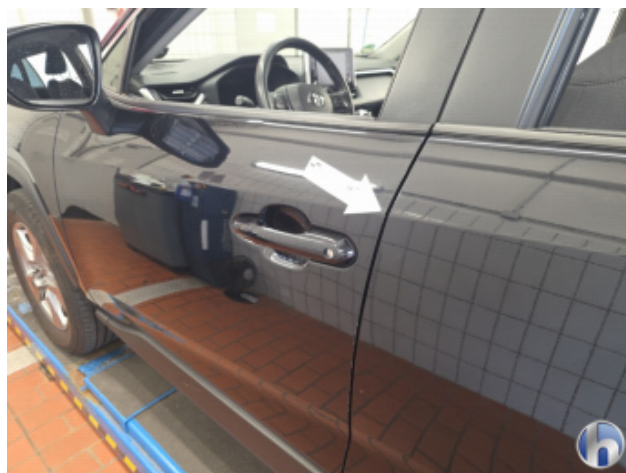
1. Tür Vorne - Links  
Kratzer Tief Bis Grundierung - Smart Repair

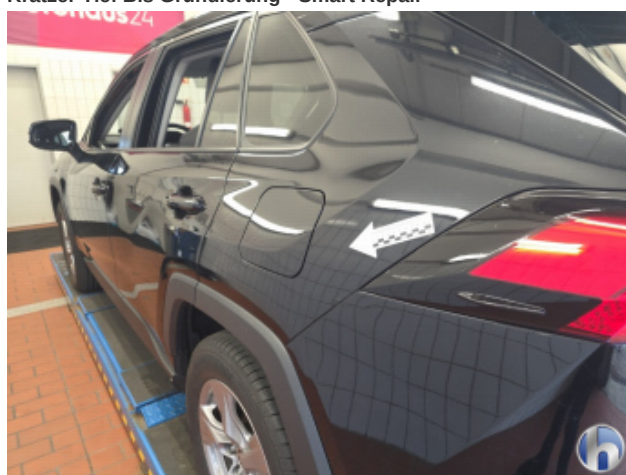
2. Seitenwand - Hinten - Links  
1 Delle - Sanft Instandsetzen

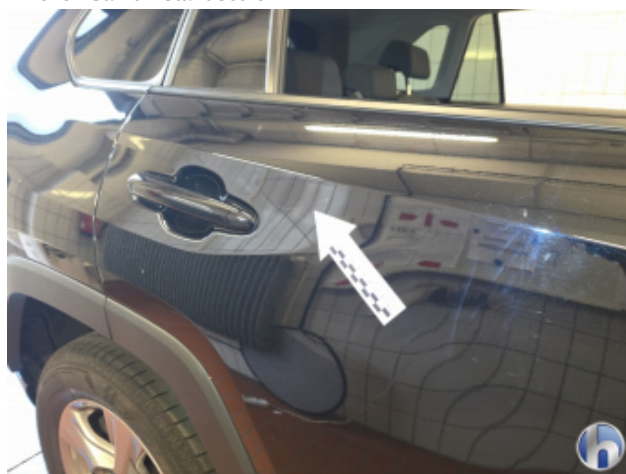
| Schaden | | | |
|---|---|---|---|
| 3. | Tür Hinten - Rechts | Kratzer Tief Bis Grundierung | Smart Repair |

3. Tür Hinten - Rechts  
Kratzer Tief Bis Grundierung - Smart Repair

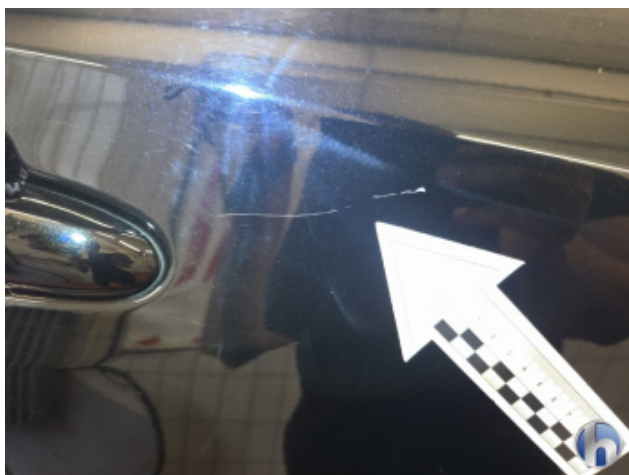
3. Tür Hinten - Rechts  
Kratzer Tief Bis Grundierung - Smart Repair

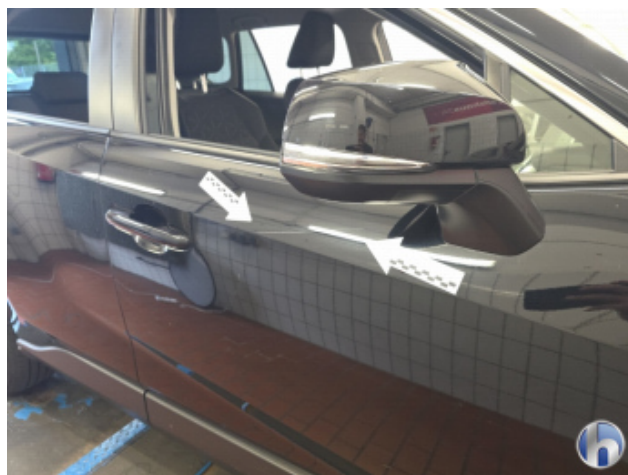
| Schaden | | | |
|---|---|---|---|
| 4. | Tür Vorne - Rechts | Kratzer Tief Bis Grundierung | Smart Repair |

4. Tür Vorne - Rechts  
Kratzer Tief Bis Grundierung - Smart Repair

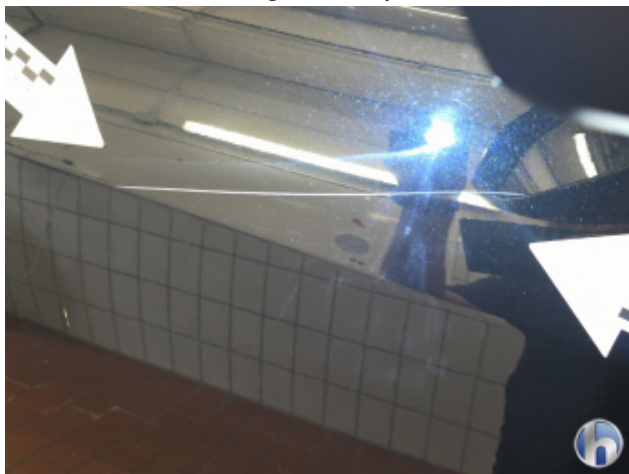
4. Tür Vorne - Rechts  
Kratzer Tief Bis Grundierung - Smart Repair

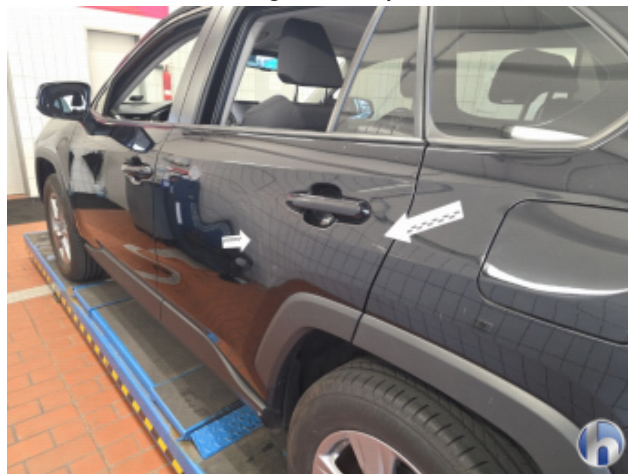
| 5. | Tür Hinten - Links | 2 Dellen | Sanft Instandsetzen |

5. Tür Hinten - Links  
2 Dellen - Sanft Instandsetzen

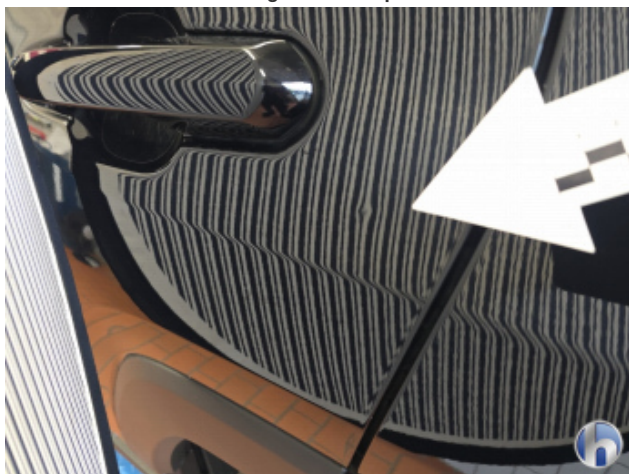
5. Tür Hinten - Links  
2 Dellen - Sanft Instandsetzen

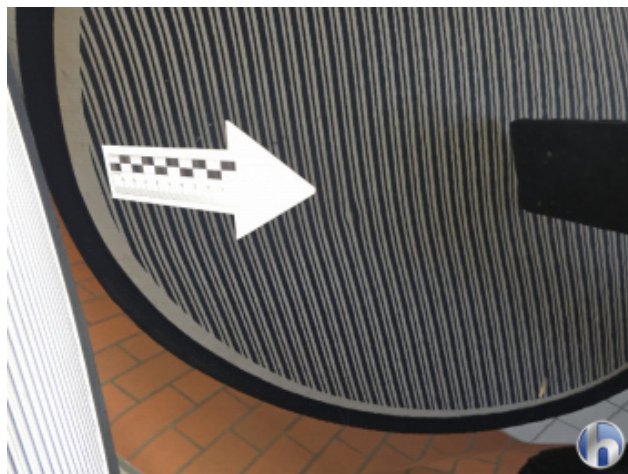
5. Tür Hinten - Links  
2 Dellen - Sanft Instandsetzen

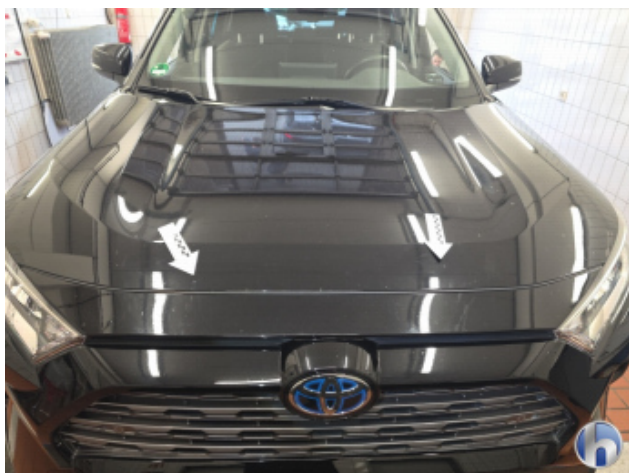
| 6. | Motorhaube | Steinschlag | Smart Repair |

6. Motorhaube  
Steinschlag - Smart Repair

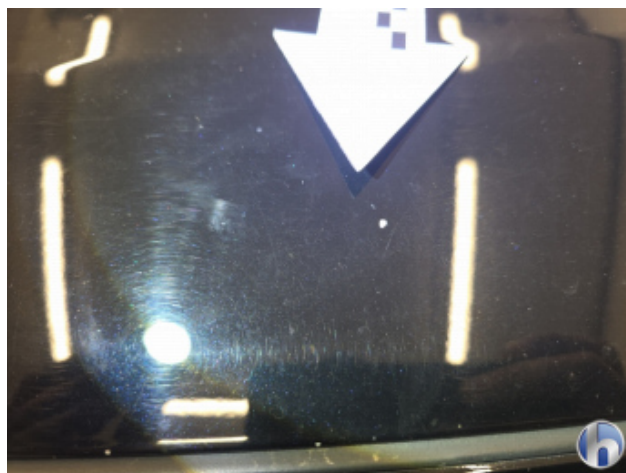
6. Motorhaube  
Steinschlag - Smart Repair

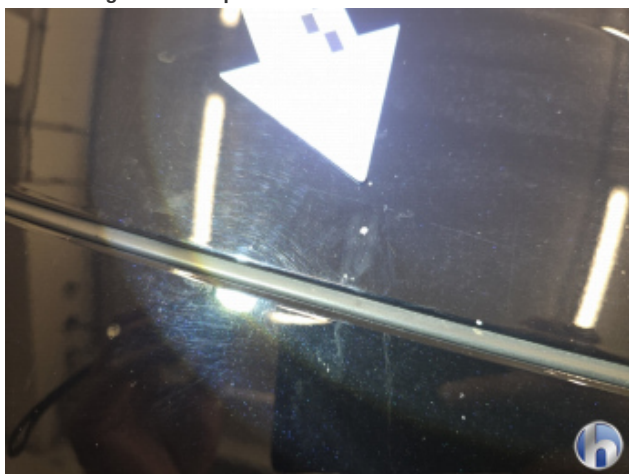
6. Motorhaube  
Steinschlag - Smart Repair
