Operator		Inspection condition	Conditional: Light/moisture/dirt
License number		Mileage (Read)	108,338 km
Manufacturer	Mercedes-Benz	Next maintenance in	18,100 km
Type / Model	GLC 300 e 4MATIC	Main inspection (Report not on hand)	05/2027
Vehicle Identification number	W1N2539531V387366	Power / Engine displacement	155 kW / 1,991 ccm
First registration	1 Jun 2022	Upholstery/Colour	/
Last maintenance		Paintwork	
Fuel type	Hybr.B/E ext.auf	Gearbox	Automatic

Zustandsbericht

Inspection date: 18 Jun 2026
Protocol number: 46039749
Delivery date: 18 Jun 2026

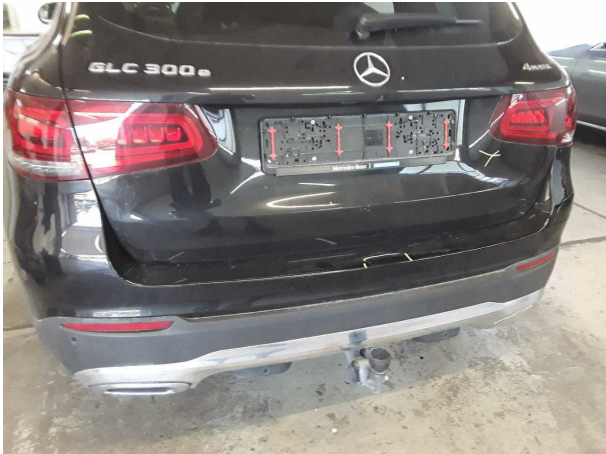
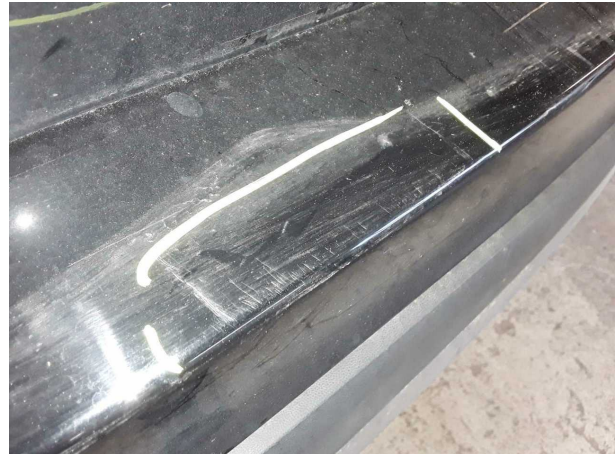
Damage #3: Rear bumper: Rear bumper - Scratched - Loss in value

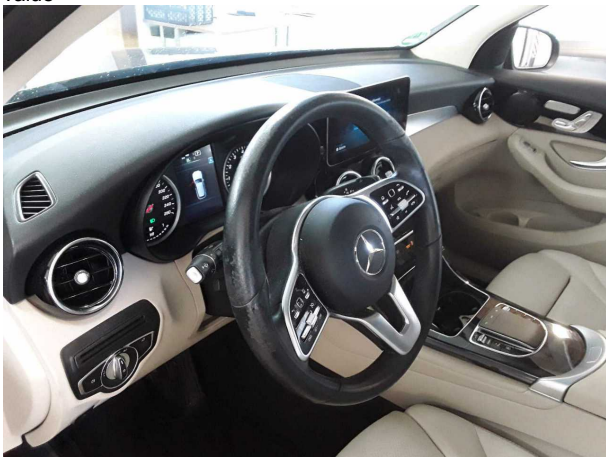
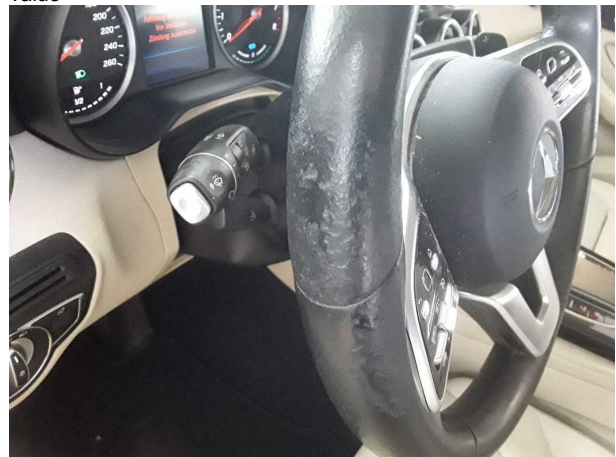
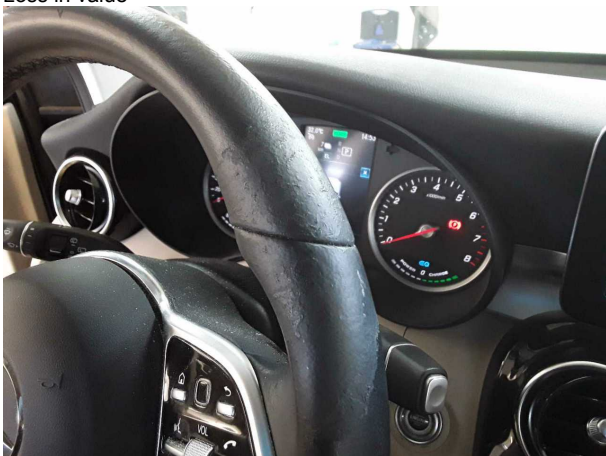
Damage #4: Steering system: Steering wheel (starker) - Abrasion - Loss in value

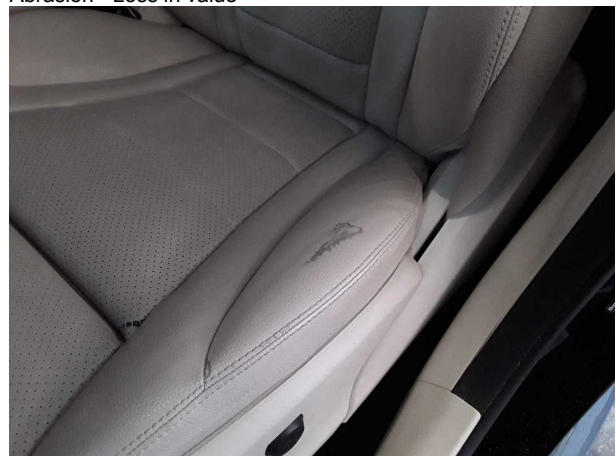
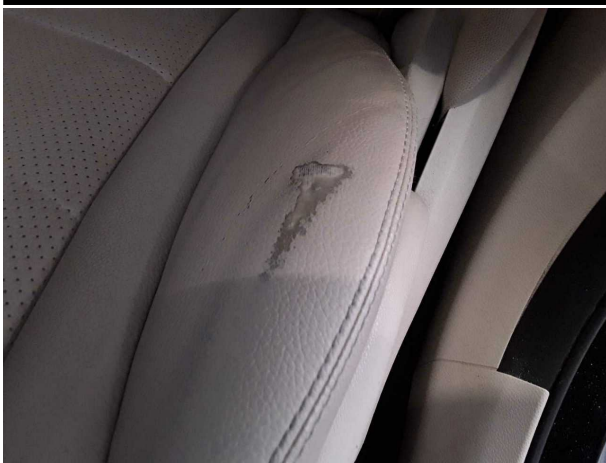
Damage #5: Seat - front: Seat cover - left side - Porous / cracked - Replace

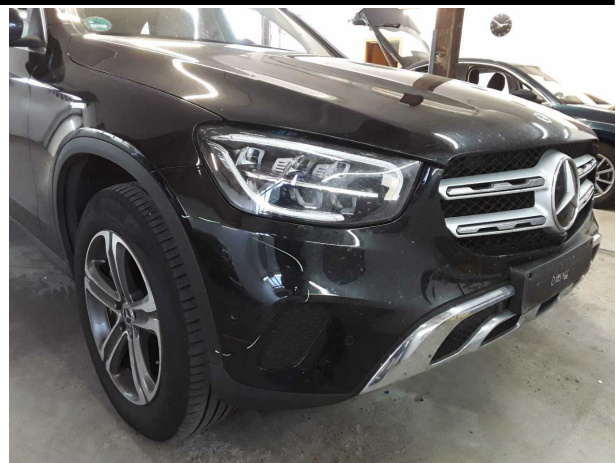
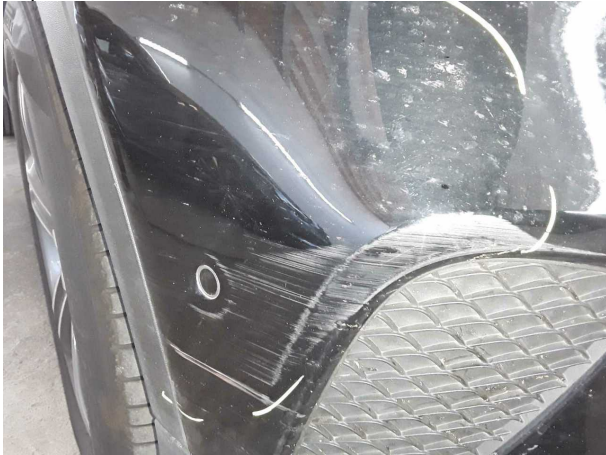
Damage #6: Front bumper: Front bumper - Scratched - Repair and paint

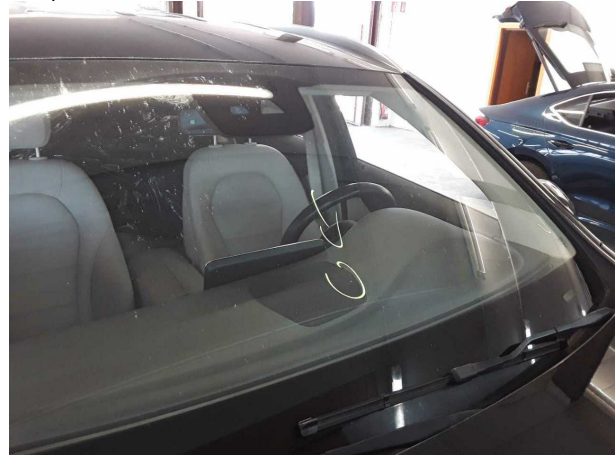
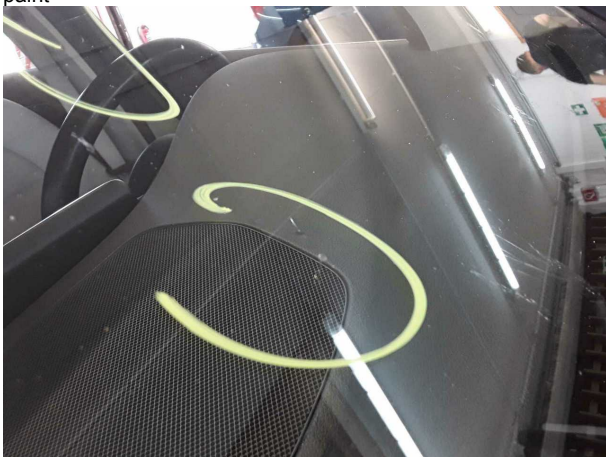
Damage #7: Vehicle glazing: Windscreen (Rissbildung) - Stone chips - Replace

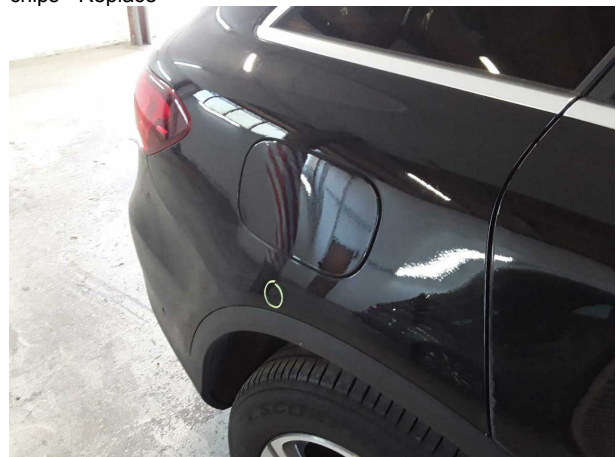
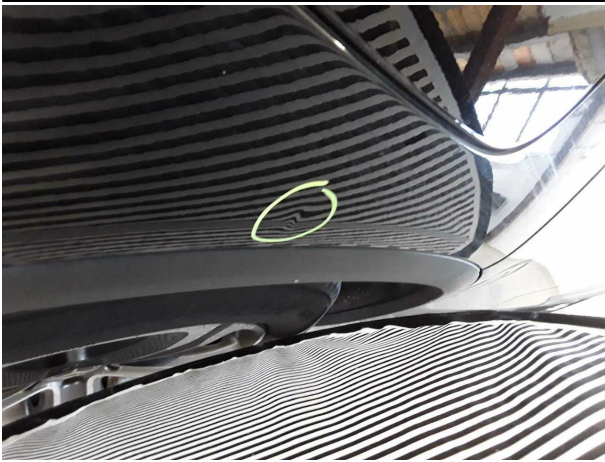
Damage #8: Side panel - rear right side: Side panel - dent(s) - Repair and paint

Damage #8: Side panel - rear right side: Side panel - dent(s) -
Repair and paint

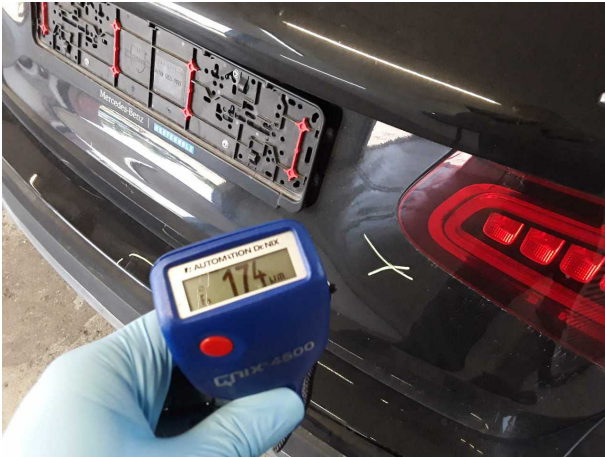
No.	Location
1	Boot lid / rear door, Professionally carried out

Repainting 1: Boot lid / rear door

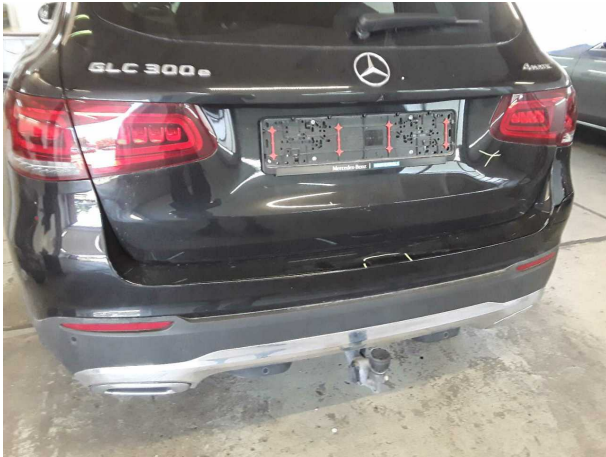
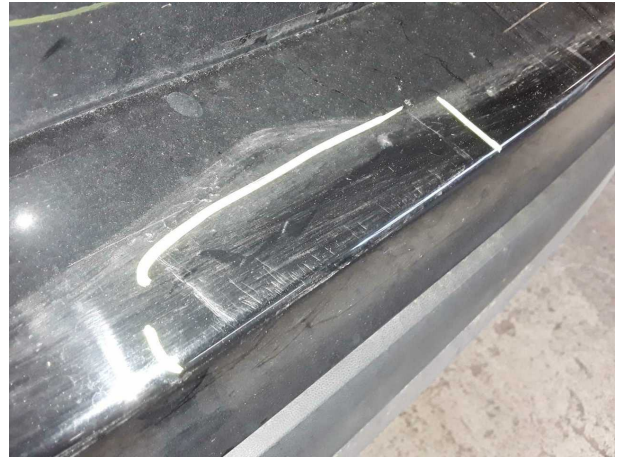
Beschädigung #3: Stossfänger hinten: Stossfänger hinten - verkratzt / verschürft - Wertminderung

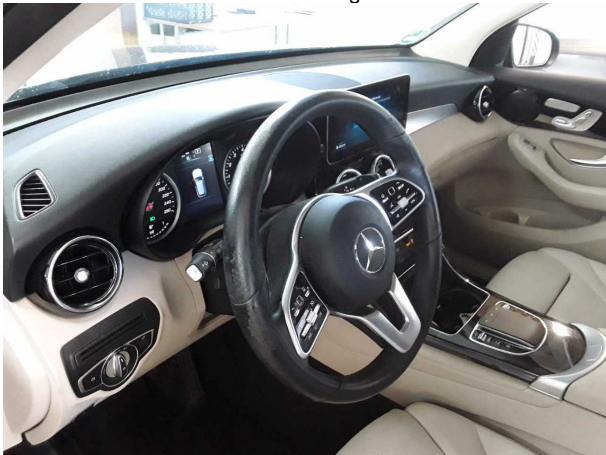
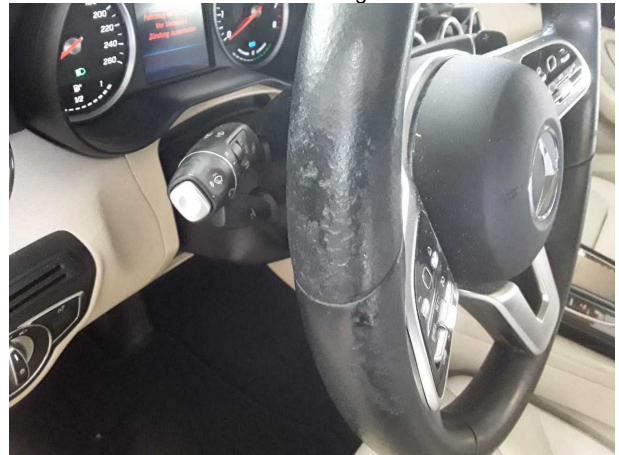
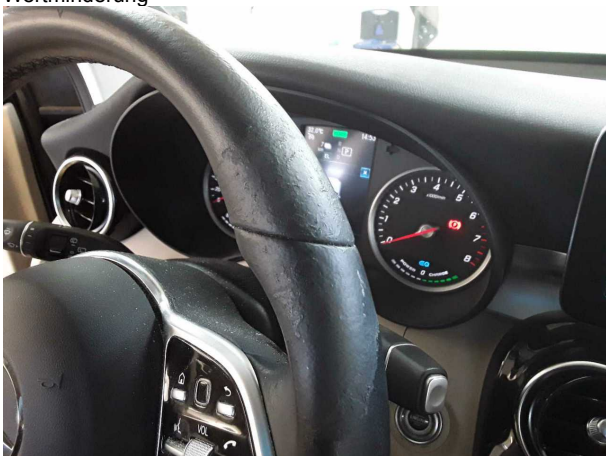
Beschädigung #4: Lenkanlage: Lenkrad (starker) - Abrieb - Wertminderung

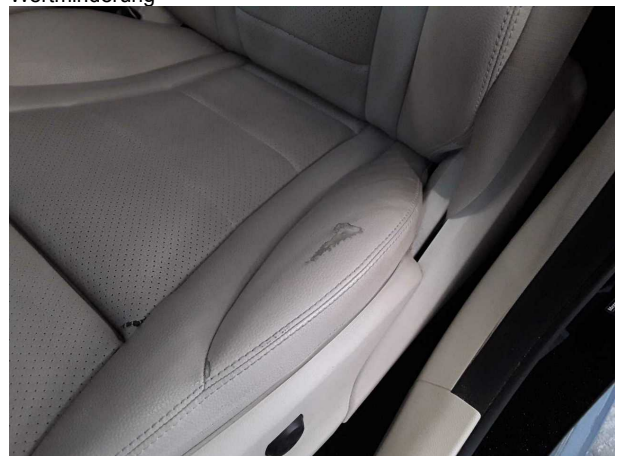
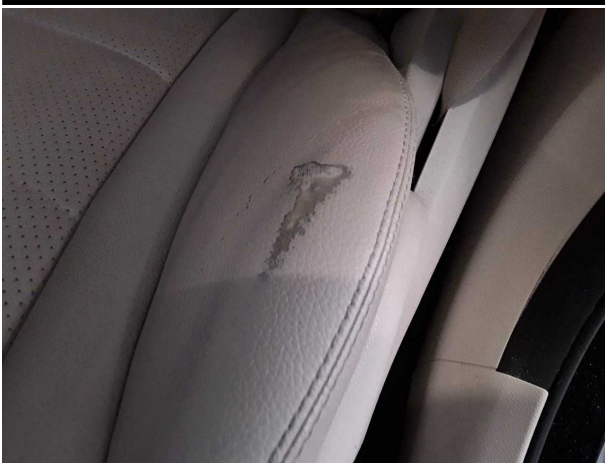
Beschädigung #5: Sitz vorn: Sitzbezug links - porös / rissig - erneuern

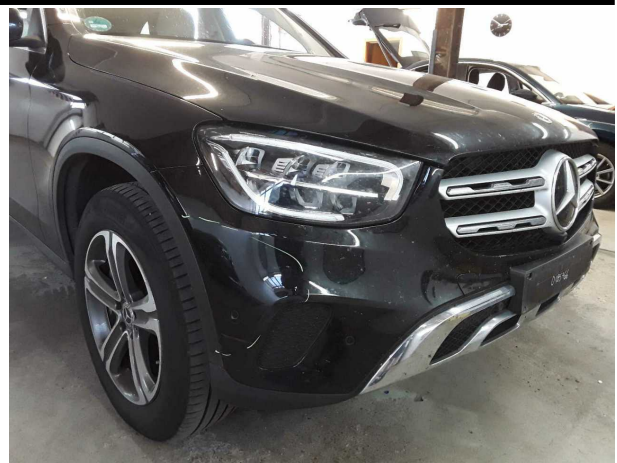
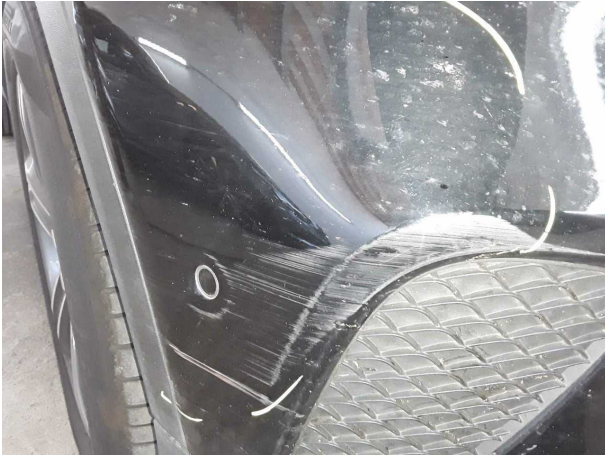
Beschädigung #6: Stossfänger vorn: Stossfänger vorn - verkratzt / verschürft - instandsetzen und lackieren

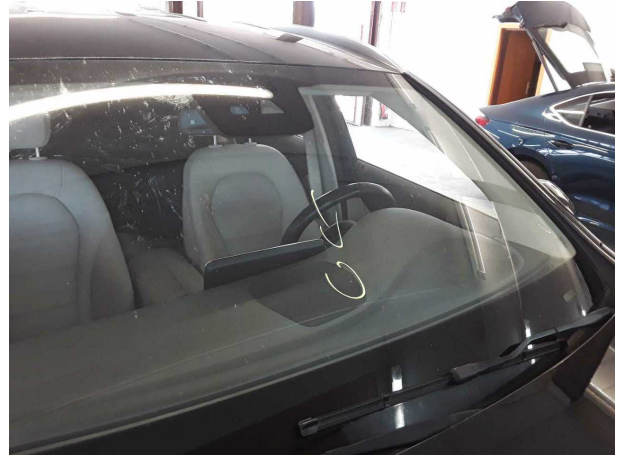
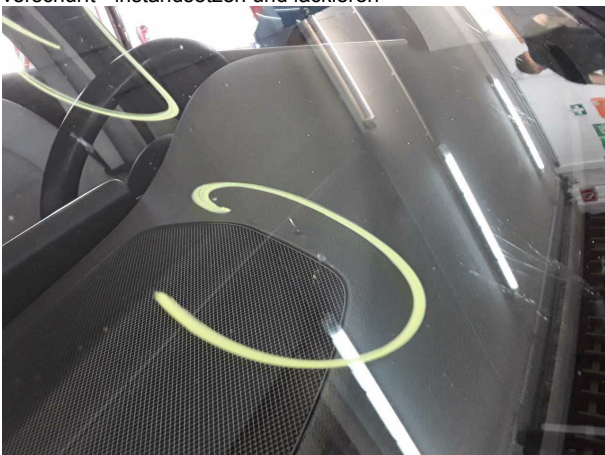
Beschädigung #7: Verglasung: Frontscheibe (Rissbildung) - Steinschlag - erneuern

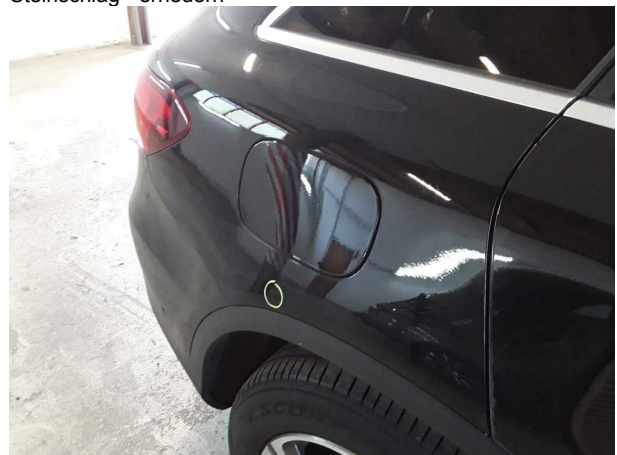
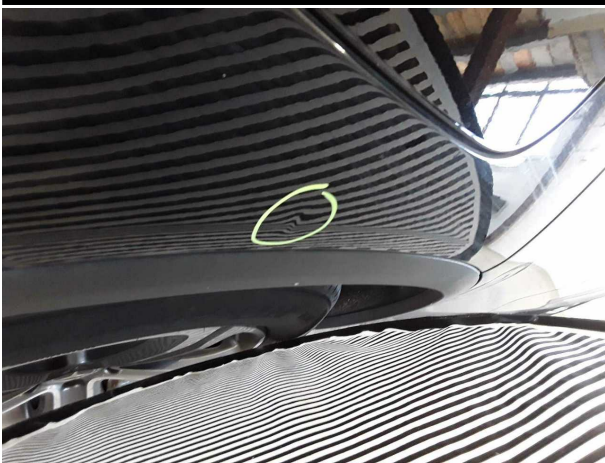
Beschädigung #8: Seitenwand rechts: Seitenwand - Delle(n) - instandsetzen und lackieren

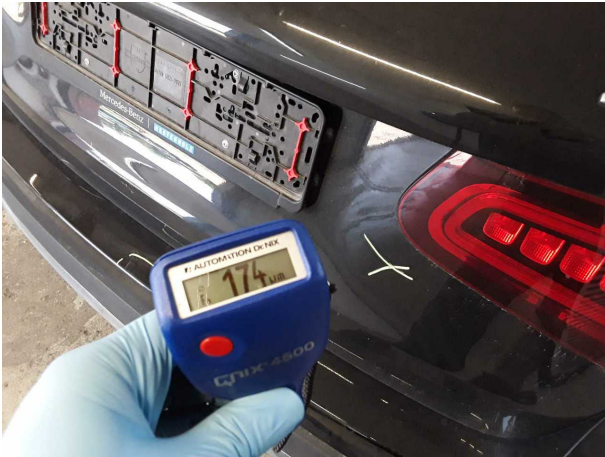
Nr.	Ort
1	Heckklappe/-tür, fachgerecht ausgeführt

Nachlackierung 1: Heckklappe/-tür
