LVV Nr 407456
Hersteller Seat
Model Ibiza
Variante Style 1.0 TSI
Listenpreis 21.100,84
VIN VSSZZZKJ3PR080115
Erstzulassungsdatum 1.4.2023
Kennzeichen H AQ166

Zustandsbericht / Minderwertgutachten

Auftraggeber: Mobility Concept GmbH, Grünwalder Weg 34, 82041 Oberhaching
Besichtigung: 22.06.2026

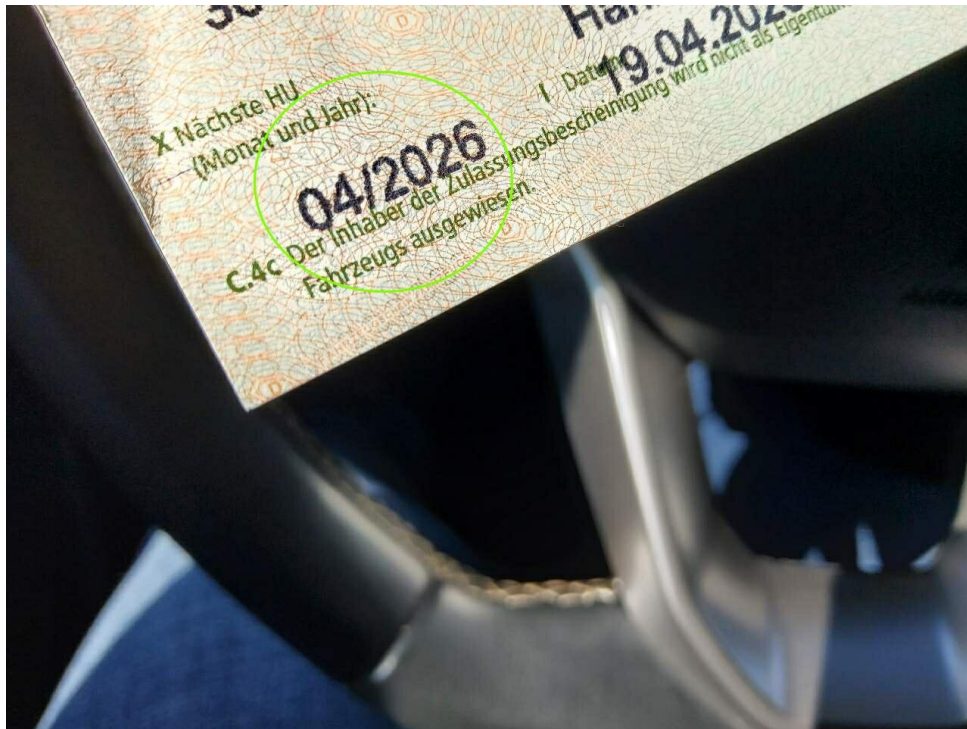
Bild 15 : Hauptuntersuchung ist überfällig

1. Hauptuntersuchung ist überfällig, erneuern (Bild 15)
2. Klimaanlage ohne Funktion/ kühlt nicht, prüfen und Befund festlegen, Schadenerweiterung möglich (Bild 16)
3. Stoßfänger vorn Lackierung unterhalb, zerkratzt, smart repair (Bild 17, 18)
4. Außenspiegel rechts, Blinkleuchte gebrochen, erneuern (Bild 23)
5. Tür vorne rechts Lackierung oberhalb, zerkratzt, lackieren

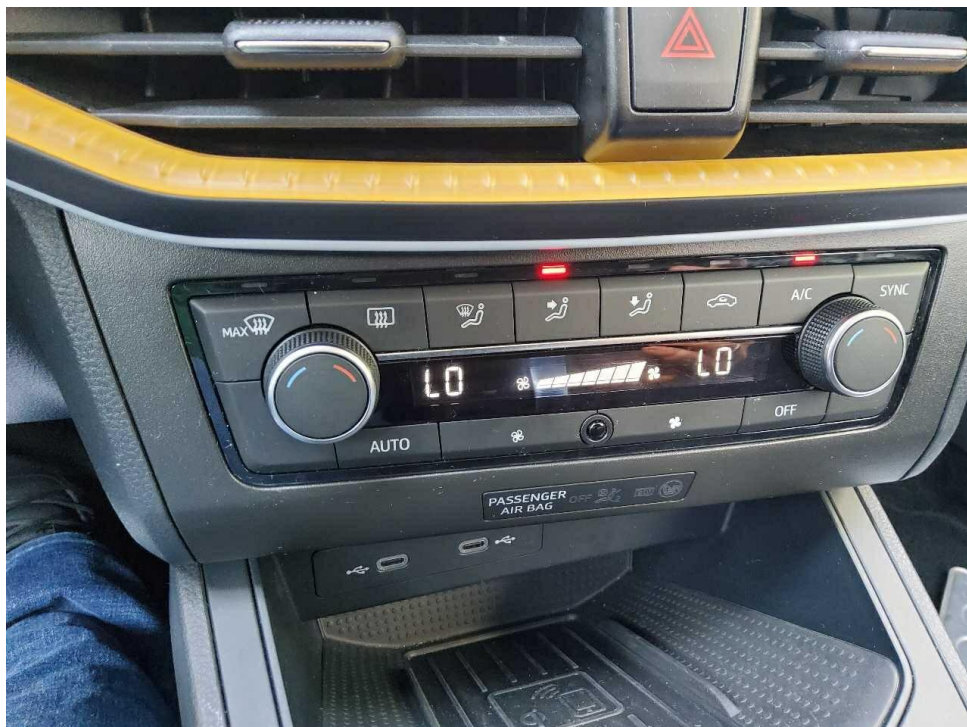
Bild 16 : Klimaanlage ohne Funktion/ kühlt nicht

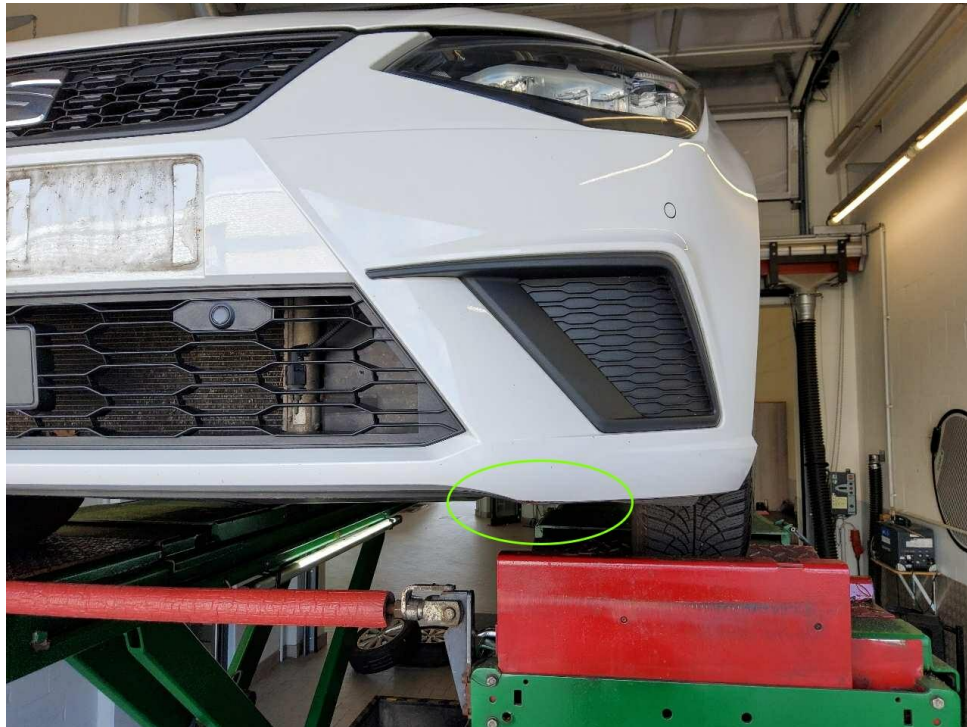
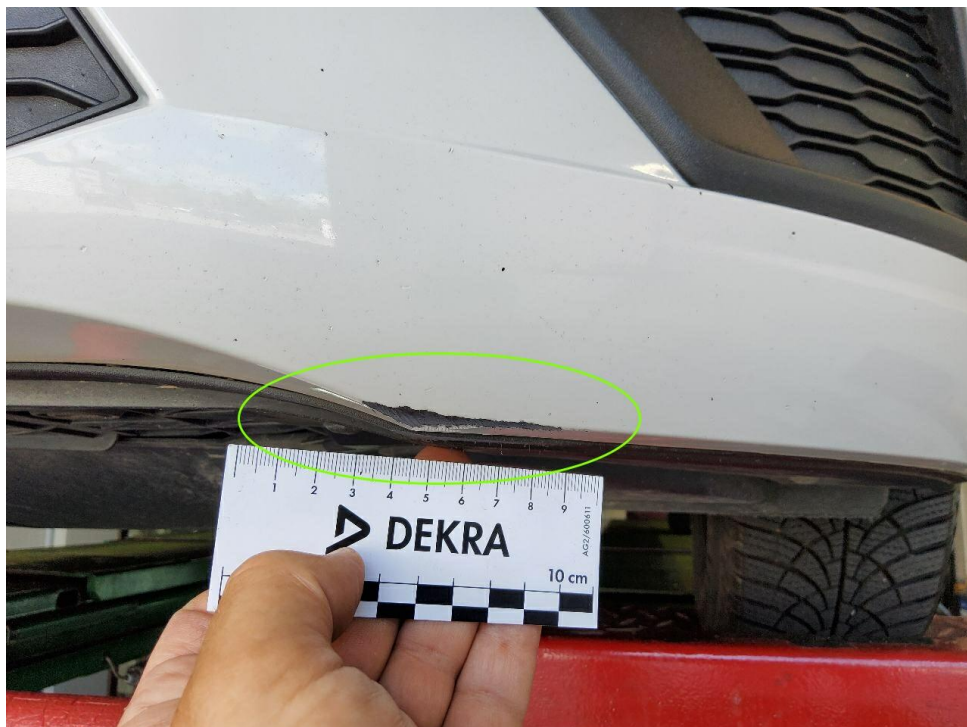
Bild 17 : Stoßfänger vorn Lackierung unterhalb, verkratzt

Bild 18 : Stoßfänger vorn Lackierung unterhalb, verkratzt

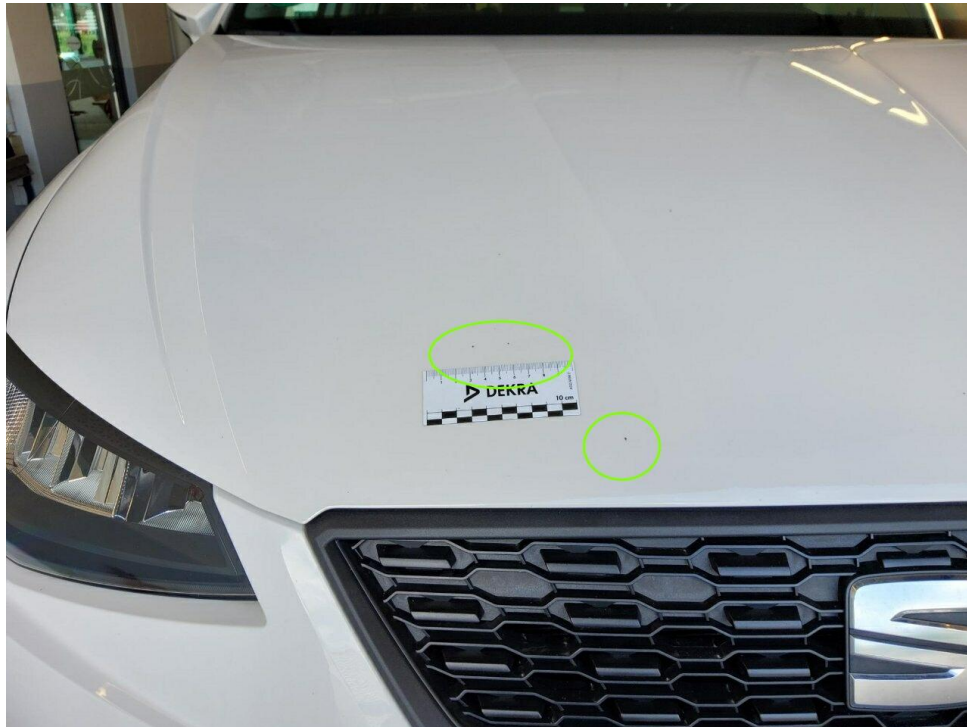
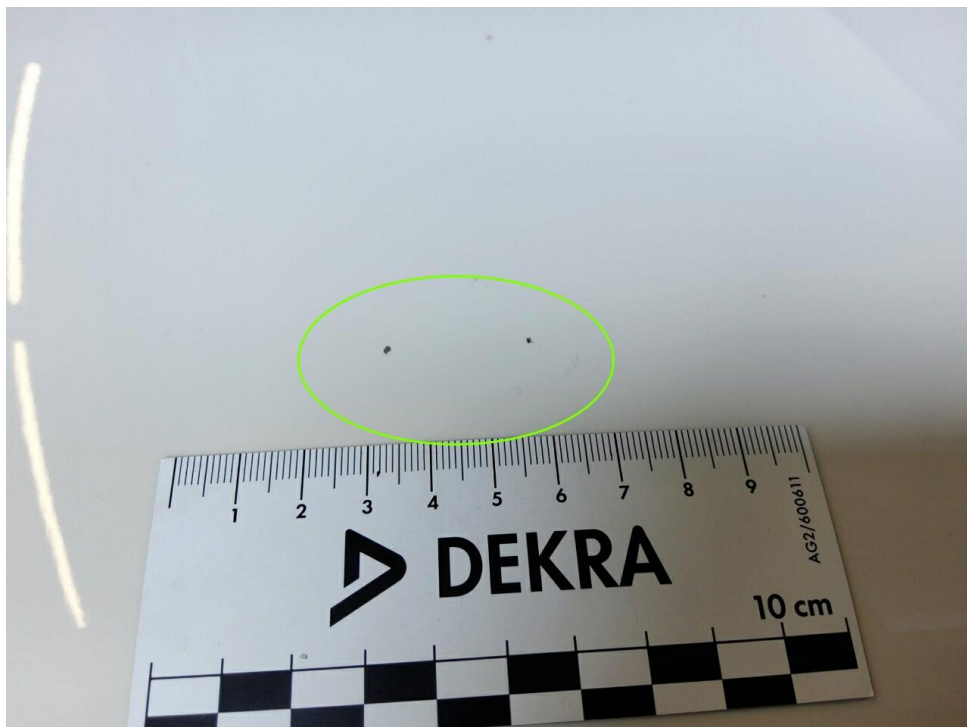
Bild 19 : Motorhaube Lackierung, Steinschlag, Gebrauchsspur

Bild 20 : Motorhaube Lackierung, Steinschlag, Gebrauchsspur

Seitenteil hinten links, eingedellt, Gebrauchsspur (Bild 29, 30)
Seitenteil hinten rechts, eingedellt, Gebrauchsspur (Bild 28)
Motorhaube Lackierung, Steinschlag, Gebrauchsspur (Bild 19, 20)
Dach, mehrfach eingedellt, Gebrauchsspur (Bild 21, 22)

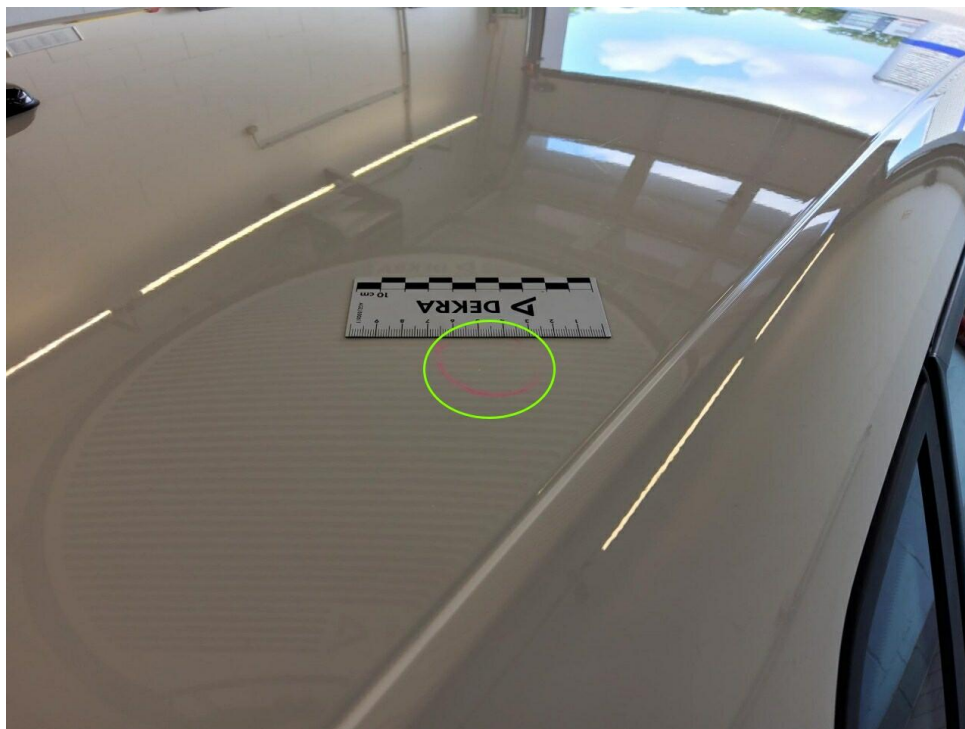
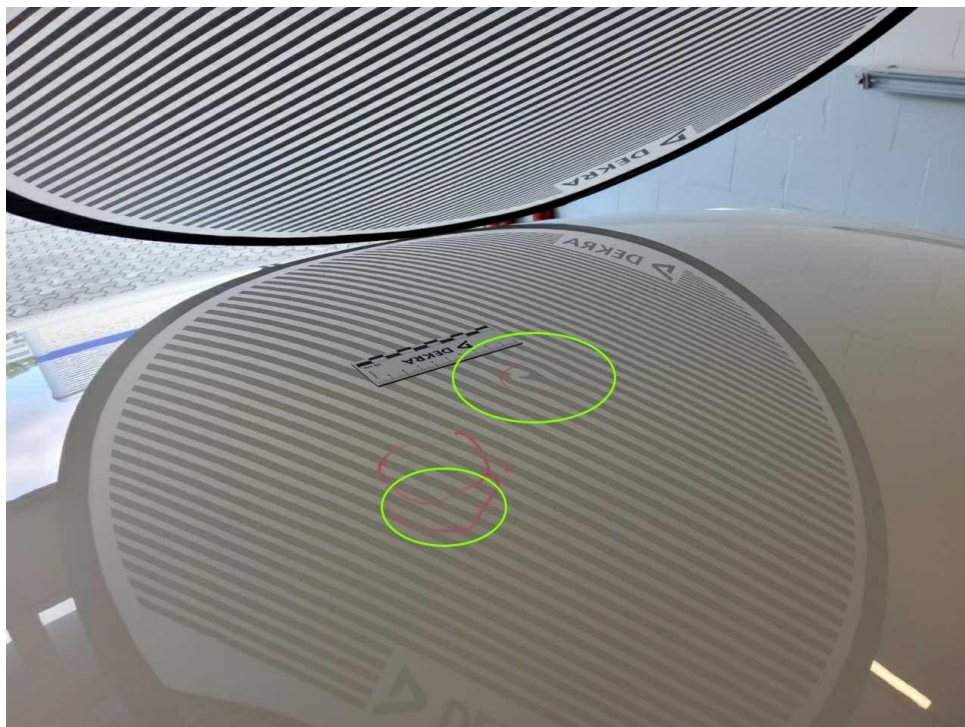
Bild 21 : Dach, mehrfach eingedellt, Gebrauchsspur

Bild 22 : Dach, mehrfach eingedellt, Gebrauchsspur

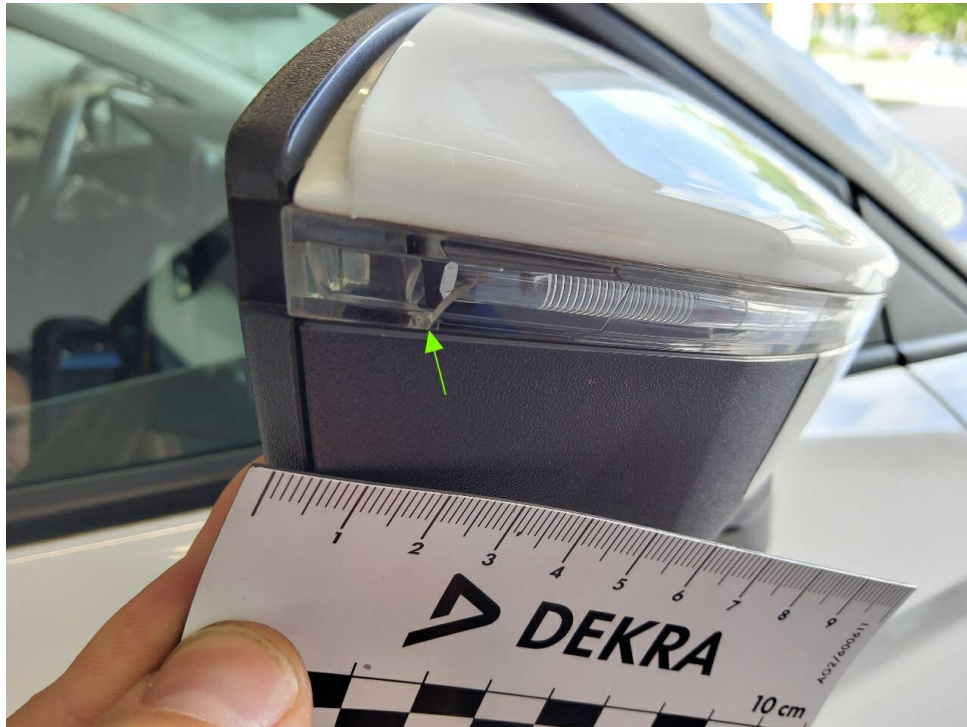
Bild 23 : Außenspiegel rechts, Blinkleuchte gebrochen

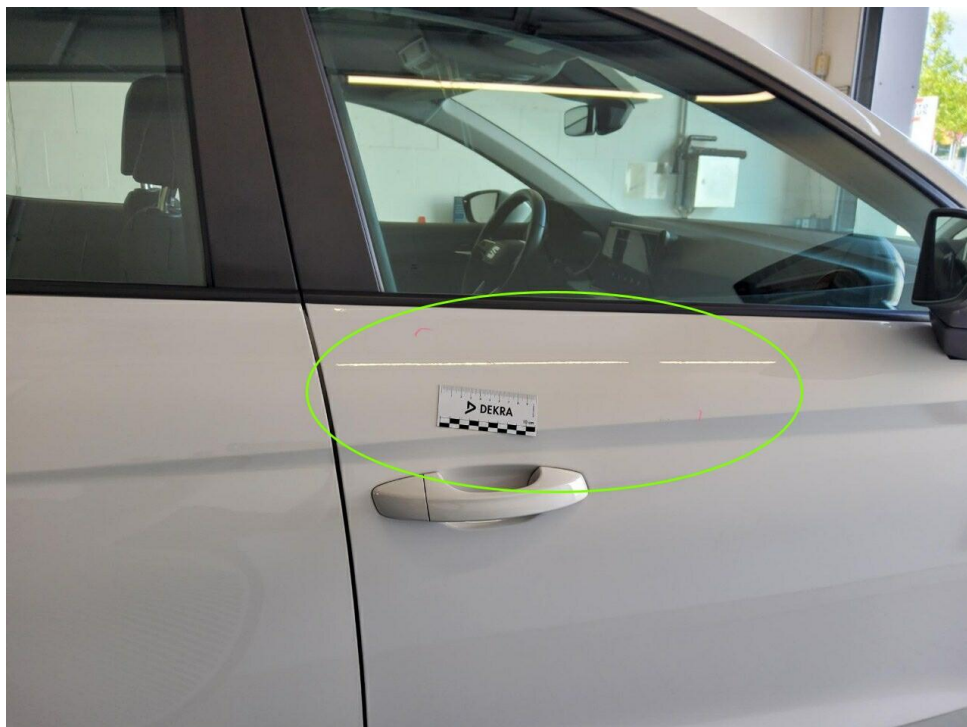
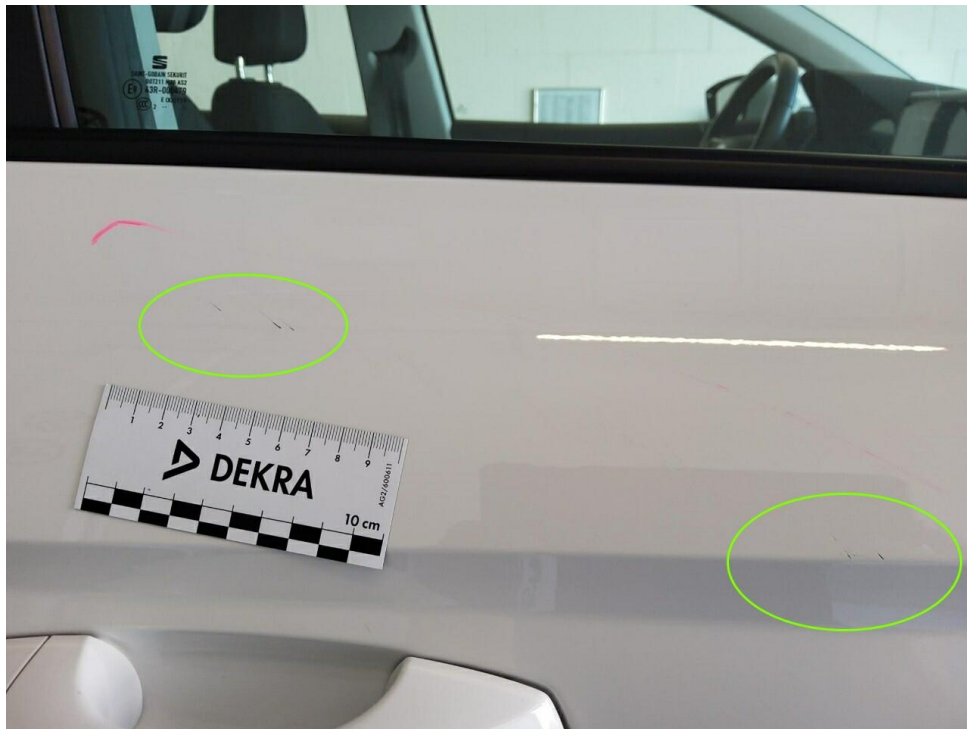
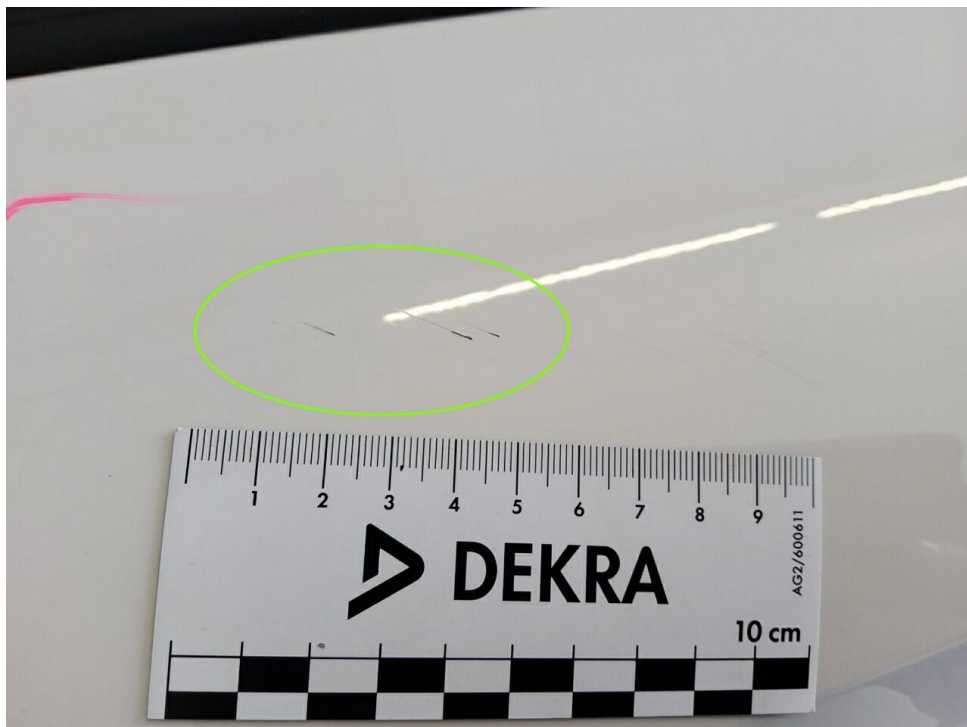
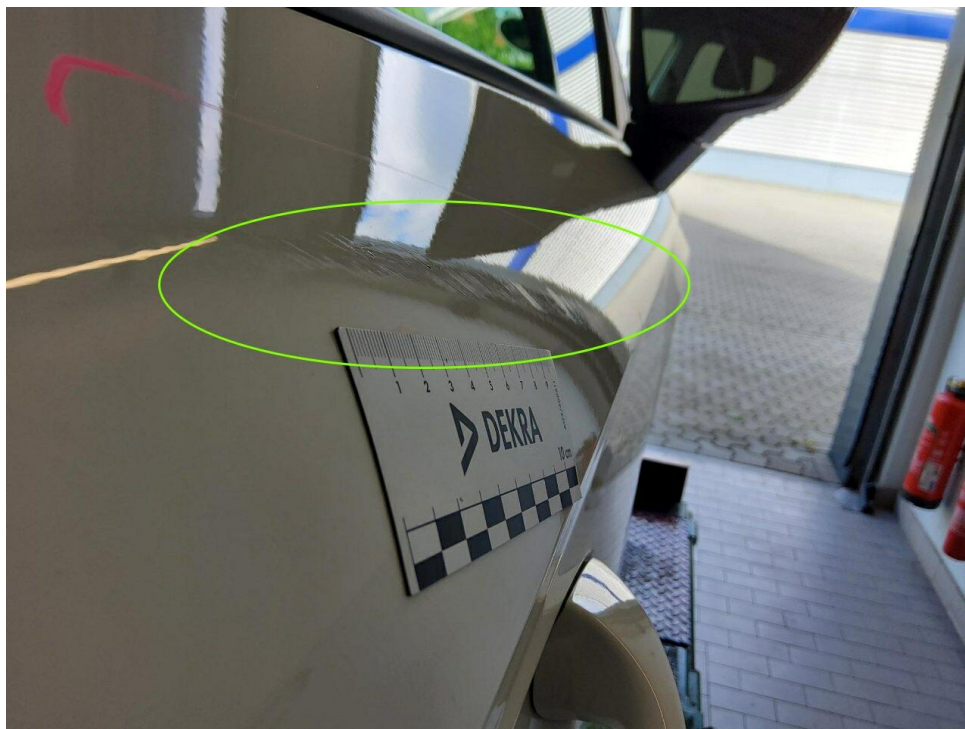
Bild 24 : Tür vorne rechts Lackierung oberhalb, zerkratzt, lackieren mit Lackaufbau

Bild 25 : Tür vorne rechts Lackierung oberhalb, zerkratzt, lackieren mit Lackaufbau

Bild 26 : Tür vorne rechts Lackierung oberhalb, zerkratzt, lackieren mit Lackaufbau

Bild 27 : Tür vorne rechts Lackierung oberhalb, zerkratzt, lackieren mit Lackaufbau

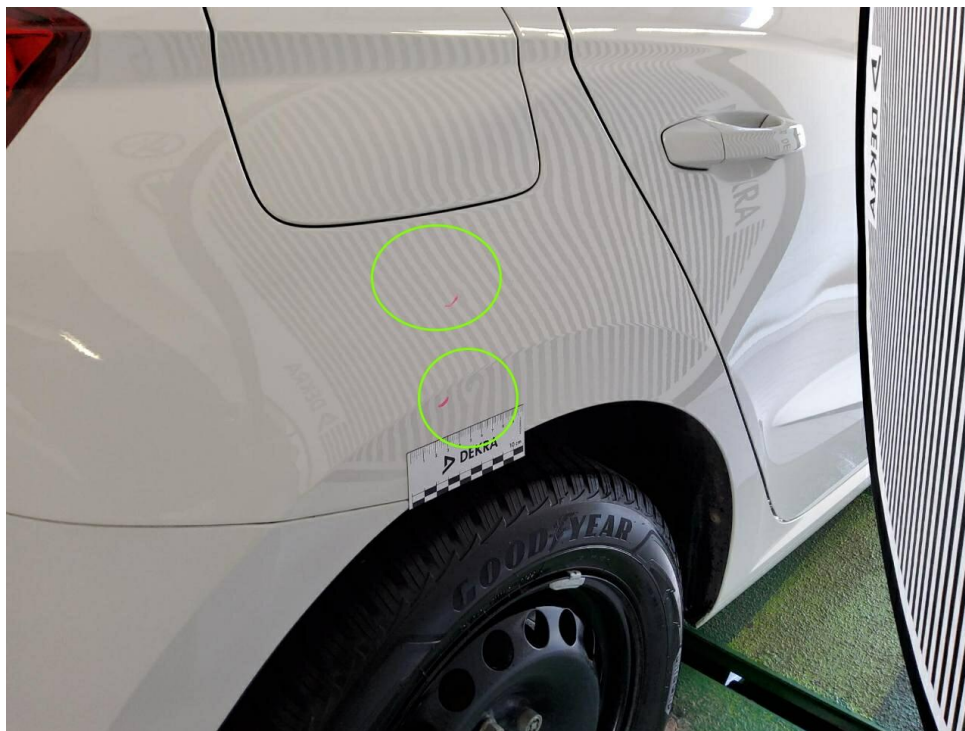
Bild 28 : Seitenteil hinten rechts, eingedellt, Gebrauchsspur

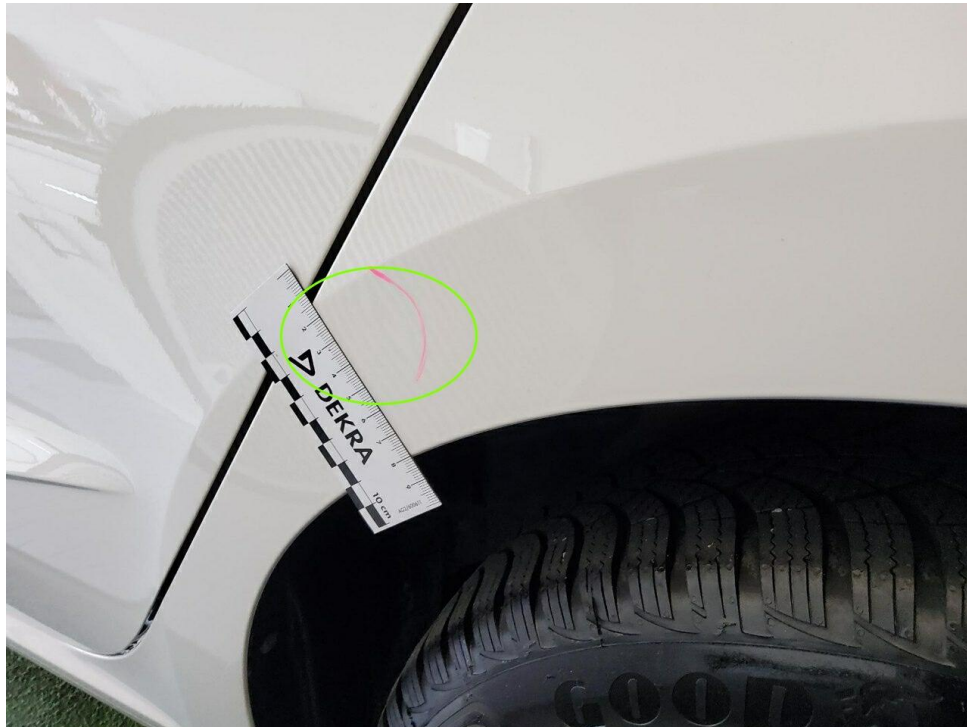
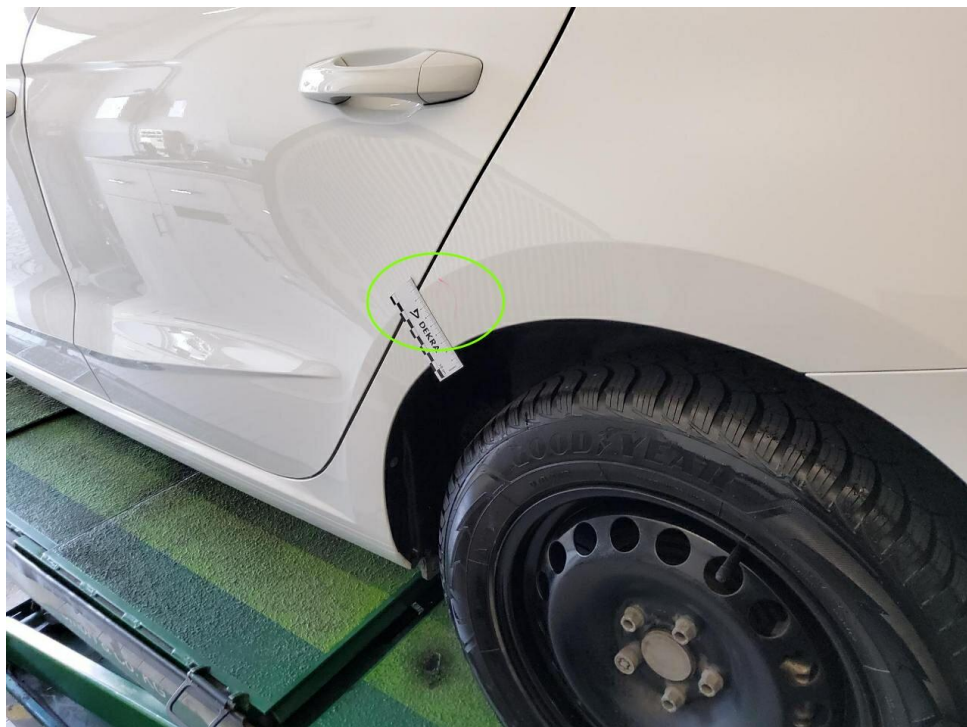
Bild 29 : Seitenteil hinten links, eingedellt, Gebrauchsspur

Bild 30 : Seitenteil hinten links, eingedellt, Gebrauchsspur
