# Zustandsbericht / Minderwertgutachten

Mobility Concept GmbH, Grünwalder Weg 34, 82041 Oberhaching  
11.06.2026

| Hersteller | SEAT | Typ / Verkaufsbez. | Leon Sportstourer 1.5 eTSI<br>ACT OPF DSG FR |

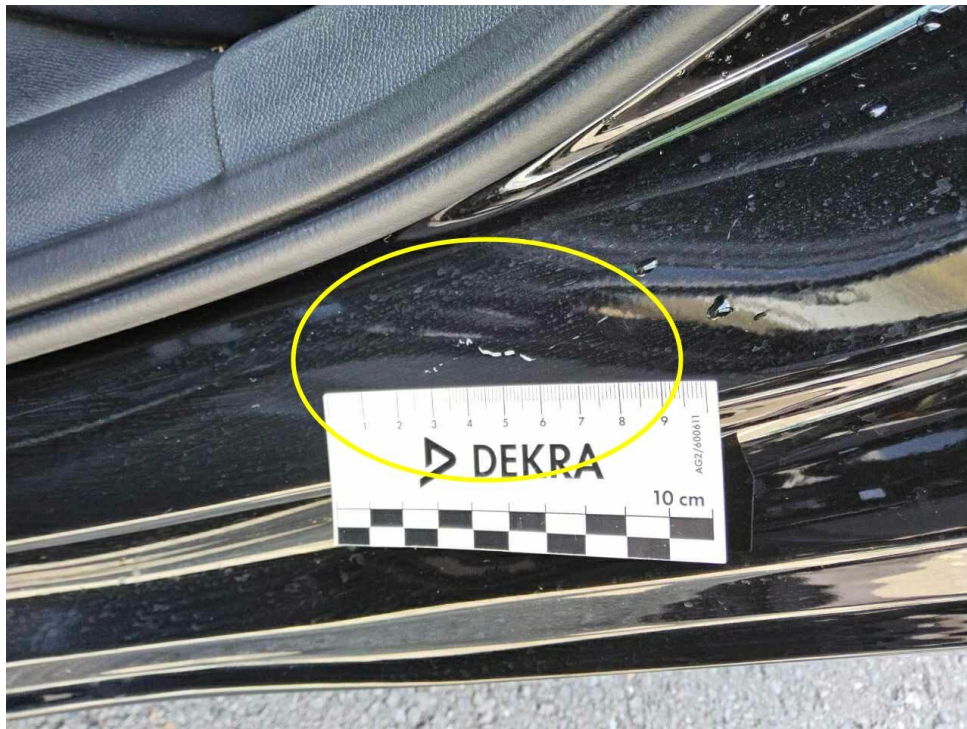
Bild 13 : Tür hinten links Einstieg Lackierung, zerkratzt, lackieren mit Lackaufbau

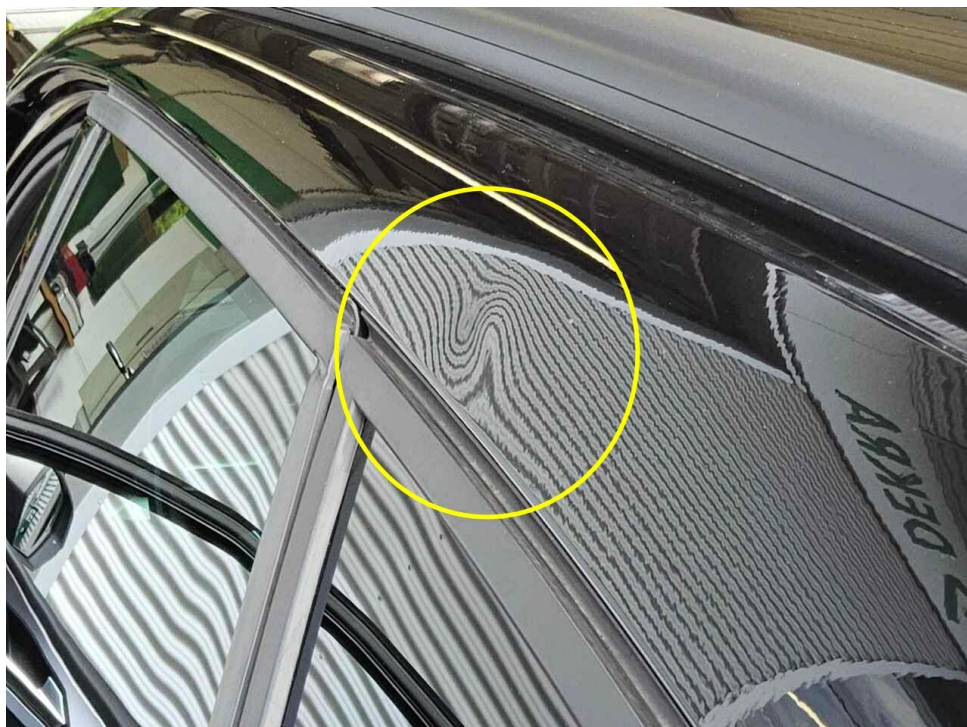
Bild 14 : Dachrahmen links, eingedellt, instandsetzen und lackieren mit Lackaufbau

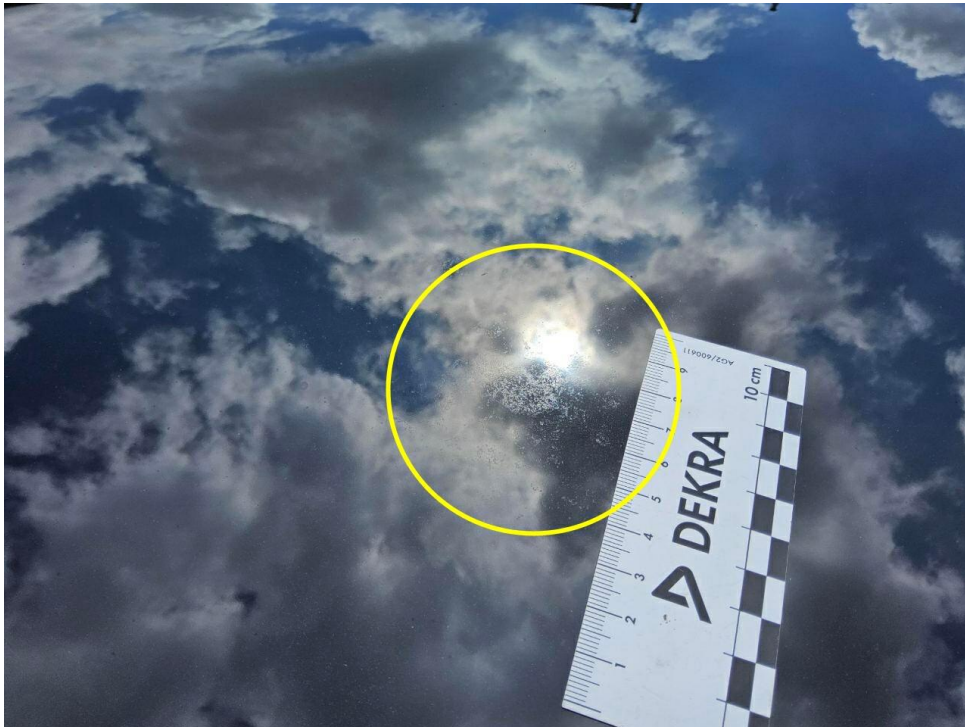
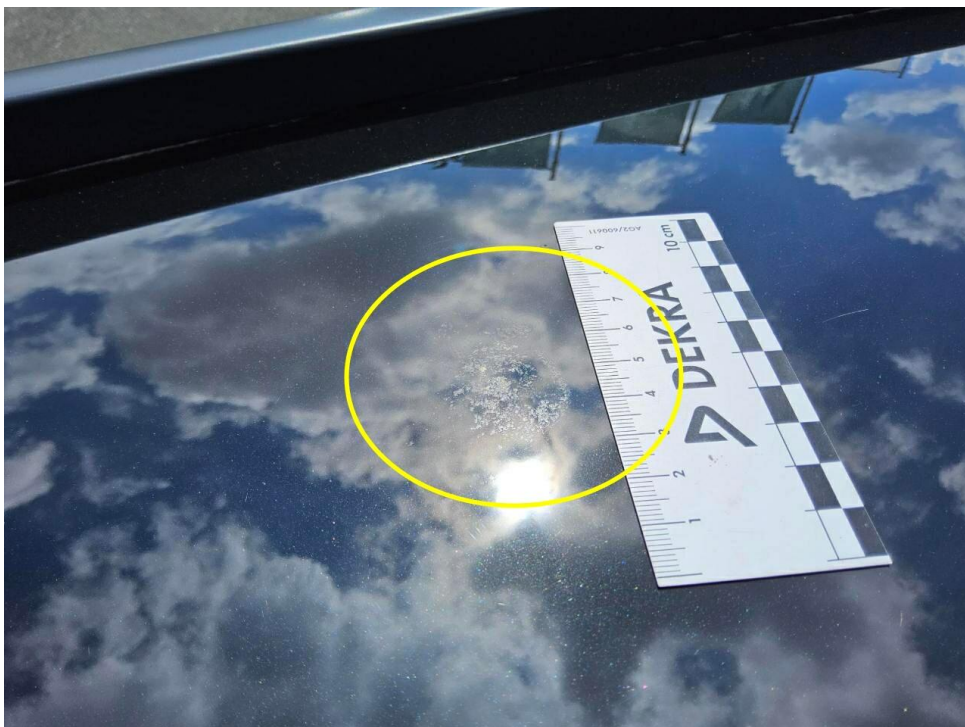
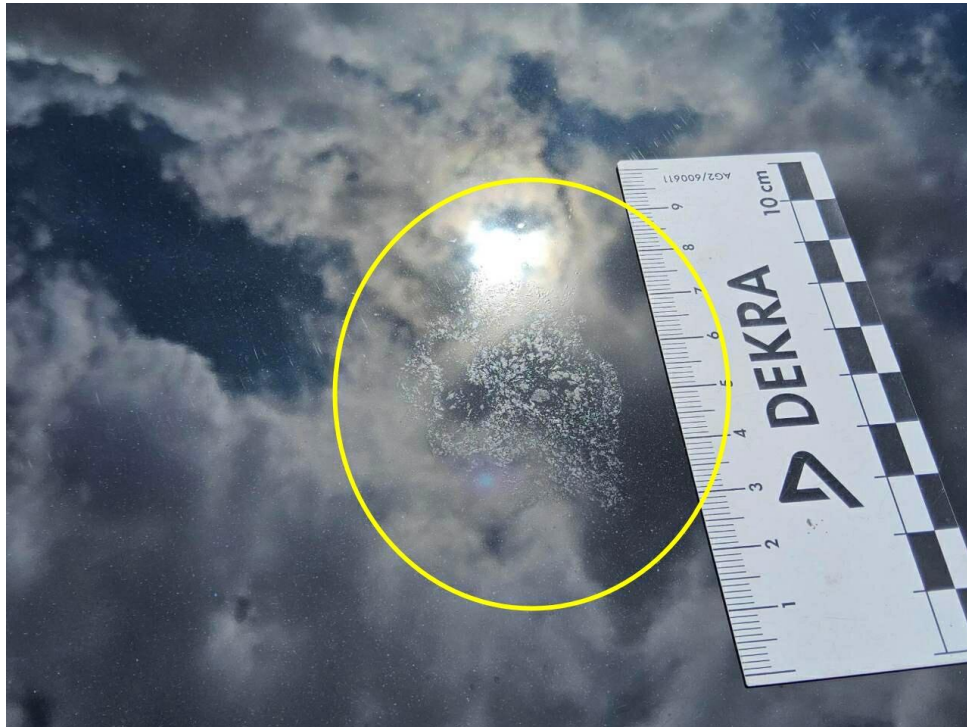
Bild 15 : Dach Lackierung, Umweltschaden, lackieren mit Lackaufbau

Bild 16 : Dach Lackierung, Umweltschaden, lackieren mit Lackaufbau

Bild 17 : Dach Lackierung, Umweltschaden, lackieren mit Lackaufbau

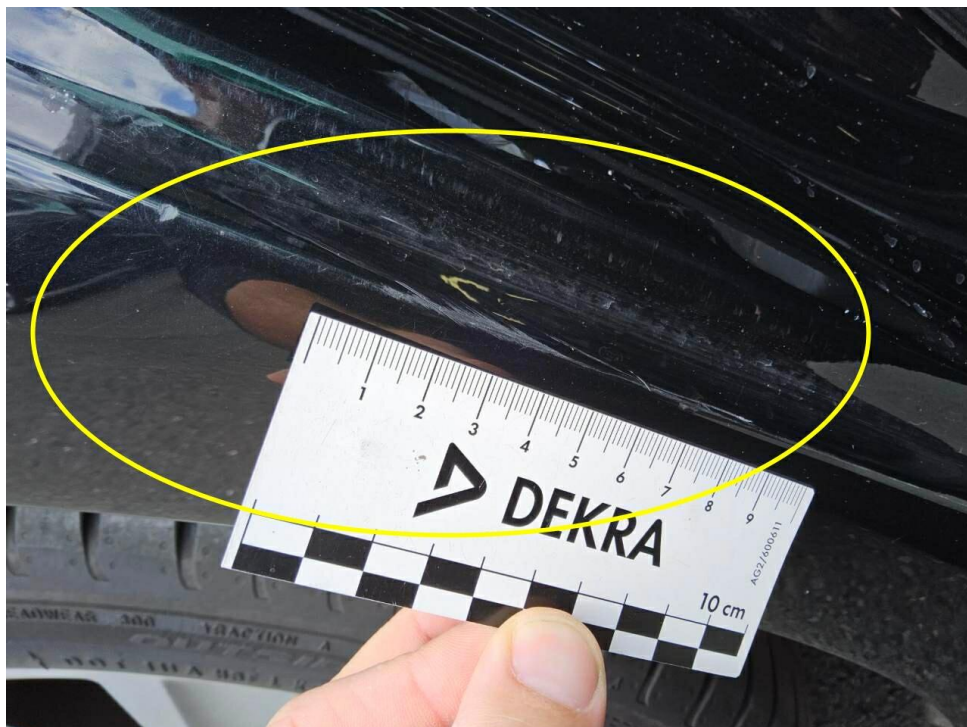
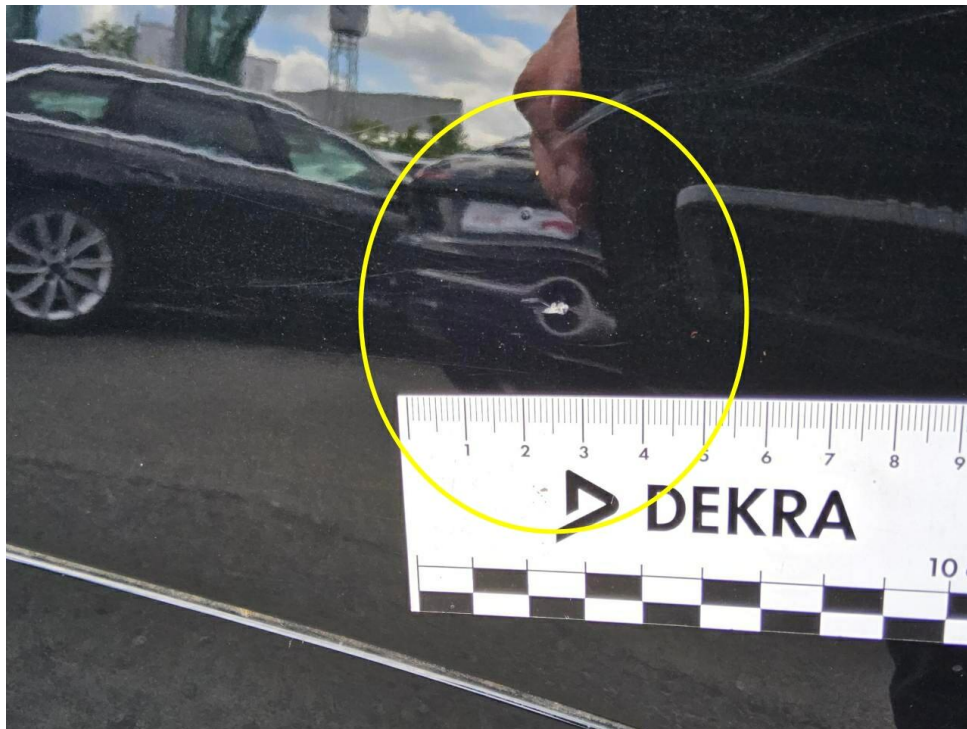
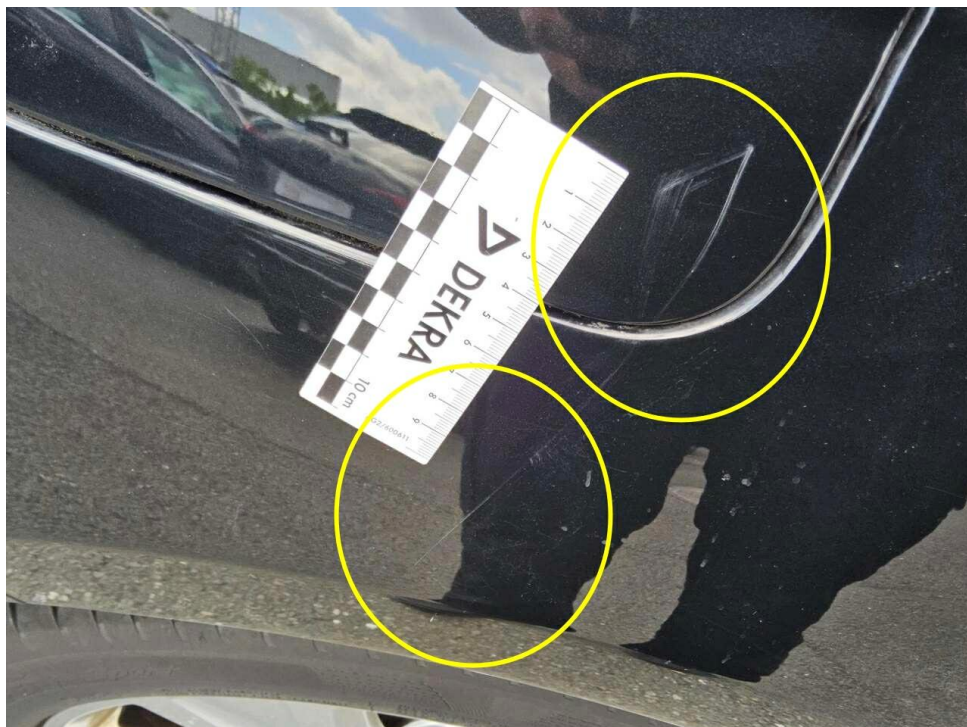
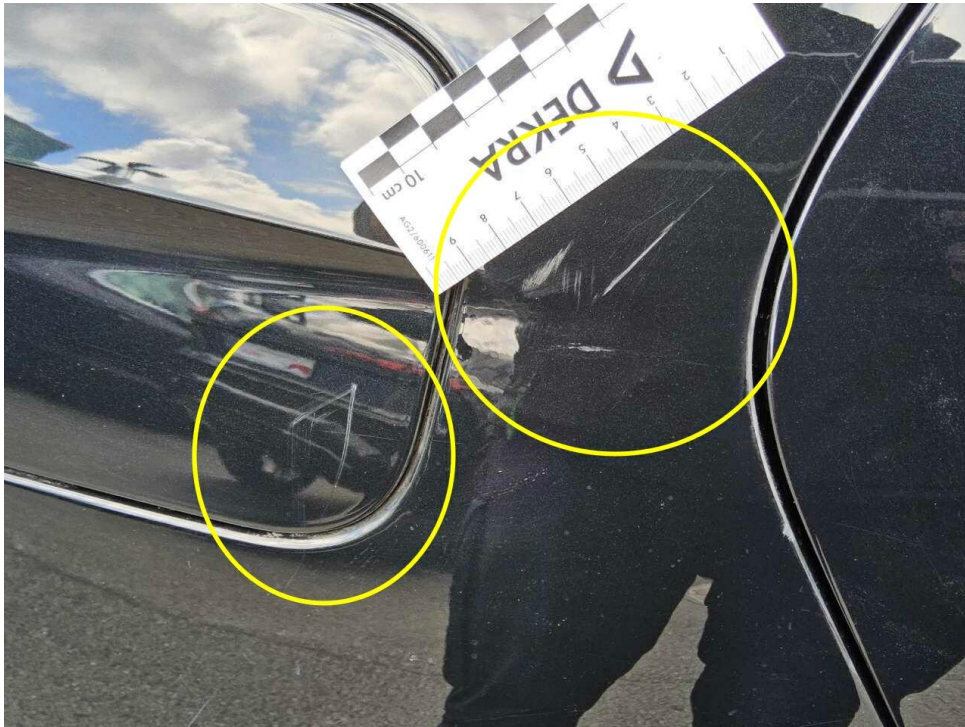
Bild 18 : Seitenteil hinten rechts, eingedellt, instandsetzen und lackieren mit Lackaufbau

Bild 19 : Seitenteil hinten rechts, eingedellt, instandsetzen und lackieren mit Lackaufbau

Bild 20 : Seitenteil hinten rechts, eingedellt, instandsetzen und lackieren mit Lackaufbau

Bild 21 : Seitenteil hinten rechts, eingedellt, instandsetzen und lackieren mit Lackaufbau

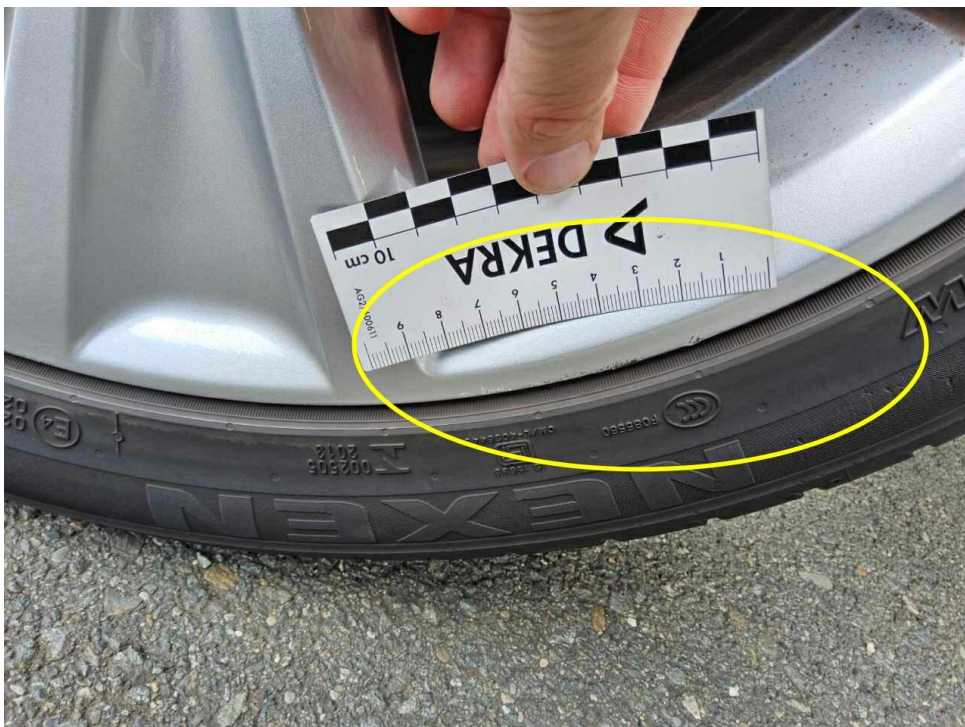
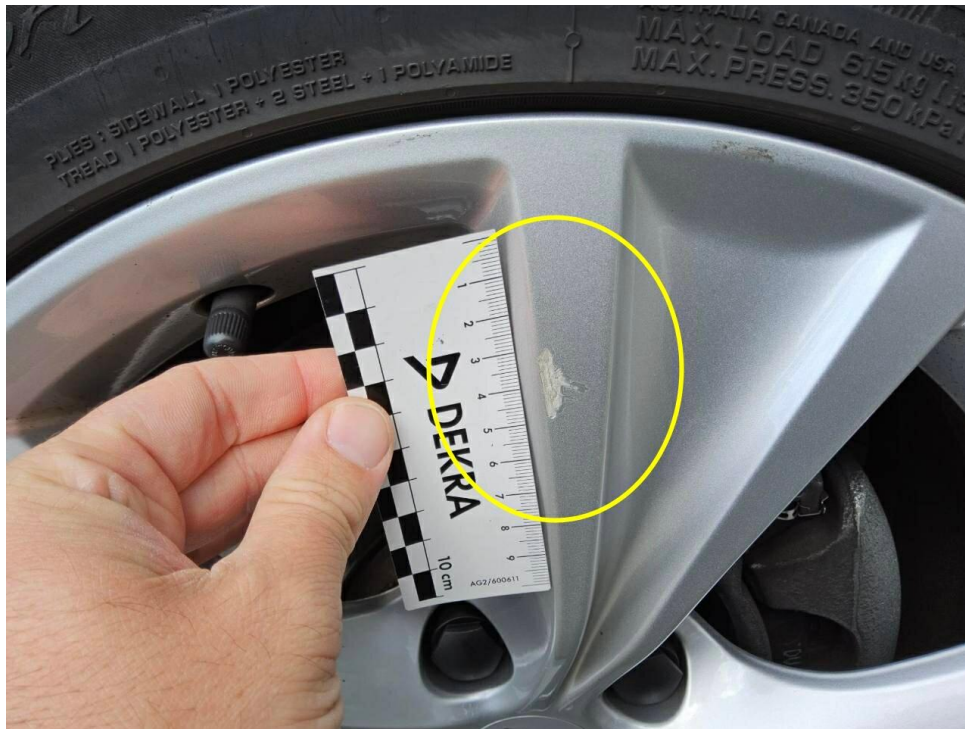
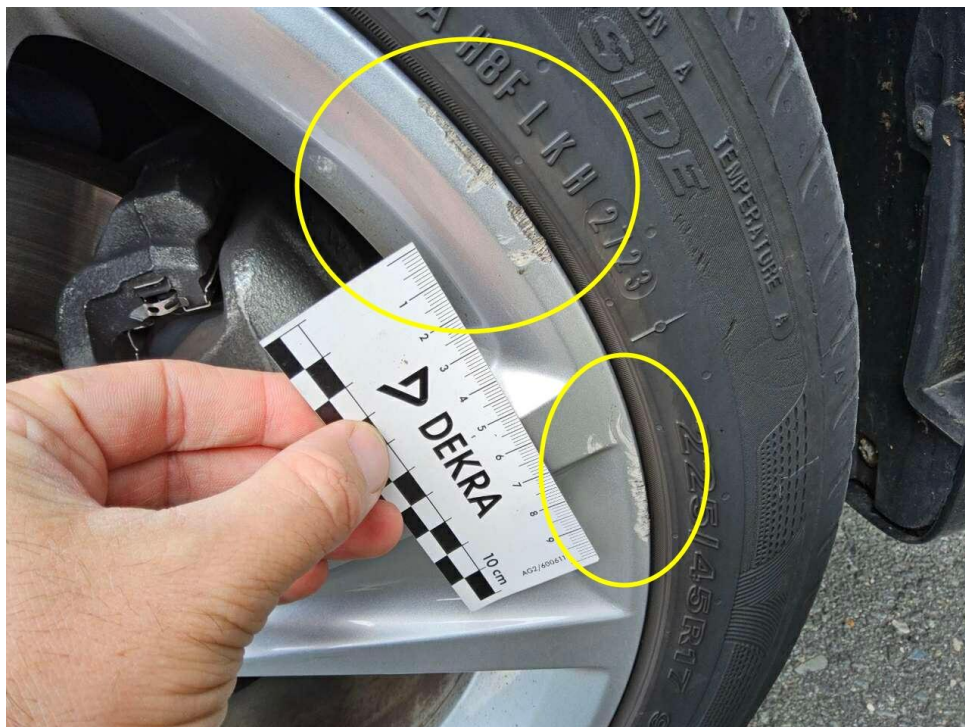
Bild 22 : Felge vorne rechts, verschrammt, smart repair

Bild 23 : Felge vorne rechts, verschrammt, smart repair

Bild 24 : Felge vorne rechts, verschrammt, smart repair

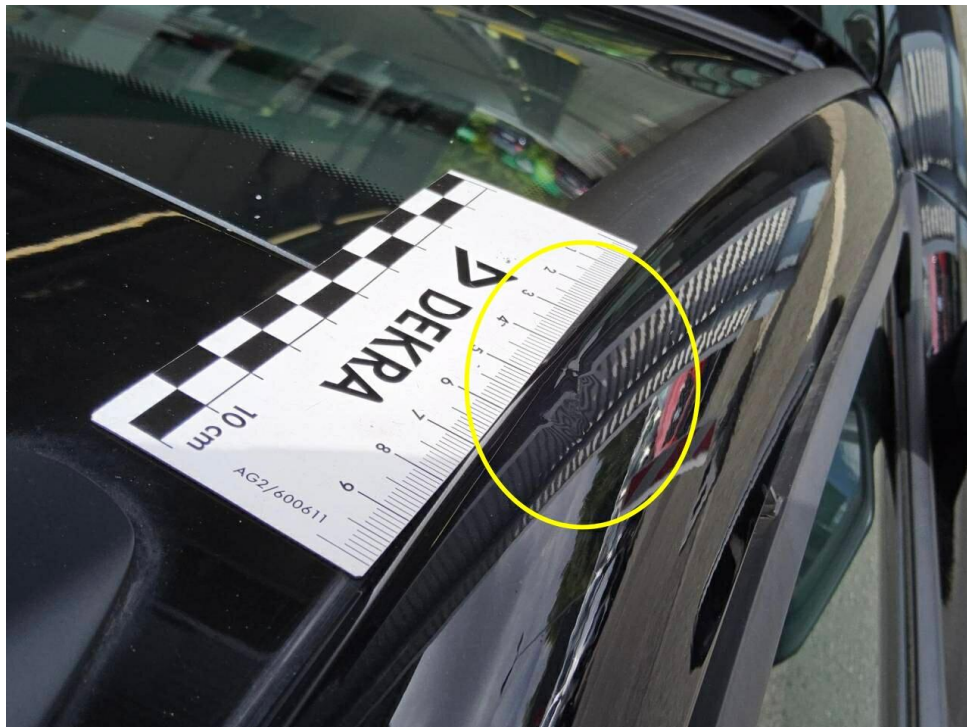
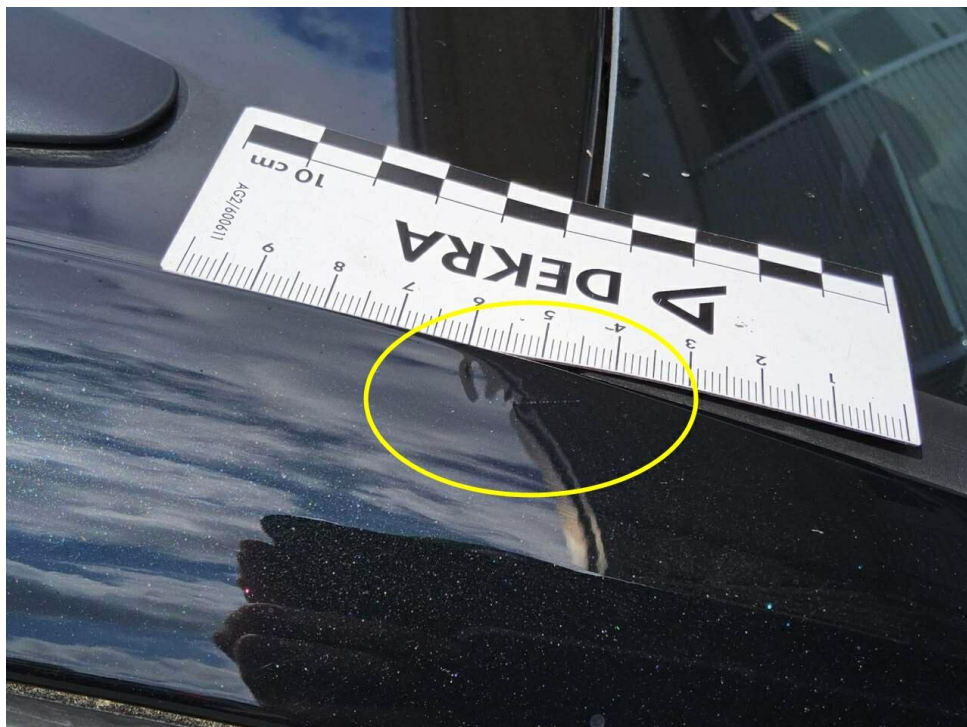
Bild 25 : Dachrahmen rechts, eingedellt, instandsetzen und lackieren mit Lackaufbau

Bild 26 : Dachrahmen rechts, eingedellt, instandsetzen und lackieren mit Lackaufbau

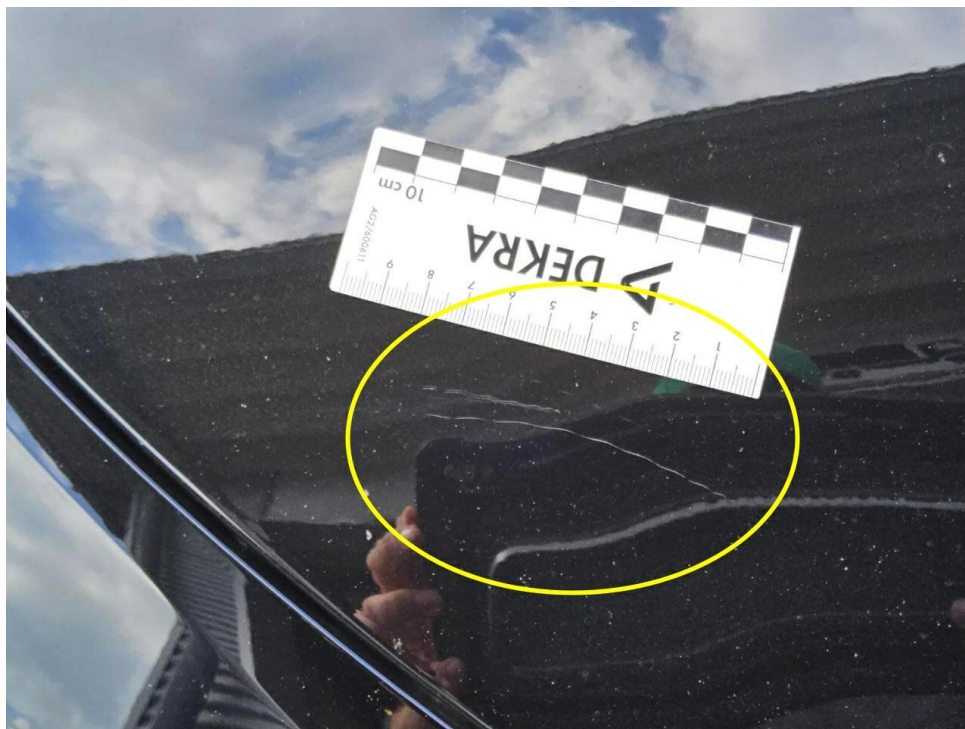
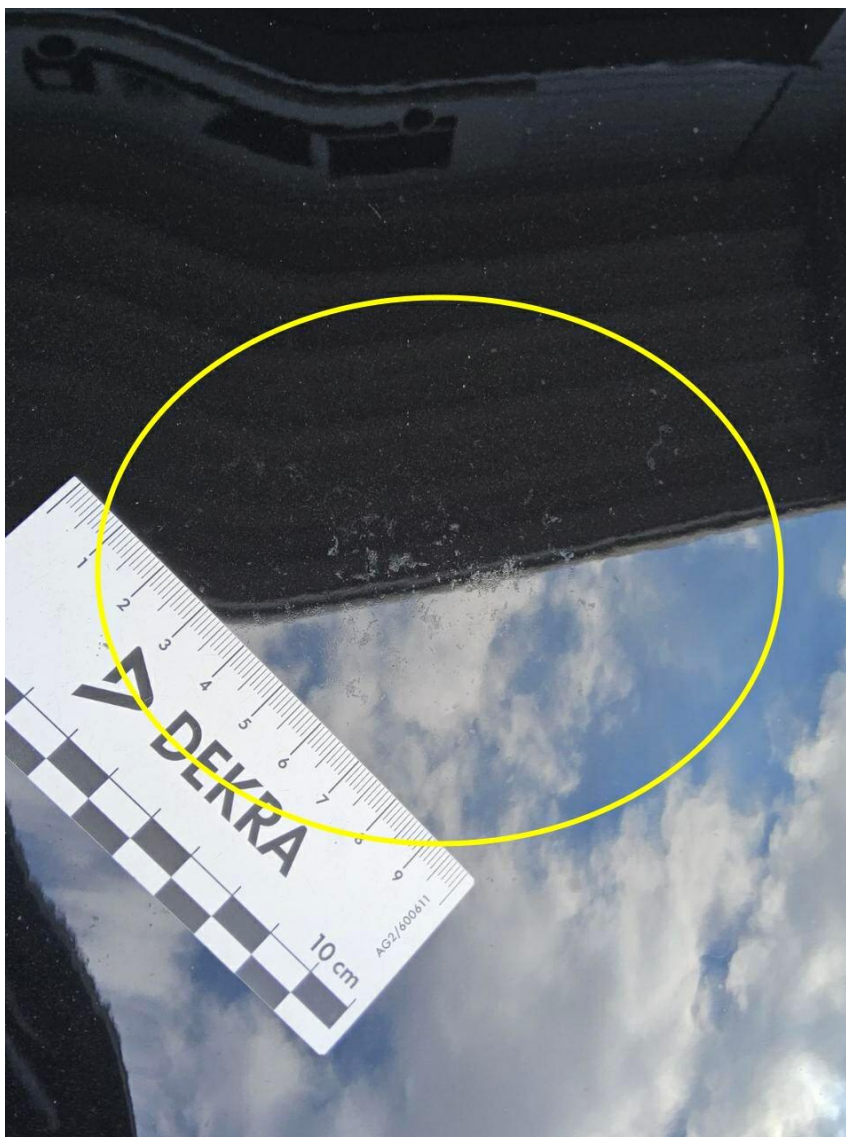
Bild 27 : Motorhaube Lackierung, zerkratzt, lackieren mit Lackaufbau

Bild 28 : Motorhaube Lackierung, zerkratzt, lackieren mit Lackaufbau

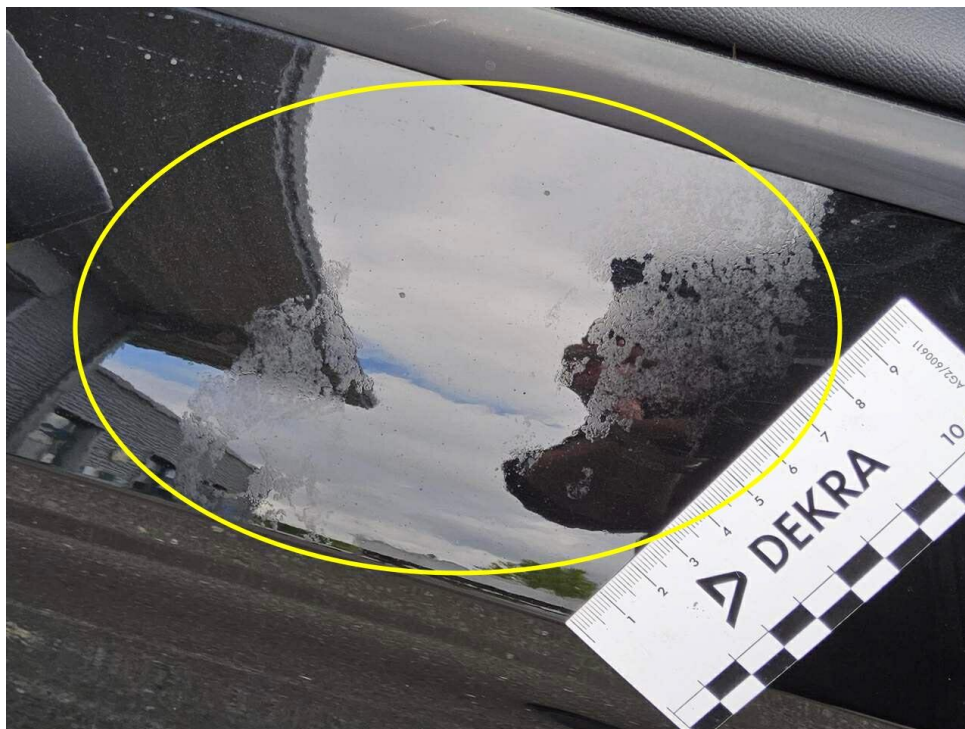
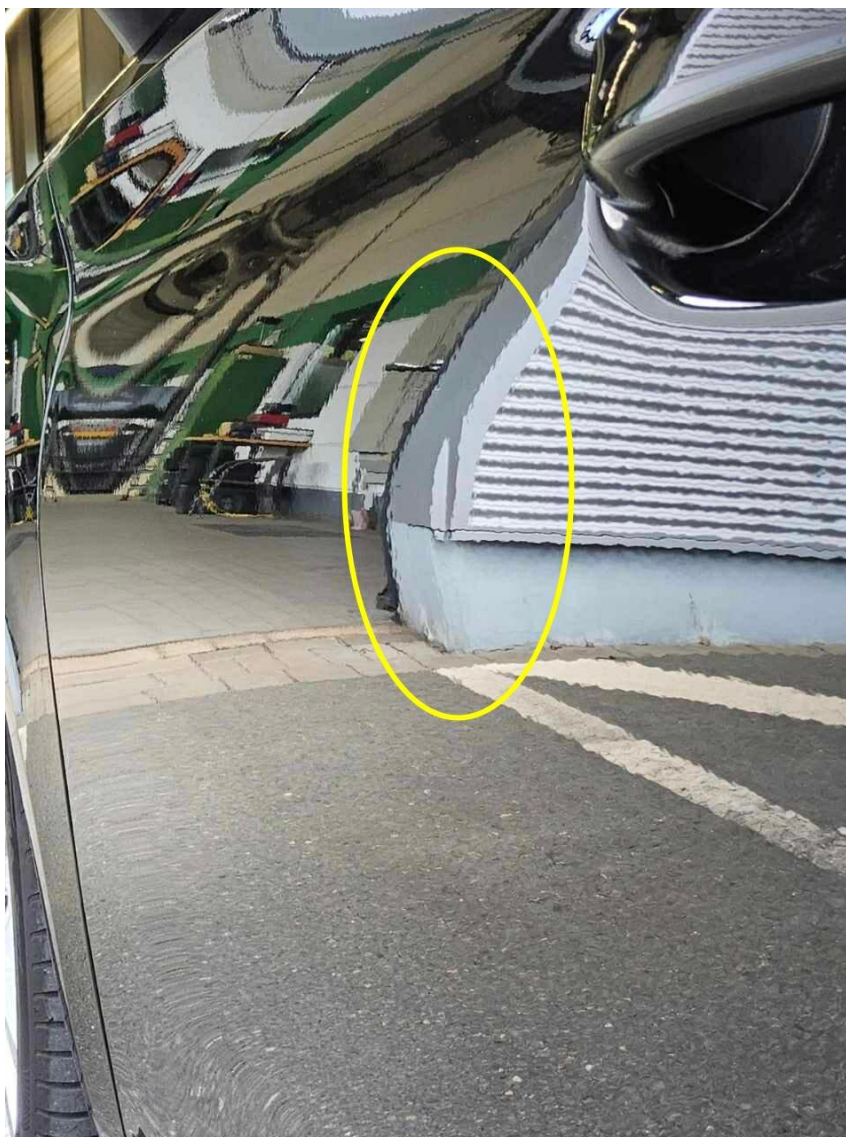
Bild 29 : Tür vorne links, eingedellt, instandsetzen und lackieren mit Lackaufbau

Bild 30 : Tür vorne links, eingedellt, instandsetzen und lackieren mit Lackaufbau

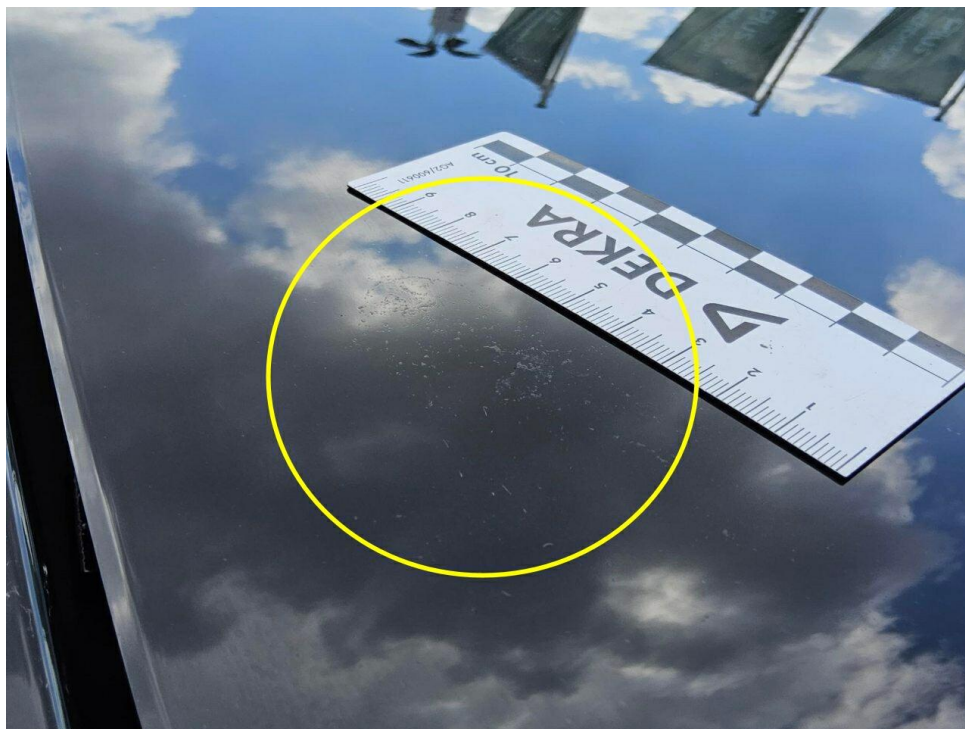
Bild 31 : Heckspoiler Lackierung, Umweltschaden, lackieren mit Lackaufbau

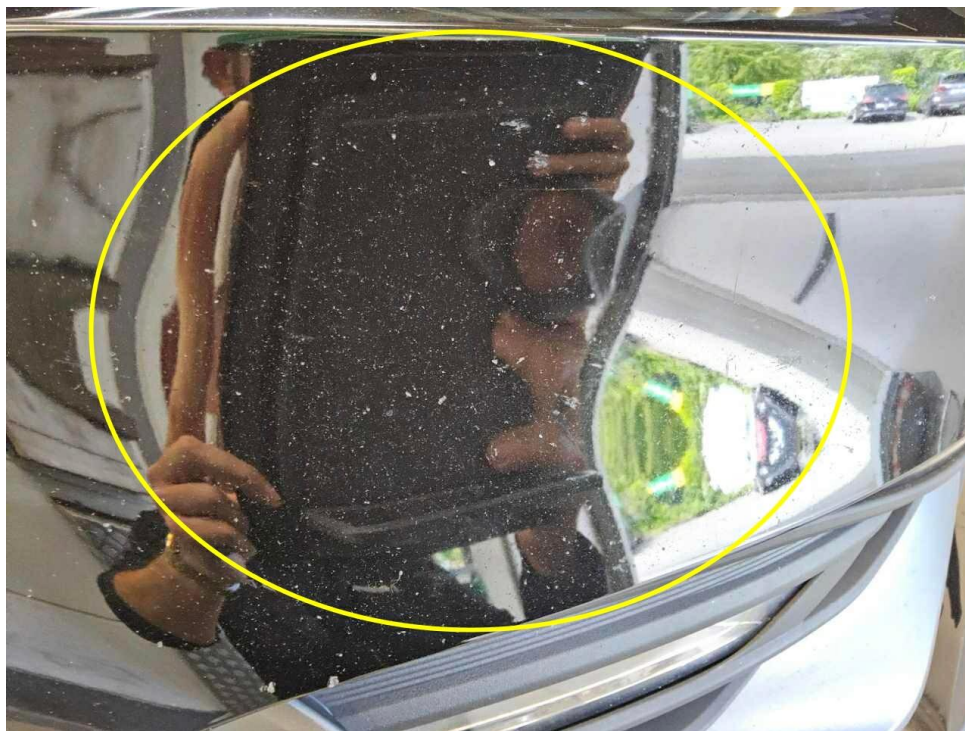
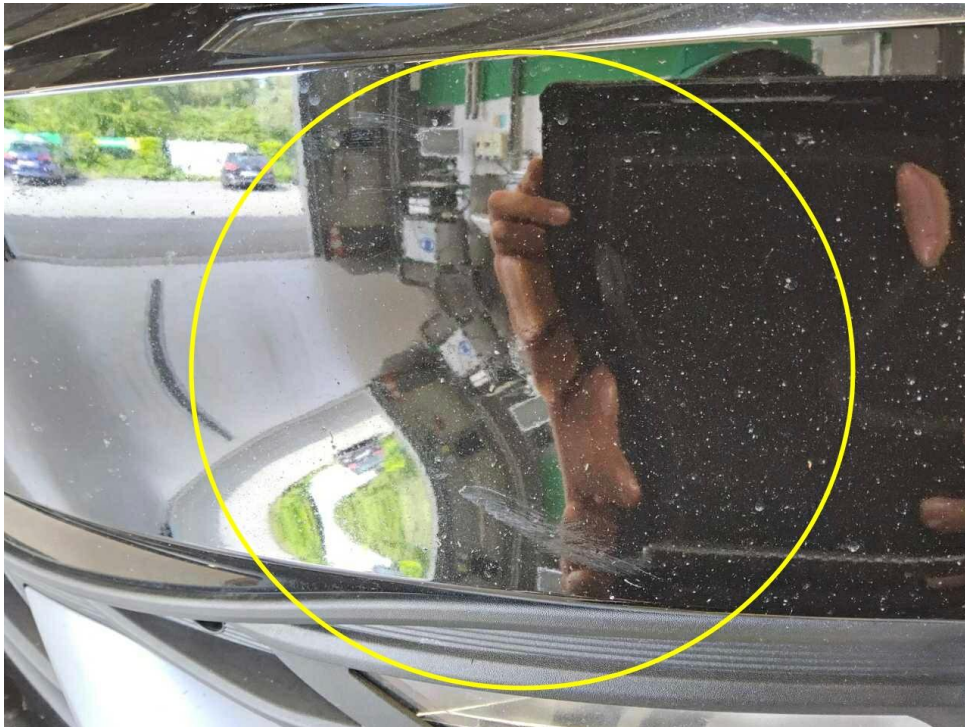
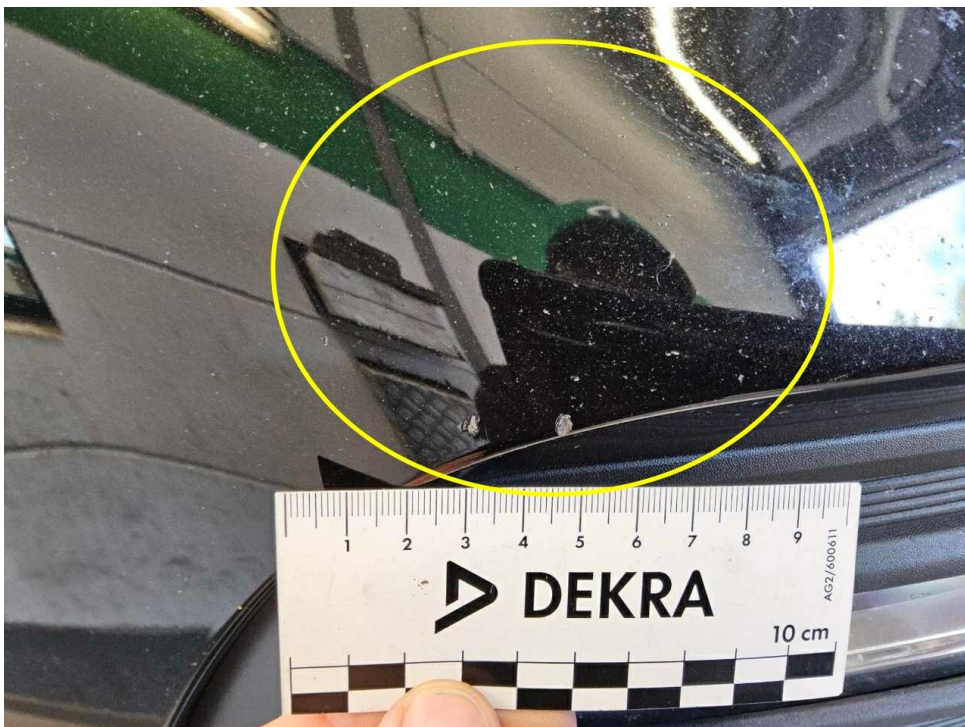
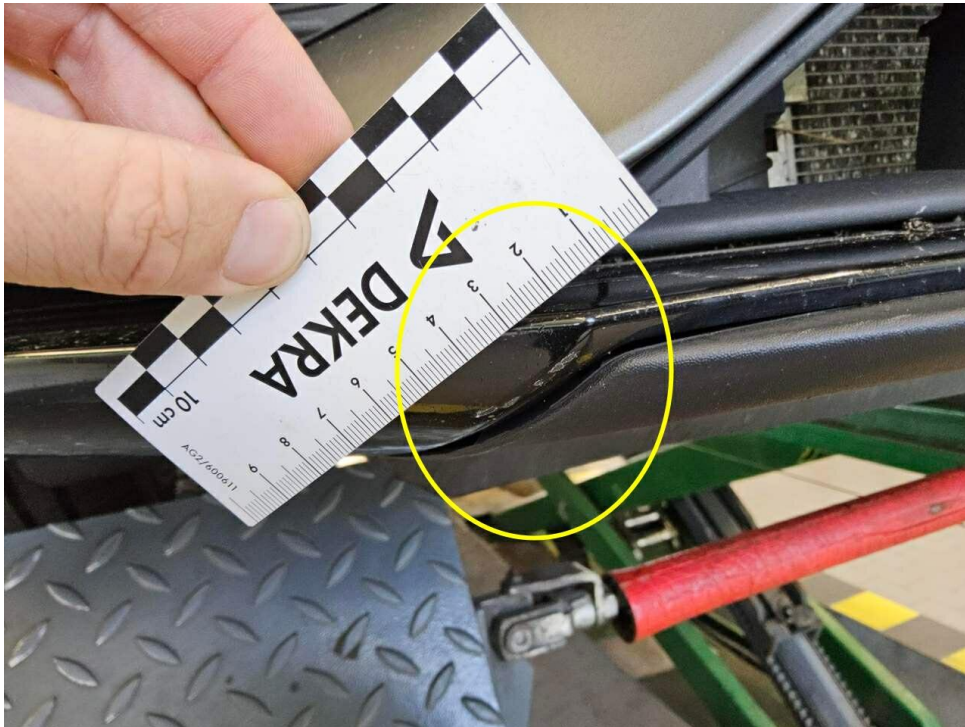
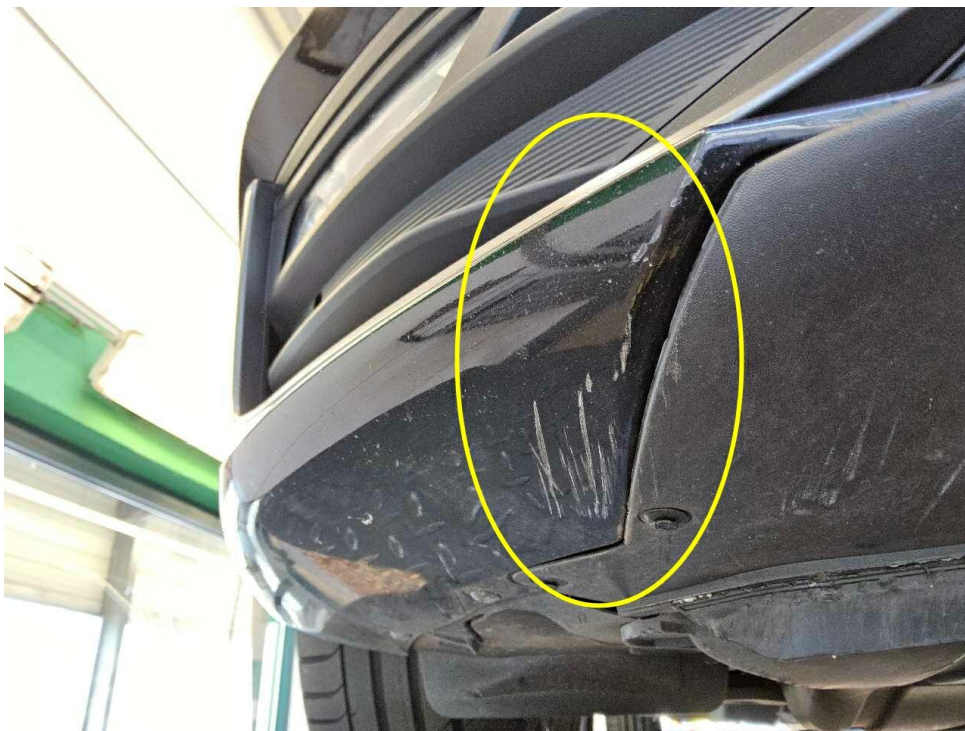
Bild 32 : Stoßfänger vorne Lackierung, viele Steinschläge, lackieren mit Lackaufbau

Bild 33 : Stoßfänger vorne Lackierung, viele Steinschläge, lackieren mit Lackaufbau

Bild 34 : Stoßfänger vorne Lackierung, viele Steinschläge, lackieren mit Lackaufbau

Bild 35 : Stoßfänger vorne Lackierung, viele Steinschläge, lackieren mit Lackaufbau

Bild 36 : Stoßfänger vorne Lackierung, viele Steinschläge, lackieren mit Lackaufbau

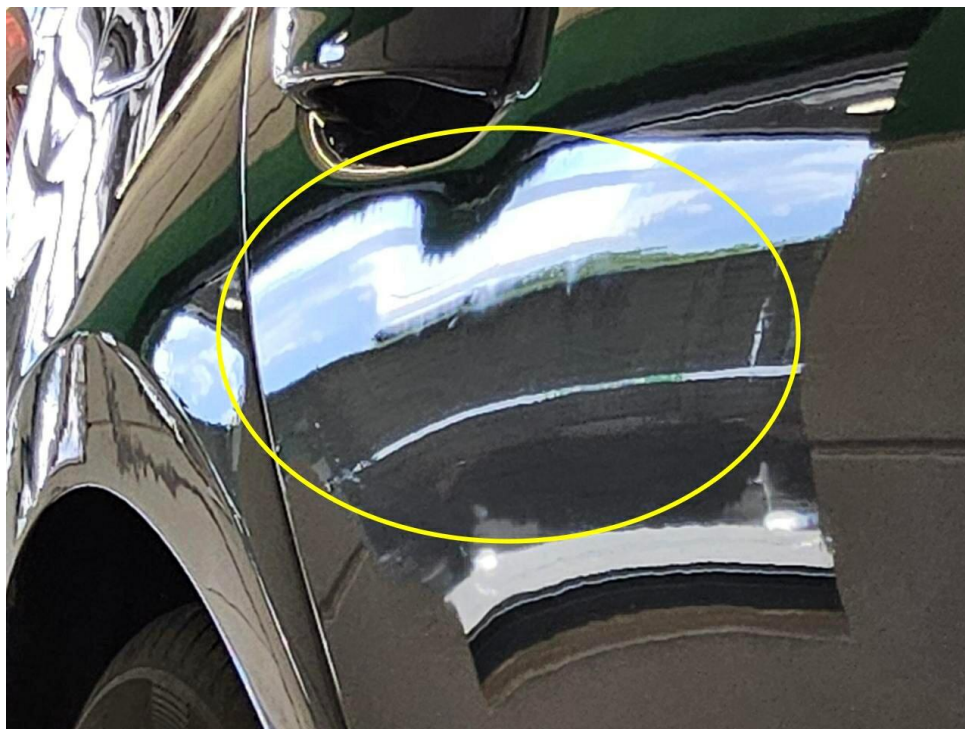
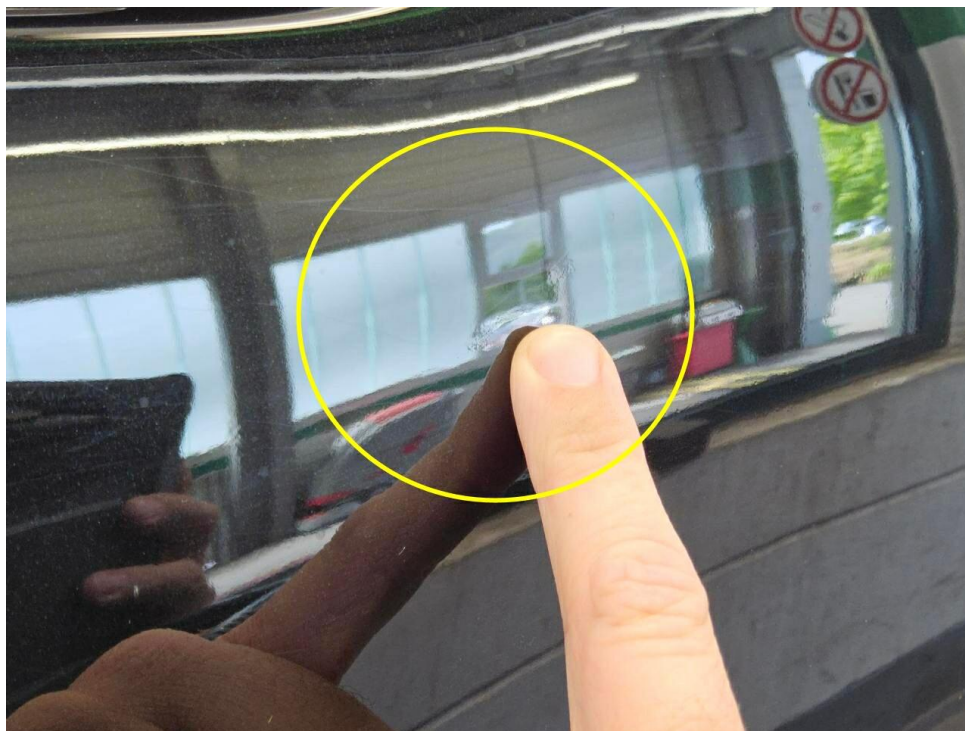
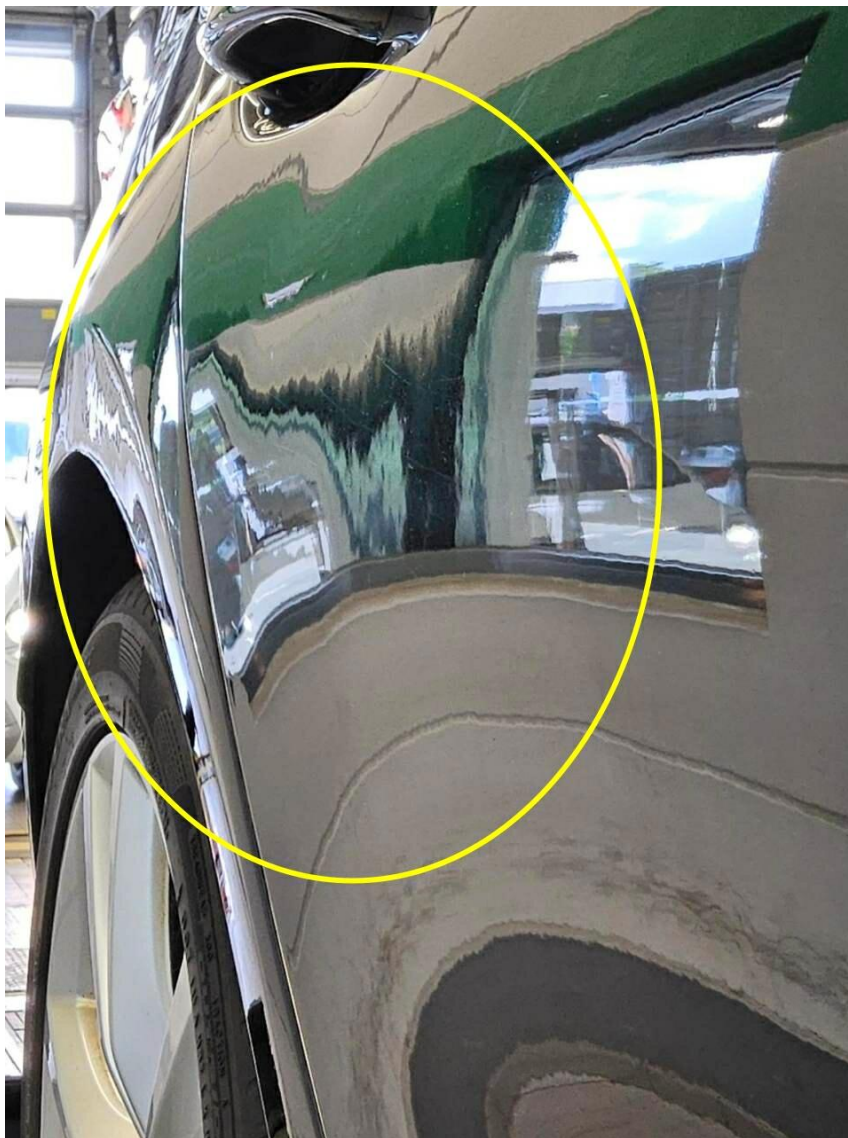
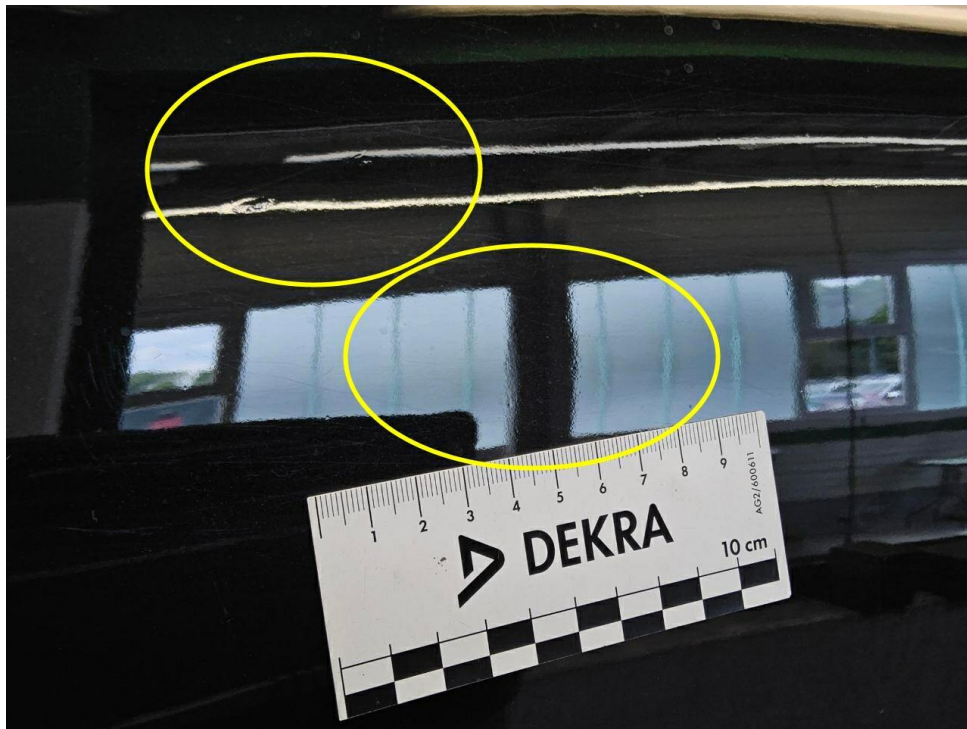
Bild 37 : Tür hinten rechts Lackierung, fleckig, lackieren mit Lackaufbau

Bild 38 : Tür hinten rechts Lackierung, fleckig, lackieren mit Lackaufbau

Bild 39 : Tür hinten rechts Lackierung, fleckig, lackieren mit Lackaufbau

Bild 40 : Tür hinten rechts Lackierung, fleckig, lackieren mit Lackaufbau

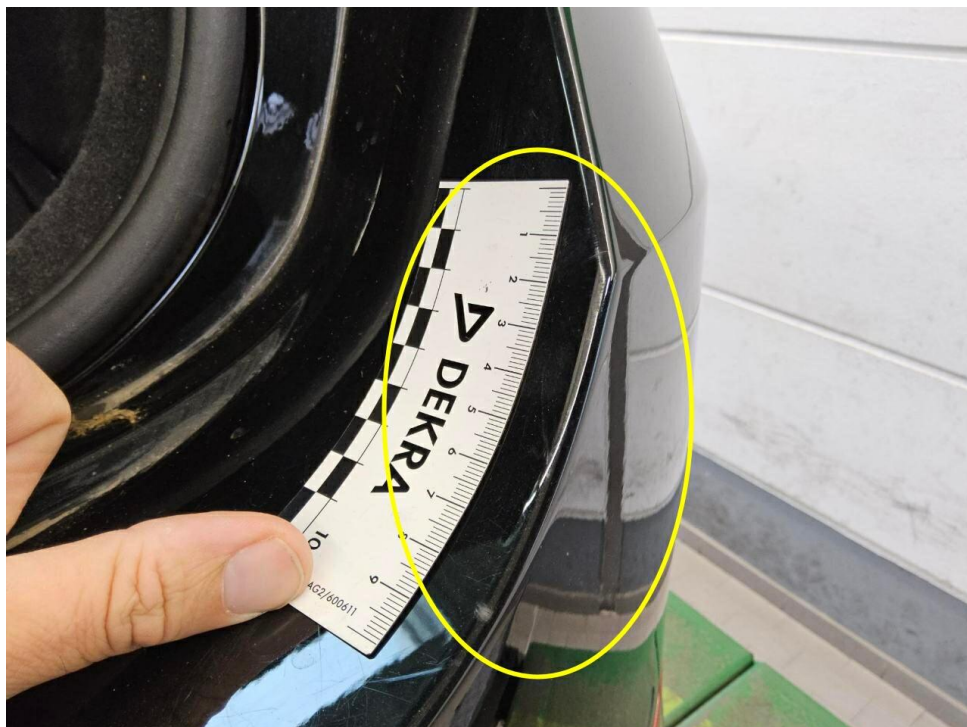
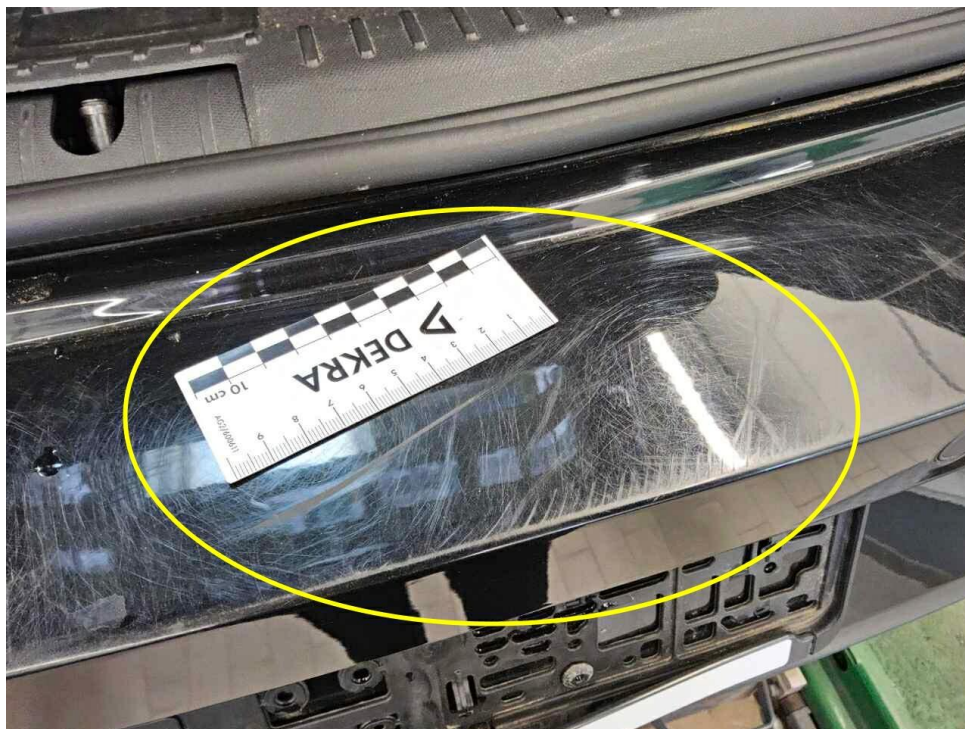
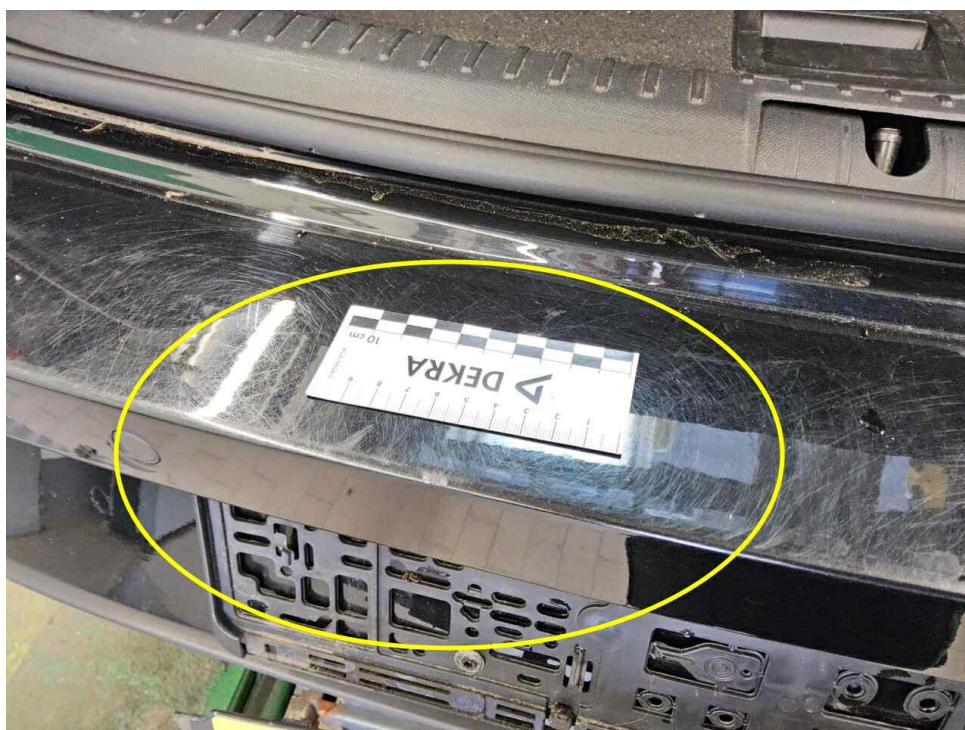
Bild 41 : Stoßfänger hinten Lackierung, zerkratzt, lackieren

Bild 42 : Stoßfänger hinten Lackierung, zerkratzt, lackieren

Bild 43 : Stoßfänger hinten Lackierung, zerkratzt, lackieren
