# Zustandsbericht / Minderwertgutachten

Mobility Concept GmbH, Grünwalder Weg 34, 82041 Oberhaching  
11.06.2026

| Hersteller | SEAT | Typ / Verkaufsbez. | Leon Sportstourer 1.5 eTSI<br>ACT OPF DSG FR |

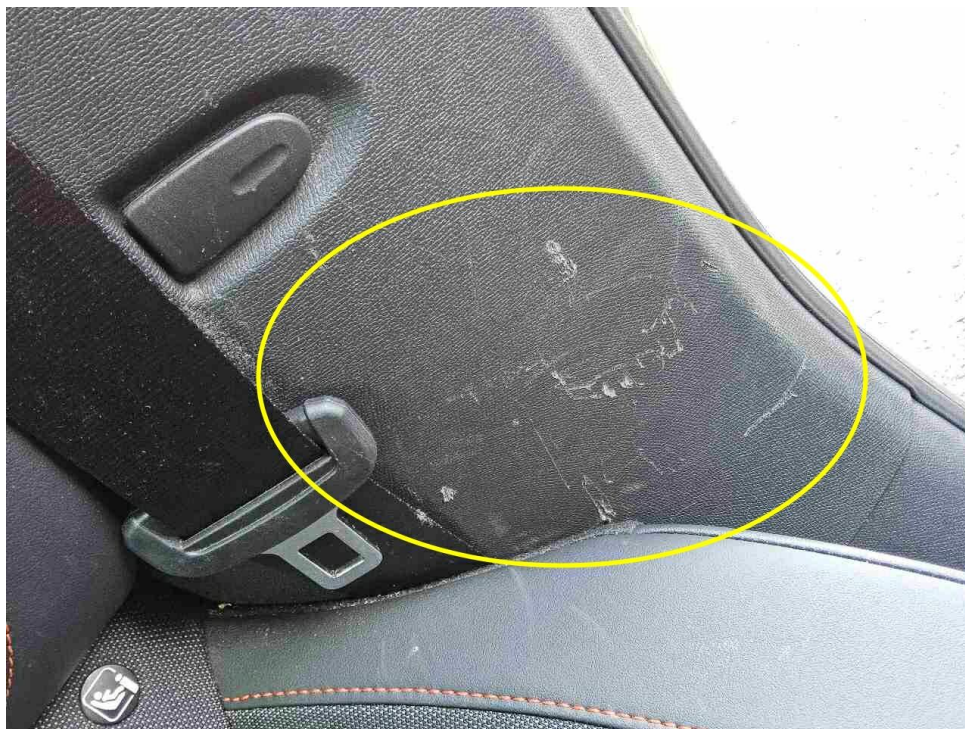
Bild 44 : C Säulenverkleidung links mehrfach verkratzt

1. C Säulenverkleidung links mehrfach verkratzt, erneuern (Bild 44)
2. C Säulenverkleidung rechts mehrfach verkratzt, erneuern (Bild 45)
3. Kantenschutz hinten rechts gerissen, erneuern (Bild 46)
4. Türverkleidung hinten links mehrfach verkratzt, erneuern (Bild 47, 48, 49, 50)
5. Heckdeckelverkleidung mehrfach verkratzt und eingedellt, erneuern (Bild 51, 52, 53)
6. D Säulenverkleidung links mehrfach verkratzt, erneuern (Bild 54, 55, 56)
7. Türverkleidung hinten rechts verkratzt, erneuern (Bild 57, 58, 59)
8. Unterbodenverkleidung links fehlt, erneuern (Bild 60, 61)
9. Seitenwand hinten rechts, eingedellt und zerkratzt, instandsetzen
10. Tür vorne links, eingedellt, instandsetzen
11. Tür hinten links Einstieg Lackierung, zerkratzt, lackieren mit Lackaufbau
12. Motorhaube Lackierung, zerkratzt, lackieren mit Lackaufbau
13. Dachrahmen rechts, eingedellt,

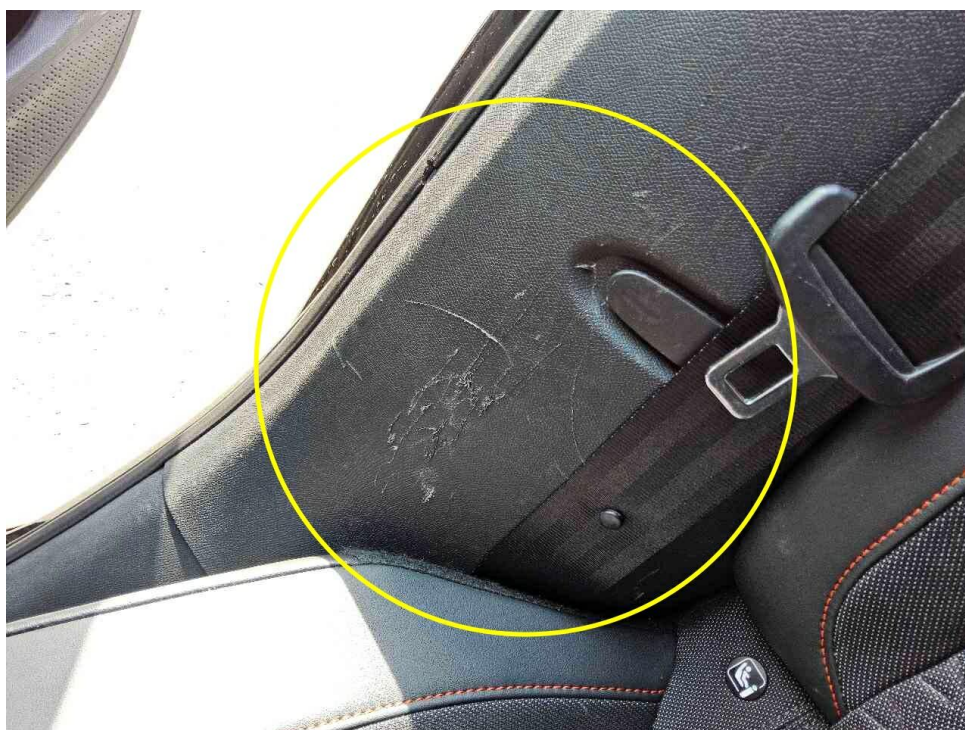
Bild 45 : C Säulenverkleidung rechts mehrfach verkratzt

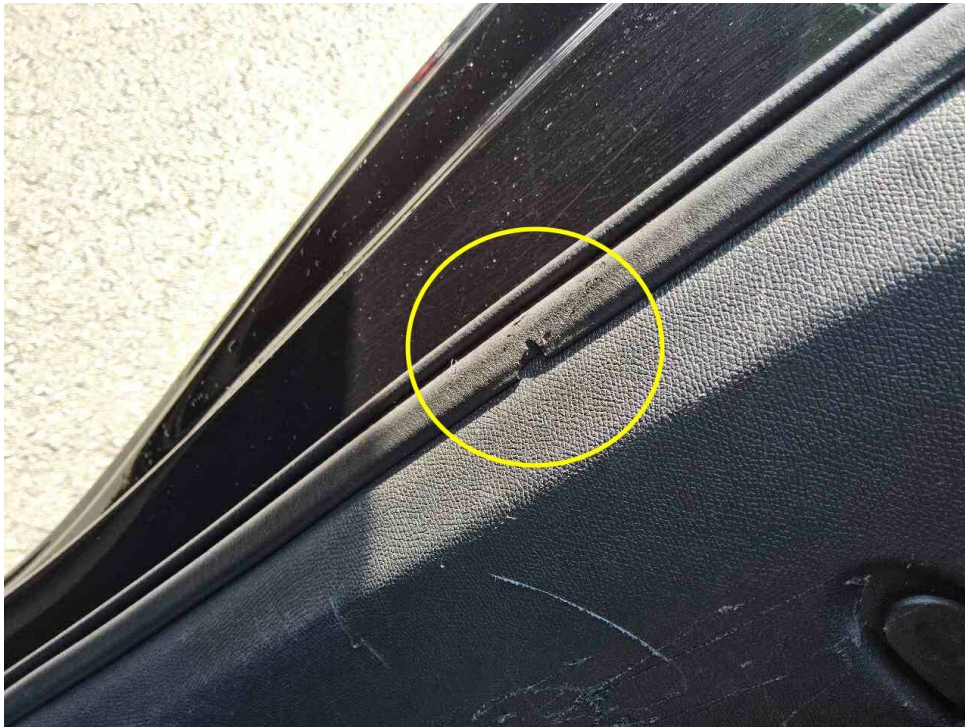
Bild 46 : Kantenschutz hinten rechts gerissen

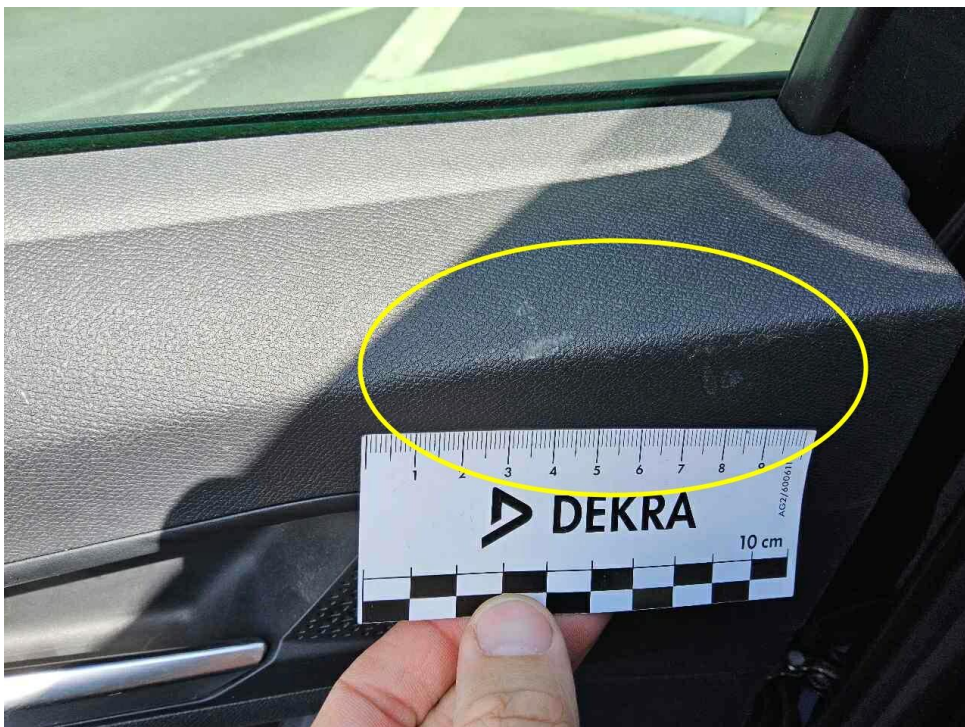
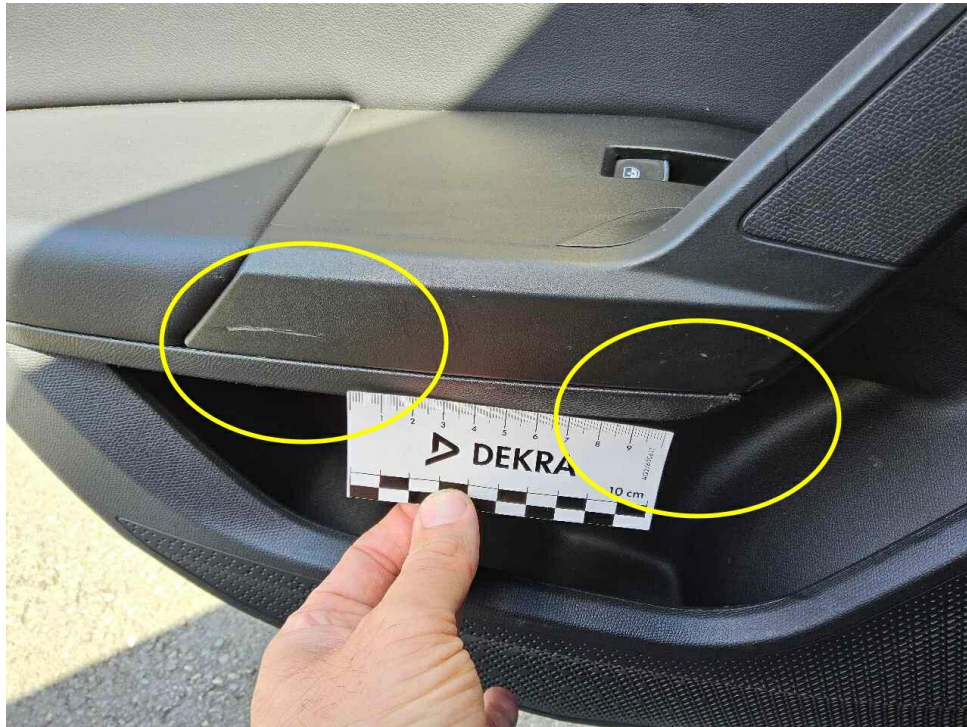
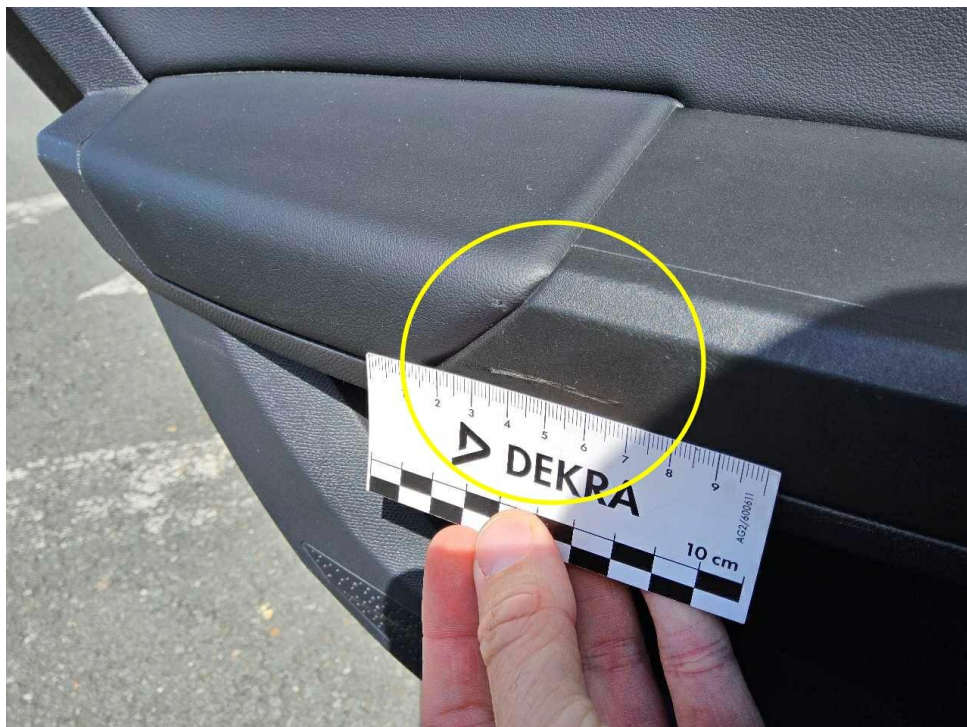
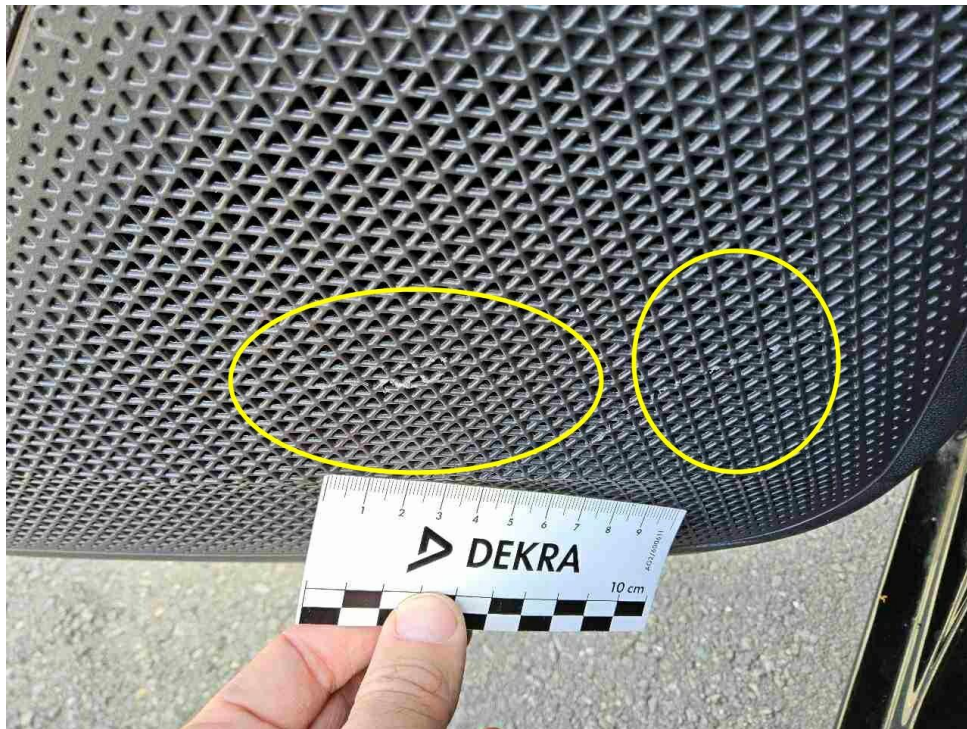
Bild 47 : Türverkleidung hinten links mehrfach verkratzt

Bild 48 : Türverkleidung hinten links mehrfach verkratzt

Bild 49 : Türverkleidung hinten links mehrfach verkratzt

Bild 50 : Türverkleidung hinten links mehrfach verkratzt

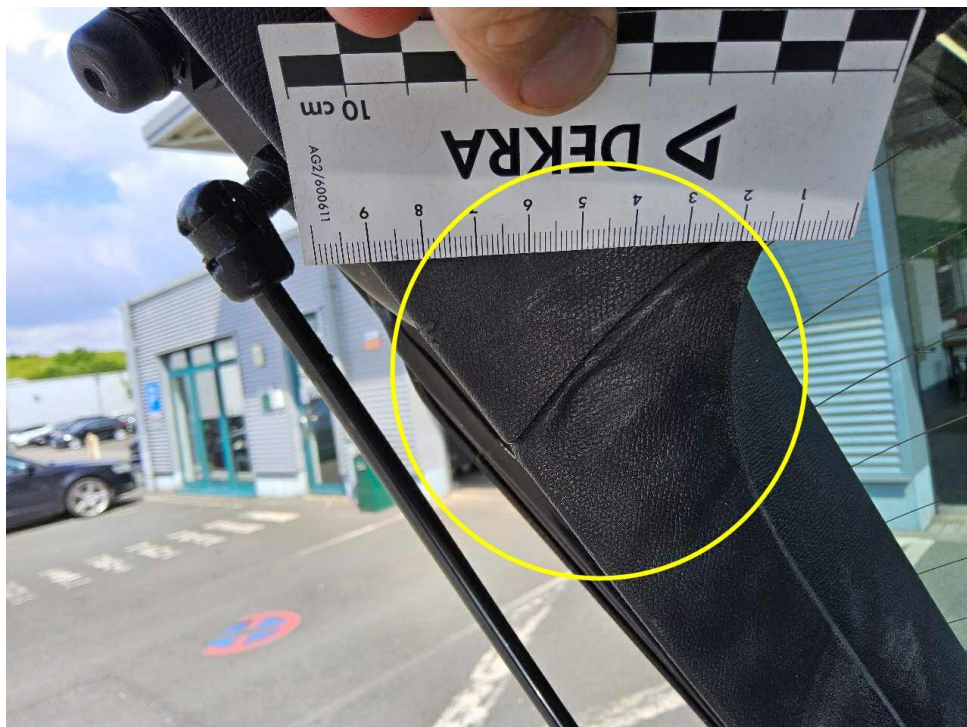
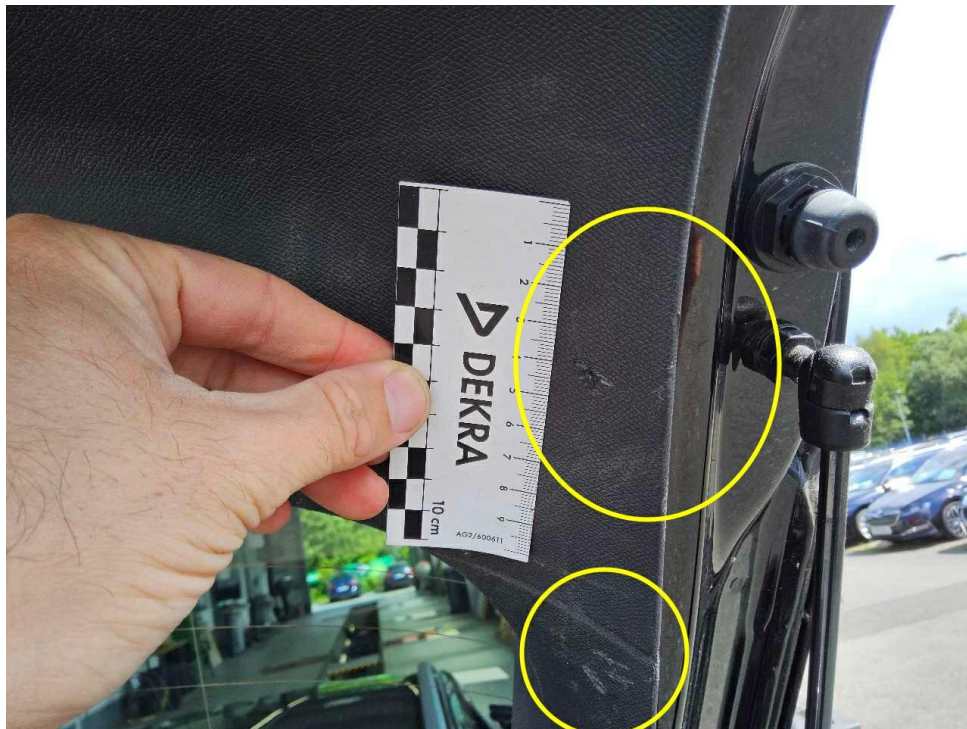
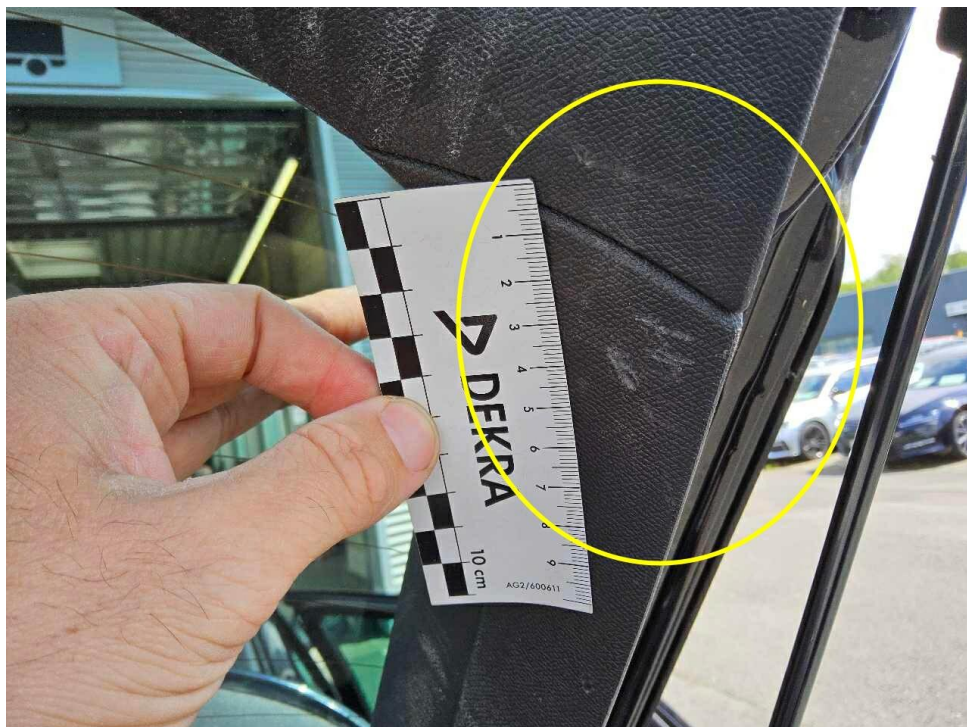
Bild 51 : Heckdeckelverkleidung mehrfach verkratzt und eingedellt

Bild 52 : Heckdeckelverkleidung mehrfach verkratzt und eingedellt

Bild 53 : Heckdeckelverkleidung mehrfach verkratzt und eingedellt

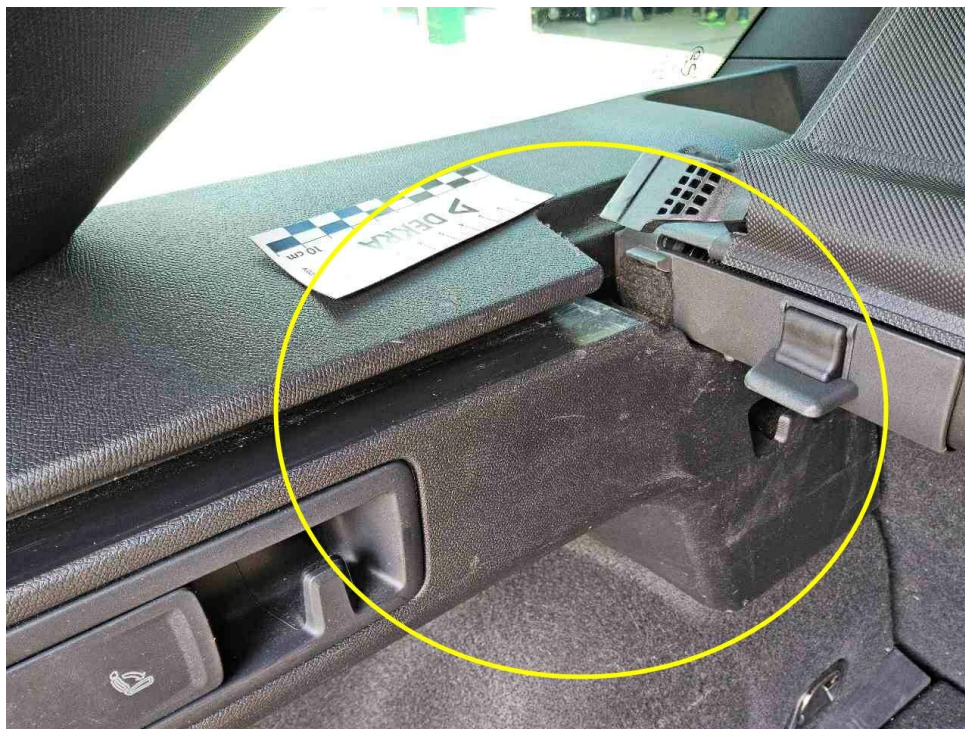
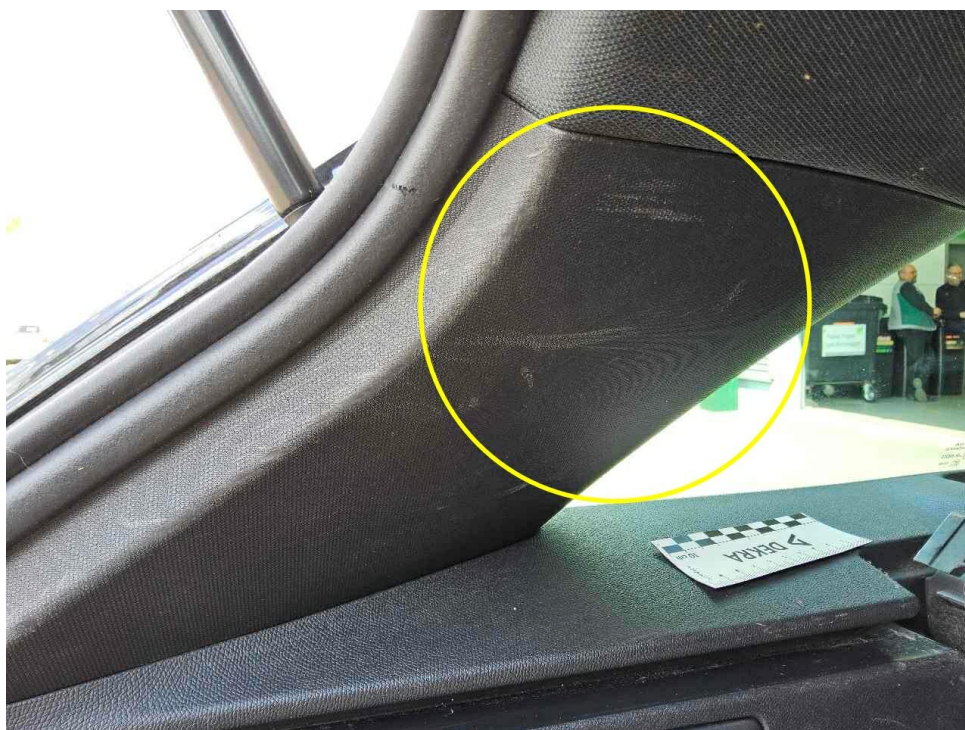
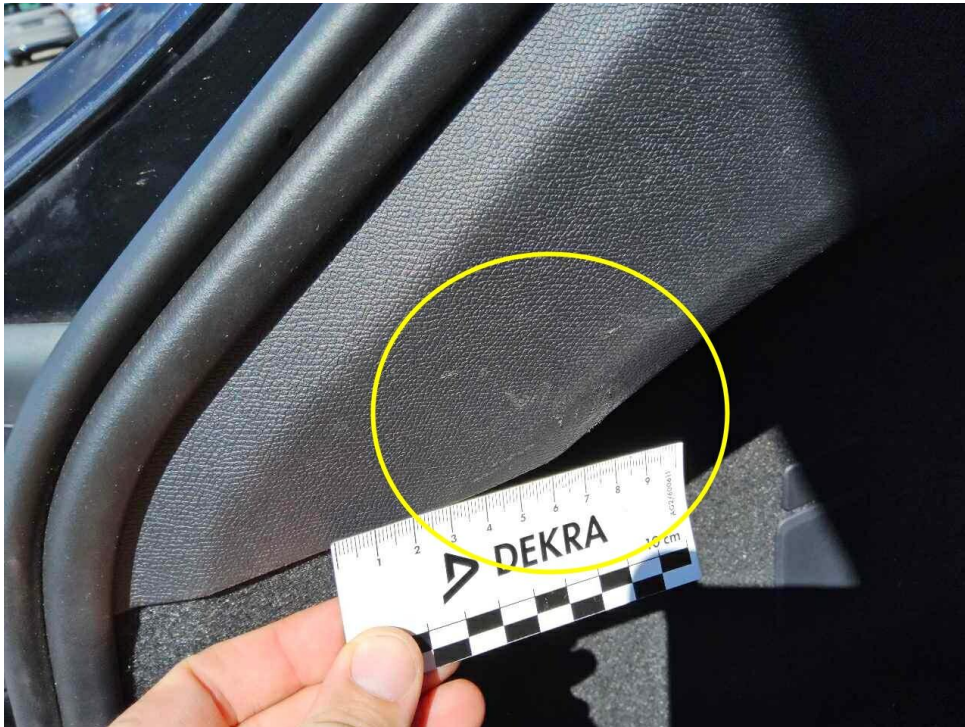
Bild 54 : D Säulenverkleidung links mehrfach verkratzt

Bild 55 : D Säulenverkleidung links mehrfach verkratzt

Bild 56 : D Säulenverkleidung links mehrfach verkratzt

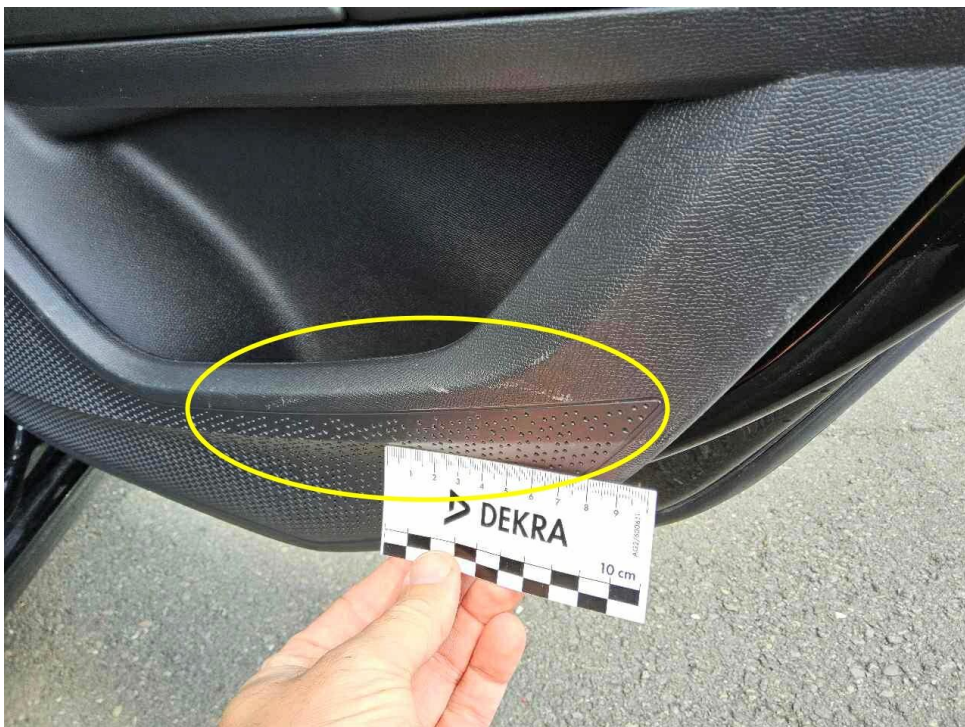
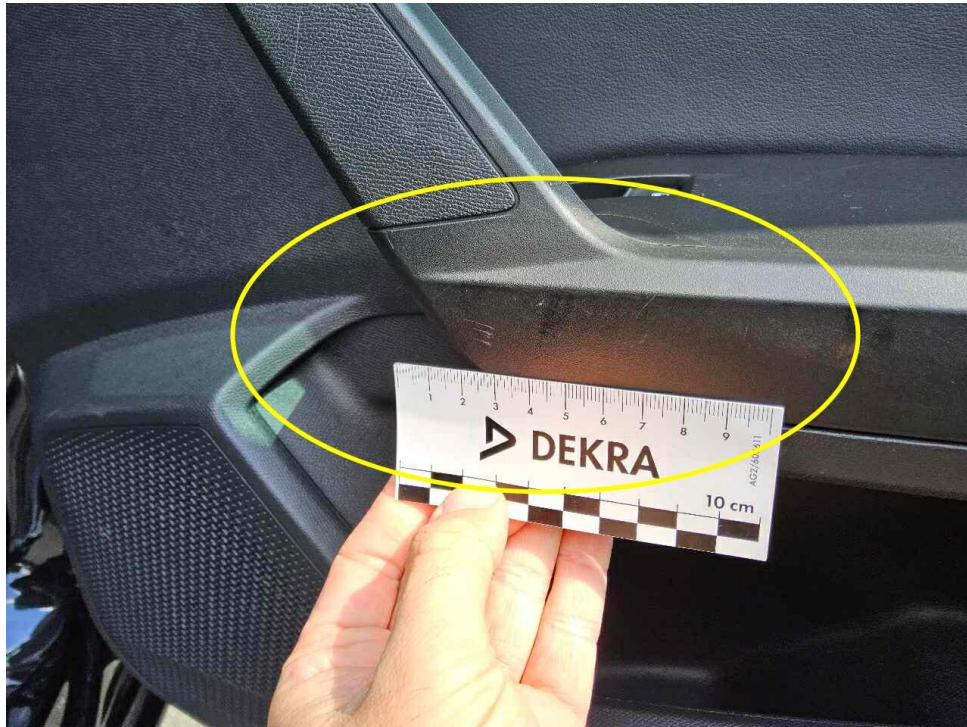
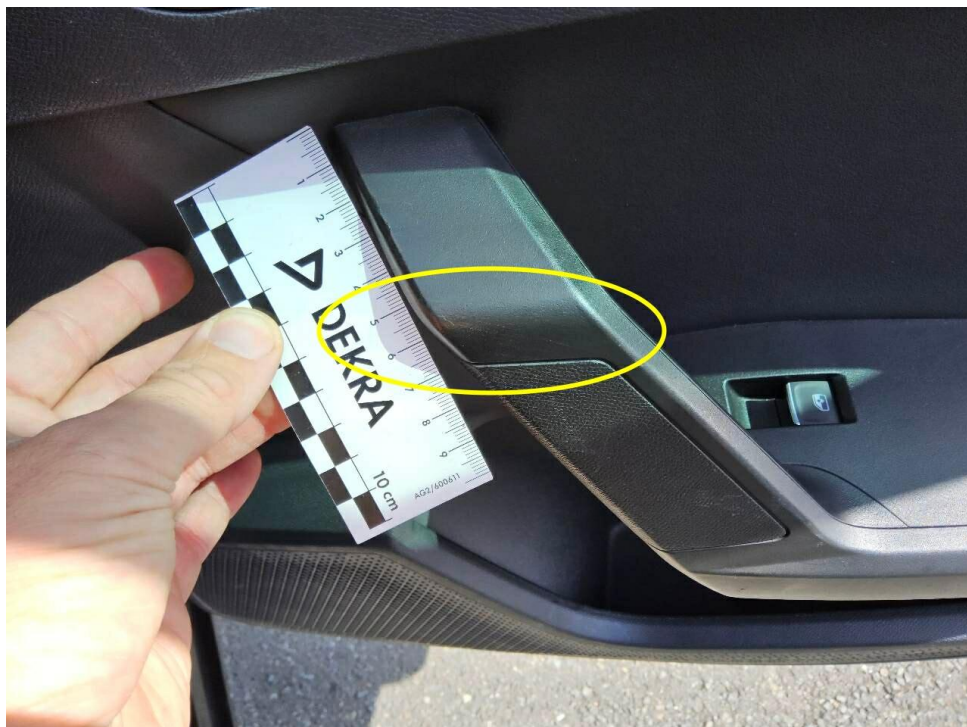
Bild 57 : Türverkleidung hinten rechts verkratzt

Bild 58 : Türverkleidung hinten rechts verkratzt

Bild 59 : Türverkleidung hinten rechts verkratzt

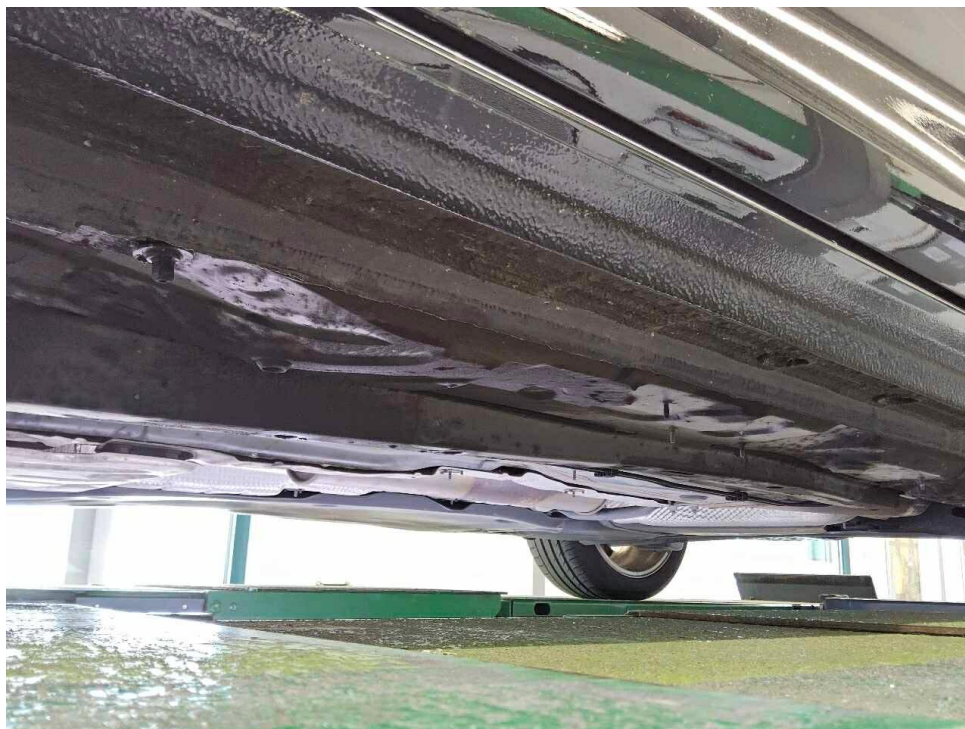
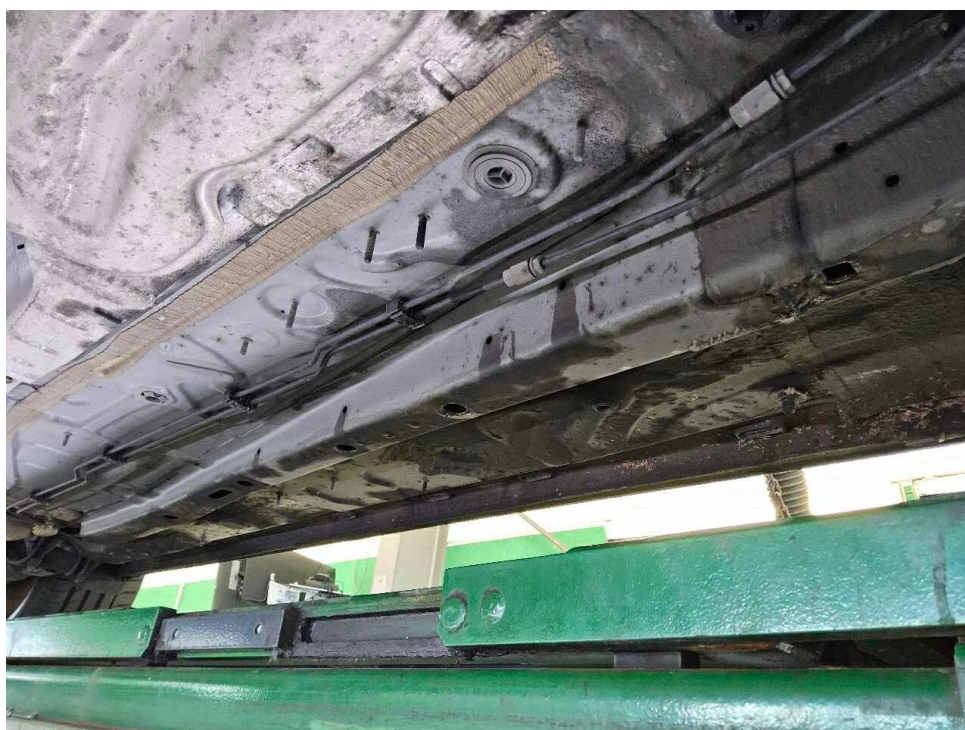
Bild 60 : Unterbodenverkleidung links fehlt

Bild 61 : Unterbodenverkleidung links fehlt

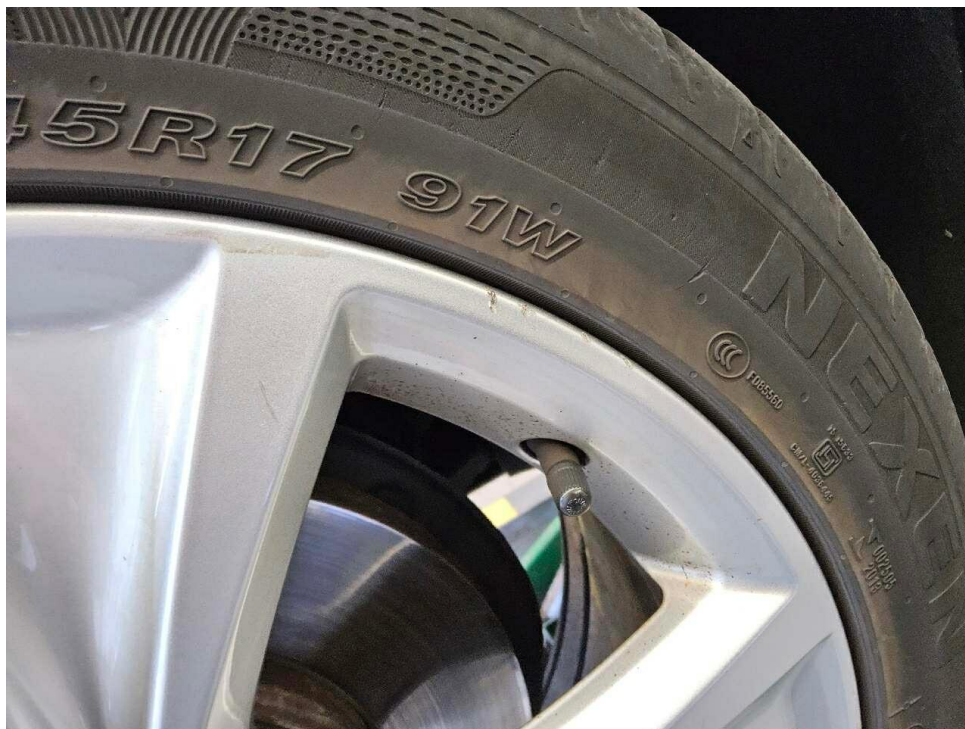
Bild 62 : Felge vorne links, verkratzt, Gebrauchsspur

Felge vorne links, verkratzt, Gebrauchsspur, (Bild 62)

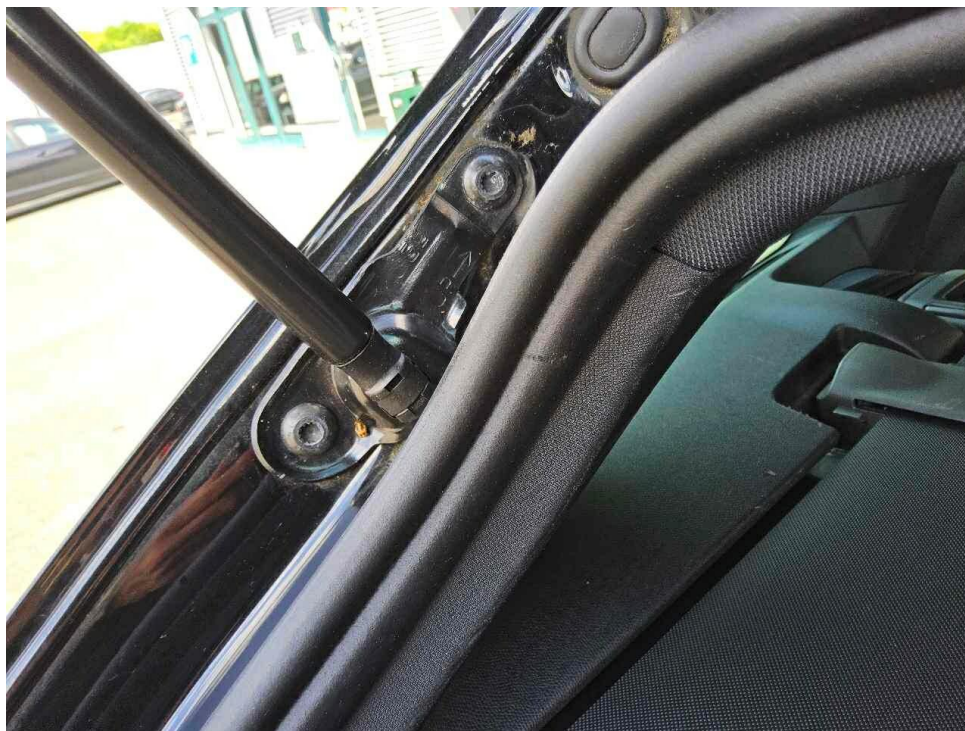
Bild 63 : Kantenschutz Heckdeckel verkratzt, Gebrauchsspur

Kantenschutz Heckdeckel verkratzt, Gebrauchsspur, (Bild 63)

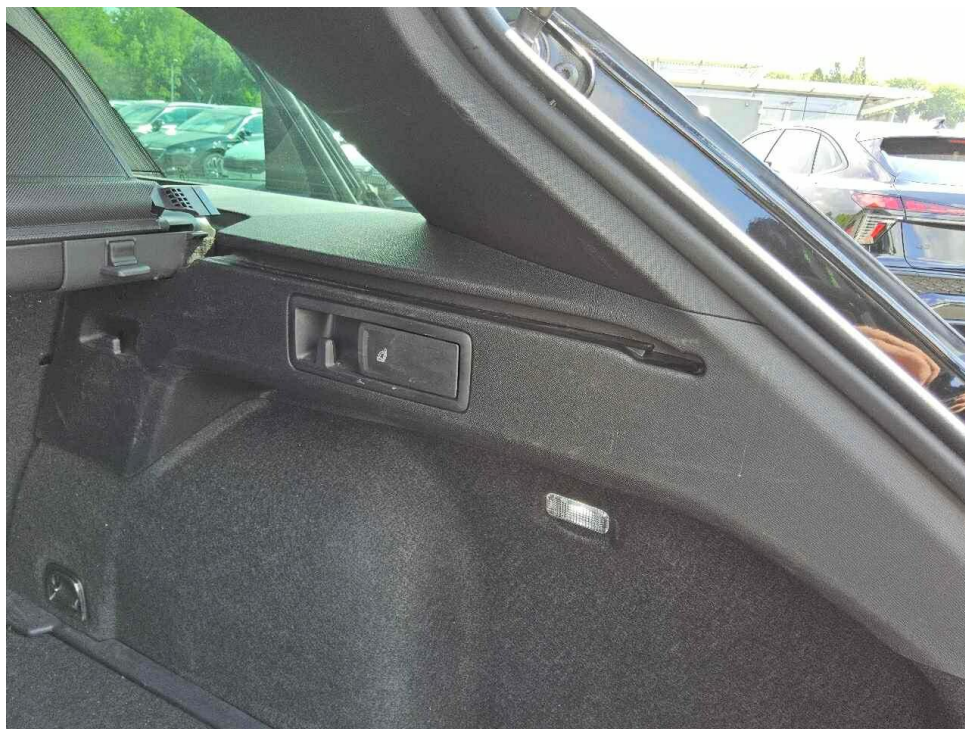
Bild 64 : D Säulenverkleidung rechts verkratzt, Gebrauchsspur

D Säulenverkleidung rechts verkratzt, Gebrauchsspur, (Bild 64)

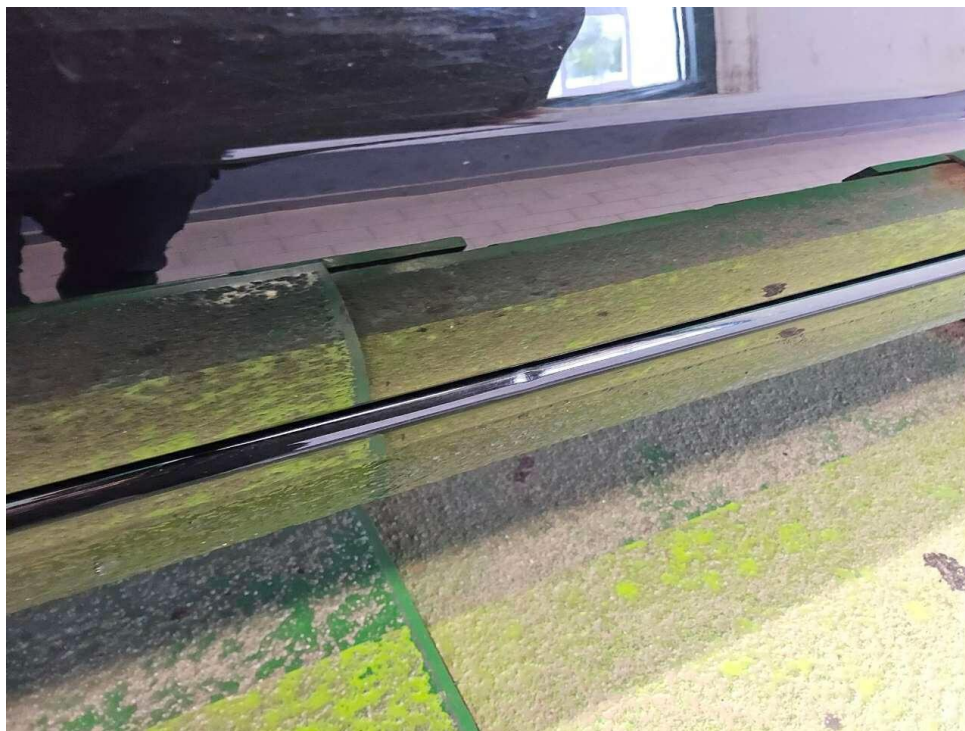
Bild 65 : Seitenschweller rechts, eingedellt, Gebrauchsspur

Seitenschweller rechts, eingedellt, Gebrauchsspur

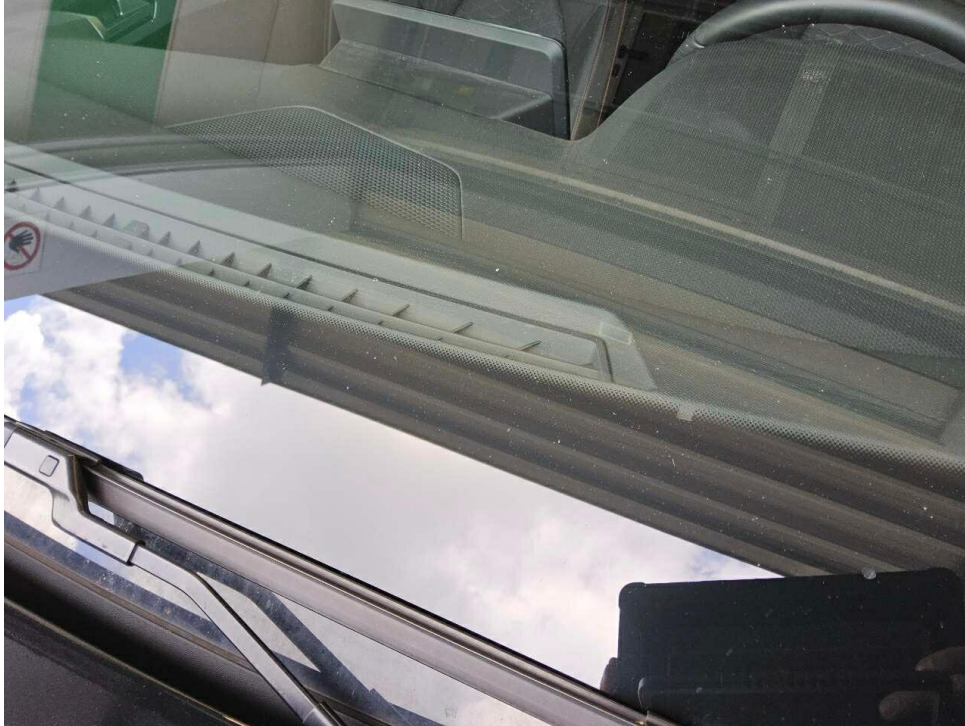
Bild 66 : Windschutzscheibe, Steinschlag, Gebrauchsspur

Windschutzscheibe, Steinschlag, Gebrauchsspur (Bild 66)
