## Zustandsbericht

| Berichtsnummer : | 0000000926469-DE926 | | |

#### Hyundai Kona (OS)(2017->) Trend Elektro 2WD

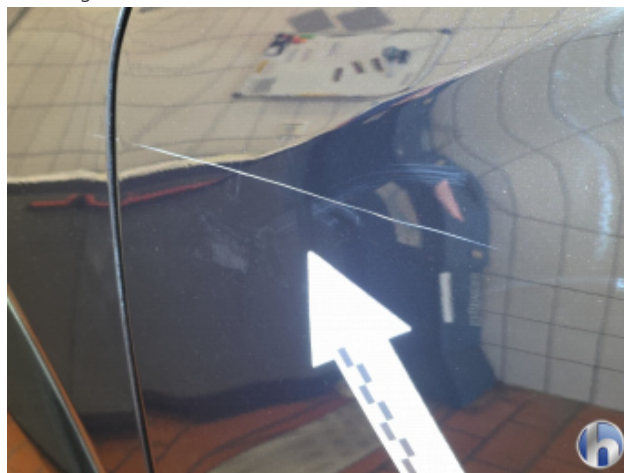
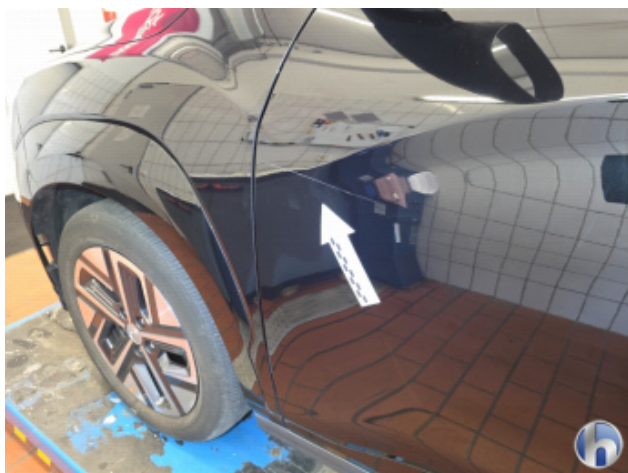
| | Bauteil | Schaden | Rep.-Art |
|---|---|---|---|
| 1. | Tür Vorne - Links | Kratzer | Lackieren |

1. Tür Vorne - Links  
Kratzer - Lackieren

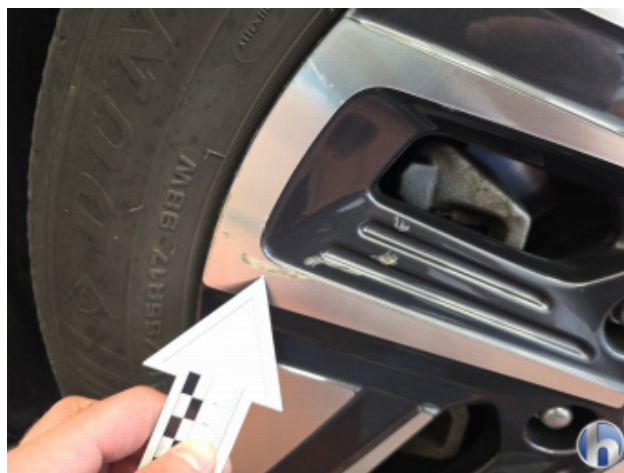
| | Bauteil | Schaden | Rep.-Art |
|---|---|---|---|
| 2. | Felge Vorne - Links | Kratzer | Smart Repair |

2. Felge Vorne - Links  
Kratzer - Smart Repair

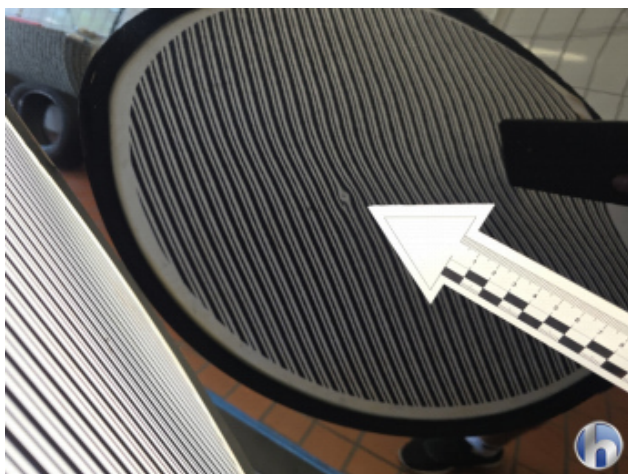
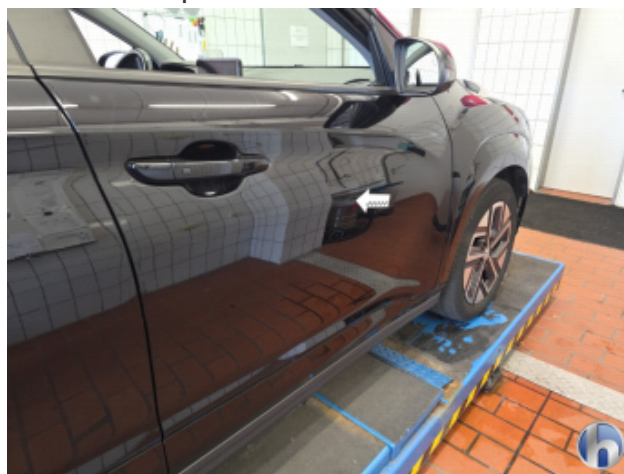
| | Bauteil | Schaden | Rep.-Art |
|---|---|---|---|
| 3. | Tür Vorne - Rechts | Gebrauchsspuren | Ohne Reparatur |

3. Tür Vorne - Rechts  
Gebrauchsspuren - Ohne Reparatur
