GKK Gutachten GmbH

Verkaufsbericht

| Vorgang | | | |
|---|---|---|---|
| Fahrzeugident.-Nr. | | VXKFCYHZTP1077954 | |
| Typ / Verkaufsbez. | Astra L Sports Tourer 1.5 D Ultimate-Paket | Laufleistung abgelesen | 86.453 km |

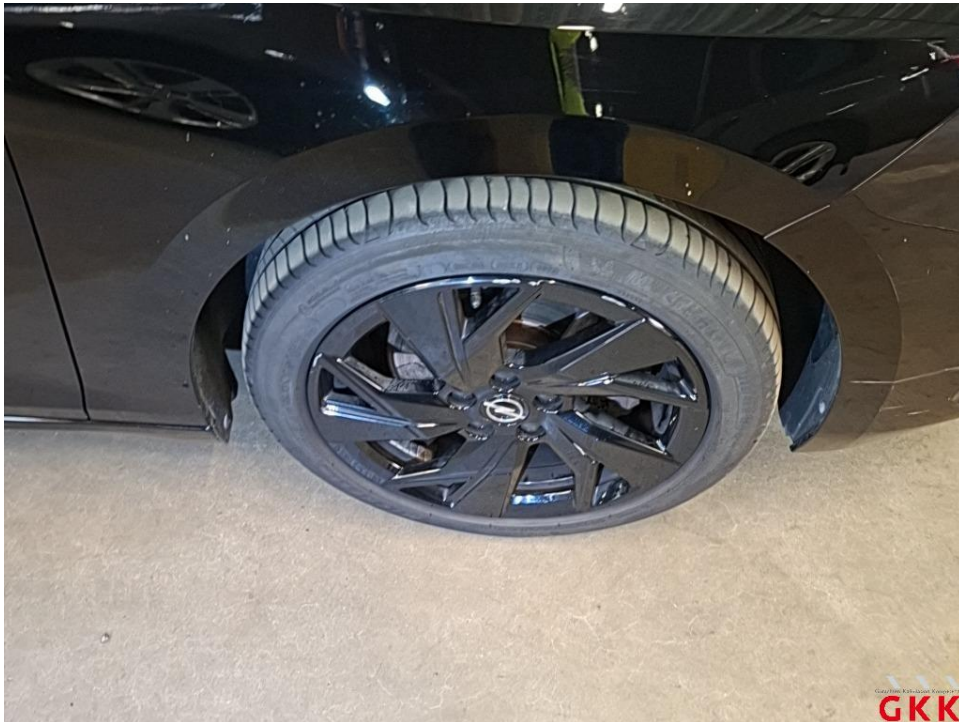
| Wertbeeinflussende Faktoren | | |
|---|---|---|
| LM-Rad vorne rechts, Materialabtrag, ersetzen (Bild 19, Bild 20) | 346,09 € | 346,09 € |

Bild 19 LM-Rad, vorne rechts, Materialabtrag, ersetzen

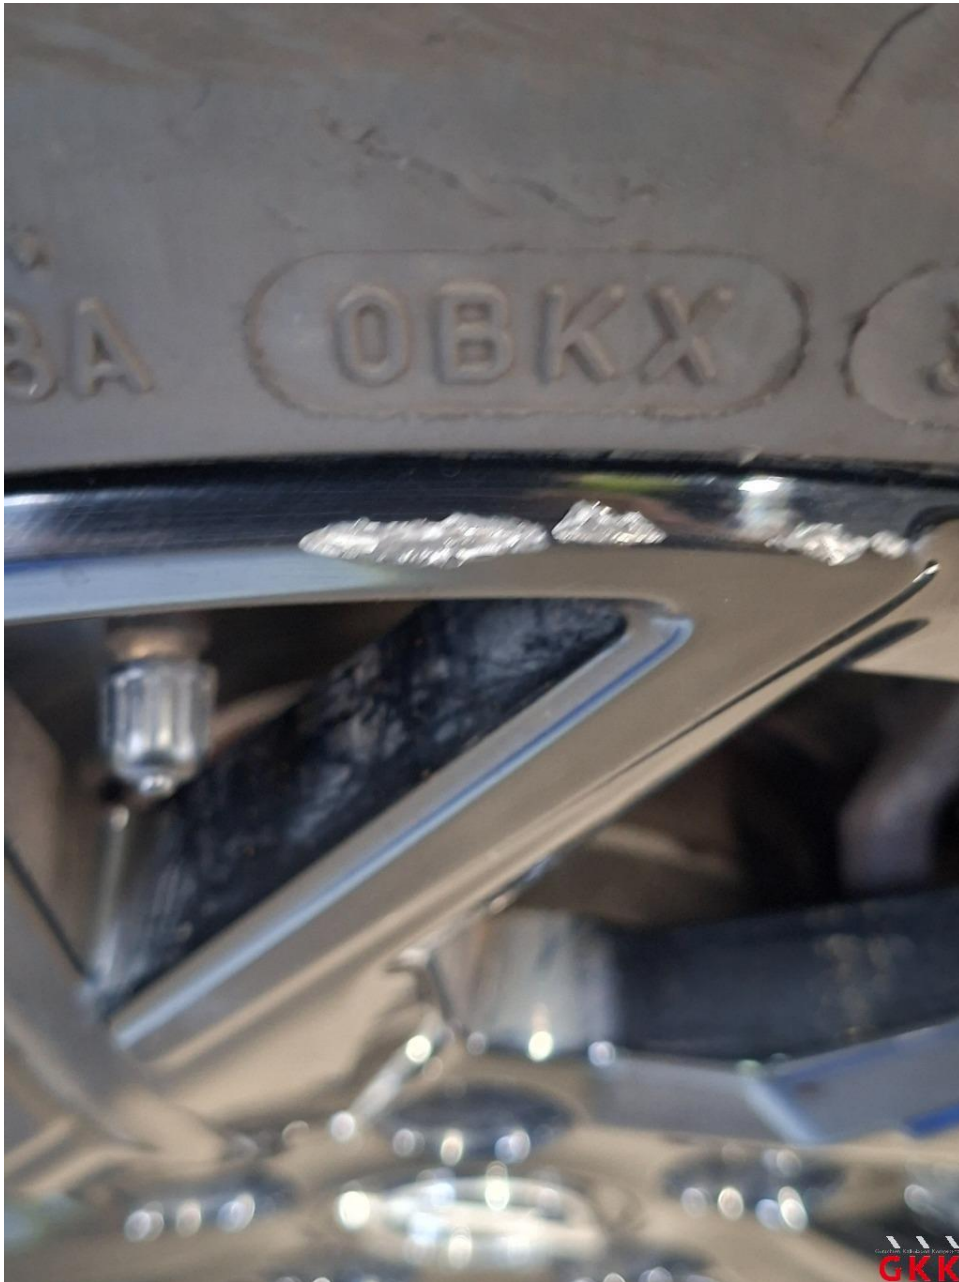
Bild 20 LM-Rad, vorne rechts, Materialabtrag, ersetzen

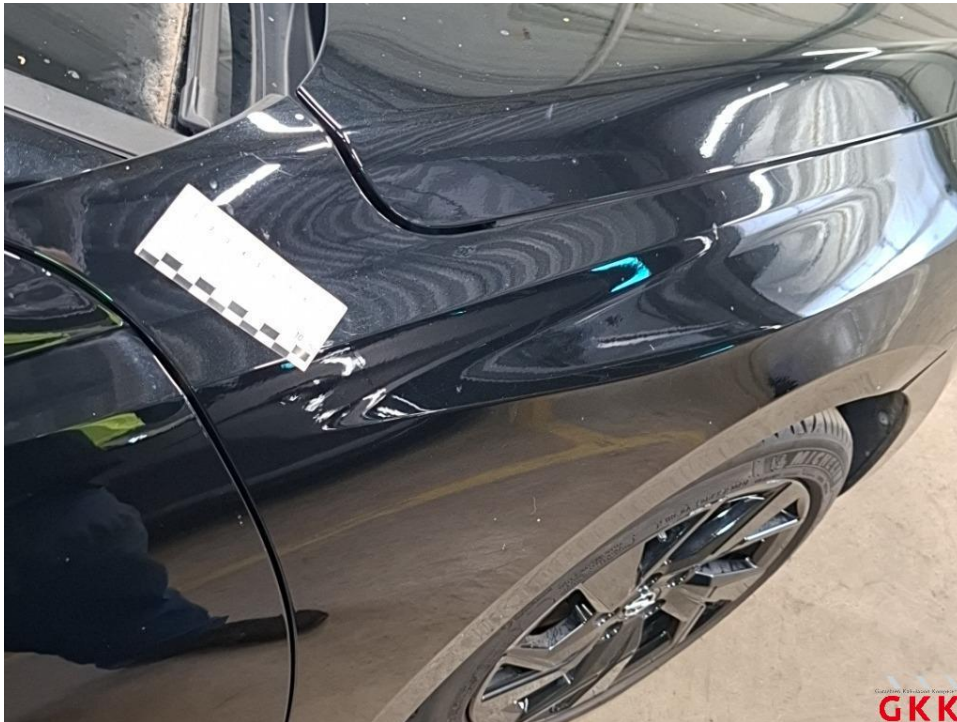
| Wertbeeinflussende Faktoren | | |
|---|---|---|
| Kotflügel vorne rechts, verkratzt, lackieren (Bild 21, Bild 22, Bild 23) | 538,75 € | 350,19 € |

Bild 21 Kotflügel vorne rechts, verkratzt, lackieren

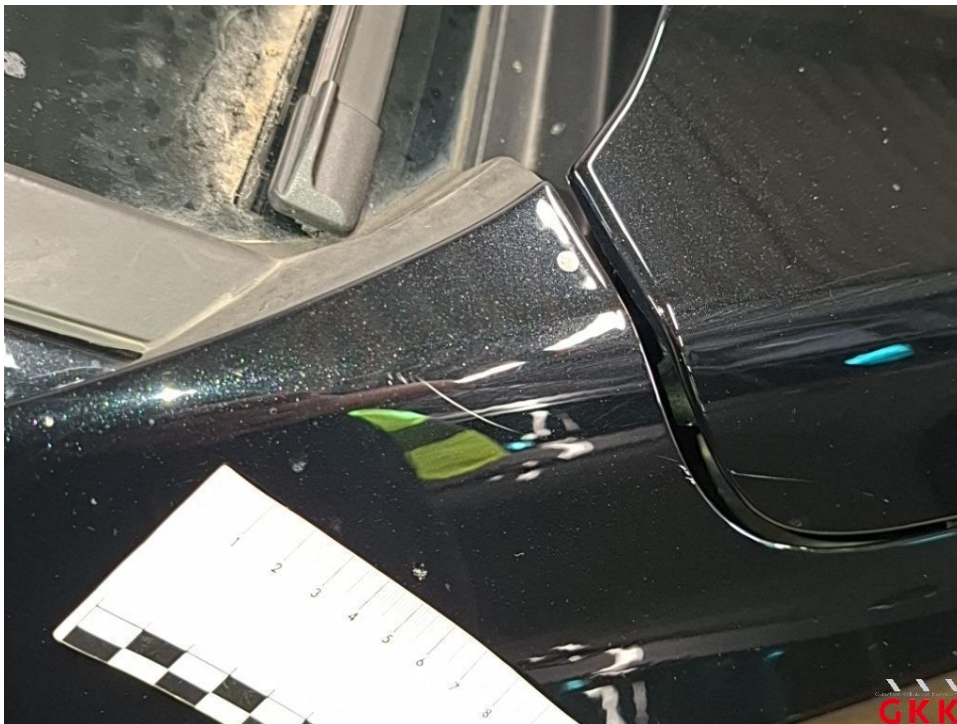
Bild 22 Kotflügel vorne rechts, verkratzt, lackieren

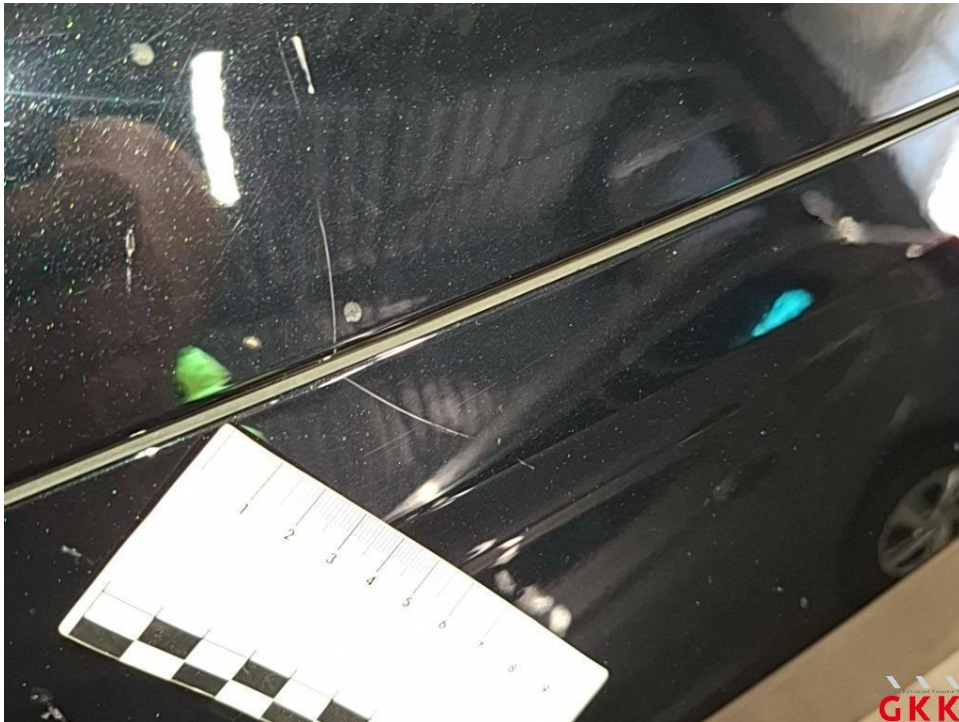
Bild 23 Kotflügel vorne rechts, verkratzt, lackieren

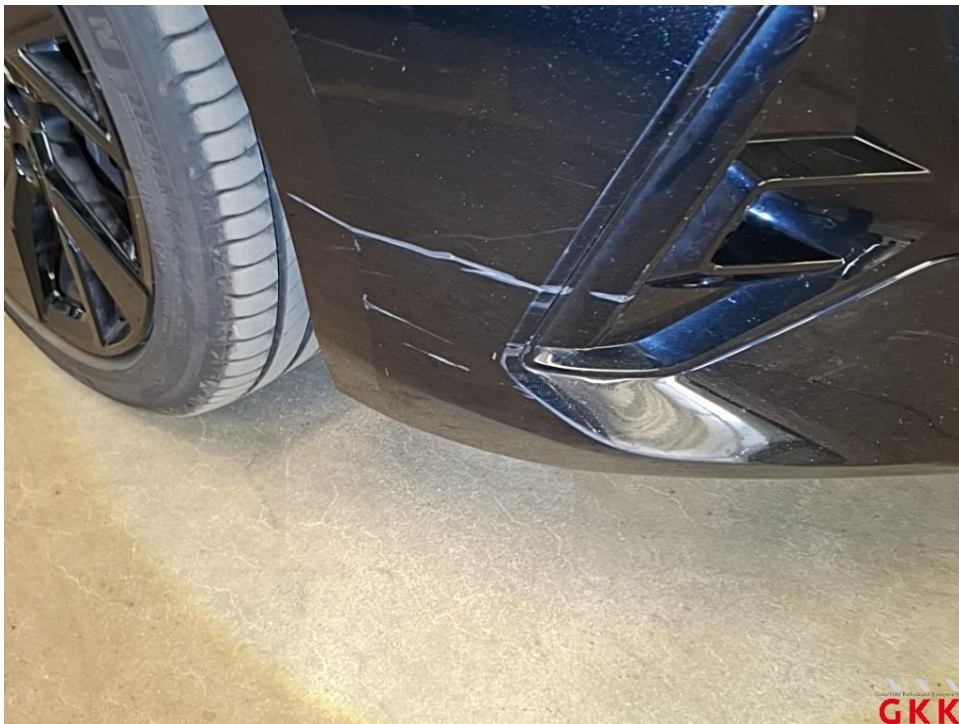
| Wertbeeinflussende Faktoren | | |
|---|---|---|
| Stoßfänger vorne Verkleidung -lackiert-, verkratzt, lackieren (Bild 24, Bild 25) | 922,40 € | 599,56 € |

Bild 24 Stoßfänger vorne, Verkleidung -lackiert-, verkratzt, lackieren

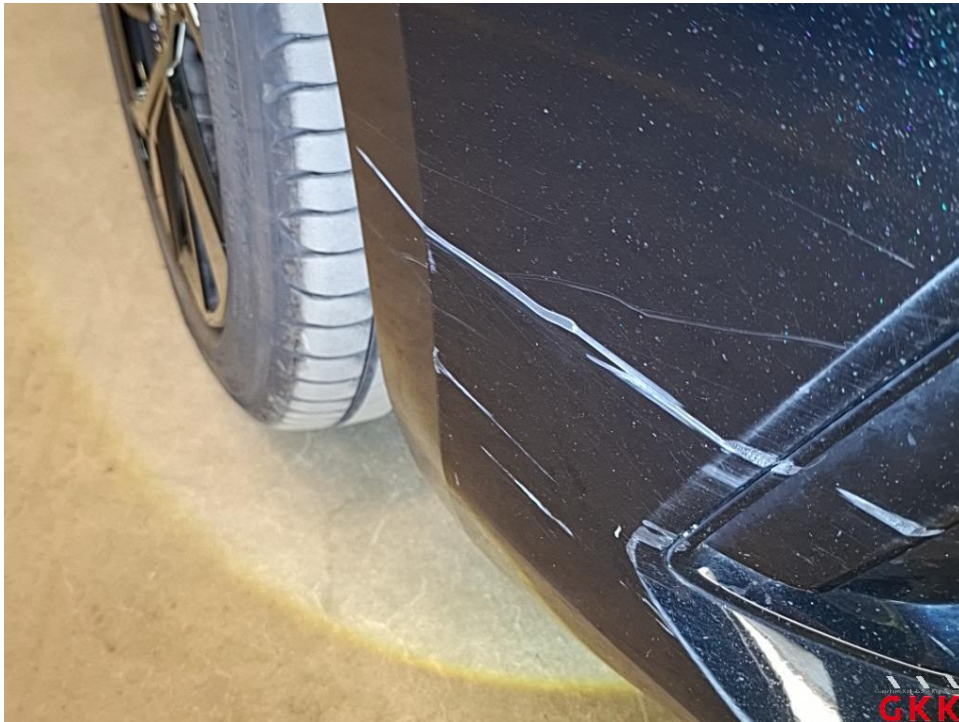
Bild 25 Stoßfänger vorne, Verkleidung -lackiert-, verkratzt, lackieren

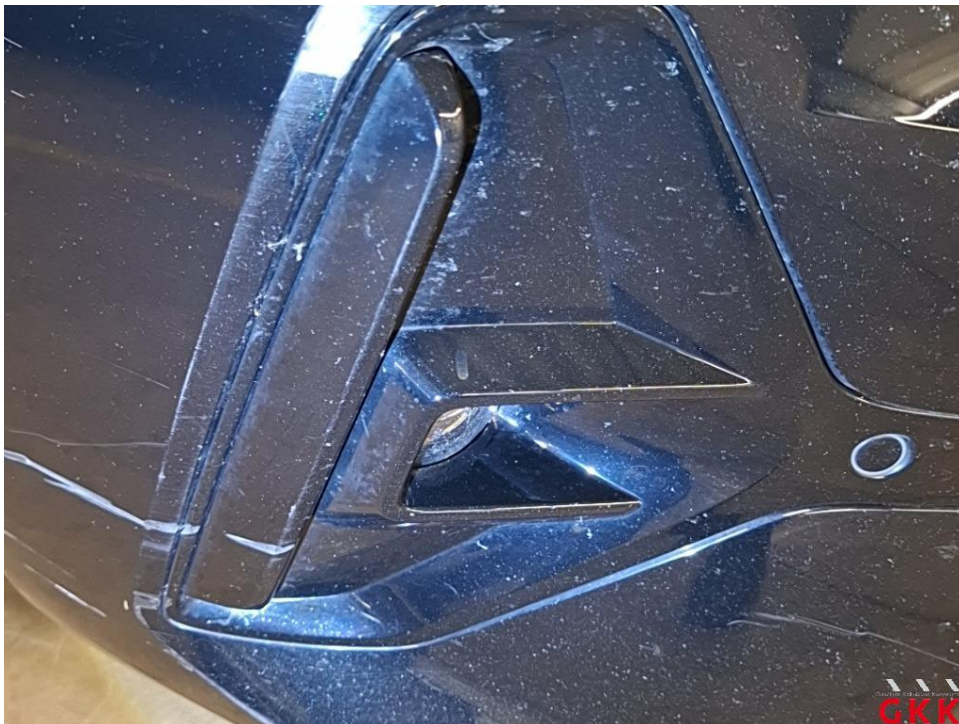
| Wertbeeinflussende Faktoren | | |
|---|---|---|
| Stoßfänger vorne Blende -lackiert-, verkratzt, ersetzen (Bild 26, Bild 27) | 222,22 € | 144,44 € |

Bild 26 Stoßfänger vorne, Blende -lackiert-, verkratzt, ersetzen

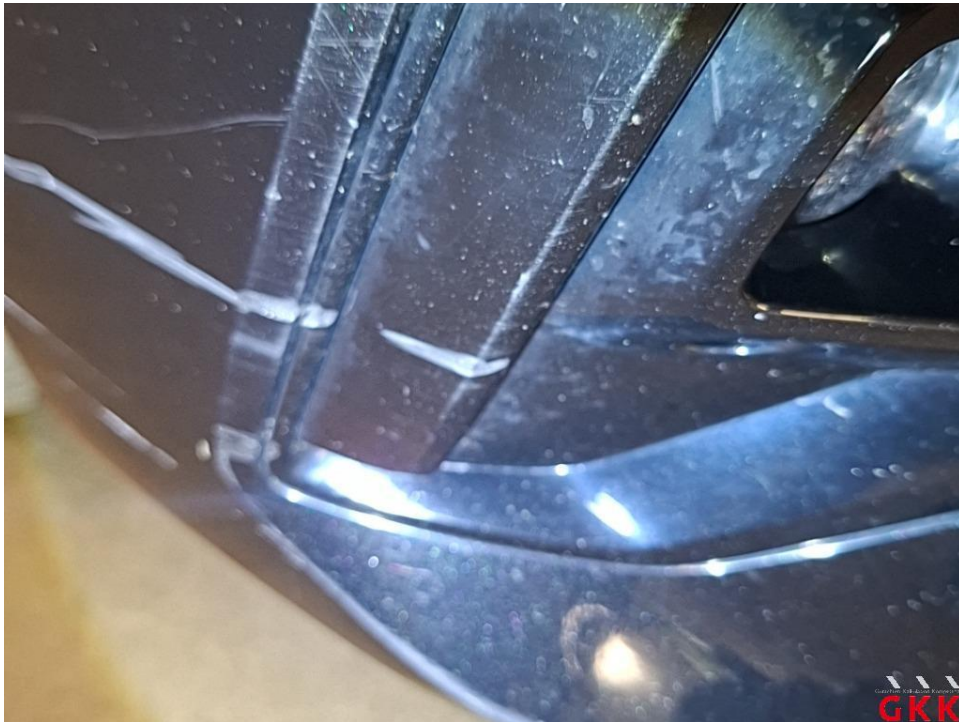
Bild 27 Stoßfänger vorne, Blende -lackiert-, verkratzt, ersetzen

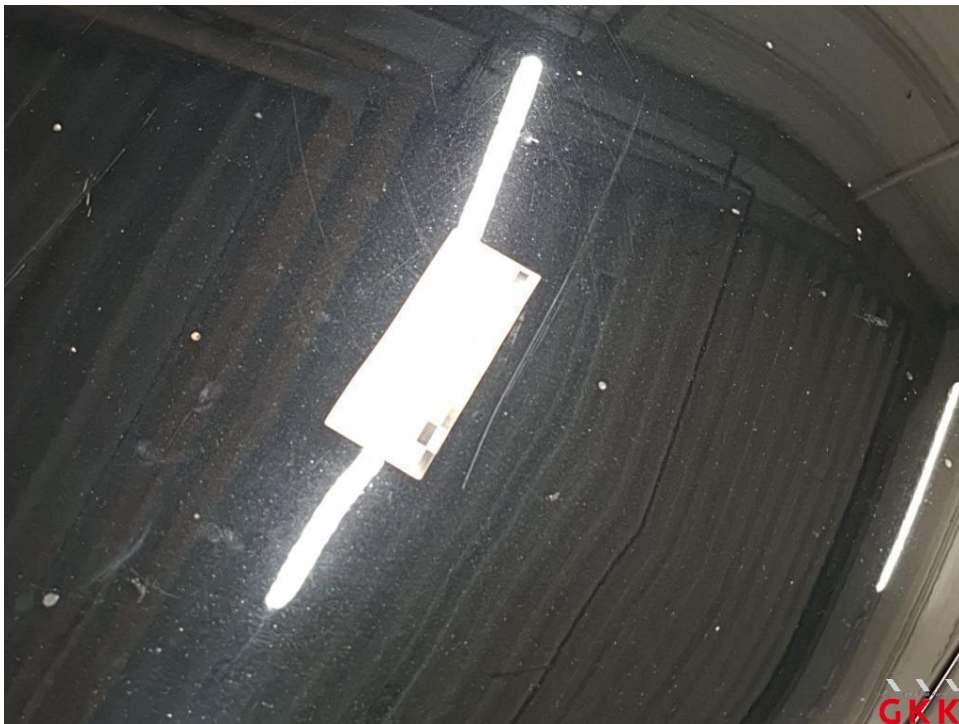
| Wertbeeinflussende Faktoren | | |
|---|---|---|
| Motorhaube, verkratzt, lackieren (Bild 28, Bild 29, Bild 30) | 648,60 € | 421,59 € |

Bild 28 Motorhaube, verkratzt, lackieren

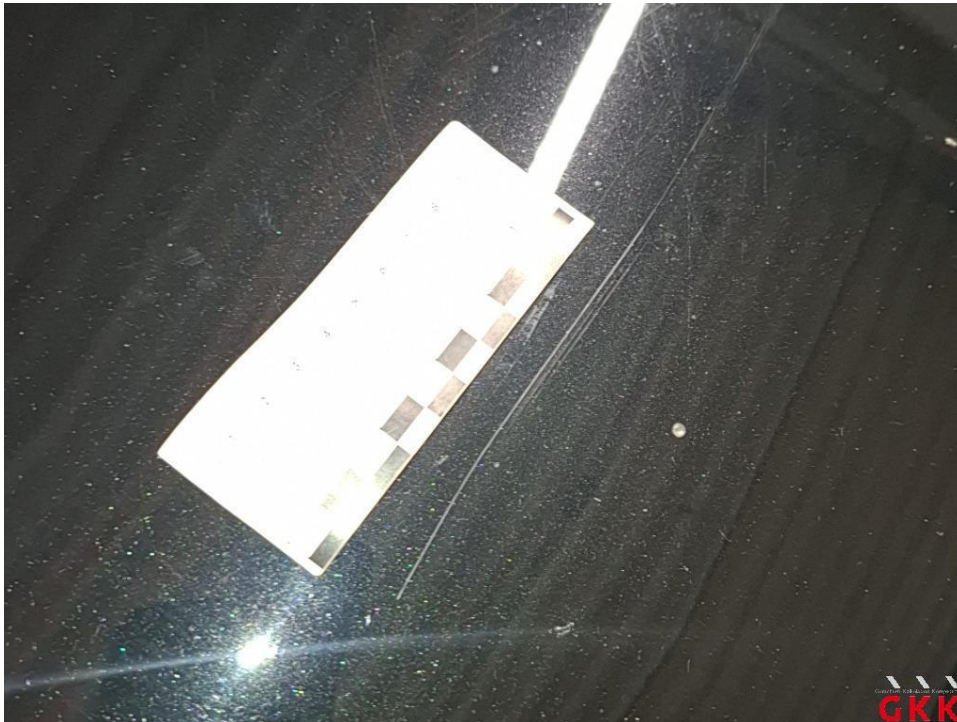
Bild 29 Motorhaube, verkratzt, lackieren

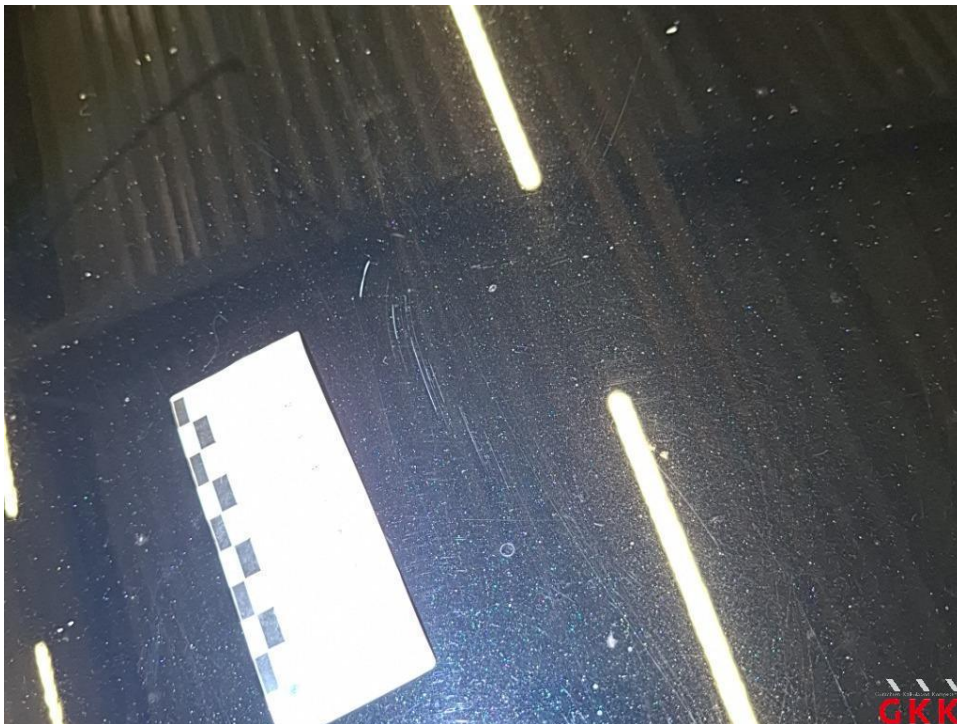
Bild 30 Motorhaube, verkratzt, lackieren

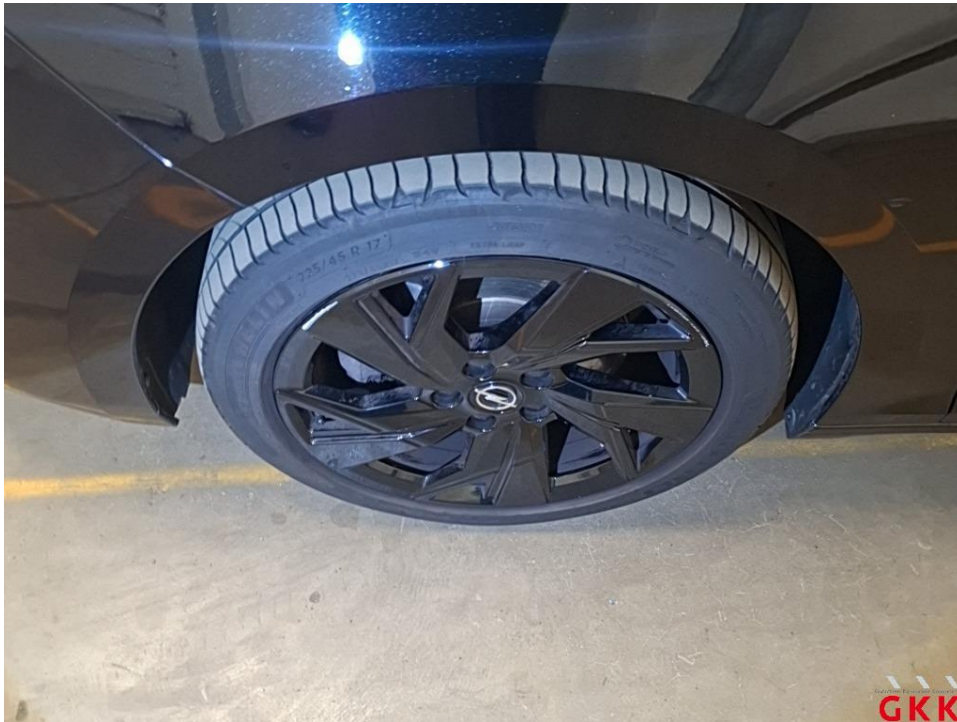
| Wertbeeinflussende Faktoren | | |
|---|---|---|
| LM-Rad vorne links, Materialabtrag, ersetzen (Bild 31, Bild 32) | 346,09 € | 346,09 € |

Bild 31 LM-Rad, vorne links, Materialabtrag, ersetzen

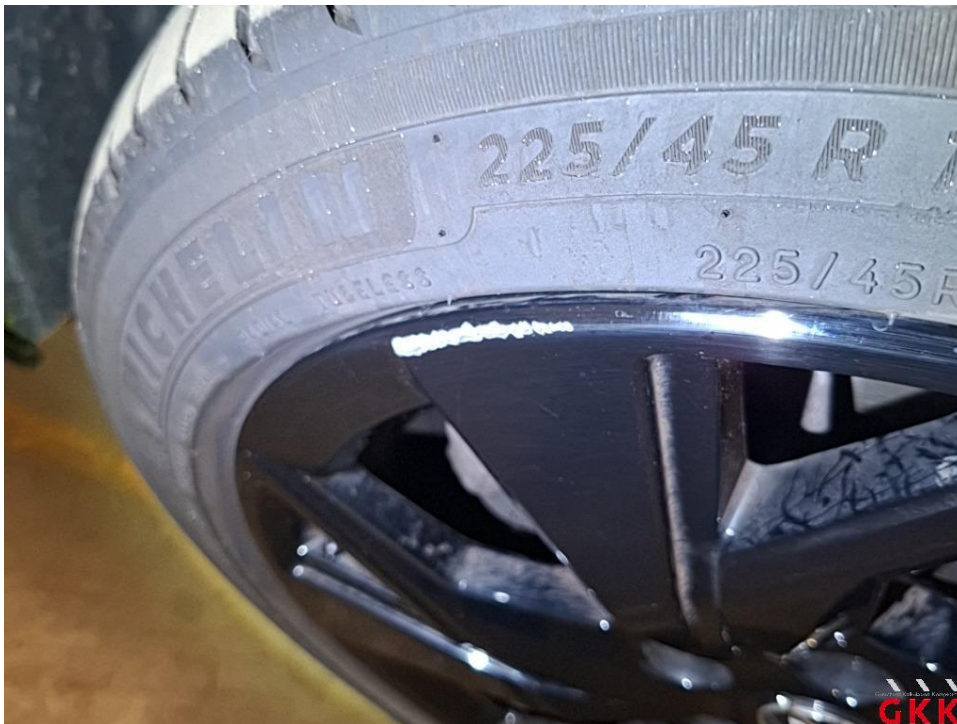
Bild 32 LM-Rad, vorne links, Materialabtrag, ersetzen

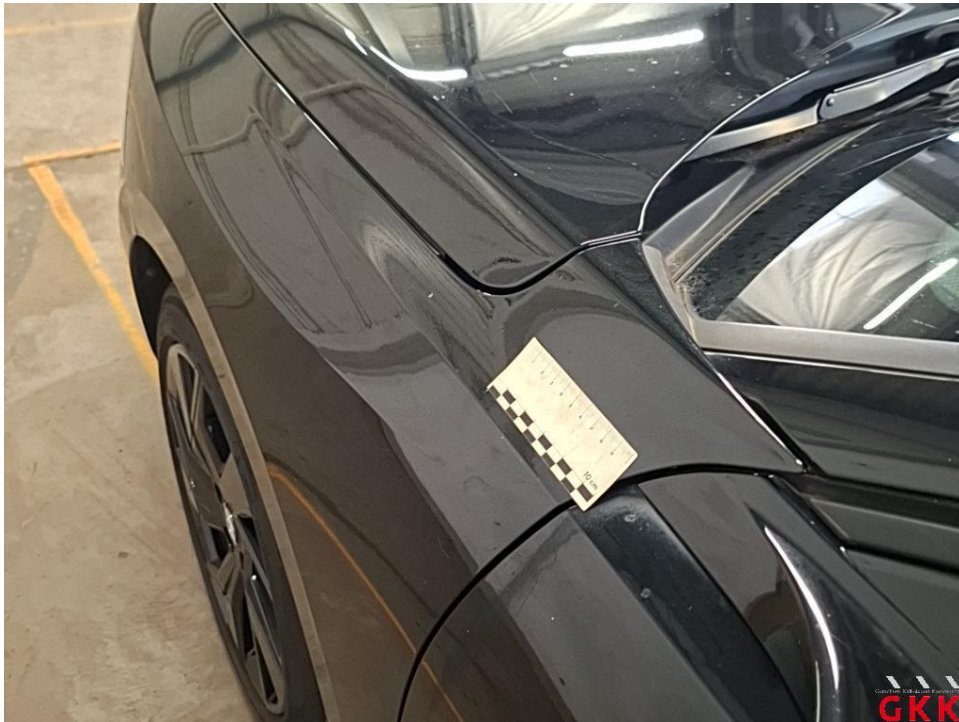
| Wertbeeinflussende Faktoren | | |
|---|---|---|
| Kotflügel vorne links, verkratzt, lackieren (Bild 33, Bild 34) | 538,75 € | 350,19 € |

Bild 33 Kotflügel vorne links, verkratzt, lackieren

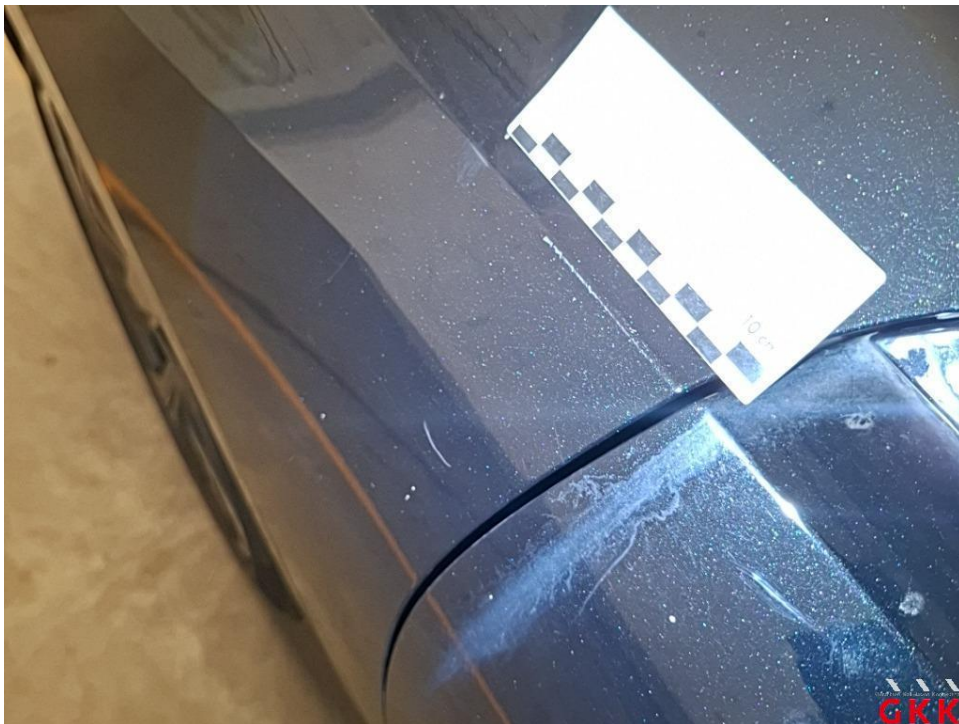
Bild 34 Kotflügel vorne links, verkratzt, lackieren

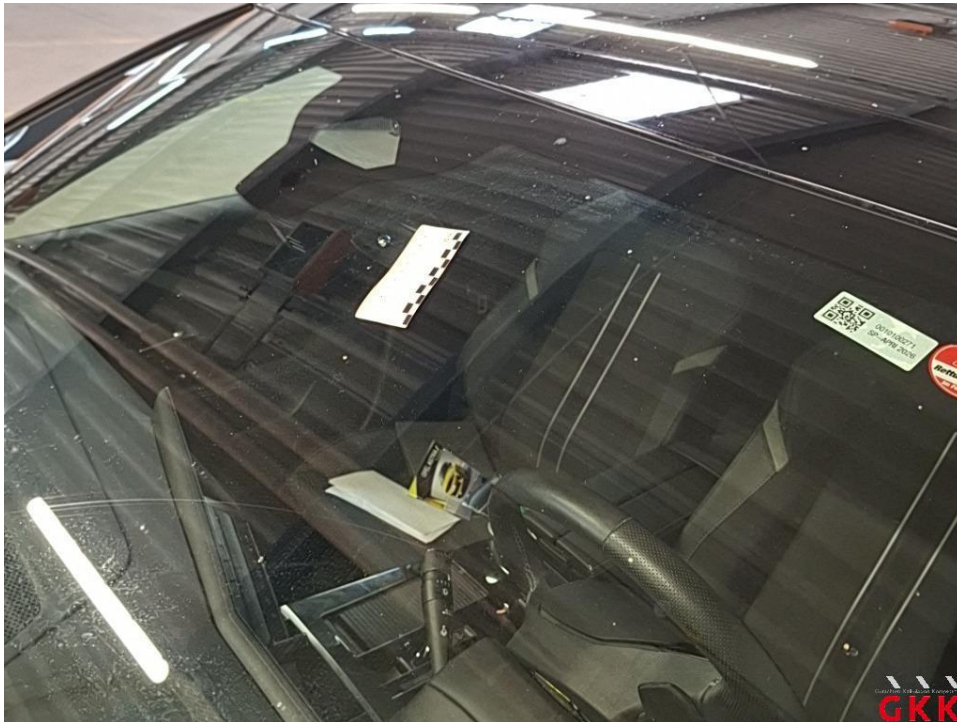
| Wertbeeinflussende Faktoren | | |
|---|---|---|
| Frontscheibe beheizt mit Regensensor und Frontkamera, Steinschlag im Sichtfeld, ersetzen (Bild 35, Bild 36, Bild 37) | 933,95 € | 933,95 € |

Bild 35 Frontscheibe, beheizt mit Regensensor und Frontkamera, Steinschlag im Sichtfeld, ersetzen

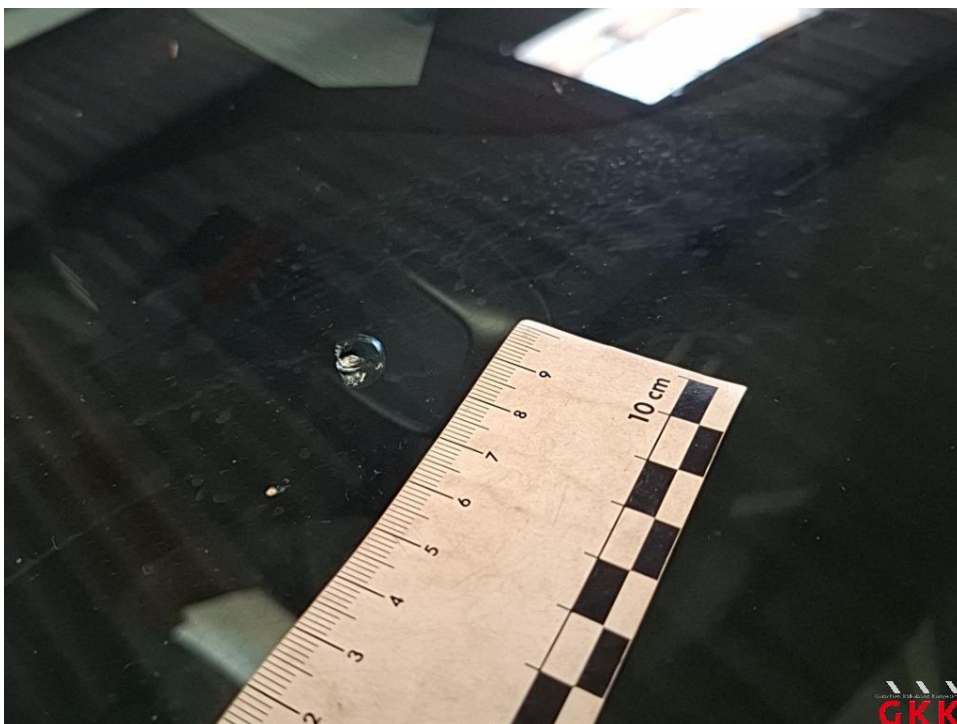
Bild 36 Frontscheibe, beheizt mit Regensensor und Frontkamera, Steinschlag im Sichtfeld, ersetzen

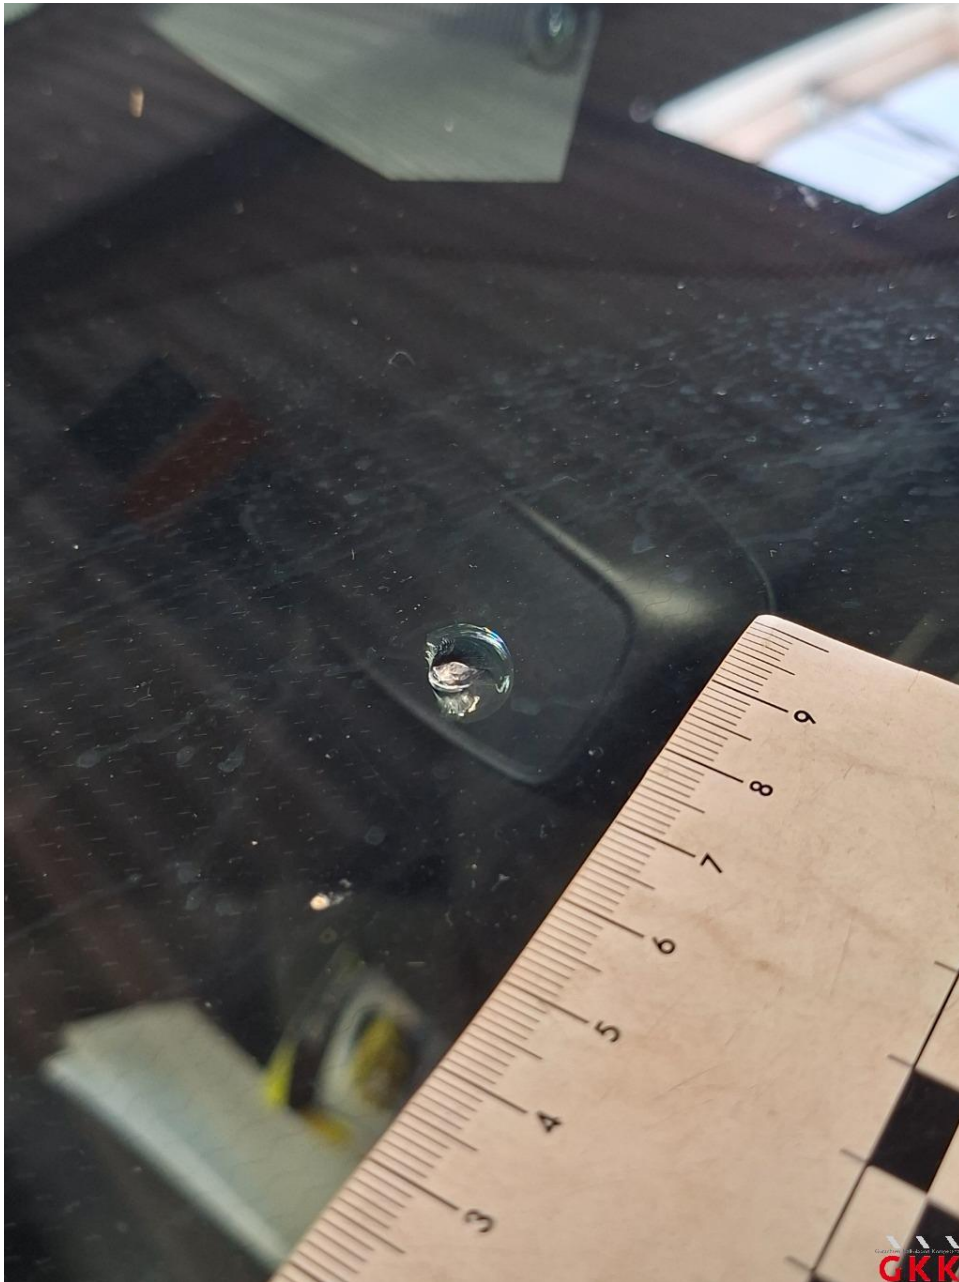
Bild 37 Frontscheibe, beheizt mit Regensensor und Frontkamera, Steinschlag im Sichtfeld, ersetzen

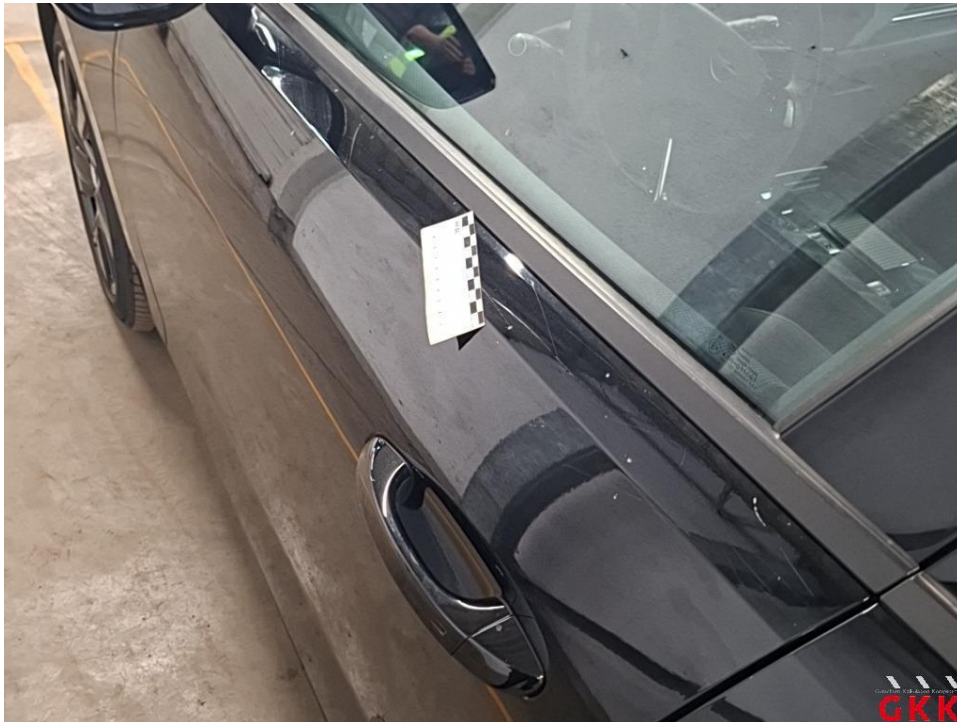
| Wertbeeinflussende Faktoren | | |
|---|---|---|
| Tür vorne links, verkratzt, lackieren (Bild 38, Bild 39) | 550,78 € | 358,01 € |

Bild 38 Tür vorne links, verkratzt, lackieren

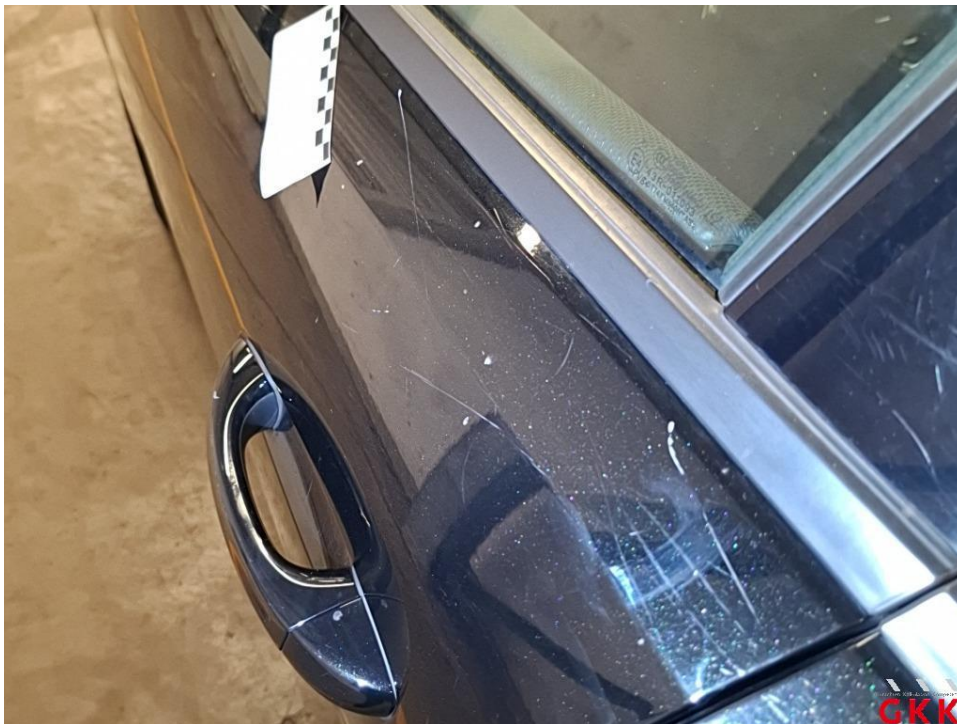
Bild 39 Tür vorne links, verkratzt, lackieren

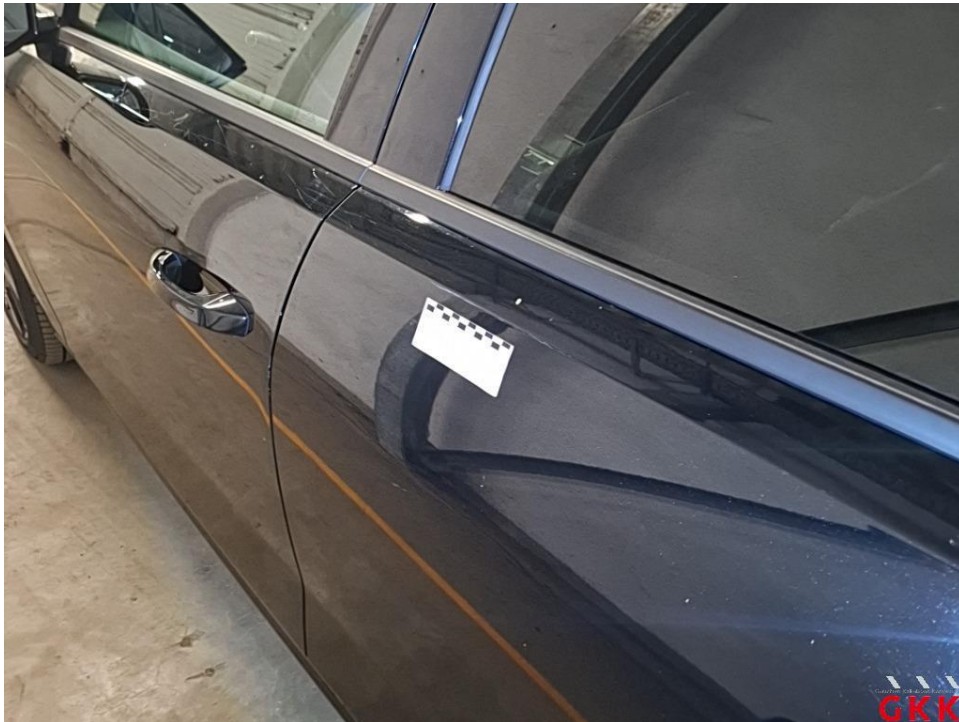
| Wertbeeinflussende Faktoren | | |
|---|---|---|
| Tür hinten links, verkratzt, lackieren (Bild 40, Bild 41, Bild 42) | 582,41 € | 378,57 € |

Bild 40 Tür hinten links, verkratzt, lackieren

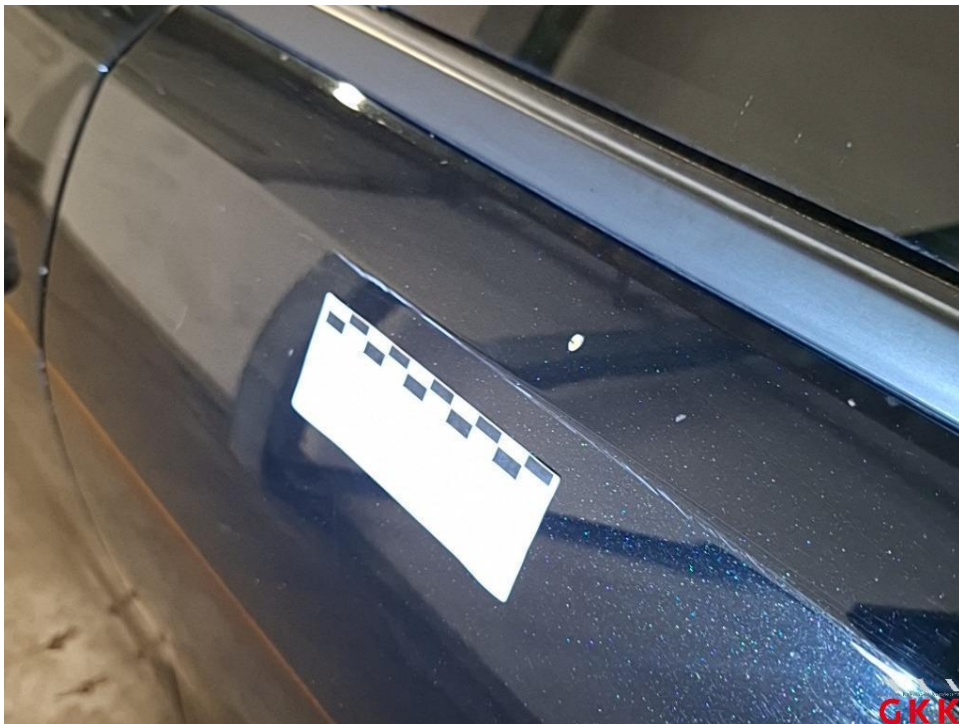
Bild 41 Tür hinten links, verkratzt, lackieren

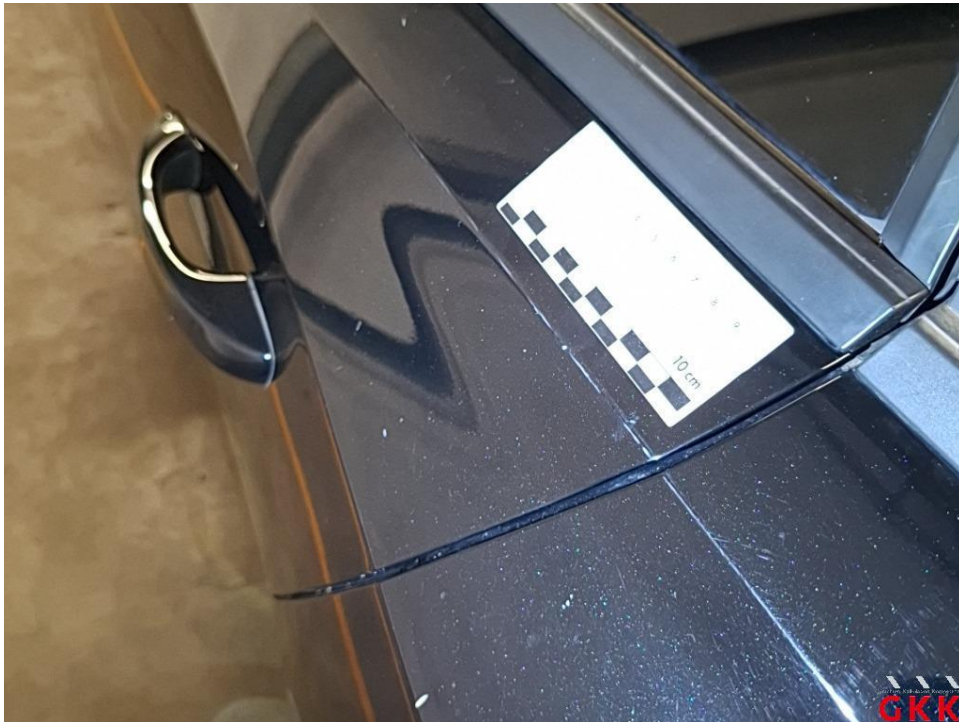
Bild 42 Tür hinten links, verkratzt, lackieren

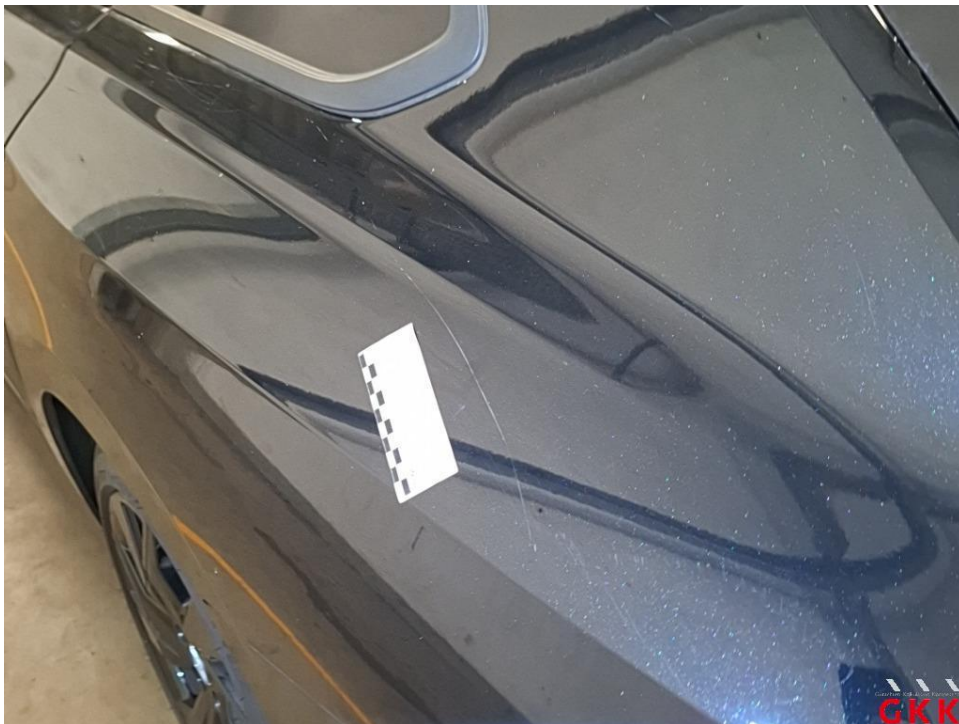
| Wertbeeinflussende Faktoren | | |
|---|---|---|
| Seitenwand links, verkratzt, lackieren (Bild 43, Bild 44) | 699,07 € | 454,40 € |

Bild 43 Seitenwand links, verkratzt, lackieren

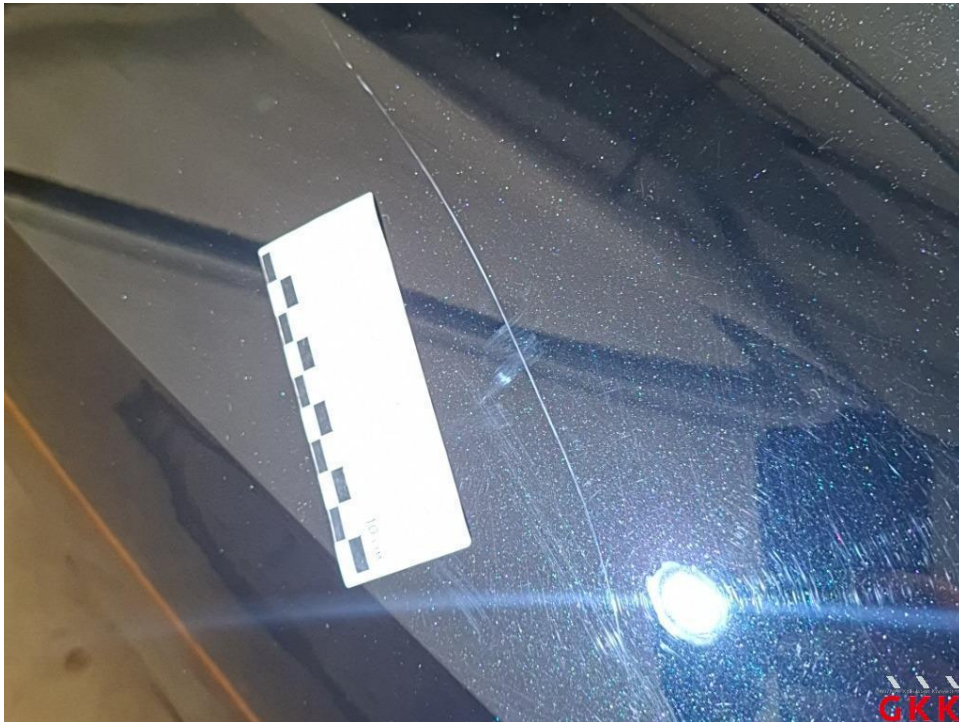
Bild 44      Seitenwand links, verkratzt, lackieren

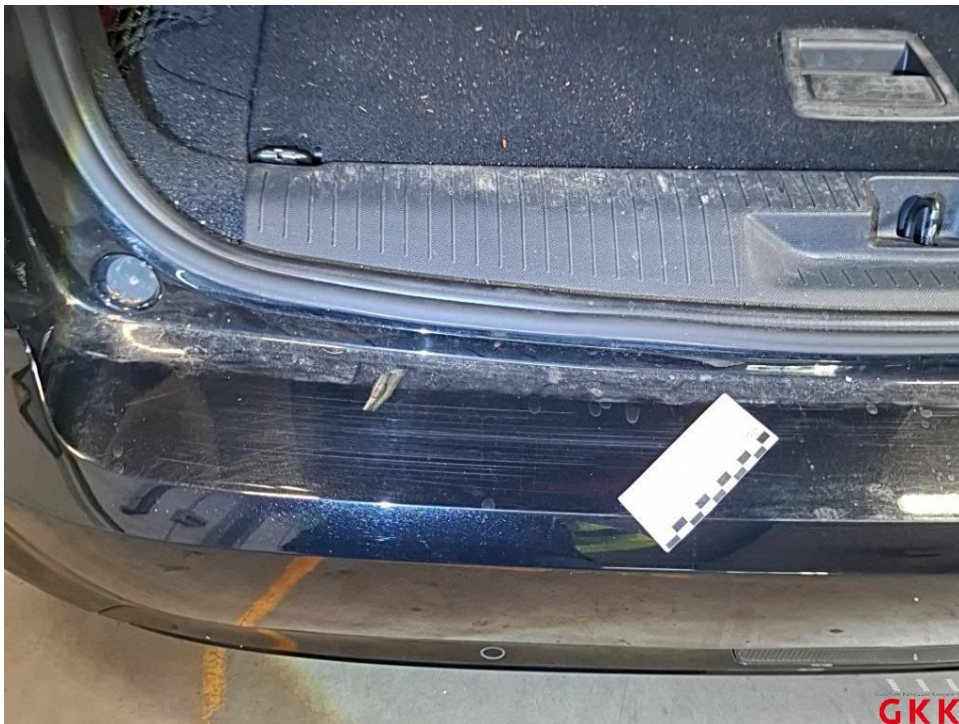
| Wertbeeinflussende Faktoren | | |
|---|---|---|
| Stoßfänger hinten Verkleidung -lackiert-, verkratzt, lackieren (Bild 45, Bild 46) | 794,78 € | 516,61 € |

Bild 45      Stoßfänger hinten, Verkleidung -lackiert-, verkratzt, lackieren

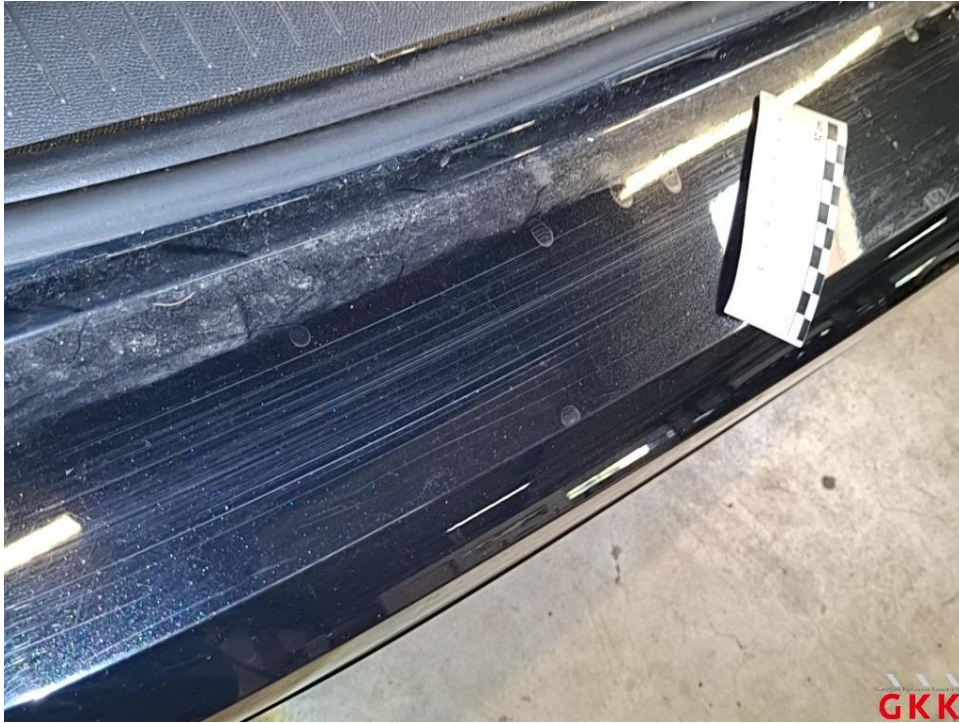
Bild 46 Stoßfänger hinten, Verkleidung -lackiert-, verkratzt, lackieren

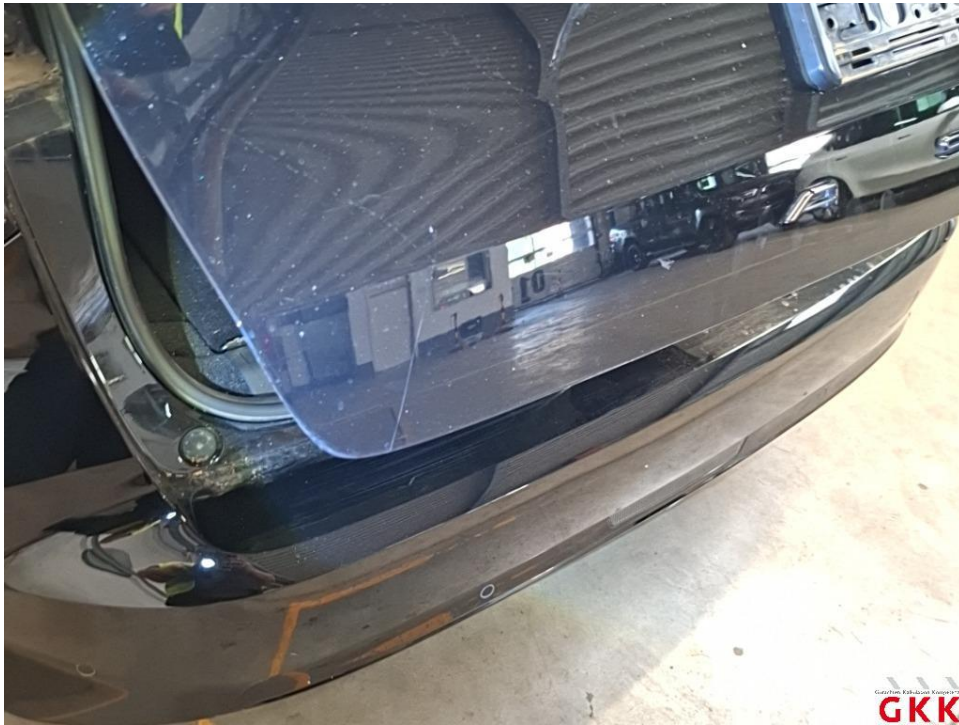
| Wertbeeinflussende Faktoren | | |
|---|---|---|
| Heckklappe, verkratzt, lackieren (Bild 47, Bild 48) | 873,27 € | 567,63 € |

Bild 47 Heckklappe, verkratzt, lackieren

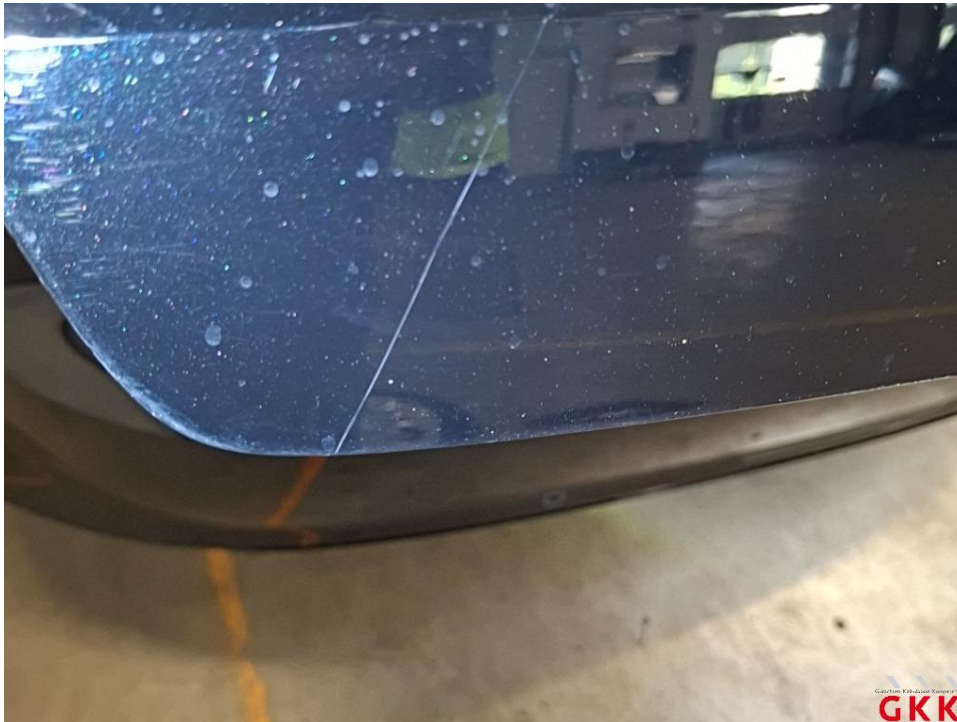
Bild 48 Heckklappe, verkratzt, lackieren
