GKK Gutachten GmbH

Verkaufsbericht

| Vorgang | | | |
|---|---|---|---|
| Fahrzeugident.-Nr. | | VXKFCYHZTP1077954 | |
| Typ / Verkaufsbez. | Astra L Sports Tourer 1.5 D Ultimate-Paket | Laufleistung abgelesen | 86.453 km |

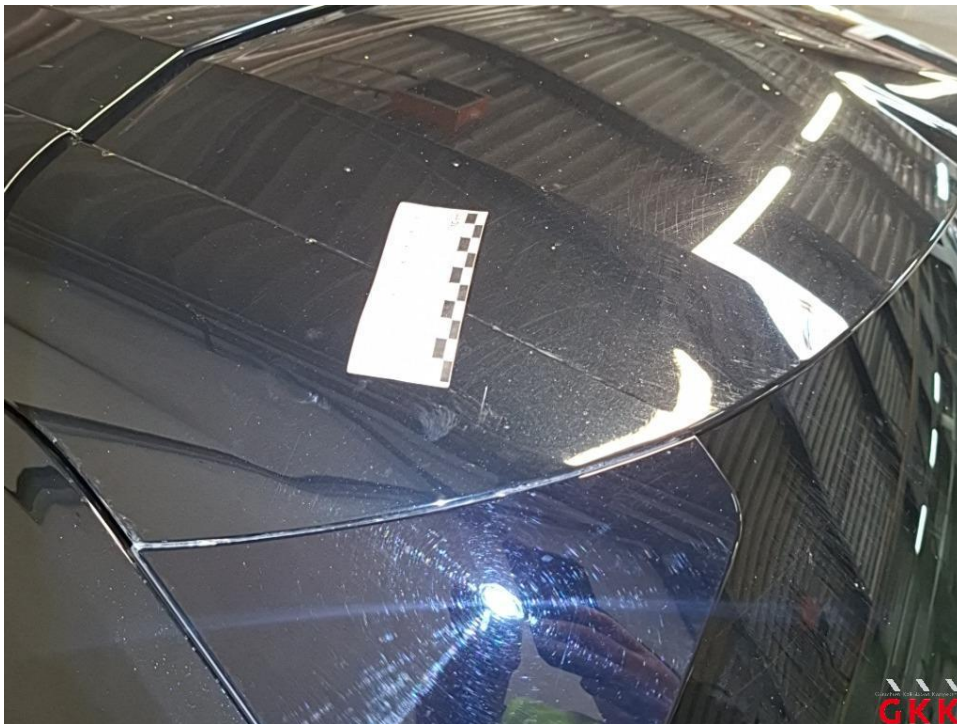
| Wertbeeinflussende Faktoren | | |
|---|---|---|
| Heckklappe Spoiler -lackiert-, verkratzt, lackieren (Bild 49, Bild 50, Bild 51) | 650,41 € | 422,77 € |

Bild 49 Heckklappe, Spoiler -lackiert-, verkratzt, lackieren

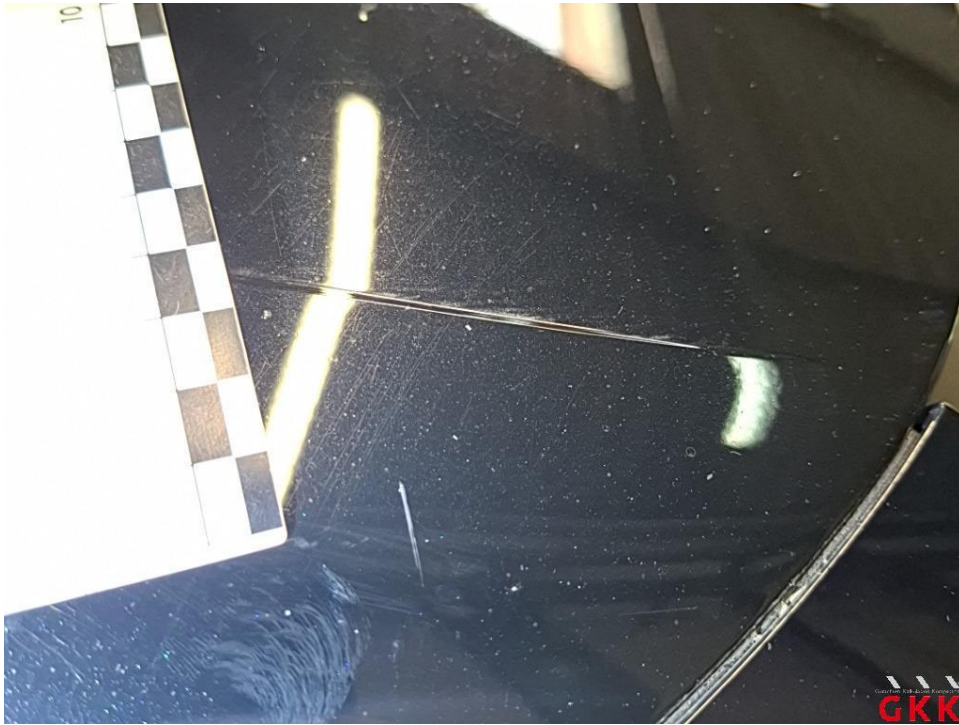
Bild 50 Heckklappe, Spoiler -lackiert-, verkratzt, lackieren

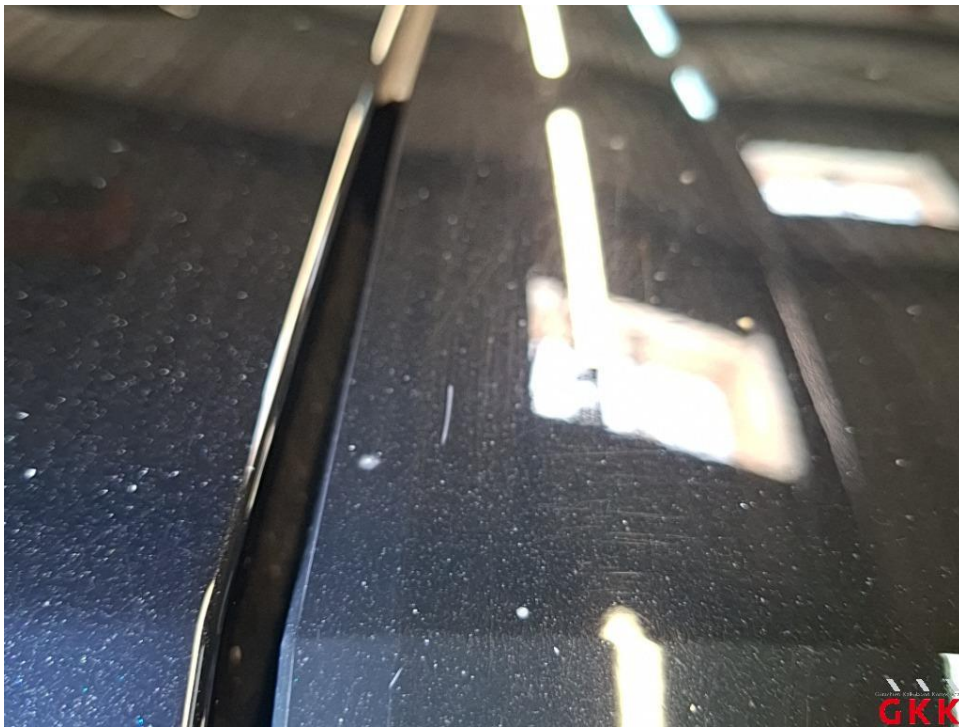
Bild 51 Heckklappe, Spoiler -lackiert-, verkratzt, lackieren

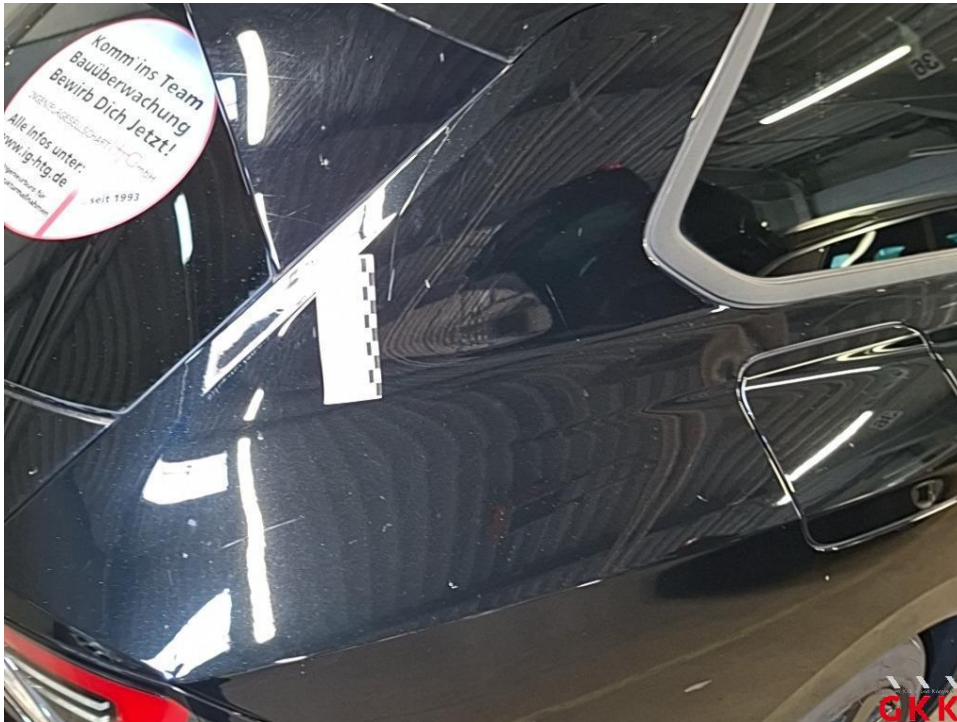
| Wertbeeinflussende Faktoren | | |
|---|---|---|
| Seitenwand rechts, verkratzt, lackieren (Bild 52, Bild 53, Bild 54) | 699,07 € | 454,40 € |

Bild 52 Seitenwand rechts, verkratzt, lackieren

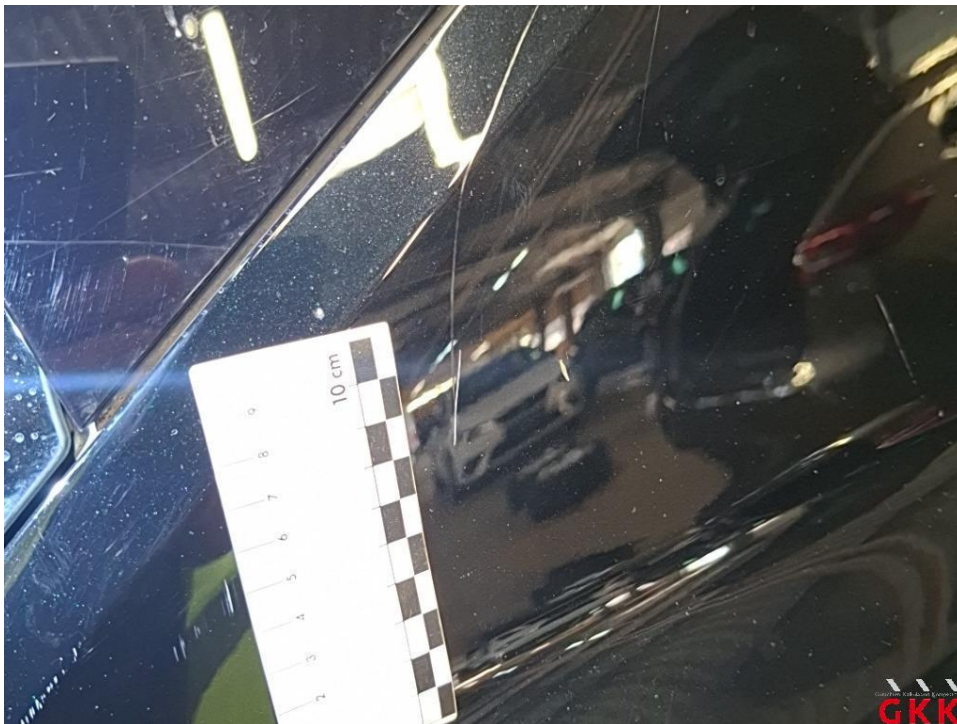
Bild 53 Seitenwand rechts, verkratzt, lackieren

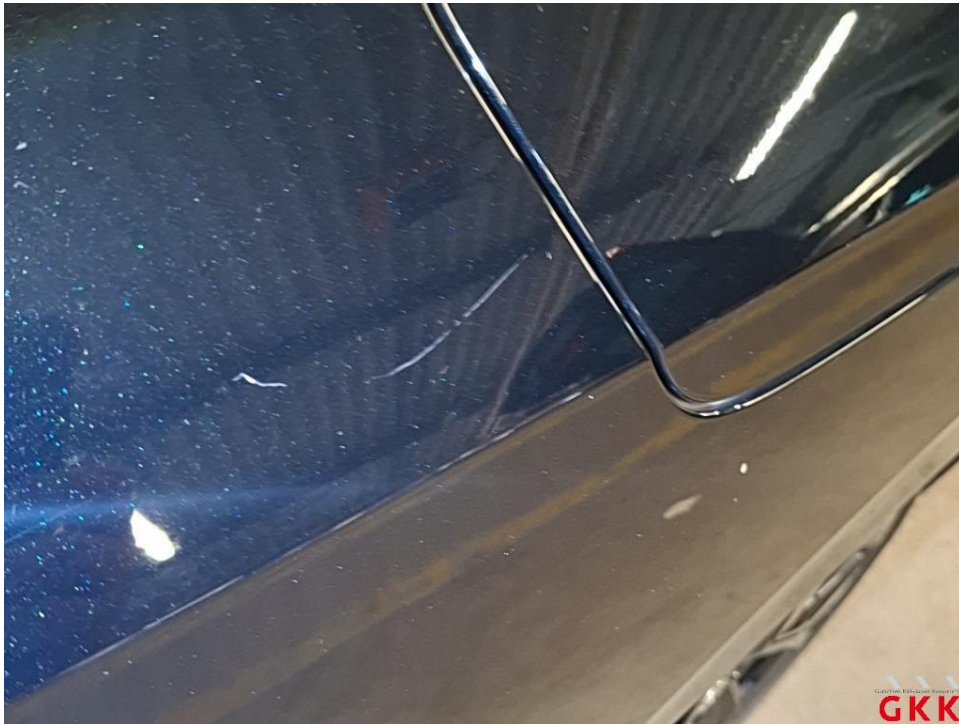
Bild 54      Seitenwand rechts, verkratzt, lackieren

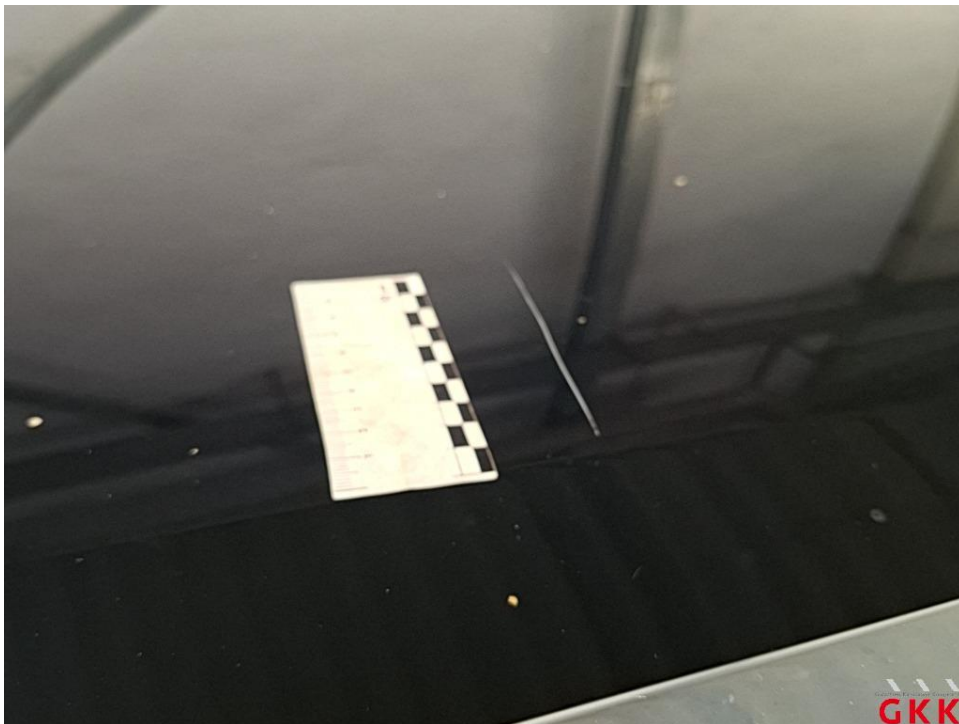
| Wertbeeinflussende Faktoren | | |
|---|---|---|
| Dach, verkratzt, lackieren (Bild 55, Bild 56) | 961,14 € | 624,74 € |

Bild 55      Dach, verkratzt, lackieren

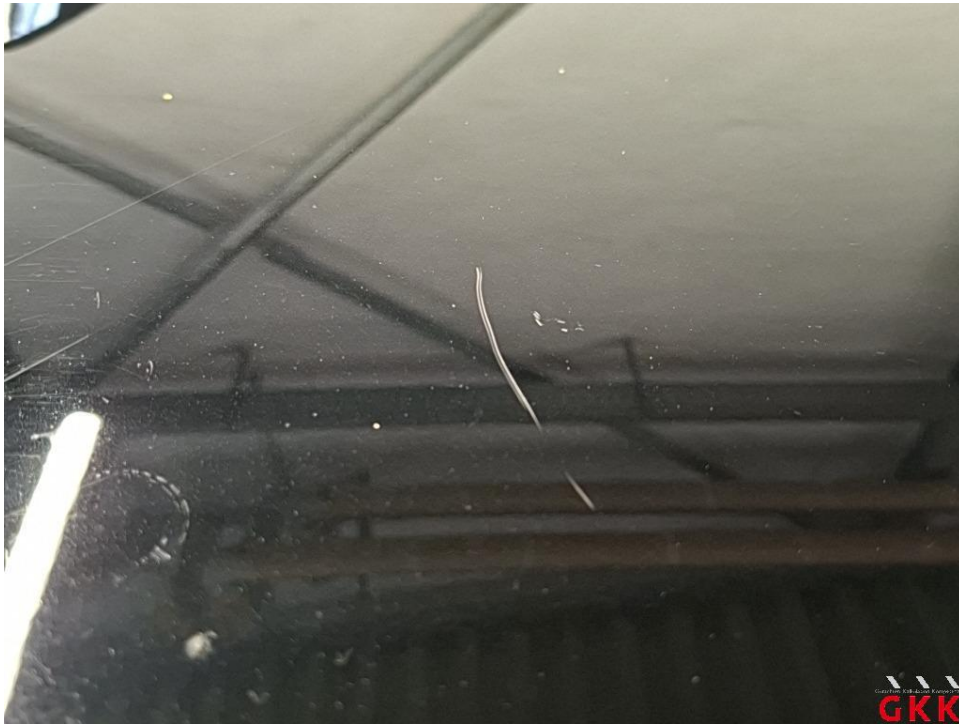
Bild 56 Dach, verkratzt, lackieren

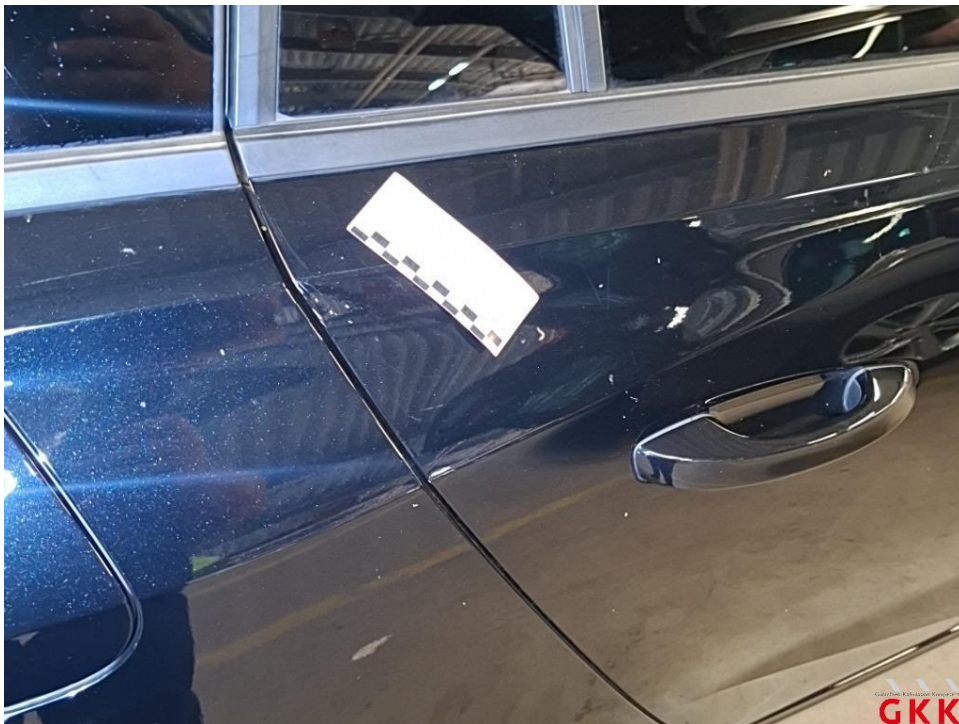
| Wertbeeinflussende Faktoren | | |
|---|---|---|
| Tür hinten rechts, verkratzt, lackieren (Bild 57, Bild 58) | 582,41 € | 378,57 € |

Bild 57 Tür hinten rechts, verkratzt, lackieren

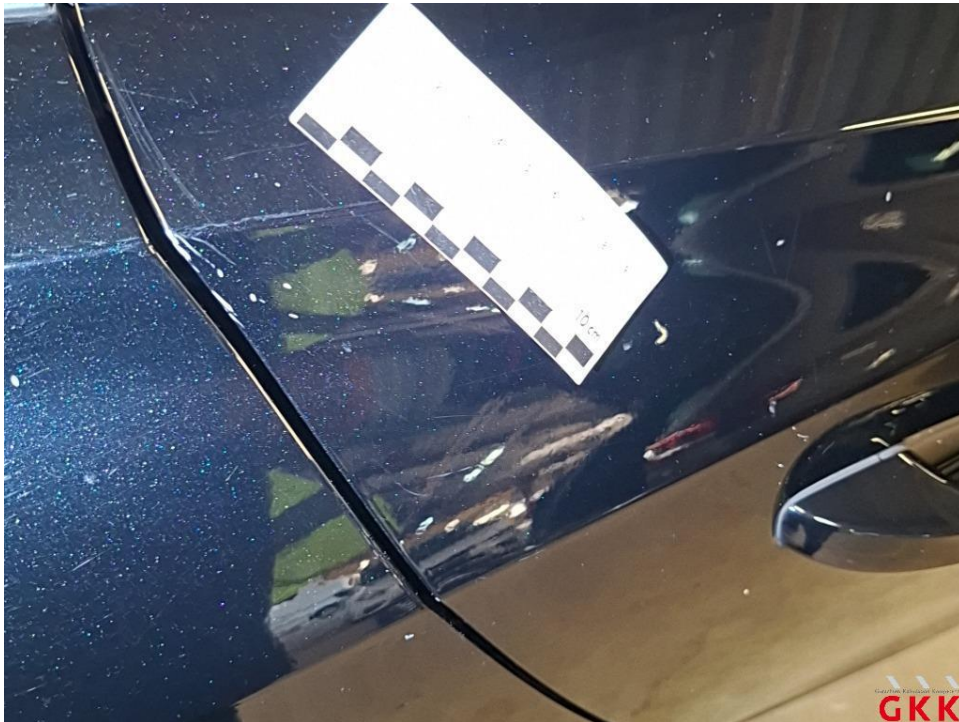
Bild 58 Tür hinten rechts, verkratzt, lackieren

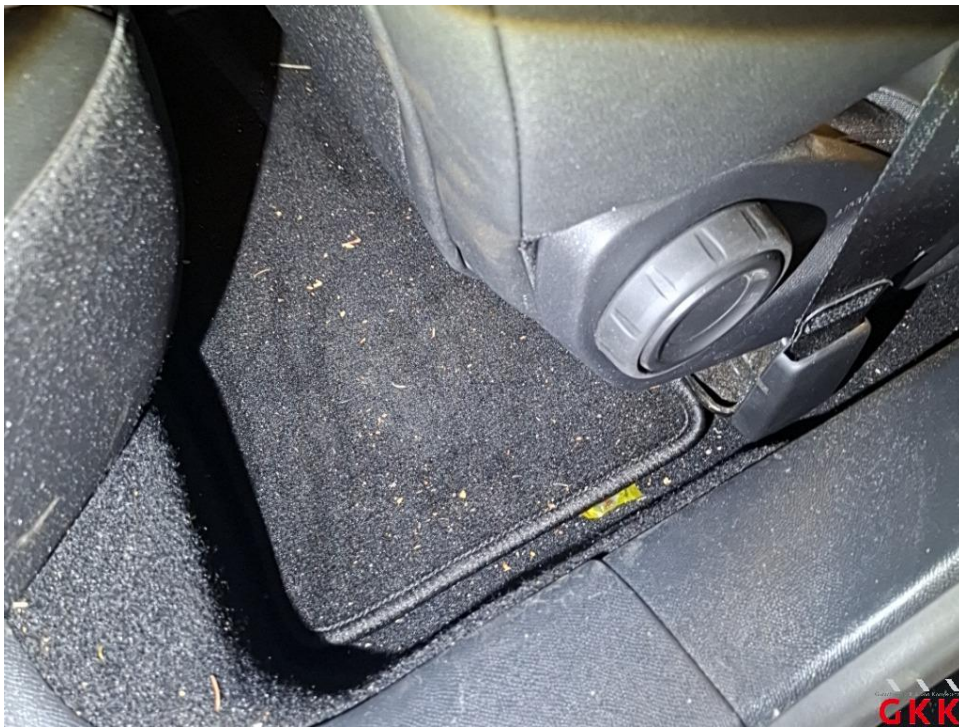
| Wertbeeinflussende Faktoren | | |
|---|---|---|
| Fahrzeug innen, verkratzt und verschmutzt, aufbereiten (Bild 59, Bild 60, Bild 61) | 319,04 € | 319,04 € |

Bild 59 Fahrzeug, innen, verkratzt und verschmutzt, aufbereiten

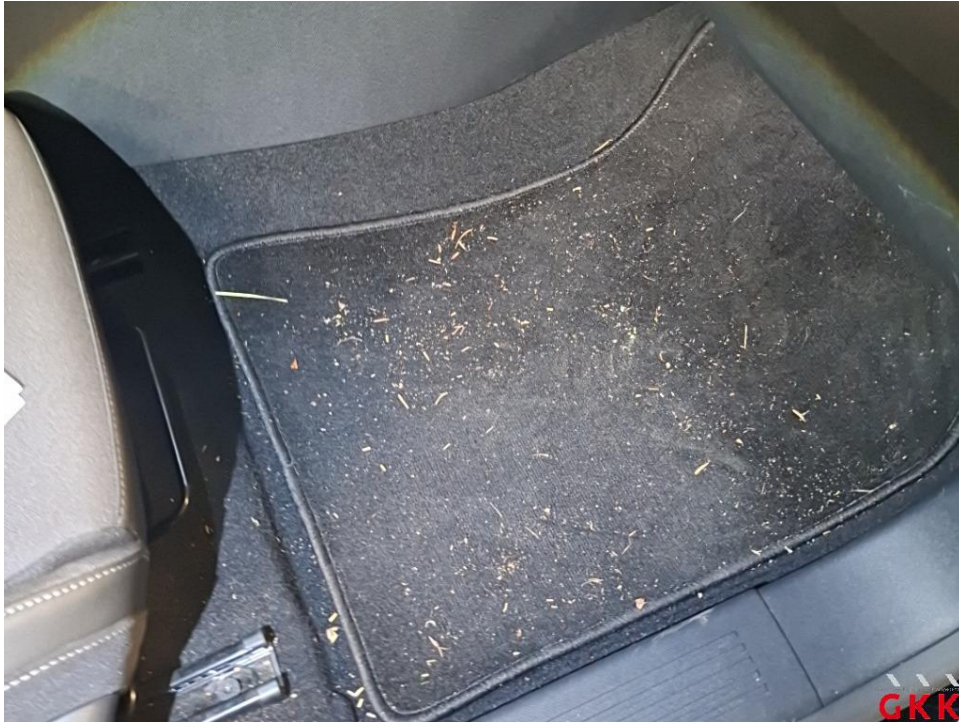
Bild 60 Fahrzeug, innen, verkratzt und verschmutzt, aufbereiten

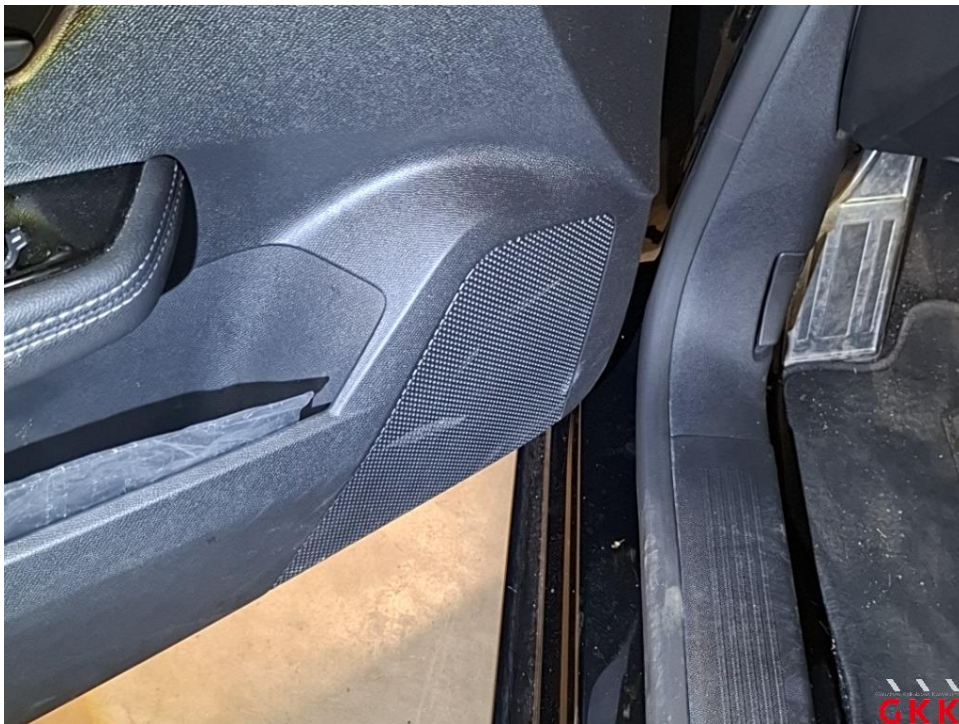
Bild 61 Fahrzeug, innen, verkratzt und verschmutzt, aufbereiten

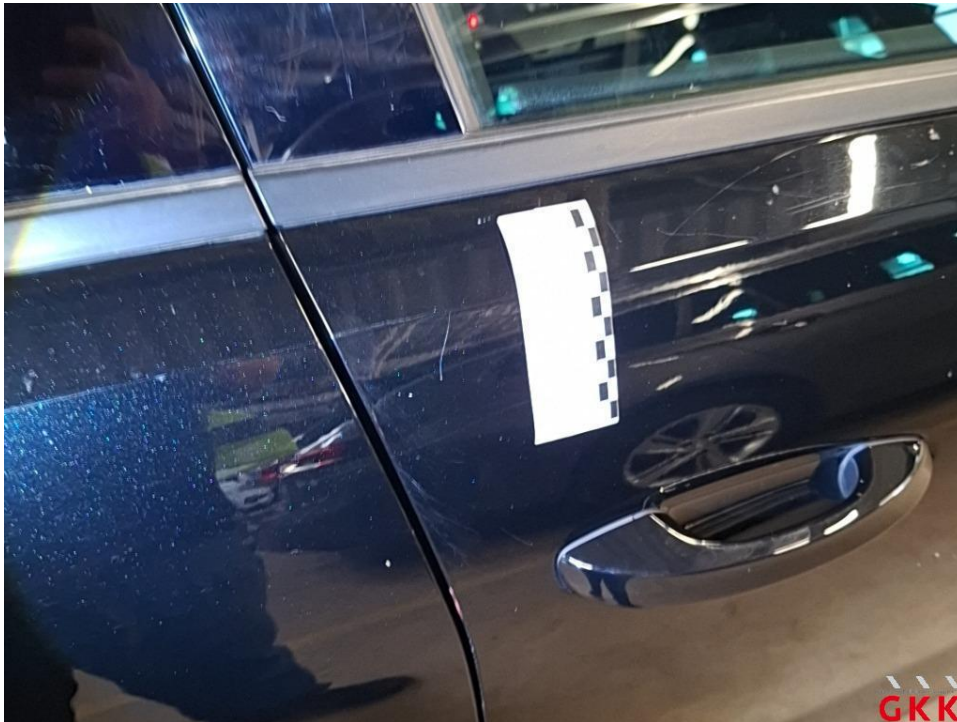
| Wertbeeinflussende Faktoren | | |
|---|---|---|
| Tür vorne rechts, verkratzt, lackieren (Bild 62) | 550,78 € | 358,01 € |

Bild 62 Tür vorne rechts, verkratzt, lackieren

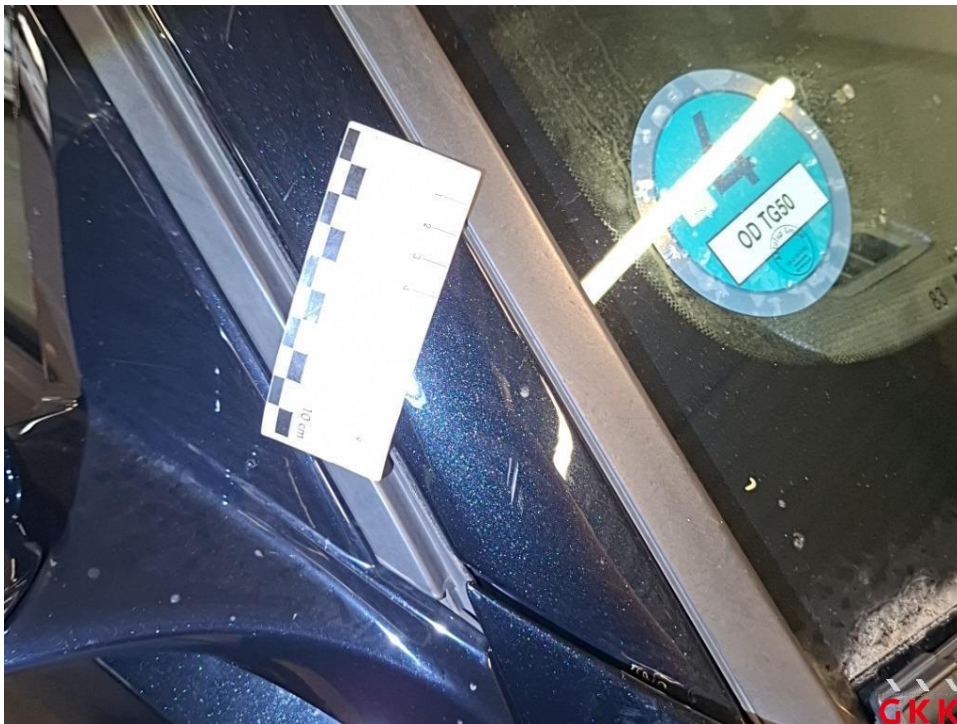
| Wertbeeinflussende Faktoren | | |
|---|---|---|
| A- Säule rechts, verkratzt, lackieren (Bild 63, Bild 64) | 361,97 € | 235,28 € |

Bild 63 A- Säule rechts, verkratzt, lackieren

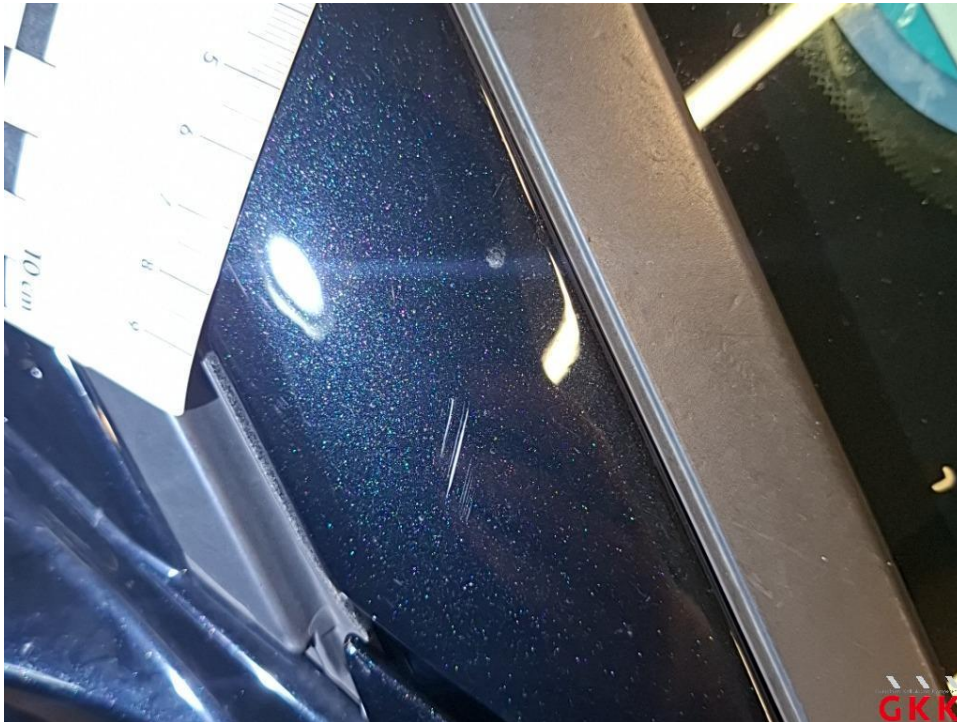
Bild 64 A- Säule rechts, verkratzt, lackieren

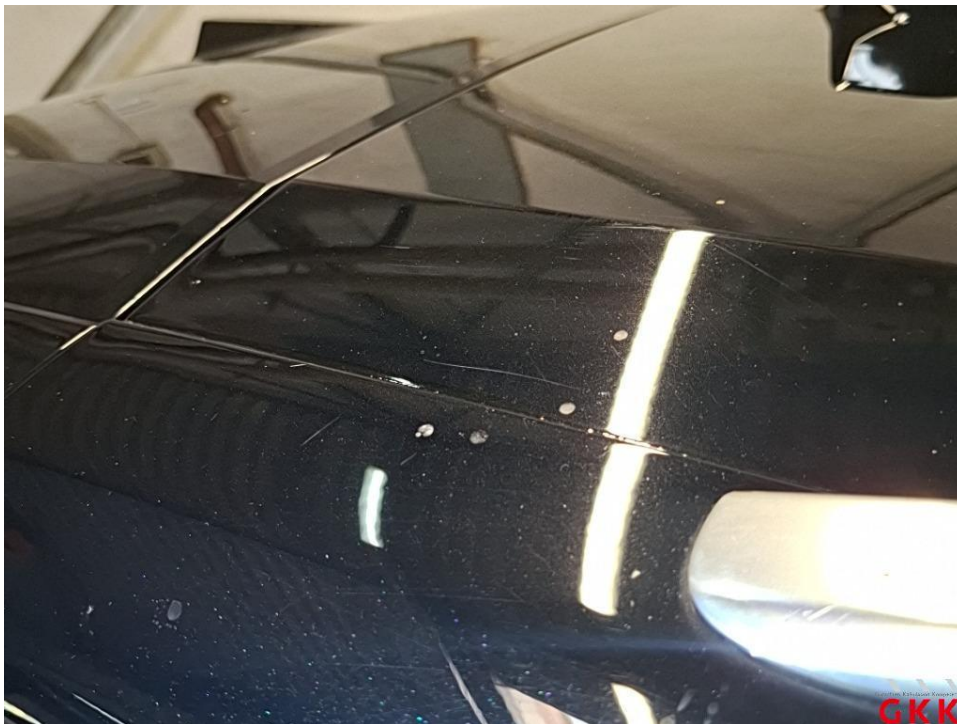
| Wertbeeinflussende Faktoren | | |
|---|---|---|
| Fahrzeug außen, verkratzt und verschmutzt, aufbereiten (Bild 65, Bild 66, Bild 67) | 319,04 € | 319,04 € |

Bild 65 Fahrzeug, außen, verkratzt und verschmutzt, aufbereiten

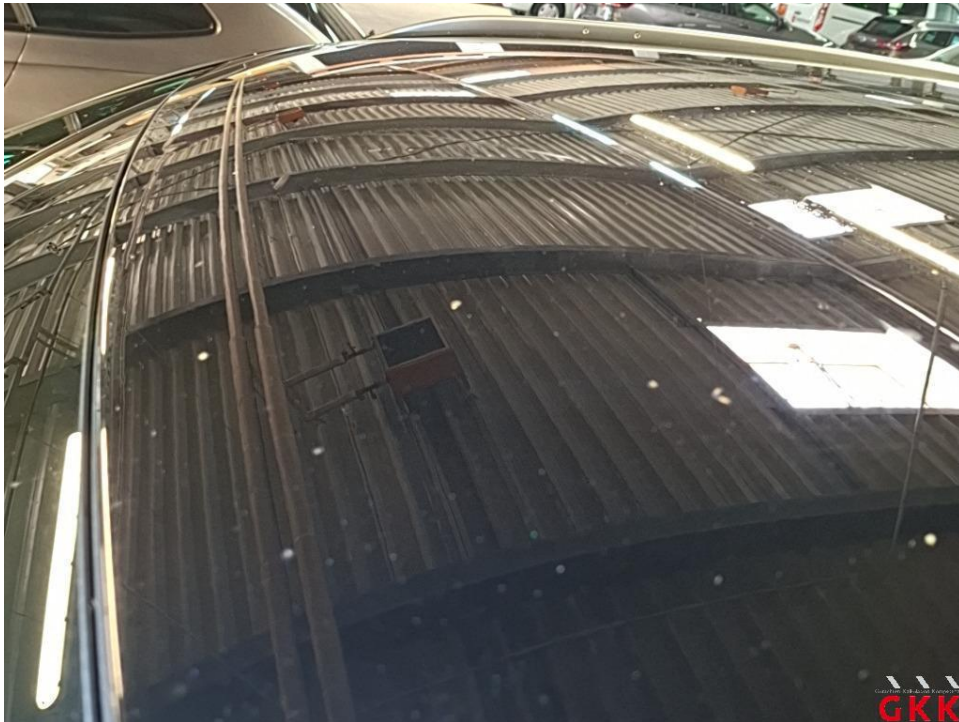
Bild 66 Fahrzeug, außen, verkratzt und verschmutzt, aufbereiten

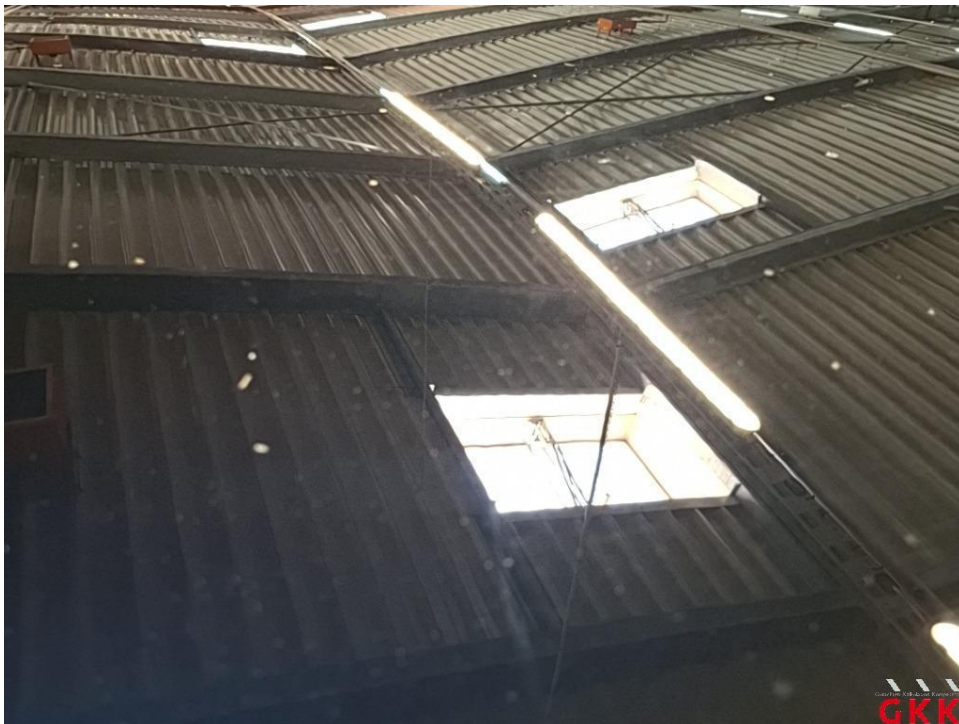
Bild 67 Fahrzeug, außen, verkratzt und verschmutzt, aufbereiten

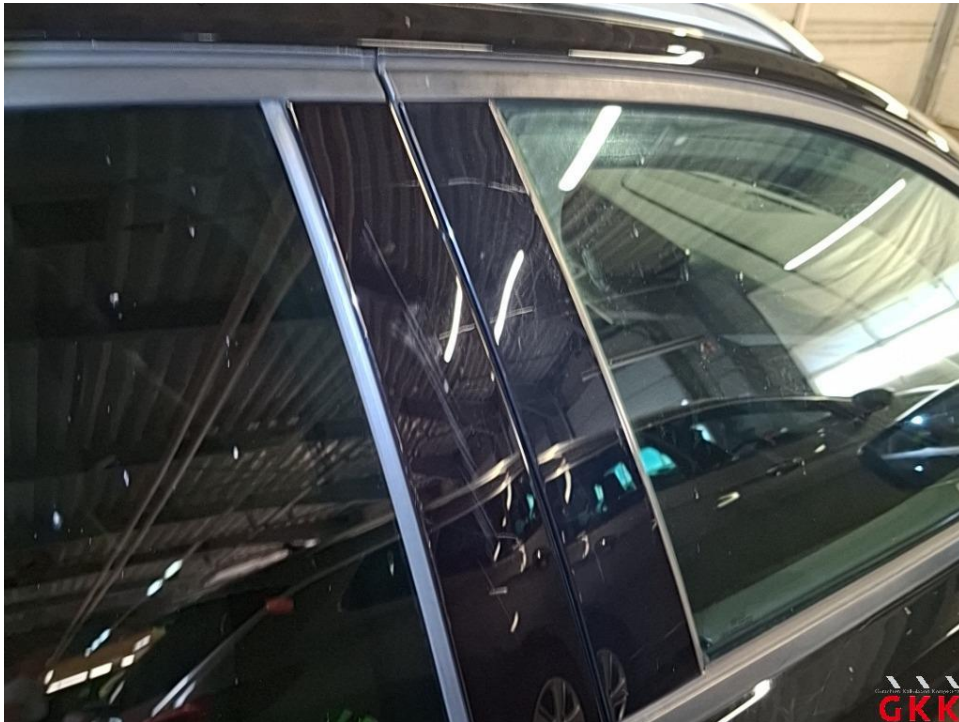
| Wertbeeinflussende Faktoren | | |
|---|---|---|
| Tür hinten rechts Blende -Fensterrahmen-, verkratzt, ersetzen (Bild 68, Bild 69) | 236,47 € | 153,71 € |

Bild 68 Tür hinten rechts, Blende -Fensterrahmen-, verkratzt, ersetzen

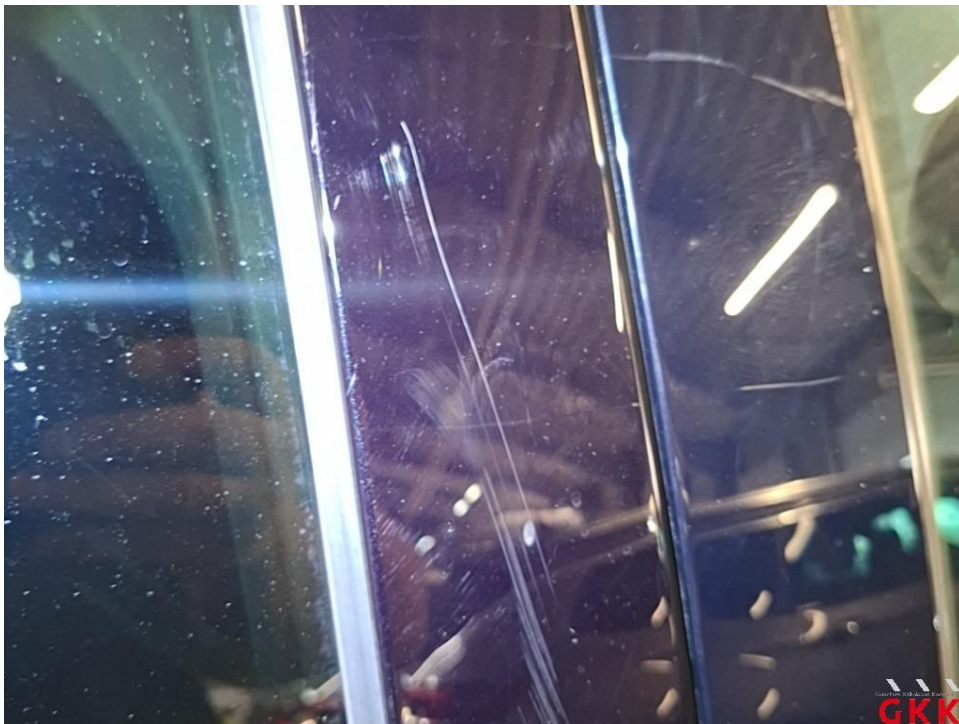
Bild 69 Tür hinten rechts, Blende -Fensterrahmen-, verkratzt, ersetzen

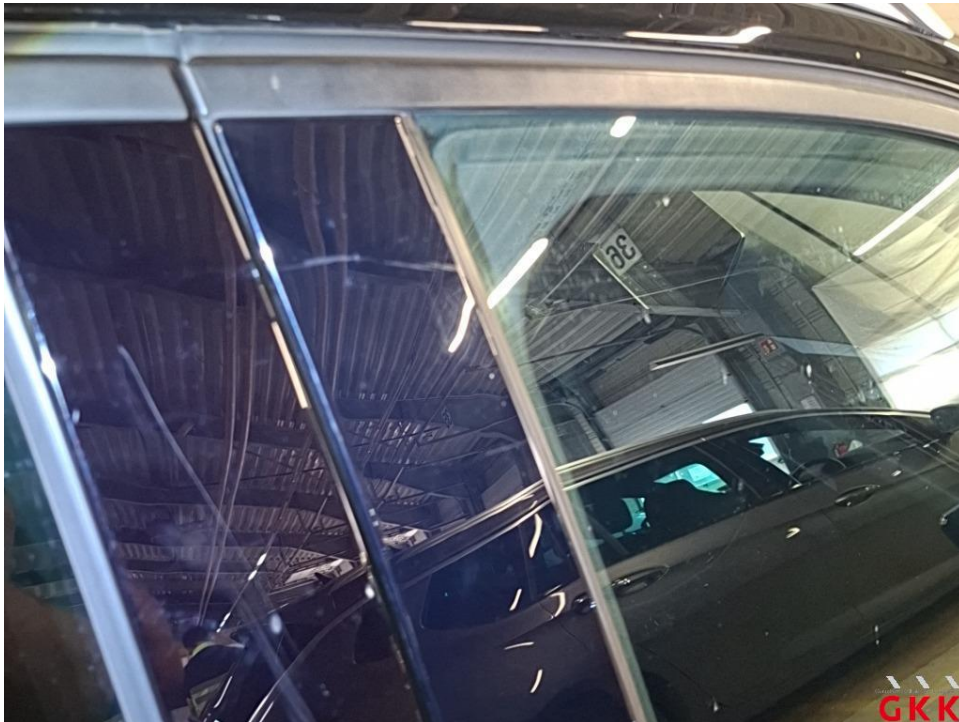
| Wertbeeinflussende Faktoren | | |
|---|---|---|
| Tür vorne rechts Blende -Fensterrahmen-, verkratzt, ersetzen (Bild 70, Bild 71) | 207,72 € | 135,02 € |

Bild 70 Tür vorne rechts, Blende -Fensterrahmen-, verkratzt, ersetzen

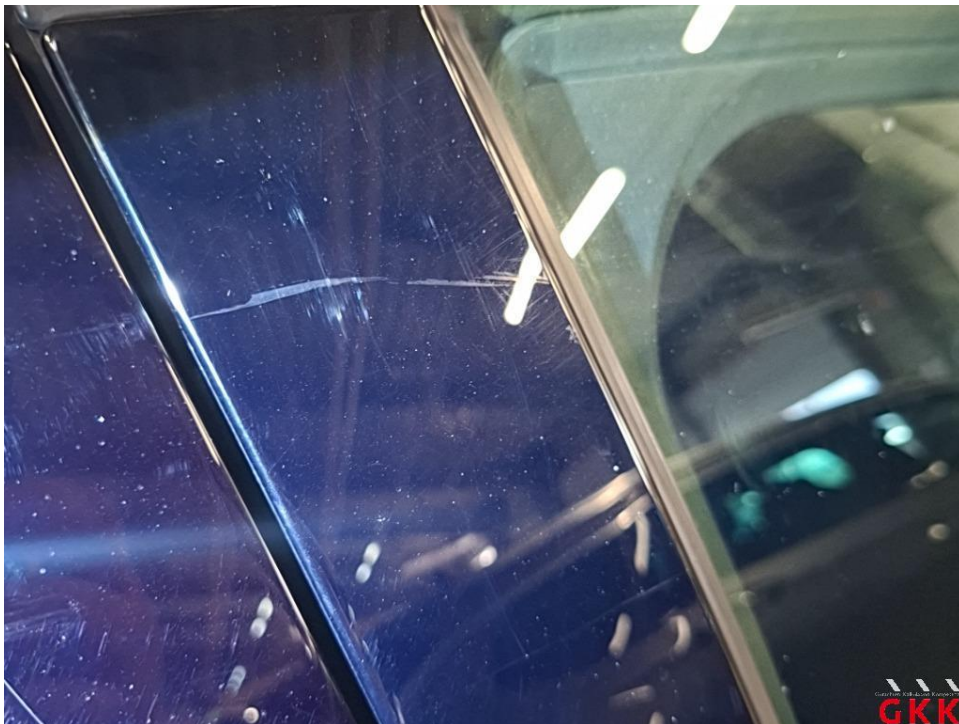
Bild 71 Tür vorne rechts, Blende -Fensterrahmen-, verkratzt, ersetzen
