Zustandsbericht / Minderwertgutachten

Mobility Concept GmbH, Grünwalder Weg 34, 82041 Oberhaching
04.06.2026

Erstzulassung	12.04.2022	Fahrzeugart	PKW
Hersteller	MINI	Marke	MINI
Typ / Verkaufsbez.	Mini Cooper SE Essential Trim	Aufbauart	Limousine
Türen	3	Sitzplätze	4
Fahrzeug-Ident.-Nr.	WMW11DJ0502S45577	HSN / TSN	0005 / CYC
Schlüssel-Nr.	10638575	Km-Stand abgelesen	15291
Nächste HU §29 StVZO	07 / 2026	Energiequelle / Kraftstoff	Elektro
Leistung (kW)	75	Schadstoffklasse:	2017/1151;WLTP;reine Elektrofz
Getriebe	Automatik /	Felgen	Leichtmetall
Farbe	Grau	Polster / Farbe	Stoff / Schwarz

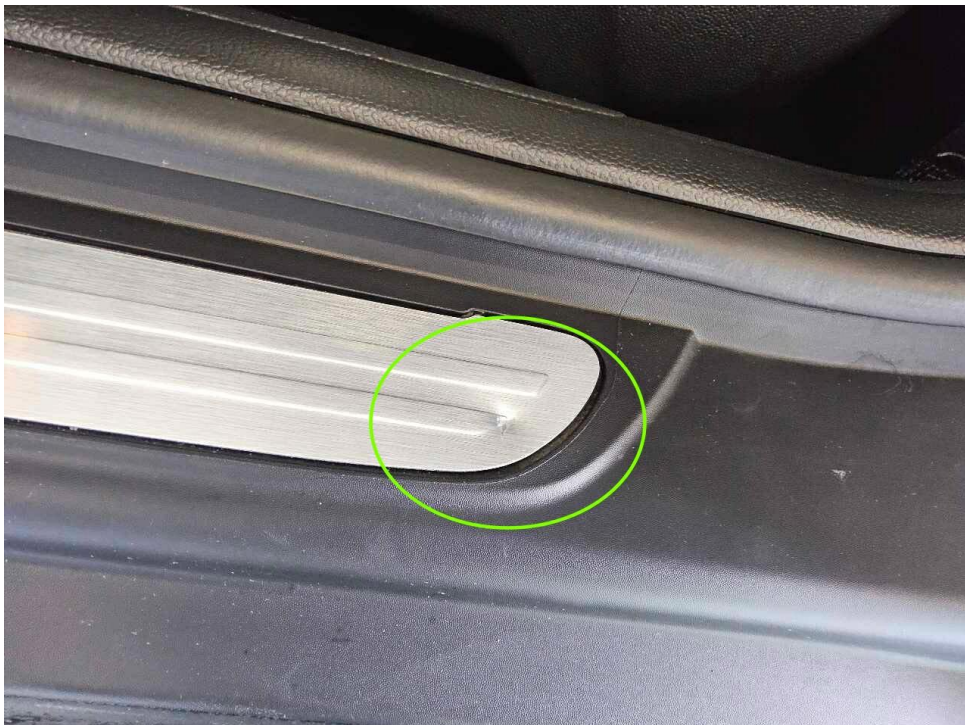
Bild 14 : Einstieg vorne links, Zierleiste eingedellt

1. Einstieg vorne links, Zierleiste eingedellt, erneuern (Bild 14)
2. Kotflügel/Stoßfänger (smart repair) vorne rechts, verschrammt, erneuern (Bild 15, 16)

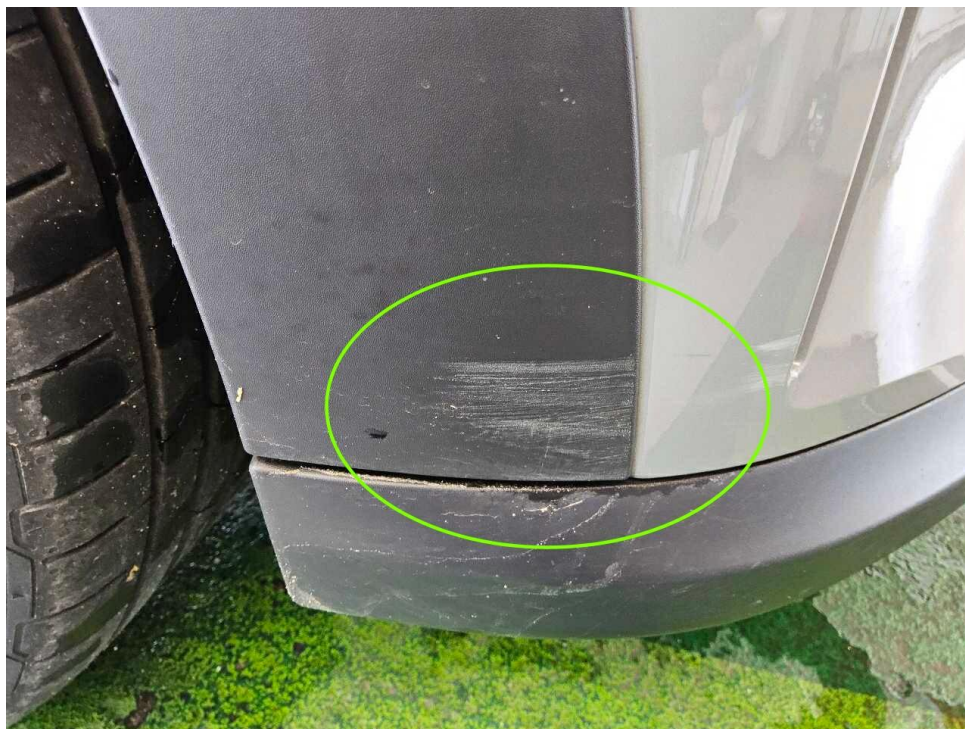
Bild 15 : Kotflügel vorne rechts, Schutzleiste verschrammt
Kotflügel/Stoßfänger (smart repair) vorne rechts, verschrammt

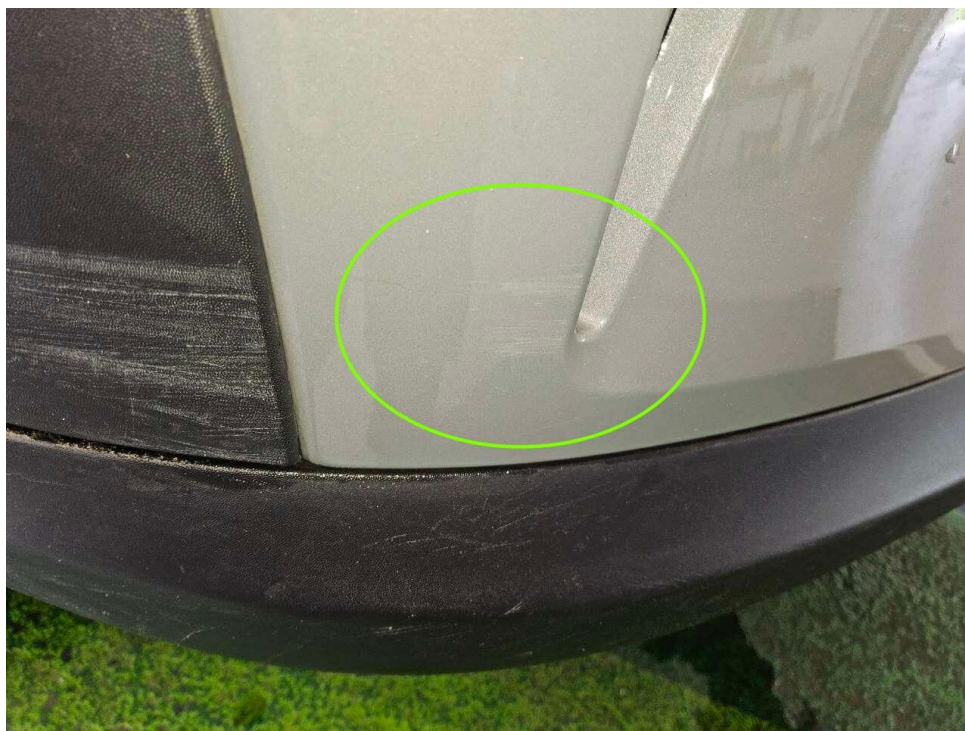
Bild 16 : Stoßfänger vorne rechts, zerkratzt
Kotflügel/Stoßfänger (smart repair) vorne rechts, verschrammt
