» Übersicht

Auftrags-Nr: 1002418604
Besichtigt am: 27.04.2026 15:22
Berichts-Nr: 10501218
FIN: VSSZZZ5FZN6540181

| Hersteller: | Seat |
| Modell: | Ateca |

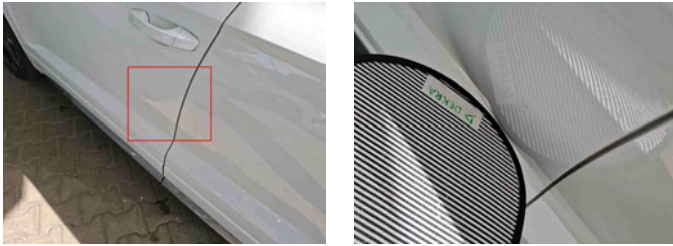
| Nr | Bauteil | Schadensbeschreibung | Reparaturempfehlung |
|---|---|---|---|
| 8 | Tür vorne links | Delle(n) | Kaltdrücken |

8 - Tür vorne links - Delle(n) - Kaltdrücken

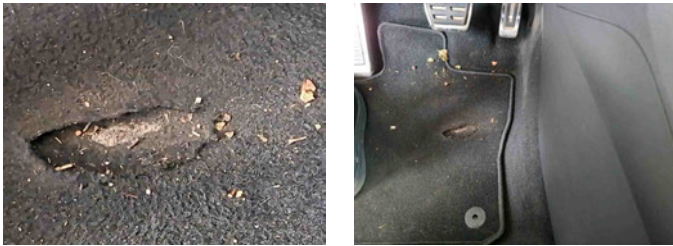
| Nr | Bauteil | Schadensbeschreibung | Reparaturempfehlung |
|---|---|---|---|
| 9 | Fußmatten | Loch | Ersetzen |

9 - Fußmatten - Loch - Ersetzen

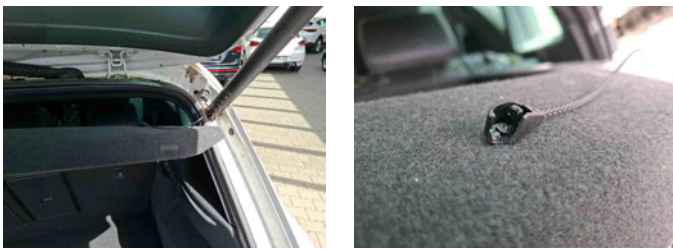
| Nr | Bauteil | Schadensbeschreibung | Reparaturempfehlung |
|---|---|---|---|
| 10 | Hutablagenbefestigung | Gebrochen | Ersetzen |

10 - Hutablagenbefestigung - Gebrochen - Ersetzen
