Lynk & Co 01

Informazioni Veicolo

Riepilogo dei danni

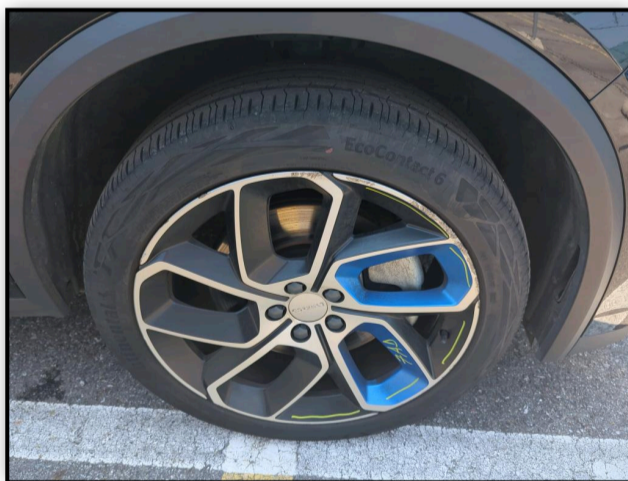
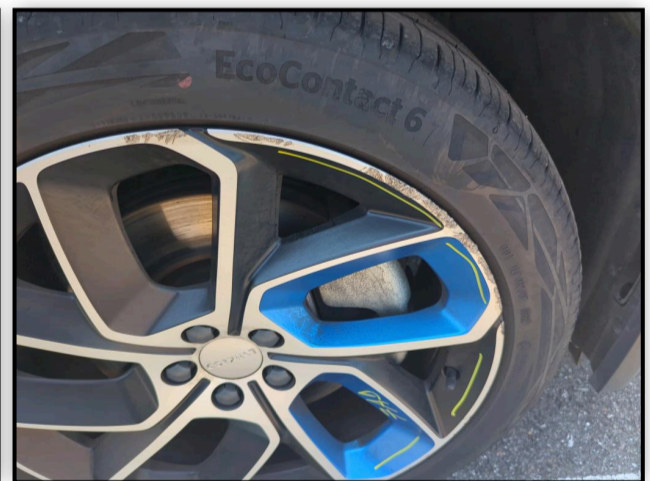
Cerchio lega bicolore / policromo ant. Dx

Graffiature

Riparare / sostituire (somma forfettaria)

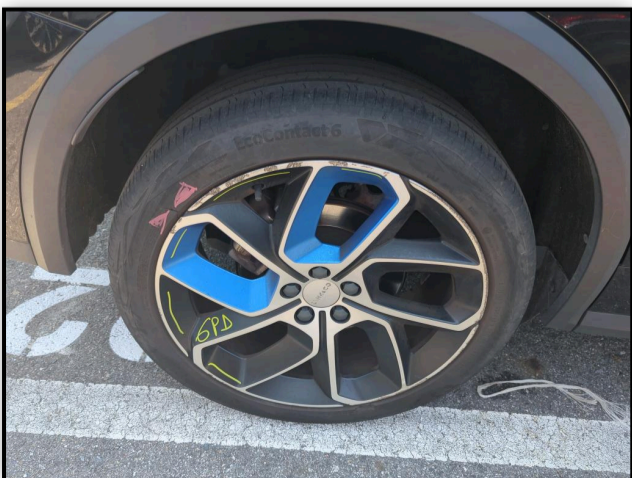
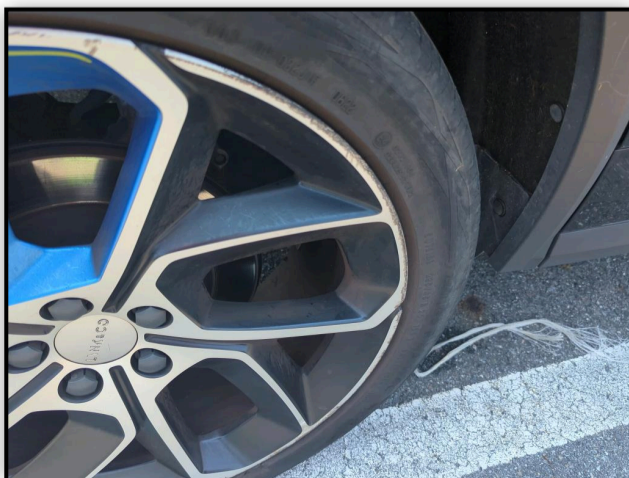
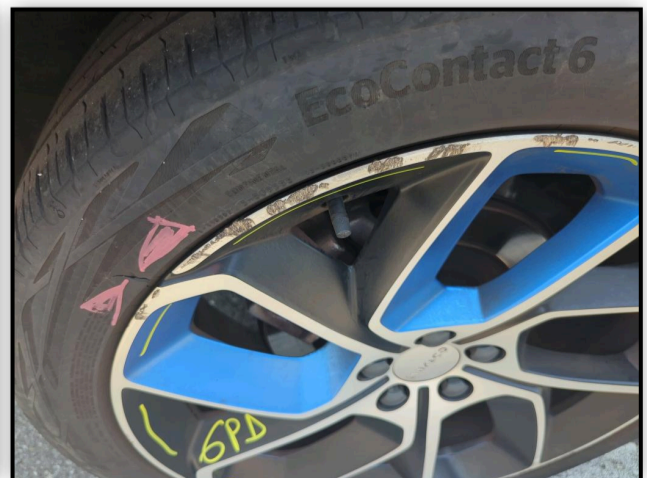
Cerchio lega bicolore / policromo post. Dx

Graffiature

Riparare / sostituire (somma forfettaria)

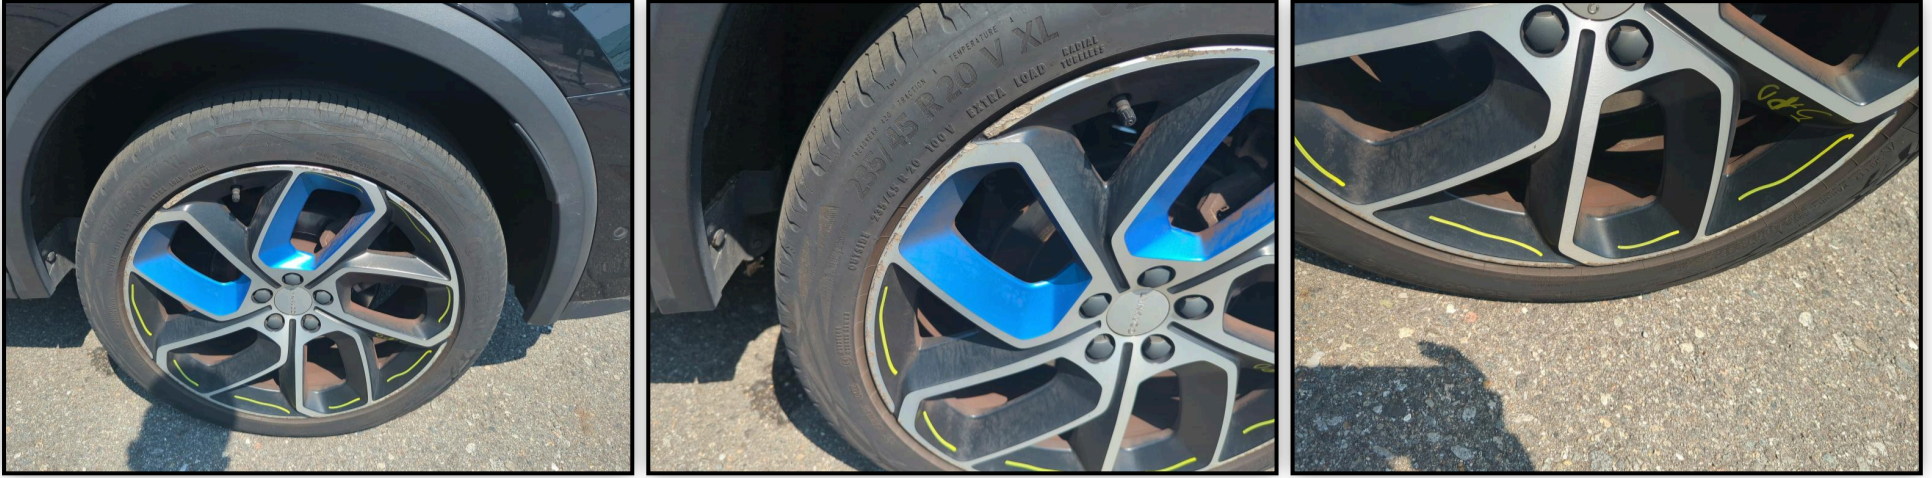
Cerchio lega bicolore / policromo post. Sx

Graffiature

Riparare / sostituire (somma forfettaria)

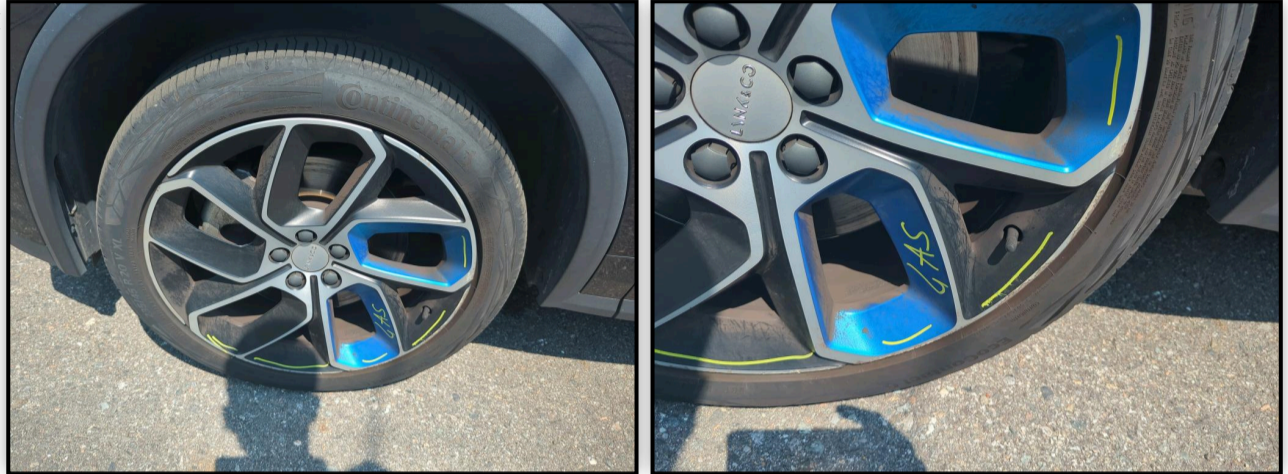
Cerchio lega bicoore / policromo ant. Sx

Graffiature

Riparare / sostituire (somma forfettaria)

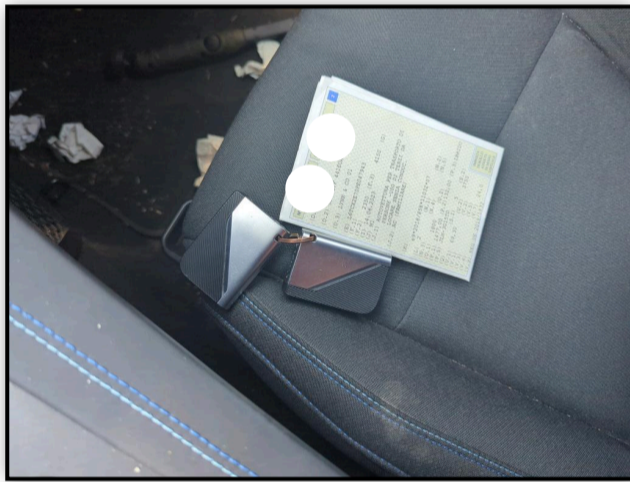
Chiave Keyless

Mancanza

Riparare / sostituire (somma forfettaria)

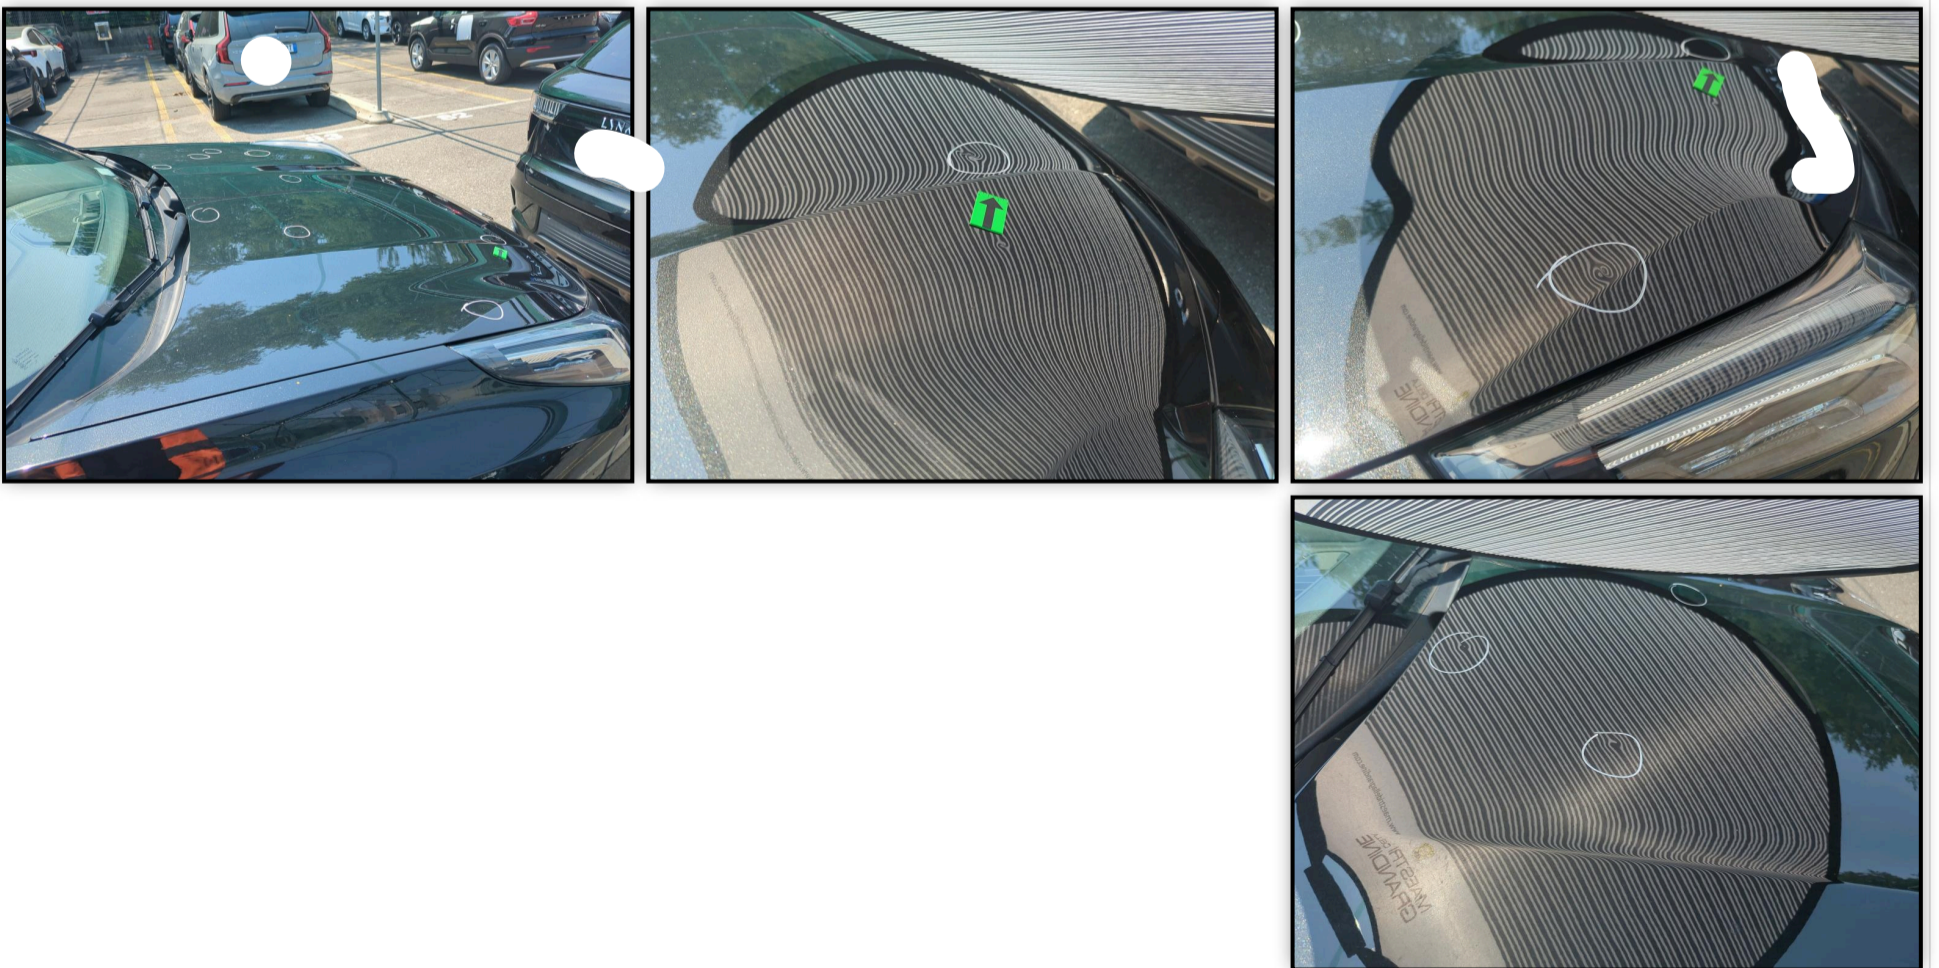
Cofano anteriore

Danni da grandine

Riparare e dipingere

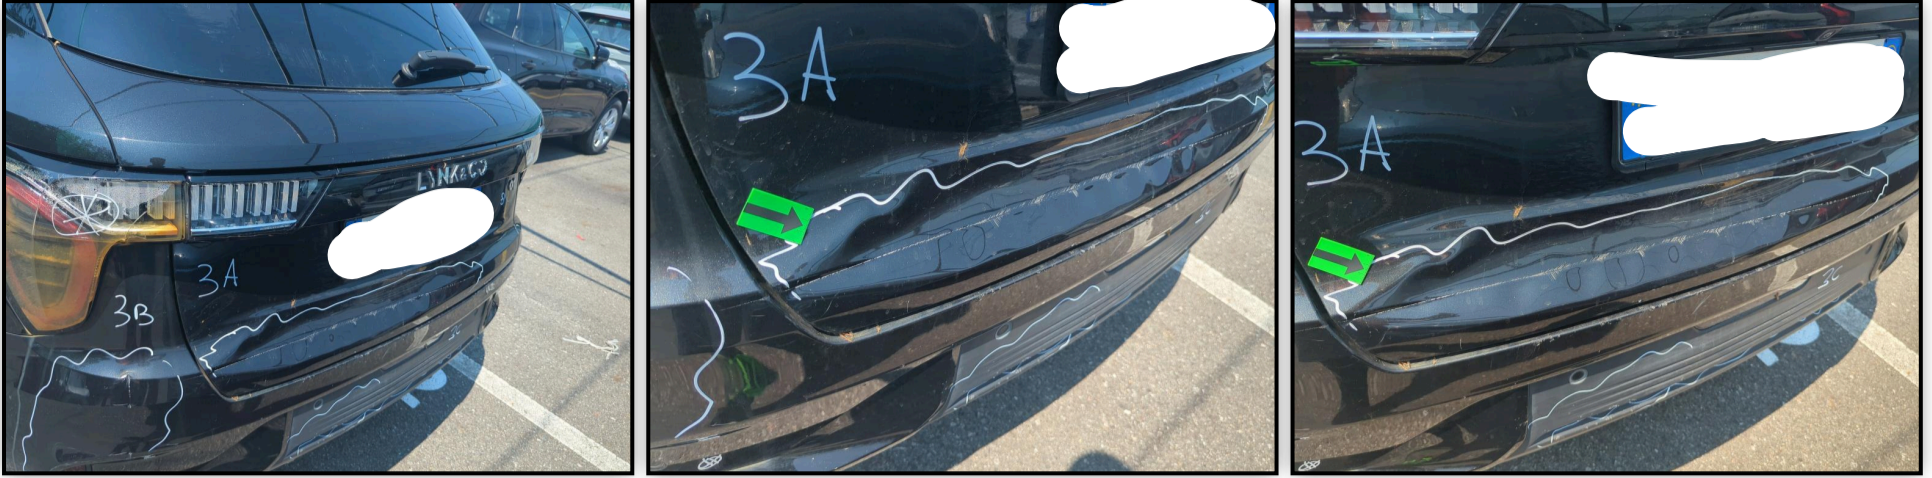
Cofano Post.

Crepato / lesionato

Sostituire e dipingere

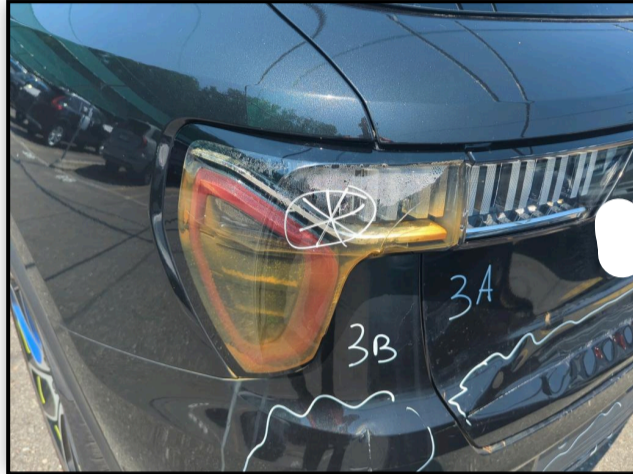
**Fanale post. parte est. Sx**

Rotto

Sostituire

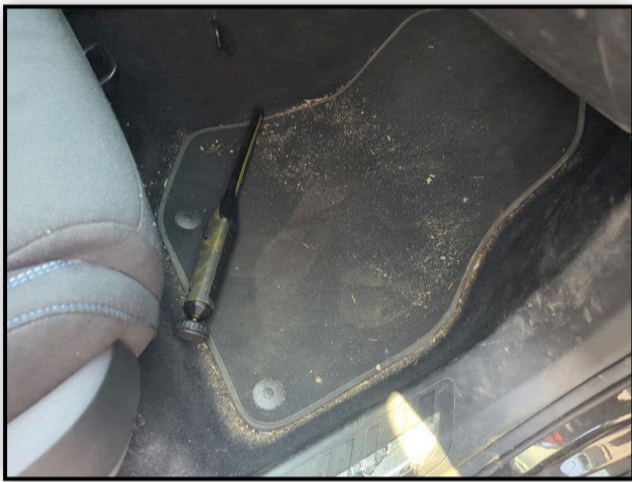
**Interno veicolo**

Sporco

Pulire

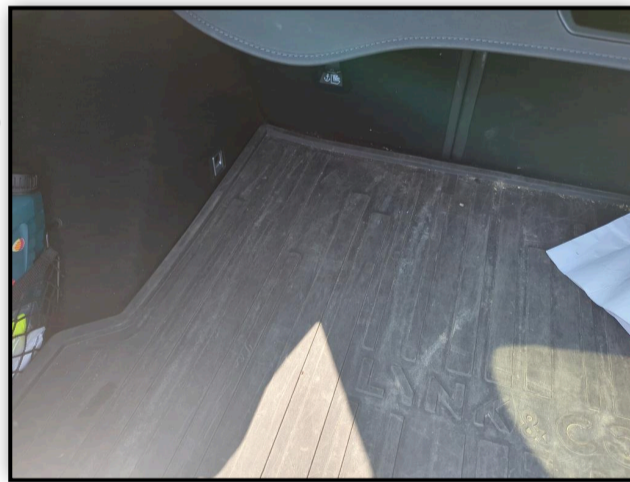
**Kit di riparazione pneumatici**

Mancanza

Riparare / sostituire (somma forfettaria)

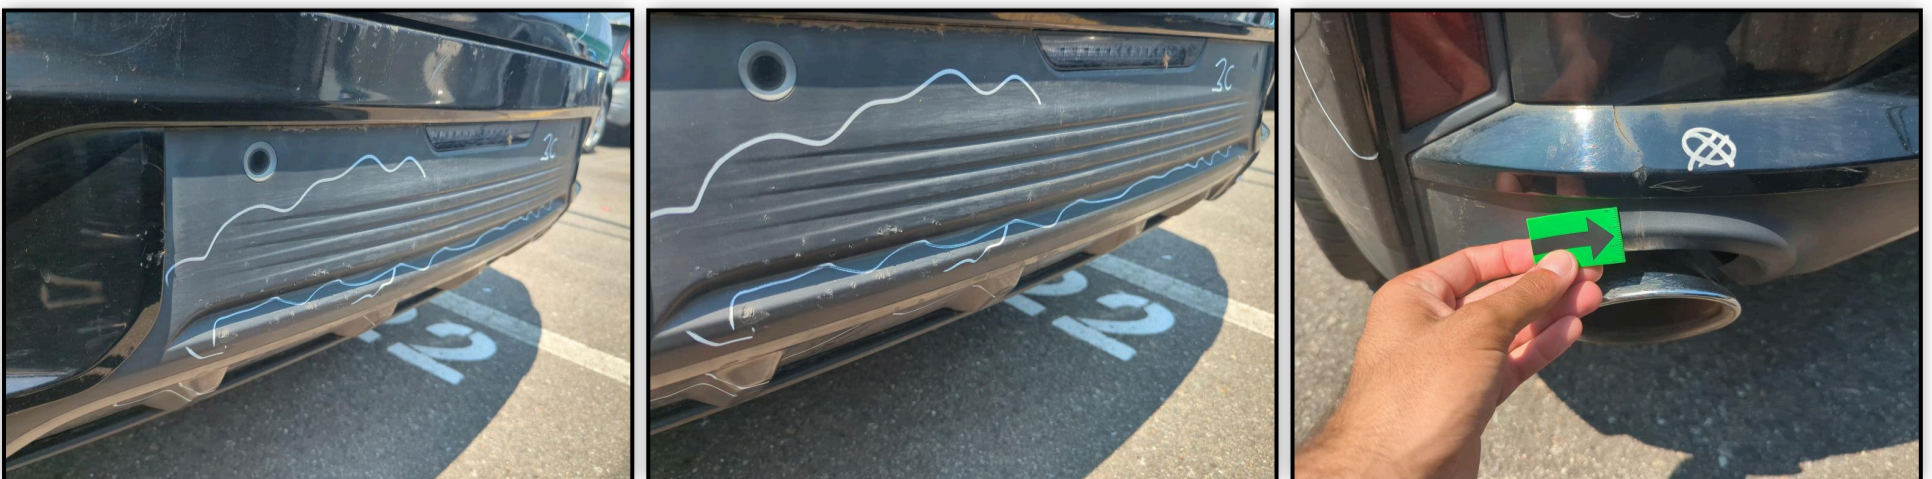
**Modanatura paraurti Post.**

Graffiature

Sostituire

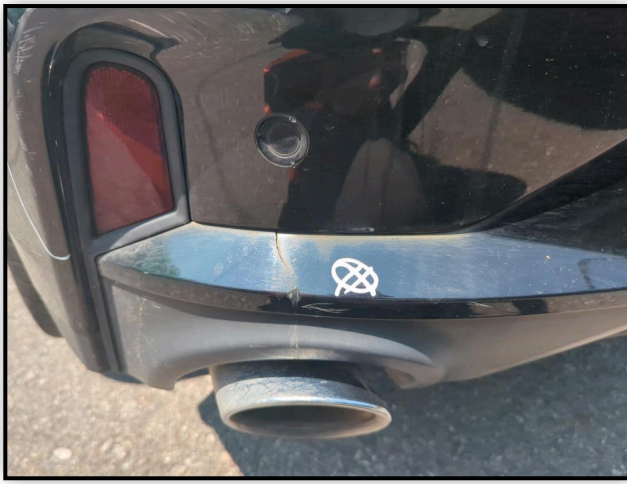
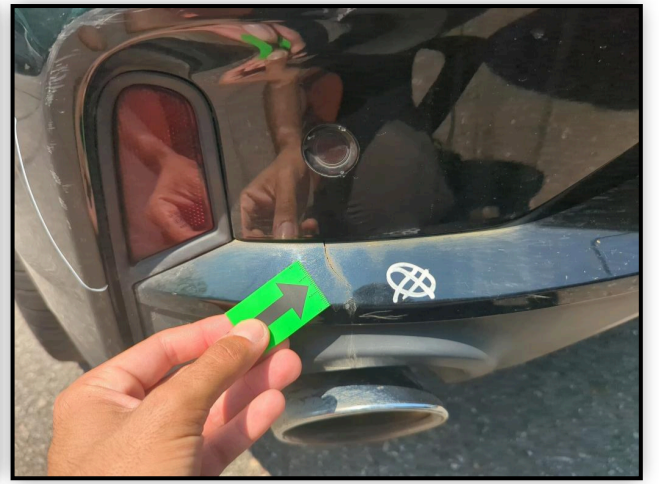
Modanatura sx paraurti Post.(quando separate)

Rotto
Sostituire e dipingere
Dietro/posteriore

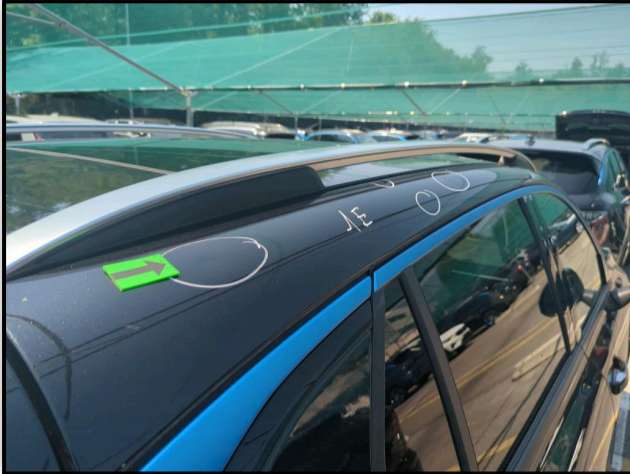
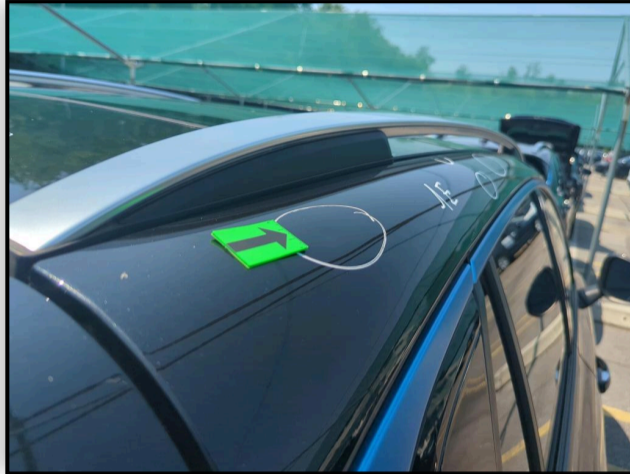
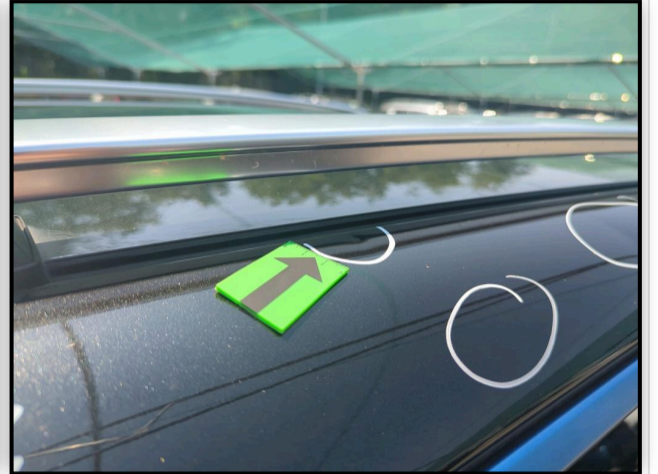
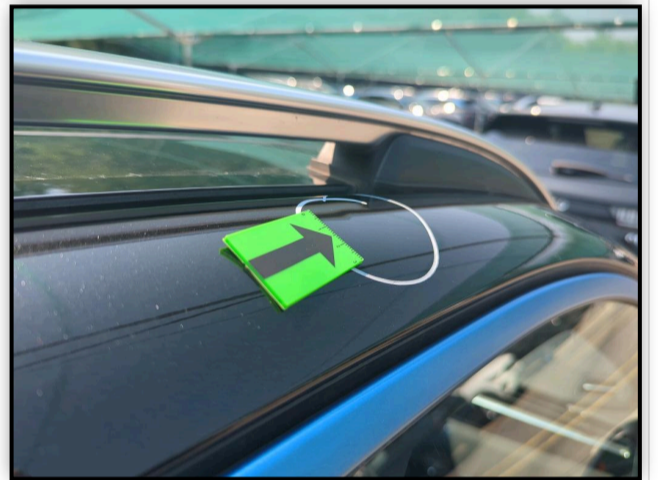
Montante tetto dx

Danni da grandine
Riparare e dipingere
Destra

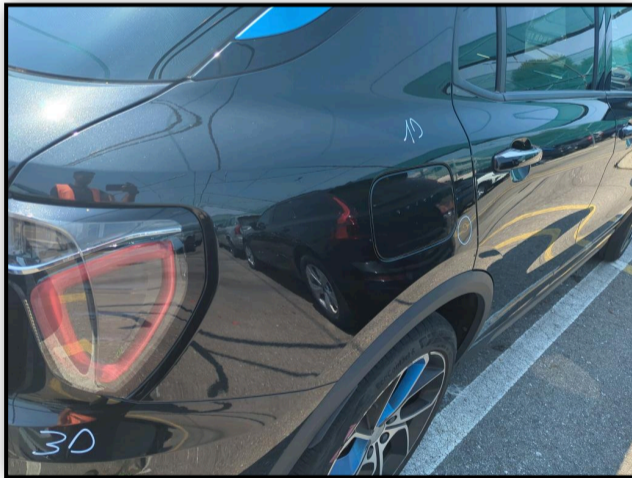
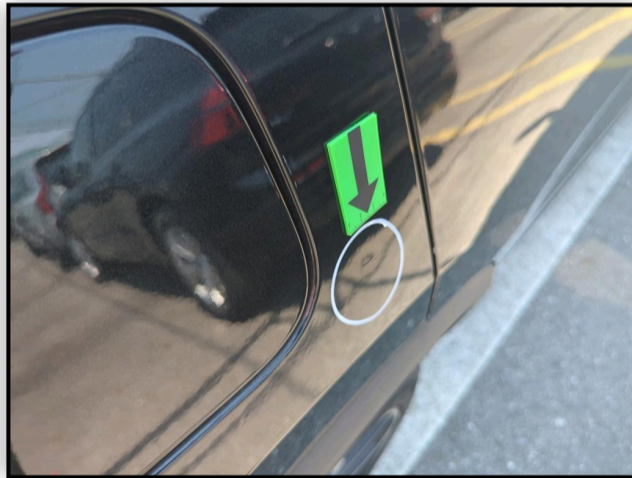
Parafango post. Dx

Danni da grandine
Riparare e dipingere
Destra

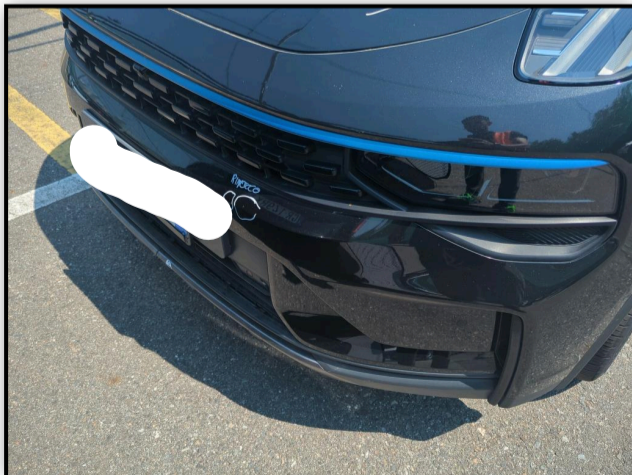
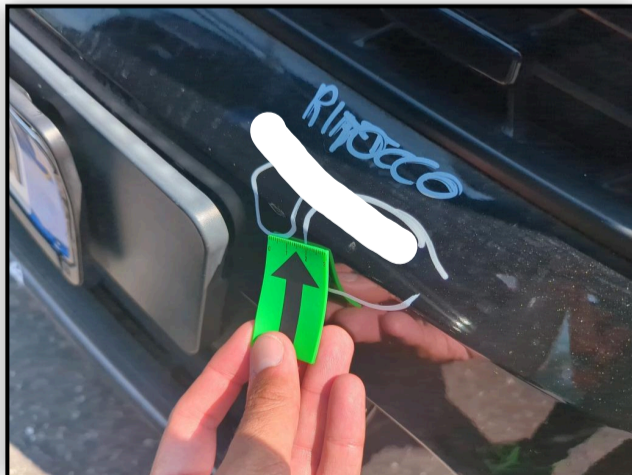
Paraurti ant.

Graffiature
Verniciatura
Davanti

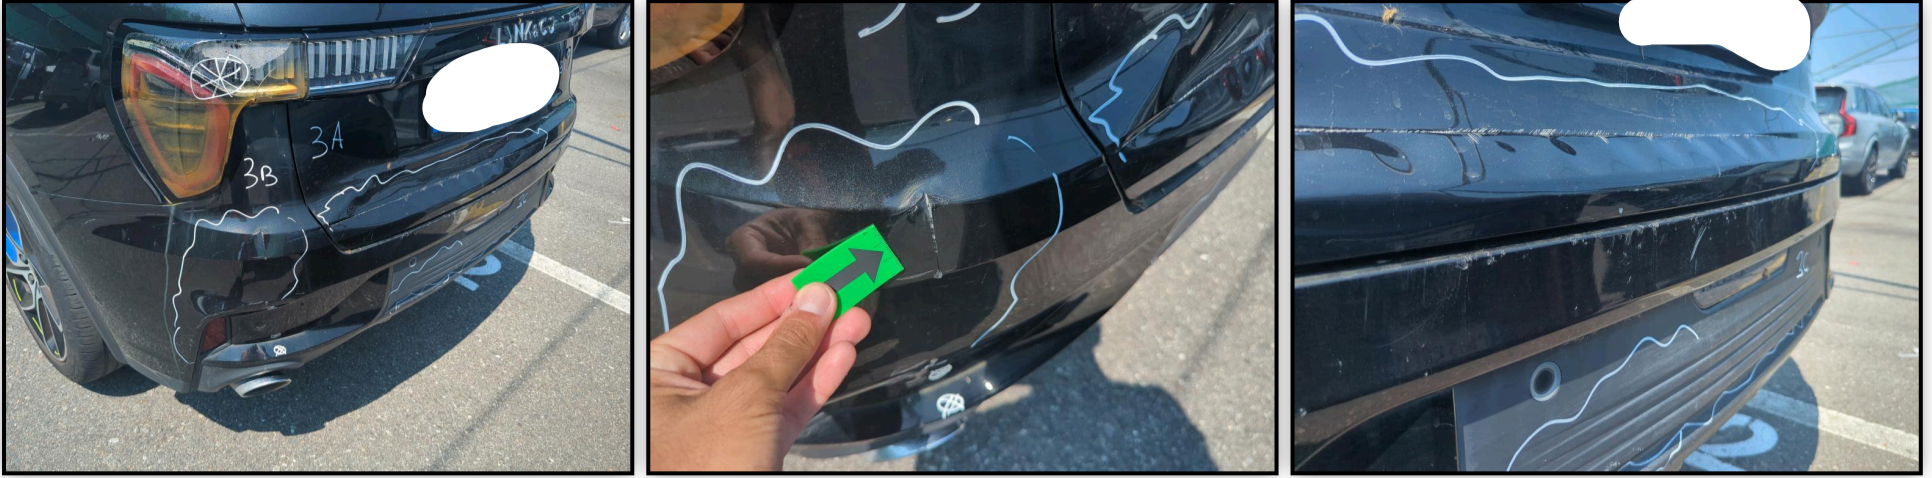
Paraurti post.

Deformato / Forzato
Riparare e dipingere
Dietro/posteriore

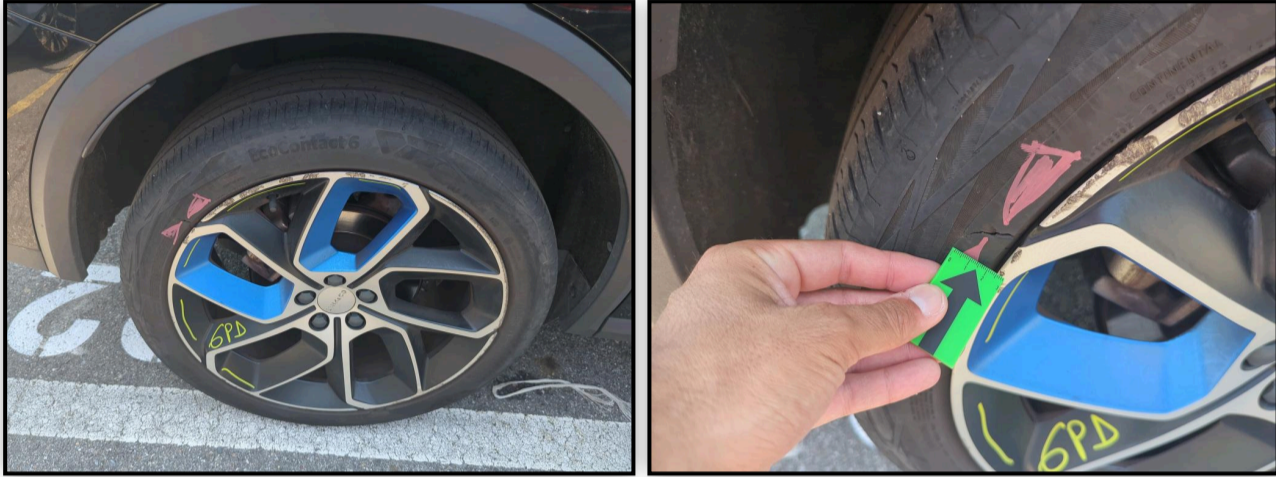
Pneumatico post. Dx

Strappo/tagliato
Sostituire
Ruote

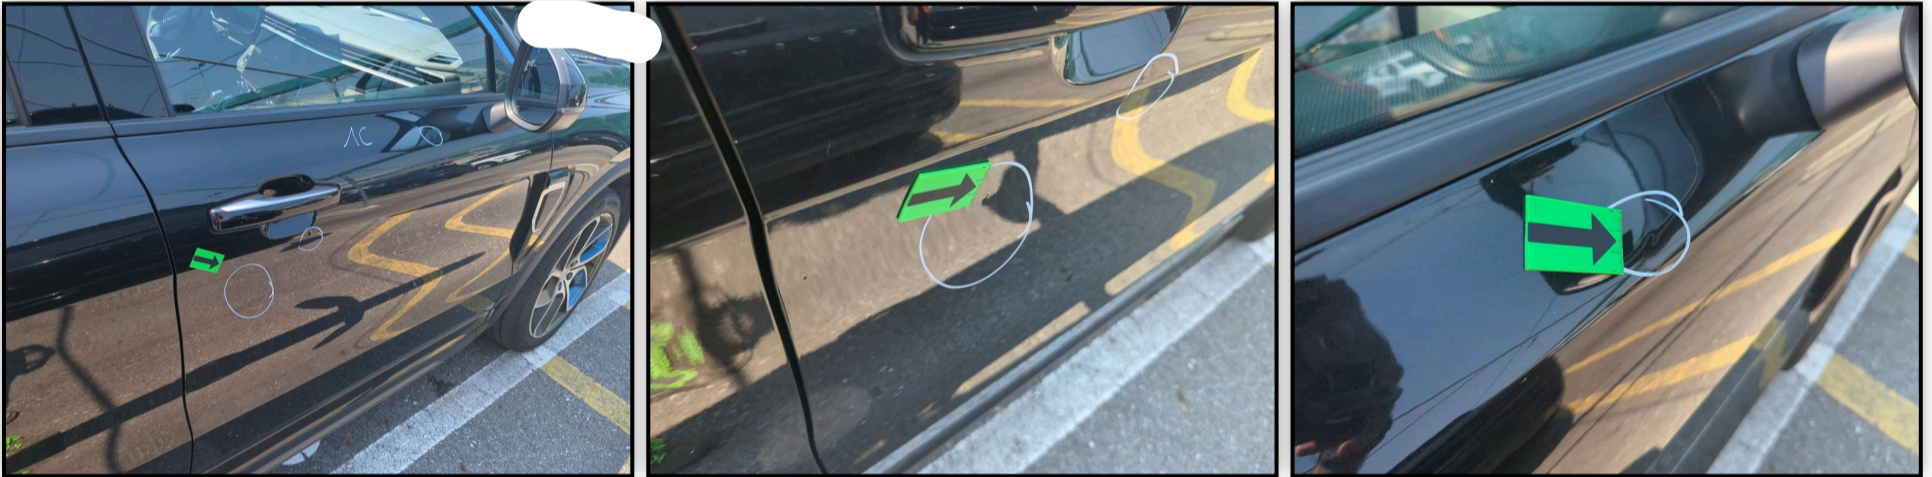
Porta ant. Dx

Ammaccatura
Riparare e dipingere
Destra

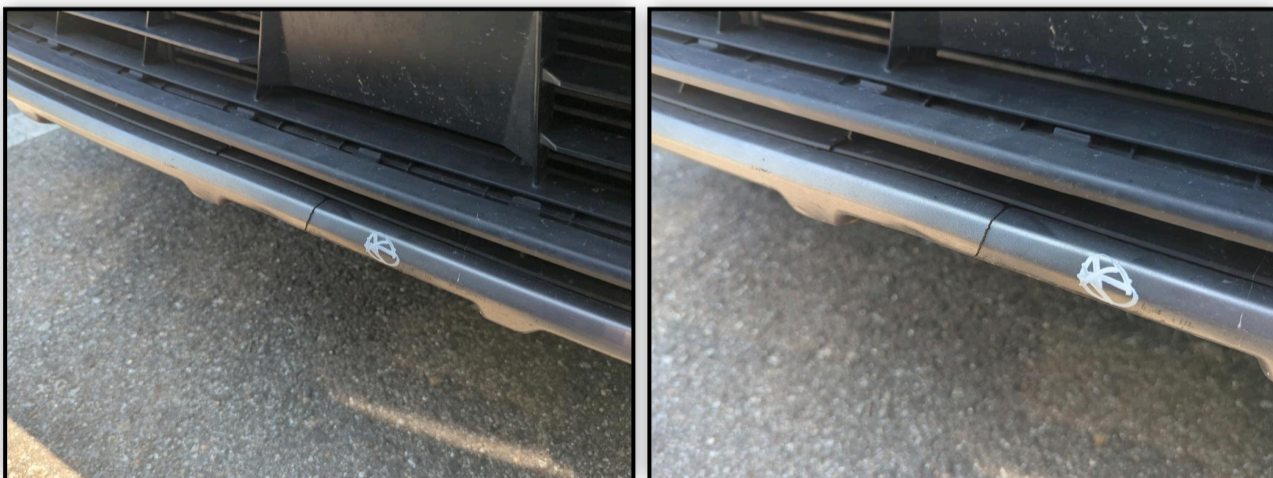
Spoiler paraurti ant.

Rotto
Sostituire e dipingere
Davanti

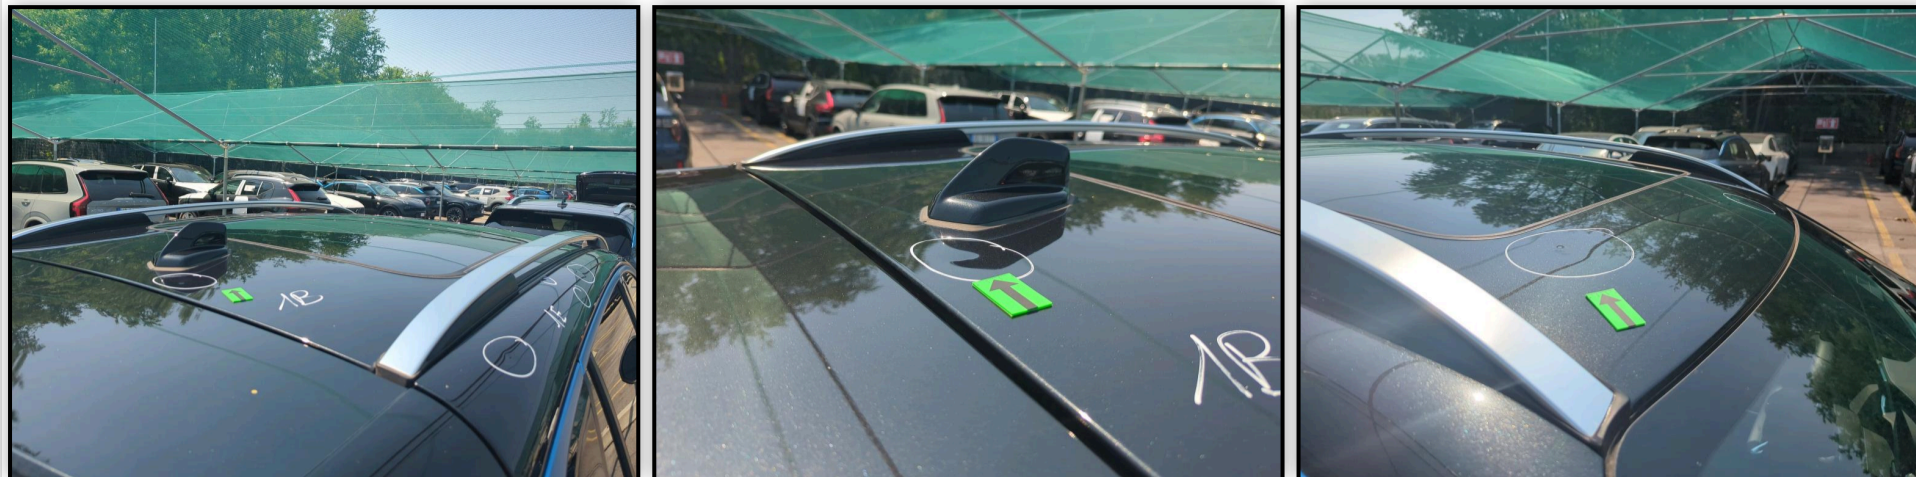
Tetto

Danni da grandine
Riparare e dipingere
Tetto e altri
