# YAREFYHT2GJ982914

| <b>Typ/Modell</b> | PROACE CITY 1.5-L-D-4D 75KW L1<br>MEISTER | <b>HU</b> | |

## Minderwertgutachten

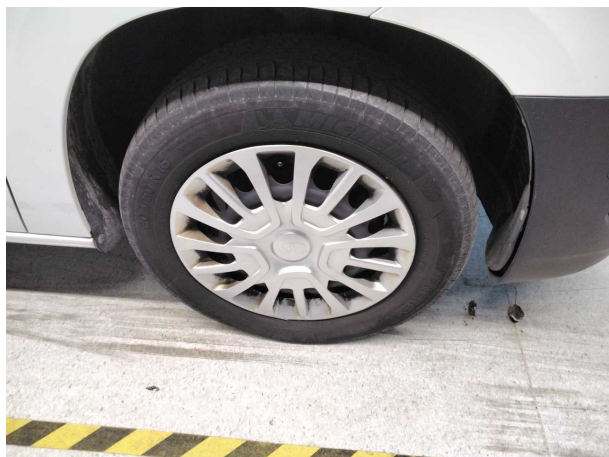
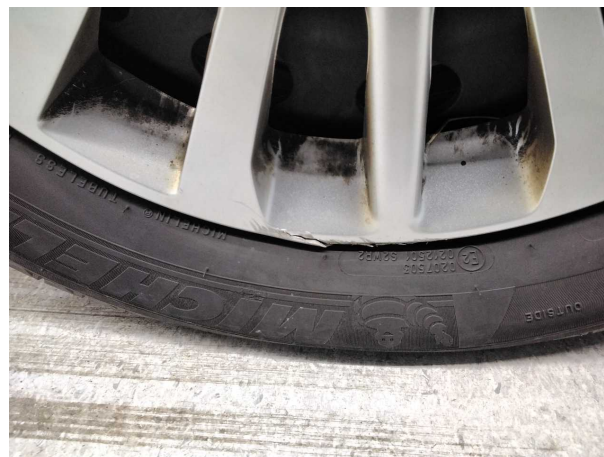
| Nr. | Bauteilgruppe | Beschreibung | Kosten (netto) | Minderwert |
|---|---|---|---|---|
| 1 | Rad/Reifen | Radblende vorn rechts - beschädigt - erneuern | 35,00 € | 35,00 € |

**Beschädigung #1:** Rad/Reifen: Radblende vorn rechts - beschädigt - erneuern

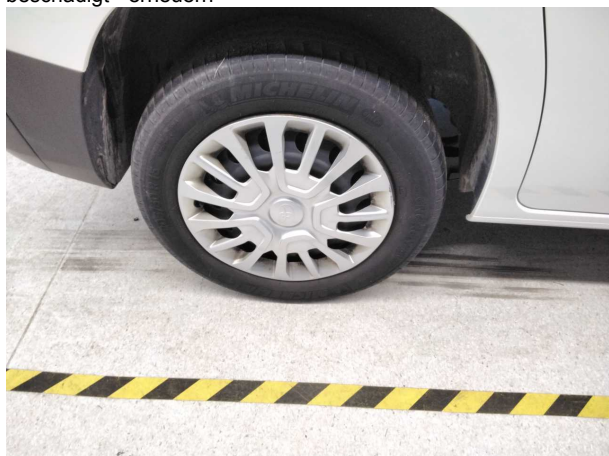
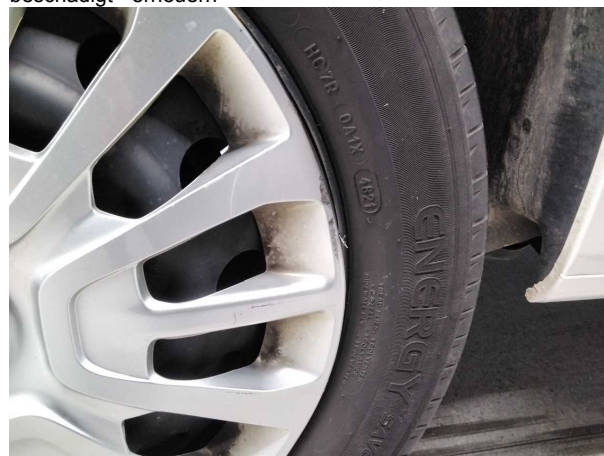
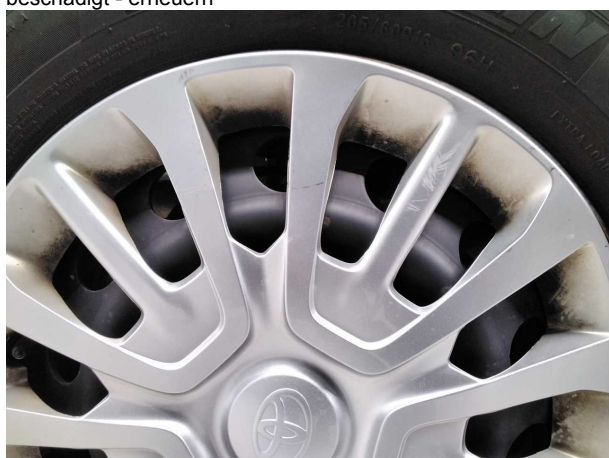
| Nr. | Bauteilgruppe | Beschreibung | Kosten (netto) | Minderwert |
|---|---|---|---|---|
| 2 | Rad/Reifen | Radblende hinten rechts - beschädigt - erneuern | 35,00 € | 35,00 € |

**Beschädigung #2:** Rad/Reifen: Radblende hinten rechts - beschädigt - erneuern

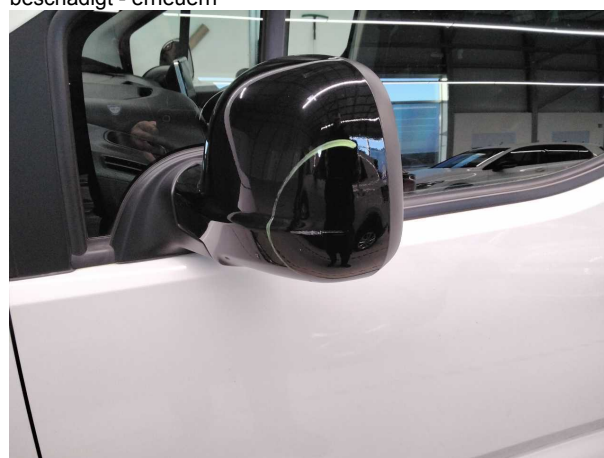
| Nr. | Bauteilgruppe | Beschreibung | Kosten (netto) | Minderwert |
|---|---|---|---|---|
| 3 | Außenspiegel links | Abdeckkappe - Kratzer - Smart Repair | 60,00 € | 60,00 € |

**Beschädigung #3:** Außenspiegel links: Abdeckkappe - Kratzer - Smart Repair

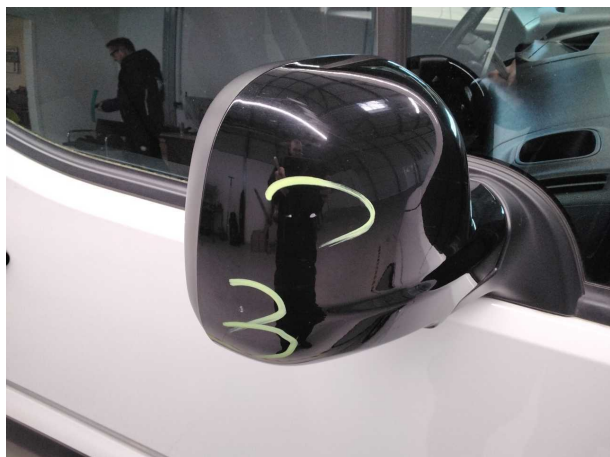
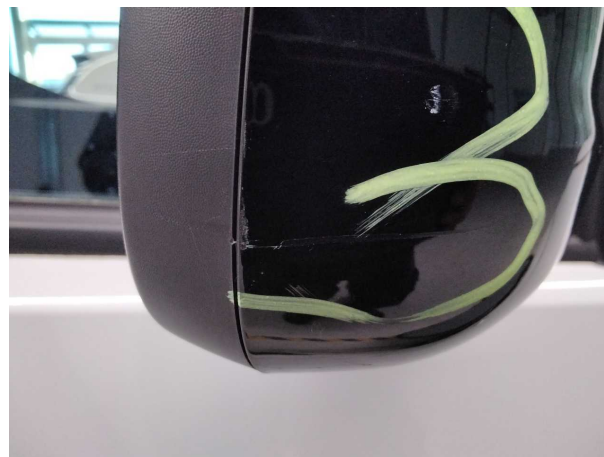
| Nr. | Bauteilgruppe | Beschreibung | Kosten (netto) | Minderwert |
|---|---|---|---|---|
| 4 | Außenspiegel rechts | Abdeckkappe - verkratzt / verschürft - Smart Repair | 60,00 € | 60,00 € |

**Beschädigung #4:** Außenspiegel rechts: Abdeckkappe - verkratzt / verschürft - Smart Repair

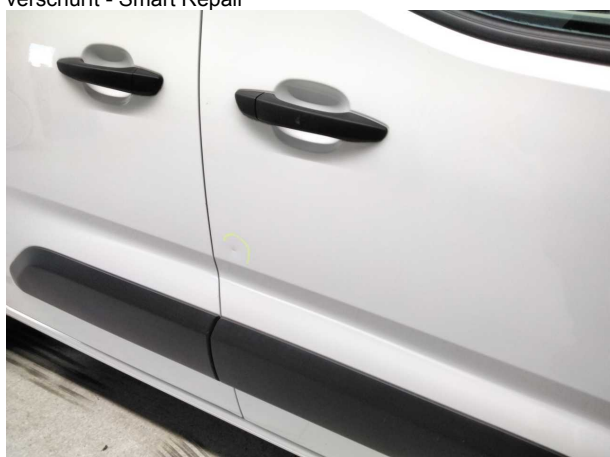
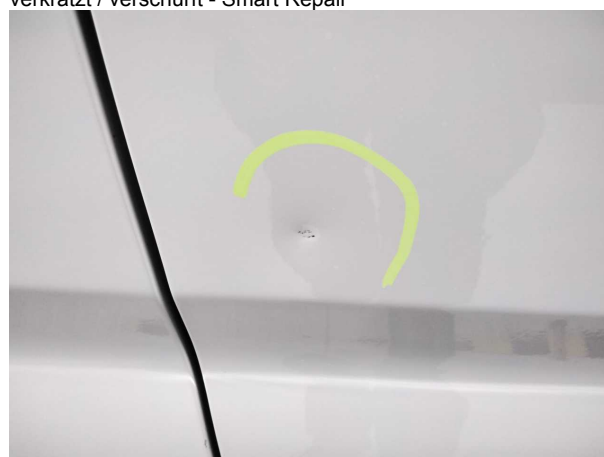
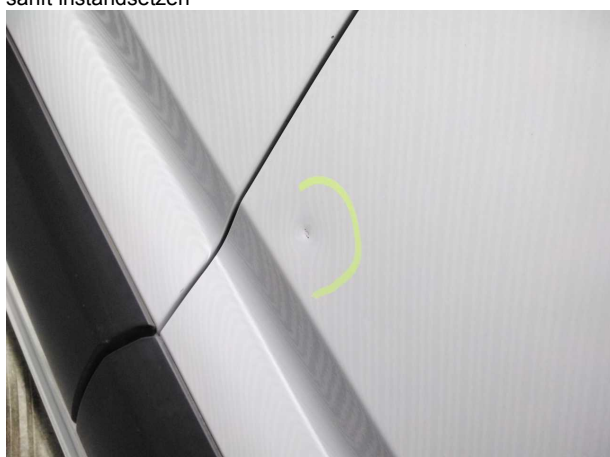
| Nr. | Bauteilgruppe | Beschreibung | Kosten (netto) | Minderwert |
|---|---|---|---|---|
| 5 | Tür vorn rechts | Tür - Delle / Lackschaden - sanft instandsetzen | 110,00 € | 110,00 € |

**Beschädigung #5:** Tür vorn rechts: Tür - Delle / Lackschaden - sanft instandsetzen

**Beschädigung #5:** Tür vorn rechts: Tür - Delle / Lackschade... sanft instandsetzen

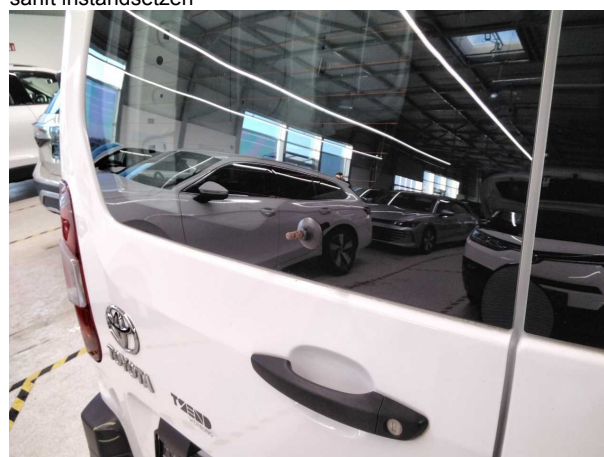
| Nr. | Bauteilgruppe | Beschreibung | Kosten (netto) | Minderwert |
|---|---|---|---|---|
| 6 | Scheibenreinigung | Scheibenwischerarm hinten - fehlt - erneuern | 135,00 € | 70,00 € |

**Beschädigung #6:** Scheibenreinigung: Scheibenwischerarm hinten - fehlt - erneuern

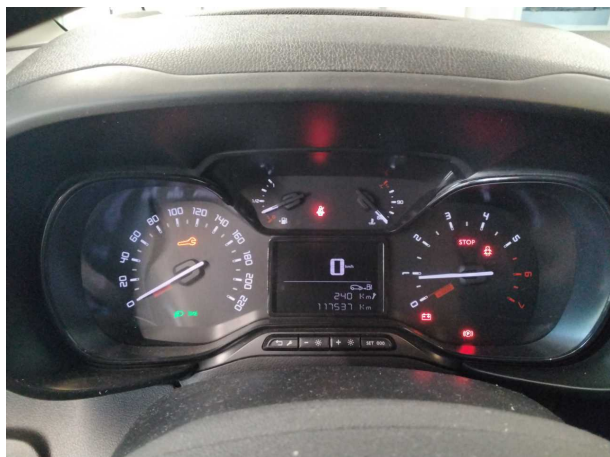
| Nr. | Bauteilgruppe | Beschreibung | Kosten (netto) | Minderwert |
|---|---|---|---|---|
| 7 | elektronische Systeme | elektronische Systeme - elektrischer Fehler - befunden ggf. instandsetzen | 150,00 € | 150,00 € |

**Beschädigung #7:** elektronische Systeme: elektronische Systeme  
- elektrischer Fehler - befunden ggf. instandsetzen

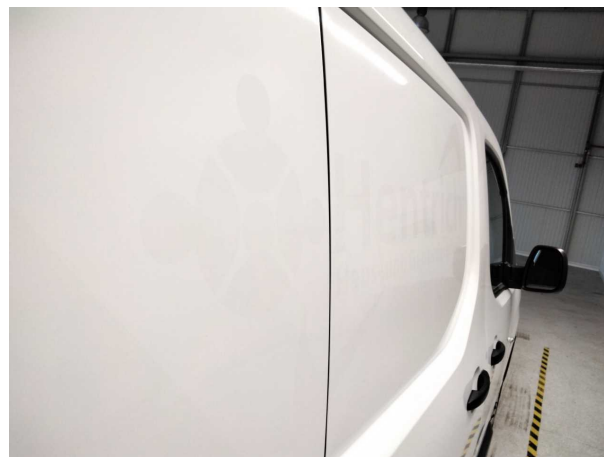
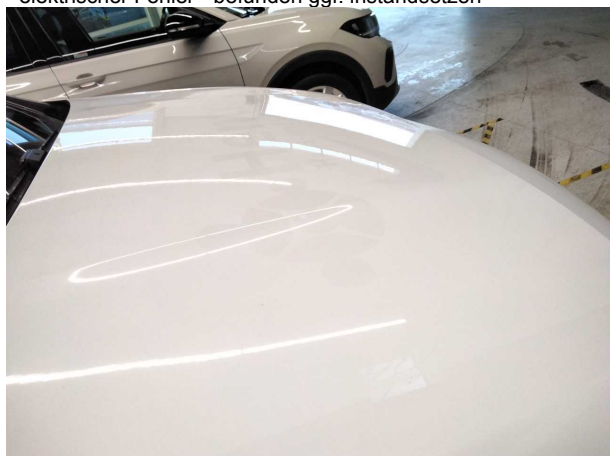
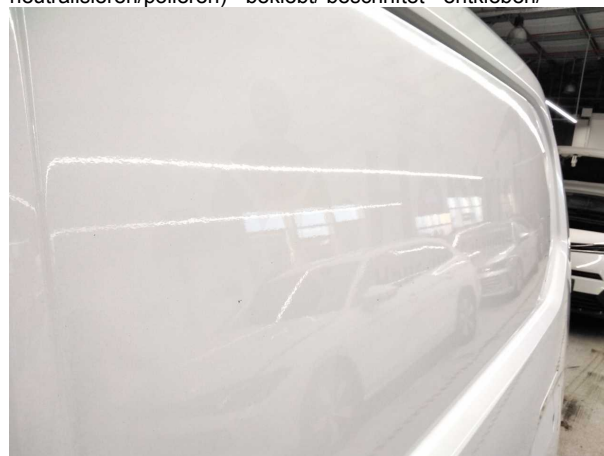
| Nr. | Bauteilgruppe | Beschreibung | Kosten (netto) | Minderwert |
|---|---|---|---|---|
| 8 | Karosserie | Karosserie (Kleberückstände neutralisieren/ polieren) - beklebt/ beschriftet - entkleben/ neutralisieren | 150,00 € | 150,00 € |

**Beschädigung #8:** Karosserie: Karosserie (Kleberückstände  
neutralisieren/polieren) - beklebt/ beschriftet - entkleben/

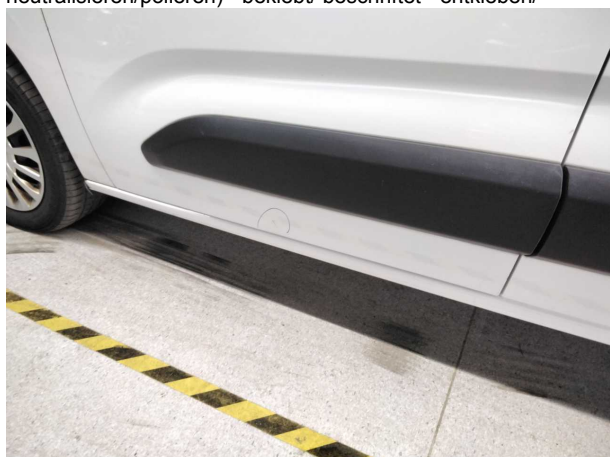
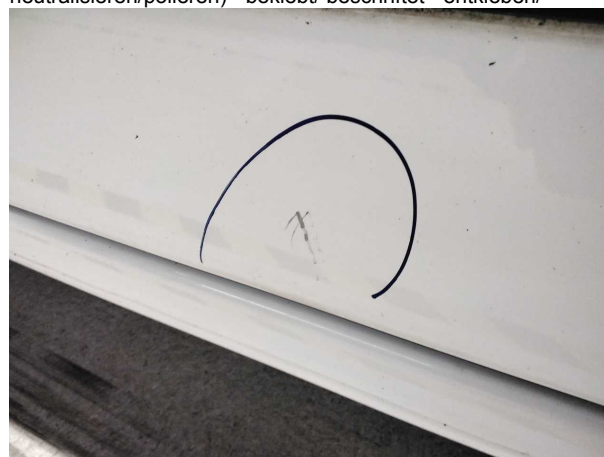
| Nr. | Bauteilgruppe | Beschreibung | Kosten (netto) | Minderwert |
|---|---|---|---|---|
| 9 | Tür vorn links | Tür - Kratzer - Smart Repair | 200,00 € | 200,00 € |

**Beschädigung #9:** Tür vorn links: Tür - Kratzer - Smart Repair

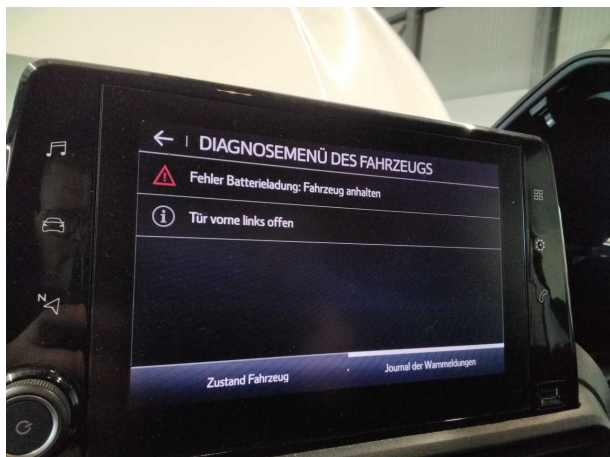
| Nr. | Bauteilgruppe | Beschreibung | Kosten (netto) | Minderwert |
|---|---|---|---|---|
| 10 | elektrisches System | Batterie - Funktion / Zulässigkeit - erneuern | 220,00 € | 220,00 € |

**Beschädigung #10:** elektrisches System: Batterie - Funktion / Zulässigkeit - erneuern

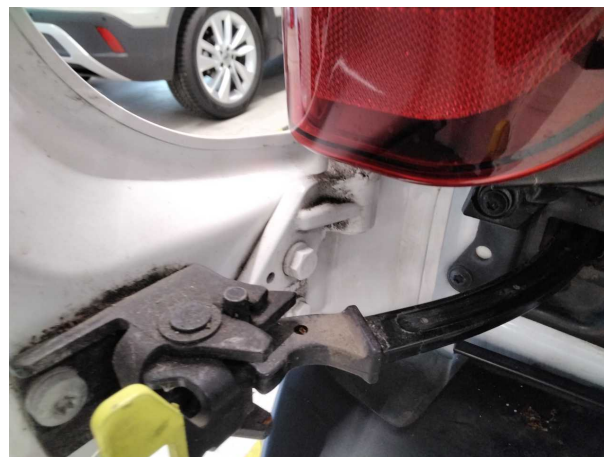
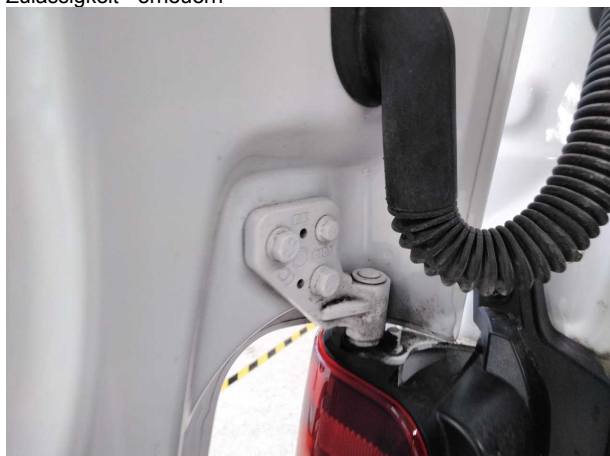
| Nr. | Bauteilgruppe | Beschreibung | Kosten (netto) | Minderwert |
|---|---|---|---|---|
| 11 | Tür hinten links | Scharnier Satz - beschädigt - erneuern | 270,00 € | 140,00 € |

**Beschädigung #11:** Tür hinten links: Scharnier Satz - beschädigt - erneuern

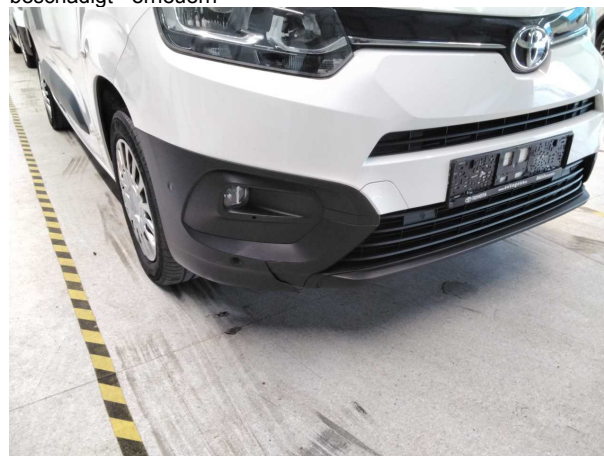
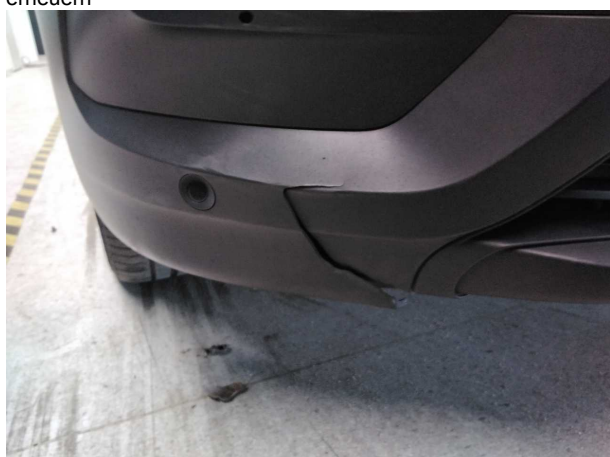
| Nr. | Bauteilgruppe | Beschreibung | Kosten (netto) | Minderwert |
|---|---|---|---|---|
| 13 | Stoßfänger vorn | Spoiler - beschädigt - erneuern | 400,00 € | 200,00 € |

**Beschädigung #13:** Stossfänger vorn: Spoiler - beschädigt - erneuern

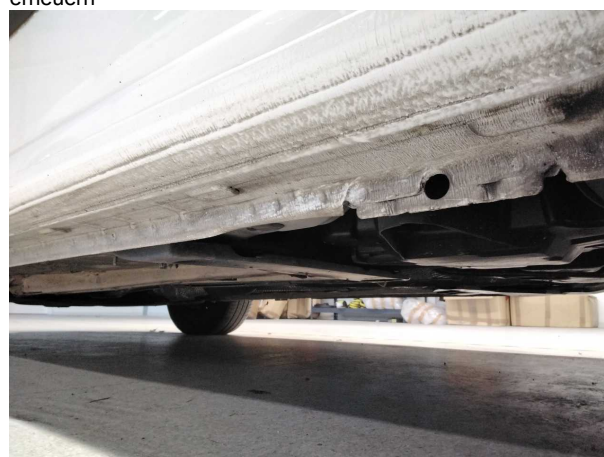
| Nr. | Bauteilgruppe | Beschreibung | Kosten (netto) | Minderwert |
|---|---|---|---|---|
| 14 | Schweller links | Schweller - verformt - instandsetzen und lackieren | 435,00 € | 220,00 € |

**Beschädigung #14:** Schweller links: Schweller - verformt - instandsetzen und lackieren

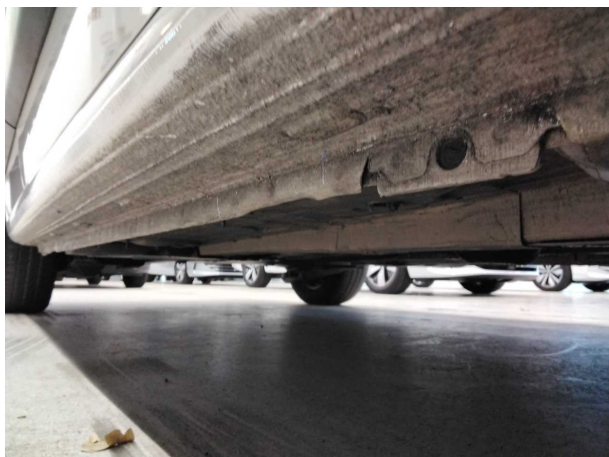
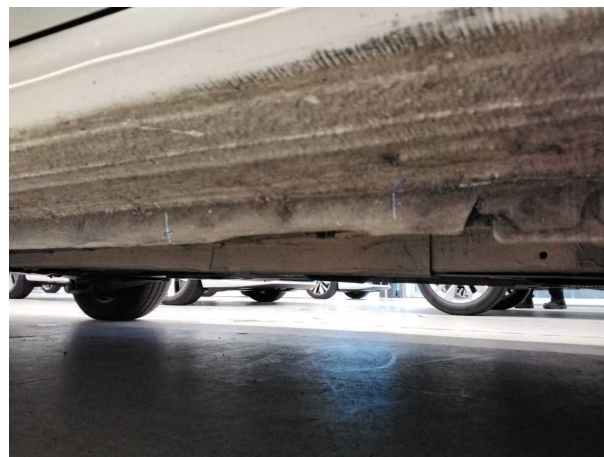
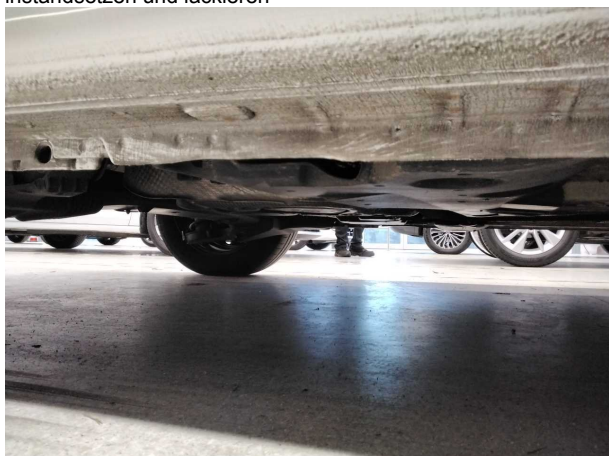
| Nr. | Bauteilgruppe | Beschreibung | Kosten (netto) | Minderwert |
|---|---|---|---|---|
| 15 | Schweller rechts | Schweller - verformt - instandsetzen und lackieren | 435,00 € | 220,00 € |

**Beschädigung #15:** Schweller rechts: Schweller - verformt - instandsetzen und lackieren

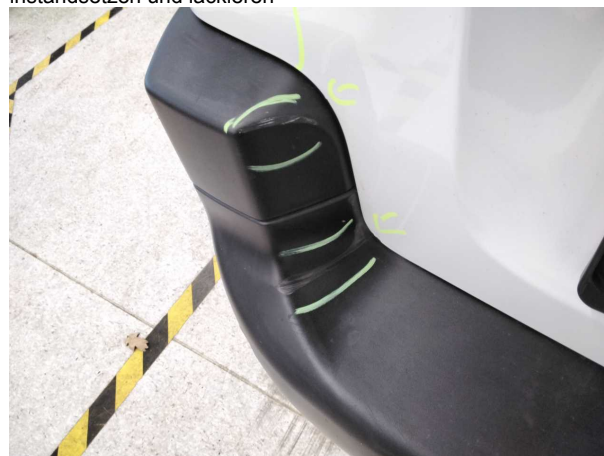
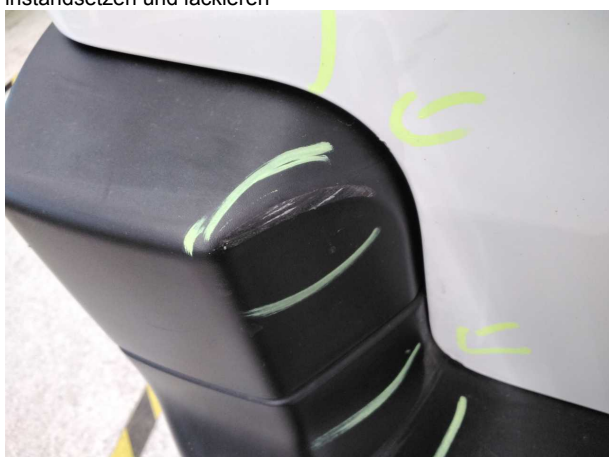
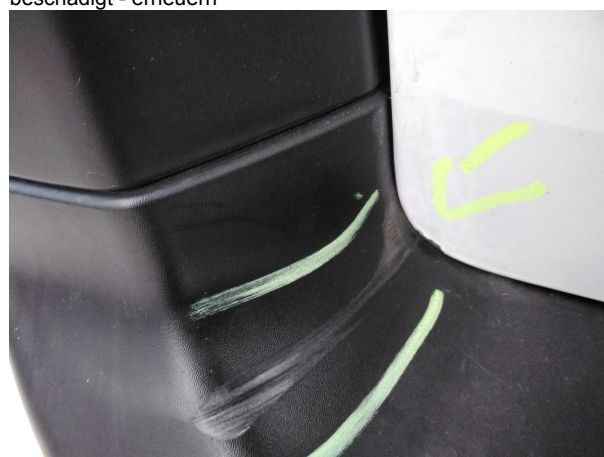
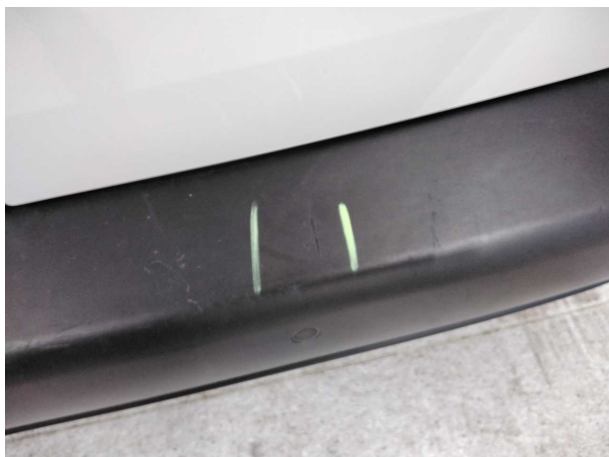
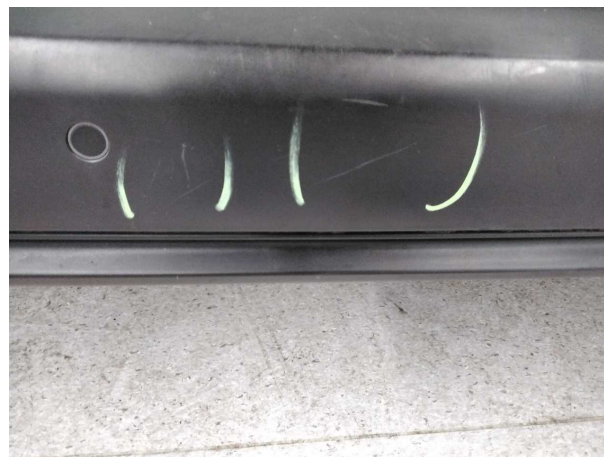
| Nr. | Bauteilgruppe | Beschreibung | Kosten (netto) | Minderwert |
|---|---|---|---|---|
| 16 | Stoßfänger hinten | Stoßfänger hinten - beschädigt - erneuern | 490,00 € | 250,00 € |

**Beschädigung #16:** Stoßfänger hinten: Stoßfänger hinten - beschädigt - erneuern

**Beschädigung #16:** Stossfänger hinten: Stossfänger hinten - beschädigt - erneuern

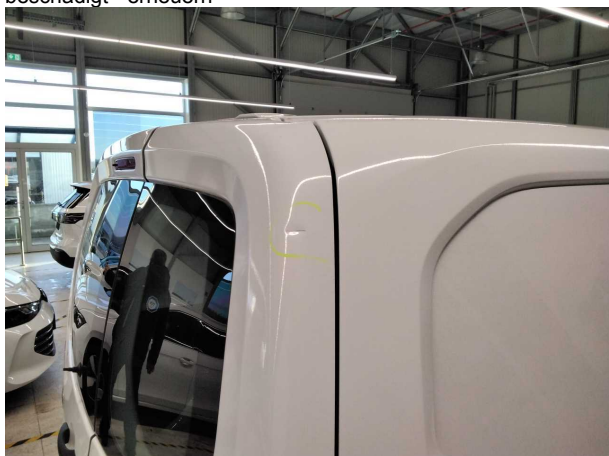
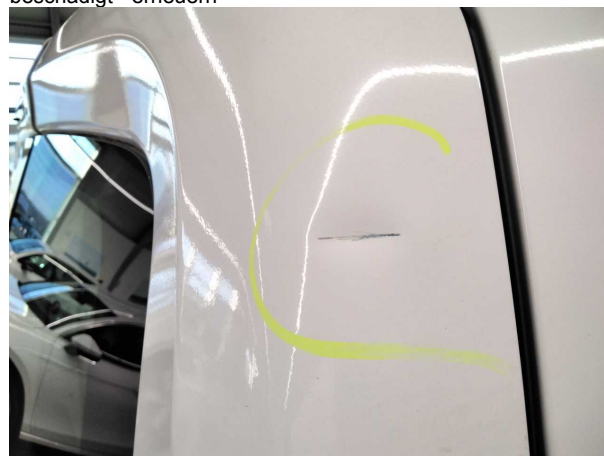
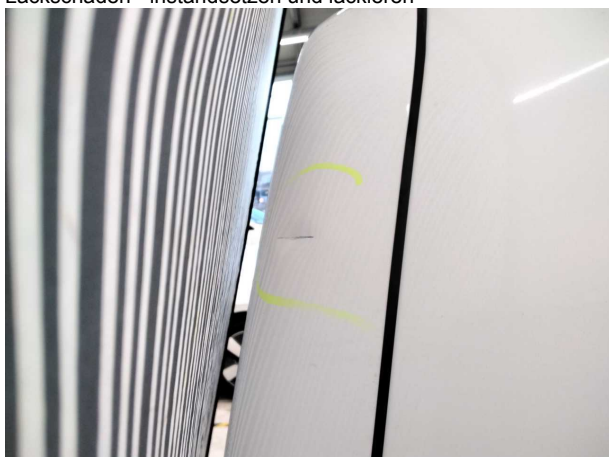
| Nr. | Bauteilgruppe | Beschreibung | Kosten (netto) | Minderwert |
|---|---|---|---|---|
| 17 | Heckklappe/-tür | Hecktür rechts - Delle / Lackschaden - instandsetzen und lackieren | 515,00 € | 260,00 € |

**Beschädigung #17:** Heckklappe/-tür: Hecktür rechts - Delle / Lackschaden - instandsetzen und lackieren

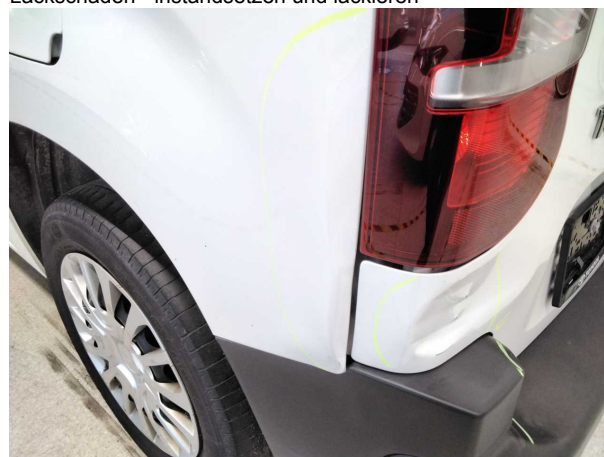
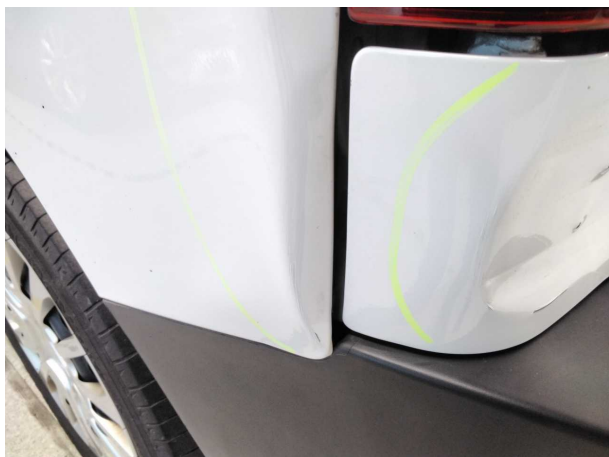
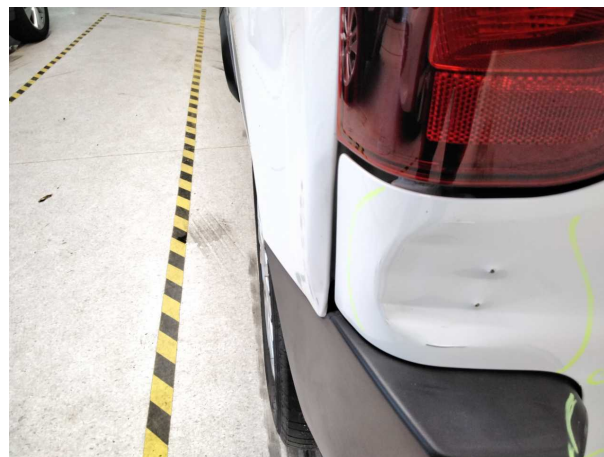
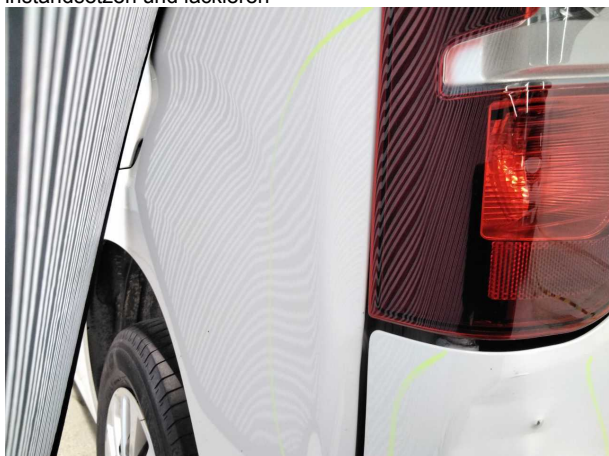
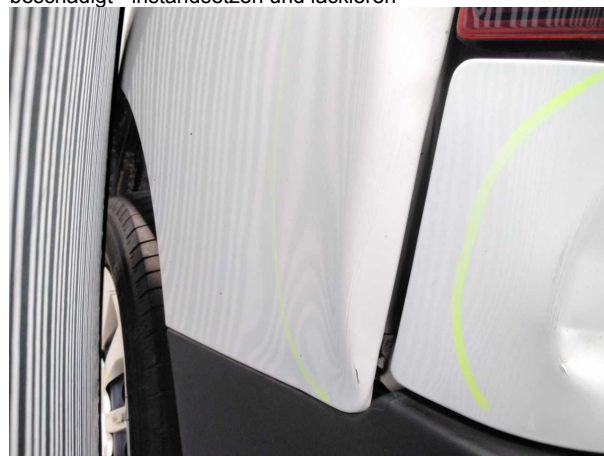
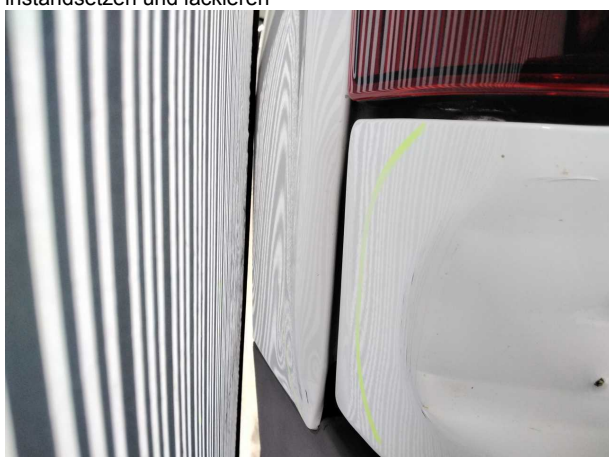
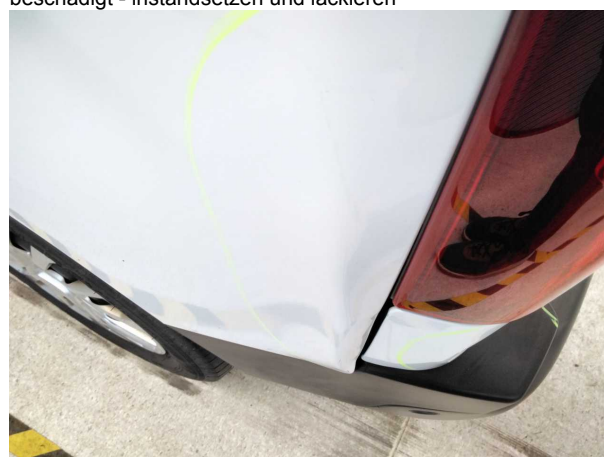
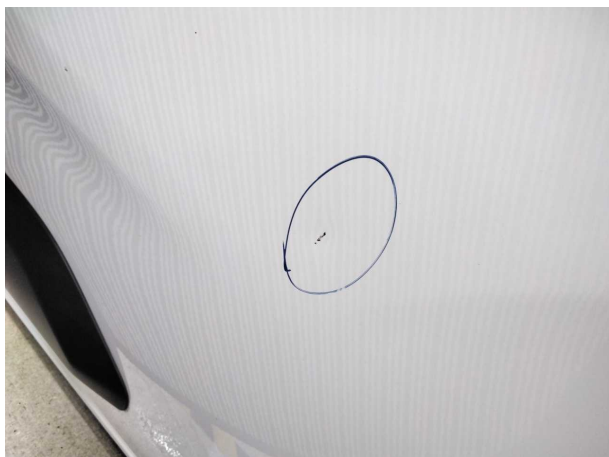
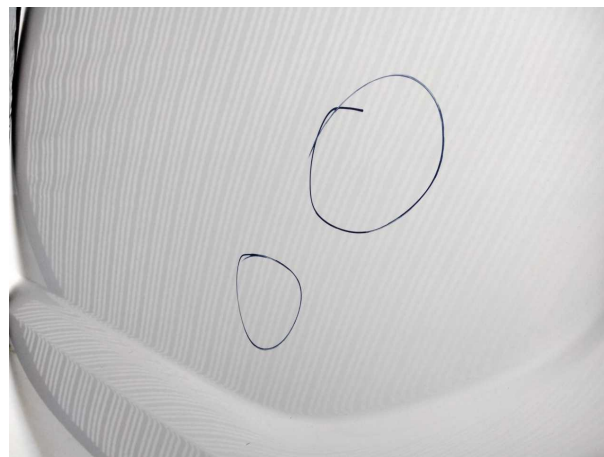
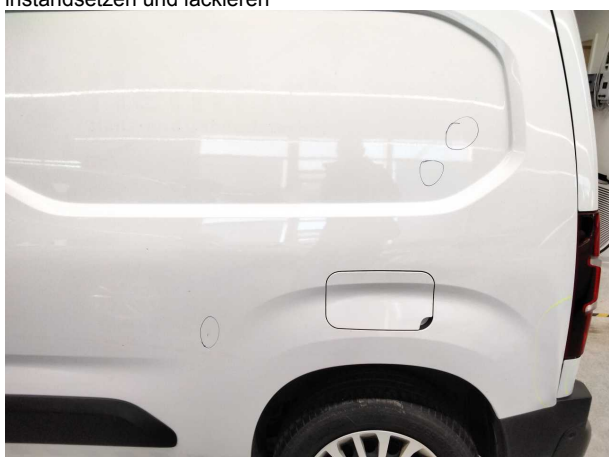
| Nr. | Bauteilgruppe | Beschreibung | Kosten (netto) | Minderwert |
|---|---|---|---|---|
| 18 | Seitenwand links | Seitenwand - beschädigt - instandsetzen und lackieren | 1.395,00 € | 700,00 € |

**Beschädigung #18:** Seitenwand links: Seitenwand - beschädigt - instandsetzen und lackieren

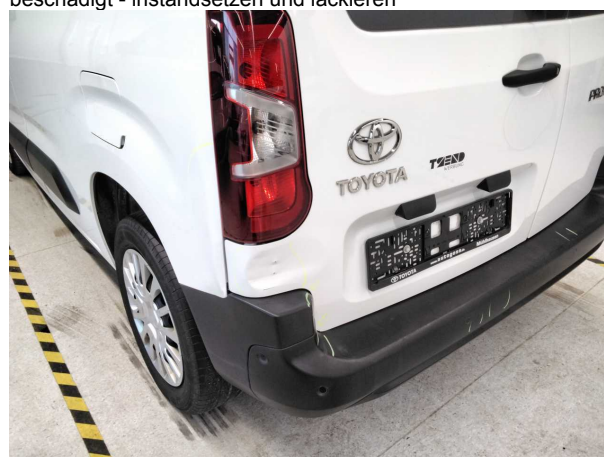
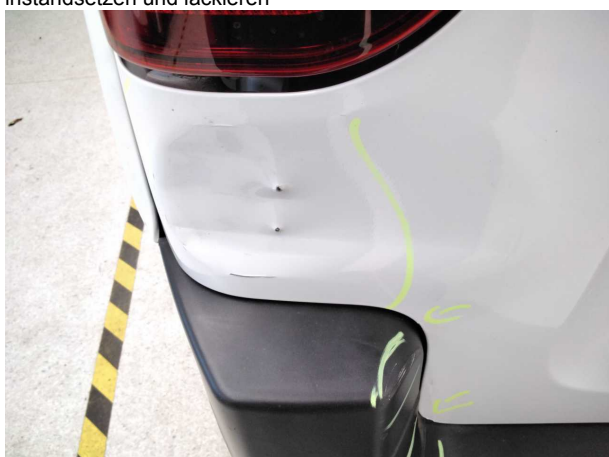
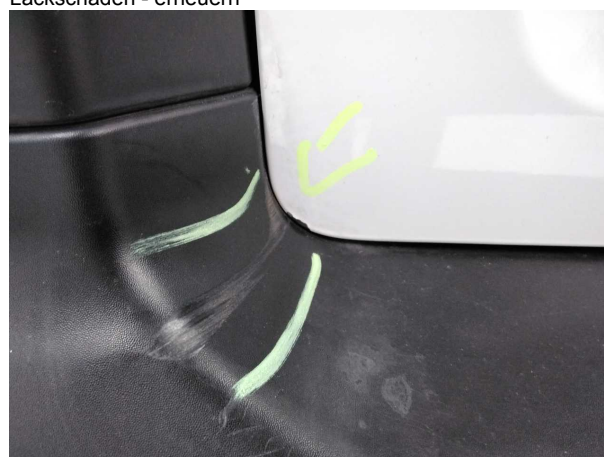
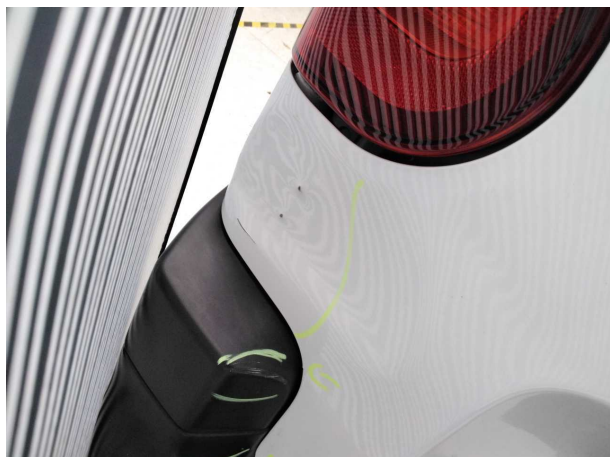
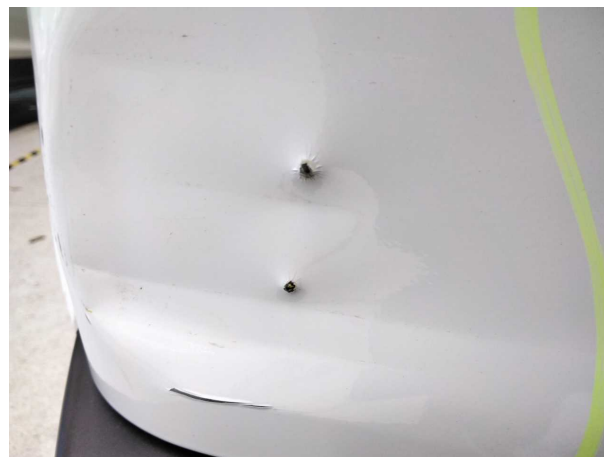
| Nr. | Bauteilgruppe | Beschreibung | Kosten (netto) | Minderwert |
|---|---|---|---|---|
| 19 | Heckklappe/-tür | Hecktür links - Delle / Lackschaden - erneuern | 2.295,00 € | 2.295,00 € |

**Beschädigung #19:** Heckklappe/-tür: Hecktür links - Delle / Lackschaden - erneuern
