Wertgutachten

Ihr Auftrag vom	15.05.2026 durch Raiffeisen-Impuls Fuhrparkmanagement GmbH & Co. KG
Besichtigungsort	36272 Niederaula, Industriestraße 11
Besichtigungsdatum	27.05.2026
Referenznummern	0002076534

Fahrzeugart	PKW - Kasten geschlossen	Farbton / Lackart	Frost-Weiß / Uni
Hersteller	Ford	Nächste HU	keine Angabe
Typ / Verkaufsbez.	Transit Courier 1.0 EcoBoost Trend	Laufleistung abgelesen	36.505 km
Erstzulassung	22.05.2023	Emissionsklasse	keine Angabe
Getriebe / Gänge	Manuell / 6	Sitzplätze / Türen	2 / 5
Achsen / angetrieben	2 / 1	Anzahl Besitzer	unbekannt
Motorart	Reihenmotor / Benzin	Hubraum / Nennleistung	999 ccm / 74 KW
Antriebsart	Frontantrieb

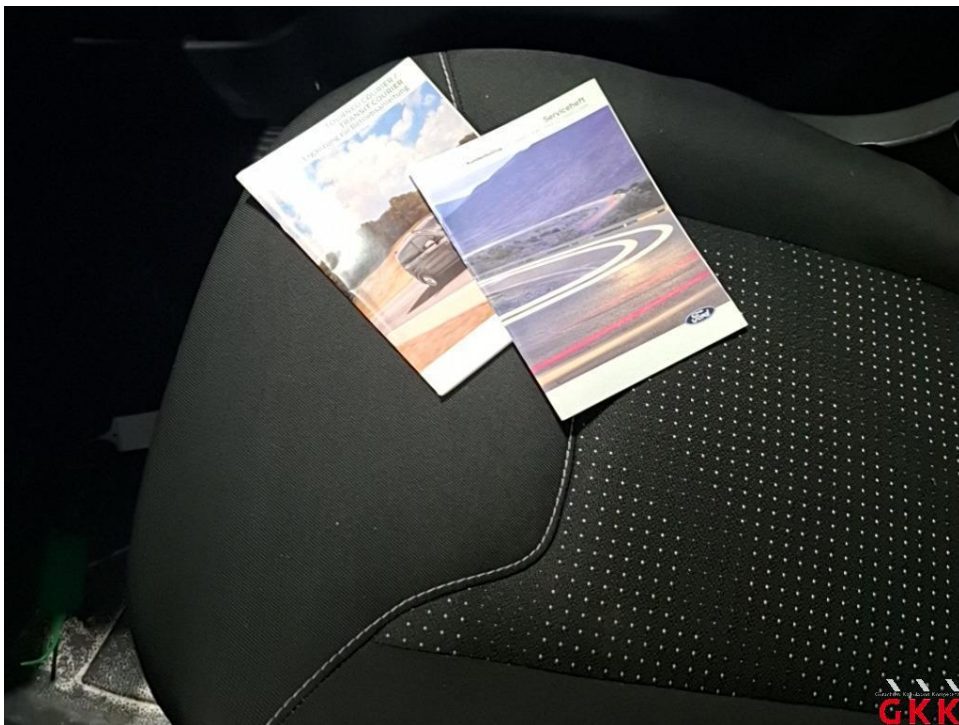
Bild 14 HU (Hauptunters.), PKW / Transporter, kein gültiger Nachweis vorhanden, durchführen

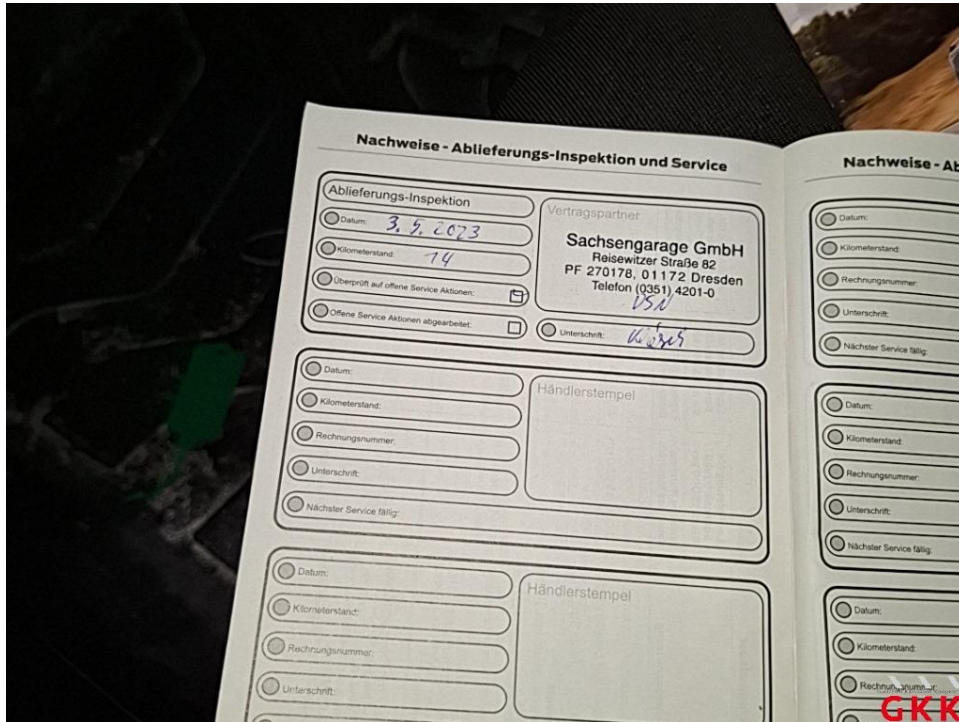
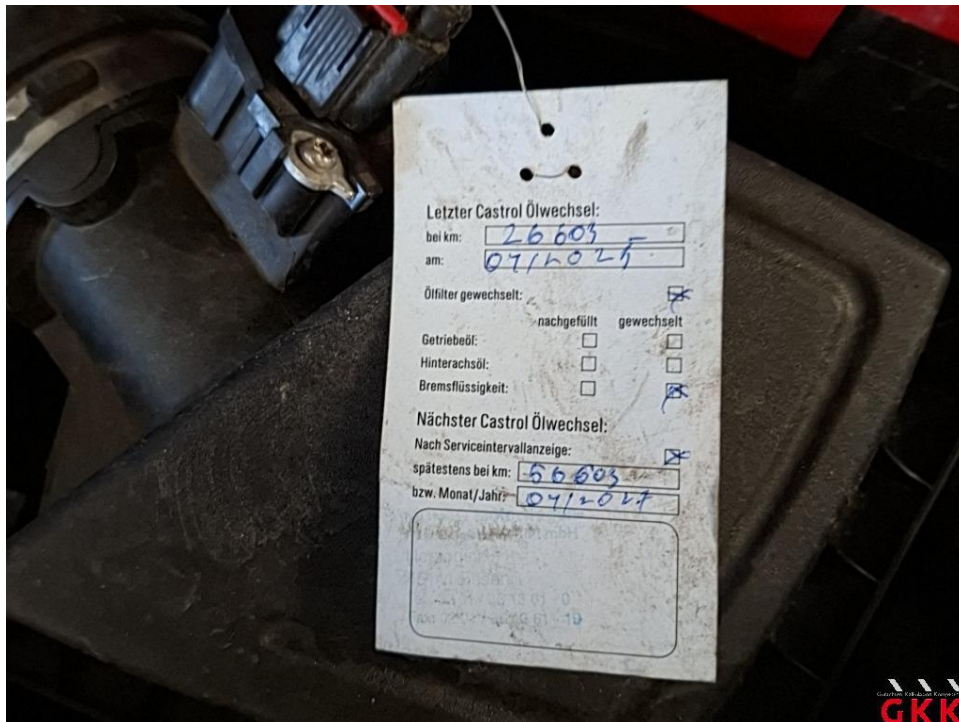
Bild 15 Inspektion groß, Kleintransporter, kein gültiger Nachweis vorhanden, durchführen

Bild 16 Inspektion groß, Kleintransporter, kein gültiger Nachweis vorhanden, durchführen

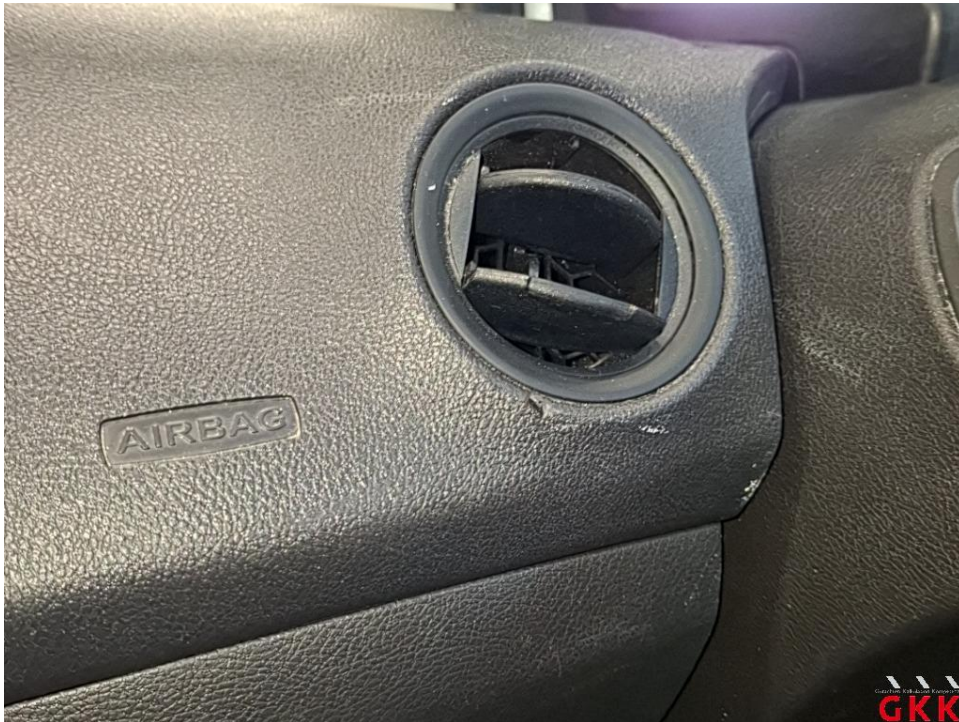
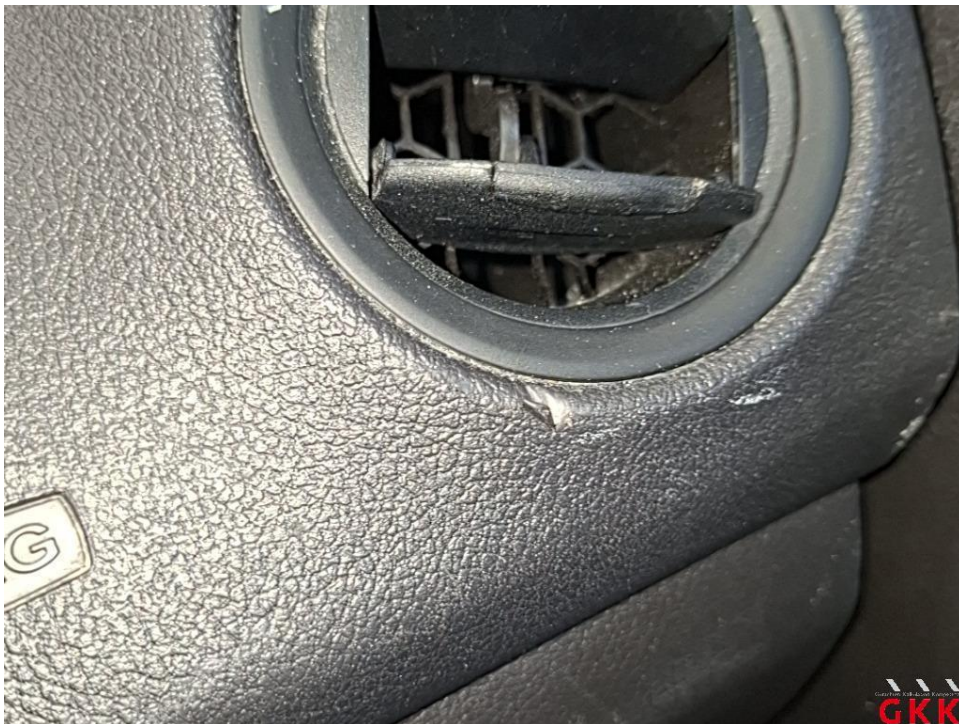
Interieur (Angaben ohne MwSt.)	Reparaturkosten	MW
Armaturenbrett, beschädigt, Smartrepair (Bild 17, Bild 18)	120,00 €	120,00 €
Laderaum, beschädigt, Smartrepair (Bild 32, Bild 33, Bild 34)	300,00 €	300,00 €
Sonstiges (Angaben ohne MwSt.)	Reparaturkosten	MW
HU (Hauptunters.) PKW / Transporter, kein gültiger Nachweis vorhanden, durchführen (Bild 14)	132,77 €	132,77 €
Inspektion groß Kleintransporter, kein gültiger Nachweis vorhanden, durchführen (Bild 15, Bild 16)	640,85 €	640,85 €
Fahrzeug außen, Anhaftungsspuren, aufbereiten (Bild 39, Bild 40, Bild 41)	159,52 €	159,52 €
Fahrzeug innen, verkratzt und verschmutzt, aufbereiten (Bild 25, Bild 26, Bild 27)	159,52 €	159,52 €
Ohne Zuordnung (Angaben ohne MwSt.)	Reparaturkosten	MW
Laderaumboden Kunststoff (Formteil), fehlt, ersetzen (Bild 19)	423,08 €	296,16 €

Bild 17 Armaturenbrett, beschädigt, Smartrepair

Bild 18 Armaturenbrett, beschädigt, Smartrepair

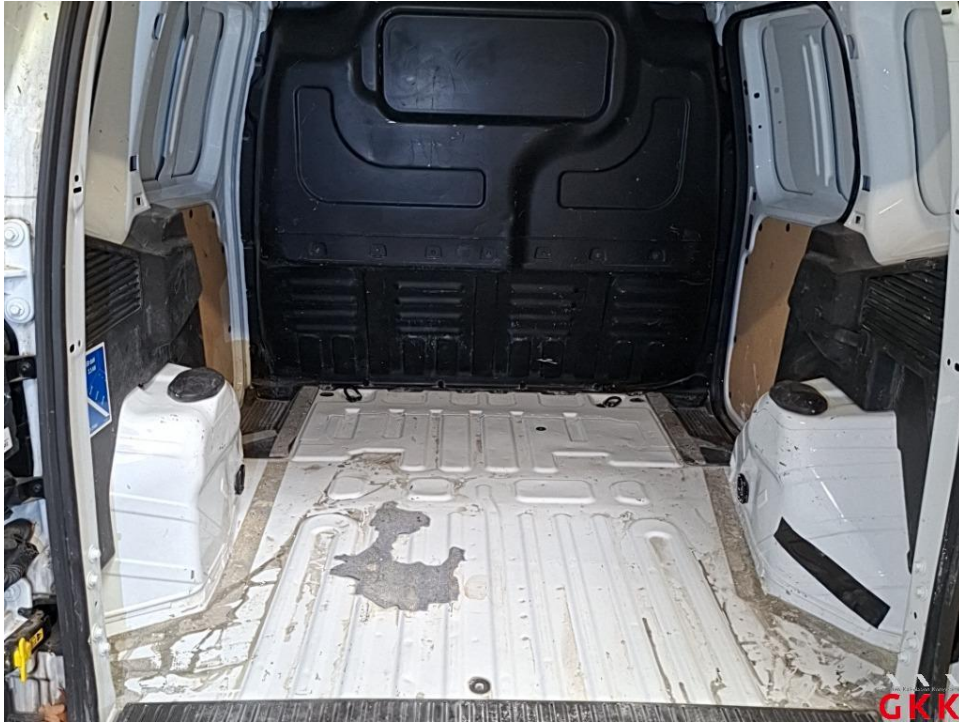
Bild 19 Laderaum Laderaumboden Kunststoff (Formteil), fehlt, ersetzen

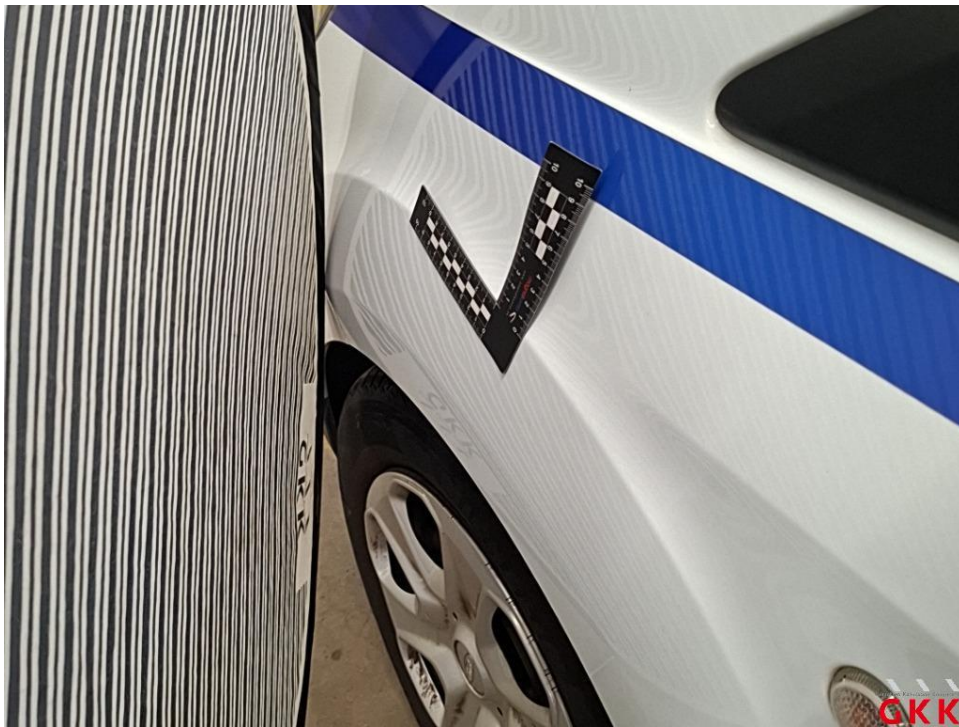
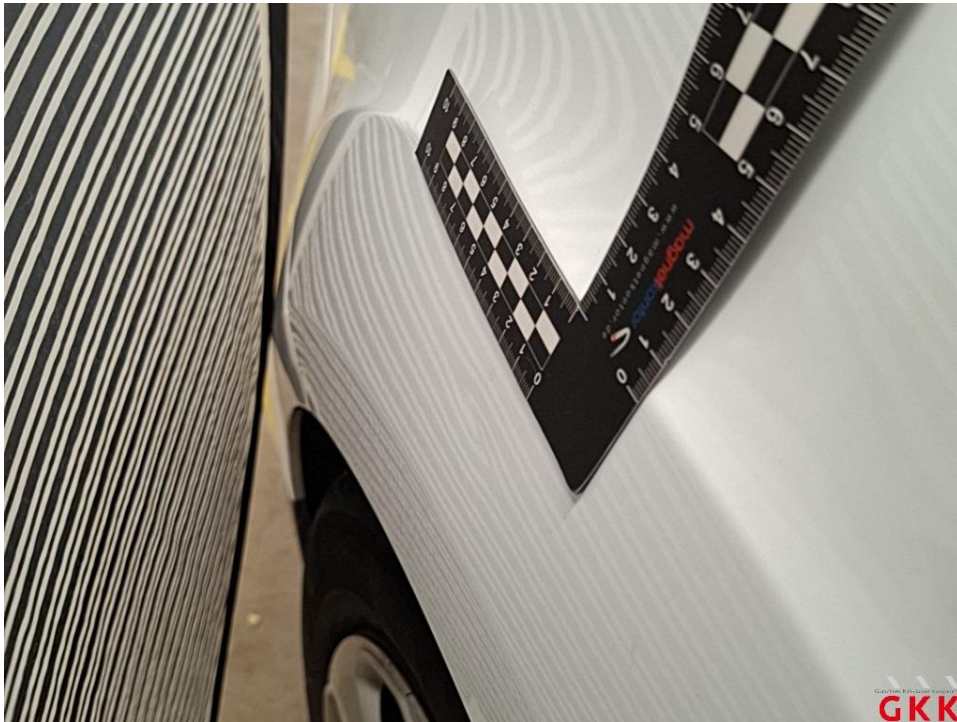
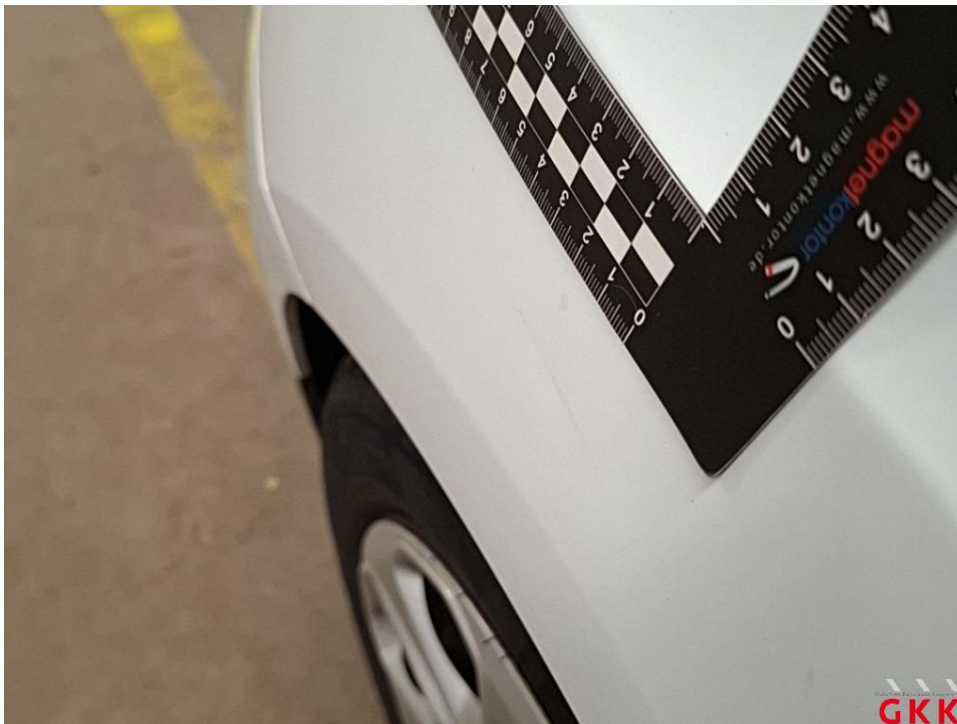
Wertbeeinflussende Faktoren		
Dach (Angaben ohne MwSt.)	Reparaturkosten	MW
Dach, beschädigt, instand setzen - lackieren (Bild 42, Bild 43)	1063,89 €	792,58 €
Seite links (Angaben ohne MwSt.)	Reparaturkosten	MW
Kotflügel vorne links, beschädigt, instand setzen - lackieren (Bild 20, Bild 21, Bild 22)	460,06 €	345,97 €
Tür vorne links, beschädigt, instand setzen - lackieren (Bild 23, Bild 24)	678,17 €	522,58 €
Seitenwand links, beschädigt, kalt drücken (Bild 28, Bild 29)	200,00 €	200,00 €
Heck (Angaben ohne MwSt.)	Reparaturkosten	MW
Stoßfänger hinten Verkleidung -unlackiert-, beschädigt, ersetzen (Bild 37, Bild 38)	283,43 €	198,40 €
Hecktür rechts, beschädigt, instand setzen - lackieren (Bild 35, Bild 36)	549,07 €	432,20 €
Hecktür links, verkratzt, lackieren (Bild 30, Bild 31)	592,01 €	414,41 €
Exterieur (Angaben ohne MwSt.)	Reparaturkosten	MW
Beschriftungs- / Werbefolie, beklebt, entkleben	180,00 €	180,00 €

Bild 20 Kotflügel vorne links, beschädigt, instand setzen - lackieren

Bild 21 Kotflügel vorne links, beschädigt, instand setzen - lackieren

Bild 22 Kotflügel vorne links, beschädigt, instand setzen - lackieren

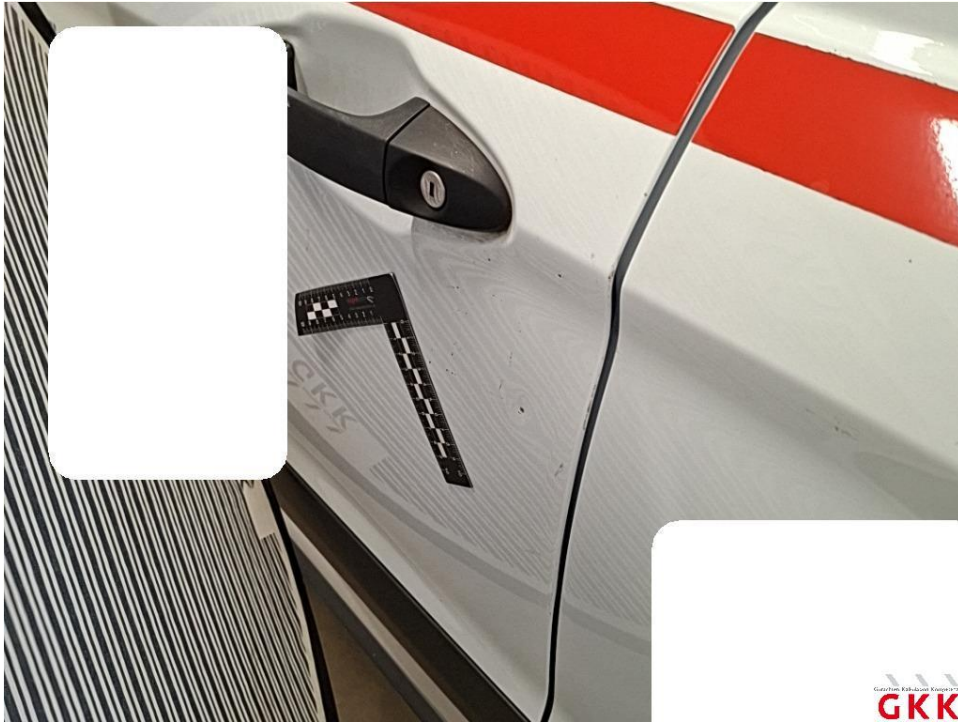
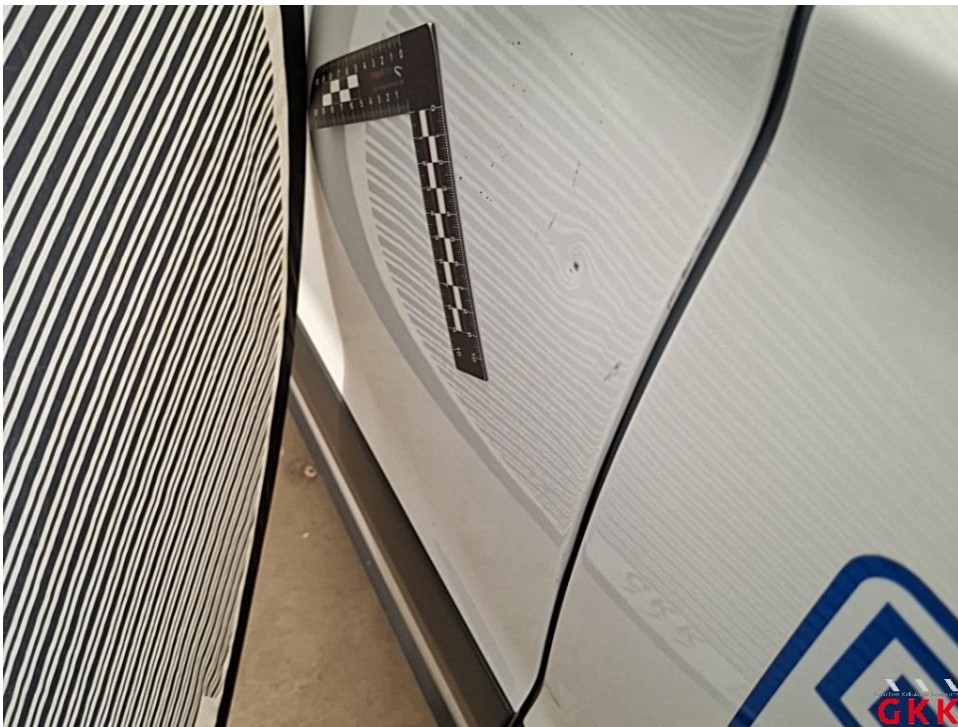
Bild 23 Tür vorne links, beschädigt, instand setzen - lackieren

Bild 24 Tür vorne links, beschädigt, instand setzen - lackieren

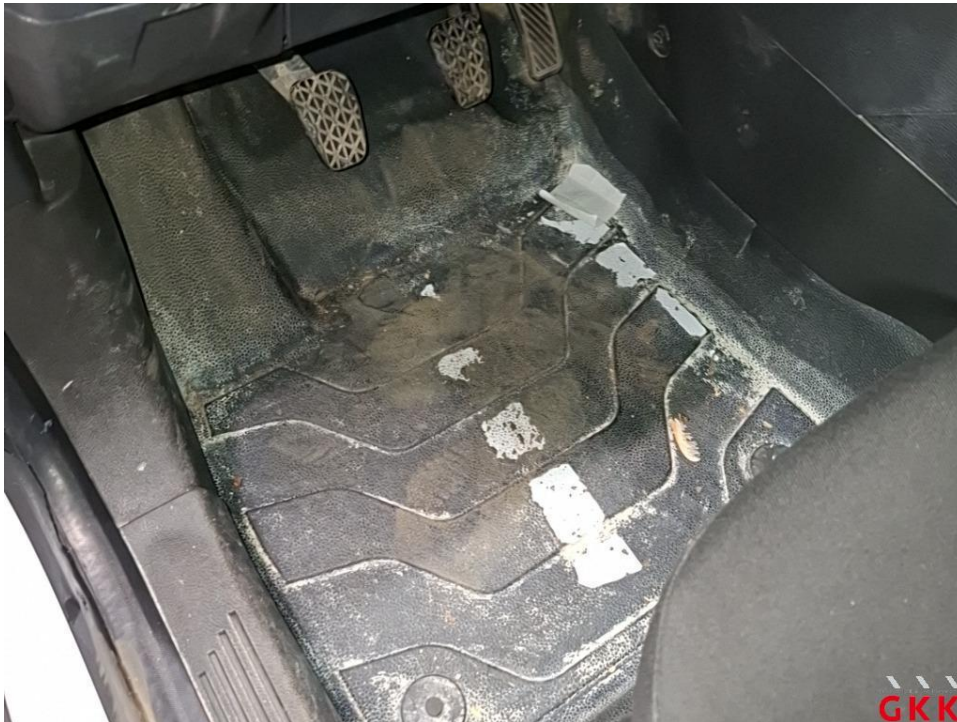
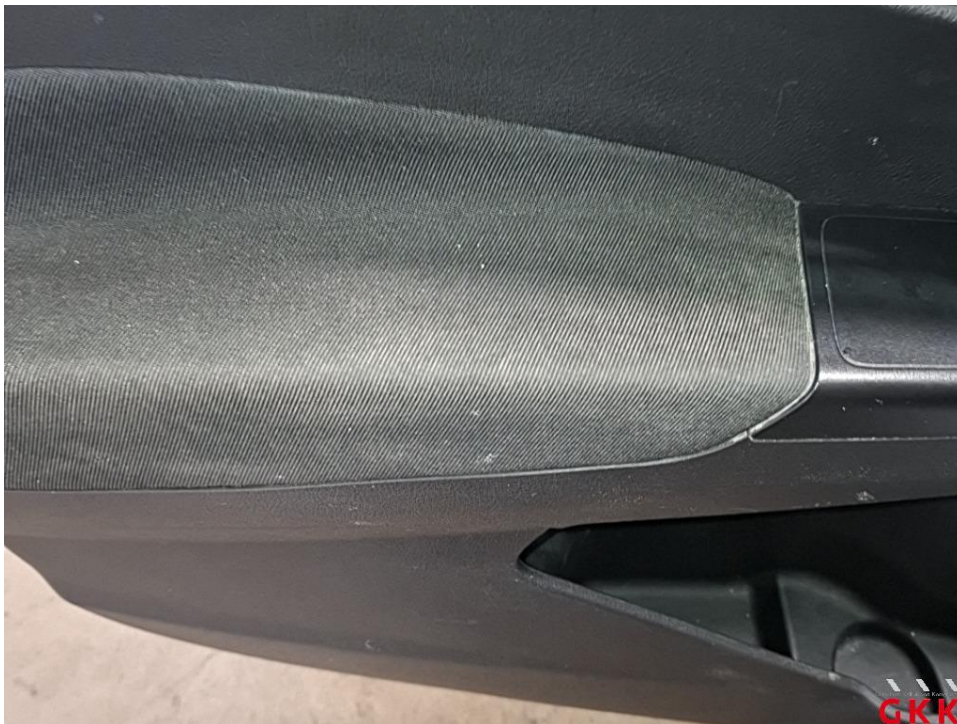
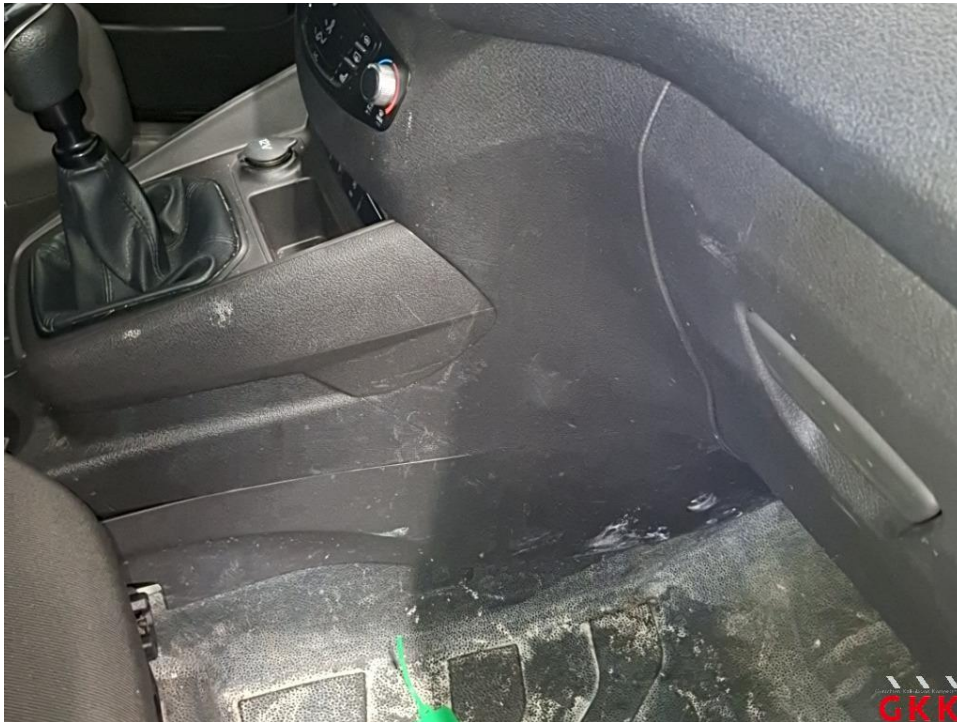
Bild 25 Fahrzeug, innen, verkratzt und verschmutzt, aufbereiten

Bild 26 Fahrzeug, innen, verkratzt und verschmutzt, aufbereiten

Bild 27 Fahrzeug, innen, verkratzt und verschmutzt, aufbereiten

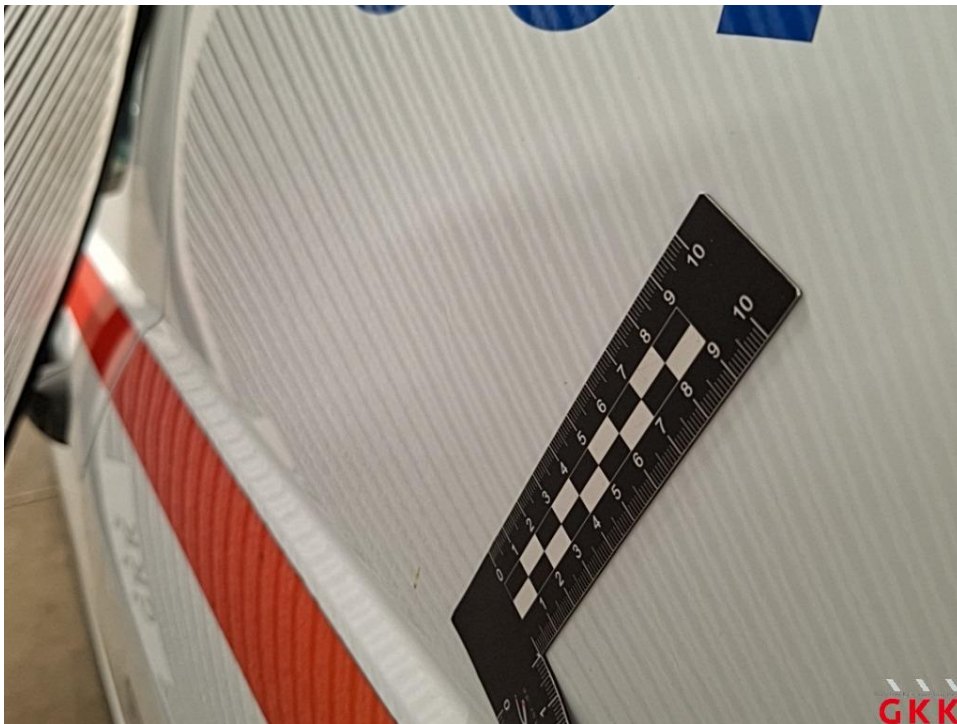
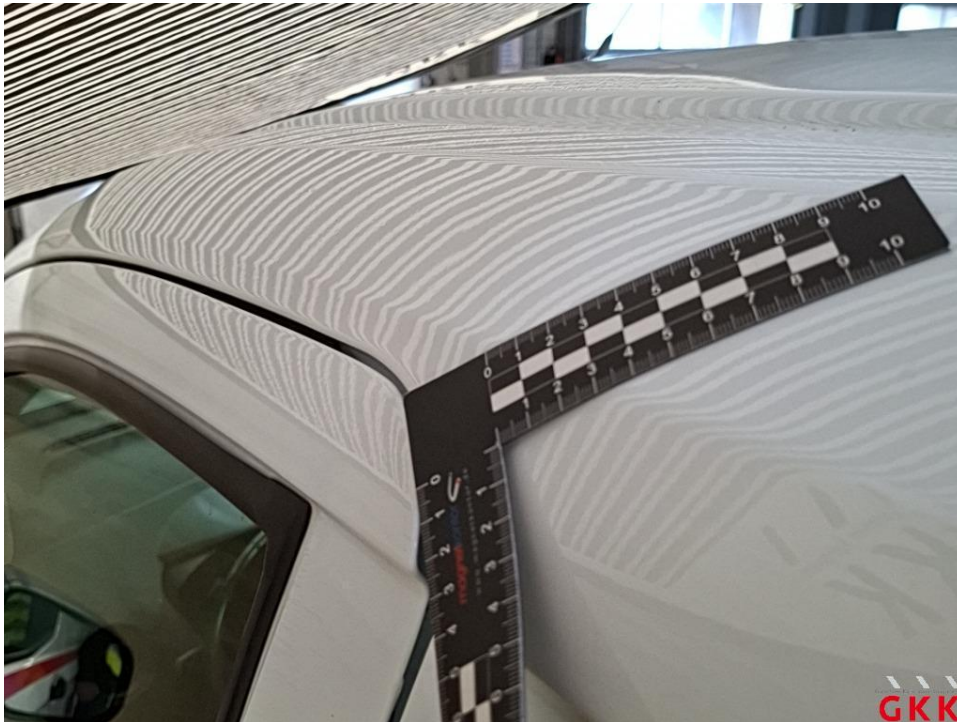
Bild 28 Seitenwand links, beschädigt, kalt drücken

Bild 29 Seitenwand links, beschädigt, kalt drücken

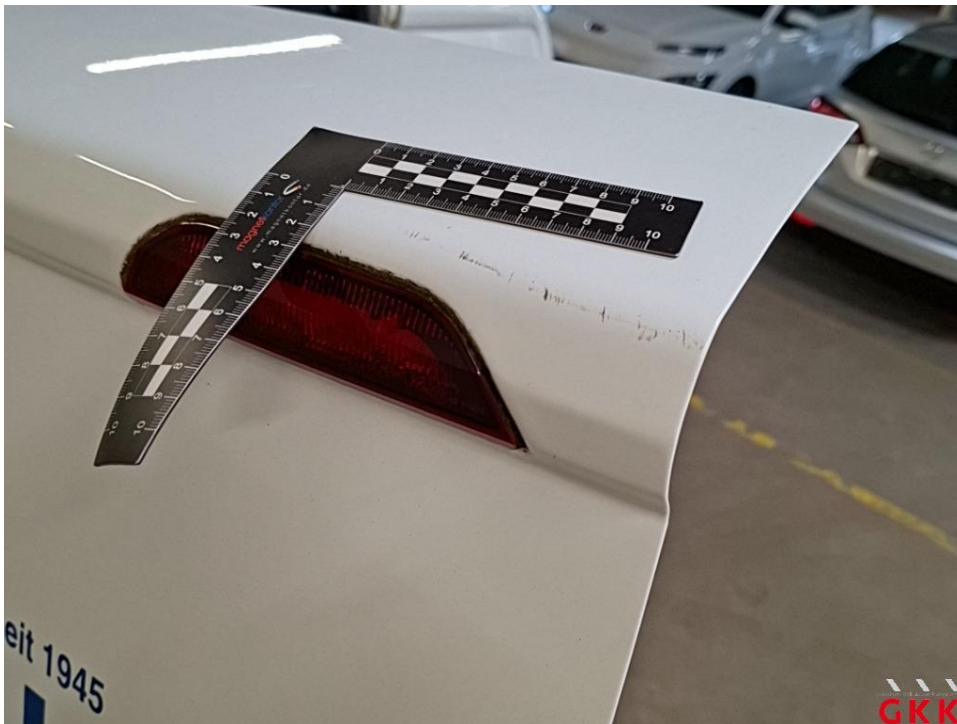
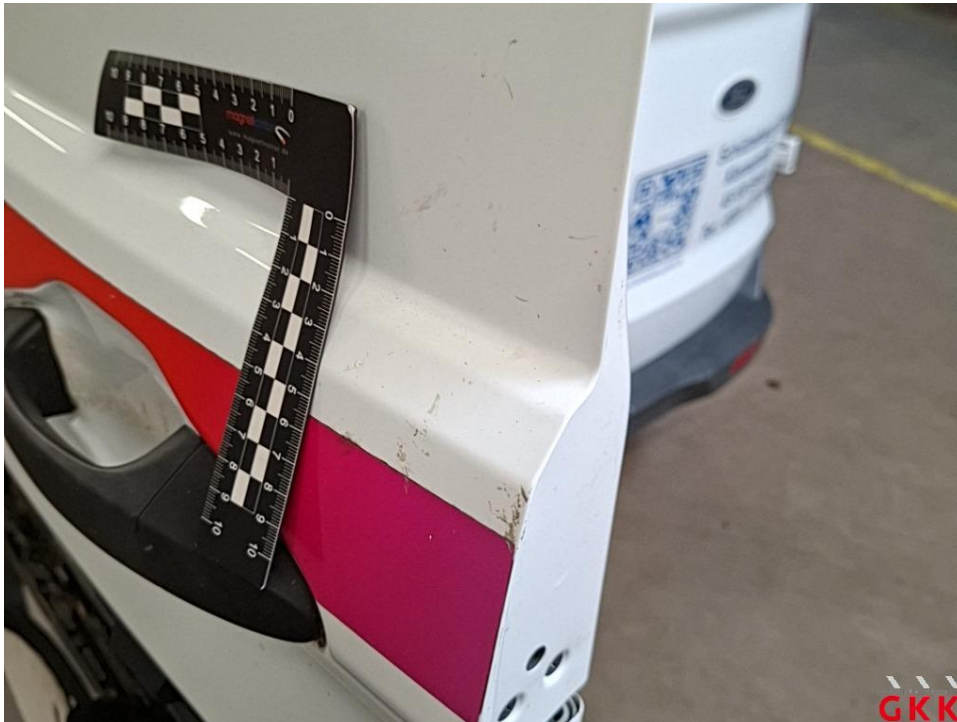
Bild 30 Hecktür links, verkratzt, lackieren

Bild 31 Hecktür links, verkratzt, lackieren

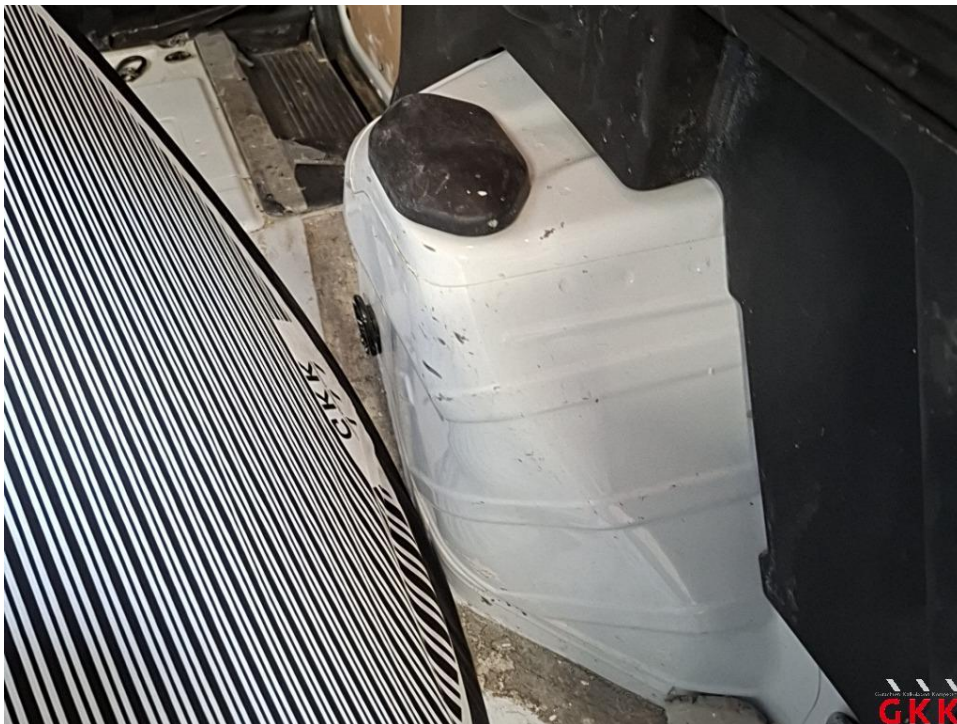
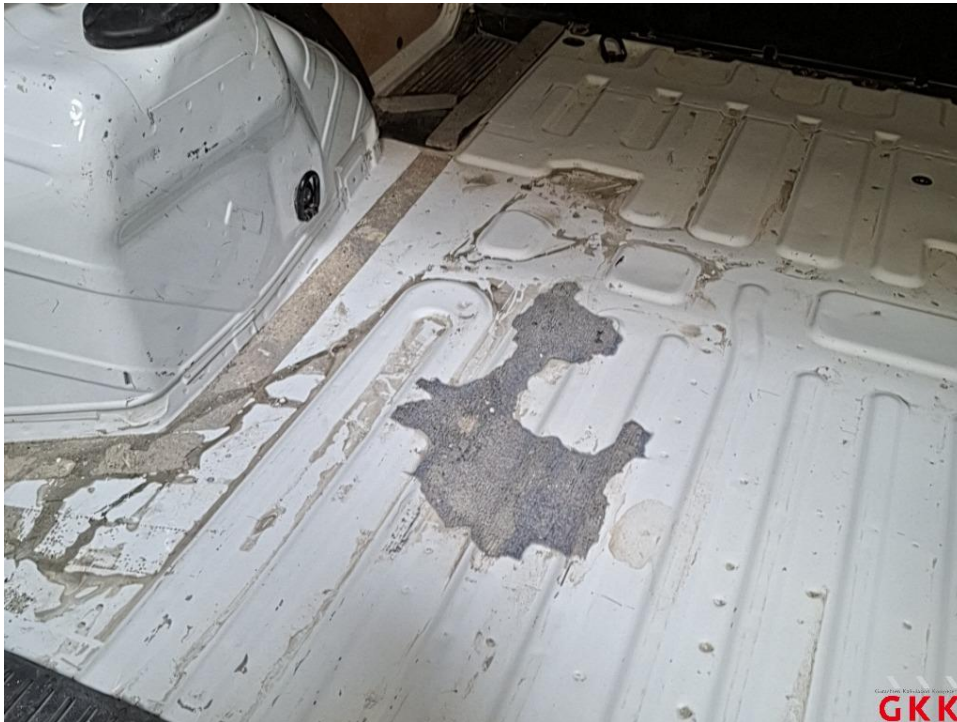
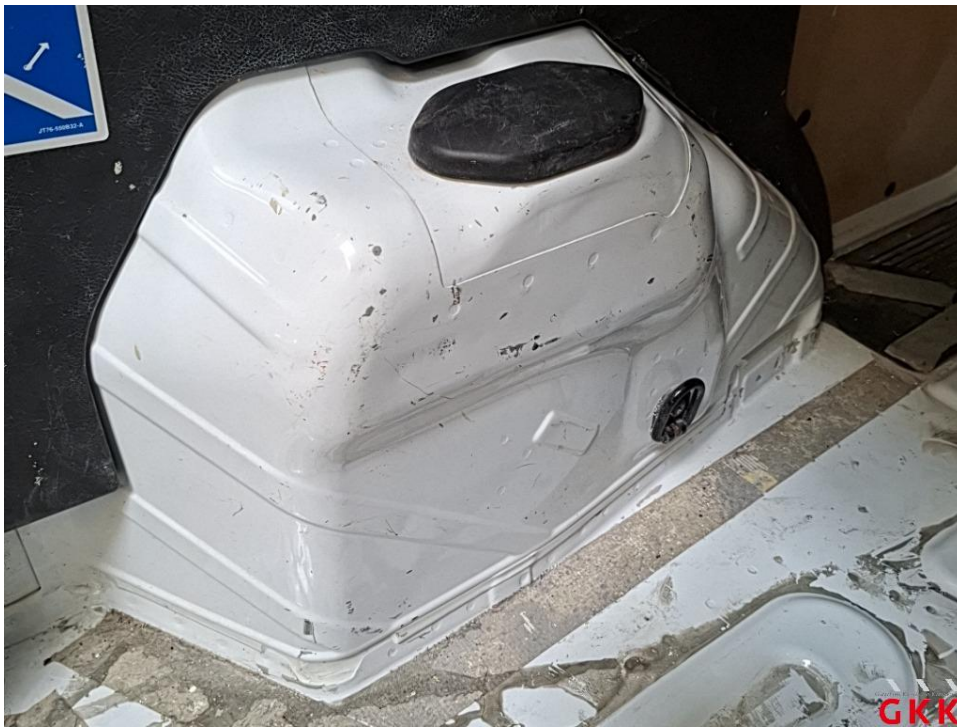
Bild 32 Laderaum, beschädigt, Smartrepair

Bild 33 Laderaum, beschädigt, Smartrepair

Bild 34 Laderaum, beschädigt, Smartrepair

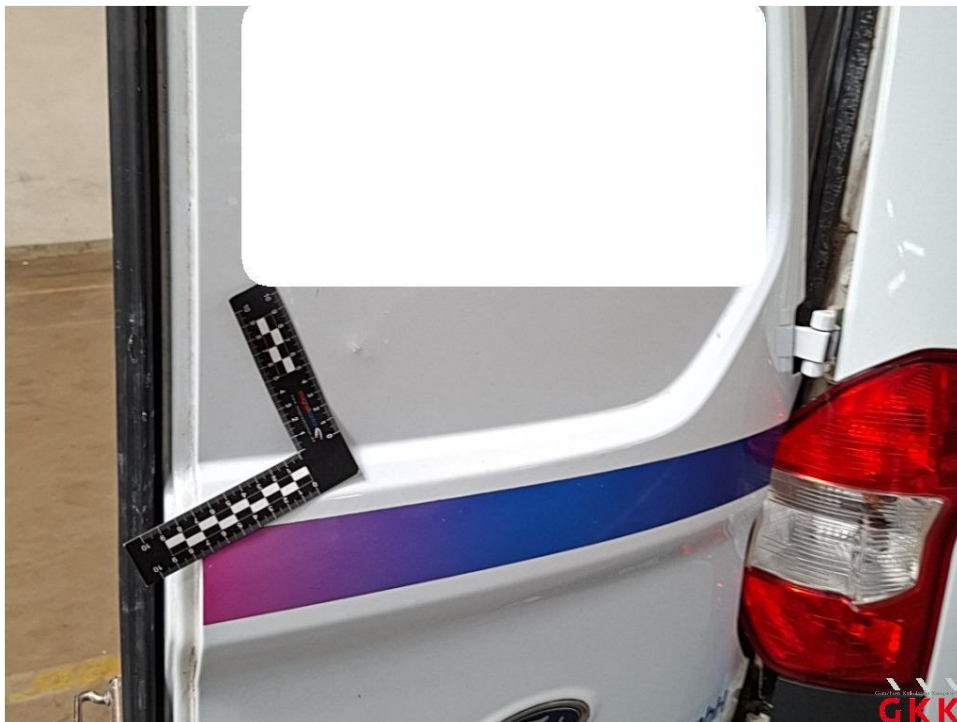
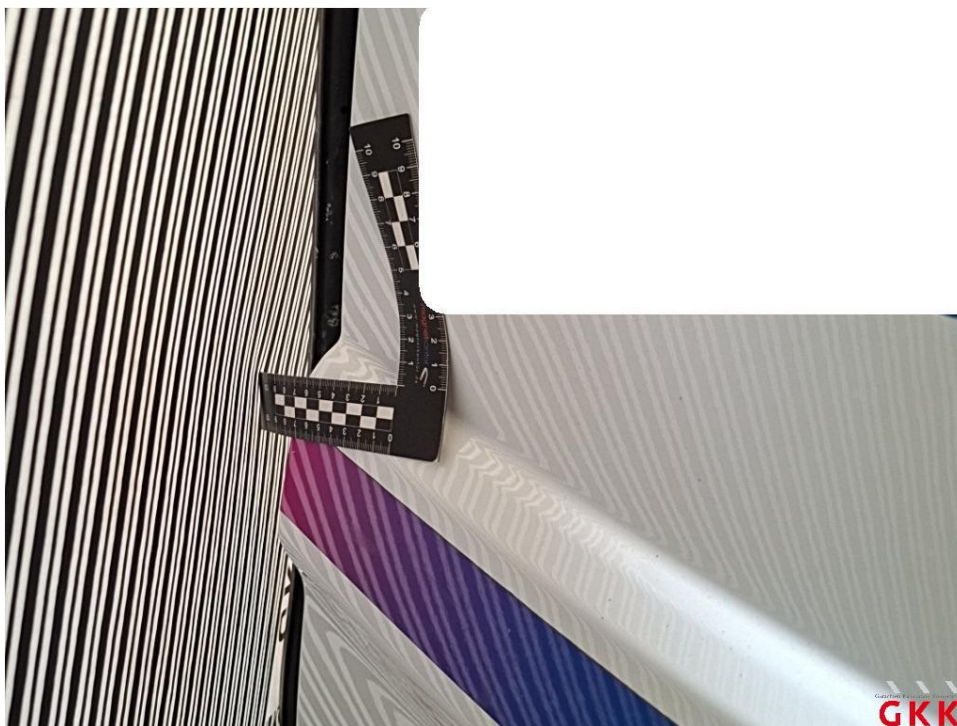
Bild 35 Hecktür rechts, beschädigt, instand setzen - lackieren

Bild 36 Hecktür rechts, beschädigt, instand setzen - lackieren

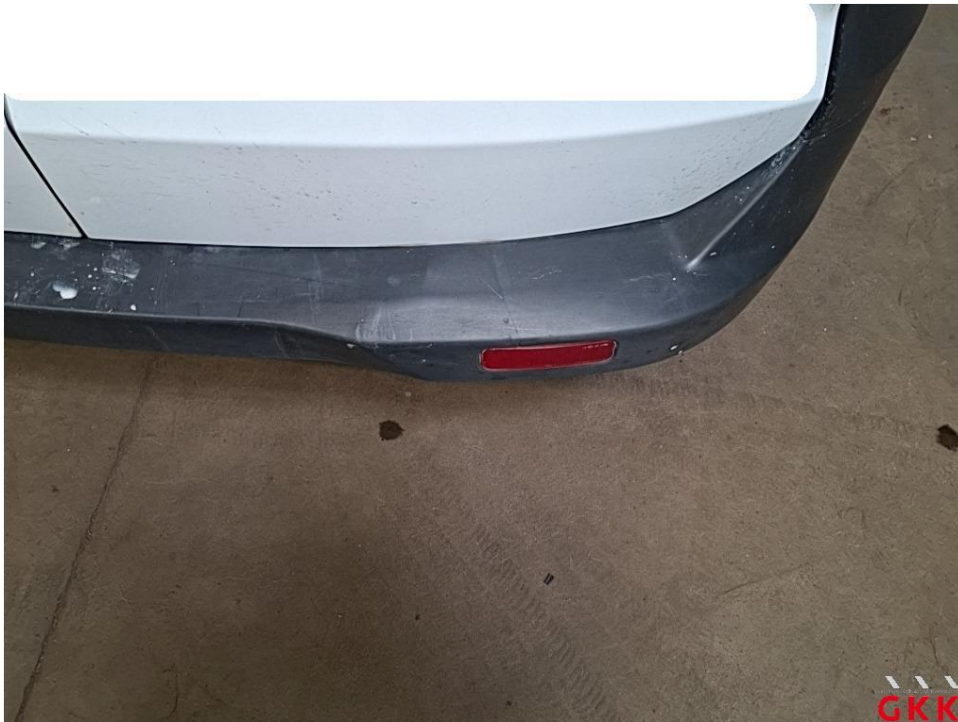
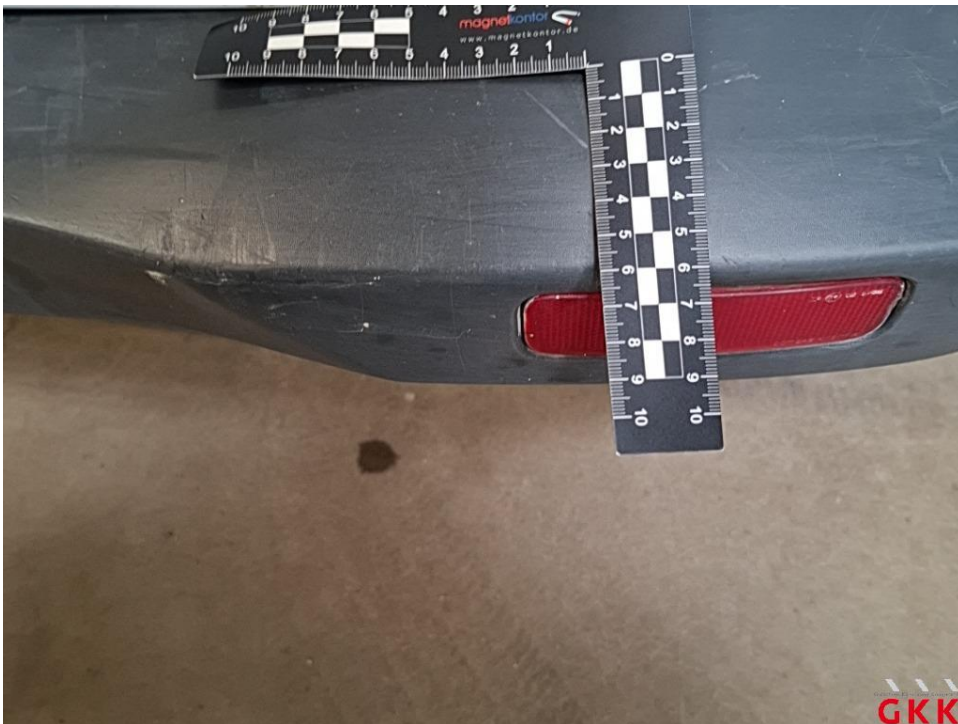
Bild 37 Stoßfänger hinten, Verkleidung -unlackiert-, beschädigt, ersetzen

Bild 38 Stoßfänger hinten, Verkleidung -unlackiert-, beschädigt, ersetzen

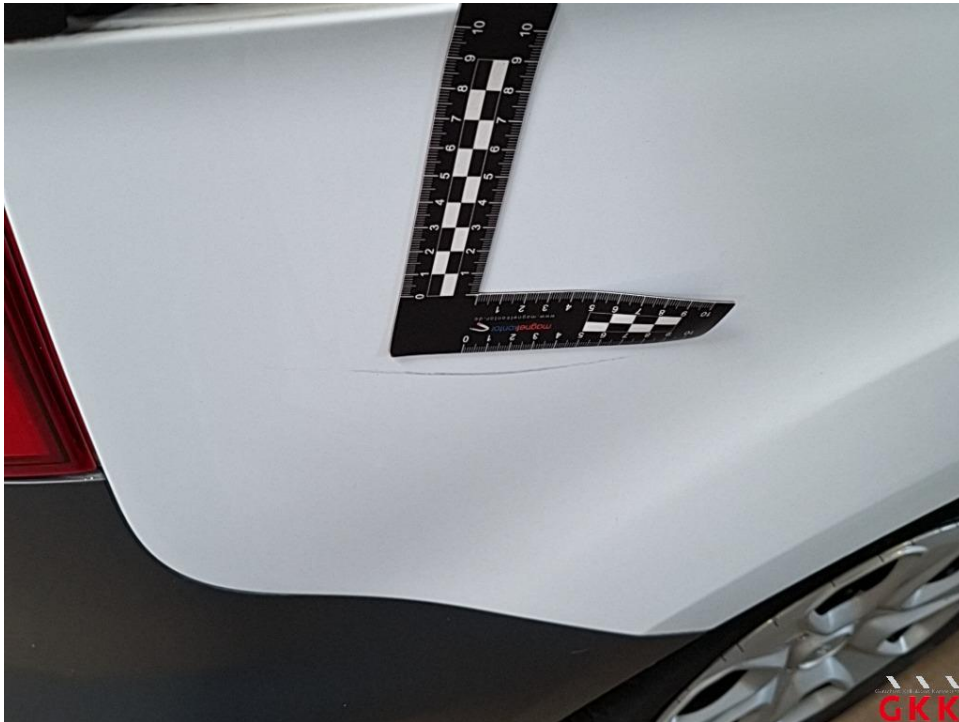
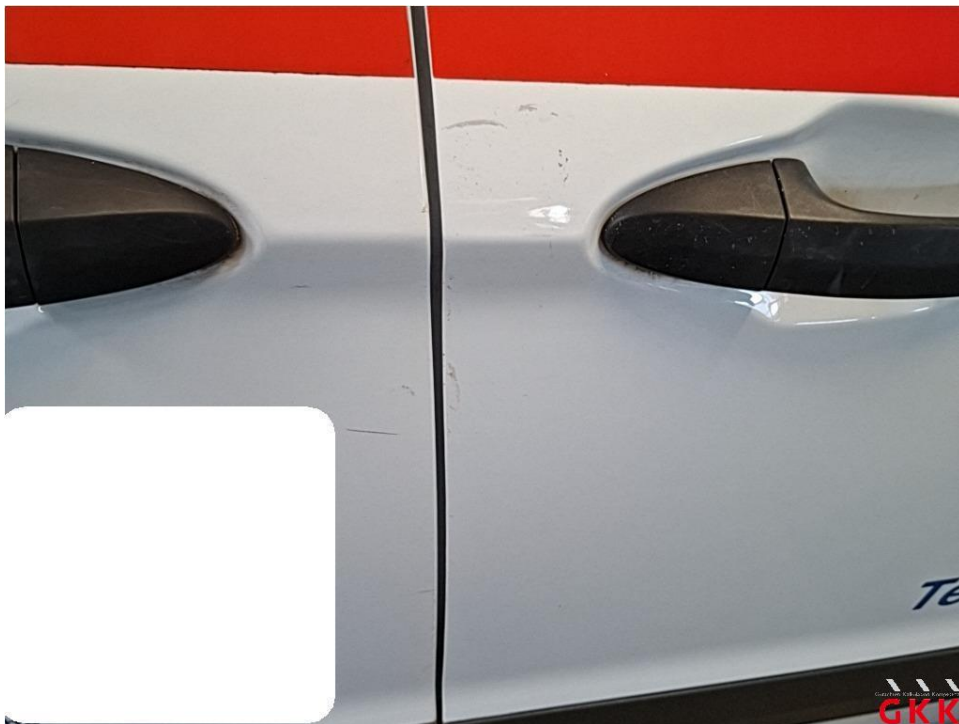
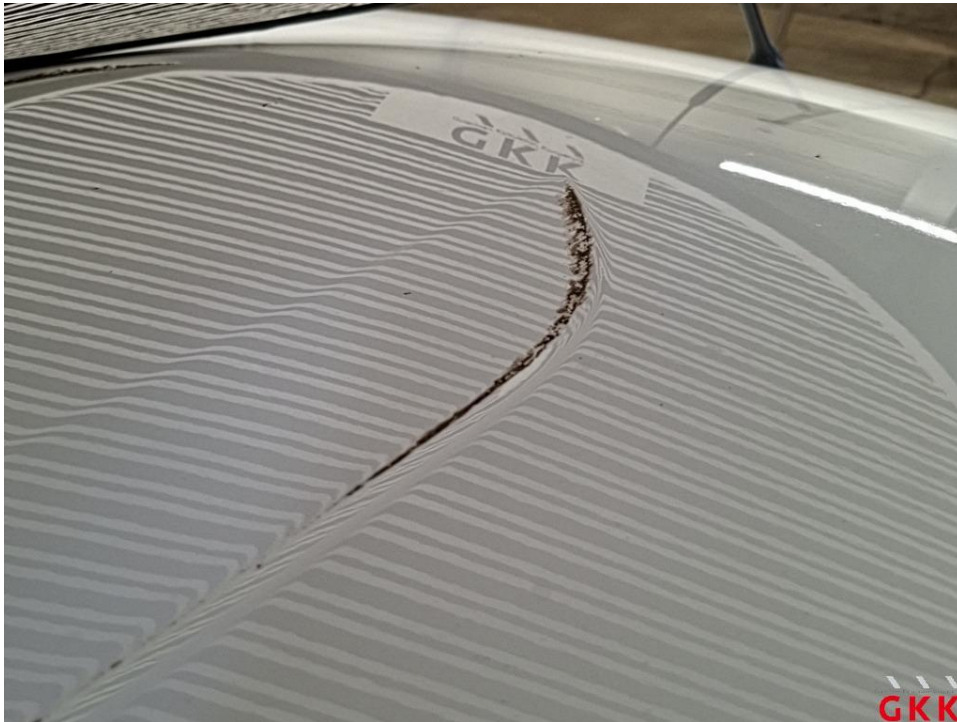
Bild 39 Fahrzeug, außen, Anhaftungsspuren, aufbereiten

Bild 40 Fahrzeug, außen, Anhaftungsspuren, aufbereiten

Bild 41 Fahrzeug, außen, Anhaftungsspuren, aufbereiten

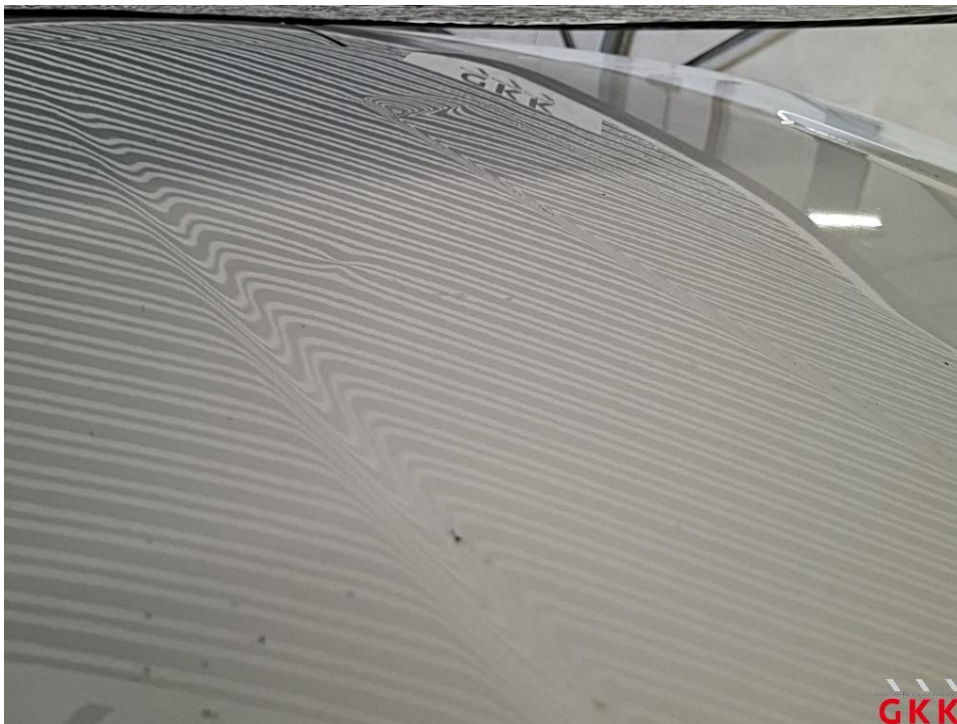
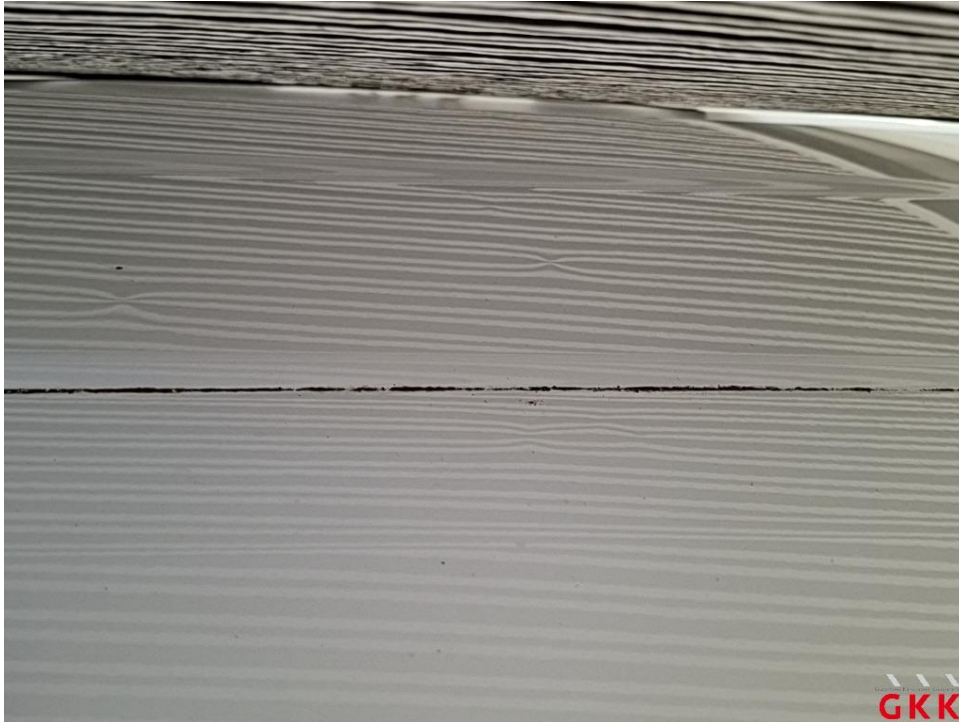
Bild 42 Dach, beschädigt, instand setzen - lackieren

Bild 43 Dach, beschädigt, instand setzen - lackieren
