Zustandsbericht

Fahrzeugart	Transporter
Aufbauart	Pritschenwagen
Fabrikat	Iveco
Typ / Untertyp	Daily Fahrgestell (2019->) / Doppelkabine 33 S ... Radstand 3450
KBA-Nummer	4192/000
Fahrzeug-Ident-Nummer	2CFCG35A105415125 identifiziert anhand Kopie Zulassungsbescheinigung 1
Erste / Letzte Zulassung	18.06.2021 / 18.06.2021
Hubraum / Leistung	2.287 cm ³ / 100 kW
Motor	Motor 2,3 Ltr. - 100 kW Diesel
Motorart / Zylinder / Motorbauart	Diesel / 4 / Reihenmotor
Abgascode	Euro 6d
Getriebe / Anzahl der Gänge	Manuell / 6
Türen	4
Anzahl Achsen	2
Antriebsart	Heckantrieb
Laufleistung abgelesen	117.886 km
Nichtreparierte Vorschäden	Zum Zeitpunkt der Besichtigung konnten keine unreparierten Vorschäden (Altschäden) festgestellt werden.

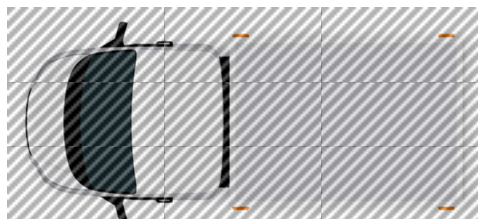
Anstoßbereich

Der Anstoß erfolgte rundum.

- Fahrzeug rundum Beschädigt.
- Koffer rechts aufgerissen
- Motorstart war nicht möglich bei der Besichtigung
- Bitte den genauen Schadenumfang den Lichtbildern entnehmen.

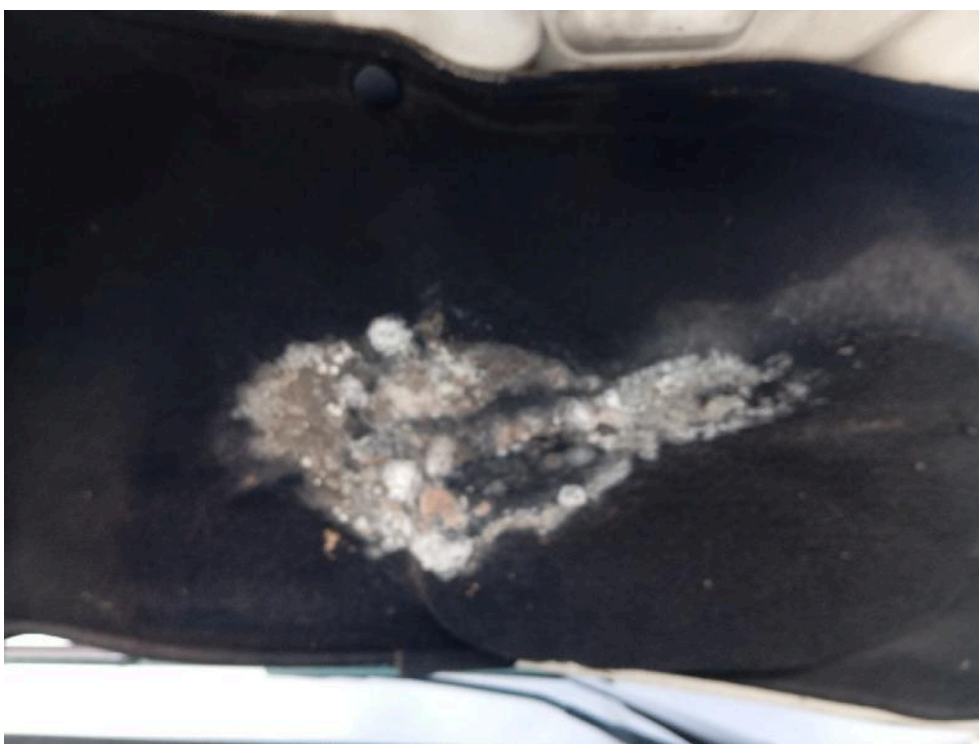
Bild: 10 Motorhaube Dämmung Schimmel

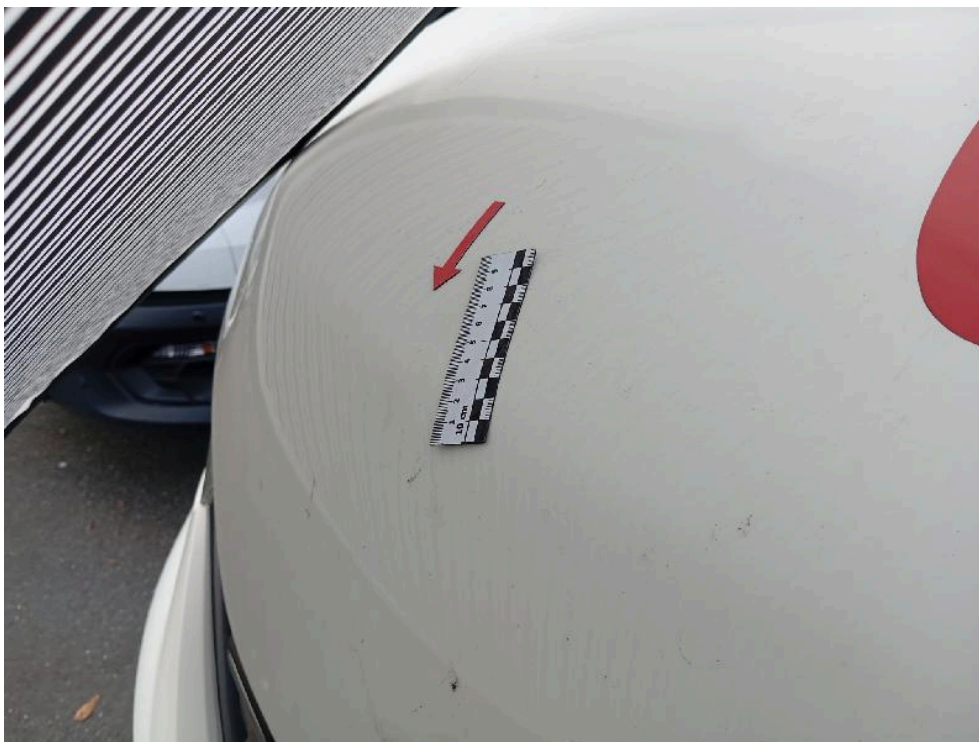
Bild: 11 Motorhaube verformt

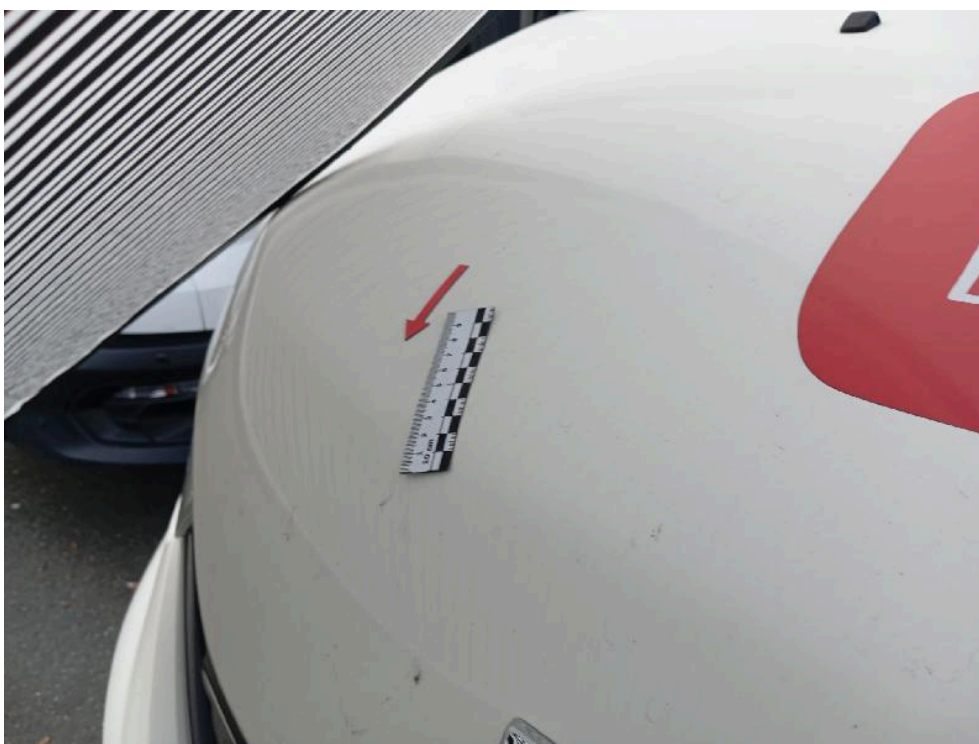
Bild: 12 Motorhaube verformt

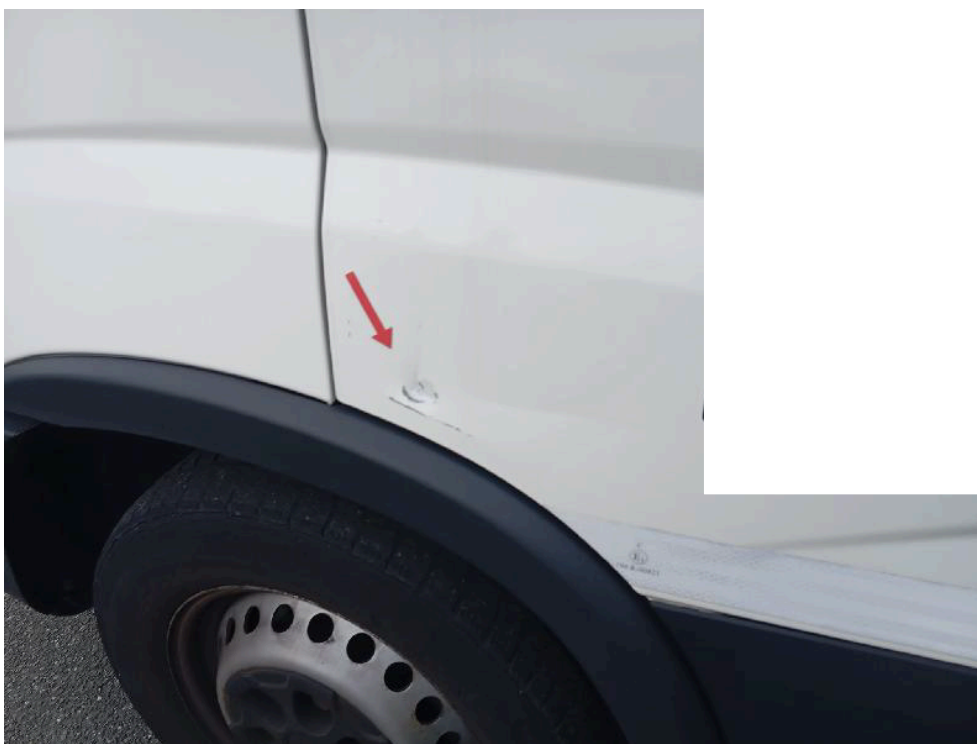
Bild: 13 Tür vorne links verformt

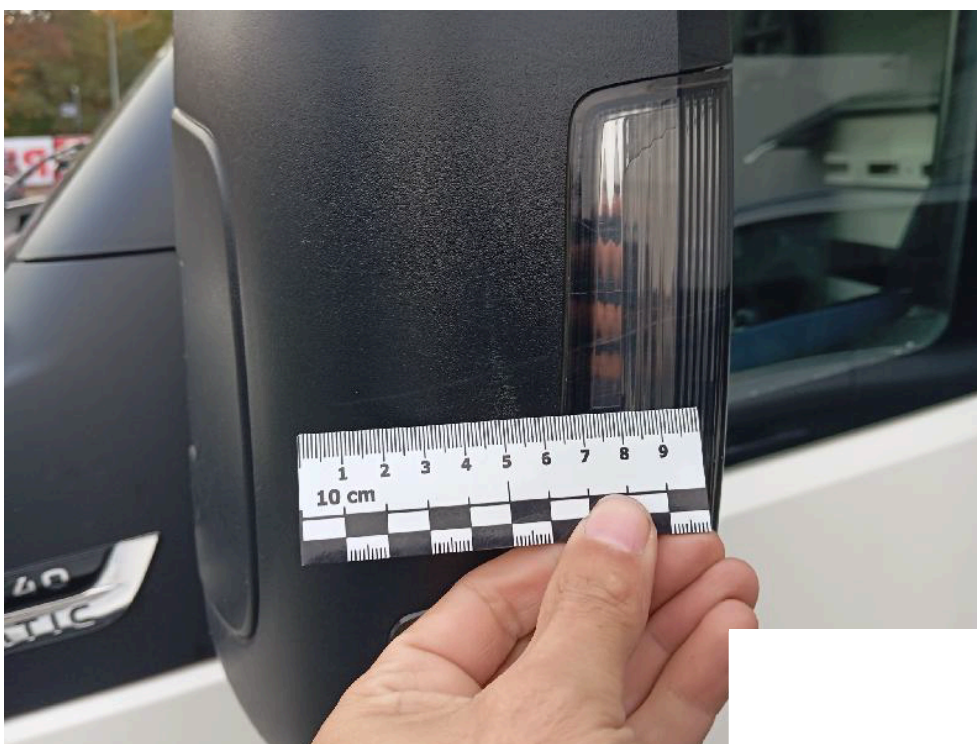
Bild: 14 Seitenspiegel links kratzbeschädigt

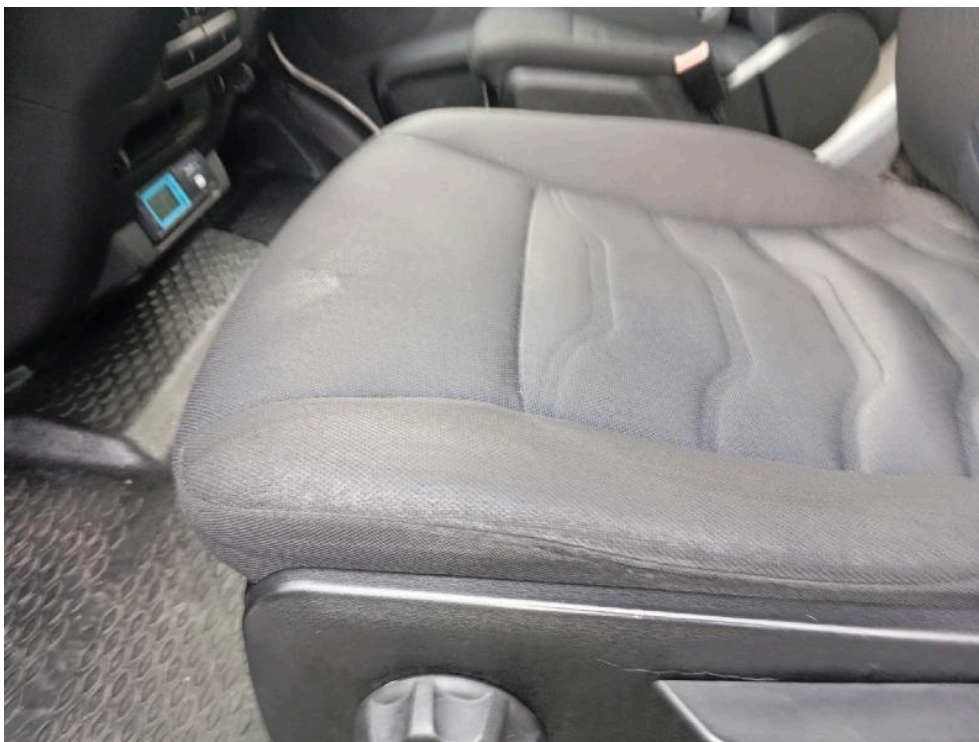
Bild: 15 Fahrersitz Abnutzungen

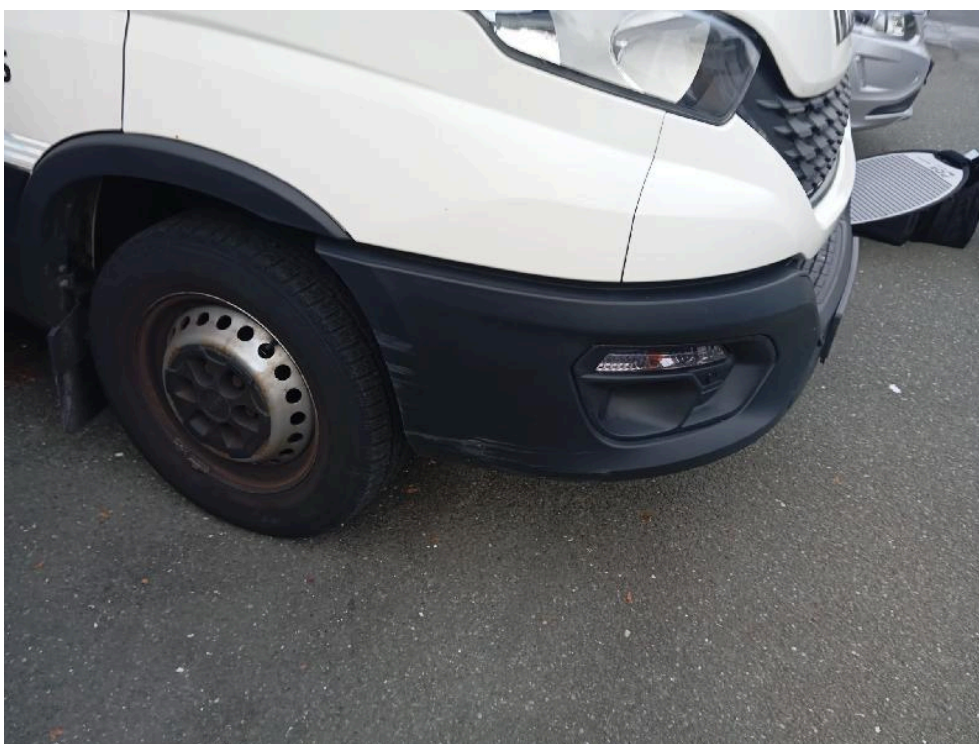
Bild: 16 Stoßfänger vorne kratzbeschädigt

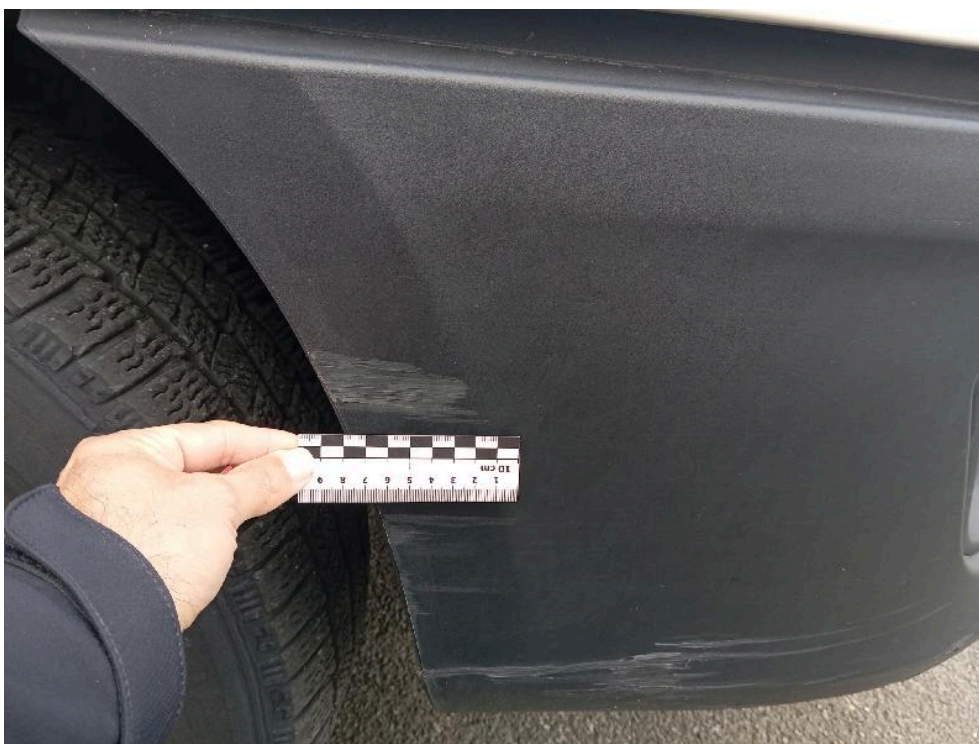
Bild: 17 Stoßfänger vorne kratzbeschädigt

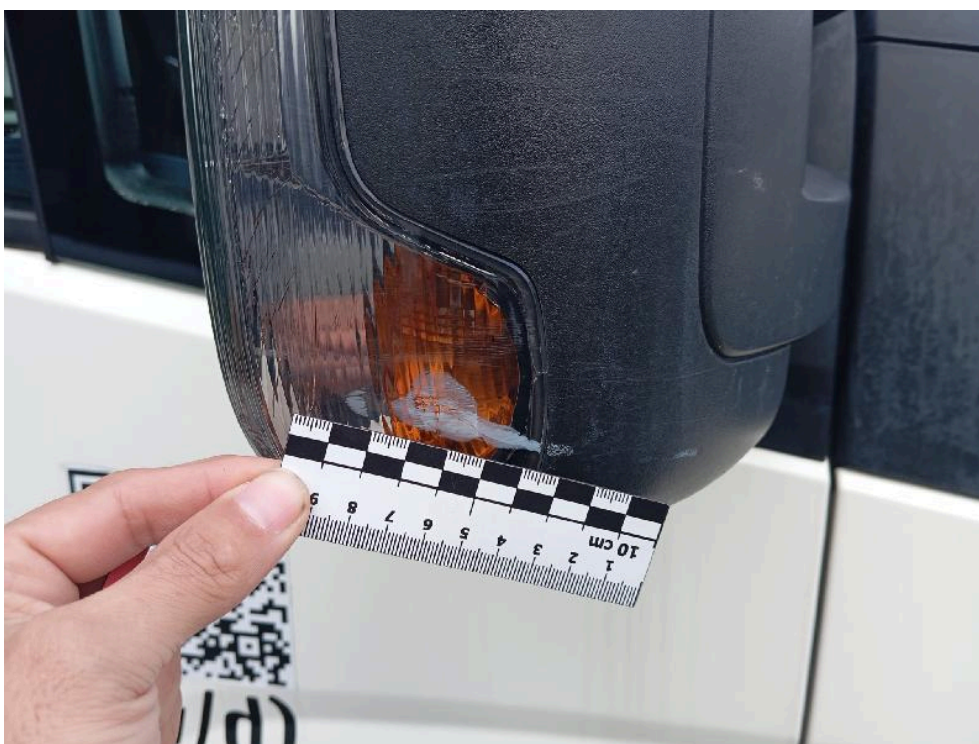
Bild: 18 Seitenspiegel rechts kratzbeschädigt

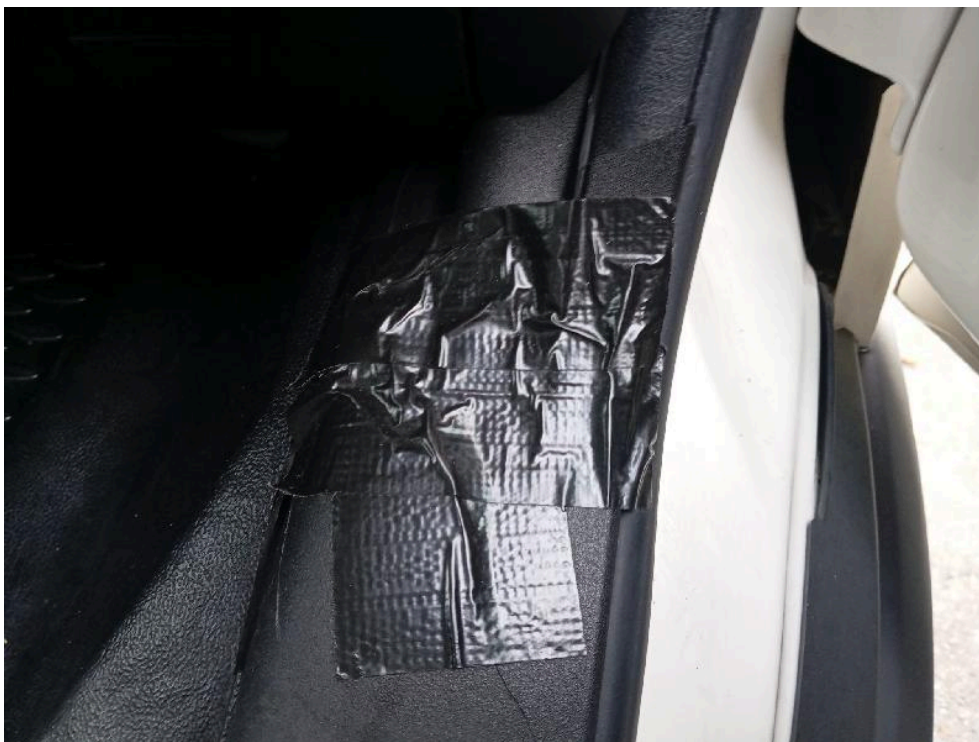
Bild: 19 Innenverkleidung rechts gebrochen

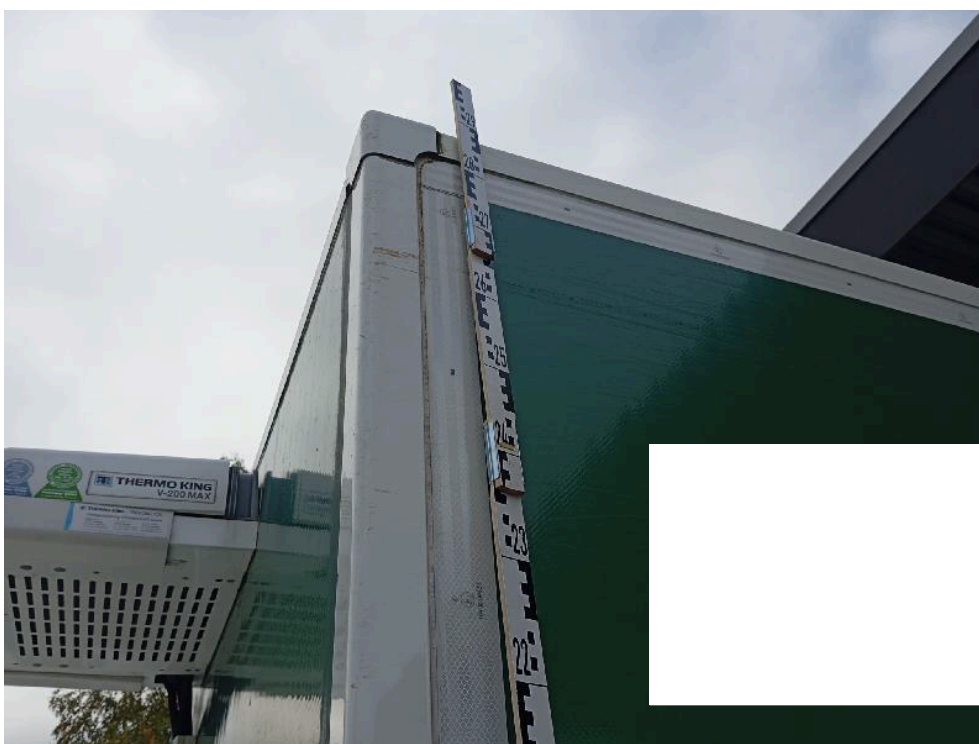
Bild: 20 Kofferaufbau links kratzbeschädigt und verformt

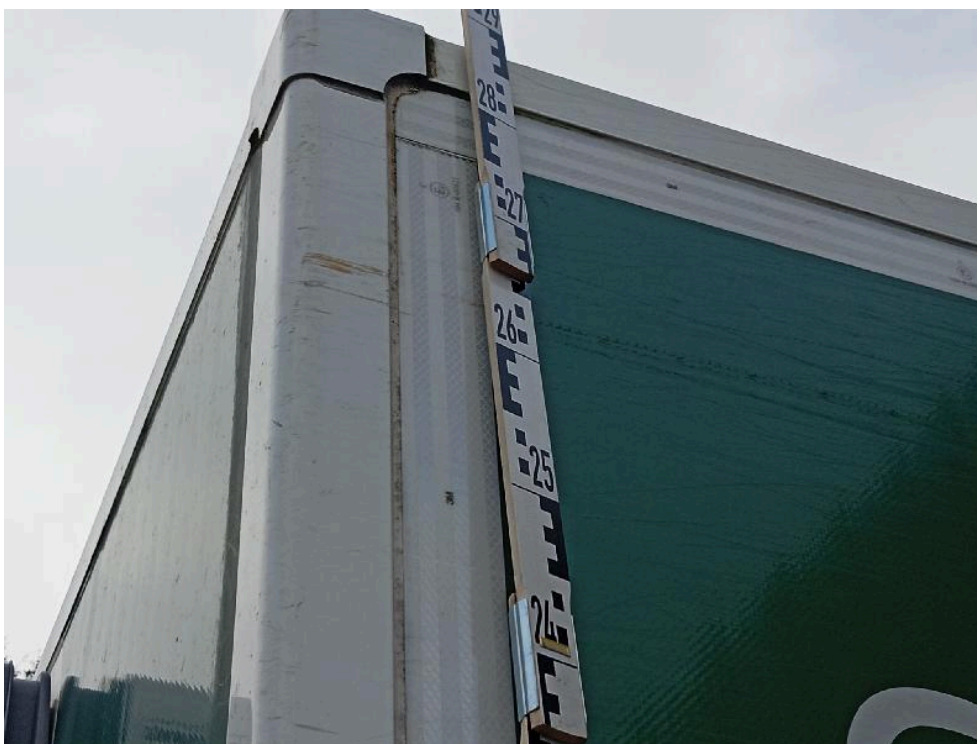
Bild: 21 Kofferaufbau links kratzbeschädigt und verformt

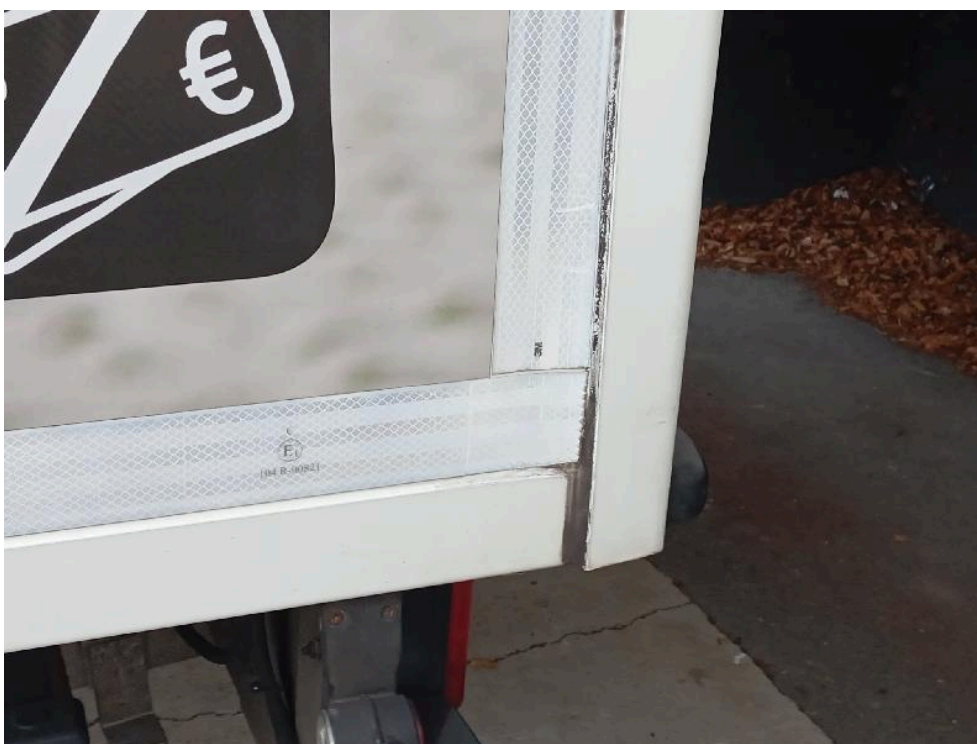
Bild: 22 Kofferaufbau links kratzbeschädigt und verformt

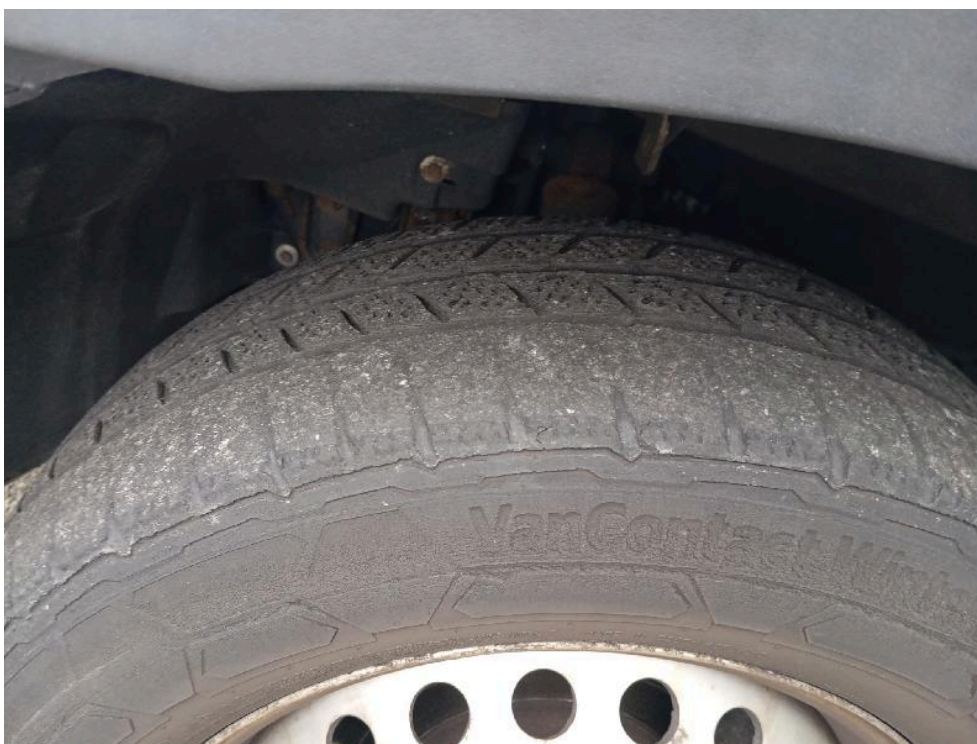
Bild: 23 Reifen vorne abgefahren

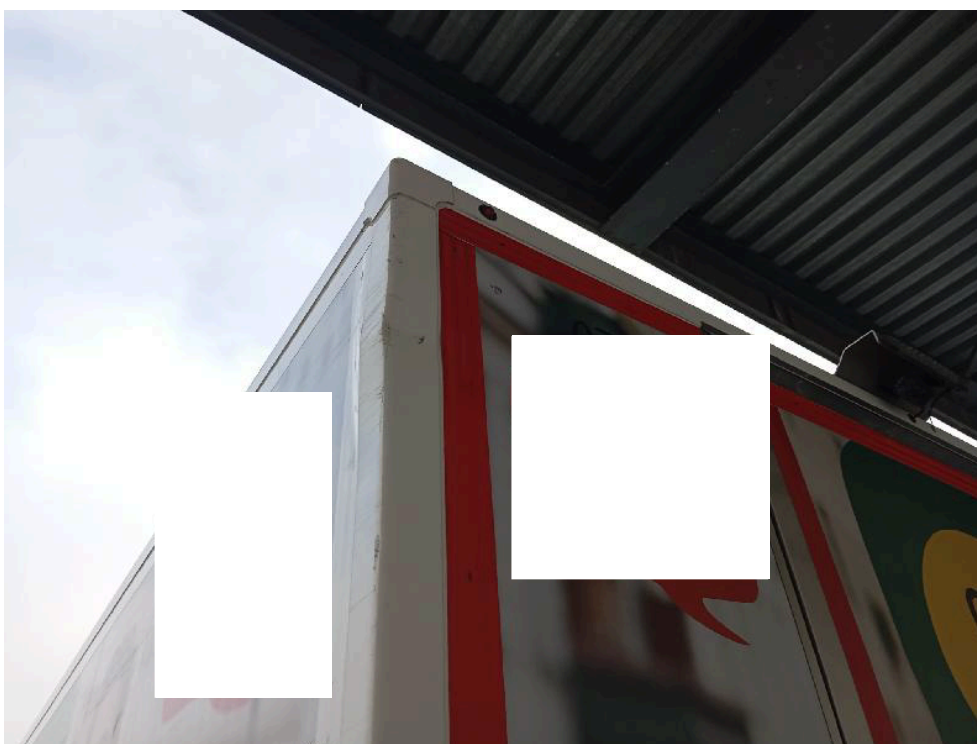
Bild: 24 Kofferaufbau links kratzbeschädigt und verformt

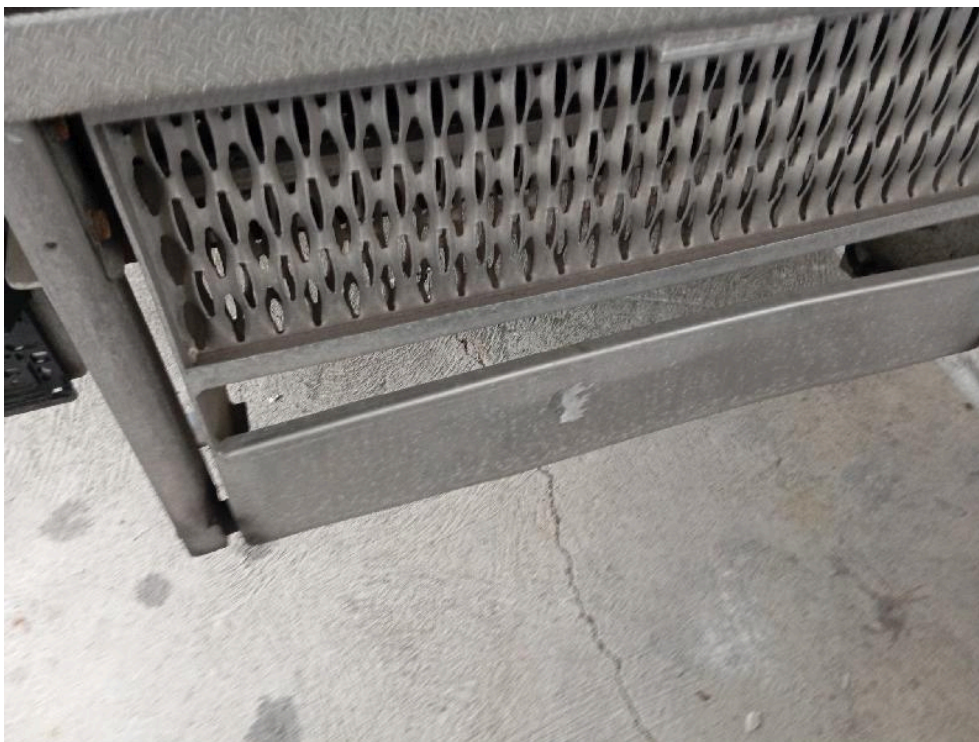
Bild: 25 Trittleiter hinten verformt

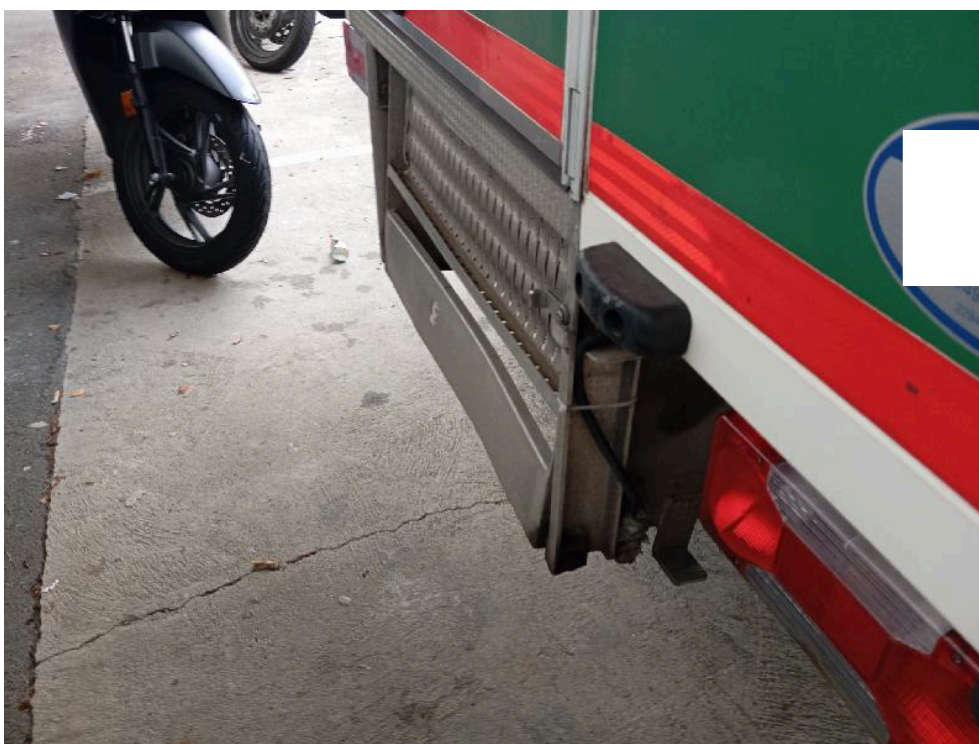
Bild: 26 Trittleiter hinten verformt

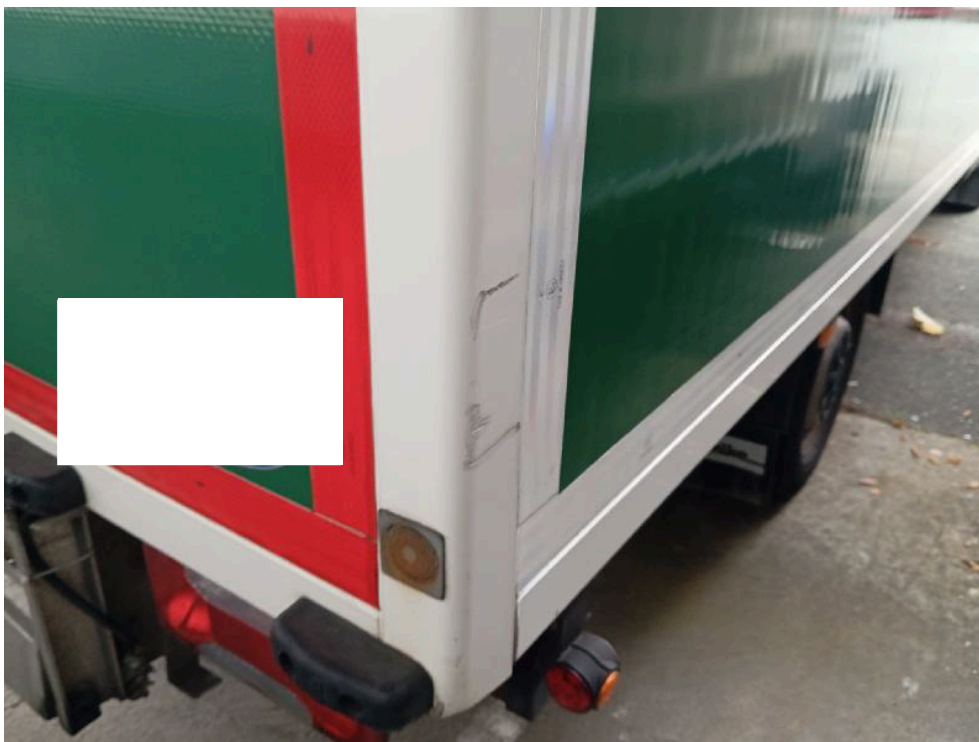
Bild: 27 Kofferaufbau rechts kratzbeschädigt und verformt

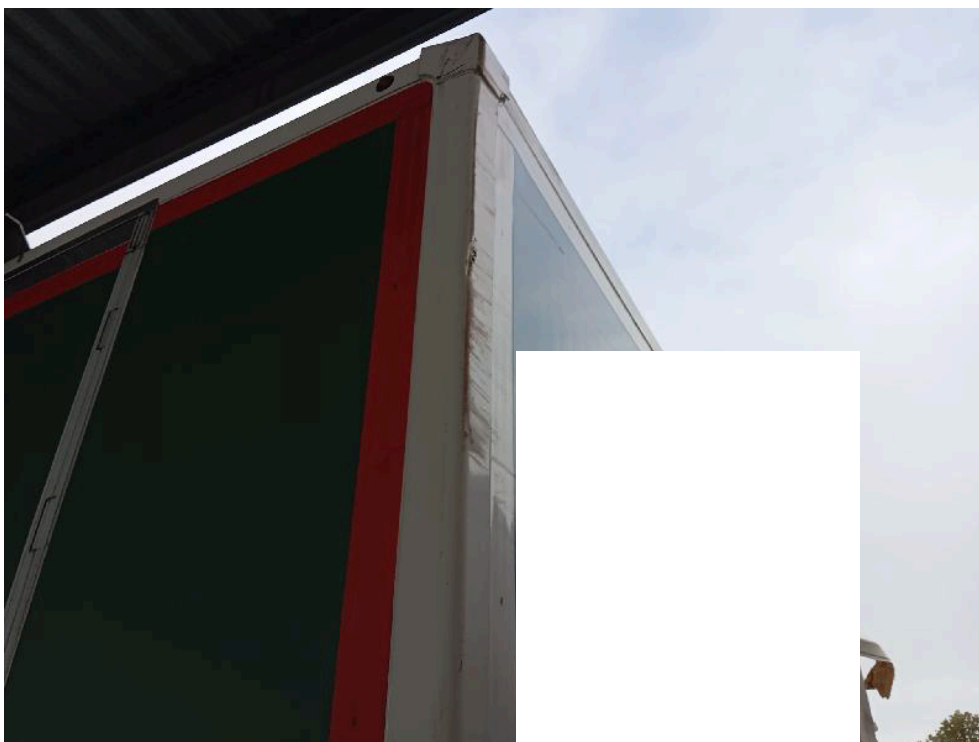
Bild: 28 Kofferaufbau rechts kratzbeschädigt und verformt

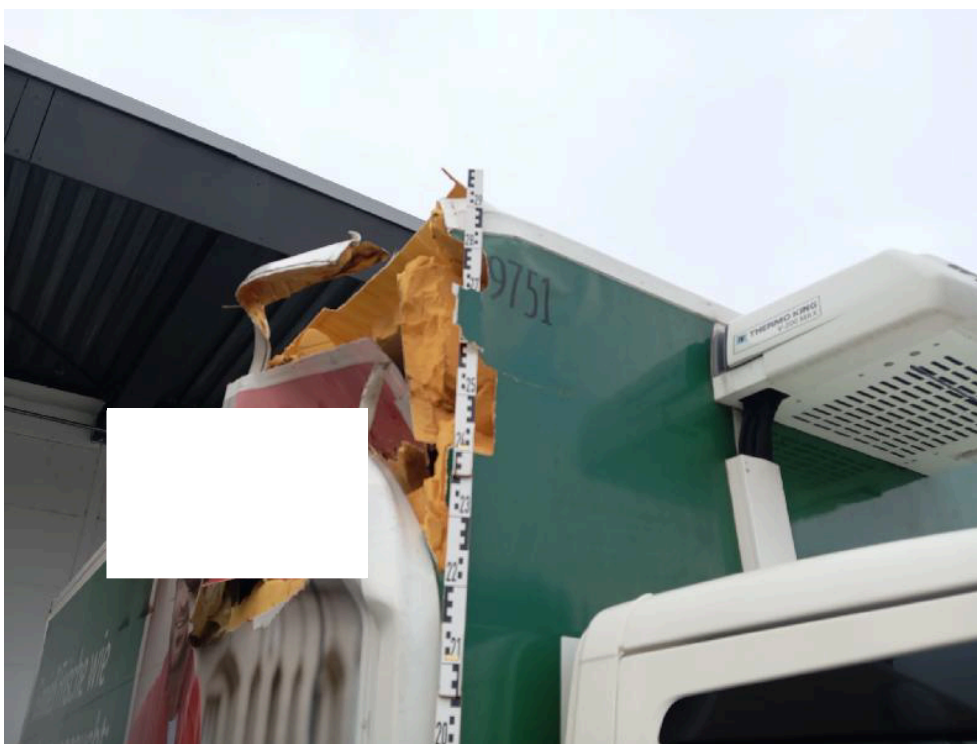
Bild: 29 Kofferaufbau rechts kratzbeschädigt und verformt

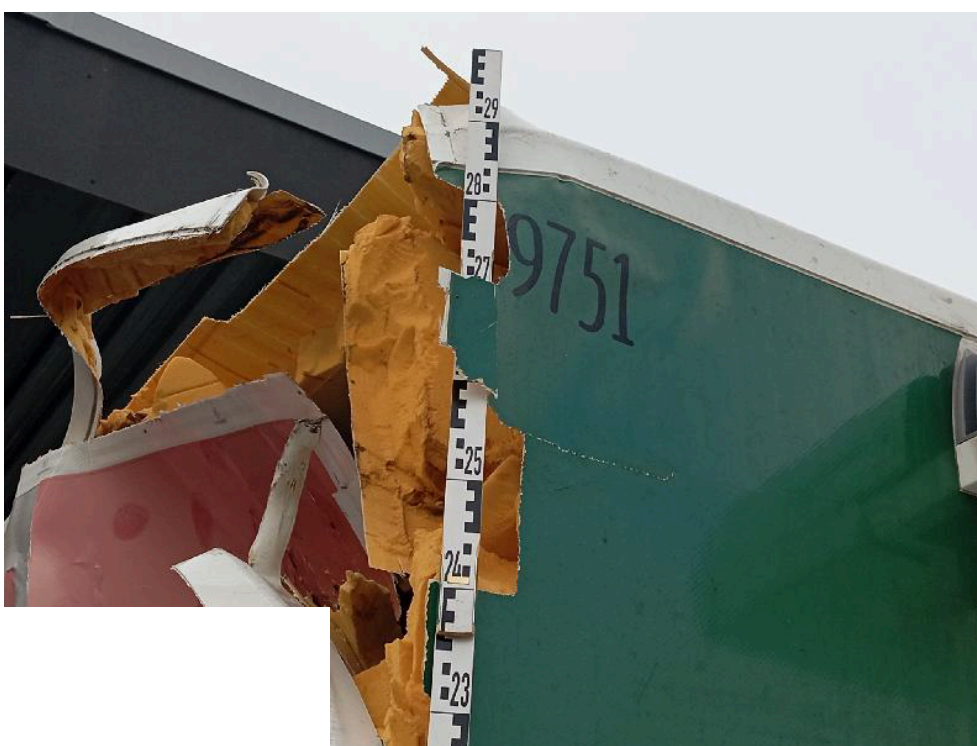
Bild: 30 Kofferaufbau rechts kratzbeschädigt und verformt

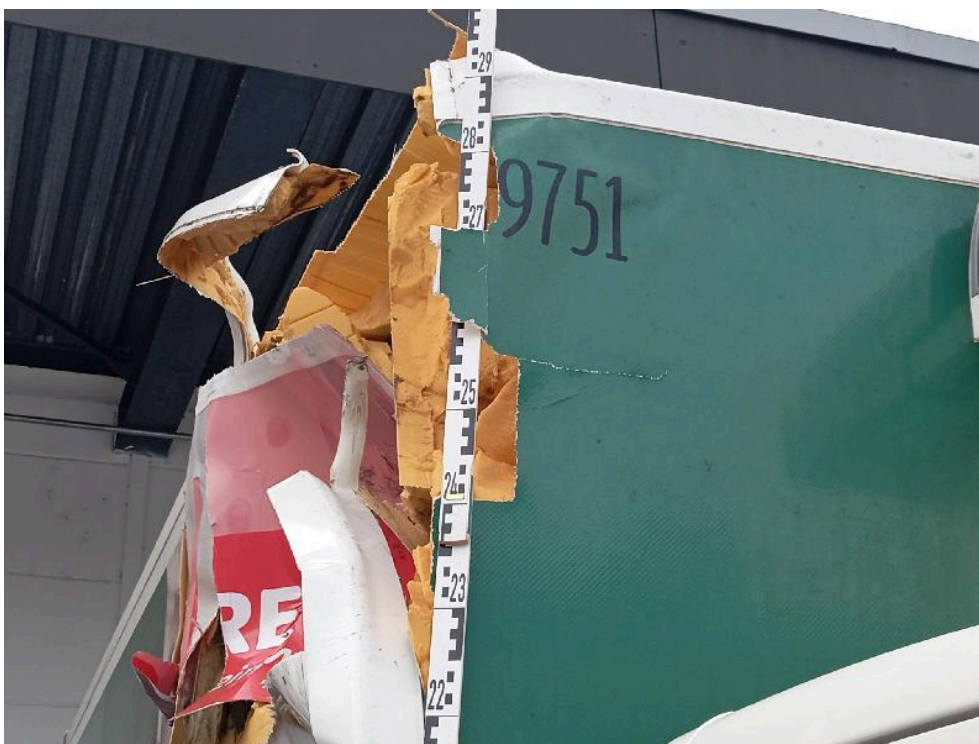
Bild: 31 Kofferaufbau rechts kratzbeschädigt und verformt

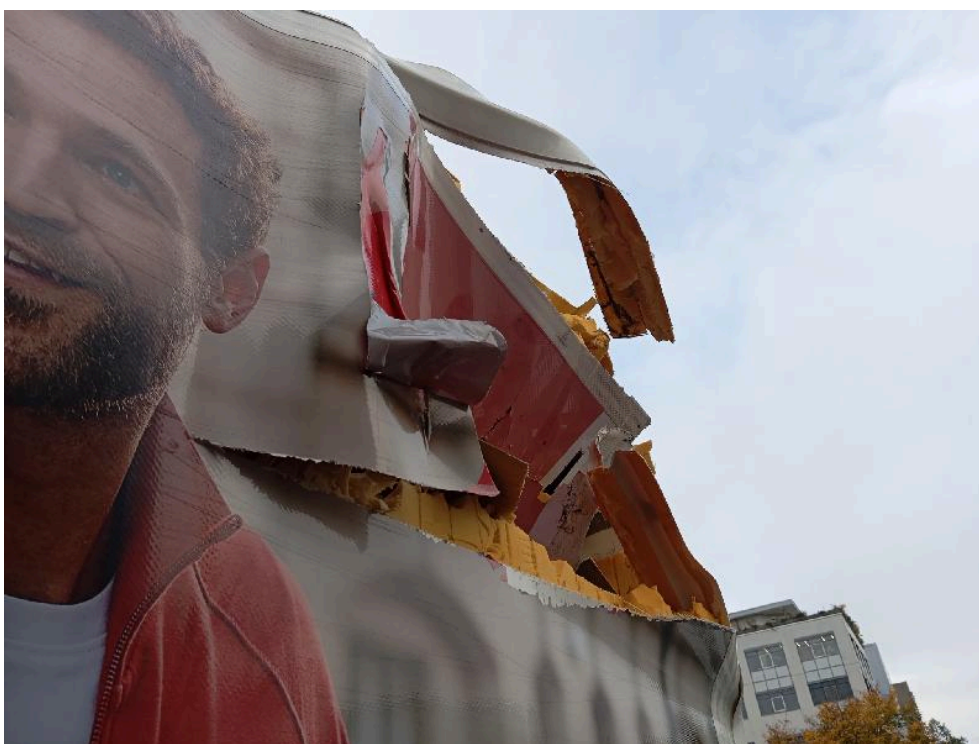
Bild: 32 Kofferaufbau rechts kratzbeschädigt und verformt

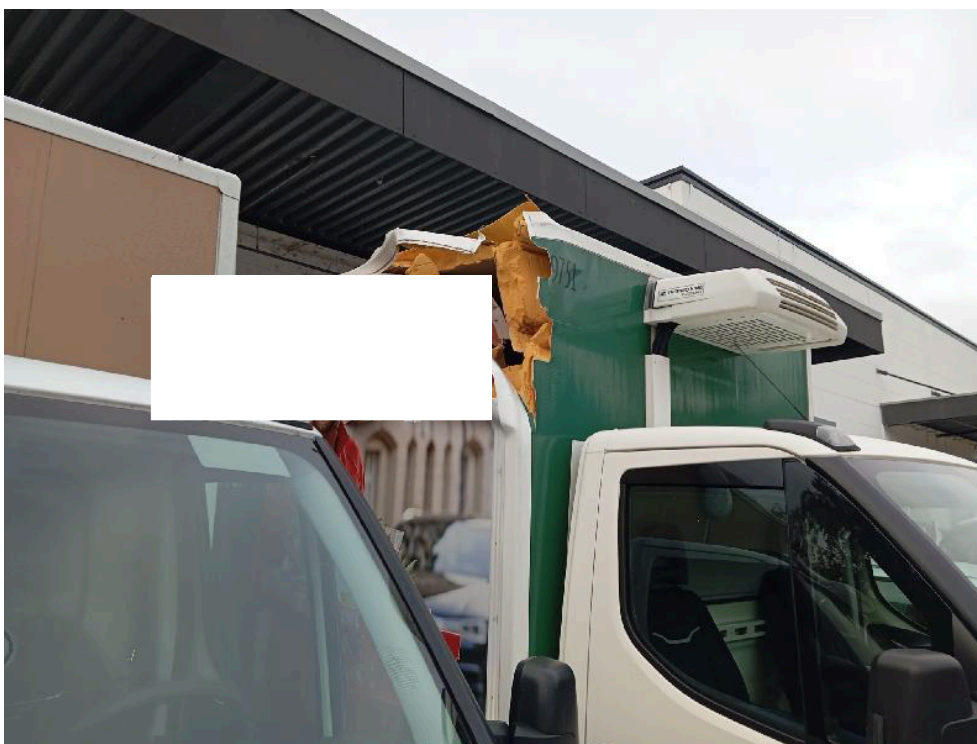
Bild: 33 Kofferaufbau rechts kratzbeschädigt und verformt

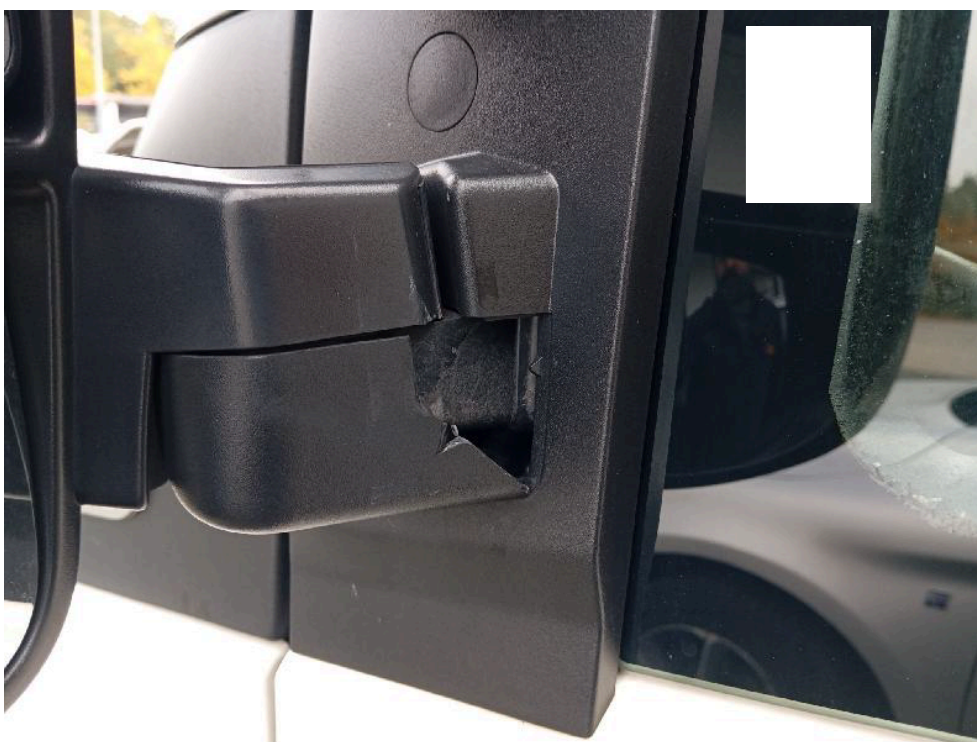
Bild: 34 Spiegelgehäuse links gebrochen
