TMBAR8NX3NY098058

Zustandsbericht

Besichtigungsdatum: 18.06.2026
Protokollnummer: 46036038
Anlieferungsdatum: 18.06.2026

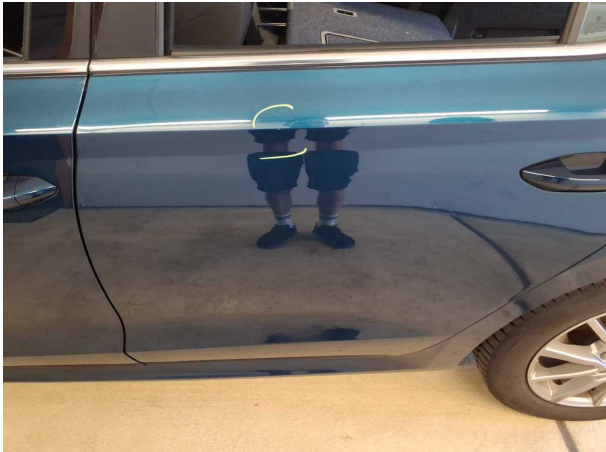
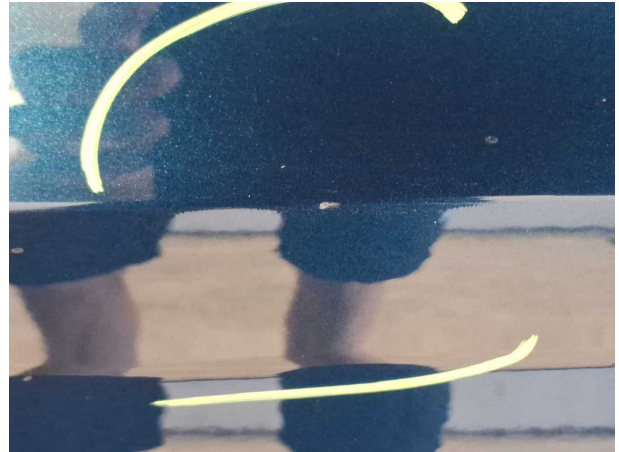
Beschädigung #2: Tür hinten links: Tür - verkratzt / verschürft - auslegen / polieren

Beschädigung #2: Tür hinten links: Tür - verkratzt / verschürft... auslegen / polieren

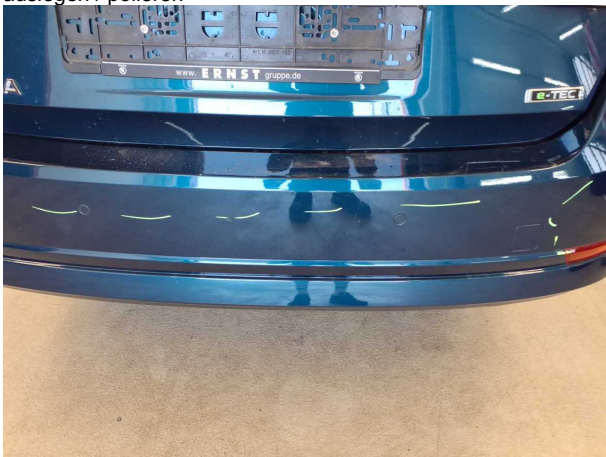
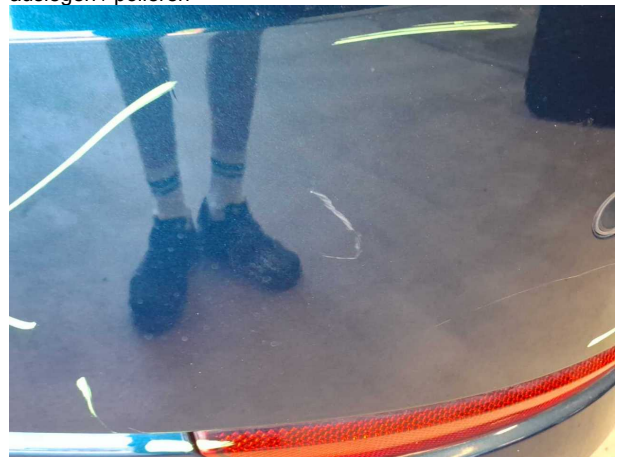
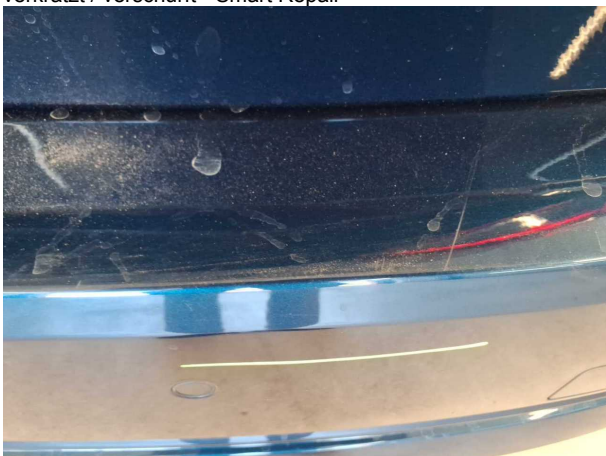
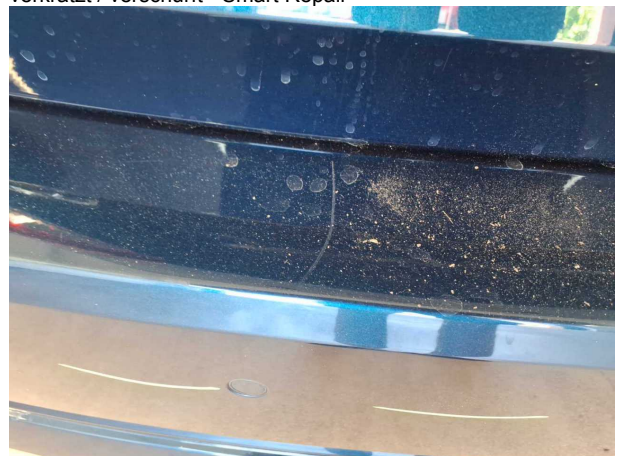
Beschädigung #4: Stossfänger hinten: Stossfänger hinten - verkratzt / verschürft - Smart Repair

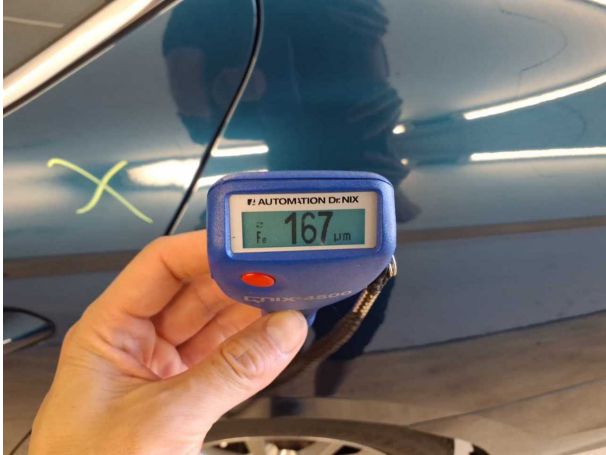
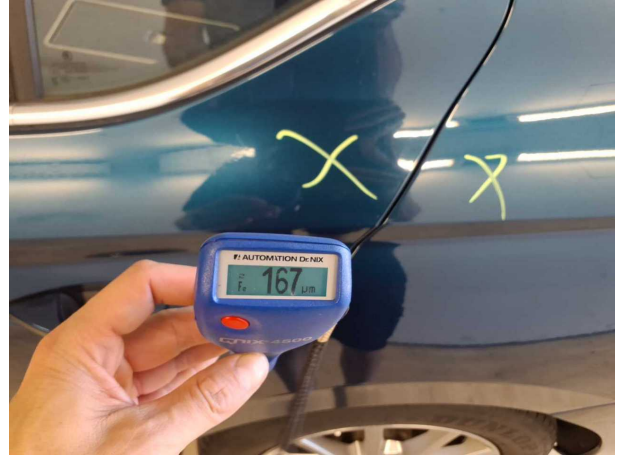
Nachlackierung 1: Seitenwand links, Tür hinten links

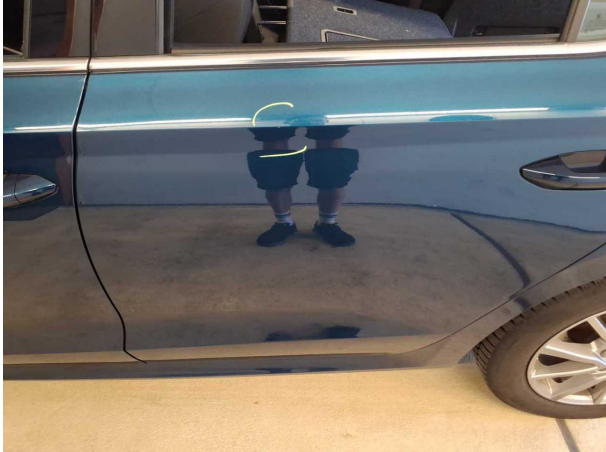
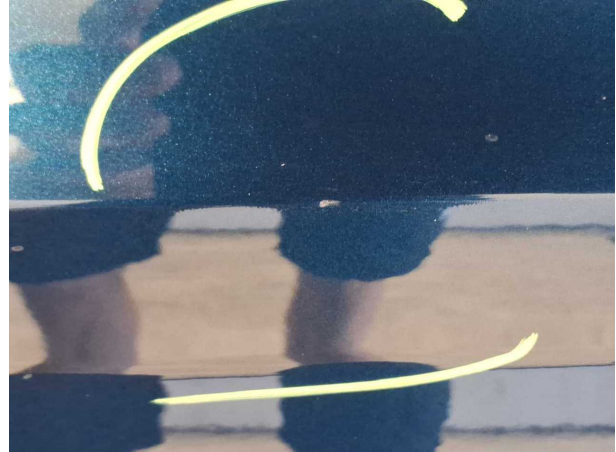
Damage #2: Door - rear left side: Door - Scratched - Cover / polish

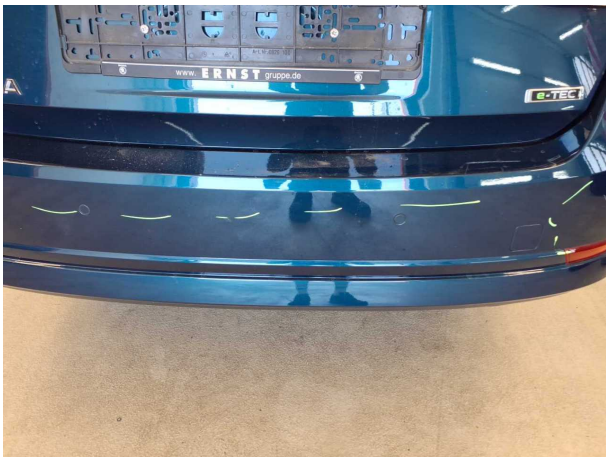
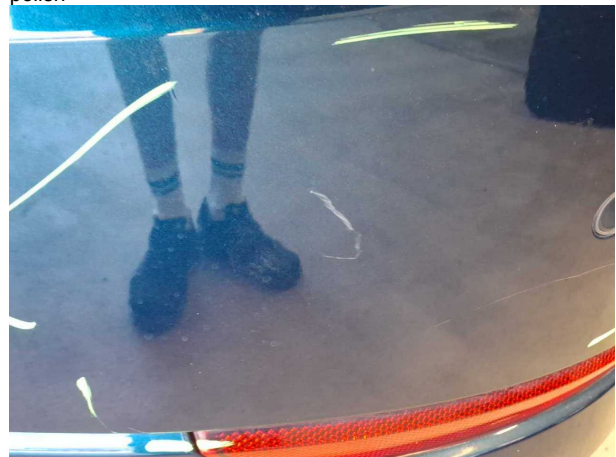
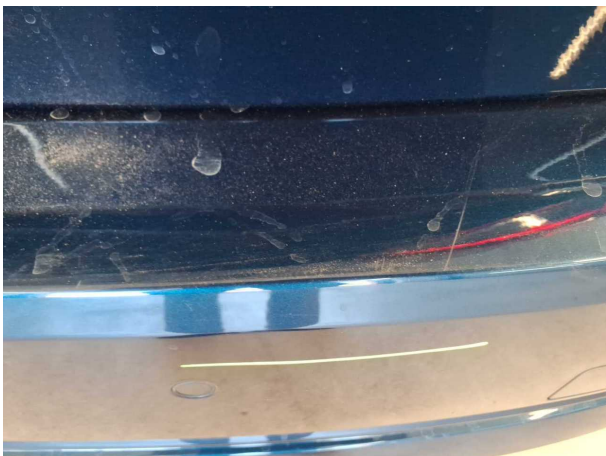
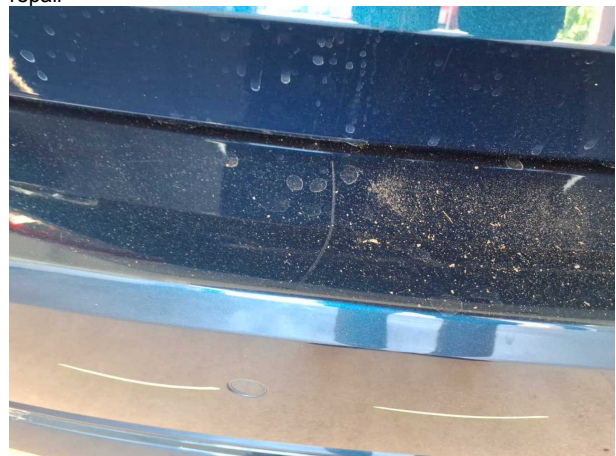
Damage #4: Rear bumper: Rear bumper - Scratched - Smart repair

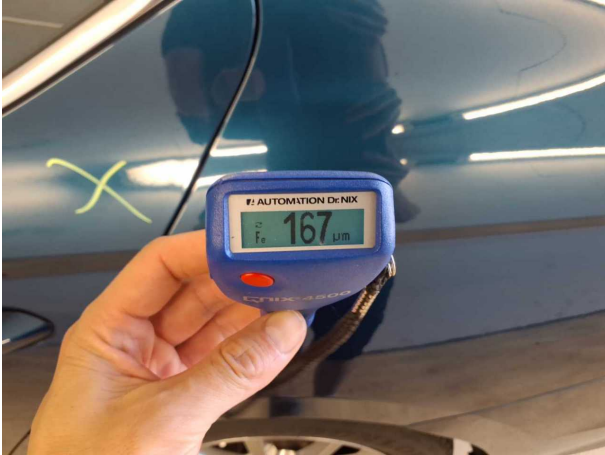
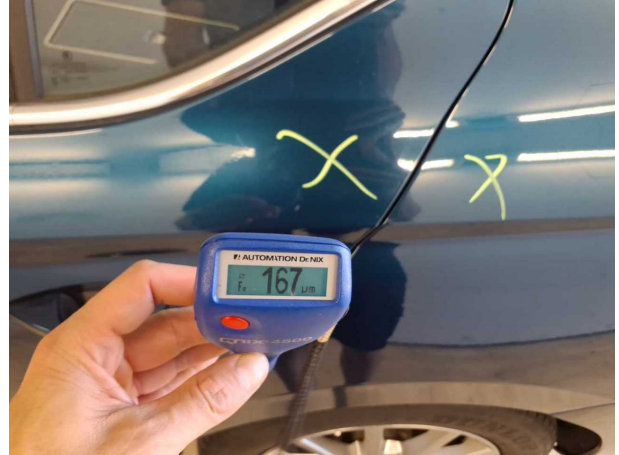
Repainting 1: Side panel - rear left side, Door - rear left side
