## Wertgutachten

| <b>Fahrzeugident.-Nr.</b> | <b>JMZKFGW1A90290967</b> | | |
| <b>Hersteller</b> | Mazda | <b>Nächste HU</b> | 05/2028 |
| <b>Typ / Verkaufsbez.</b> | CX-5 Exclusive-Line AWD | <b>Laufleistung abgelesen</b> | 106.385 km |

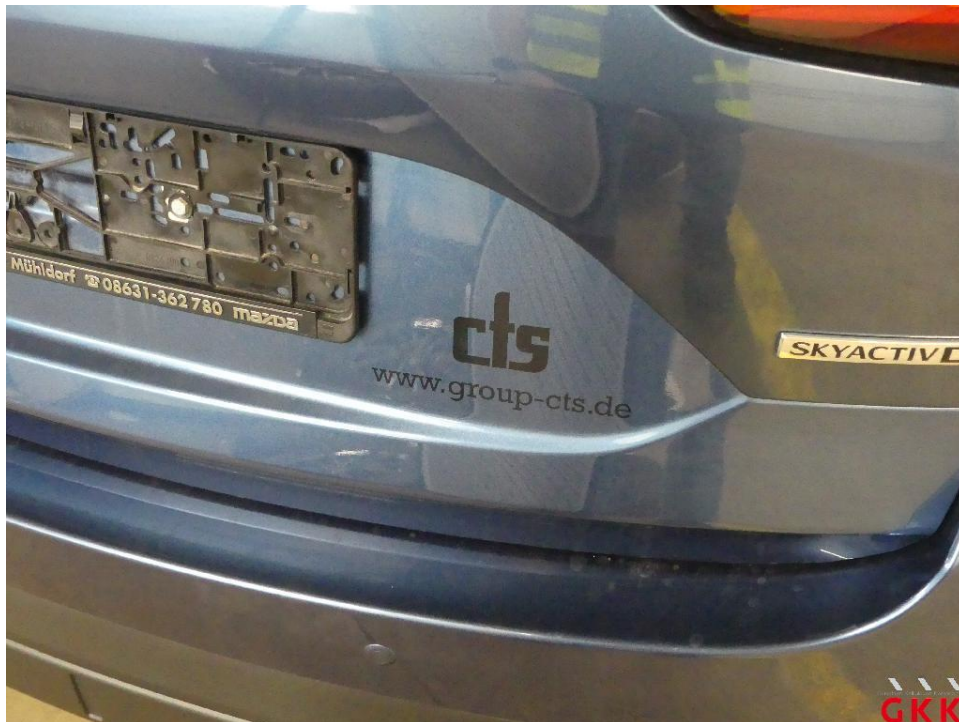
| <b>Dach</b> (Angaben ohne MwSt.) | Reparaturkosten | MW |
|---|---|---|
| Heckklappe, beklebt, entkleben (Bild 15) | 20,00 € | 20,00 € |

Bild 15 Heckklappe, beklebt, entkleben

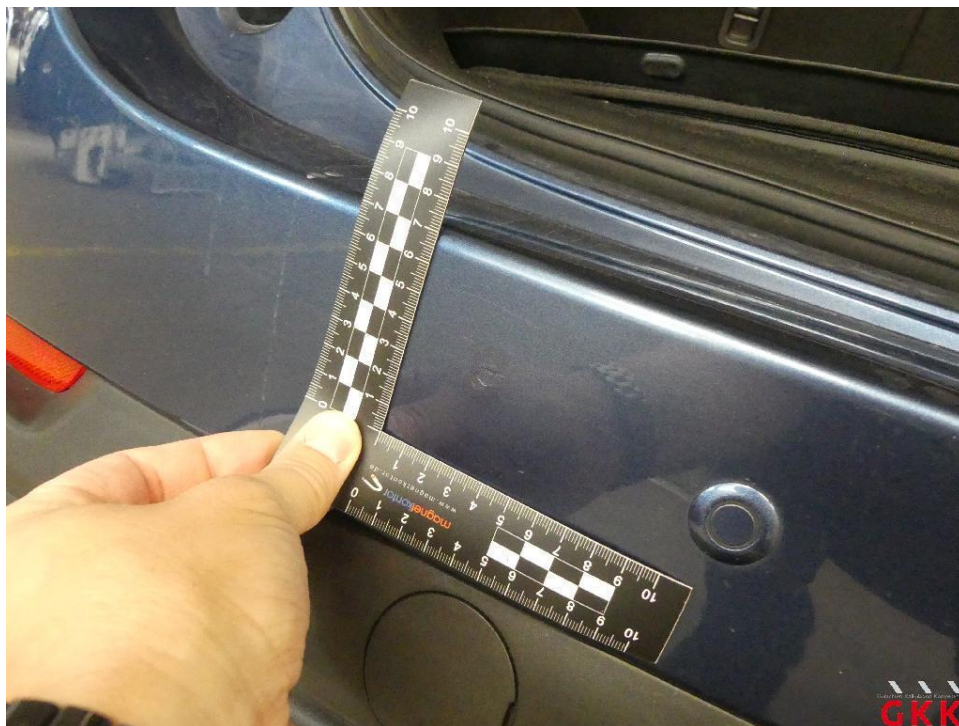
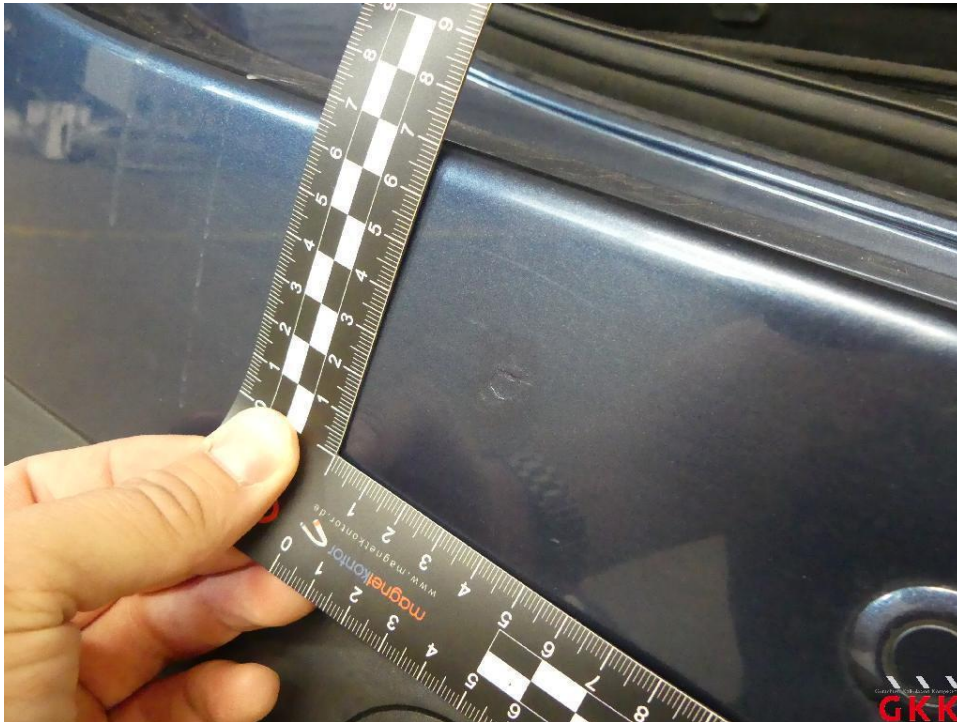
| <b>Dach</b> (Angaben ohne MwSt.) | Reparaturkosten | MW |
|---|---|---|
| Stoßfänger hinten Verkleidung -lackiert-, verkratzt, lackieren (Bild 16, Bild 17) | 854,37 € | 469,90 € |

Bild 16 Stoßfänger hinten, Verkleidung -lackiert-, verkratzt, lackieren

Bild 17 Stoßfänger hinten, Verkleidung -lackiert-, verkratzt, lackieren

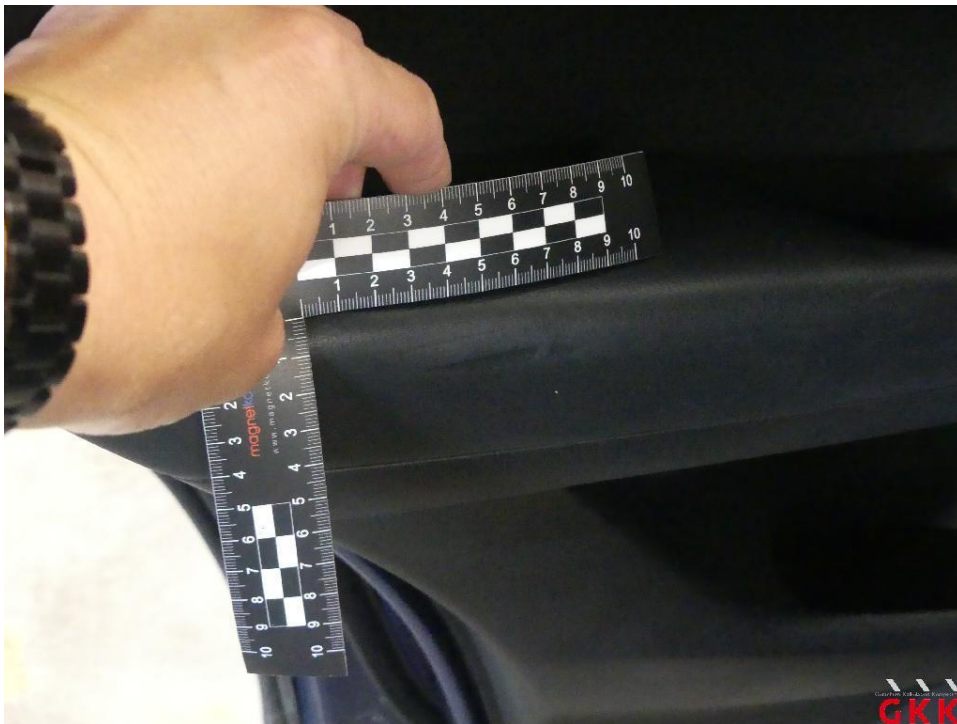
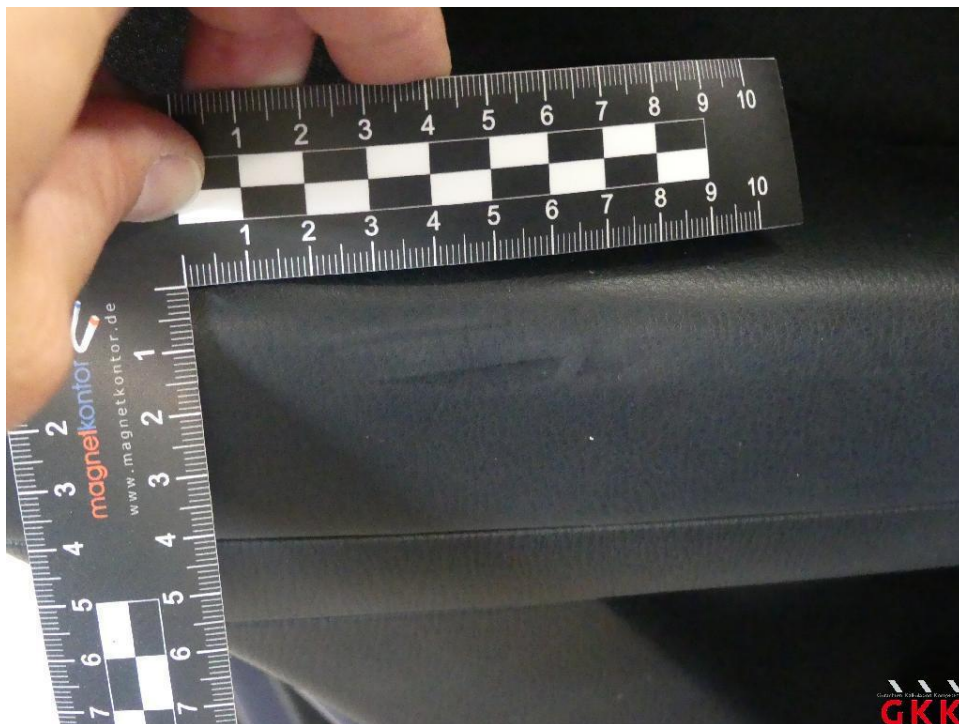
| <b>Dach</b> (Angaben ohne MwSt.) | Reparaturkosten | MW |
|---|---|---|
| Tür hinten links Innenverkleidung -Abdeckung-, Druckstellen, ersetzen (Bild 18, Bild 19) | 649,09 € | 357,00 € |

Bild 18 Tür hinten links, Innenverkleidung -Abdeckung-, Druckstellen, ersetzen

Bild 19 Tür hinten links, Innenverkleidung -Abdeckung-, Druckstellen, ersetzen

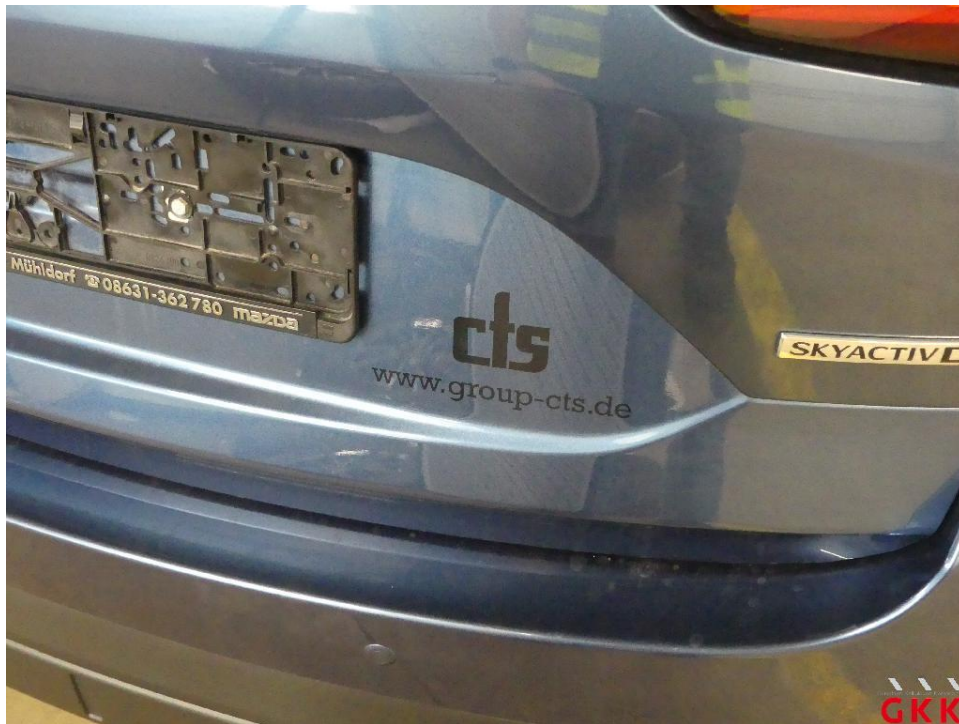
| Dach (Angaben ohne MwSt.) | Reparaturkosten | MW |
|---|---|---|
| Heckklappe, beklebt, entkleben (Bild 15) | 20,00 € | 20,00 € |

Bild 15 Heckklappe, beklebt, entkleben

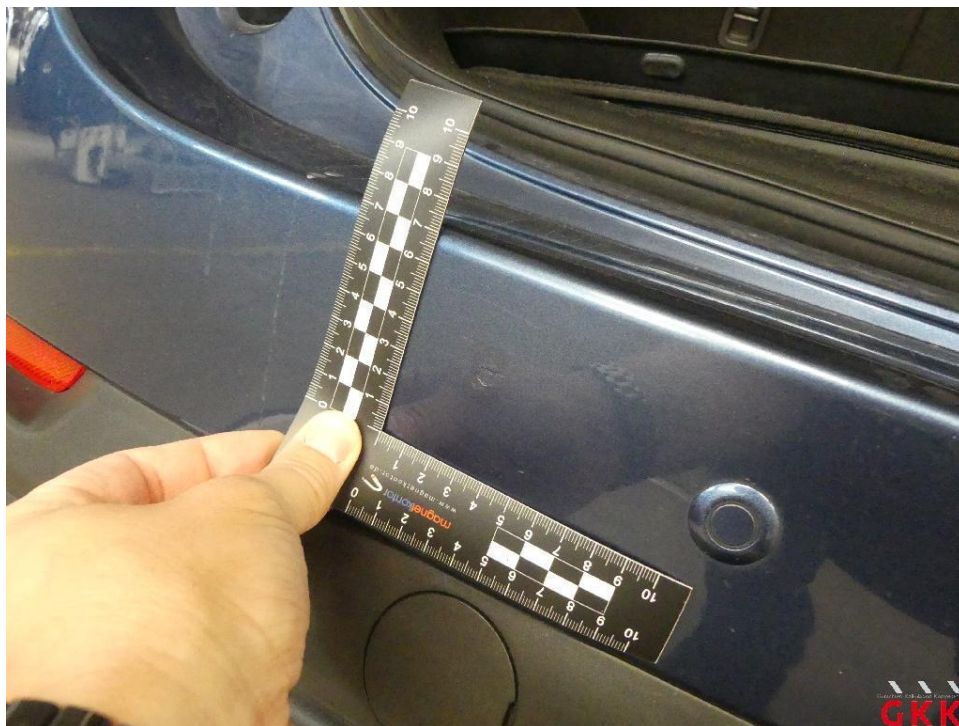
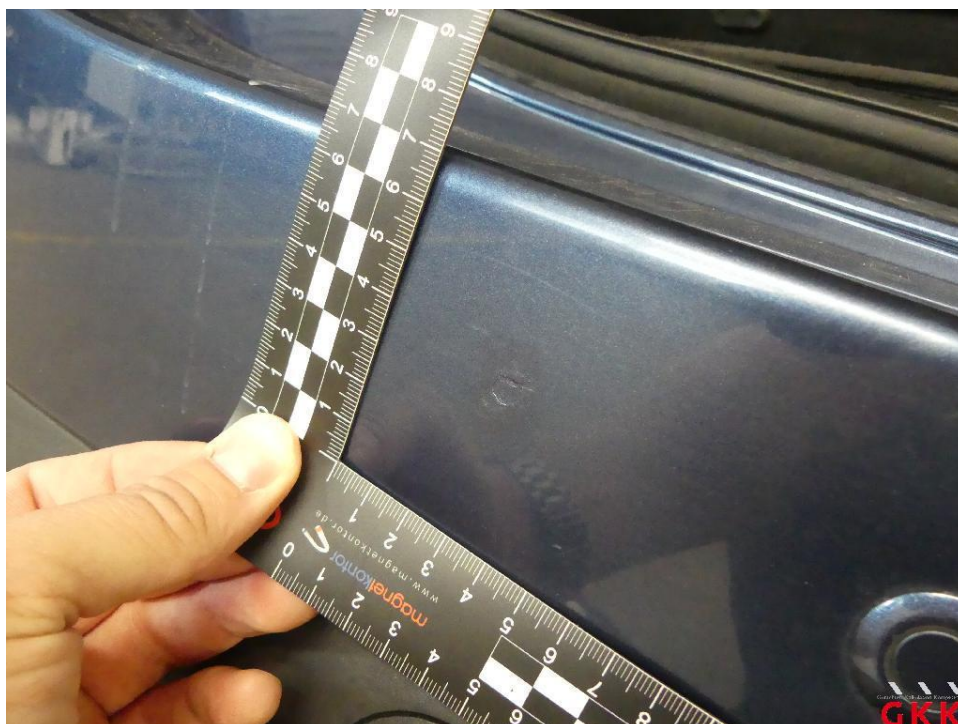
| Dach (Angaben ohne MwSt.) | Reparaturkosten | MW |
|---|---|---|
| Stoßfänger hinten Verkleidung -lackiert-, verkratzt, lackieren (Bild 16, Bild 17) | 854,37 € | 469,90 € |

Bild 16 Stoßfänger hinten, Verkleidung -lackiert-, verkratzt, lackieren

Bild 17 Stoßfänger hinten, Verkleidung -lackiert-, verkratzt, lackieren

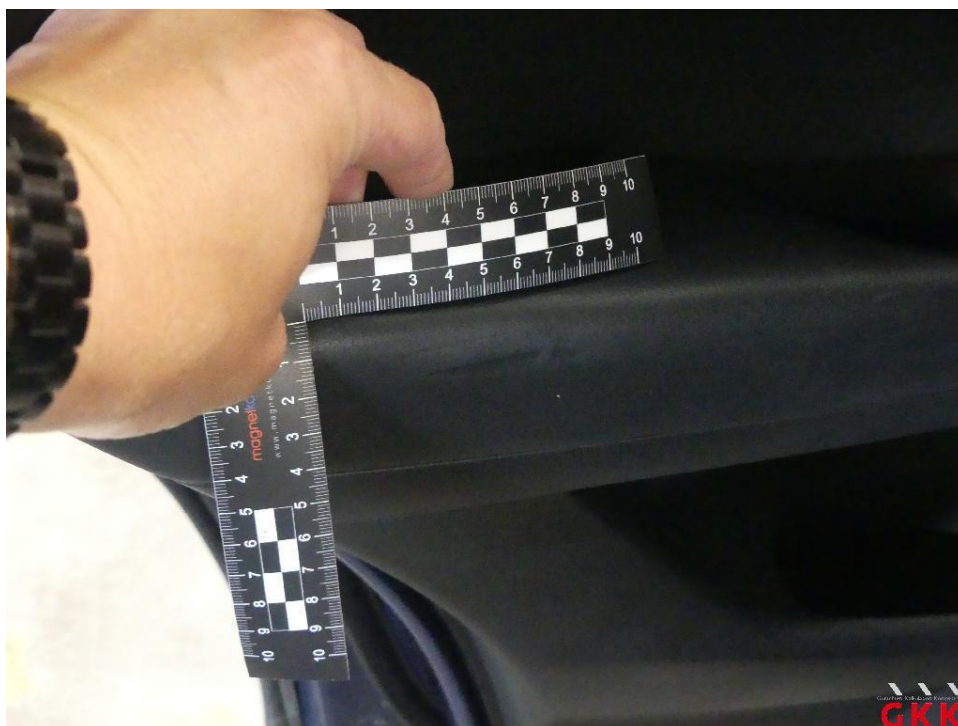
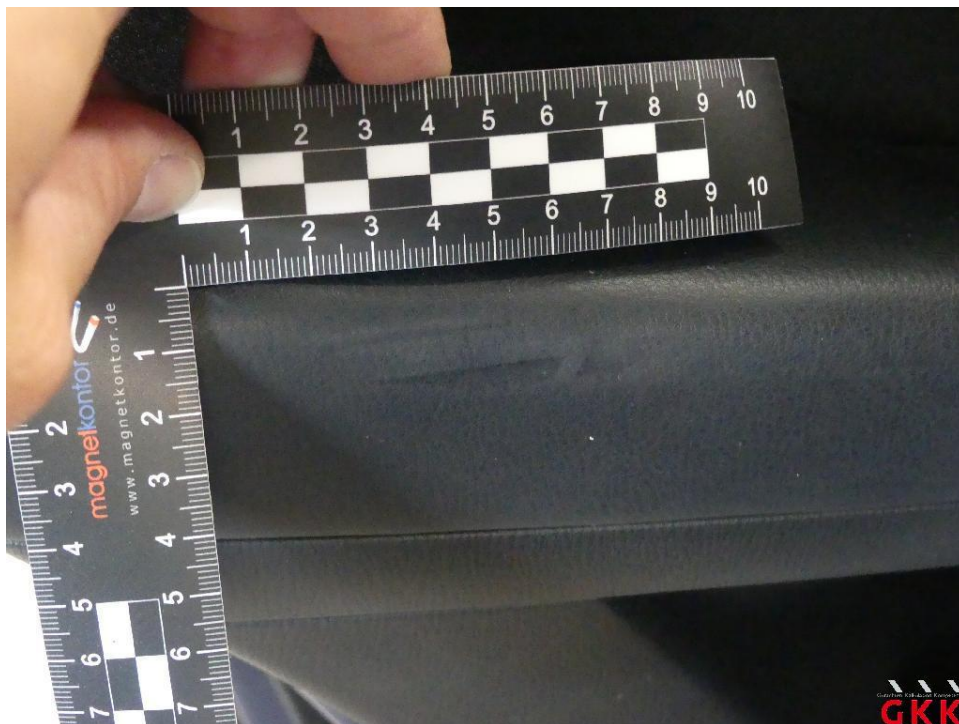
| Dach (Angaben ohne MwSt.) | Reparaturkosten | MW |
|---|---|---|
| Tür hinten links Innenverkleidung -Abdeckung-, Druckstellen, ersetzen (Bild 18, Bild 19) | 649,09 € | 357,00 € |

Bild 18 Tür hinten links, Innenverkleidung -Abdeckung-, Druckstellen, ersetzen

Bild 19 Tür hinten links, Innenverkleidung -Abdeckung-, Druckstellen, ersetzen
