| <b>FIN:</b> | WVWZZZAW6RU051903 |

# Zustandsbericht

- Protokoll der Fahrzeugbewertung -

Berichts-Nr: 10523996  
vom: 30.04.2026

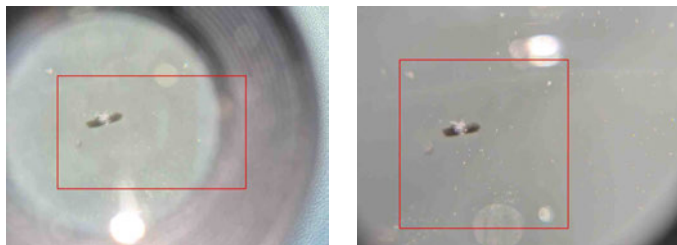
| Nr | Bauteil | Schadensbeschreibung | Reparaturempfehlung |
|---|---|---|---|
| 1 | Windschutzscheibe | Steinschlag | Ersetzen |

1 - Windschutzscheibe - Steinschlag - Ersetzen

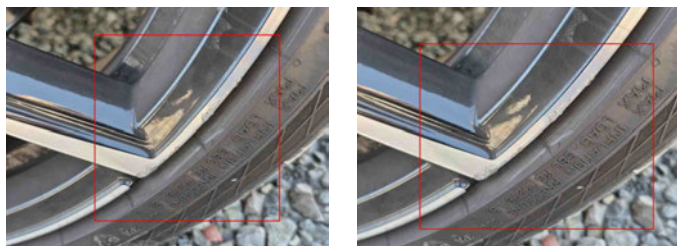
| Nr | Bauteil | Schadensbeschreibung | Reparaturempfehlung |
|---|---|---|---|
| 2 | Alufelge glanzgedreht vorne rechts | Kratzer | Optische Wertminderung |

2 - Alufelge glanzgedreht vorne rechts - Kratzer - Optische Wertminderung

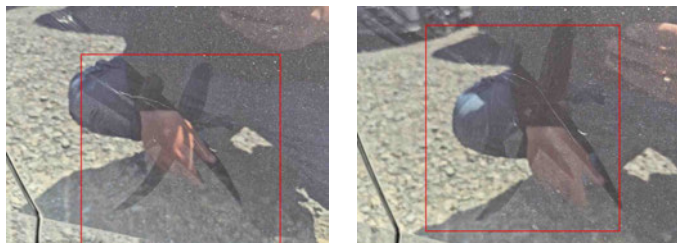
| Nr | Bauteil | Schadensbeschreibung | Reparaturempfehlung |
|---|---|---|---|
| 3 | Tür hinten links | Kratzer | Auslegen + Polieren |

3 - Tür hinten links - Kratzer - Auslegen + Polieren

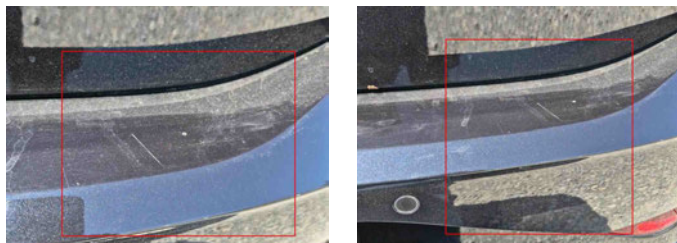
| Nr | Bauteil | Schadensbeschreibung | Reparaturempfehlung |
|---|---|---|---|
| 4 | Stoßfänger hinten | Kratzer | Auslegen + Polieren |

4 - Stoßfänger hinten - Kratzer - Auslegen + Polieren
