## Zustandsbericht

| Berichtsnummer : | 0000000929200-DE926 | | |

#### Hyundai Tucson (NX)(12.2020->) N Line Plug-In Hybrid 4WD

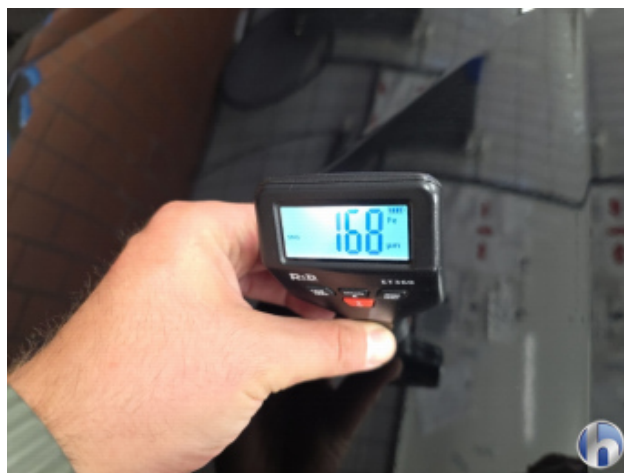
| | Bauteil | Schaden | Rep.-Art |
|---|---|---|---|
| 1. | Tür Hinten - Rechts | Nachlackiert | Ohne Reparatur |

1. Tür Hinten - Rechts  
Nachlackiert - Ohne Reparatur

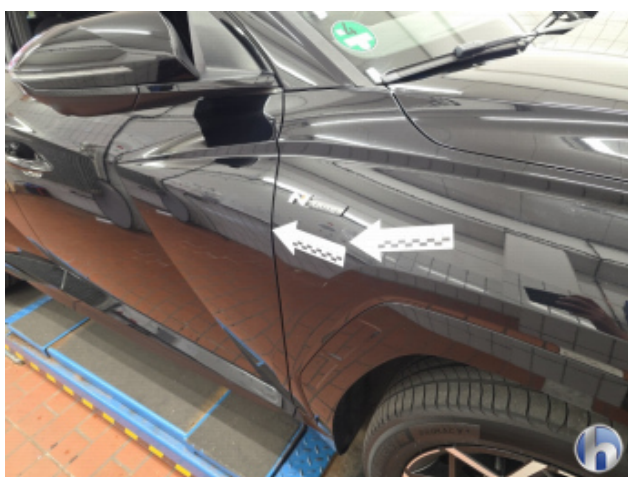
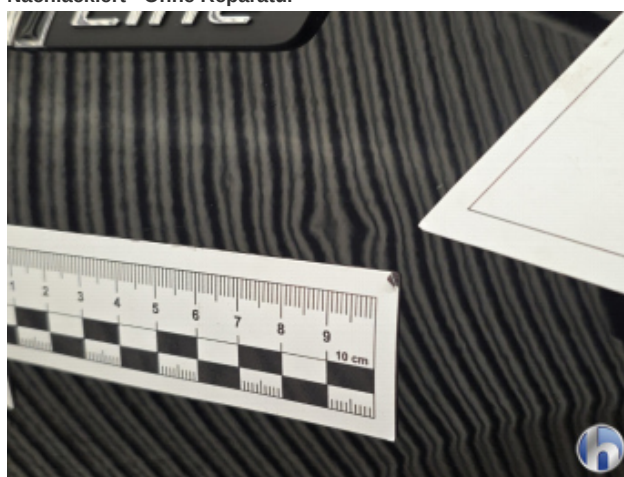
| | Bauteil | Schaden | Rep.-Art |
|---|---|---|---|
| 2. | Kotflügel Vorne - Rechts | 2 Dellen | Sanft Instandsetzen |

2. Kotflügel Vorne - Rechts  
2 Dellen - Sanft Instandsetzen

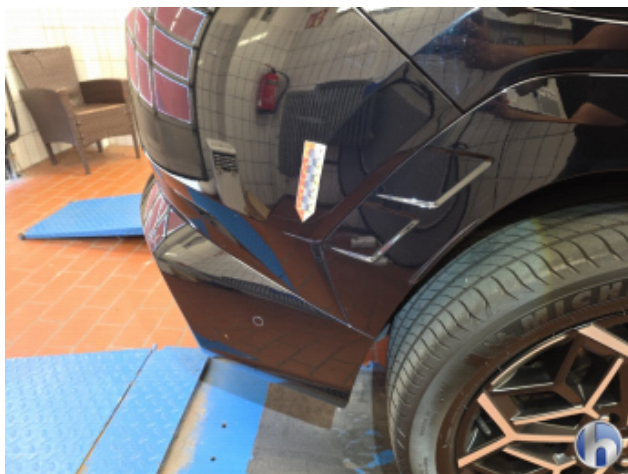
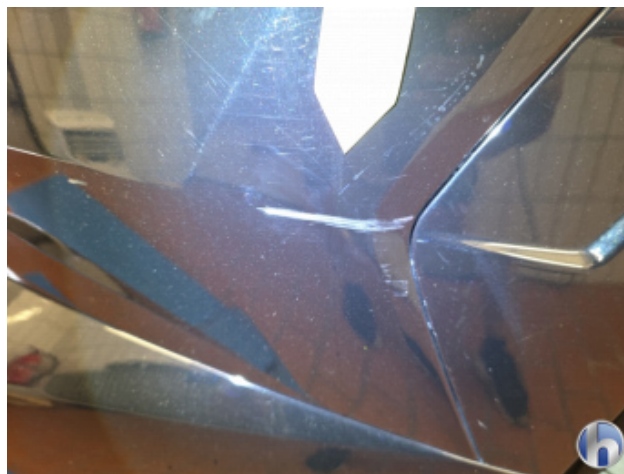
| | Bauteil | Schaden | Rep.-Art |
|---|---|---|---|
| 3. | Stoßfänger Hinten | Kratzer | Smart Repair |

3. Stoßfänger Hinten  
Kratzer - Smart Repair
