# Einde huurcontract

Inspectiedatum- 26-01-2026

| Merk | Hyundai |
| Model | Tucson |

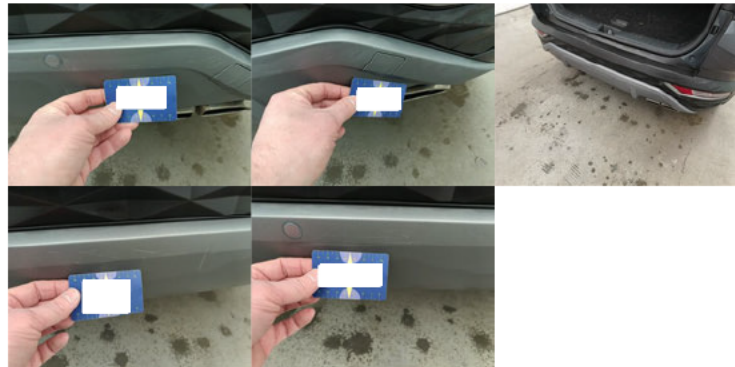
Onderdeel schade: Spoiler bumper  
achter

Omschrijving schade: Kras

Aanvaardbaar: Nee

Reparatie type: Vervangen

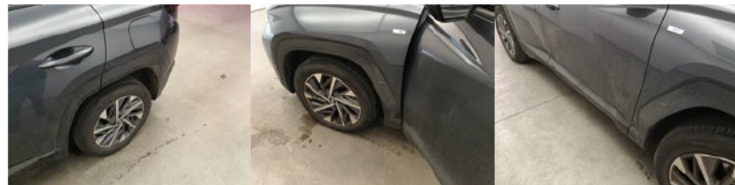
Onderdeel schade: Reinigen

Omschrijving schade: Vuil

Aanvaardbaar: Nee

Reparatie type: Reinigen

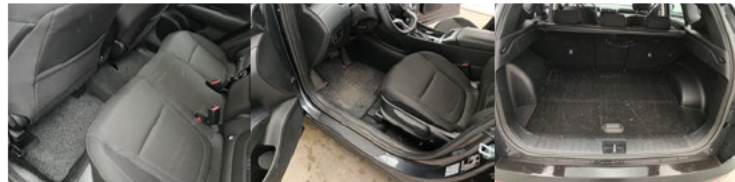
Onderdeel schade: Reinigen

Omschrijving schade: Vuil

Aanvaardbaar: Nee

Reparatie type: Reinigen

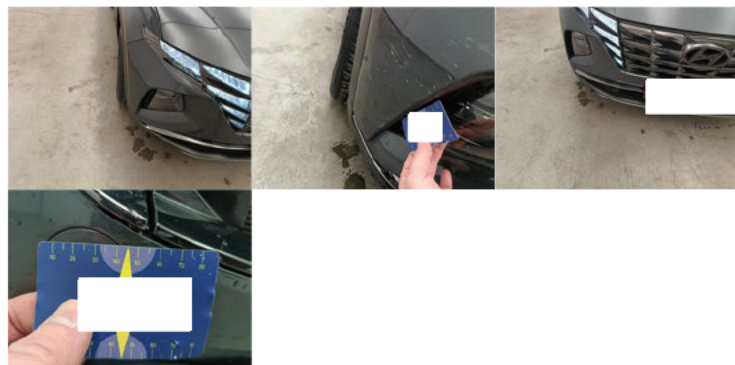
Onderdeel schade: Bumper  
vooraan

Omschrijving schade: Kras

Aanvaardbaar: Nee

Reparatie type: Spuiten

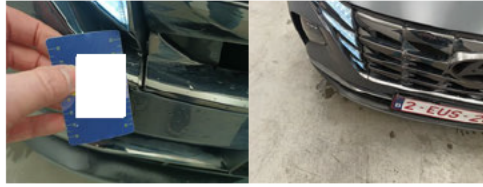
Onderdeel schade: Grill Radiator  
(Kalender)

Omschrijving schade: Slecht  
geplaatst

Aanvaardbaar: Nee

Reparatie type: Herstellen

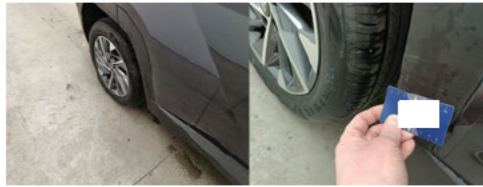
Onderdeel schade: Stootlijst RA  
Omschrijving schade: Kras  
Reparatie type: Structuur  
Aanvaardbaar: Ja

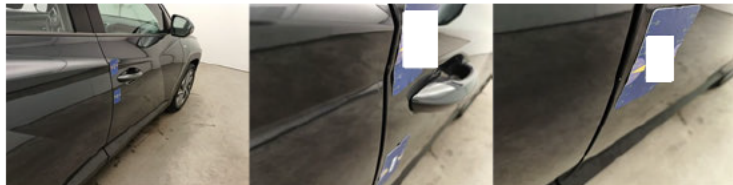
Onderdeel schade: Deur RV  
Omschrijving schade: Kras  
Reparatie type: Touch-up  
Aanvaardbaar: Ja
