Fahrzeug:	HYUNDAI IONIQ 6 77,4kWh 239kW Allradantrieb Techniq Limousine4-türig 0 ccm 325 PS / 239 KW Elektrisch Automatik		
Modelljahr:	2023		
kW / PS:	239 / 325	Hubraum:	0
Getriebe:	Automatik	Anzahl Gänge:	1
Emissionsgruppe:		CO2 (g/km):	0
durchschn. Verbrauch/100 Km:	0,0000	Tankinhalt:	0
Max. Km/h:	185	Beschl. 0-100 Km/h in Sec.:	5,100
Leergewicht (kg):	2095	zul. Gewicht (kg):	2520

Vertrags-Nummer: 45905084
Amtliches Kennzeichen: Z -G 0136E
Übersicht erstellt am: 18.06.2026

Zustandsbericht / Minderwertgutachten

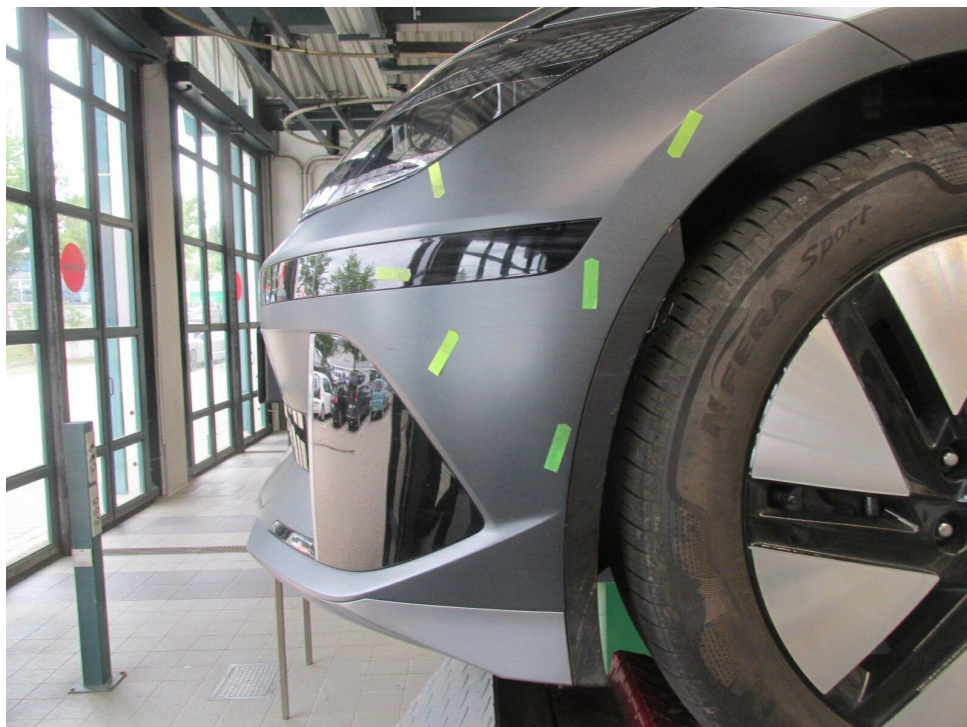
Bild 10 : leichte Streifschäden am vorderen Stoßfänger links

Bezeichnung des Schadens / Rep.-Weg	Rep.Kost netto	Anrechn.		Minderwert in EUR	
		brutto		netto	brutto
1. vorderer Stoßfänger - lackinstandsetzen, lackieren mit Lackaufbau	829,41	987	55	-456,30	-543
2. linke Stoßfängerleiste - erneuern, erneuern	109,24	130	100	-109,24	-130
3. linke Radlaufblende/-leiste - erneuern, erneuern	60,50	72	100	-60,50	-72
Gesamt	999,15	1.189		-626,04	-745

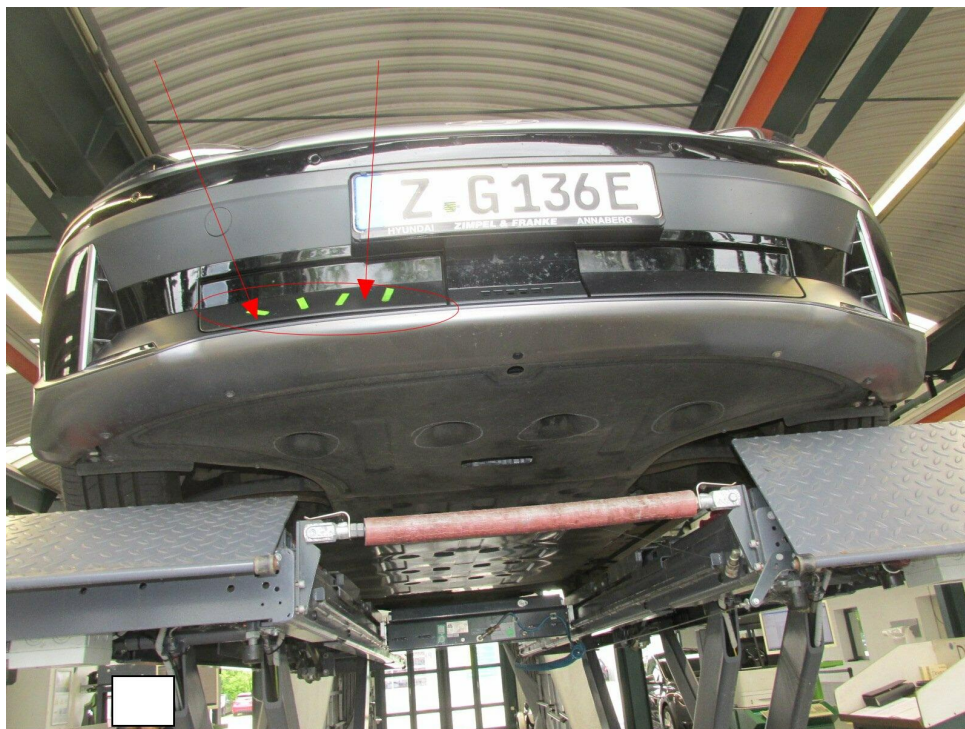
Bild 13 : Steinschläge & leichte Lackkratzer am vorderen Stoßfänger

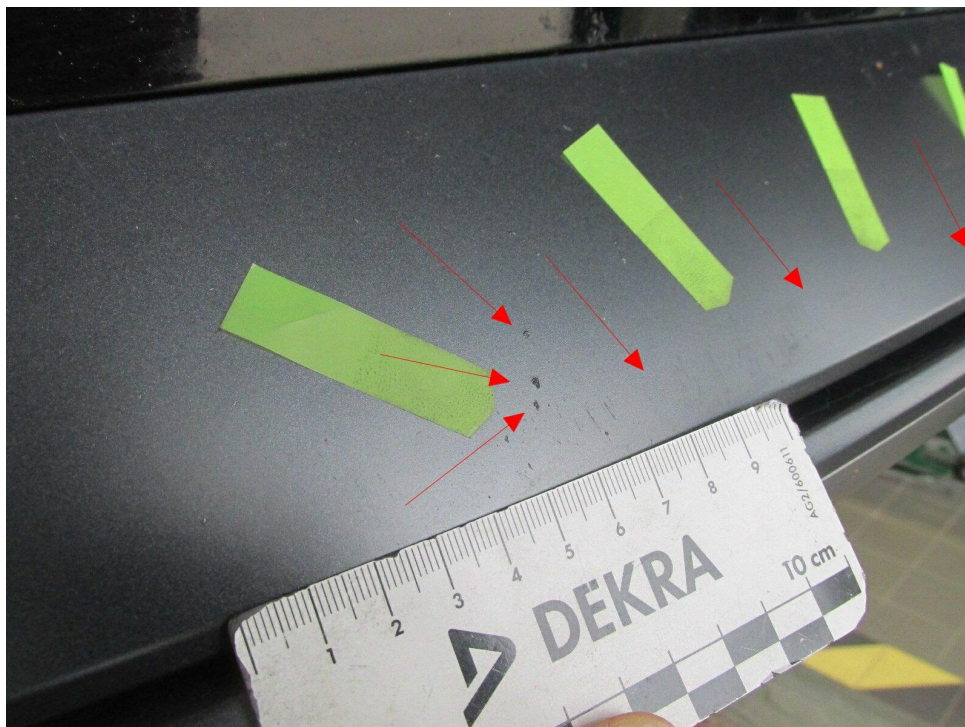
Bild 14 : vorderer Stoßfänger unten: mehrere Steinschläge; leichte, vertikale Lackkratzer (s. gelbe & rote Pfeile)

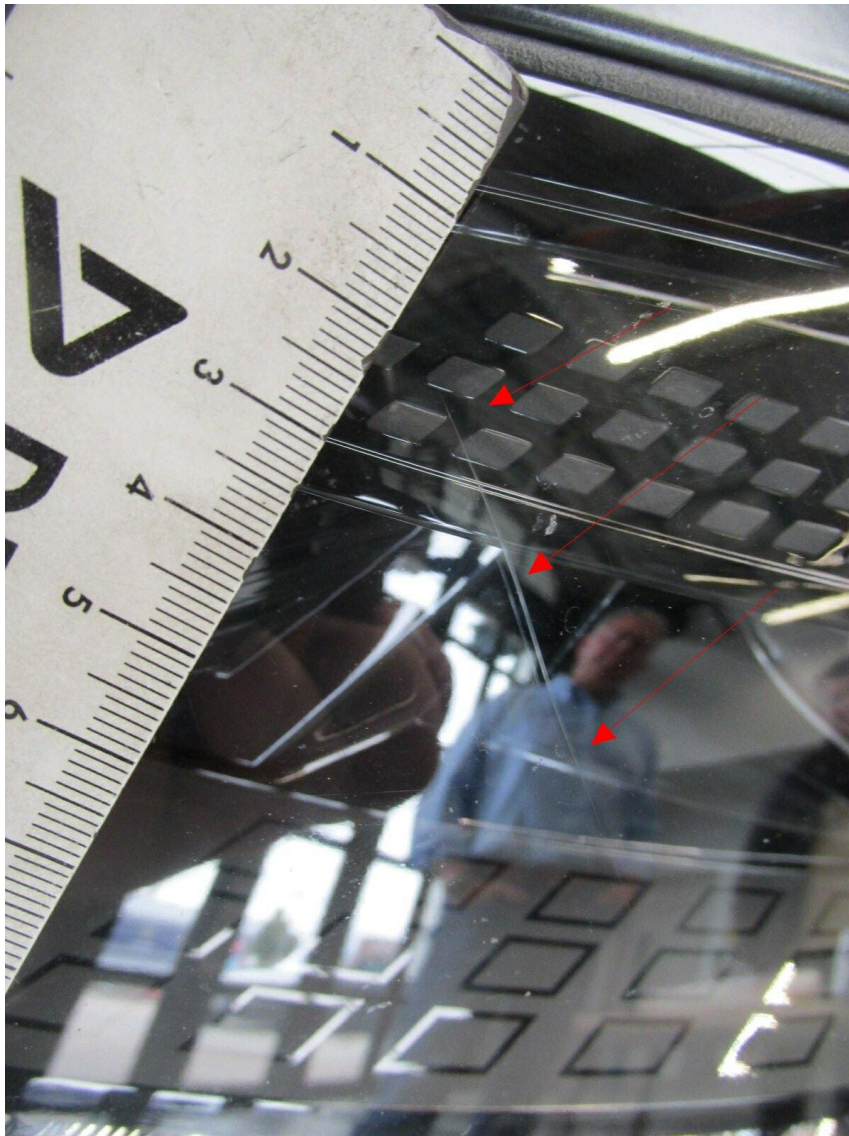
Folgende Schäden sind in Anbetracht des Alters, der Laufleistung und dem Einsatzzweck als Gebrauchsspur einzustufen.

Bild 15 : leichter Kratzer am linken Scheinwerferglas (Gebrauchsspur)

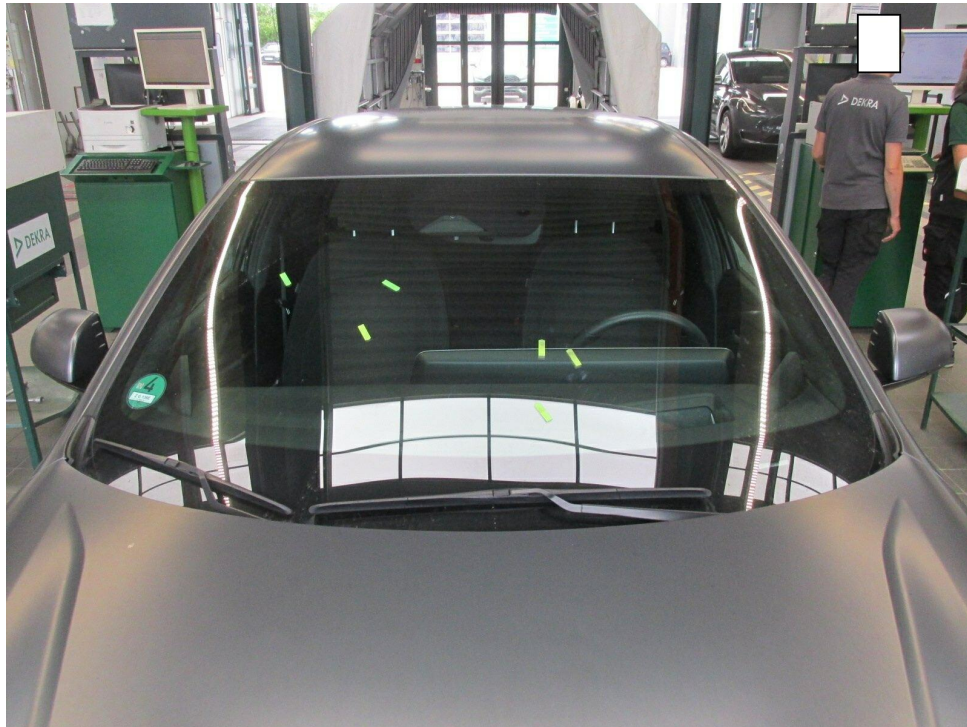
Bild 16 : Frontscheibe mit mehreren, kleinen, oberflächigen Abplatzungen (s. gelbe Pfeile); Gebrauchsspuren

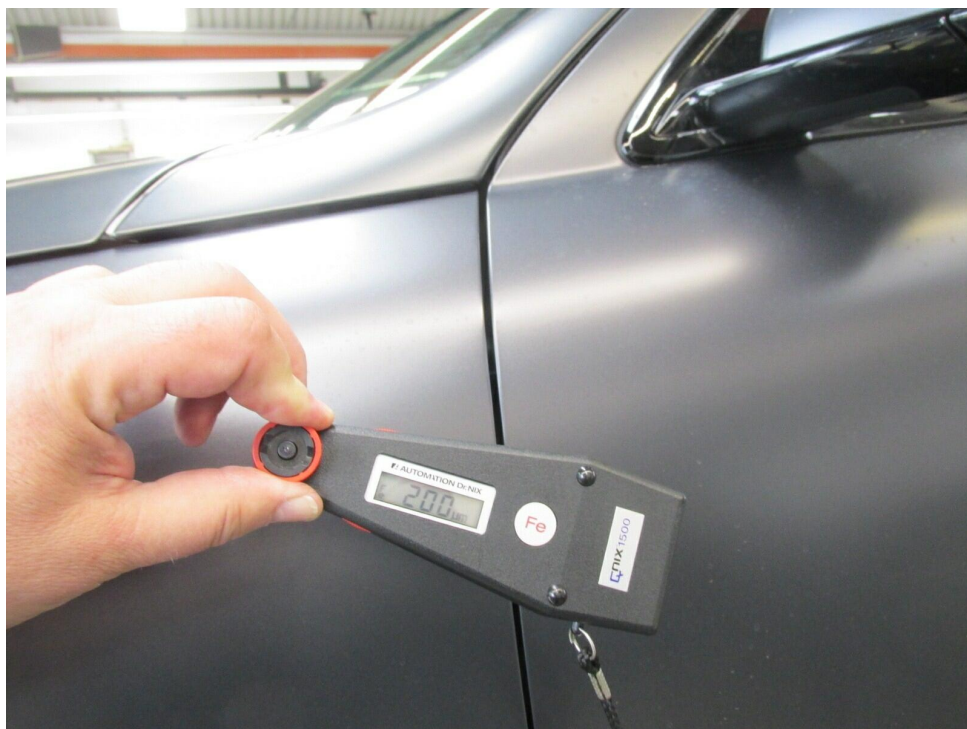
Bei der Lackschichtdickenmessung wurden bei mindestens drei Messungen pro Bauteil Lackschichtdicken von 123 µm bis 307 µm festgestellt.

Es wurde eine optische Überprüfung auf Vorschäden und eine Lackschichtdickenmessung vorgenommen. Dabei wurden Nachlackierungen an folgenden Karosserieteilen festgestellt:

Gemäß Angaben von Herrn Ebert zum Begutachtungszeitpunkt sollen ursprünglich Lackschäden an beiden vorderen Türen vorgelegen haben, sodass unter Berücksichtigung einer fachgerechten Lackinstandsetzung (matter Lack) der Umfang vorgenannter Nachlackierungen des Fahrzeuges erforderlich war.

Bild 17 : Kotflügel vl nachlackiert

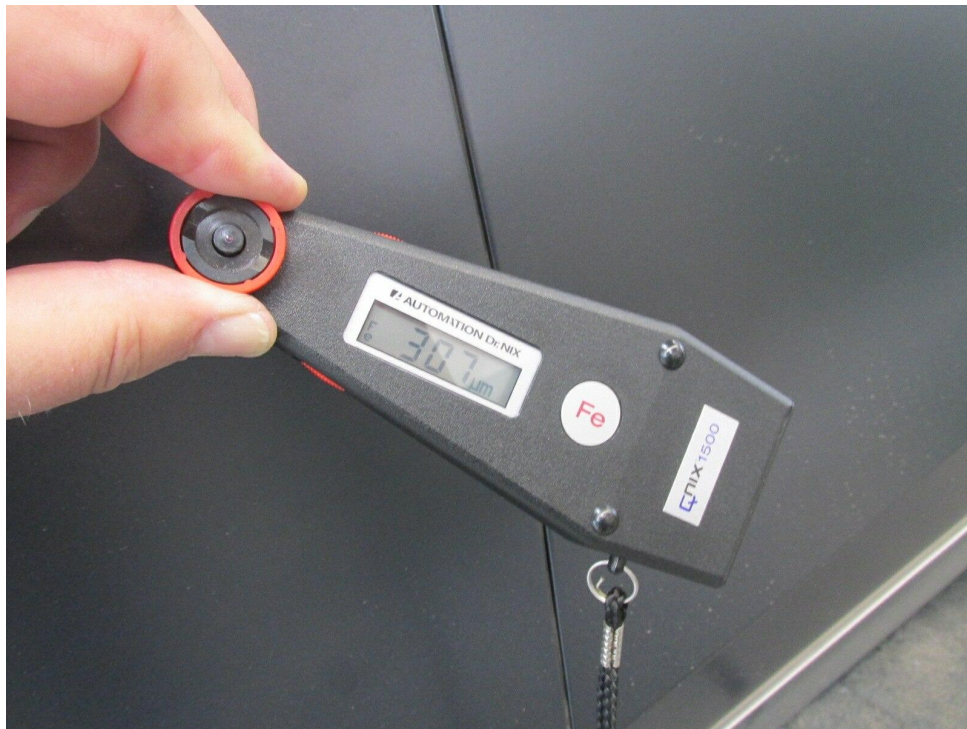
Bild 18 : Tür vl nachlackiert

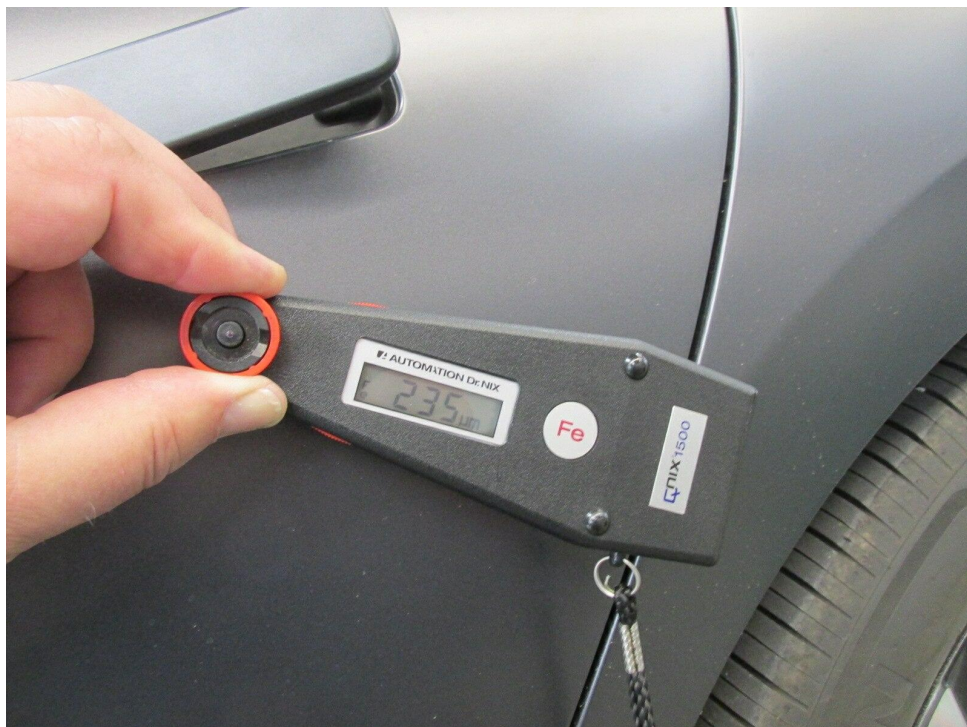
Bild 19 : Tür hl nachlackiert

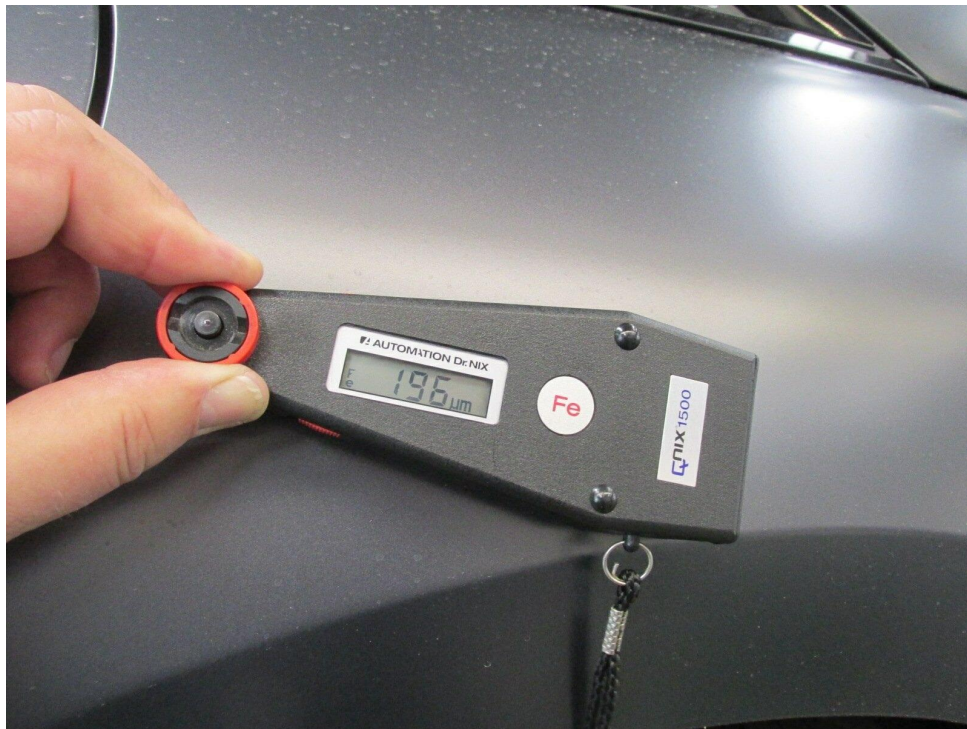
Bild 20 : linke Seitenwand nachlackiert

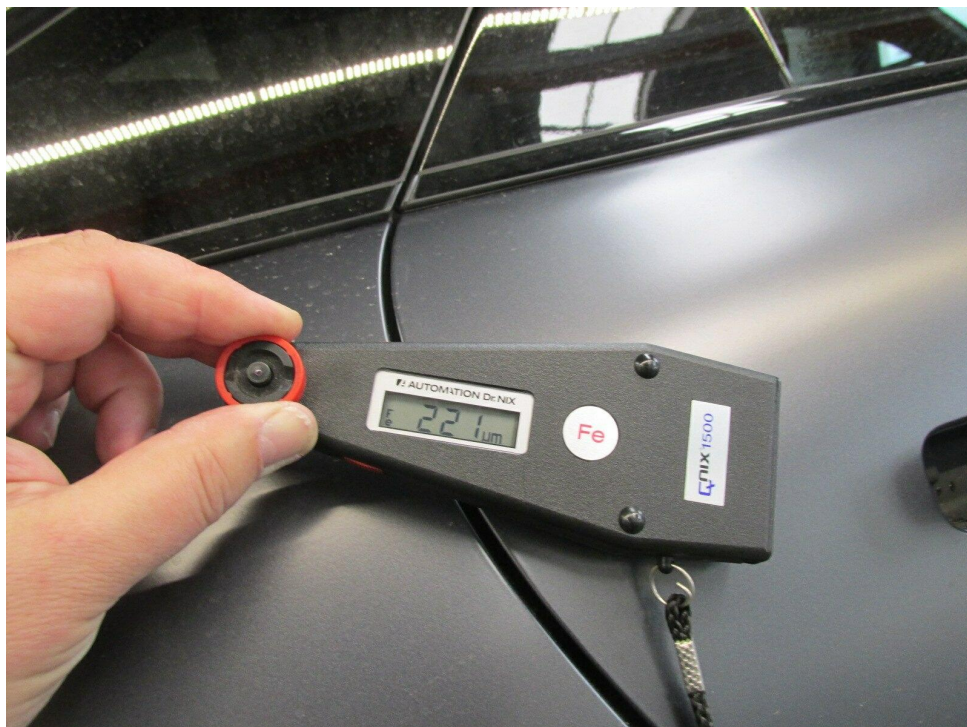
Bild 21 : rechte Seitenwand nachlackiert

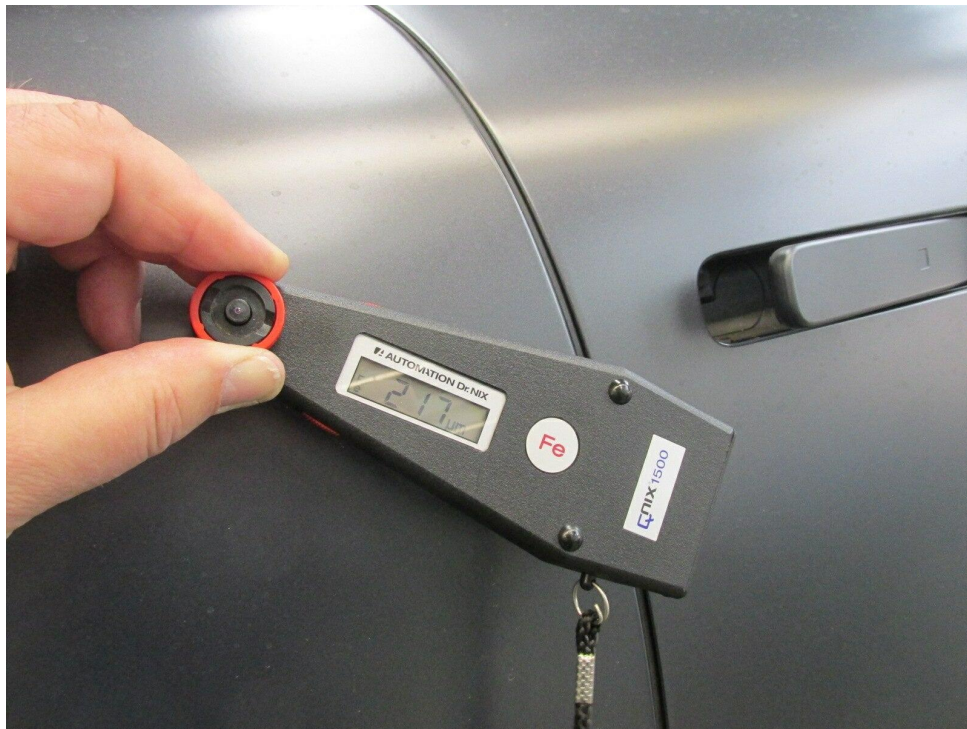
Bild 22 : Tür hr nachlackiert

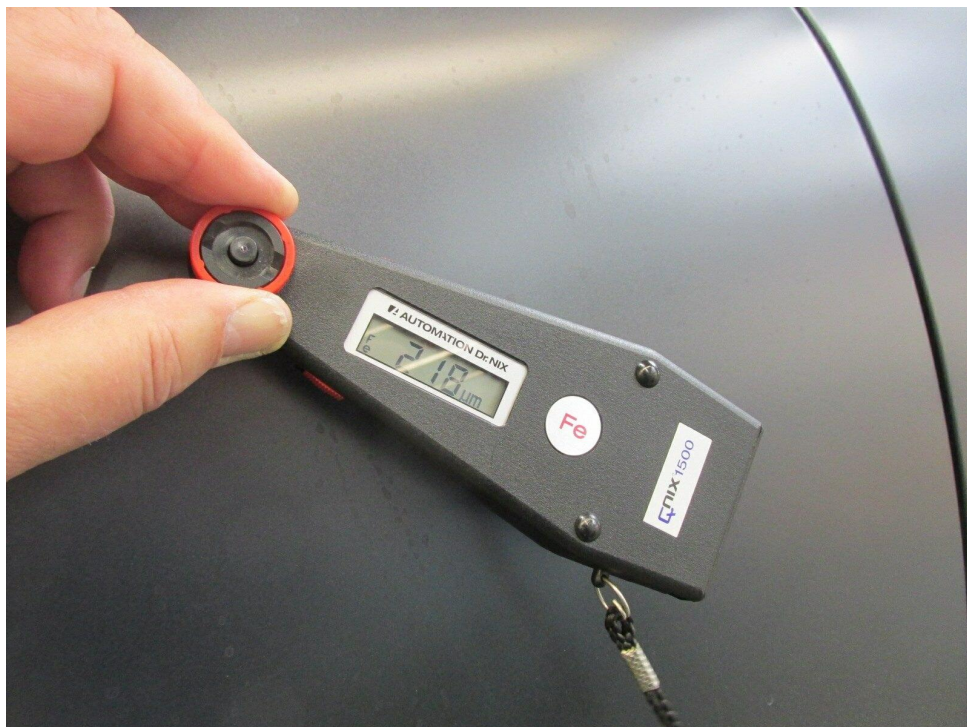
Bild 23 : Tür vr nachlackiert

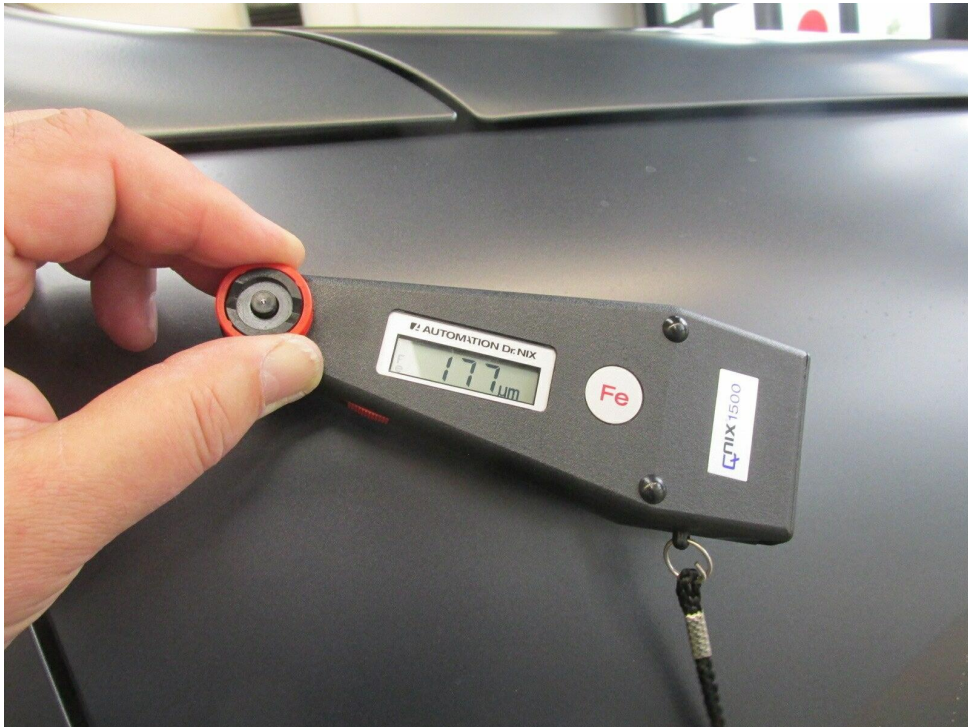
Bild 24 : rechter Kotflügel nachlackiert
