# Zustandsbericht

Auftrags-Nr / Referenz: 22764854  
Besichtigungsdatum: 16.06.2026

| Hersteller / Modell | ORA Funky Cat 300 | | |

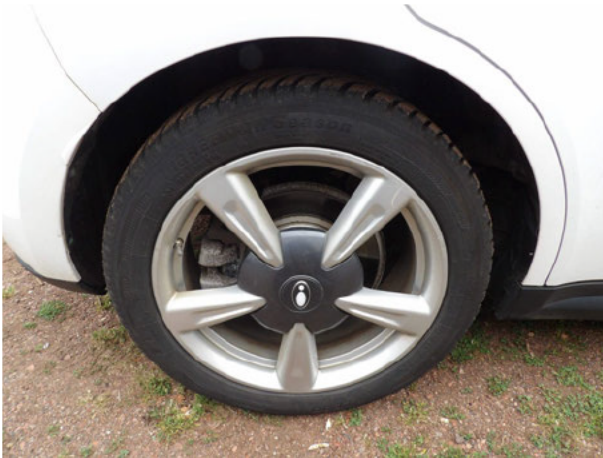
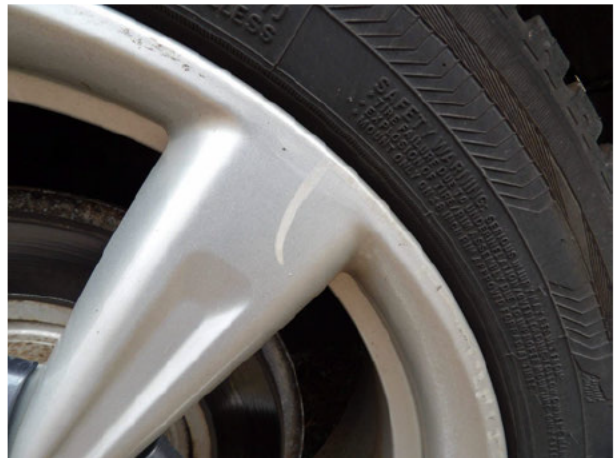
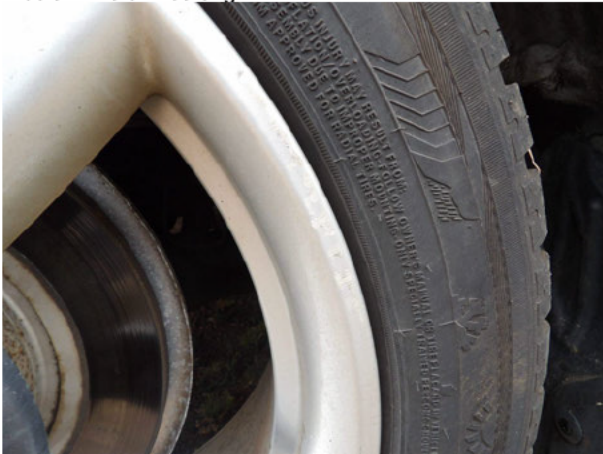
| Nr. | Bauteilgruppe | Beschreibung |
|---|---|---|
| 1 | Rad/Reifen | Leichtmetallfelge hinten rechts - Kratzer - Wertminderung |

**Beschädigung #1:** Rad/Reifen: Leichtmetallfelge hinten rechts - Kratzer - Wertminderung

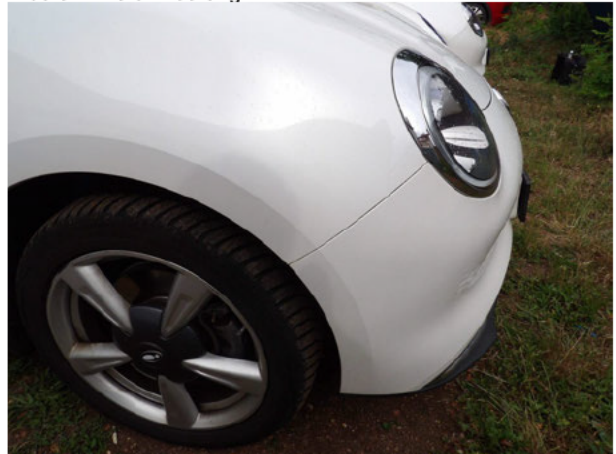
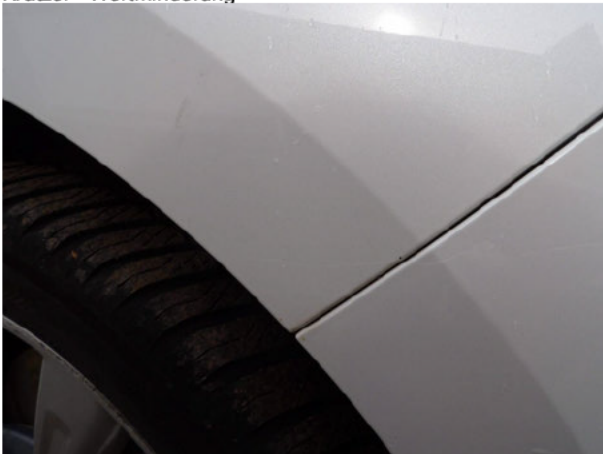
| Nr. | Bauteilgruppe | Beschreibung |
|---|---|---|
| 2 | Kotflügel rechts | Kotflügel rechts - Kratzer - Smart Repair |

**Beschädigung #2:** Kotflügel rechts: Kotflügel rechts - Kratzer - Smart Repair

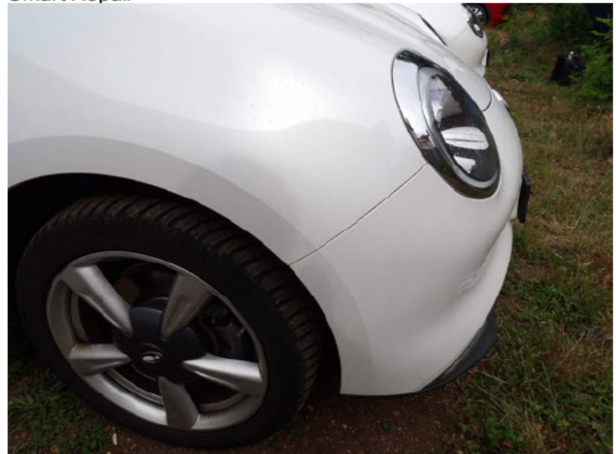
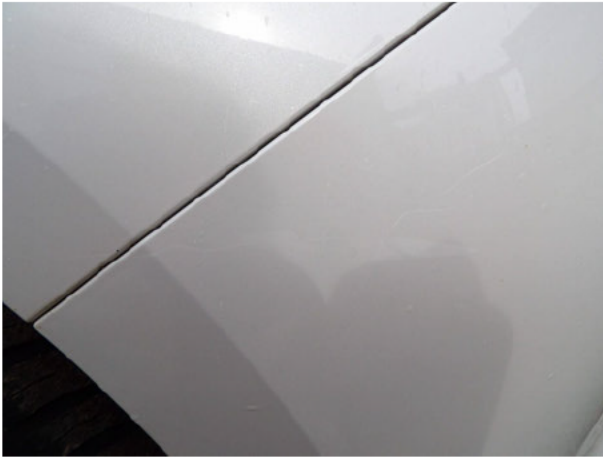
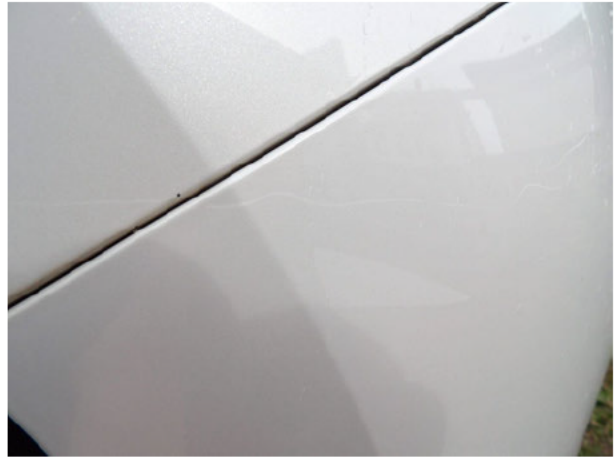
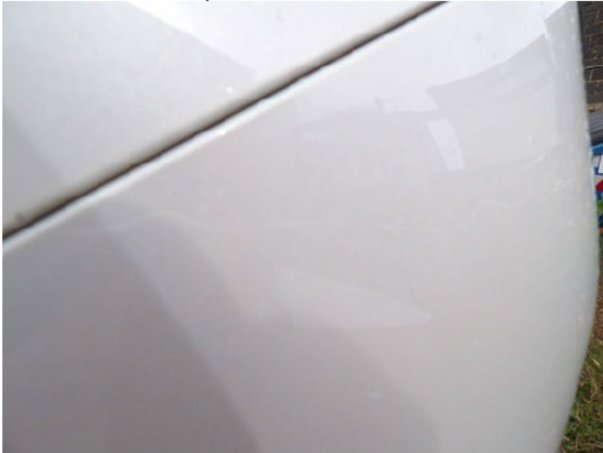
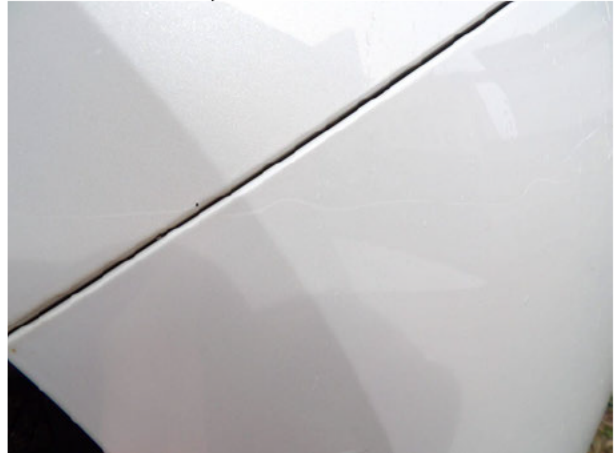
| Nr. | Bauteilgruppe | Beschreibung |
|---|---|---|
| 3 | Stossfänger vorn | Stossfänger vorn - verkratzt / verschürft - Smart Repair |

**Beschädigung #3:** Stossfänger vorn: Stossfänger vorn - verkratzt / verschürft - Smart Repair

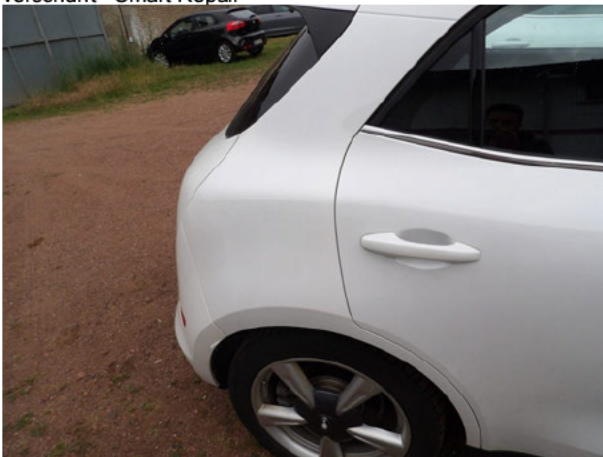
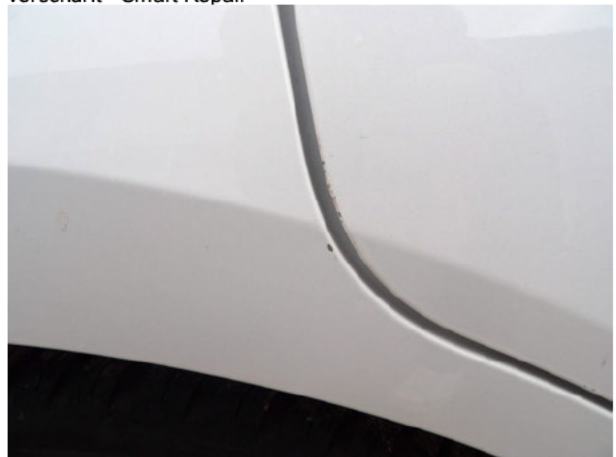
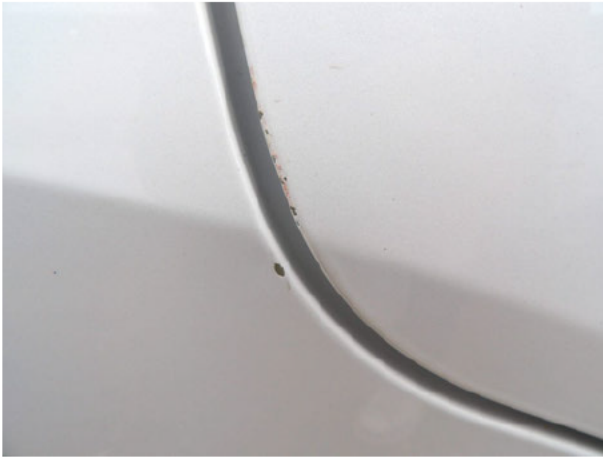
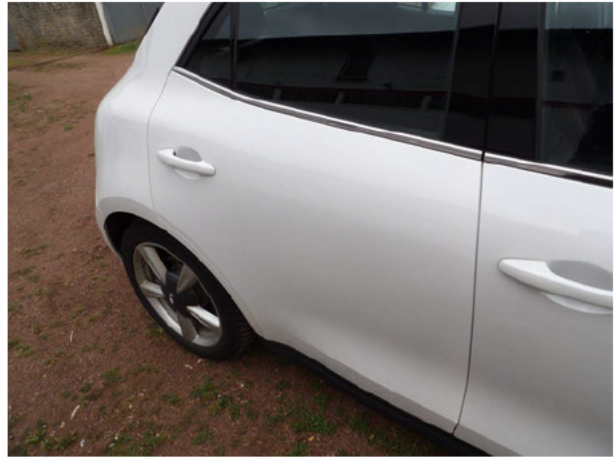
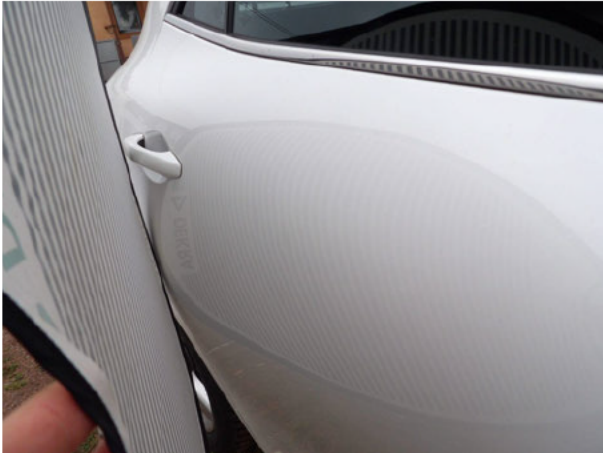
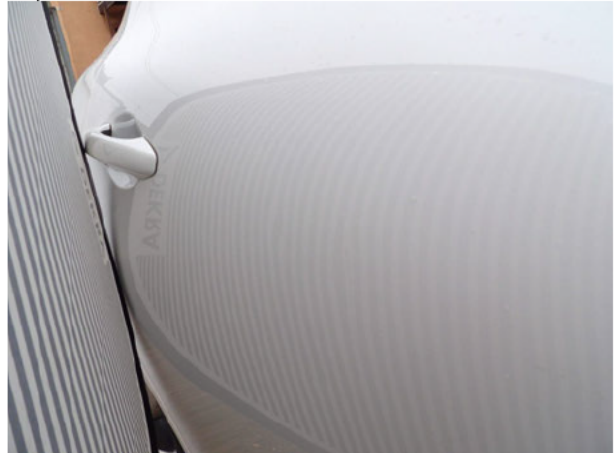
| Nr. | Bauteilgruppe | Beschreibung |
|---|---|---|
| 4 | Tür hinten rechts | Türkante - Kratzer - Smart Repair |

**Beschädigung #4:** Tür hinten rechts: Türkante - Kratzer - Smart Repair

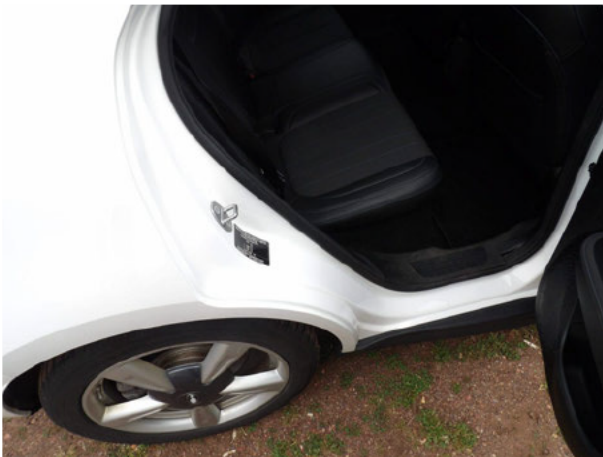
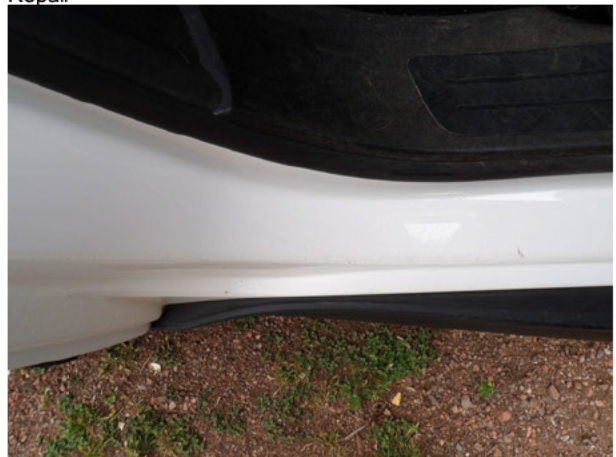
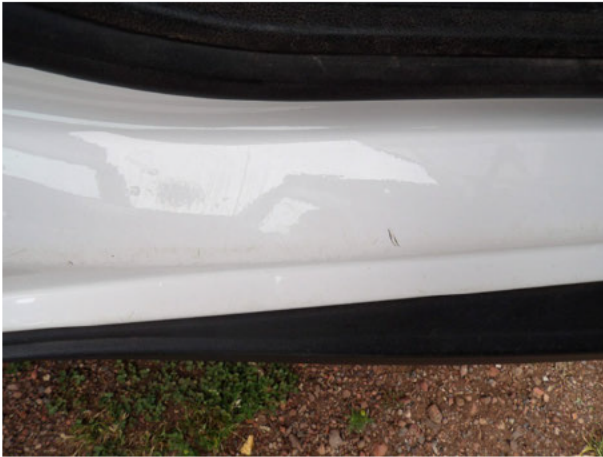
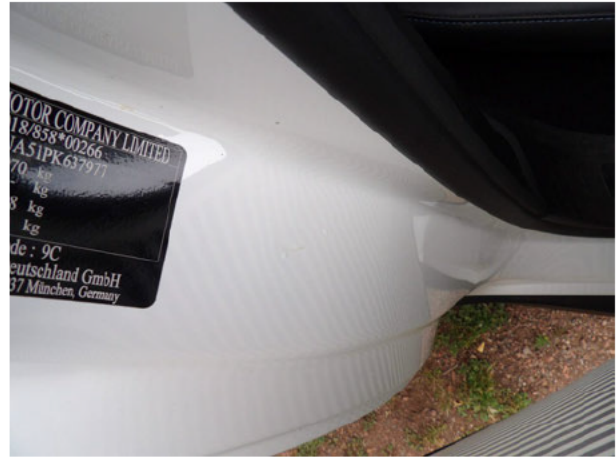
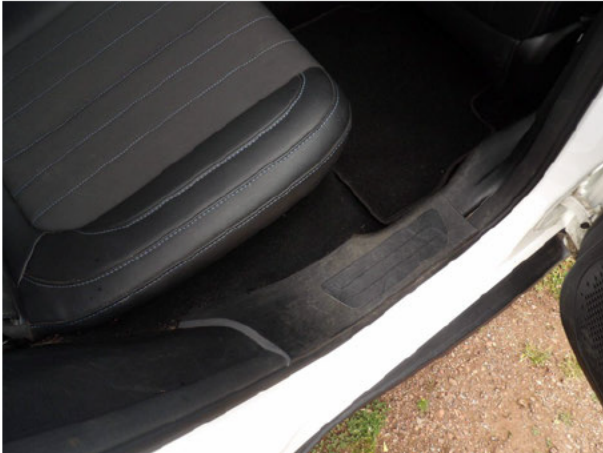
| Nr. | Bauteilgruppe | Beschreibung |
|---|---|---|
| 5 | Schweller rechts | Einstieg - Kratzer - Smart Repair |

**Beschädigung #5:** Schweller rechts: Einstieg - Kratzer - Smart Repair

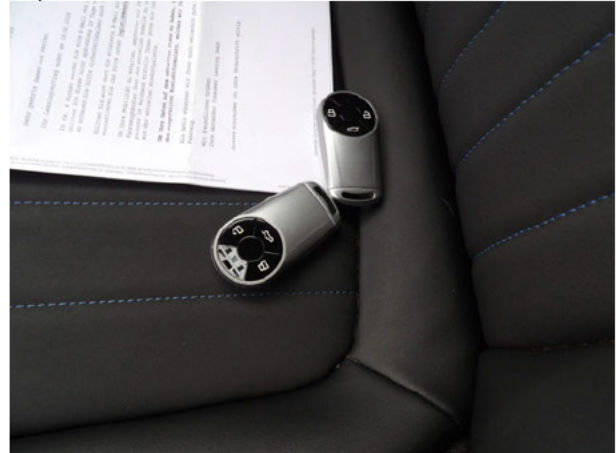
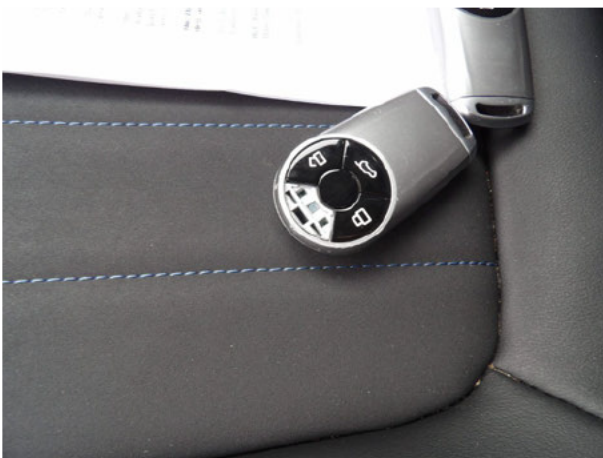
| Nr. | Bauteilgruppe | Beschreibung |
|---|---|---|
| 6 | Ausrüstung | Fahrzeugschlüssel m. Fernb. - beschädigt - erneuern |

**Beschädigung #6:** Ausrüstung: Fahrzeugschlüssel m. Fernb. - beschädigt - erneuern

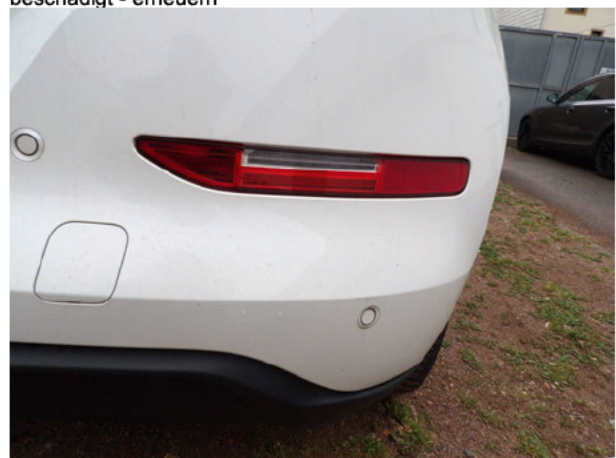
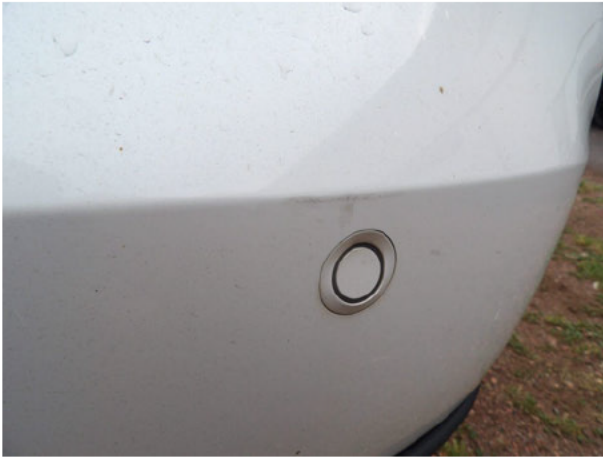
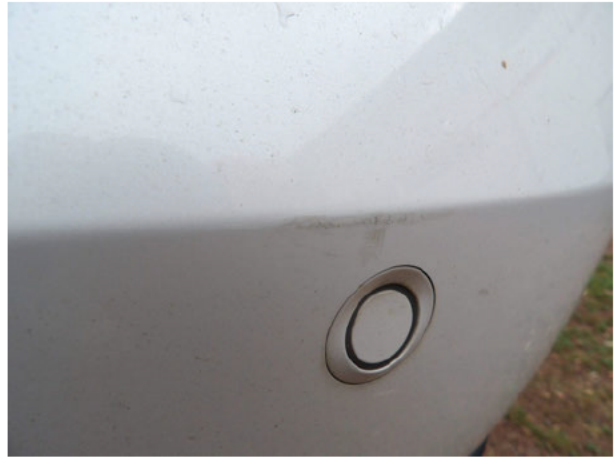
| Nr. | Bauteilgruppe | Beschreibung |
|---|---|---|
| 7 | Stossfänger hinten | Stossfänger hinten - Kratzer - Smart Repair |

**Beschädigung #7:** Stossfänger hinten: Stossfänger hinten - Kratzer - Smart Repair

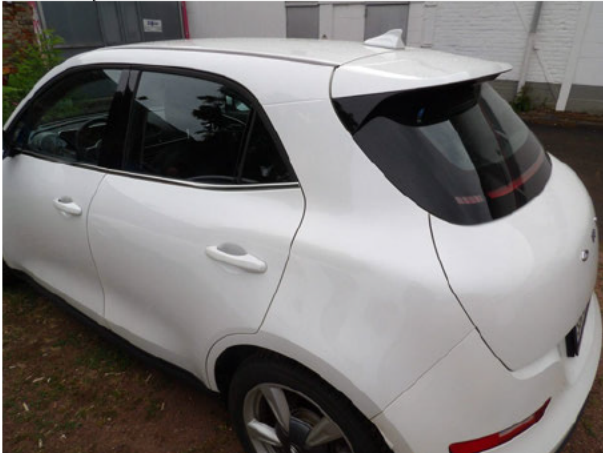
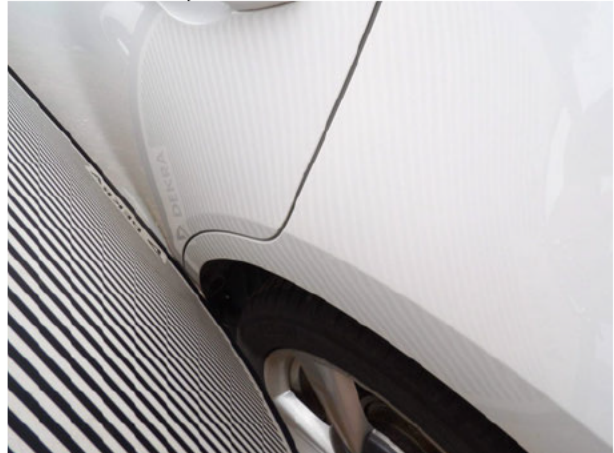
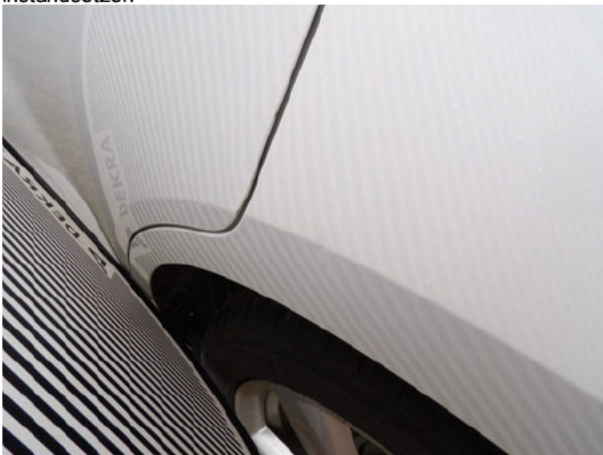
| Nr. | Bauteilgruppe | Beschreibung |
|---|---|---|
| 8 | Seitenwand links | Seitenwand - Delle(n) - sanft instandsetzen |

**Beschädigung #8:** Seitenwand links: Seitenwand - Delle(n) - sanft instandsetzen

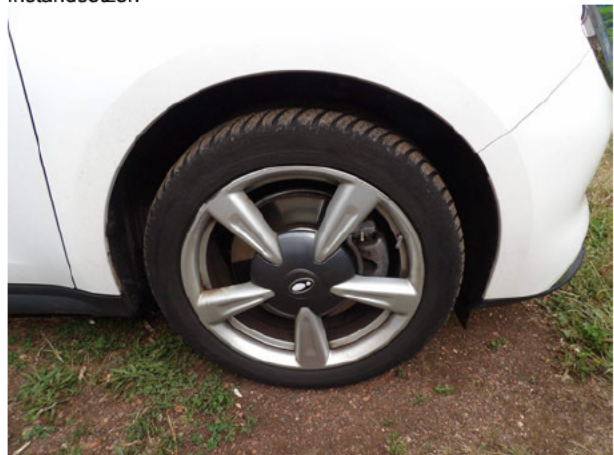
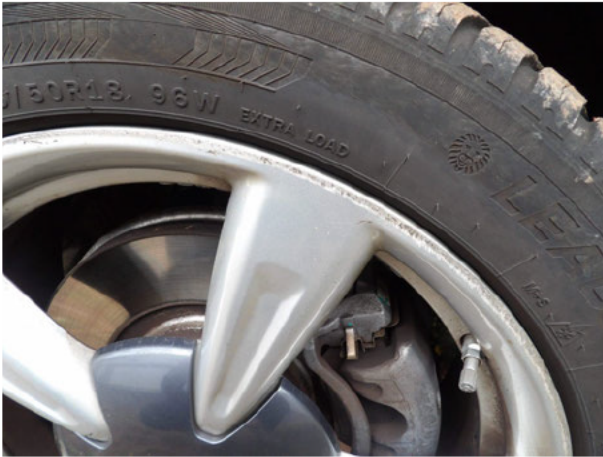
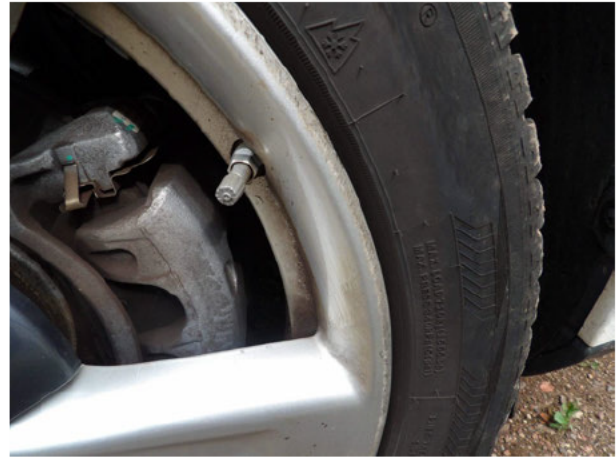
| Nr. | Bauteilgruppe | Beschreibung |
|---|---|---|
| 9 | Rad/Reifen | Leichtmetallfelge vorn rechts (Materialabtrag) - verkratzt / verschürft - erneuern |

**Beschädigung #9:** Rad/Reifen: Leichtmetallfelge vorn rechts (Materialabtrag) - verkratzt / verschürft - erneuern

**Beschädigung #9: Rad/Reifen: Leichtmetallfelge vorn rechts (Materialabtrag) - verkratzt / verschürft - erneuern**

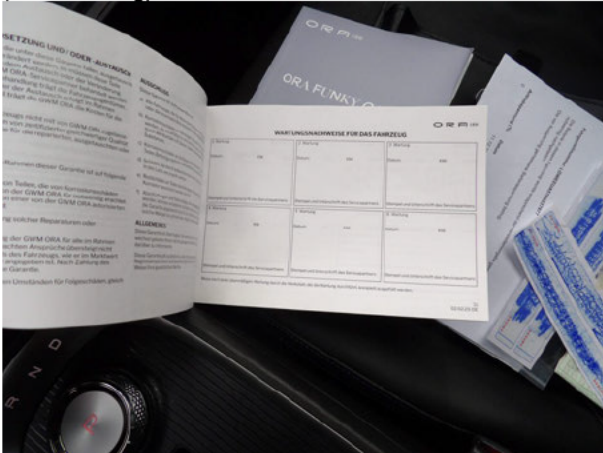
| Nr. | Bauteilgruppe | Beschreibung |
|---|---|---|
| 10 | Unterlagen | Serviceheft (Wartung - 30000km/24Monate - unvollständig) - entspricht nicht den Herstellervorgaben - Wertminderung |

**Beschädigung #10: Unterlagen: Serviceheft (Wartung - 30000km/ 24Monate - unvollständig) - entspricht nicht den Herstellervorgaben -**
