Operator		Inspection condition	Conditional: Light/moisture/dirt
License number		Mileage (Read)	76,396 km
Manufacturer	Volkswagen	Next maintenance in	17,800 km
Type / Model	CADDY	Main inspection (Report not on hand)	08/2027
Vehicle Identification number	WV2ZZZSKZNX047356	Power / Engine displacement	90 kW / 1,968 ccm
First registration	6 Apr 2022	Upholstery/Colour	/
Last maintenance		Paintwork	
Fuel type	Diesel	Gearbox	Automatic

Zustandsbericht

Inspection date: 24 Jun 2026
Protocol number: 46131348
Delivery date: 24 Jun 2026

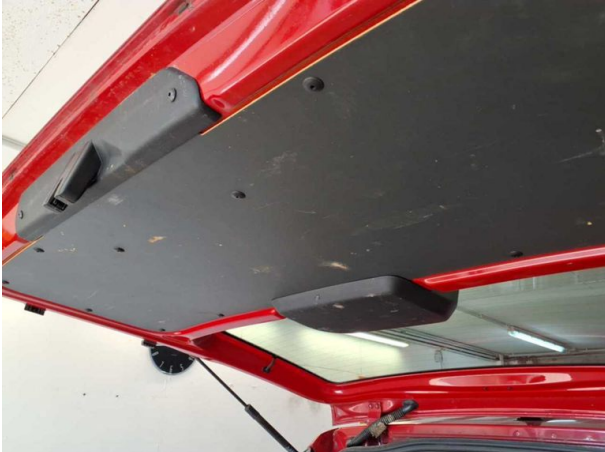
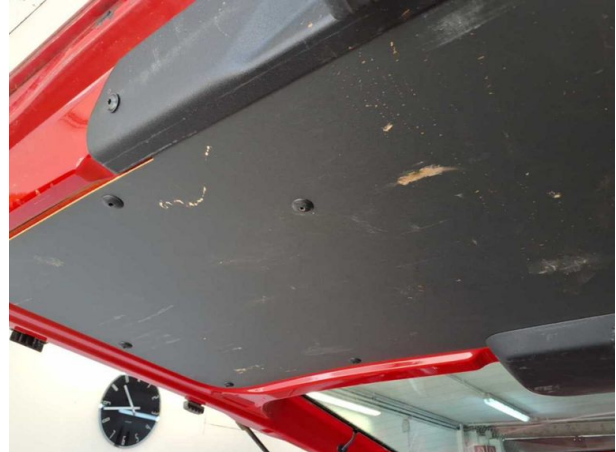
Damage #4: Trim / covers: Boot lining - Scratched - Loss in value

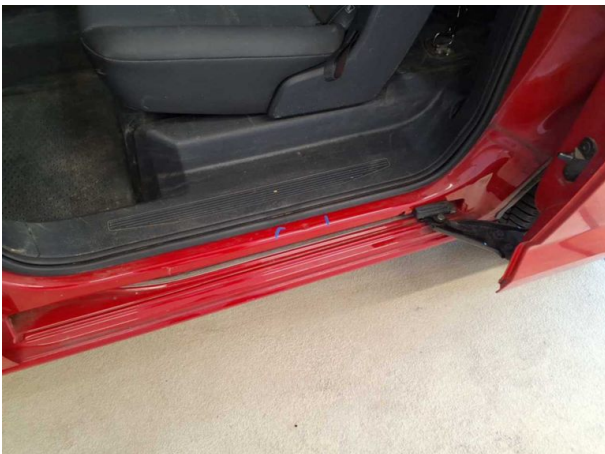
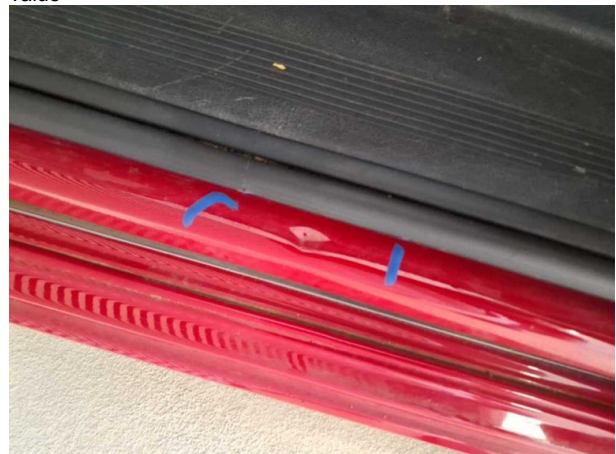
Damage #5: Side panel - rear left side: Sill - Dent / paintcoat damage - Smart repair

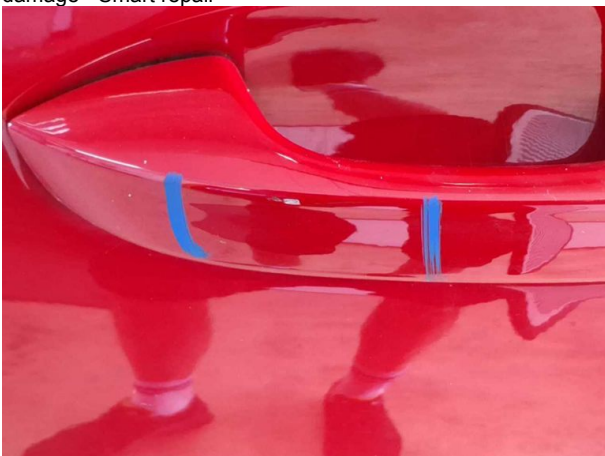
Damage #6: Door - front left side: Door handle - outside - Scratched - Smart repair

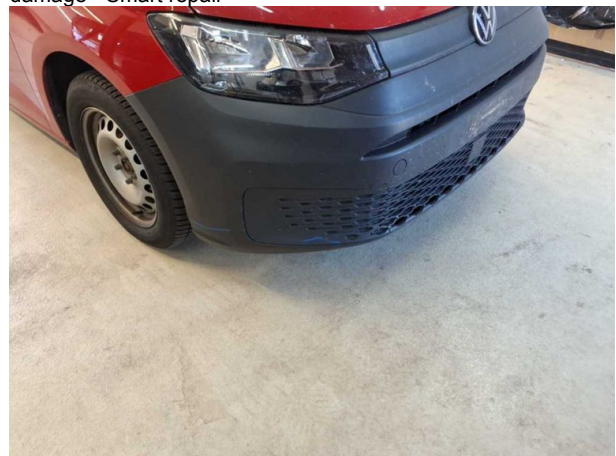
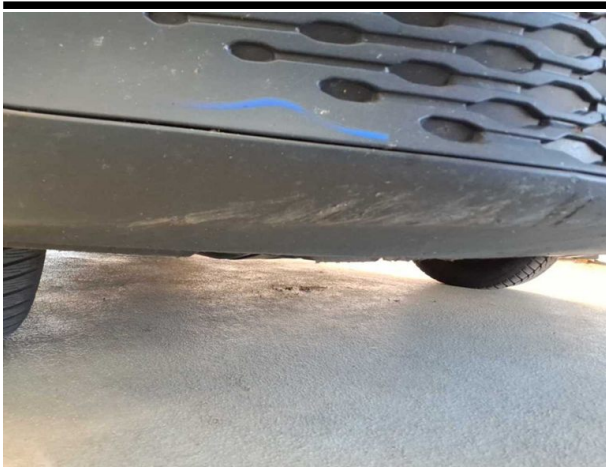
Damage #7: Front bumper: Front bumper (unpainted) - Scratched - Loss in value

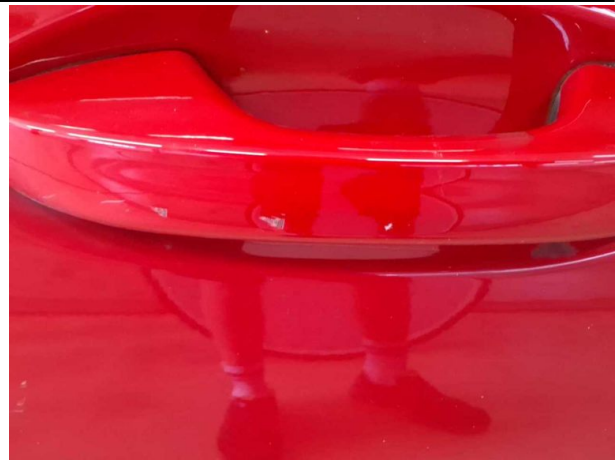
Damage #8: Door - front right side: Door handle - outside - Scratched - Smart repair

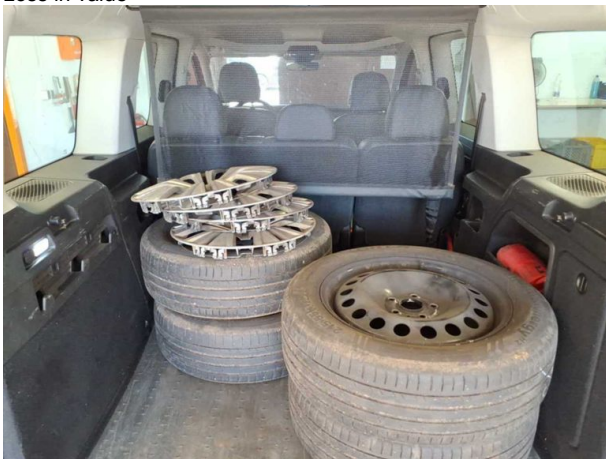
Damage #9: Interior: Rear shelf (Fehlt) - Replace

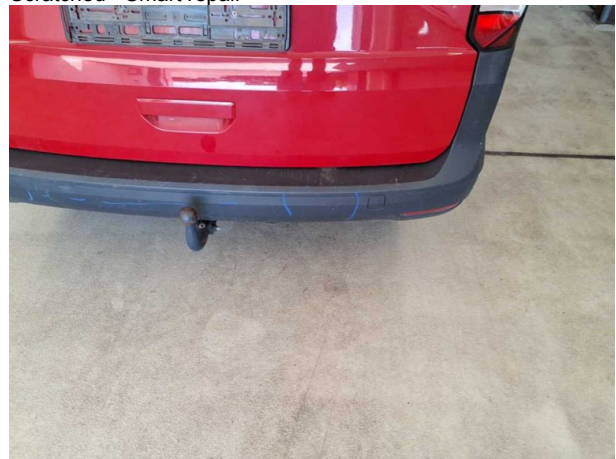
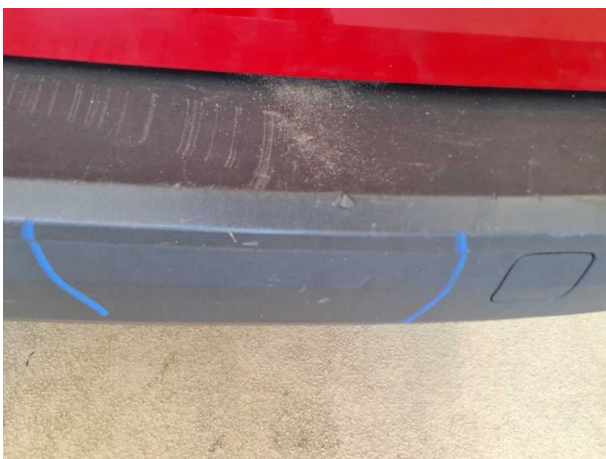
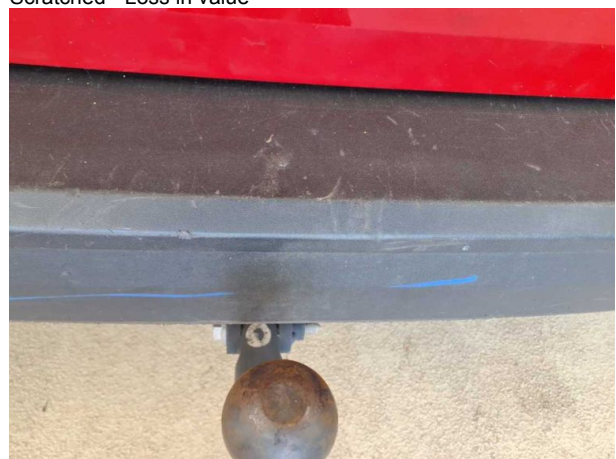
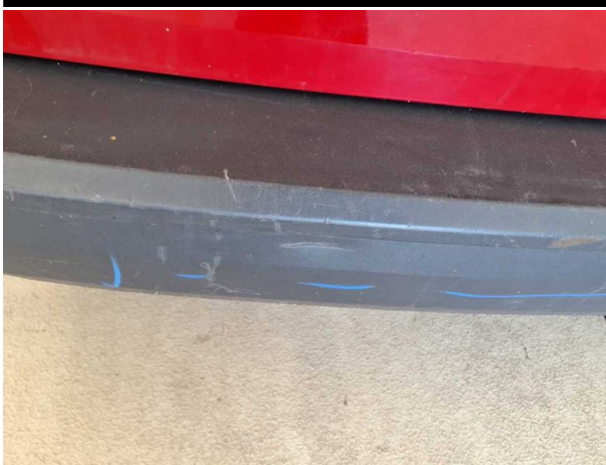
Damage #10: Rear bumper: Rear bumper (unpainted) - Scratched - Loss in value

Damage #10: Rear bumper: Rear bumper (unpainted) - Scratches...
Loss in value

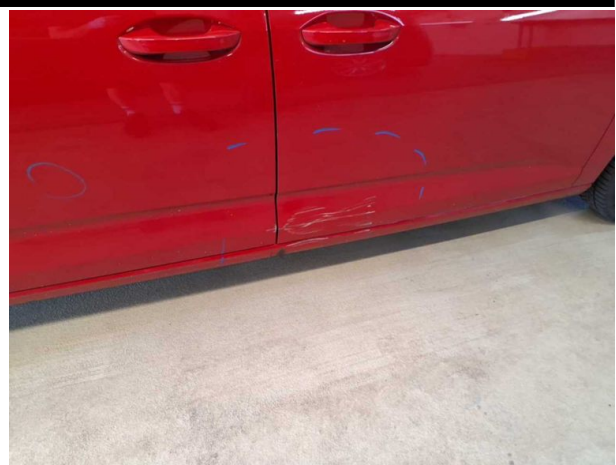
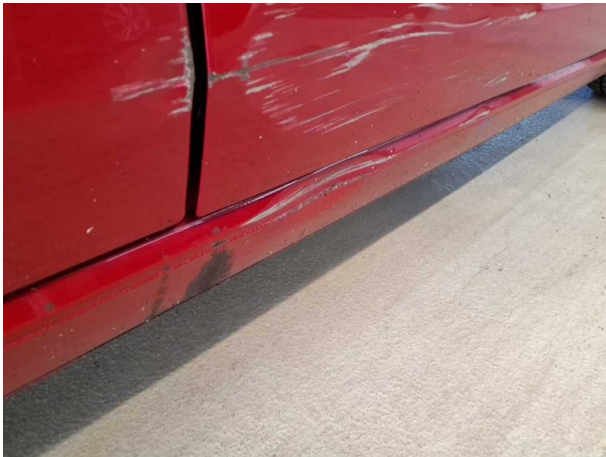
Damage #11: Sill - right side: Sill - Deformed - Repair and paint

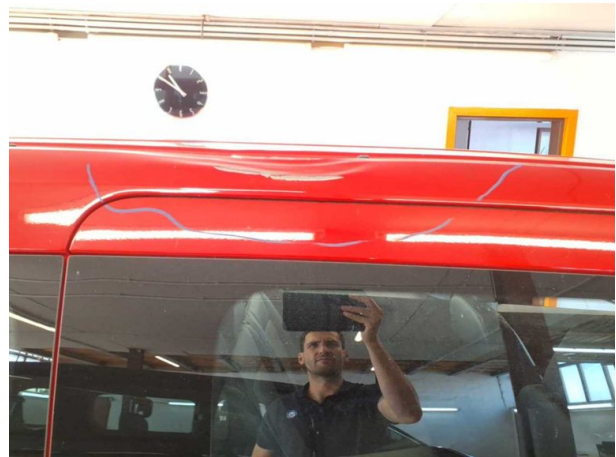
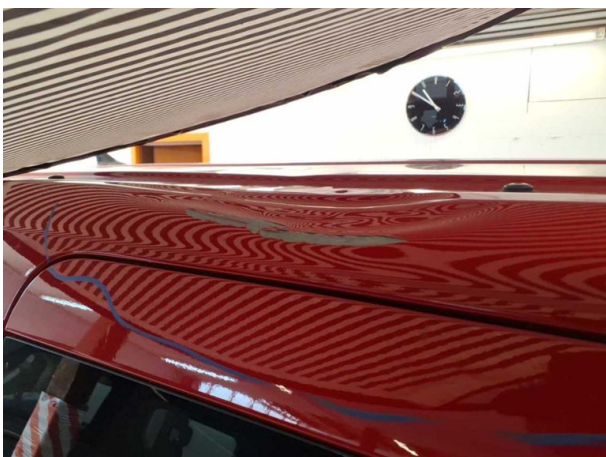
Damage #12: Roof: Roof rail - right side - Dent / paintcoat
damage - Repair and paint

Damage #12: Roof: Roof rail - right side - Dent / paintcoat damage
- Repair and paint

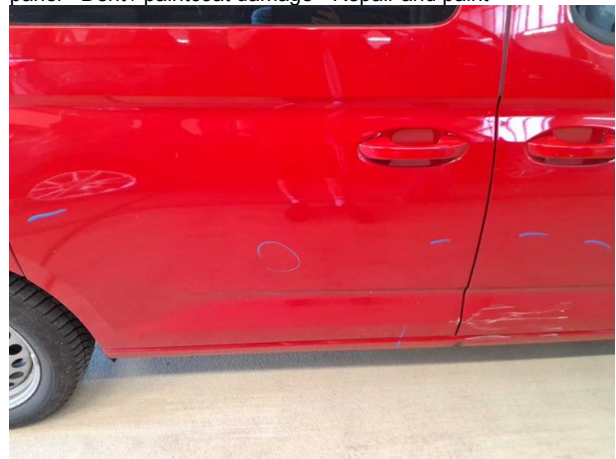
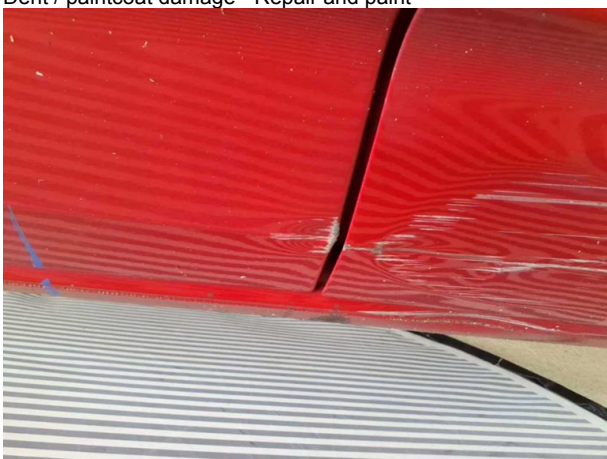
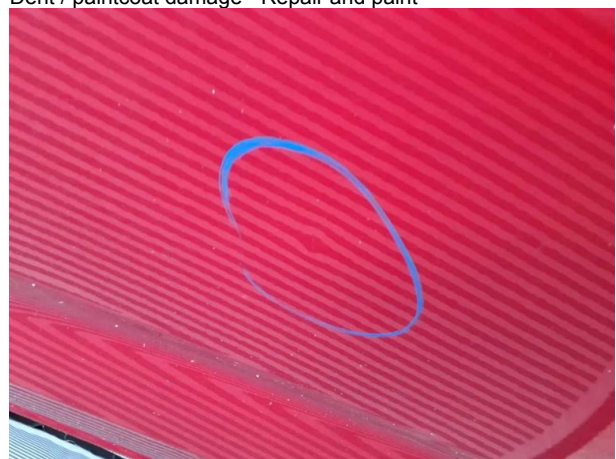
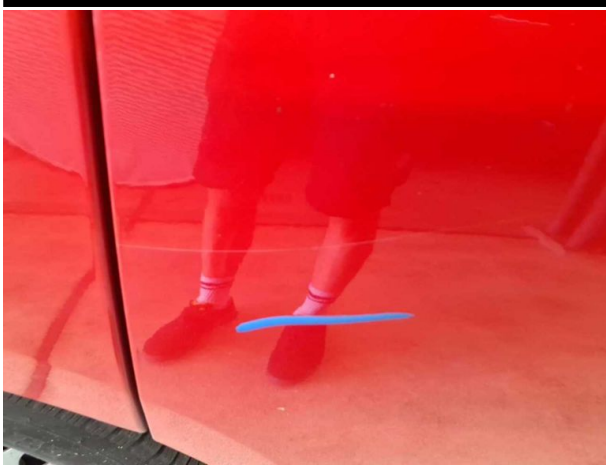
14	Sliding door, right	Sliding door with glass panel - Dent / paintcoat damage - Repair and paint
15	Door - front right side	Door - Dent / paintcoat damage - Repair and paint
16	Roof	Roof - Deformed - Repair and paint

Damage #14: Sliding door, right: Sliding door with glass panel -
Dent / paintcoat damage - Repair and paint

Damage #14: Sliding door, right: Sliding door with glass panel - Dent / paintcoat damage - Repair and paint

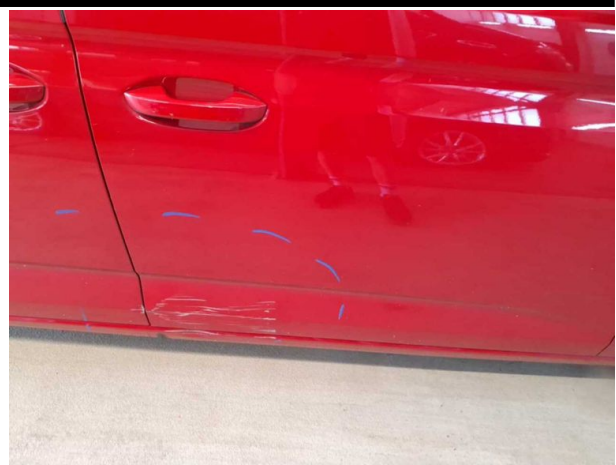
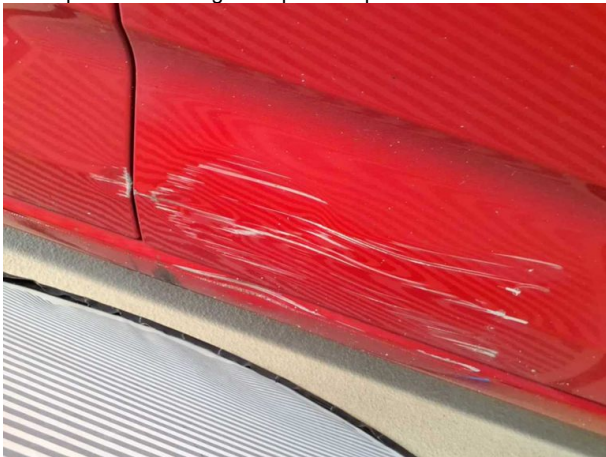
Damage #15: Door - front right side: Door - Dent / paintcoat damage - Repair and paint

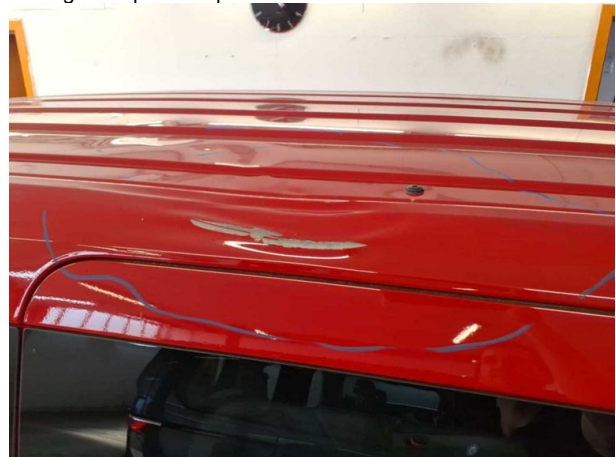
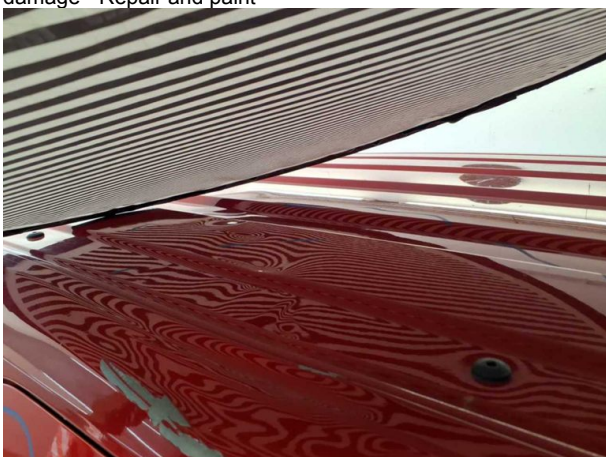
Damage #16: Roof: Roof - Deformed - Repair and paint

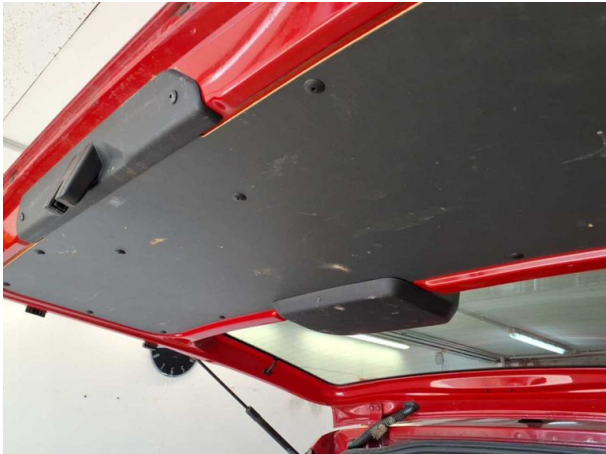
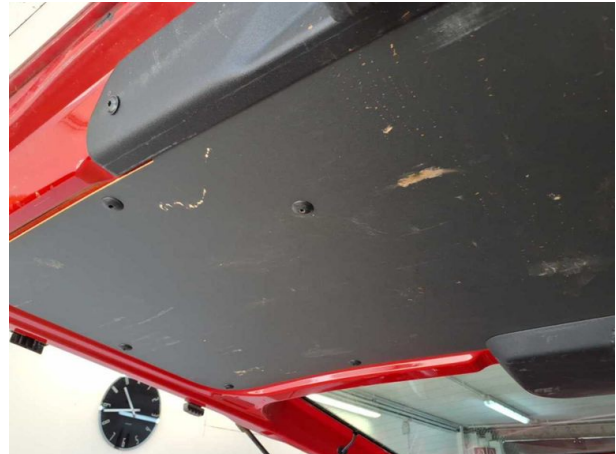
Beschädigung #4: Verkleidungen/Abdeckungen:
Kofferraumverkleidung - verkratzt / verschürft - Wertminderung

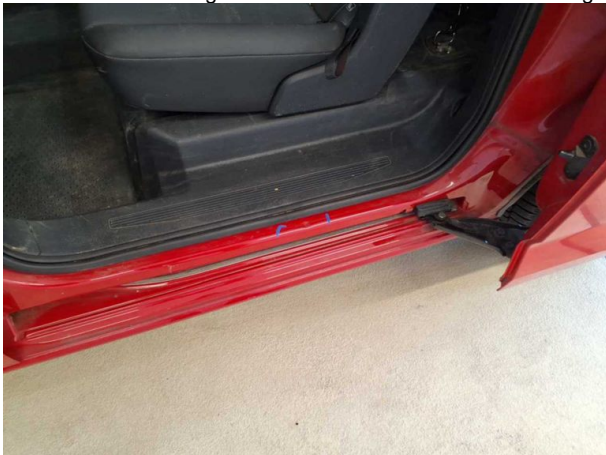
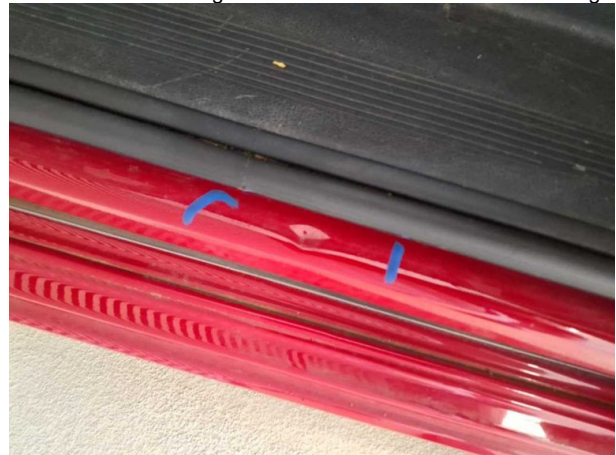
Beschädigung #5: Seitenwand links: Einstieg - Delle /
Lackschaden - Smart Repair

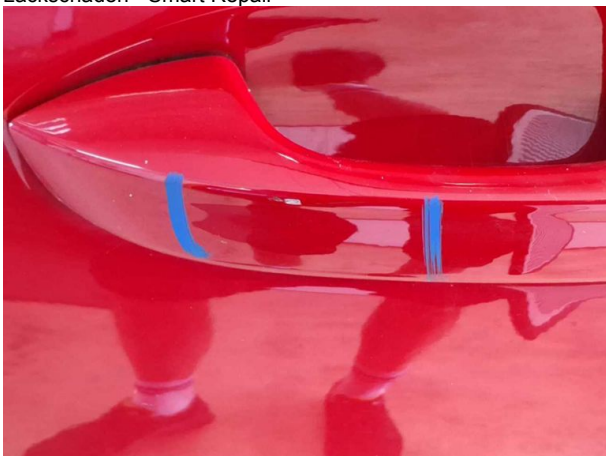
Beschädigung #6: Tür vorn links: Griff außen - verkratzt /
verschürft - Smart Repair

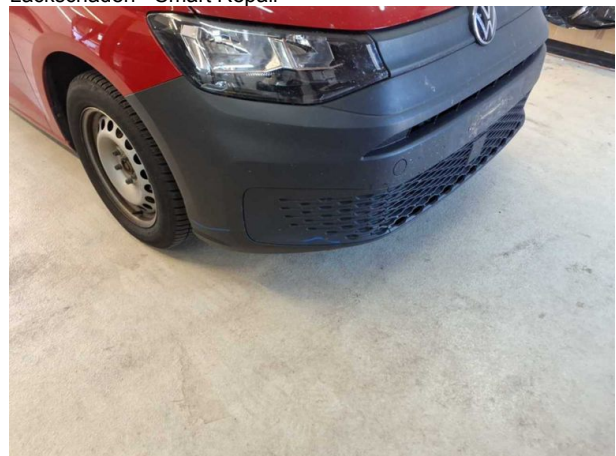
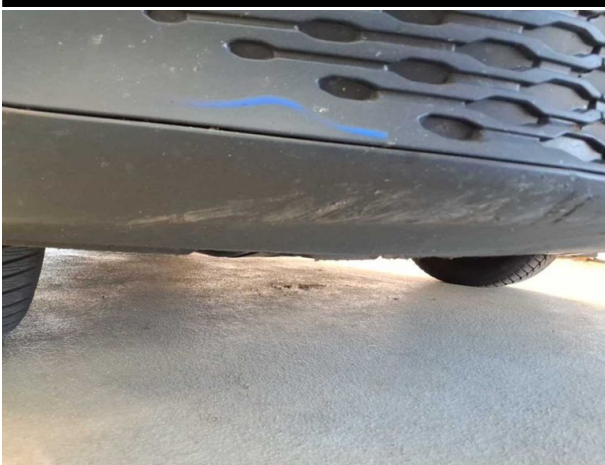
Beschädigung #7: Stossfänger vorn: Stossfänger vorn
(unlackiert) - verkratzt / verschürft - Wertminderung

Beschädigung #7: Stossfänger vorn: Stossfänger vorn (unlackiert) - verkratzt / verschürft - Wertminderung

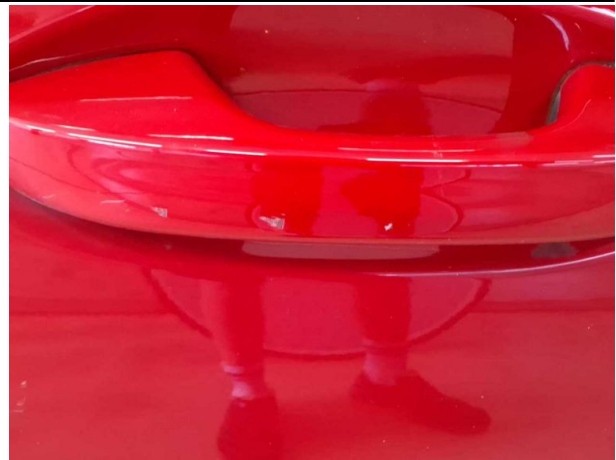
Beschädigung #8: Tür vorn rechts: Griff außen - verkratzt / verschürft - Smart Repair

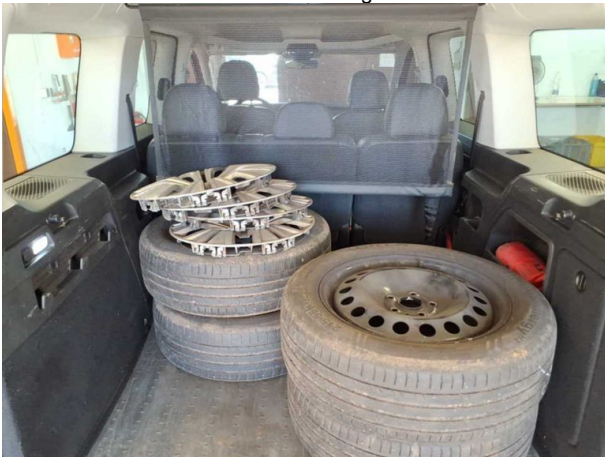
Beschädigung #9: Interieur: Hutablage (Fehlt) - erneuern

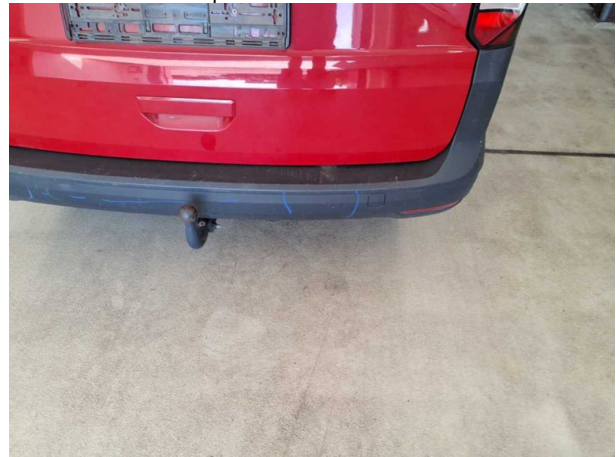
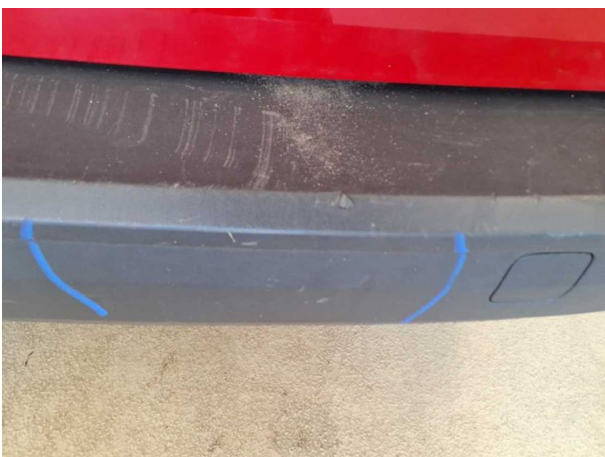
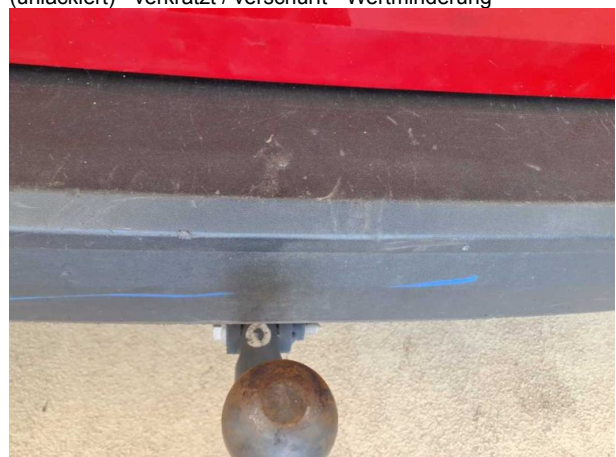
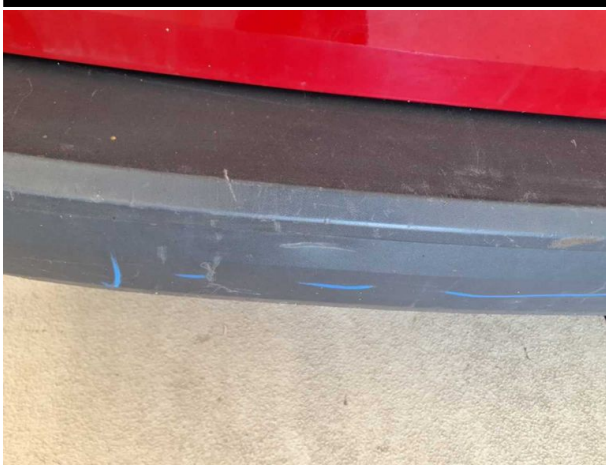
Beschädigung #10: Stossfänger hinten: Stossfänger hinten (unlackiert) - verkratzt / verschürft - Wertminderung

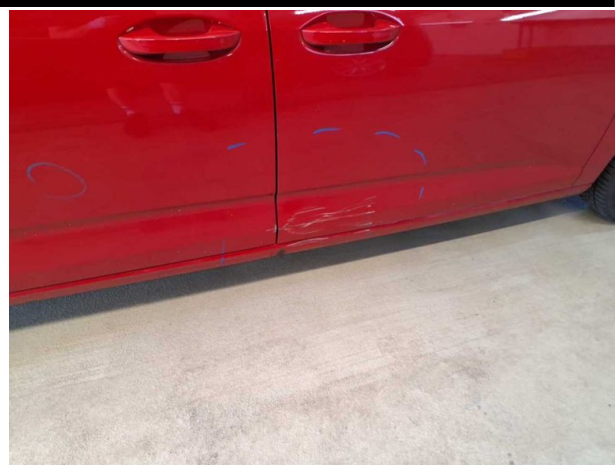
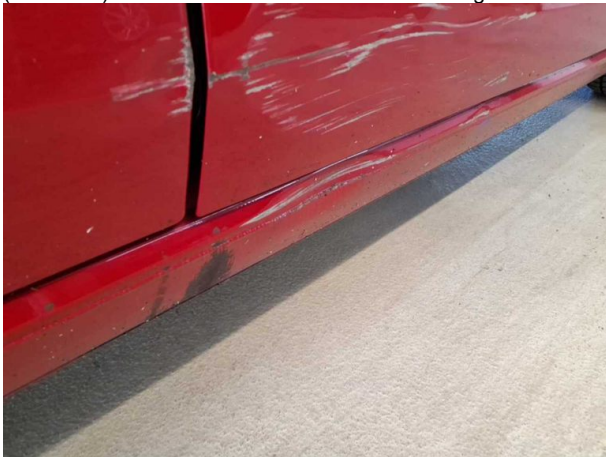
Beschädigung #11: Schweller rechts: Schweller - verformt - instandsetzen und lackieren

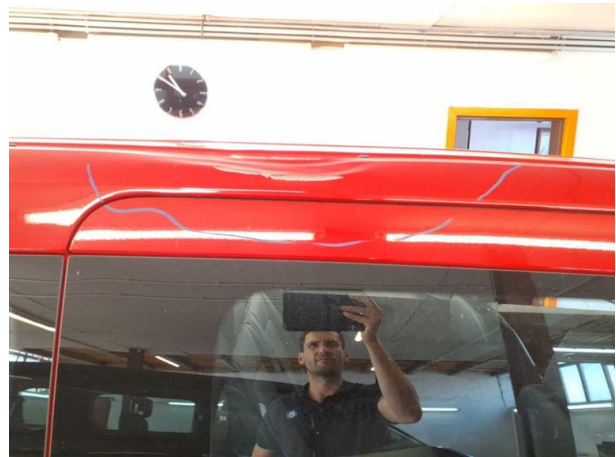
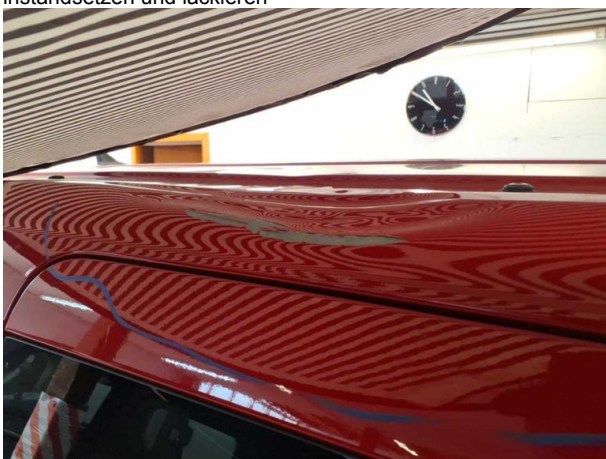
Beschädigung #12: Fahrzeugdach: Dachholm rechts - Delle / Lackschaden - instandsetzen und lackieren

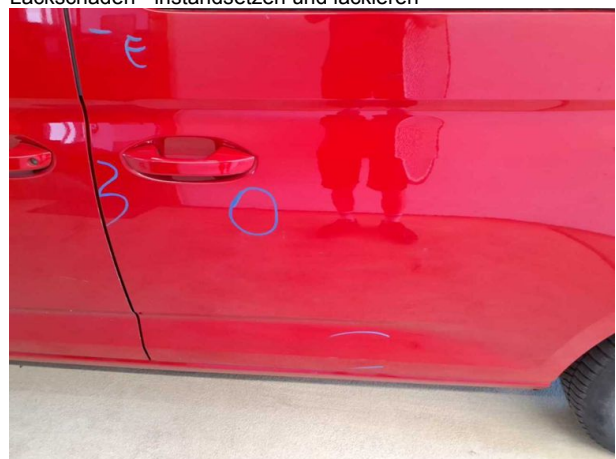
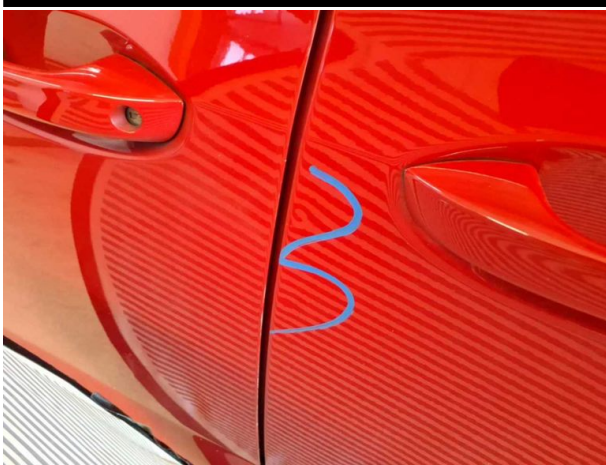
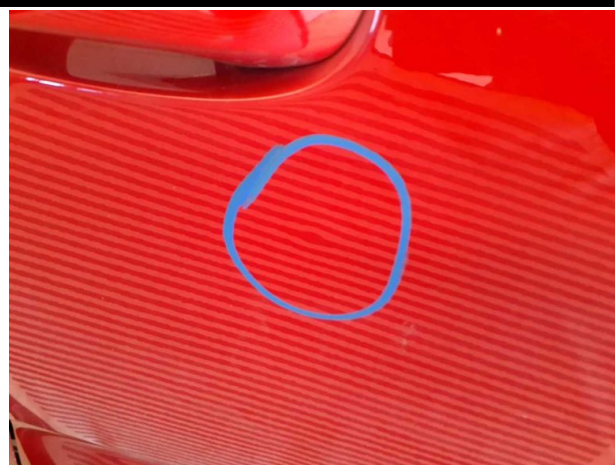
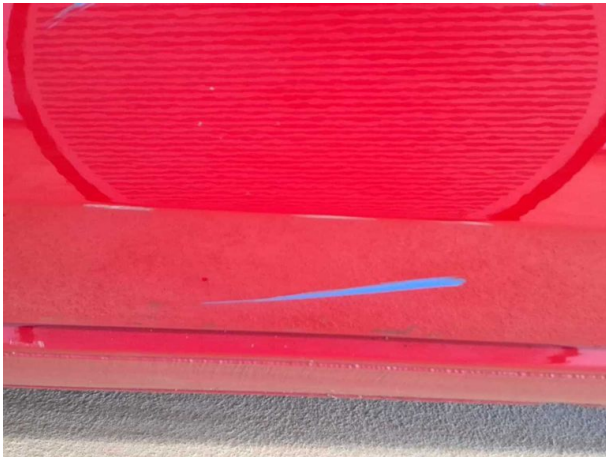
Beschädigung #13: Schiebetür links: Schiebetür mit Glasscheibe - Delle / Lackschaden - instandsetzen und

Beschädigung #13: Schiebetür links: Schiebetür mit Glasscheibe - Delle / Lackschaden - instandsetzen und lackieren

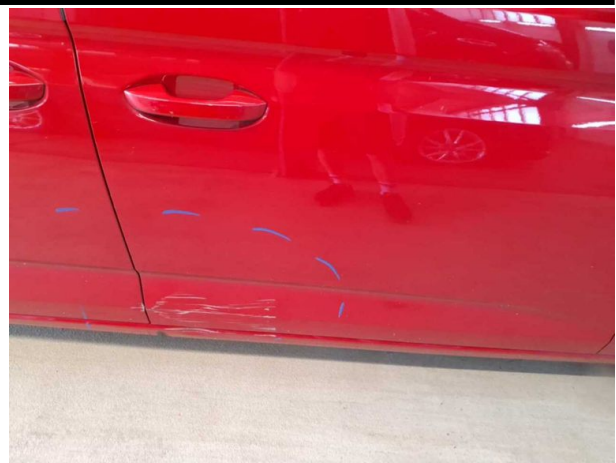
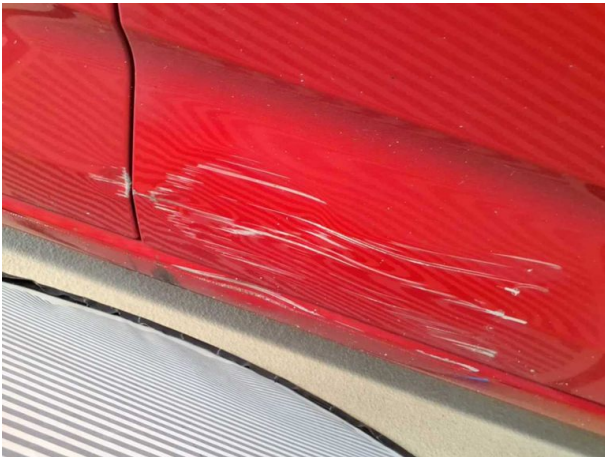
Beschädigung #15: Tür vorn rechts: Tür - Delle / Lackschaden
- instandsetzen und lackieren

Beschädigung #15: Tür vorn rechts: Tür - Delle / Lackschaden -
instandsetzen und lackieren

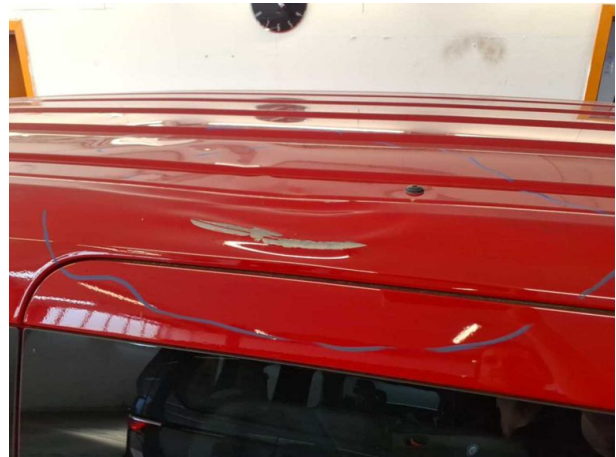
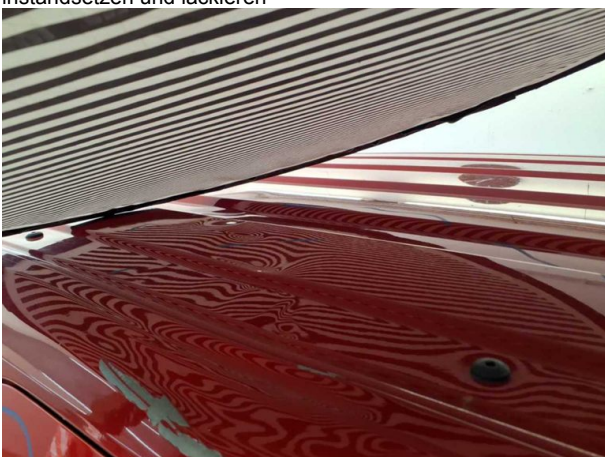
Beschädigung #16: Fahrzeugdach: Dach - verformt -
instandsetzen und lackieren
