» Übersicht

Auftrags-Nr: 1002461068
Besichtigt am: 20.05.2026 09:52
Berichts-Nr: 10638777
FIN: WVGZZZ5NZN076053

Fahrzeugkategorie:	Personenkraftwagen
Fahrzeugart:	SUV
Hersteller:	Volkswagen
Modell:	Tiguan
HSN / TSN:	0603 / CLE
Erstzulassungsdatum:	19.05.2022
Laufleistung:	75.341 km
Nachweis Kilometerstand:	Abgelesen
Farbe:	Pyrit Silber Metallic
Farbe Dach:	Pyrit Silber Metallic
Antriebsart:	Allrad
Motorisierung/Kraftstoff:	Diesel
Hubraum:	2.000 ccm
Leistung:	147 kW (200 PS)
Fahrzeuglänge:	
Fahrzeughöhe:	
Fahrzeugbreite:	
Zulässiges Gesamtgewicht:	
Radstand:	
Anzahl Achsen:	2
Zylinder:	4
Schadstoffklasse:	Euro 6
Anzahl Türen:	4
Anzahl Sitze:	5
Getriebe:	Automatik 7-Gang
Polsterart:	Alcantara
Interieurfarbe:	Grau-Titanschwarz-Flintgrau- Kristallgrau/Titanschwarz/Schwarz/Titanschwarz
Anzahl vorhandene Schlüssel:	2

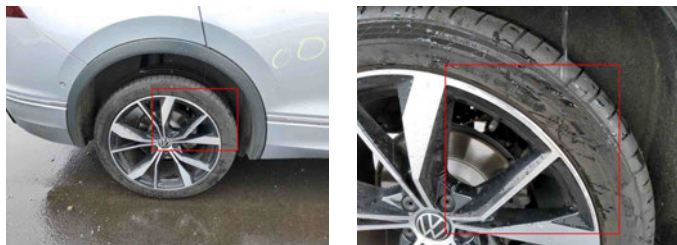
1 - Alufelge glanzgedreht hinten rechts - Kratzer - Optische Wertminderung

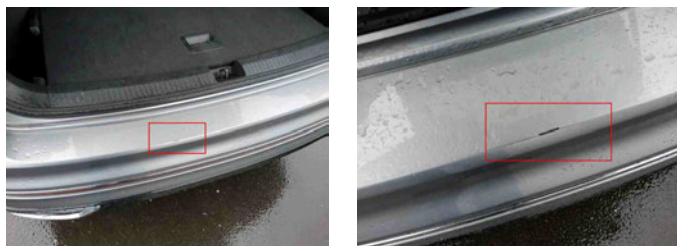
2 - Stoßfänger hinten mitte - Kratzer - Smart Repair

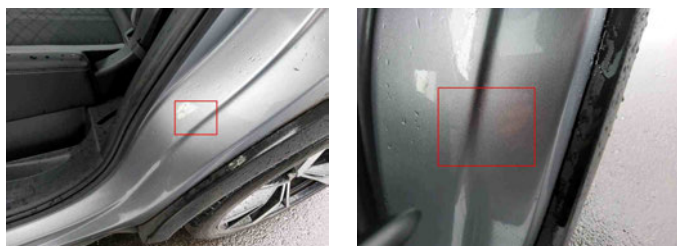
1 - Einstiegsschweller hinten links - Kratzer - Akzeptabel (Gebrauchsspur)
