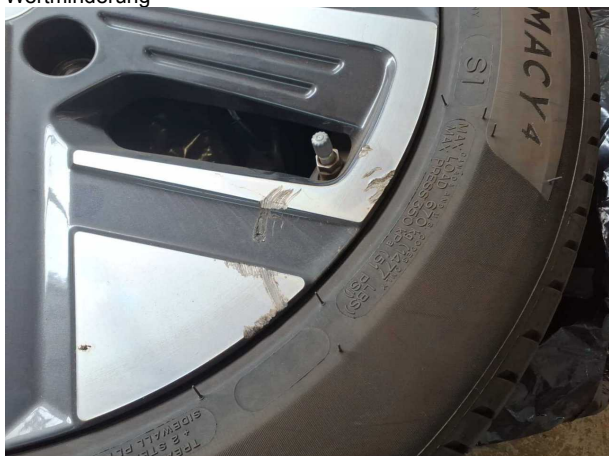
| Nr. | Bauteilgruppe | Beschreibung |
|---|---|---|
| 3 | 2.Radsatz | 1 Leichtmetallfelge - verkratzt / verschürft - Wertminderung |

**Beschädigung #3:** 2.Radsatz: 1 Leichtmetallfelge - verkratzt / verschürft - Wertminderung

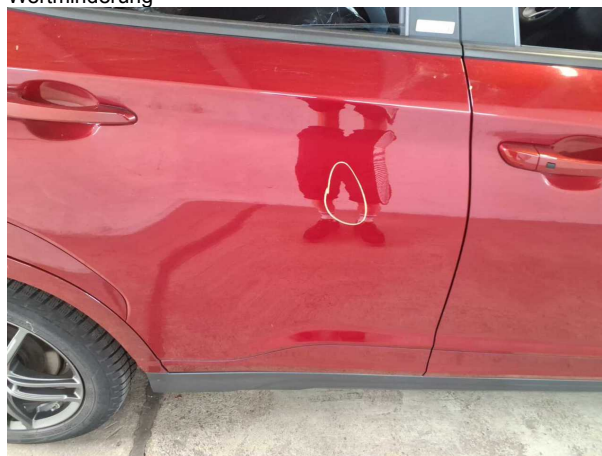
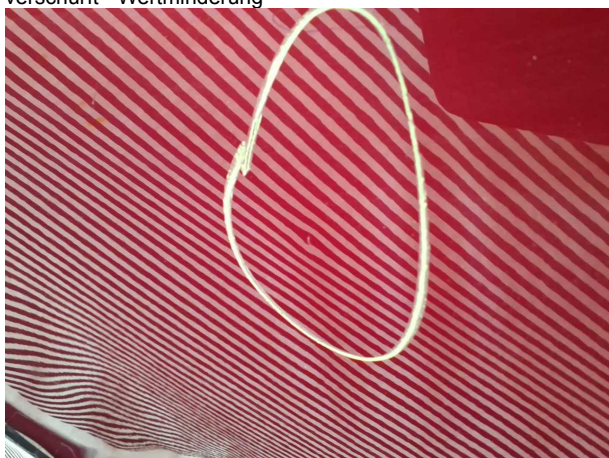
| Nr. | Bauteilgruppe | Beschreibung |
|---|---|---|
| 4 | Tür hinten rechts | Tür - Delle / Lackschaden - Smart Repair |

**Beschädigung #4:** Tür hinten rechts: Tür - Delle / Lackschaden - Smart Repair

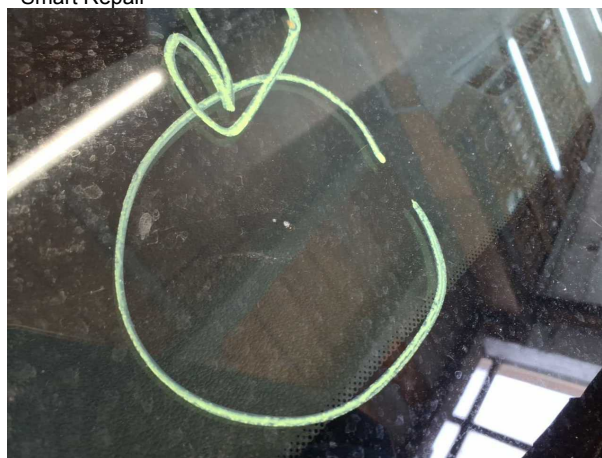
| Nr. | Bauteilgruppe | Beschreibung |
|---|---|---|
| 5 | Verglasung | Frontscheibe - Steinschlag - erneuern |

**Beschädigung #5:** Verglasung: Frontscheibe - Steinschlag - erneuern

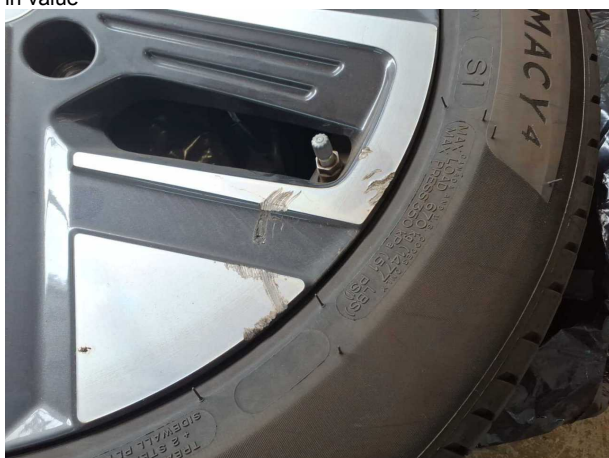
| No. | Component group | Description |
|---|---|---|
| 3 | 2nd wheel set | 1 alloy rim - Scratched - Loss in value |

**Damage #3:** 2nd wheel set: 1 alloy rim - Scratched - Loss in value

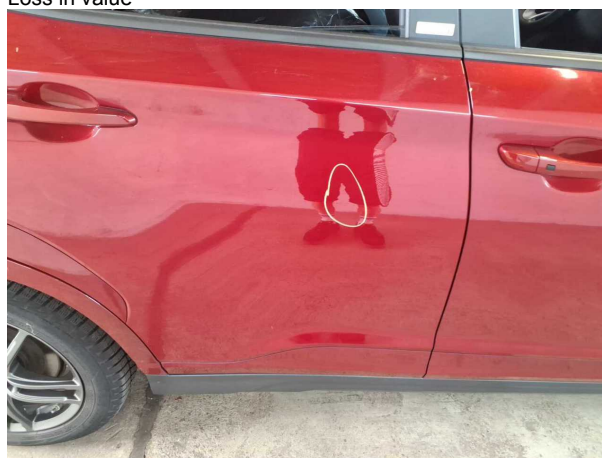
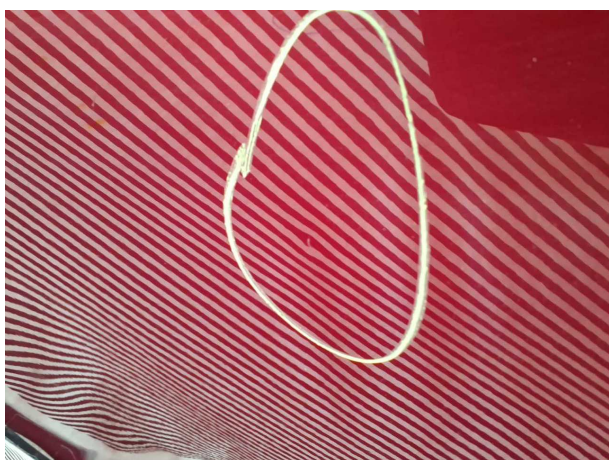
| No. | Component group | Description |
|---|---|---|
| 4 | Door - rear right side | Door - Dent / paintcoat damage - Smart repair |

**Damage #4:** Door - rear right side: Door - Dent / paintcoat damage - Smart repair

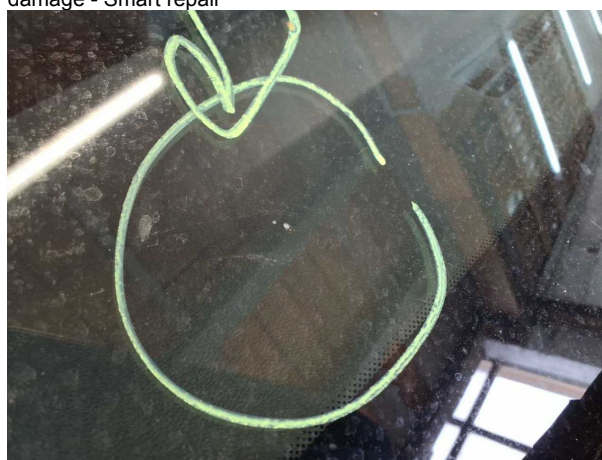
| No. | Component group | Description |
|---|---|---|
| 5 | Vehicle glazing | Windscreen - Stone chips - Replace |

**Damage #5:** Vehicle glazing: Windscreen - Stone chips - Replace
