Wertgutachten

Ihr Auftrag vom	22.05.2026 durch Raiffeisen-Impuls Fuhrparkmanagement GmbH & Co. KG
Besichtigungsort	36272 Niederaula, Industriestraße 11
Besichtigungsdatum	08.06.2026
Referenznummern	0002062359

Fahrzeugident.-Nr.	VXEYCBPFC12U53419		
Fahrzeugart	Transporter - Van	Farbton / Lackart	Weiß / Uni
Hersteller	Opel	Nächste HU	keine Angabe
Typ / Verkaufsbez.	Movano C 2.2 Diesel 140 Kasten L3H2 Edition	Laufleistung abgelesen	147.242 km
Erstzulassung	09.06.2022	Emissionsklasse	Euro 6d
Getriebe / Gänge	Manuell / 6	Sitzplätze / Türen	3 / 5
Achsen / angetrieben	2 / 1	Anzahl Besitzer	keine Angabe
Motorart	Reihenmotor / Diesel	Hubraum / Nennleistung	2.179 ccm / 103 KW
Antriebsart	Frontantrieb

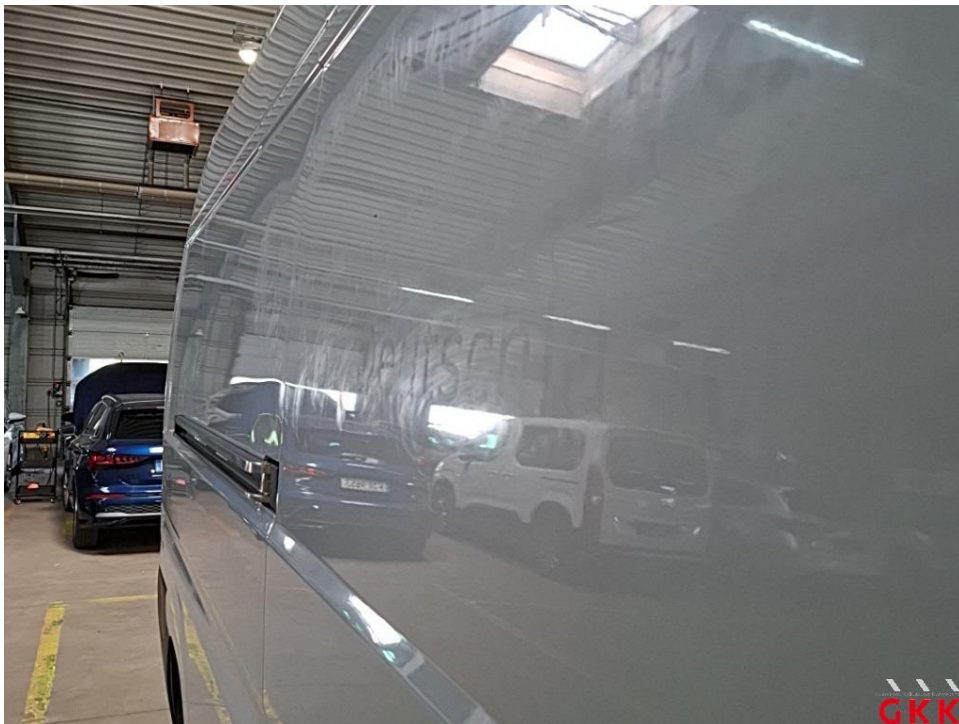
Wertbeeinflussende Faktoren		
Seite links (Angaben ohne MwSt.)	Reparaturkosten	MW
Seitenwand links, beschädigt, instand setzen - lackieren (Bild 18, Bild 19, Bild 20)	3281,33 €	1695,94 €
Seite rechts (Angaben ohne MwSt.)	Reparaturkosten	MW
Seitenwand rechts, beschädigt, instand setzen - lackieren (Bild 21, Bild 22)	2036,48 €	1021,70 €
Heck (Angaben ohne MwSt.)	Reparaturkosten	MW
Stoßfänger hinten Verkleidung -unlackiert-, beschädigt, ersetzen (Bild 31, Bild 32, Bild 33)	306,60 €	137,97 €
Hecktür rechts, beschädigt, instand setzen - lackieren (Bild 23, Bild 24, Bild 25)	1147,14 €	603,95 €
Hecktür links, beschädigt, ersetzen (Bild 26, Bild 27, Bild 28)	3231,64 €	1454,24 €
Sonstiges (Angaben ohne MwSt.)	Reparaturkosten	MW
HU (Hauptunters.) PKW / Transporter, kein gültiger Nachweis vorhanden, durchführen	132,77 €	132,77 €
Ölservice Transporter, fällig, durchführen (Bild 34, Bild 35)	473,31 €	473,31 €
Fahrzeug außen, Lackierung verwittert / matt, aufbereiten (Bild 15, Bild 16, Bild 17)	478,56 €	478,56 €

Bild 16 Fahrzeug, außen, Lackierung verwittert / matt, aufbereiten

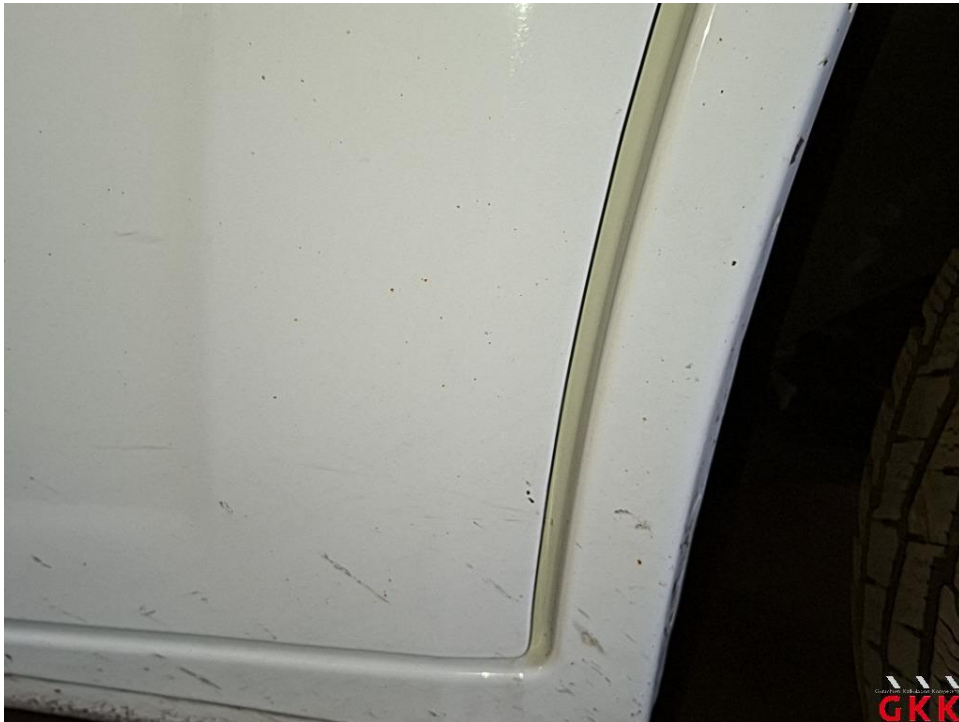
Bild 17 Fahrzeug, außen, Lackierung verwittert / matt, aufbereiten

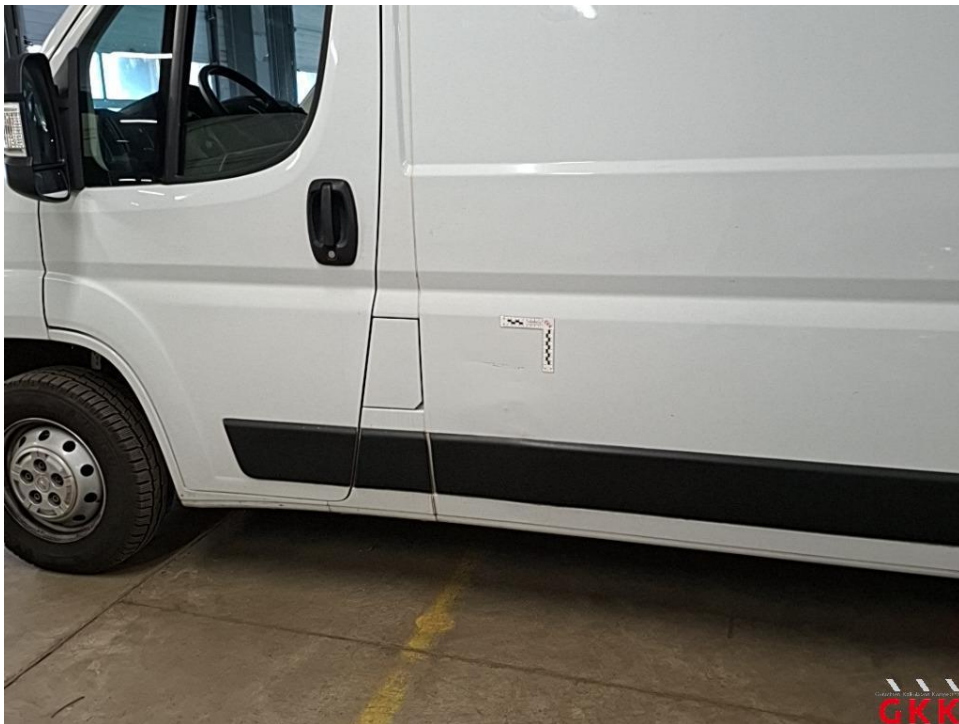
Bild 18 Seitenwand links, beschädigt, instand setzen - lackieren

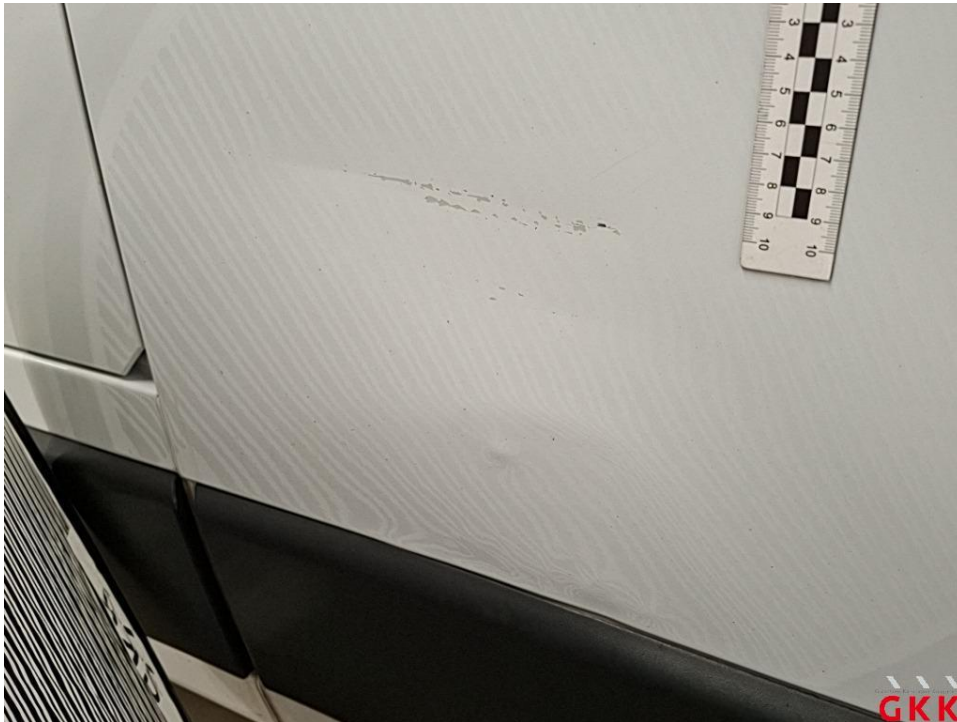
Bild 19 Seitenwand links, beschädigt, instand setzen - lackieren

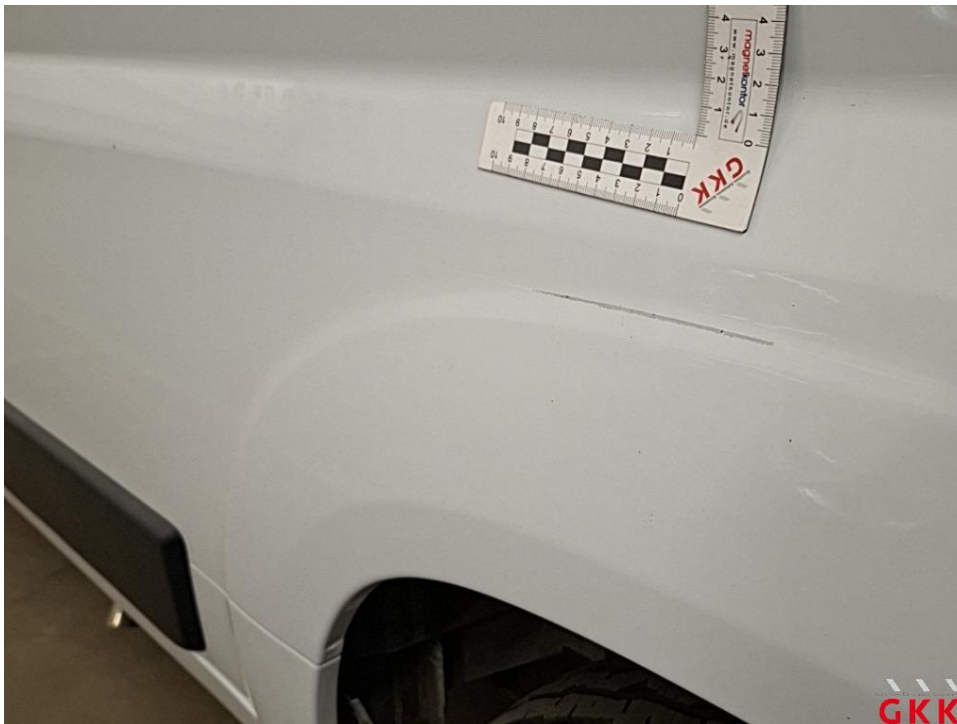
Bild 20 Seitenwand links, beschädigt, instand setzen - lackieren

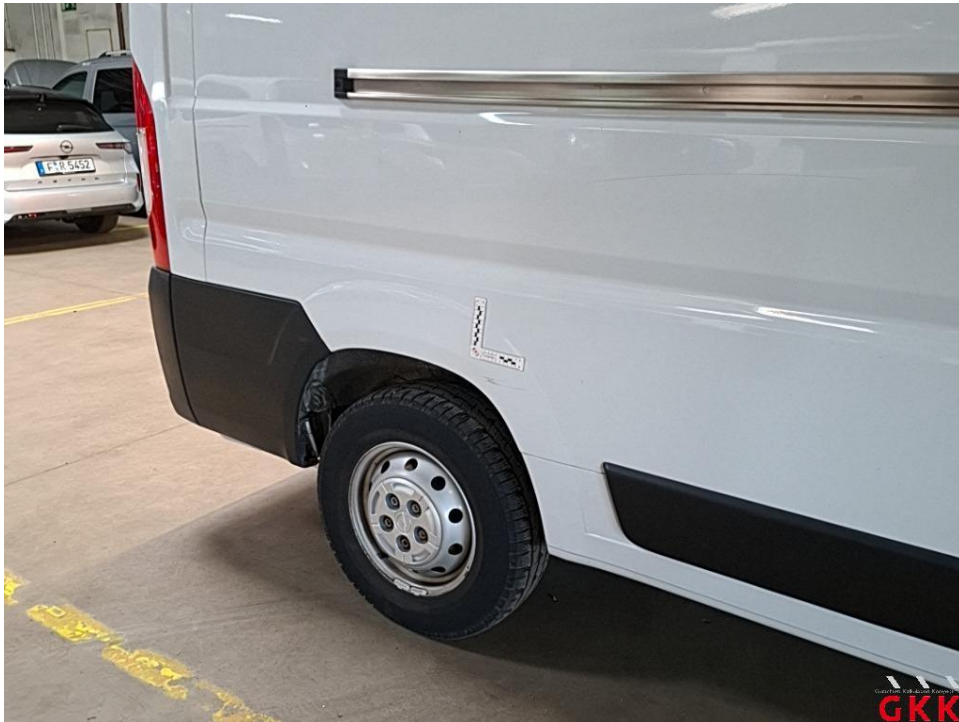
Bild 21 Seitenwand rechts, beschädigt, instand setzen - lackieren

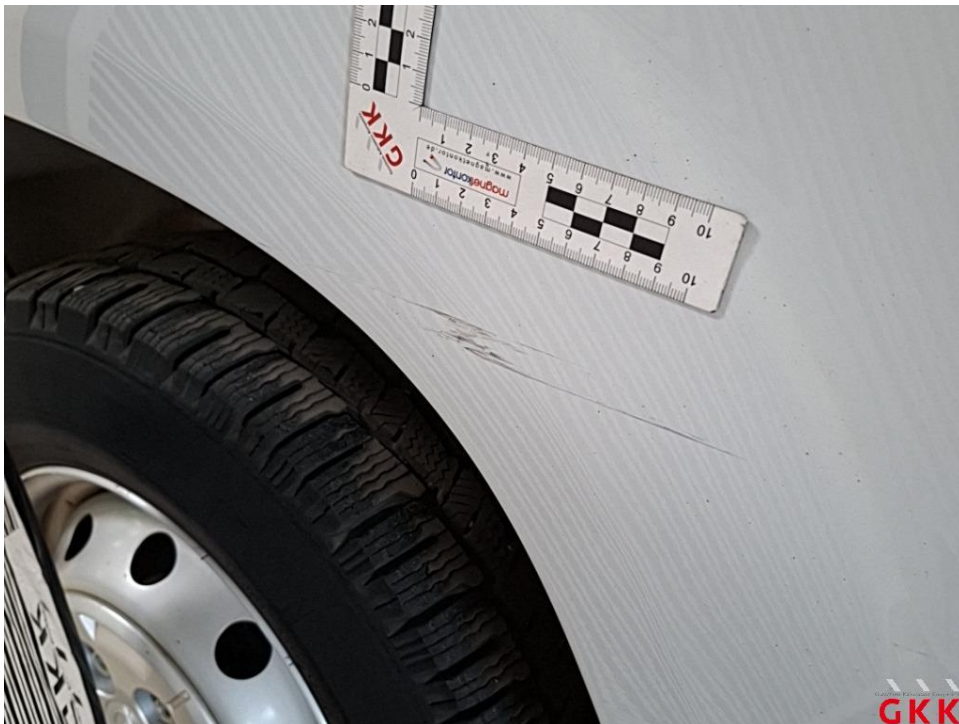
Bild 22 Seitenwand rechts, beschädigt, instand setzen - lackieren

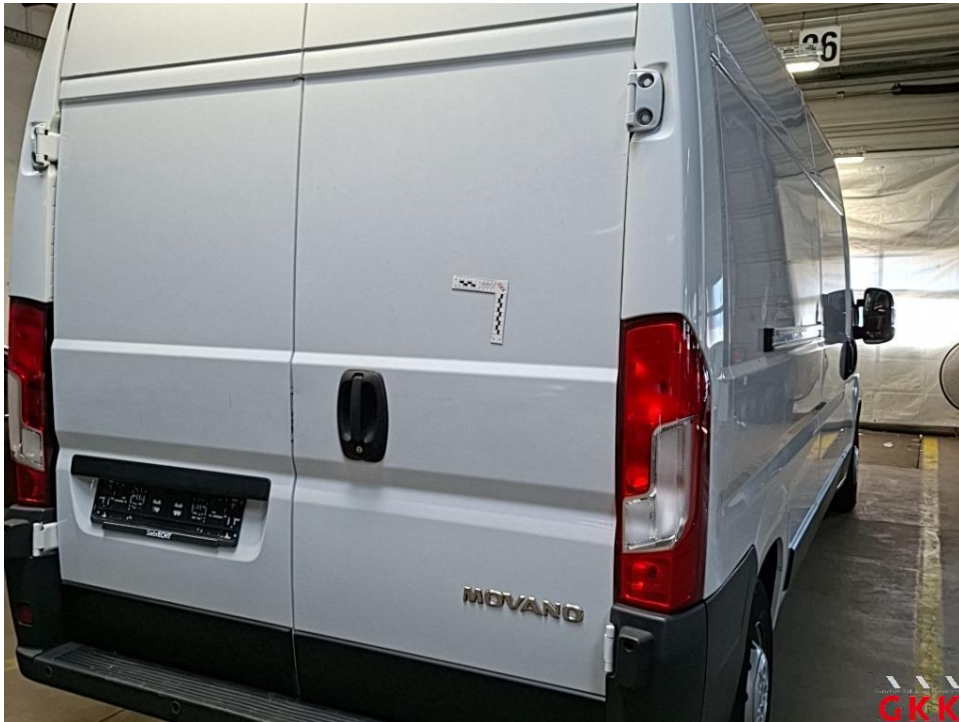
Bild 23 Hecktür rechts, beschädigt, instand setzen - lackieren

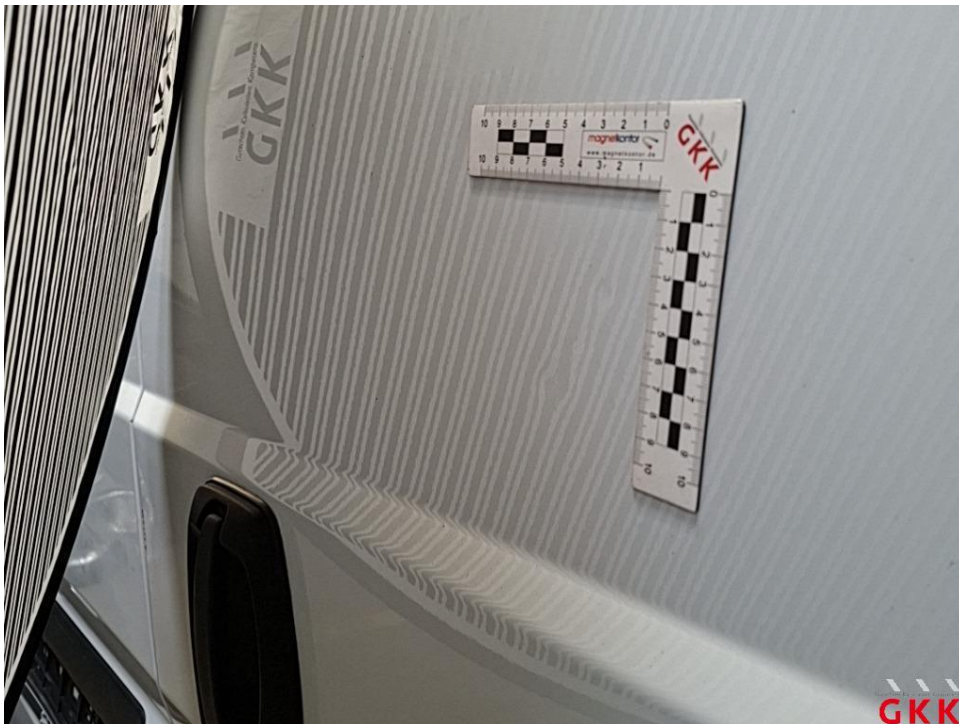
Bild 24 Hecktür rechts, beschädigt, instand setzen - lackieren

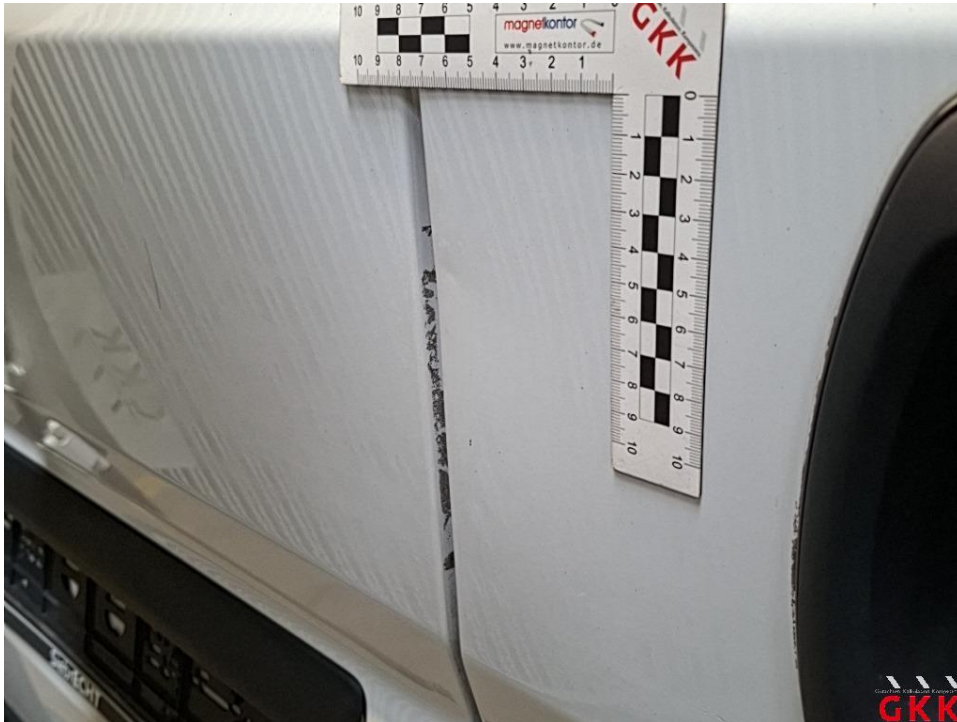
Bild 25 Hecktür rechts, beschädigt, instand setzen - lackieren

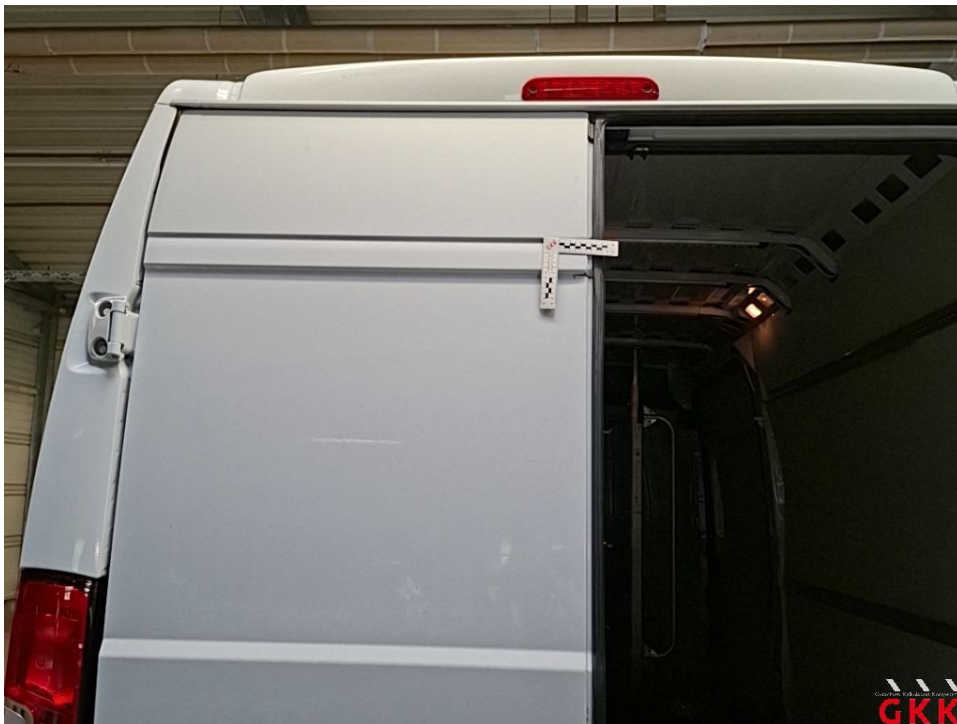
Bild 26 Hecktür links, beschädigt, ersetzen

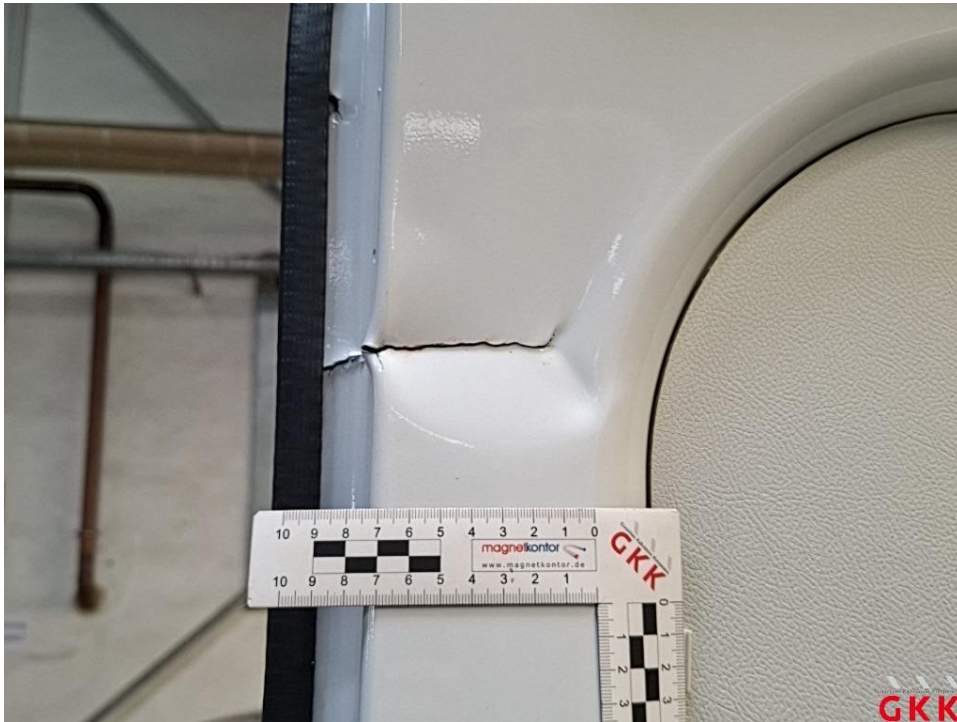
Bild 27 Hecktür links, beschädigt, ersetzen

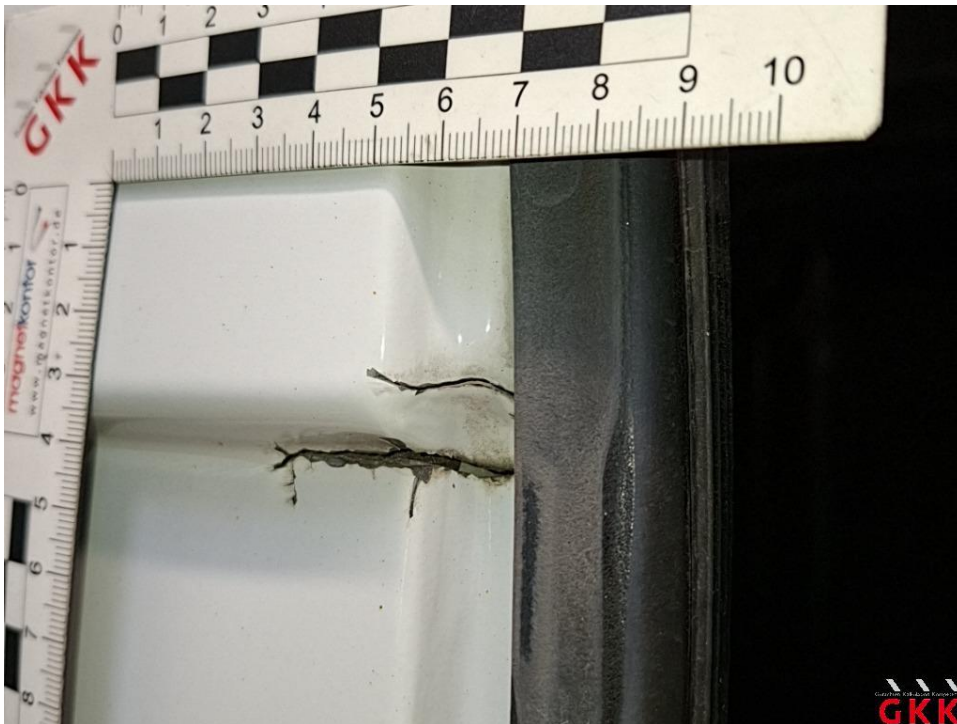
Bild 28 Hecktür links, beschädigt, ersetzen

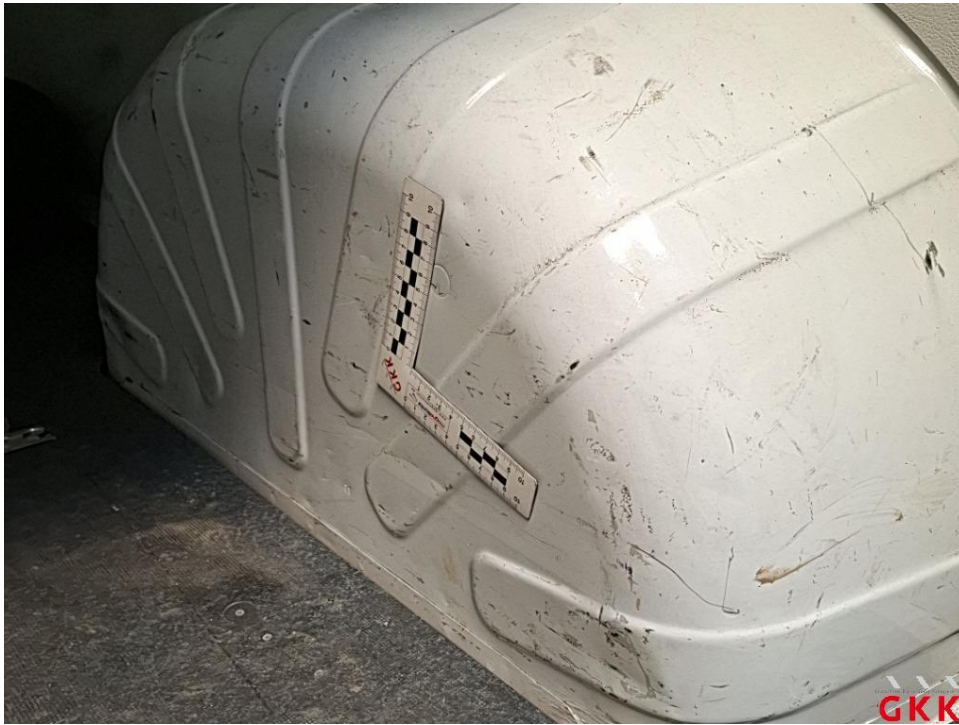
Ohne Zuordnung (Angaben ohne MwSt.)	Reparaturkosten	MW
Radhaus hinten links und rechts, eingedellt und verkratzt (I), Smartrepair (Bild 29, Bild 30)	392,27 €	392,27 €

Bild 29 Radhaus hinten links und rechts, eingedellt und verkratzt (I), Smartrepair

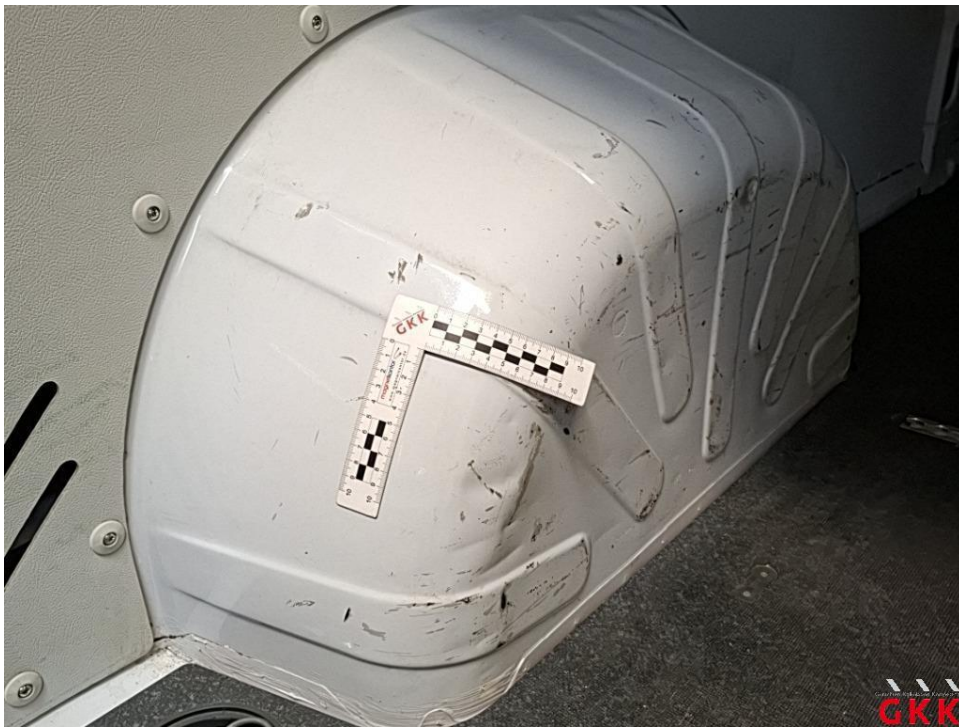
Bild 30 Radhaus hinten links und rechts, eingedellt und verkratzt (I), Smartrepair

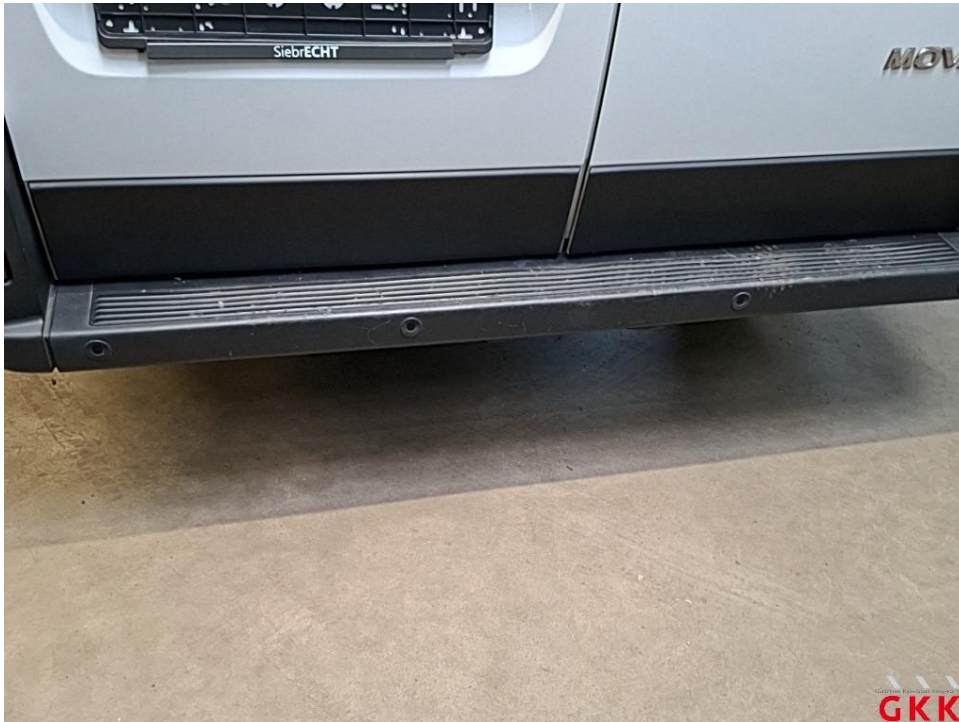
Bild 31 Stoßfänger hinten, Verkleidung -unlackiert-, beschädigt, ersetzen

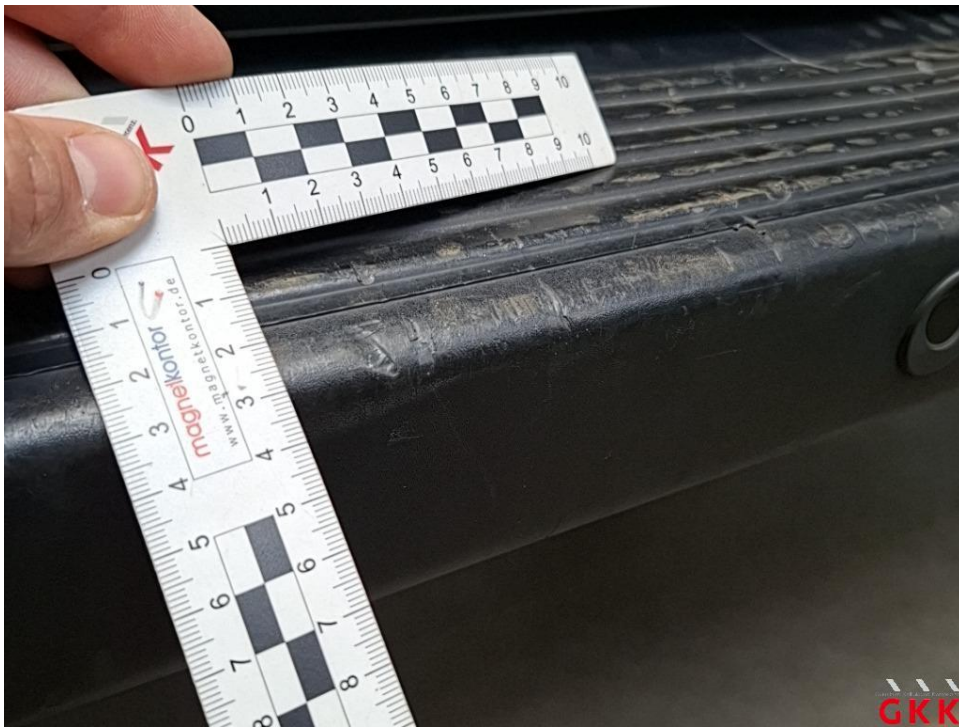
Bild 32 Stoßfänger hinten, Verkleidung -unlackiert-, beschädigt, ersetzen

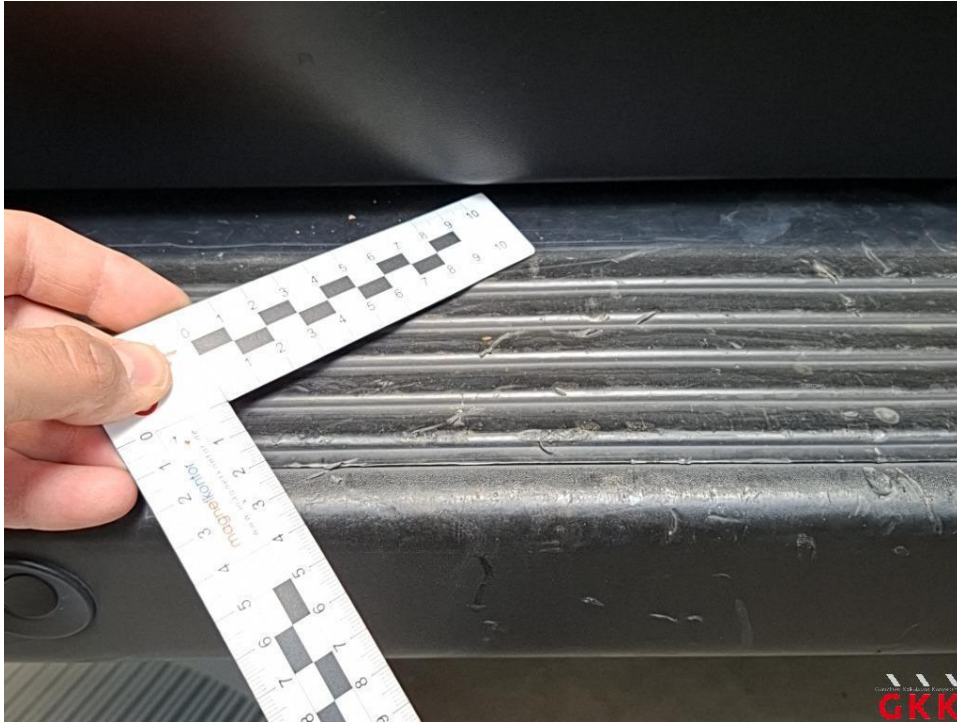
Bild 33 Stoßfänger hinten, Verkleidung -unlackiert-, beschädigt, ersetzen

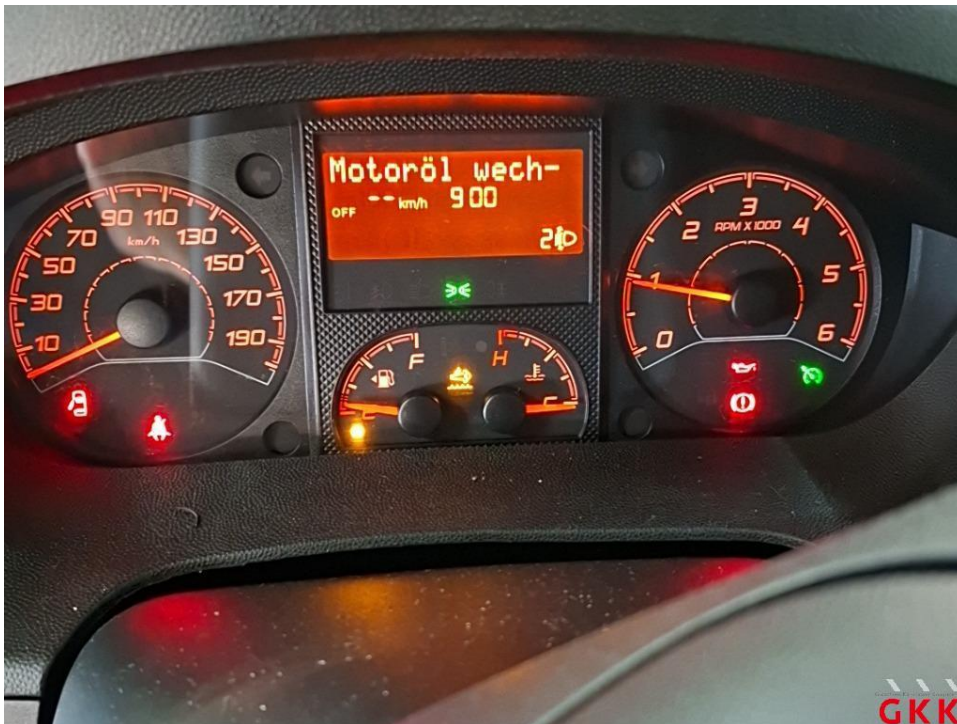
Bild 34 Ölservice, Transporter, fällig, durchführen

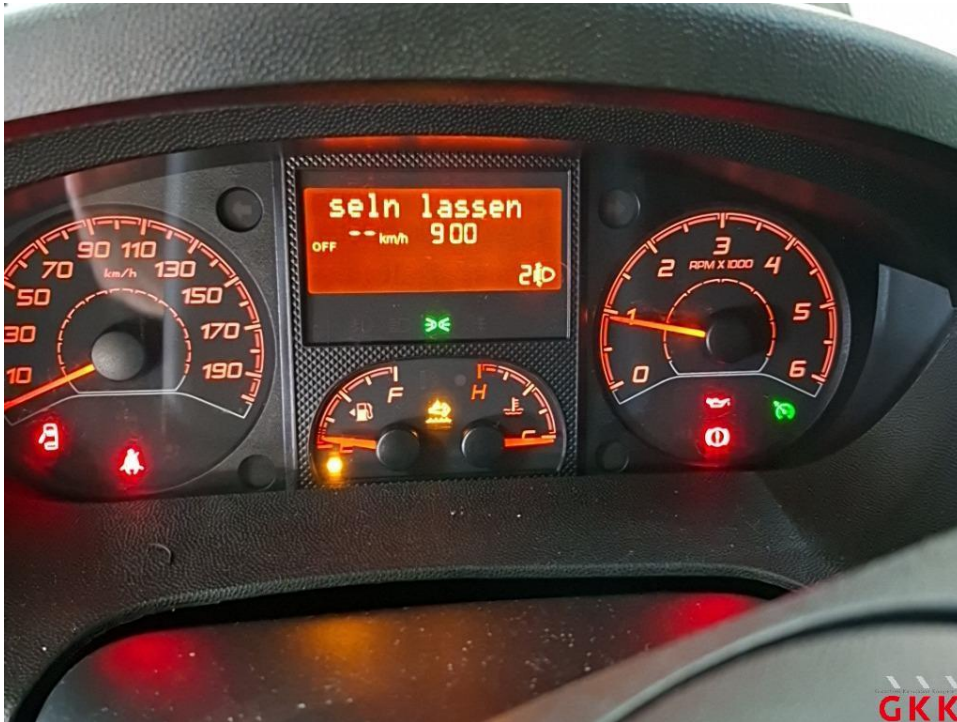
Bild 35 Ölservice, Transporter, fällig, durchführen
