# Zustandsbericht / Minderwertgutachten

Auftraggeber Mobilize Financial Services, eine Marke der RCI Banque S.A., Niederlassung  
Deutschland, Jagenbergstr. 1, 41468 Neuss  
Besichtigung 24.03.2026

| Typ / Verkaufsbez. | Megane E-Tech Electric (02.2022->) / Megane E-Tech EV60 220 Iconic (60 kWh) | Aufbauart | Limousine |

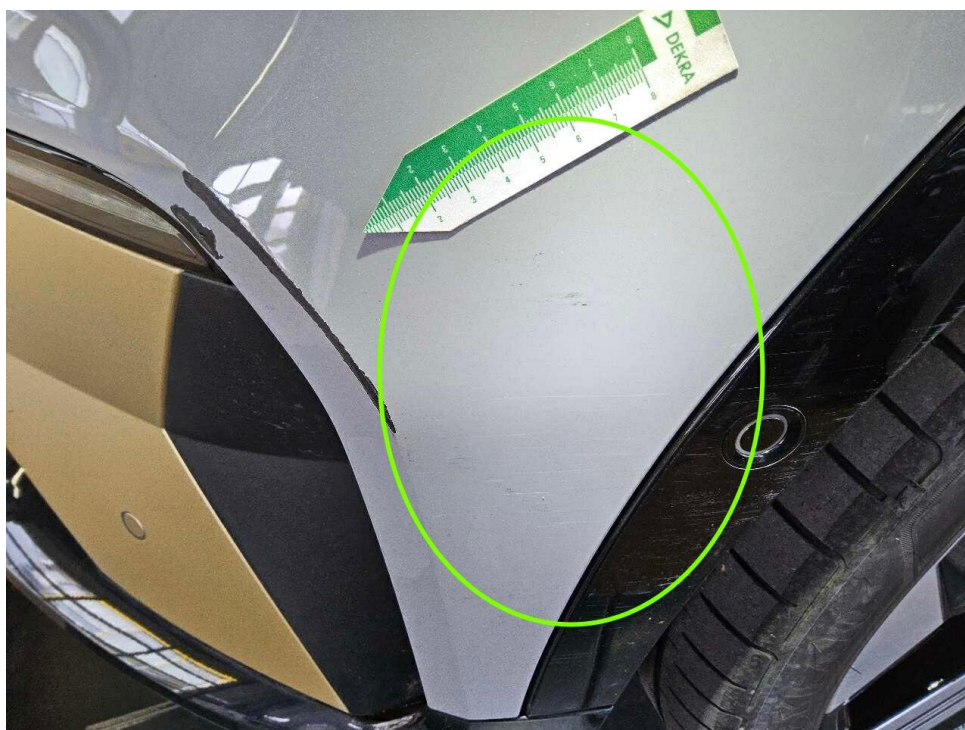
Bild 14 : Stoßfänger vorne und Radlaufblende vorne links zerkratzt

Bild 15 : Stoßfänger vorne und Radlaufblende vorne links zerkratzt

Bild 16 : Stoßfänger vorne und Radlaufblende vorne links zerkratzt

Bild 17 : Stoßfänger vorne und Radlaufblende vorne links zerkratzt

1. Außenspiegel links gebrochen, erneuern (Bild 11, 12, 13)
2. Stoßfänger vorne und Radlaufblende vorne links zerkratzt, erneuern (Bild 14, 15, 16, 17)
3. Felge hinten rechts Glanzgedreht zerkratzt Minderwert, erneuern (Bild 18, 19, 20, 21)
4. Tür hinten links Einstieg, eingedellt, drücken (Bild 22, 23)

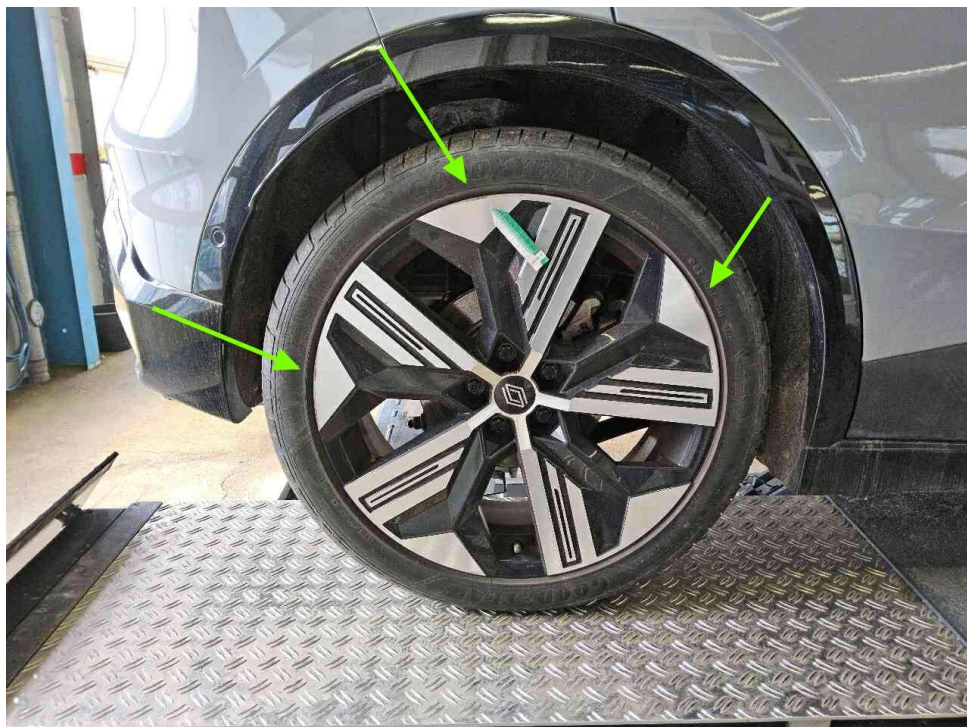
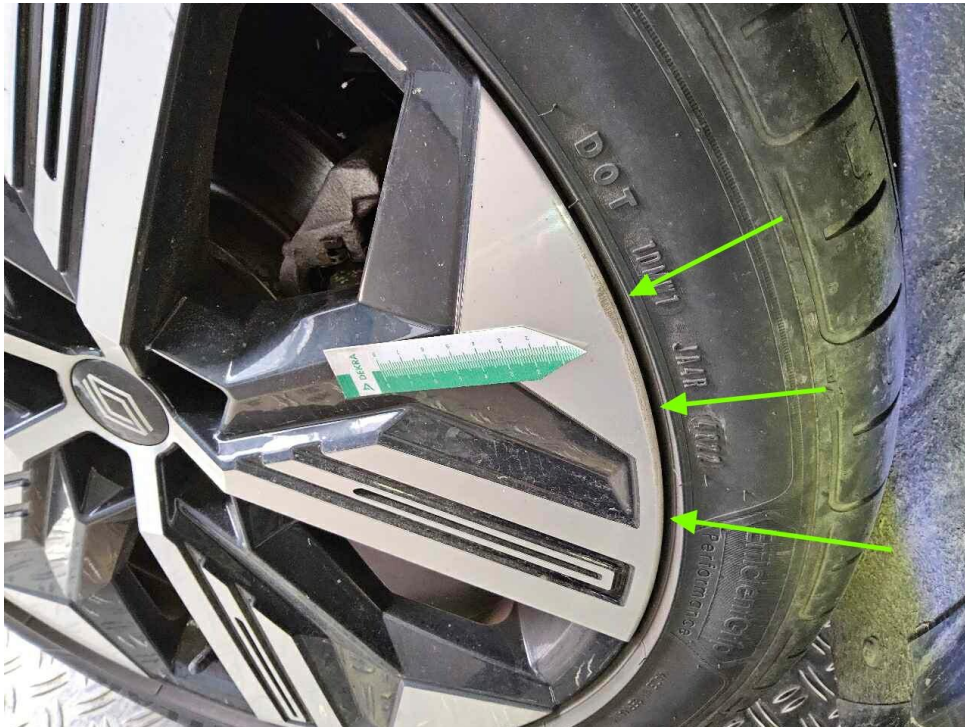
Bild 18 : Felge hinten rechts Glanzgedreht zerkratzt Minderwert

Bild 19 : Felge hinten rechts Glanzgedreht zerkratzt Minderwert

Bild 20 : Felge hinten rechts Glanzgedreht zerkratzt Minderwert

Bild 21 : Felge hinten rechts Glanzgedreht zerkratzt Minderwert

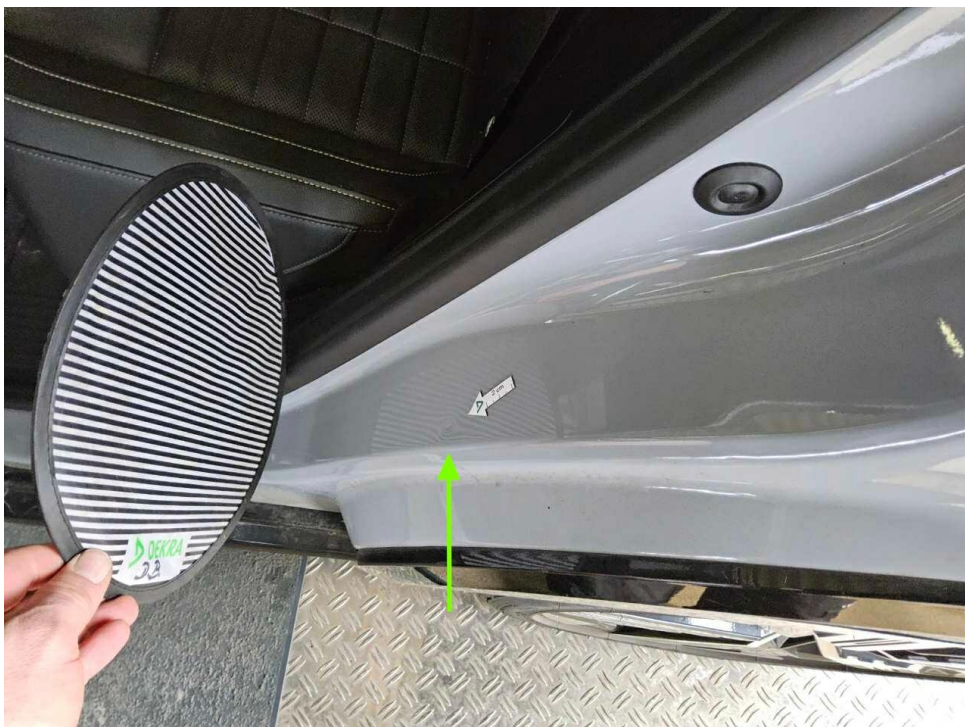
Bild 22 : Tür hinten links Einstieg, eingedellt, drücken

Bild 23 : Tür hinten links Einstieg, eingedellt, drücken
