Zustandsbericht ohne Ausstattung

Erstzulassung	08.04.1998	Fahrzeugart	PKW
Hersteller	VW	Marke	-
Typ / Verkaufsbez.	Polo Variant	Türen	4
Sitzplätze	5	Fahrzeug-Ident.-Nr.	WVWZZZ6KZWR566978
HSN / TSN	0102 / 300	Schlüssel-Nr.	00000000
Km-Stand abgelesen	202192	Energiequelle / Kraftstoff	Benzin
Zylinderanzahl	/ Reihenmotor	Antriebsart	Frontantrieb
Getriebe	Schaltgetriebe /	Felgen	Stahl ohne Radzierblende
Farbe	Grün	Polster / Farbe	Stoff / Schwarz

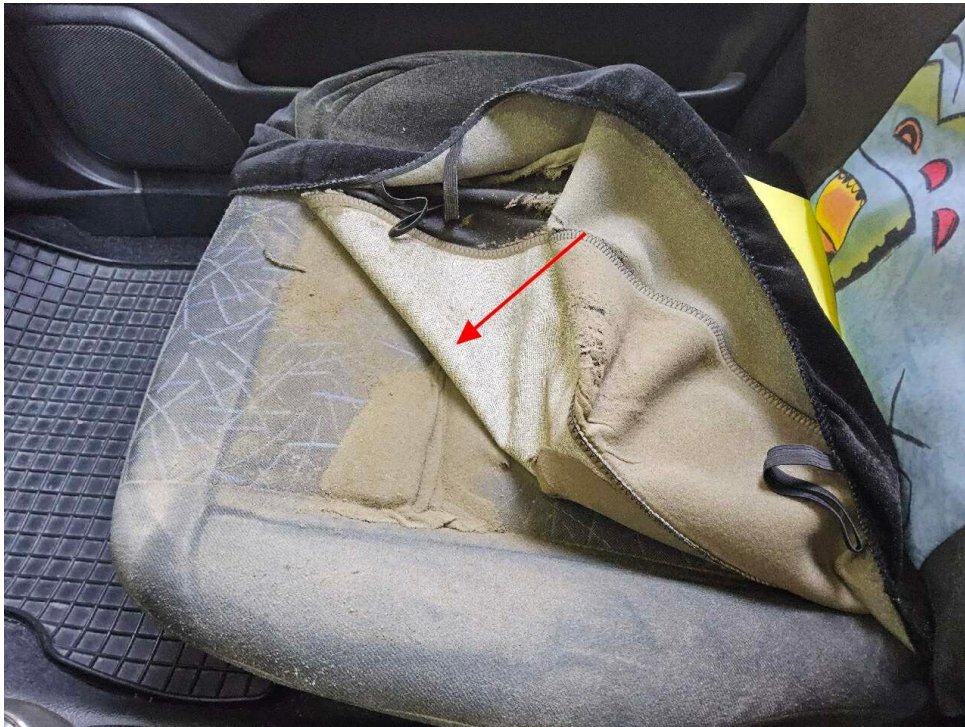
Bild 5 : Sitzbezug vorne verschmutzt

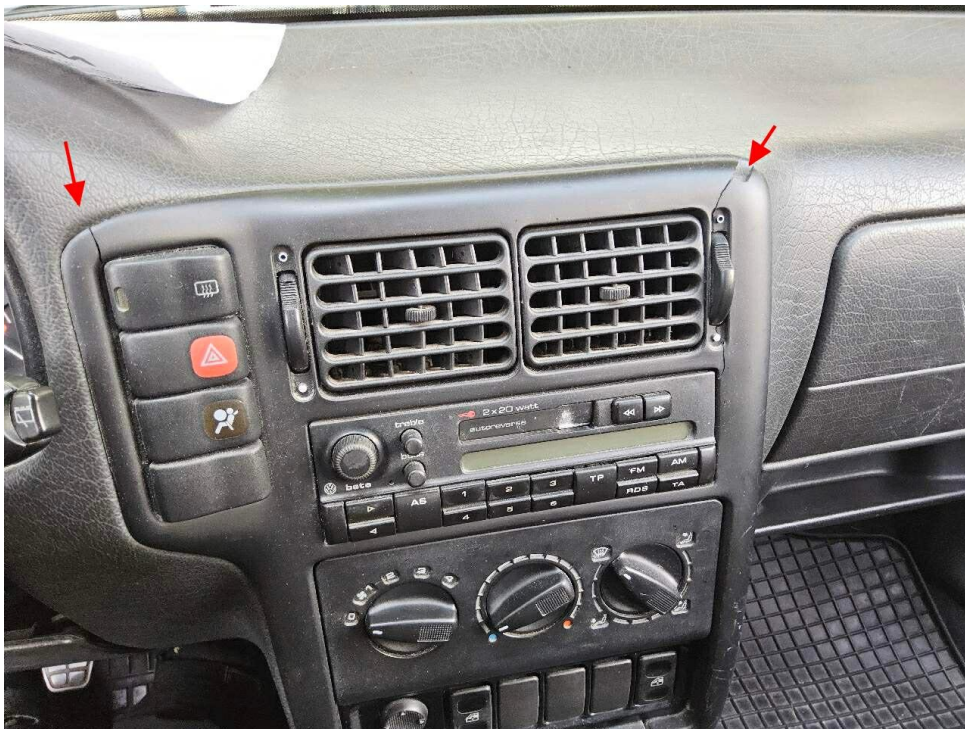
Bild 6 : Blende zerbrochen

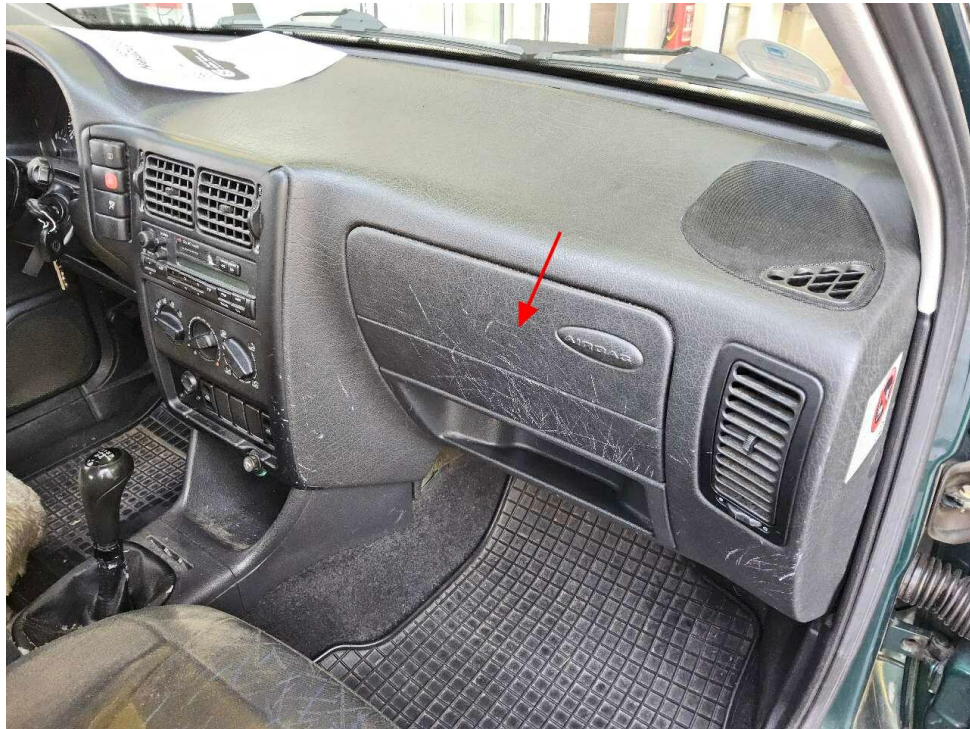
Bild 7 : Armaturenbrett verschrammt

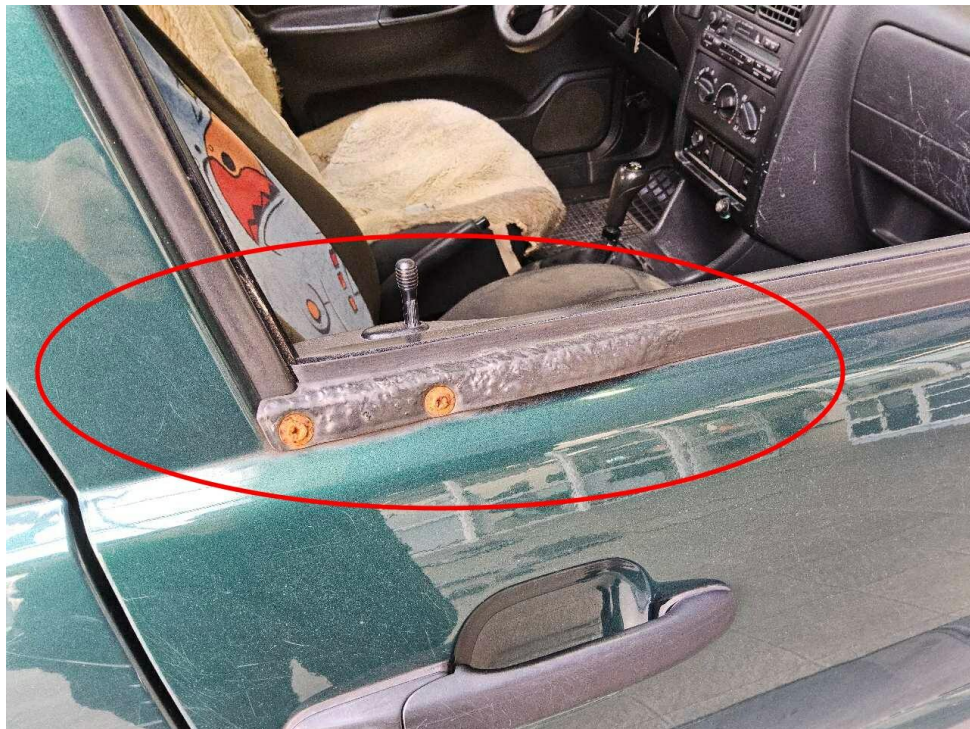
Bild 8 : Tür vorne rechts Schachtleiste Rostansatz

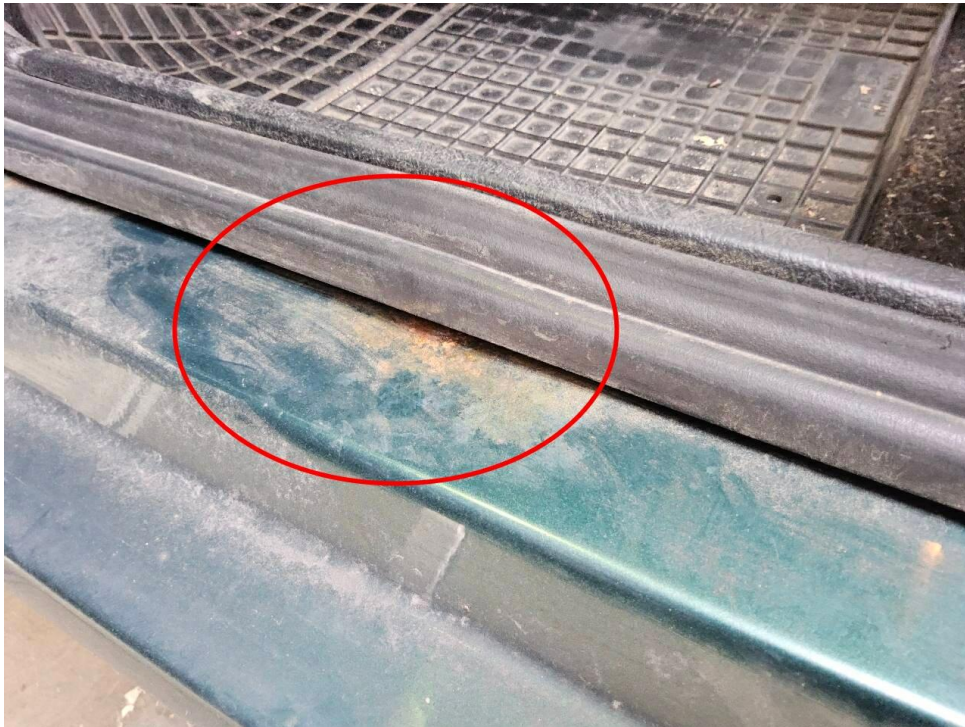
Bild 9 : Tür vorne links Einstieg Rostansatz

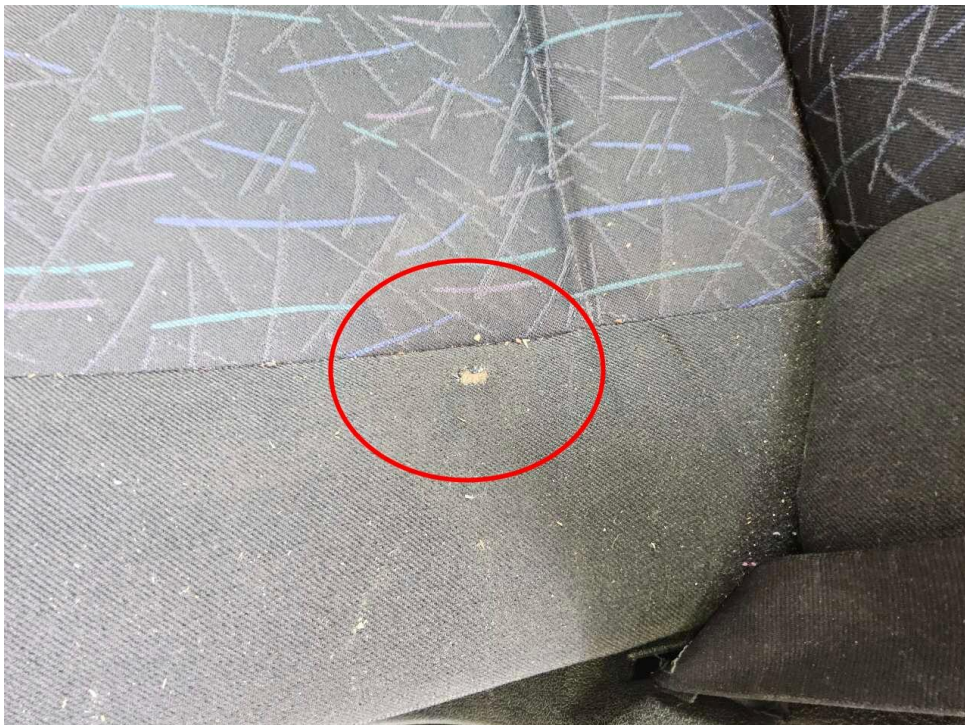
Bild 10 : Sitzbank hinten Brandloch

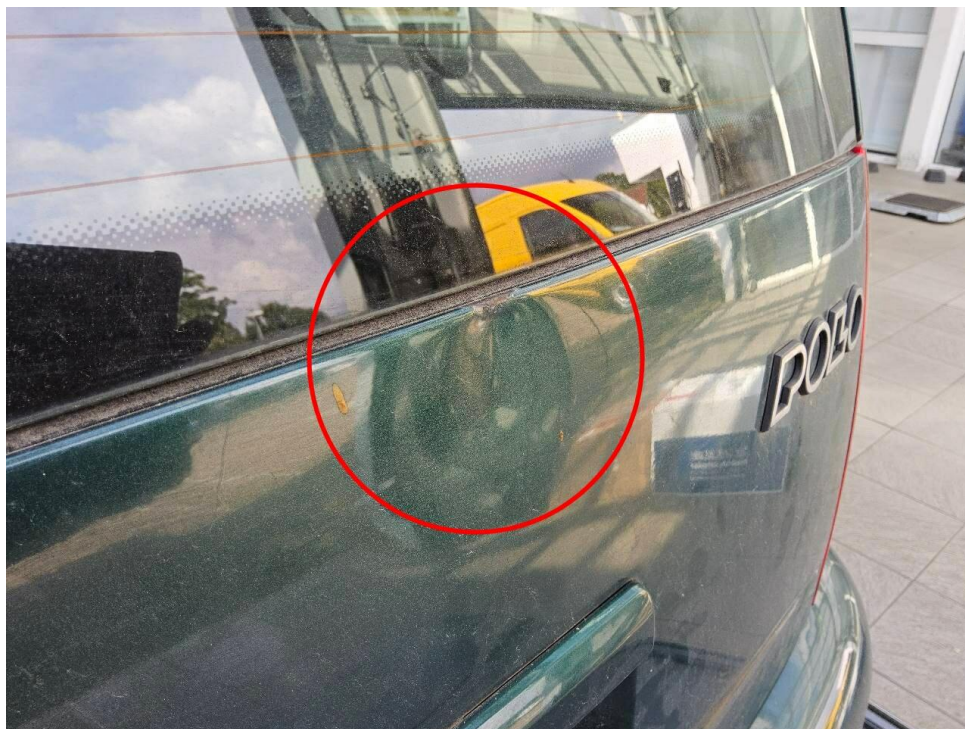
Bild 11 : Heckklappe eingedellt und Rostansatz

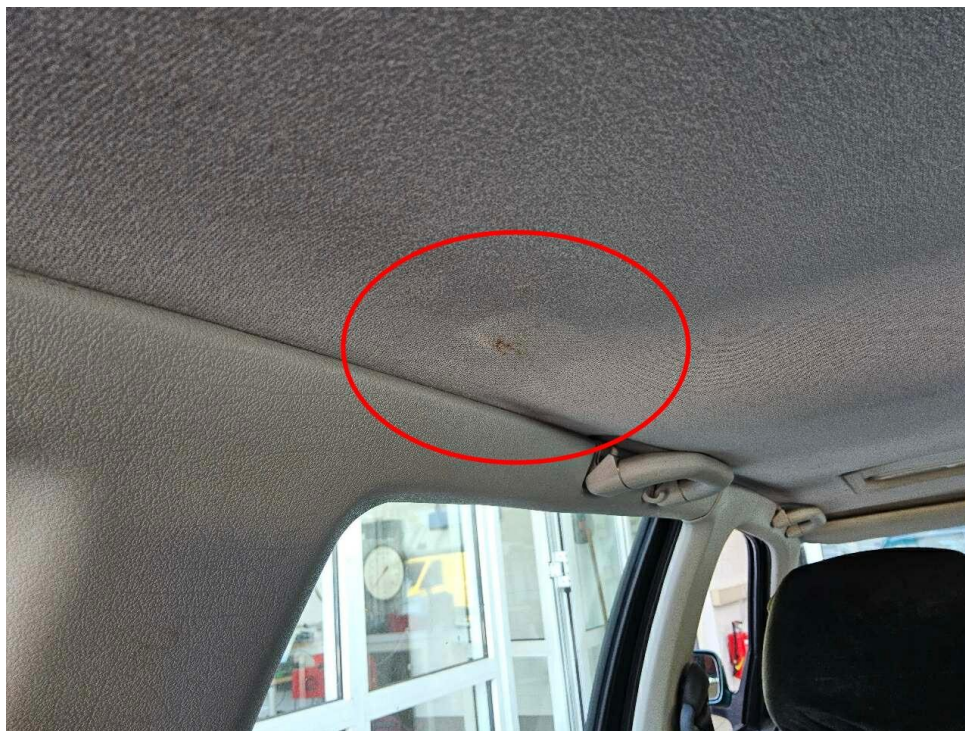
Bild 12 : Dachhimmel löst sich

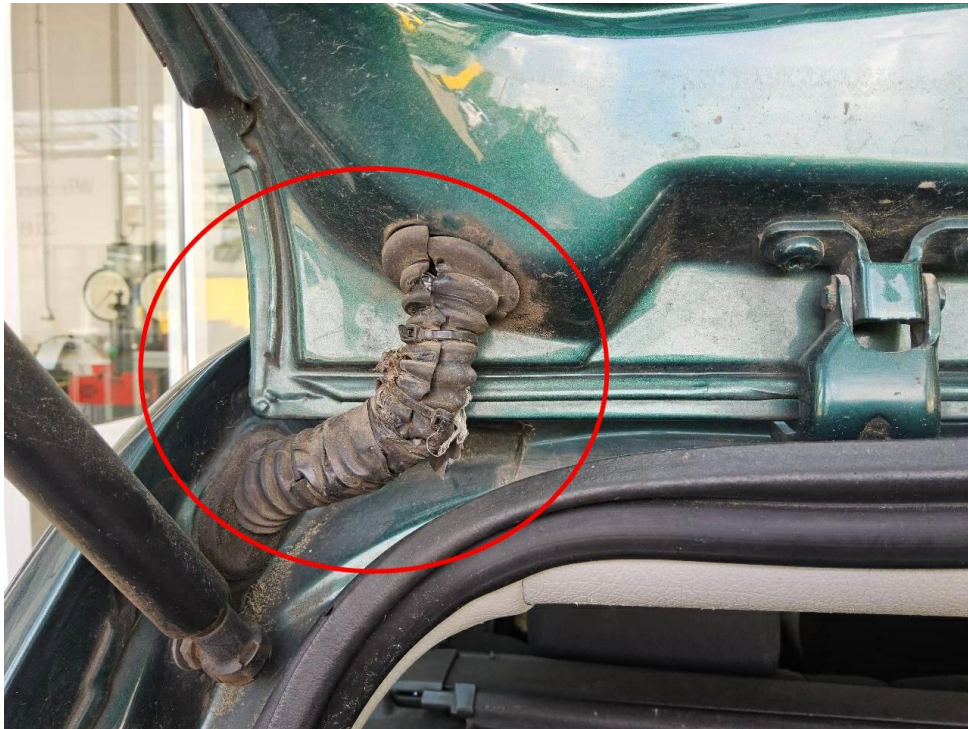
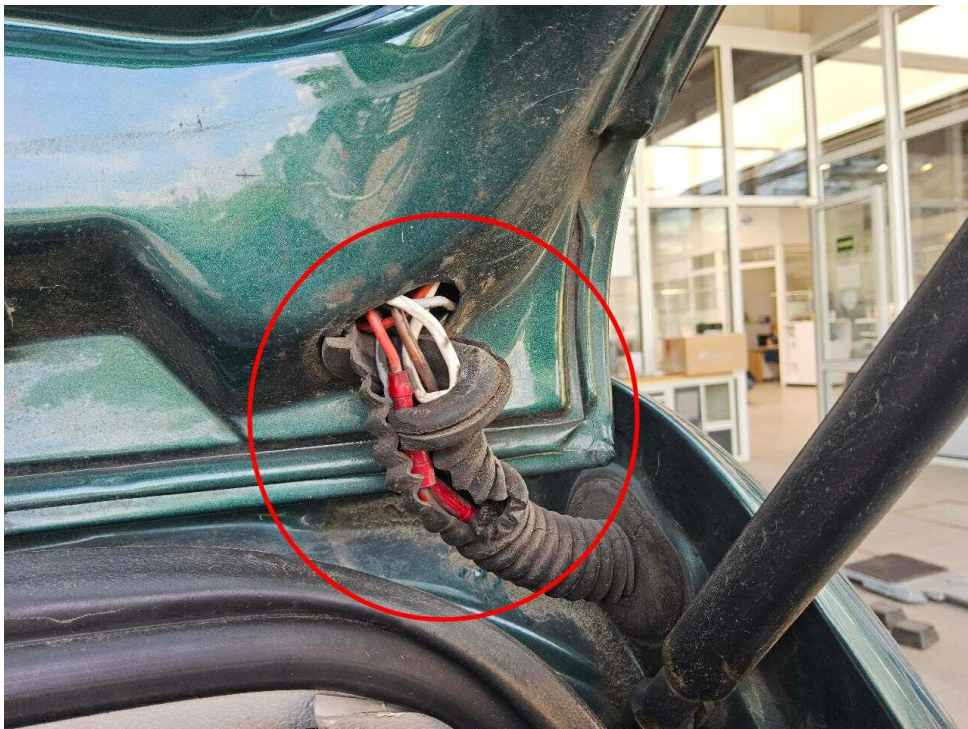
Bild 13 : Heckklappe Verkabelung wurde Instandgesetzt

Bild 14 : Heckklappe Verkabelung wurde Instandgesetzt

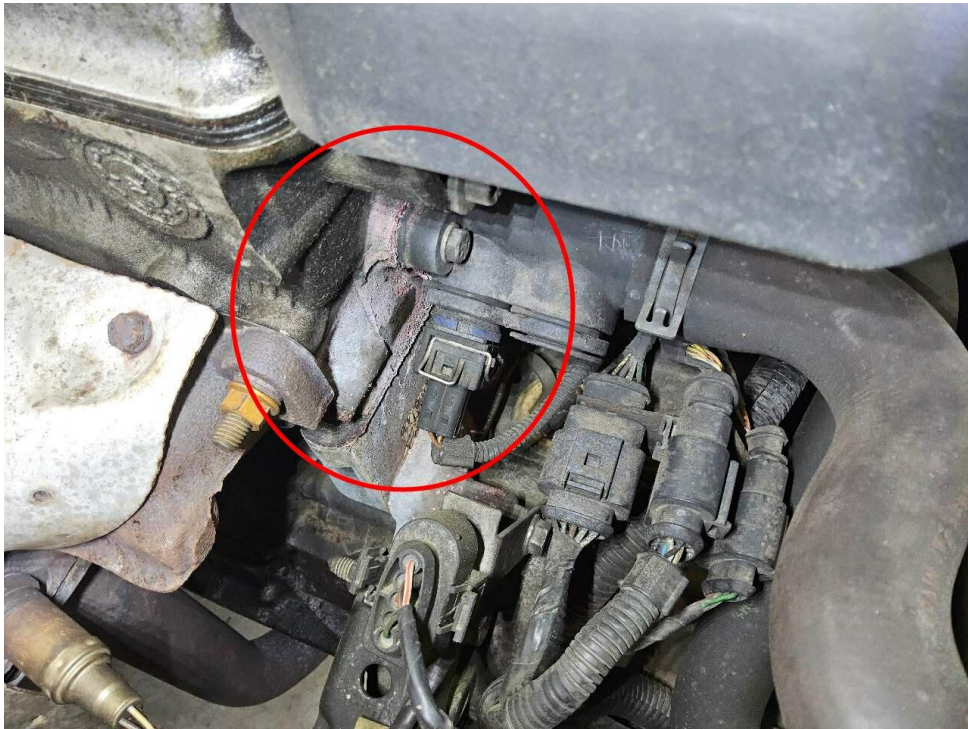
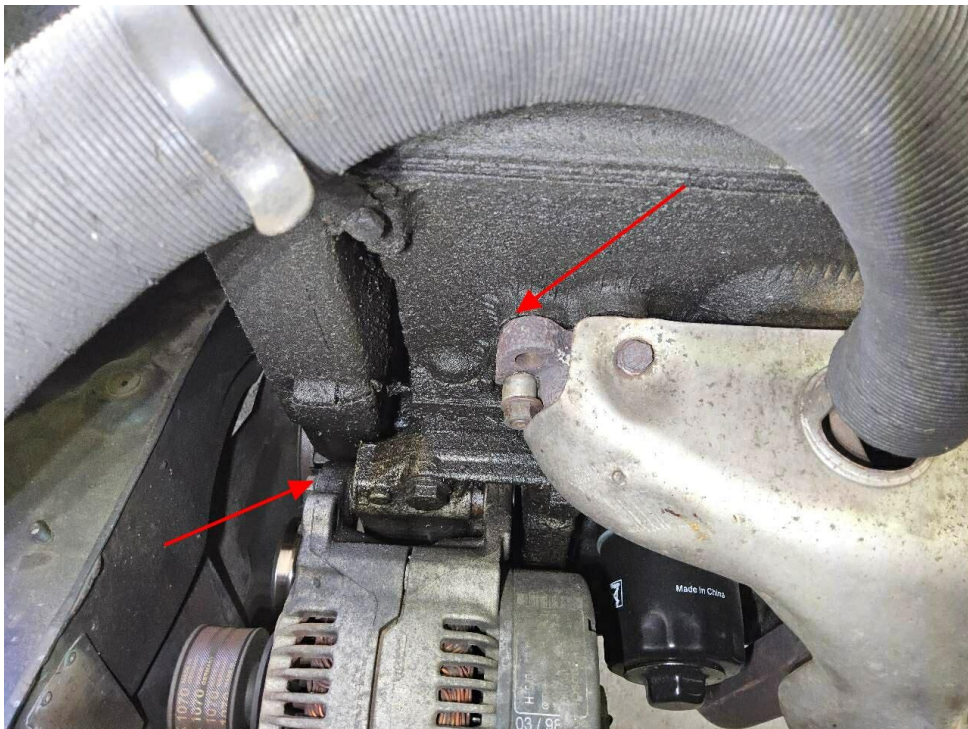
Bild 15 : Motor undicht

Bild 16 : Motor undicht

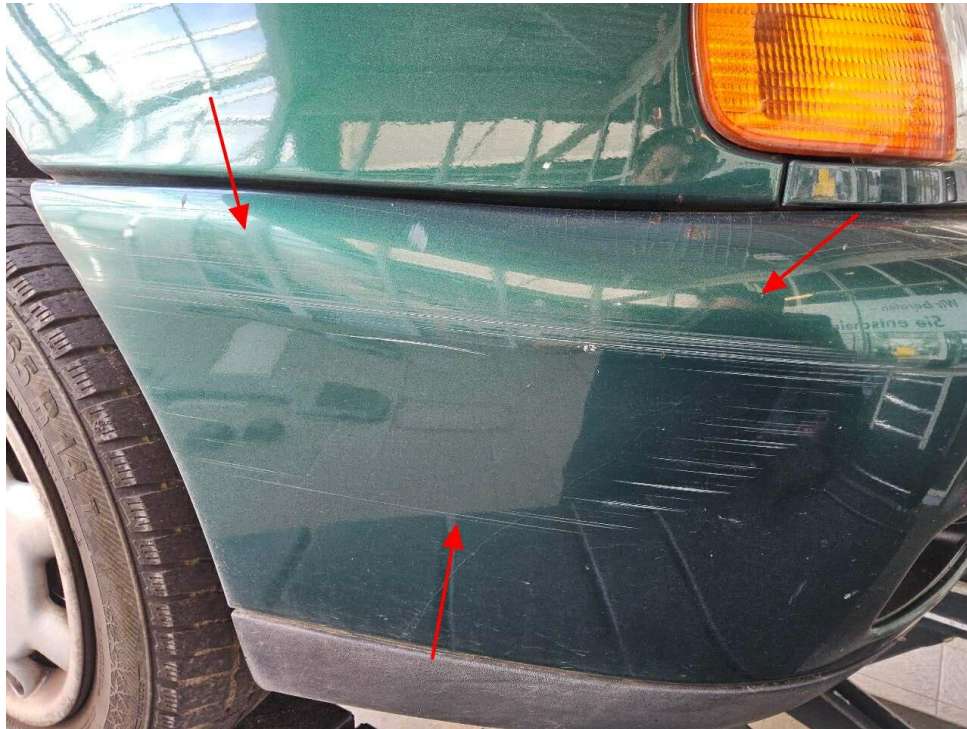
Bild 17 : Stoßfänger vorne verschrammt

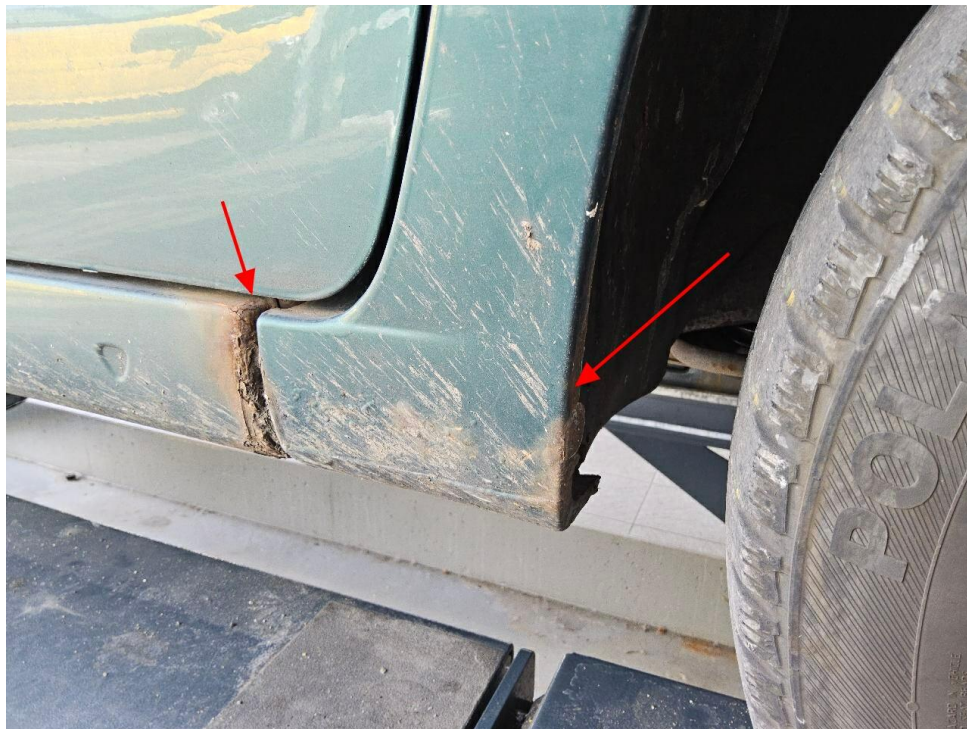
Bild 18 : Kotflügel vorne rechts Rostansatz

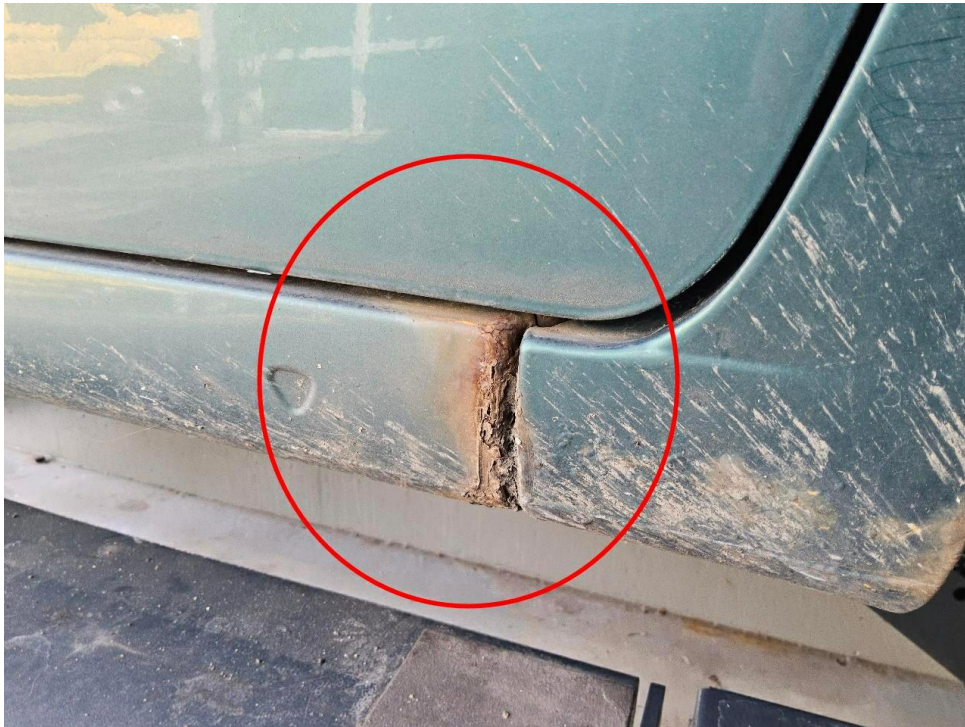
Bild 19 : Schweller rechts Rostansatz

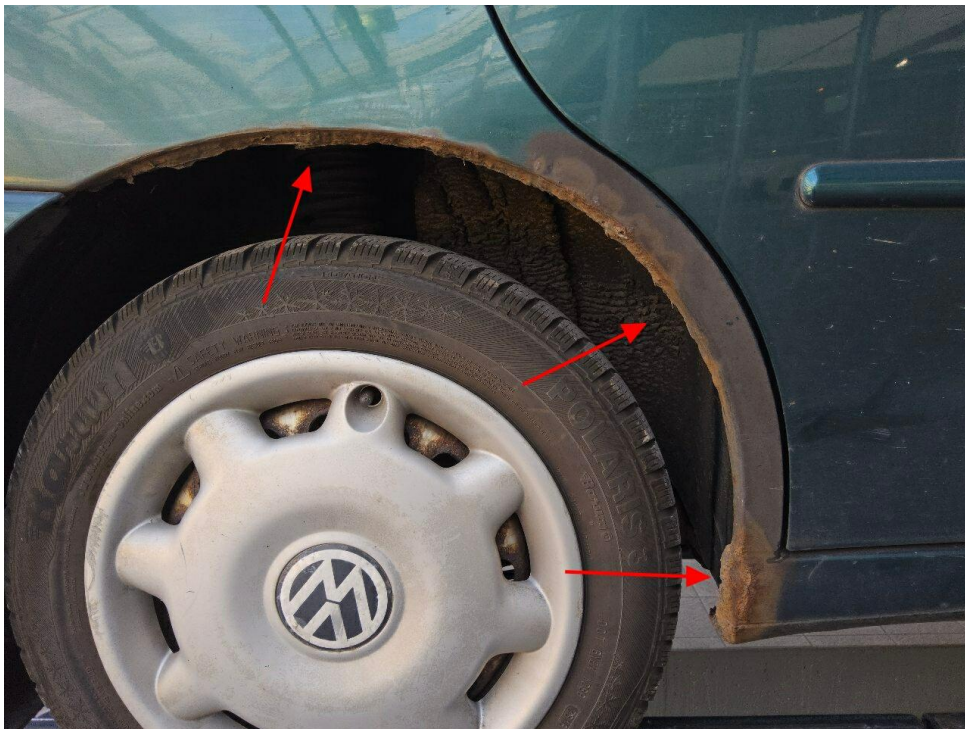
Bild 20 : Seitenwand hinten rechts Rostansatz

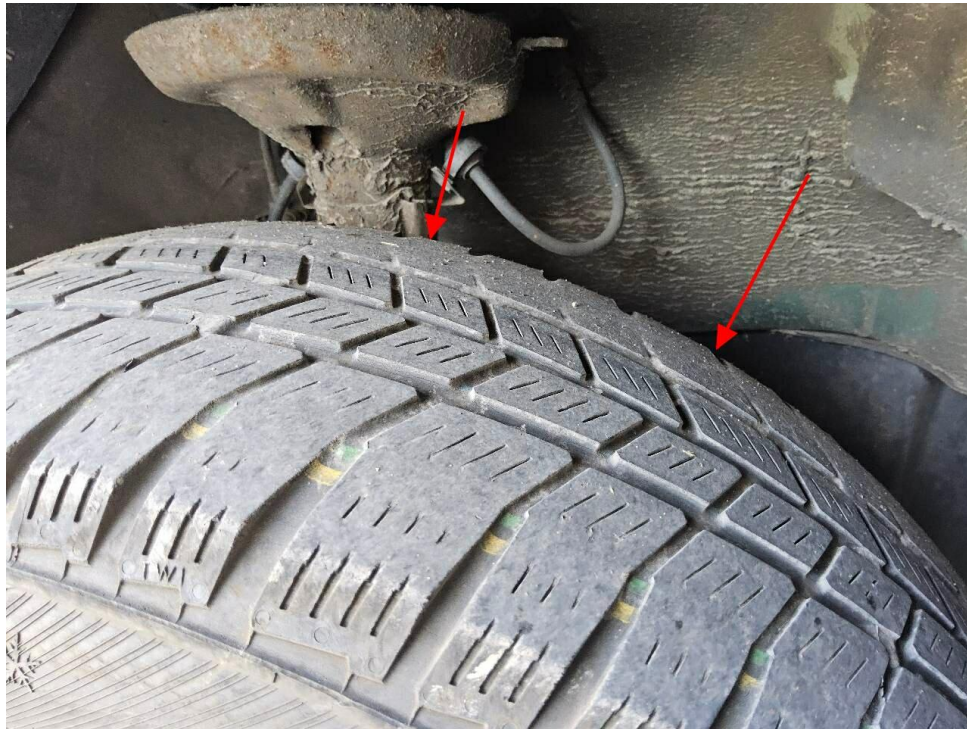
Bild 23 : Winterreifen verschlissen

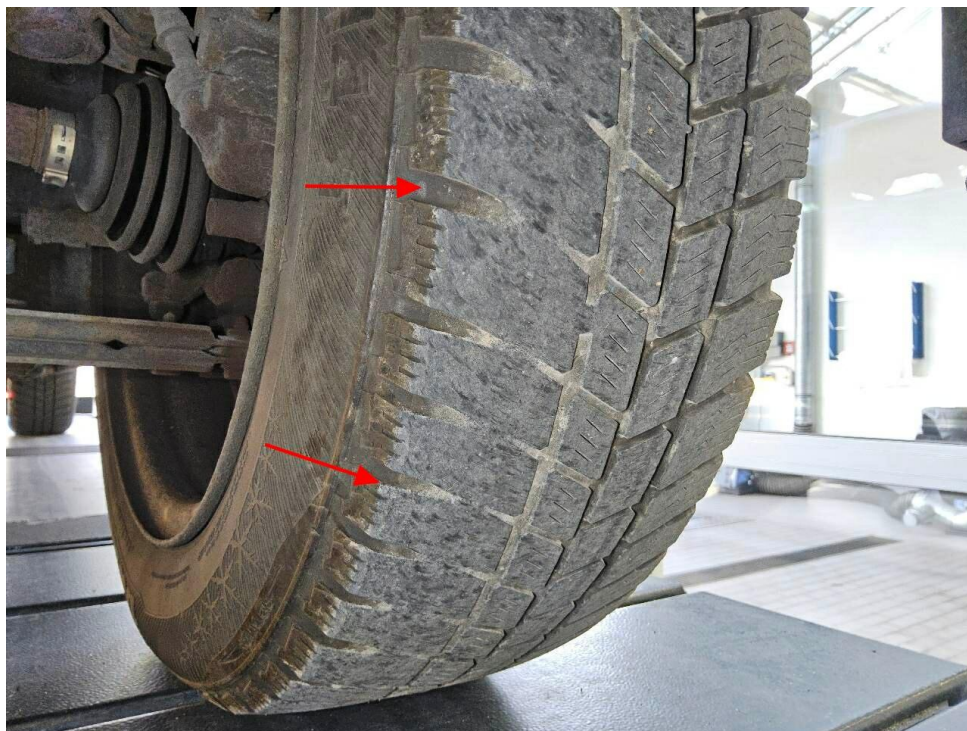
Bild 24 : Reifen einseitig abgefahren

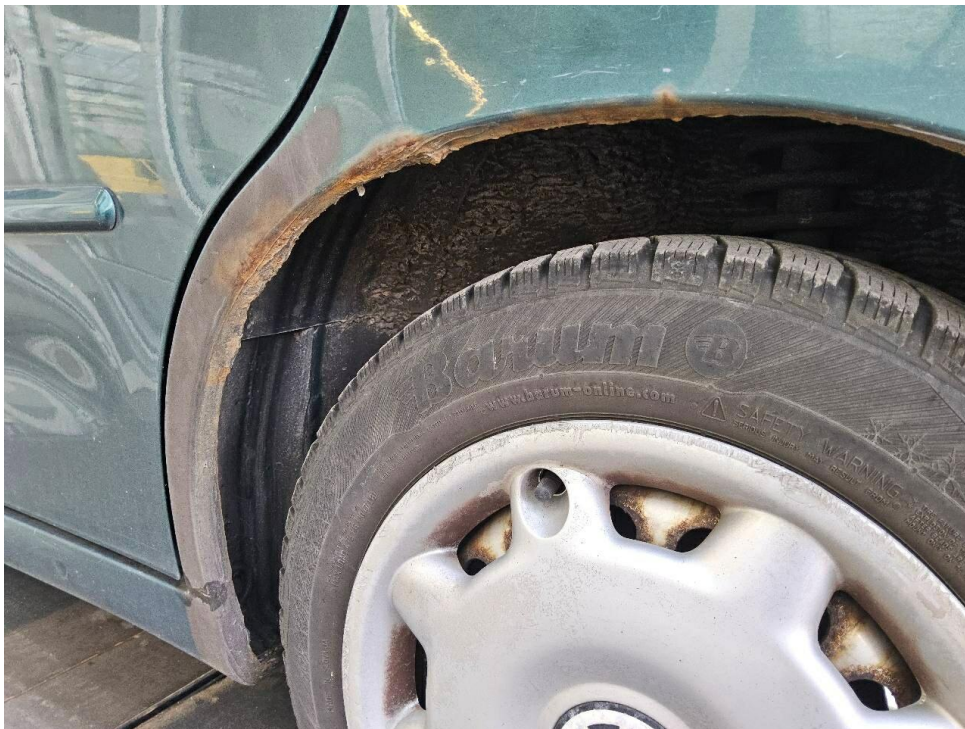
Bild 26 : Seitenwand hinten links Rostansatz

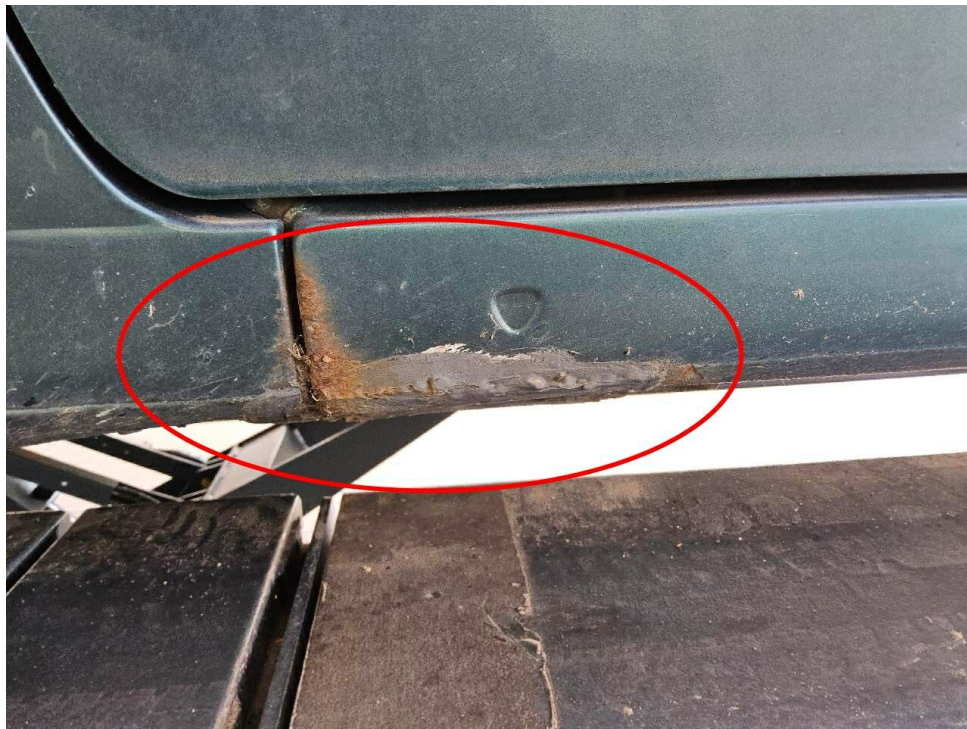
Bild 30 : Schweller links Rostansatz

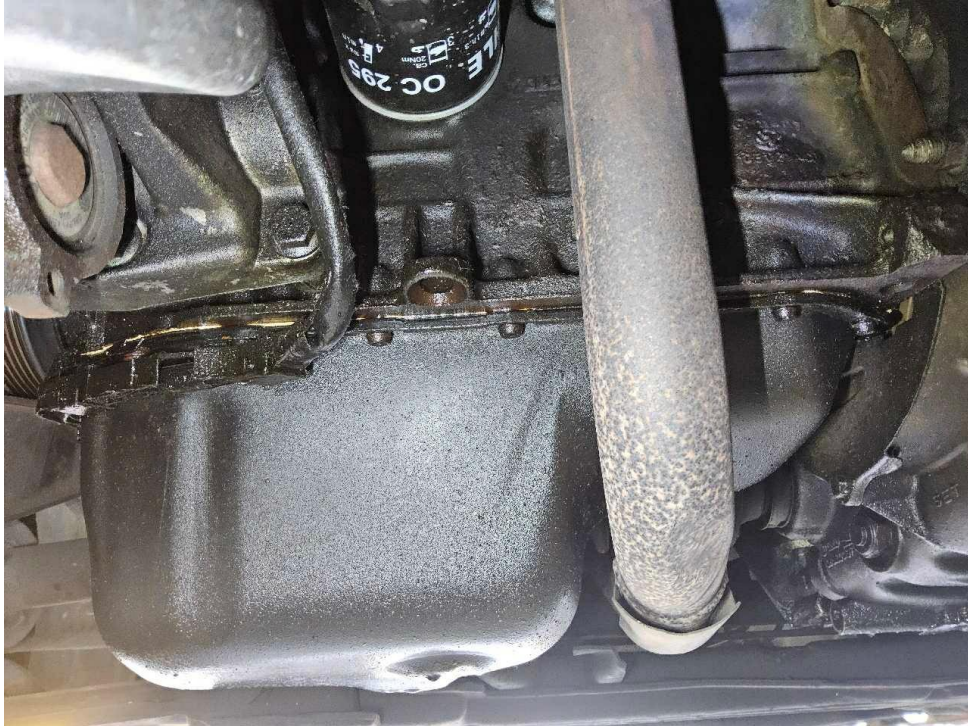
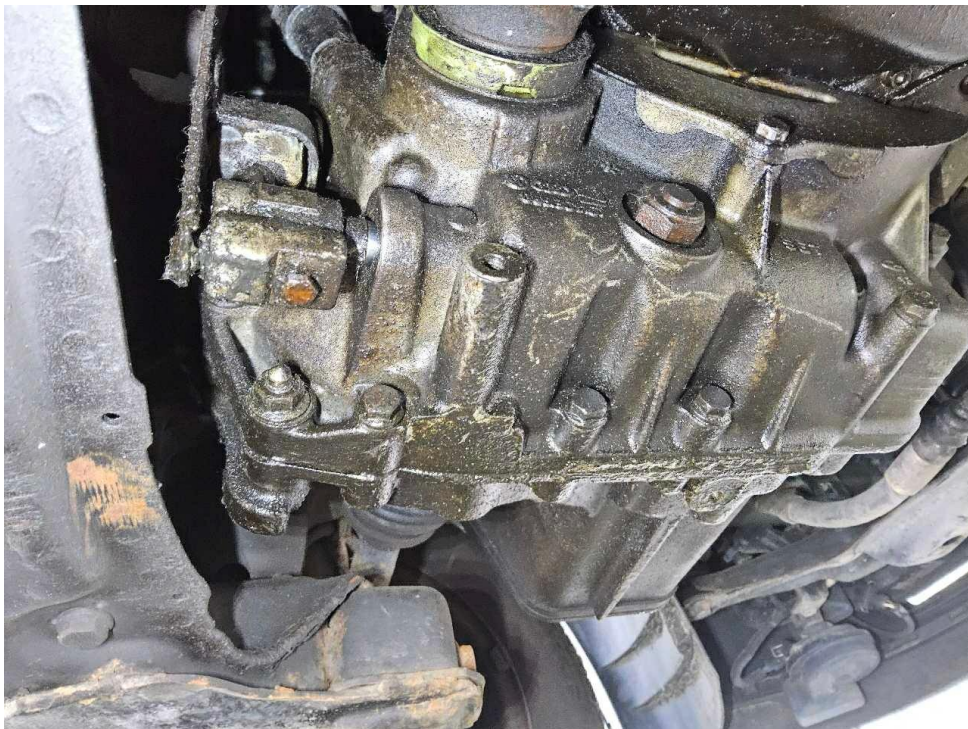
Bild 33 : Motor undicht

Bild 34 : Motor undicht

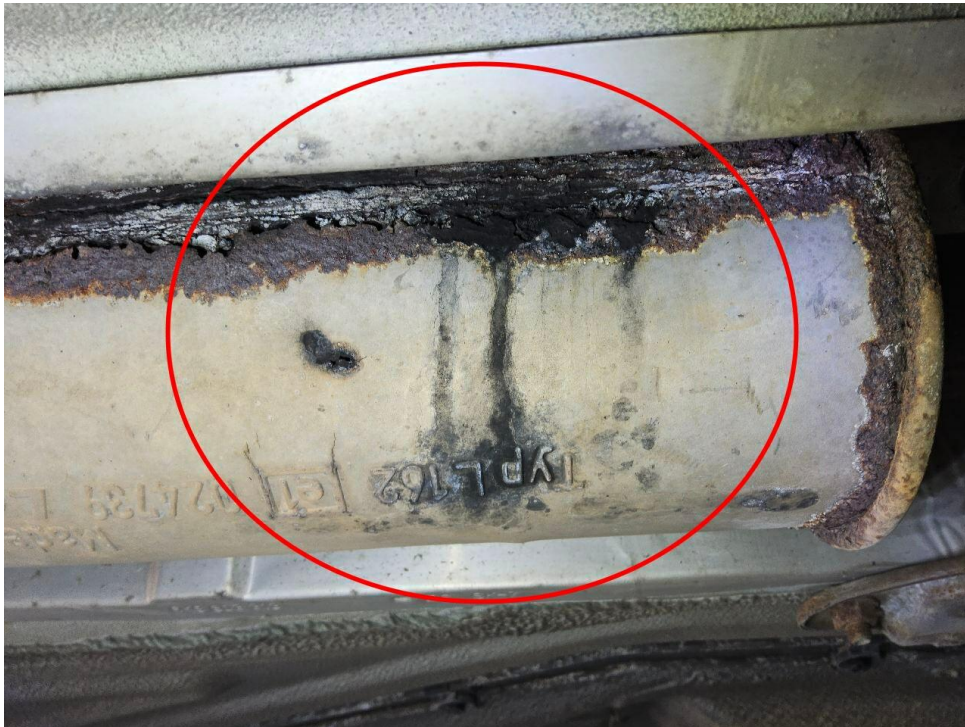
Bild 35 : Auspuff undicht

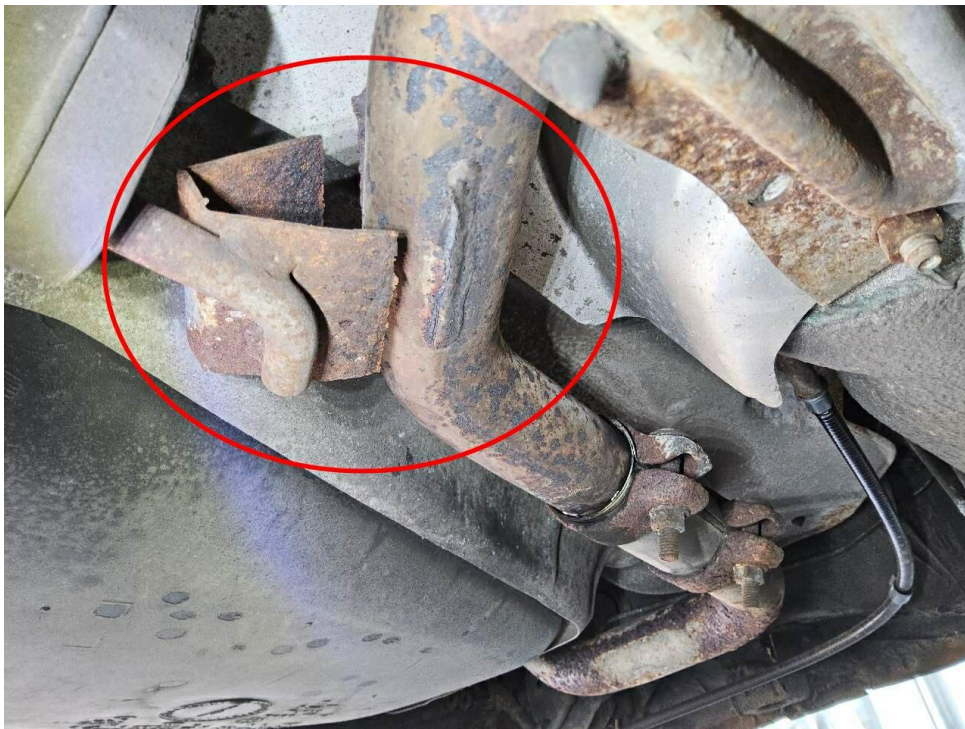
Bild 36 : Auspuff undicht/ Rost
