DAT-BEWERTUNGSGUTACHTEN

51066WD26

BETRIFFT	Zustandsbericht
Auftrag vom / durch	08.05.2026 / Werkstatt Herr Zöllner
Auftragsnummer	51066WD26
Sachverständiger	Andreas Zeibig
Besichtigungsdatum	08.05.2026
Anwesend	Auftraggeber

Amtliches Kennzeichen	KM-HM 920
Fahrzeugart	Pkw, SUV, Kleintransporter
Aufbauart	Van
Fabrikat	BMW
Typ / Untertyp	2 Active Tourer (F45)(2014->) / 218 i Advantage
KBA-Nummer	0005/CJN
Fahrzeug-Ident-Nummer	WBA2A31050V854813 identifiziert anhand Kopie Fahrzeugschein
Erste / Letzte Zulassung	07.07.2017 / 09.09.2020
Hubraum / Leistung	1.499 cm ³ / 100 kW
Motor	Motor 1,5 Ltr. - 100 kW 12V
Motorart / Zylinder / Motorbauart	Benzin / 3 / Reihenmotor
Abgascode	Euro 6
Türen / Sitze	5 / 5
Leer- / zul. Gesamtgewicht / Nutzlast	1.415 / 1.890 / 475 kg
Länge / Breite / Höhe	4.342 / 1.800 / 1.586 mm
Anzahl Achsen / davon angetrieben	2 / 1
Getriebe / Anzahl der Gänge	Manuell / 6
Antriebsart	Frontantrieb
Anzahl Vorbesitzer	Unbekannt
nächste HU	08/2026
Laufleistung abgelesen	62.626 km
Farbe	ALPINWEISS III
Lackzustand	ausreichend
Allgemeinzustand	normal
Karosseriezustand	ausreichend
Besichtigungsbedingungen	unter Verwendung einer Hebebühne / Hubmittel

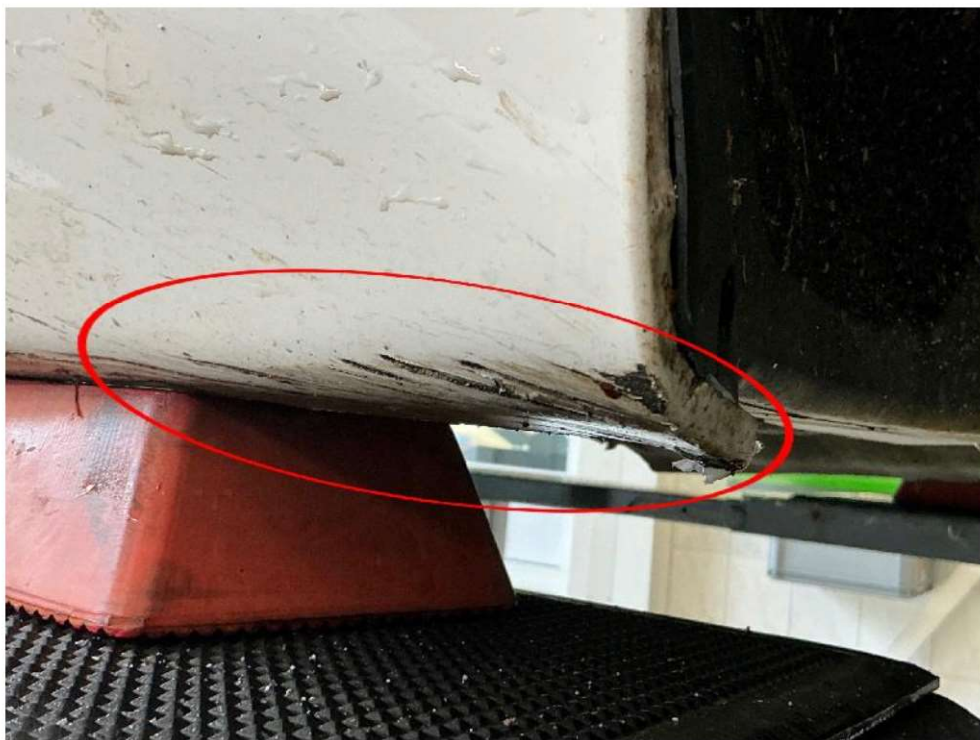
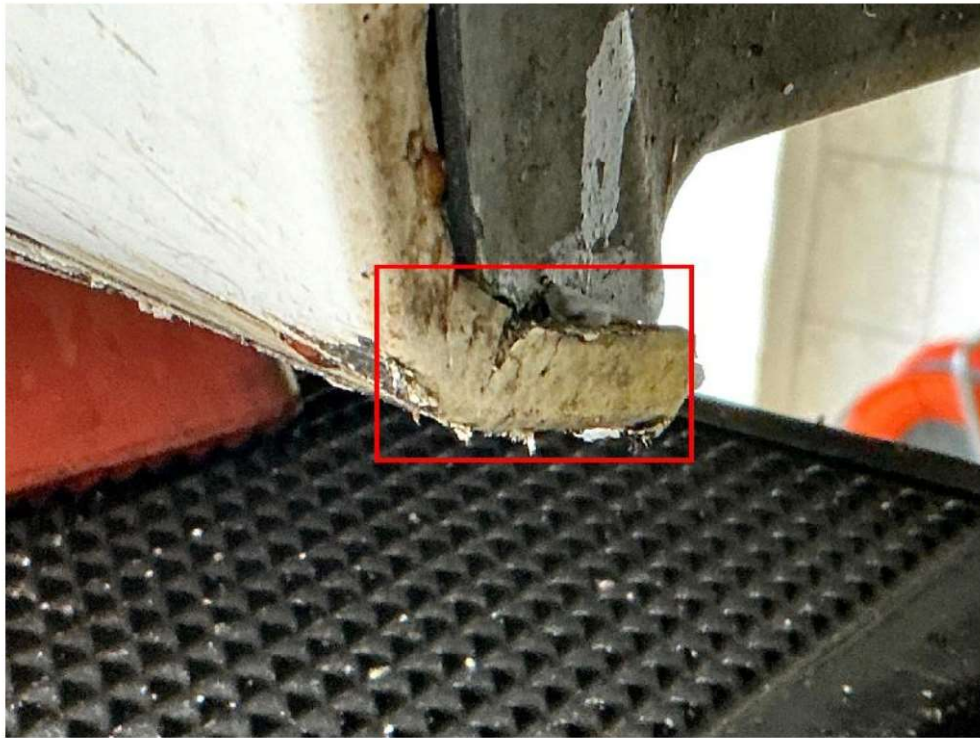
Bild: Schweller rechts

Position	Rep.-Kosten	ÜV*	Beschreibung	
Tür vorn rechts			ohne Befund,	●
Tür hinten links			ohne Befund,	●
Tür hinten rechts			ohne Befund,	●
Schweller links			ohne Befund,	●
Schweller rechts			Blende vorn gebrochen & verschrammt- ersetzen	●
Seitenwand links			Verkratzt- SmartRepair	●
Seitenwand rechts			ohne Befund,	●
Dach			ohne Befund,	●
Dachantenne			ohne Befund,	●
Scheibenwischer hinten			ohne Befund,	●
Heckklappe			ohne Befund,	●
Heckscheibe			ohne Befund ,	●
Rücklicht links			ohne Befund,	●
Rücklicht rechts			ohne Befund,	●
Stoßfänger hinten			verkratzt, mehrfach- lackieren	●
Fahrzeug innen				
Innenraum allgemein			Abnutzung entsprechend dem Alter- bzw. der km-Laufleistung	▼
Dachhimmel			ohne Befund,	●
Innenspiegel			ohne Befund,	●
Armaturenbrett			ohne Befund,	●
Lenkrad			ohne Befund,	●
Mittelkonsole			ohne Befund,	●
Fahrgastraumverkleidungen			Vorn links Schwellerleiste beschädigt- ersetzen	●
Fußraum vorn			ohne Befund,	●

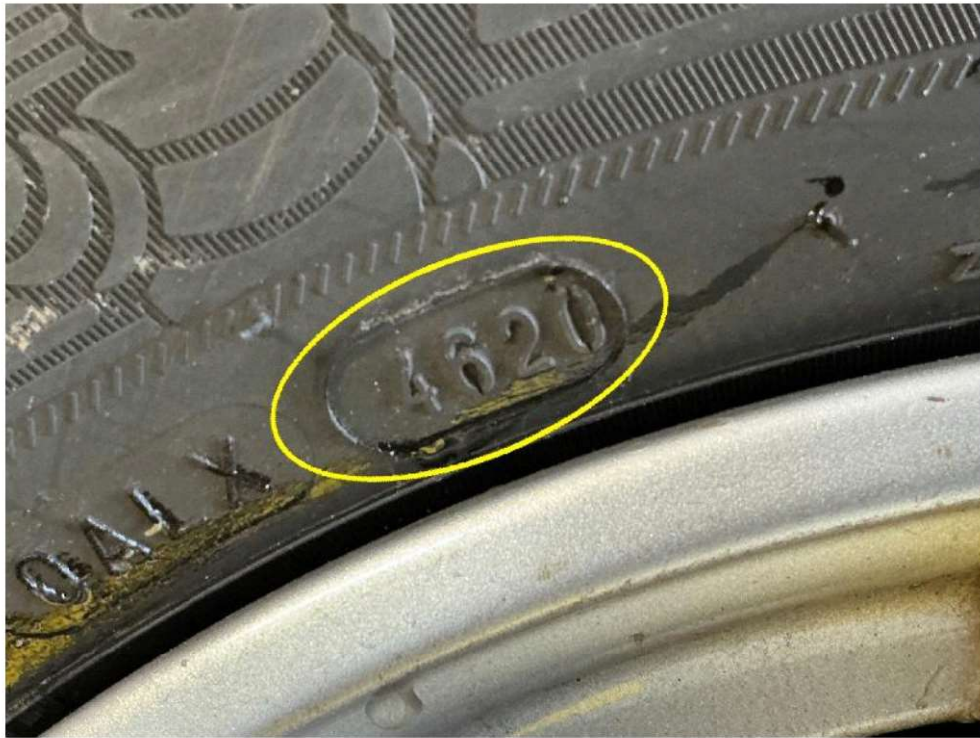
Bild: Reifen hinten links

Position	Rep.-Kosten	ÜV*	Beschreibung	
Reifen und Räder				
Reifen vorne links			ohne Befund,	●
Reifen vorne rechts			ohne Befund,	●
Reifen hinten links			Alterung beachten	▼
Reifen hinten rechts			Alterung beachten	▼
Alu-Felge vorne links			ohne Befund,	●
Alu-Felge vorne rechts			beschädigt- instandsetzen	●
Alu-Felge hinten links			ohne Befund,	●
Alu-Felge hinten rechts			beschädigt- instandsetzen	●
Sommerkompletträder			Alufelgen mit Allwetterreifen, vorn rechts anderes Fabrikat montiert	▼
Reifenreparaturset TIREFIT			vorhanden,	●
Reifenfüllkompressor			vorhanden,	●
Zubehör				
Verbandskasten			vorhanden,	●
Warndreieck			vorhanden,	●
Bordwerkzeug			vorhanden,	●
Prüfungen				
Amtl. Kennzeichen			fehlen	▼
Motorraum			ohne Befund,	●
Motor			ohne Befund,	●
Bremsanlage			geprüft, ohne Befund,	●
Achsen/Fahrwerk			Querdenkerbuchsen vorn beginnend porös- Hinweis	▼
Abgasanlage			geprüft, ohne Befund,	●
Unterboden			ohne Befund ,	●
