# Wertgutachten

| Hersteller / Modell | Mercedes-Benz Sprinter | | |
| Kennzeichen | | Fahrgestellnummer | W1V3KCFZ8SP770836 |

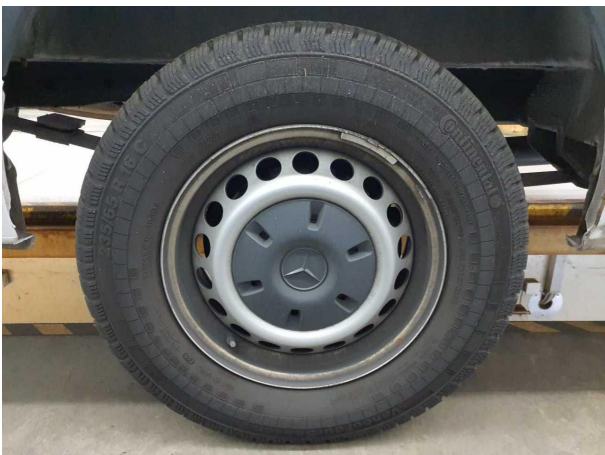
**Abbildung 11: Montierte Bereifung**

| Achse | Reifengröße | Reifentyp | Hersteller | Profiltiefe | Verkehrstauglichkeit |
|---|---|---|---|---|---|
| 1 | 235/65 R16 C | Ganzjahresreifen auf Stahl mit Radzierblende | Continental | 3mm / 3mm | i.O. |
| 2 | 235/65 R16 C | Ganzjahresreifen auf Stahl mit Radzierblende | Continental | 0mm / 7mm | n.i.O. |

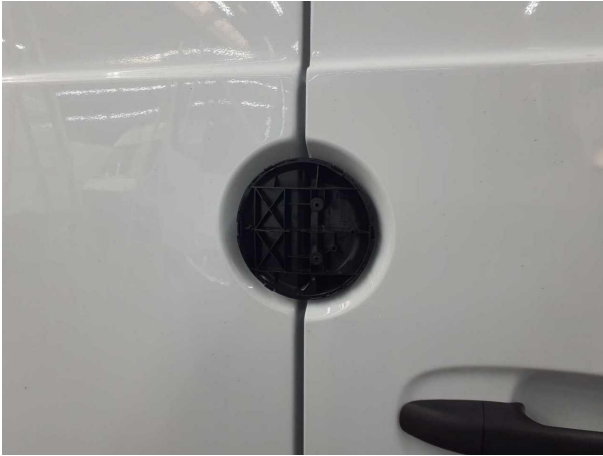
| Nr. | Bauteilgruppe | Beschreibung | Kosten (netto) |
|---|---|---|---|
| 1 | Heckklappe/-tür | Emblem - beschädigt - erneuern | 48,00 € |

**Beschädigung #1:** Heckklappe/-tür: Emblem - beschädigt - erneuern

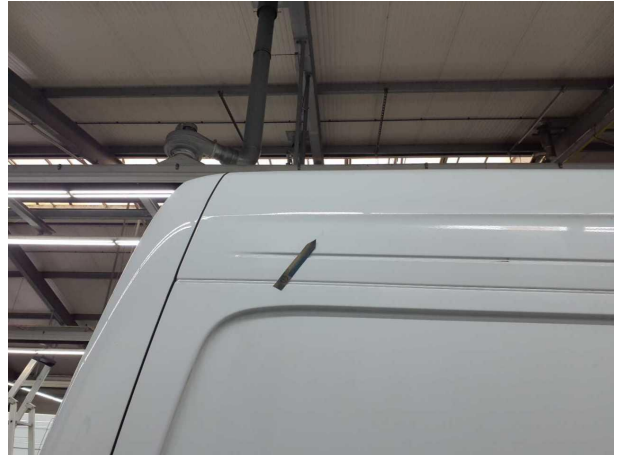
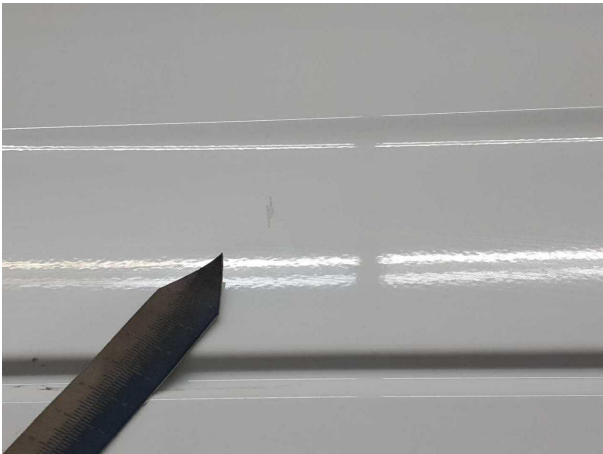
| Nr. | Bauteilgruppe | Beschreibung | Kosten (netto) |
|---|---|---|---|
| 2 | Fahrzeugdach | Dach (Seitenteil hinten rechts) - Kratzer - Smart Repair | 60,00 € |

**Beschädigung #2:** Fahrzeugdach: Dach (Seitenteil hinten rechts) - Kratzer - Smart Repair

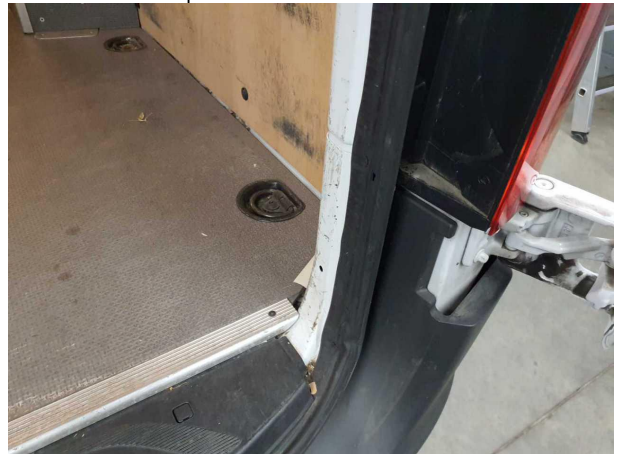
| Nr. | Bauteilgruppe | Beschreibung | Kosten (netto) |
|---|---|---|---|
| 3 | Heckklappe/-tür | Dichtung - beschädigt - erneuern | 75,00 € |

**Beschädigung #3:** Heckklappe/-tür: Dichtung - beschädigt - erneuern

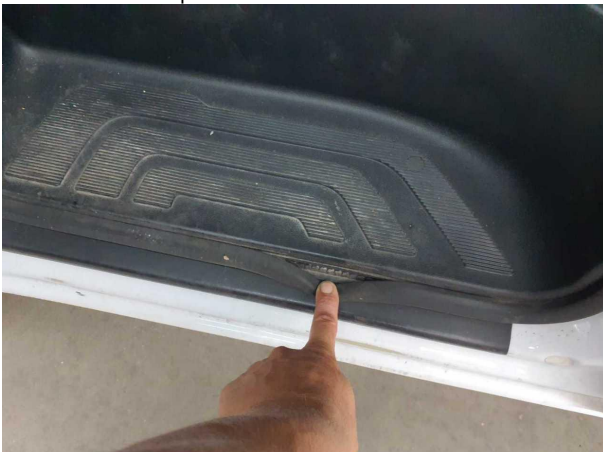
| Nr. | Bauteilgruppe | Beschreibung | Kosten (netto) |
|---|---|---|---|
| 4 | Tür vorn links | Türdichtung - beschädigt - erneuern | 86,00 € |

**Beschädigung #4:** Tür vorn links: Türdichtung - beschädigt - erneuern

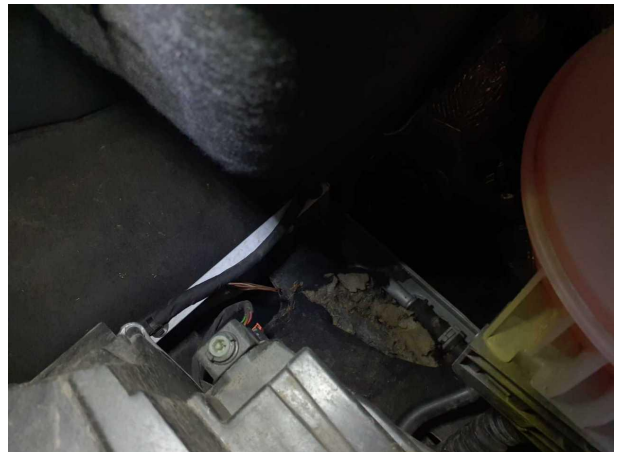
| Nr. | Bauteilgruppe | Beschreibung | Kosten (netto) |
|---|---|---|---|
| 5 | Kotflügel rechts | Innenkotflügel - Marderschaden - erneuern | 96,00 € |

**Beschädigung #5:** Kotflügel rechts: Innenkotflügel - Marderschaden - erneuern

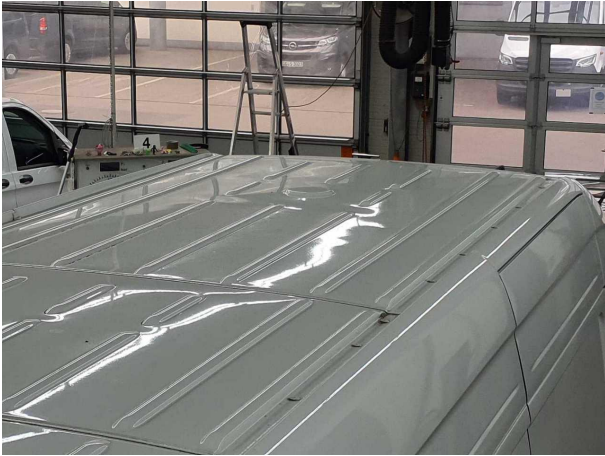
| Nr. | Bauteilgruppe | Beschreibung | Kosten (netto) |
|---|---|---|---|
| 6 | Fahrzeugdach | Dach - Delle(n) - Smart Repair | 100,00 € |

**Beschädigung #6:** Fahrzeugdach: Dach - Delle(n) - Smart Repair

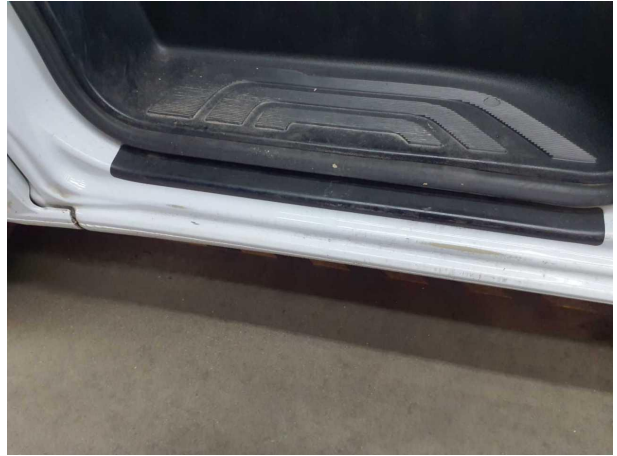
| Nr. | Bauteilgruppe | Beschreibung | Kosten (netto) |
|---|---|---|---|
| 7 | Schweller links | Einstieg - verkratzt / verschürft - Smart Repair | 100,00 € |

**Beschädigung #7:** Schweller links: Einstieg - verkratzt / verschürft - Smart Repair

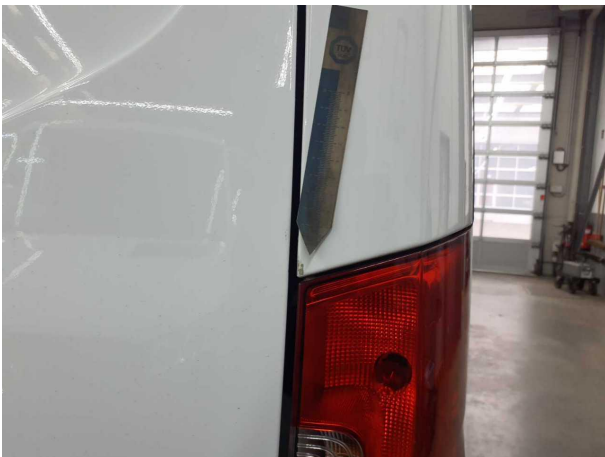
| Nr. | Bauteilgruppe | Beschreibung | Kosten (netto) |
|---|---|---|---|
| 8 | Karosserie | Eckbeplankung rechts - Kratzer - Smart Repair | 100,00 € |

**Beschädigung #8:** Karosserie: Eckbeplankung rechts - Kratzer - Smart Repair

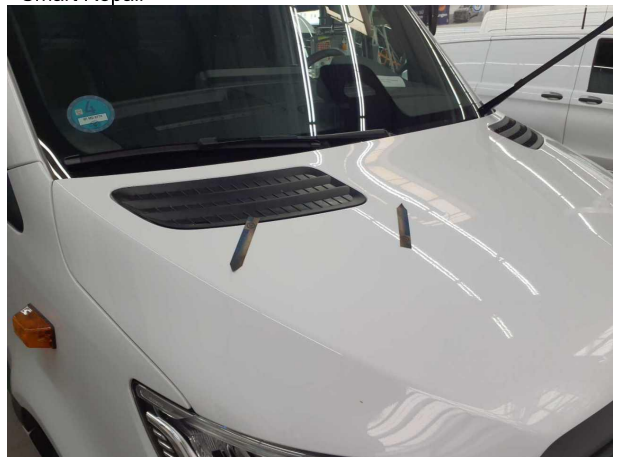
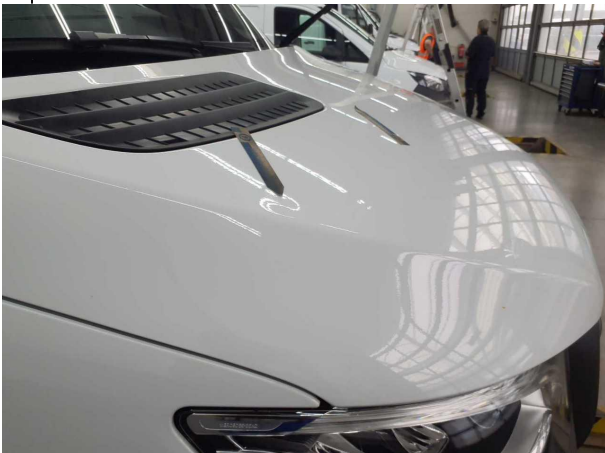
| Nr. | Bauteilgruppe | Beschreibung | Kosten (netto) |
|---|---|---|---|
| 9 | Motorhaube | Motorhaube - Delle(n) - Smart Repair | 100,00 € |

**Beschädigung #9:** Motorhaube: Motorhaube - Delle(n) - Smart Repair

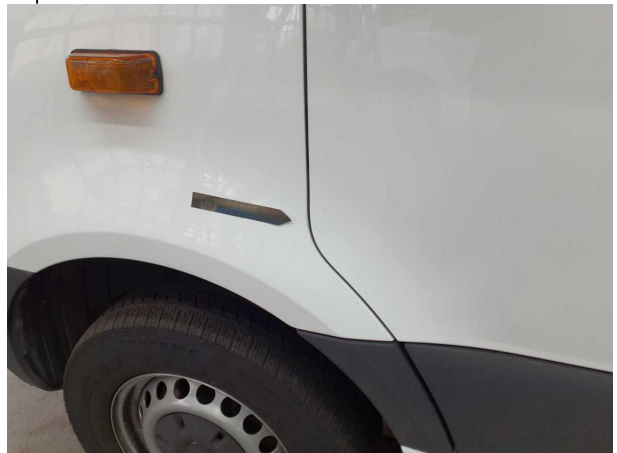
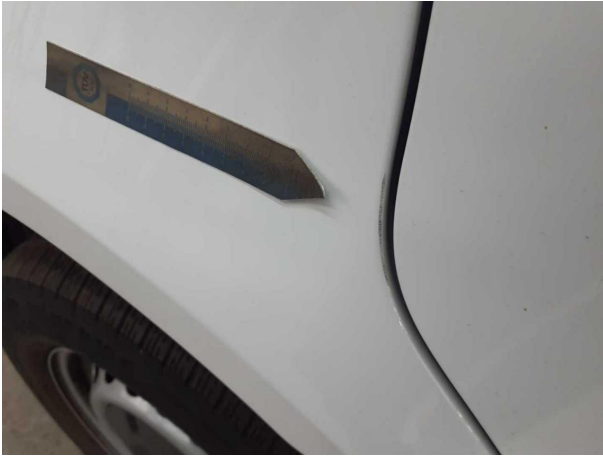
| Nr. | Bauteilgruppe | Beschreibung | Kosten (netto) |
|---|---|---|---|
| 10 | Kotflügel links | Kotflügel links - Kratzer - Smart Repair | 100,00 € |

**Beschädigung #10:** Kotflügel links: Kotflügel links - Kratzer - Smart Repair

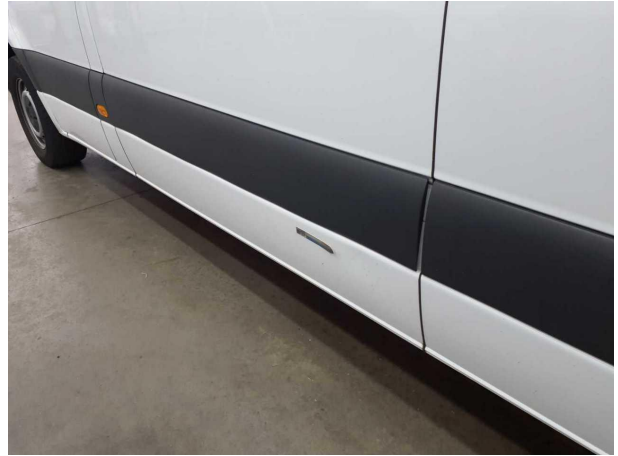
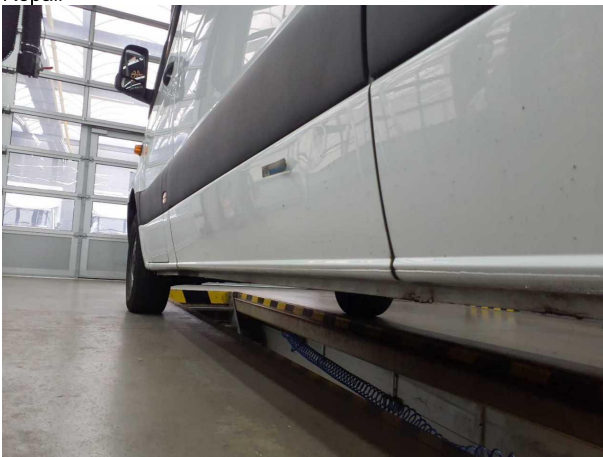
| Nr. | Bauteilgruppe | Beschreibung | Kosten (netto) |
|---|---|---|---|
| 11 | Seitenwand links | Seitenwand (v.u.) - Delle(n) - Smart Repair | 100,00 € |

**Beschädigung #11:** Seitenwand links: Seitenwand (v.u.) - Delle(n) - Smart Repair

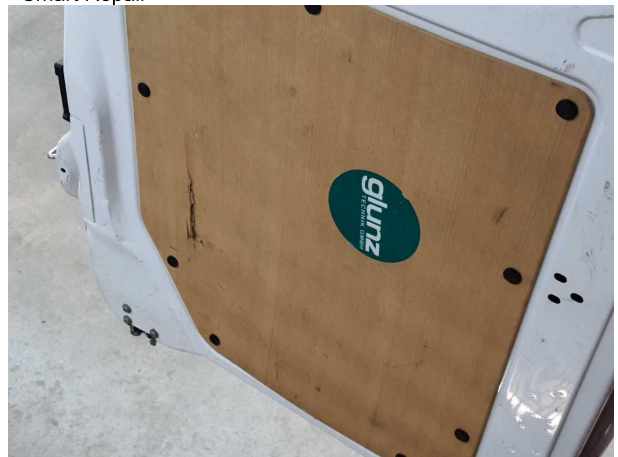
| Nr. | Bauteilgruppe | Beschreibung | Kosten (netto) |
|---|---|---|---|
| 12 | Heckklappe/-tür | Verkl. Hecktür Sperrholz unten - gebrochen / gerissen - erneuern | 115,00 € |

**Beschädigung #12:** Heckklappe/-tür: Verkl. Hecktür Sperrholz unten - gebrochen / gerissen - erneuern

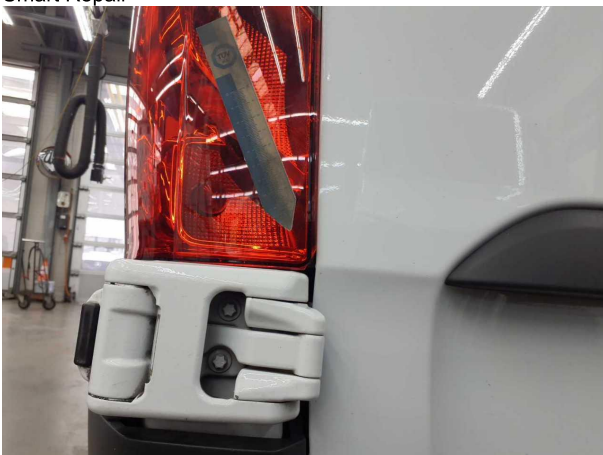
| Nr. | Bauteilgruppe | Beschreibung | Kosten (netto) |
|---|---|---|---|
| 13 | Heckleuchte | Heckleuchte links - gebrochen / gerissen - erneuern | 160,00 € |

**Beschädigung #13:** Heckleuchte: Heckleuchte links - gebrochen / gerissen - erneuern

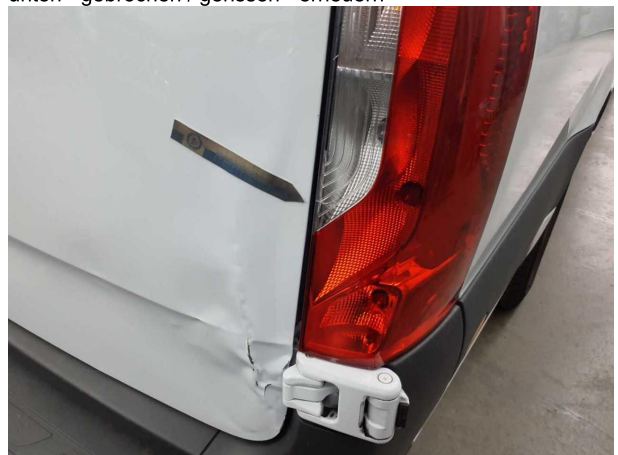
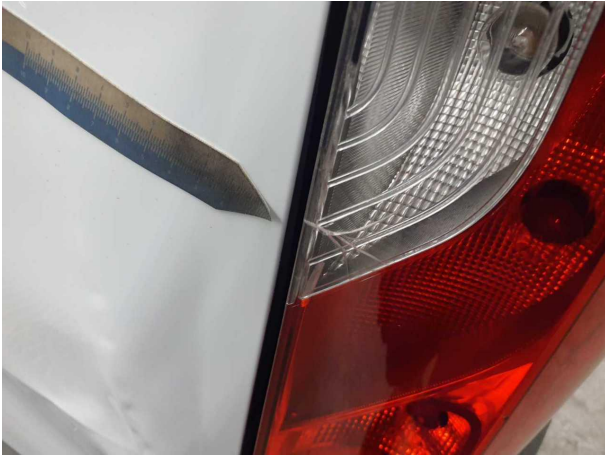
| Nr. | Bauteilgruppe | Beschreibung | Kosten (netto) |
|---|---|---|---|
| 14 | Heckleuchte | Heckleuchte rechts - gebrochen / gerissen - erneuern | 160,00 € |

**Beschädigung #14:** Heckleuchte: Heckleuchte rechts - gebrochen / gerissen - erneuern

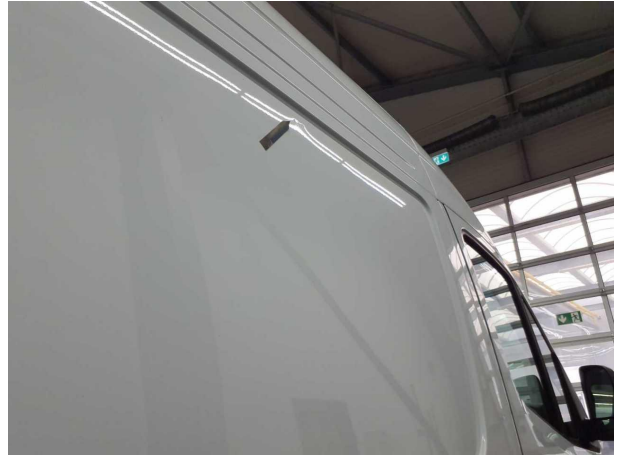
| Nr. | Bauteilgruppe | Beschreibung | Kosten (netto) |
|---|---|---|---|
| 15 | Schiebetür rechts | Schiebetür - Delle(n) - Smart Repair | 160,00 € |

**Beschädigung #15:** Schiebetür rechts: Schiebetür - Delle(n) - Smart Repair

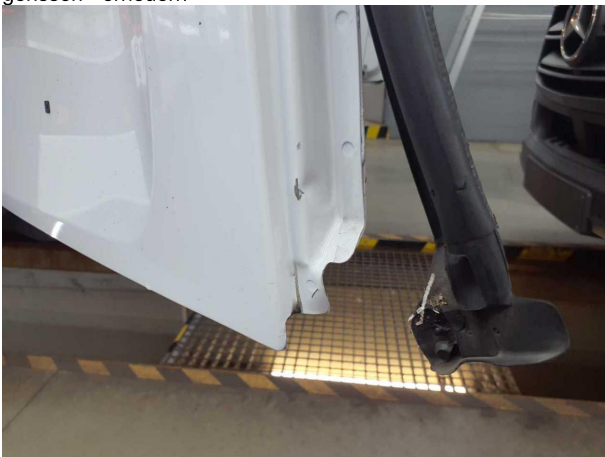
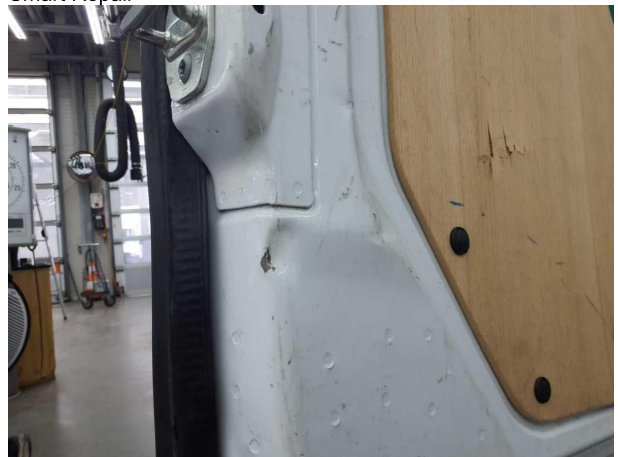
| Nr. | Bauteilgruppe | Beschreibung | Kosten (netto) |
|---|---|---|---|
| 16 | Heckklappe/-tür | Hecktür links - Delle / Lackschaden - Smart Repair | 200,00 € |

**Beschädigung #16:** Heckklappe/-tür: Hecktür links - Delle / Lackschaden - Smart Repair

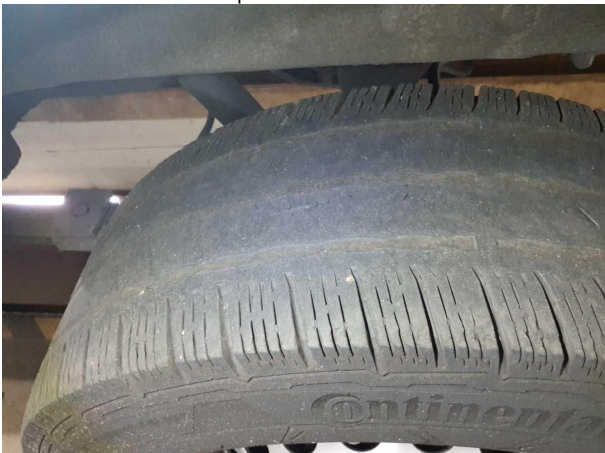
| Nr. | Bauteilgruppe | Beschreibung | Kosten (netto) |
|---|---|---|---|
| 17 | Rad/Reifen | Reifen hinten links - verschlissen - erneuern | 200,00 € |

- Das Fahrzeug war zum Zeitpunkt der Besichtigung, aufgrund des unter Unfall oder wertmindernden Faktoren aufgeführten Schadenmerkmals, nicht betriebs bzw. verkehrssicher.  
Dies hat folgenden Grund: Reifen

**Beschädigung #17:** Rad/Reifen: Reifen hinten links - verschlissen - erneuern

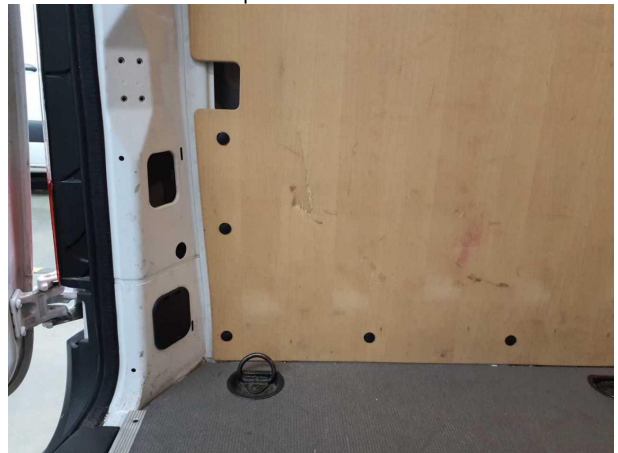
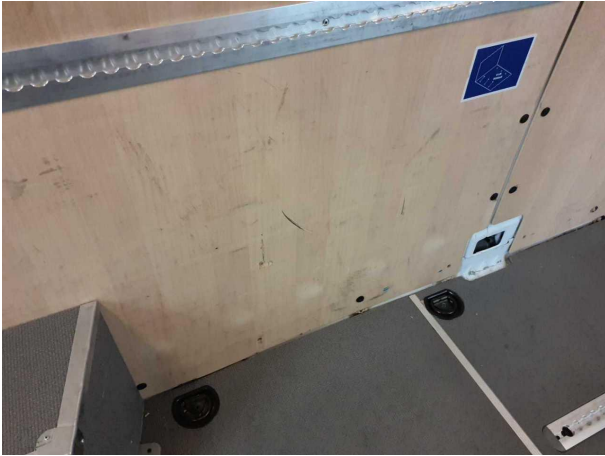
| Nr. | Bauteilgruppe | Beschreibung | Kosten (netto) |
|---|---|---|---|
| 18 | Verkleidungen/Abdeckungen | Laderaumverkleidung links - gebrochen / gerissen - erneuern | 271,00 € |

**Beschädigung #18:** Verkleidungen/Abdeckungen: Laderaumverkleidung links - gebrochen / gerissen - erneuern

**Beschädigung #18:** Verkleidungen/Abdeckungen:  
Laderaumverkleidung links - gebrochen / gerissen - erneuern

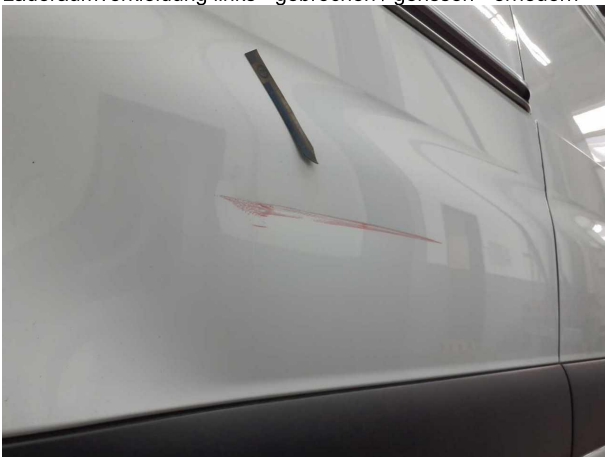
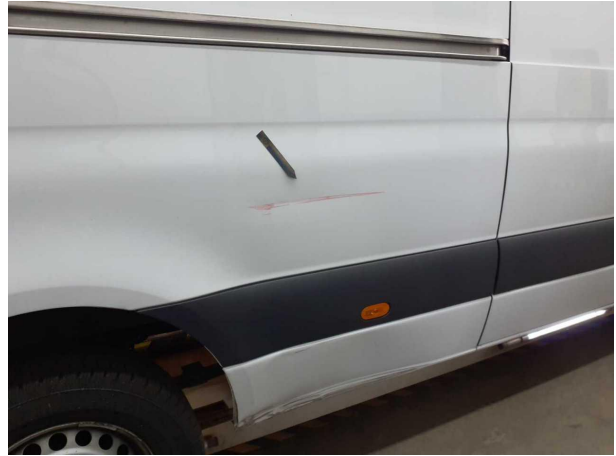
| Nr. | Bauteilgruppe | Beschreibung | Kosten (netto) |
|---|---|---|---|
| 19 | Seitenwand rechts | Seitenwand - beschädigt - instandsetzen und lackieren | 548,94 € |

**Beschädigung #19:** Seitenwand rechts: Seitenwand - beschädigt -  
instandsetzen und lackieren

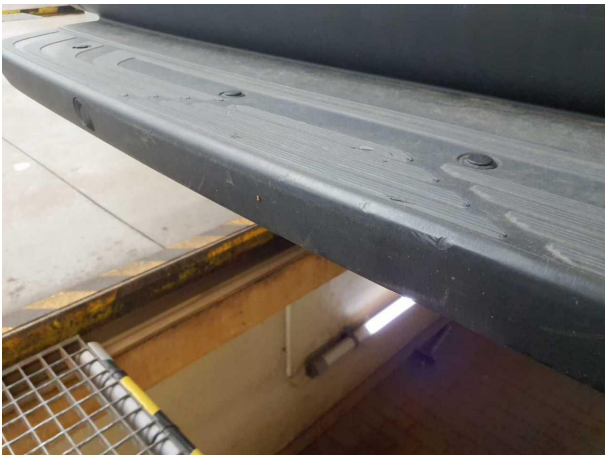
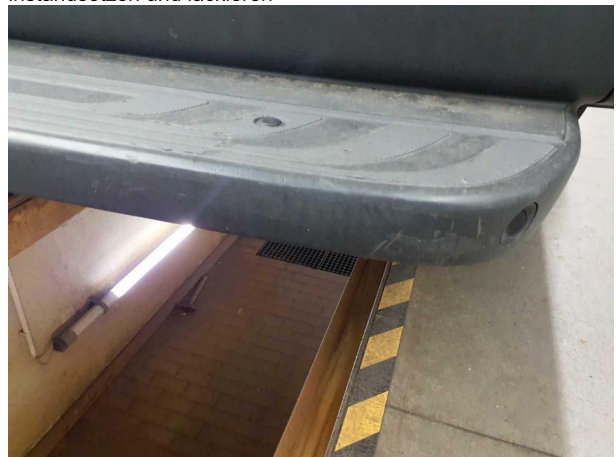
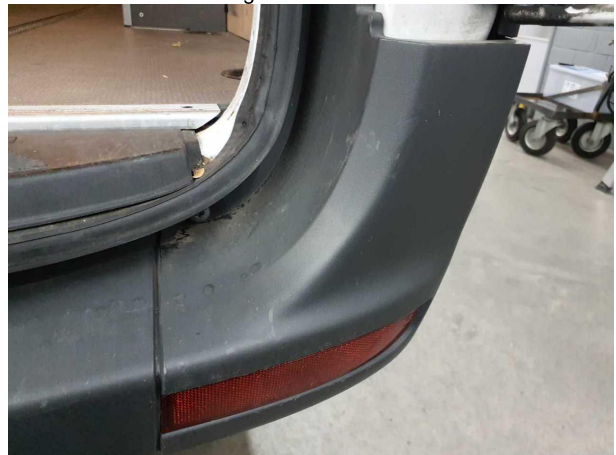
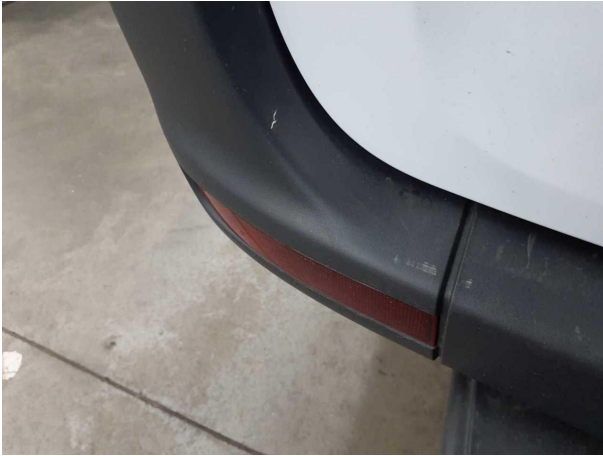
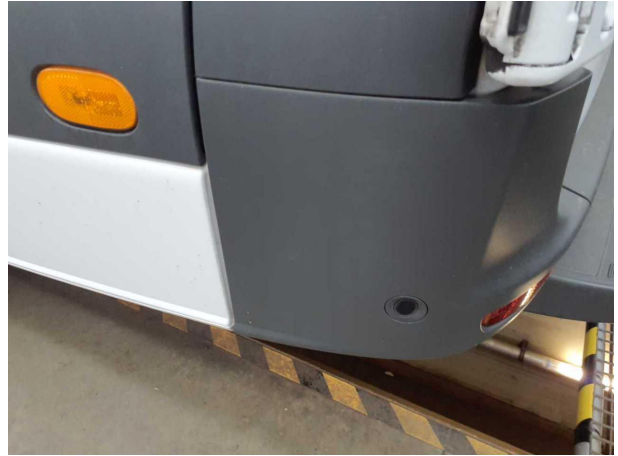
| Nr. | Bauteilgruppe | Beschreibung | Kosten (netto) |
|---|---|---|---|
| 20 | Stoßfänger hinten | Verkl. Stoßfänger Auftritt mit Parktronic - beschädigt - erneuern | 736,00 € |

**Beschädigung #20:** Stossfänger hinten: Verkl. Stossfänger Auftritt mit  
Parktronic - beschädigt - erneuern

**Beschädigung #20:** Stossfänger hinten: Verkl. Stossfänger Auftritt  
mit Parktronic - beschädigt - erneuern

**Beschädigung #20:** Stossfänger hinten: Verkl. Stossfänger Auftritt mit Parktronic - beschädigt - erneuern

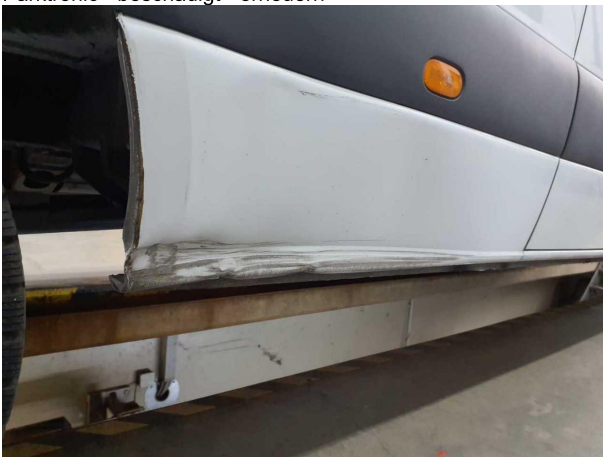
| Nr. | Bauteilgruppe | Beschreibung | Kosten (netto) |
|---|---|---|---|
| 21 | Seitenwand rechts | Seitenwand (v.u.) - beschädigt - erneuern | 860,00 € |

**Beschädigung #21:** Seitenwand rechts: Seitenwand (v.u.) - beschädi...  
- erneuern

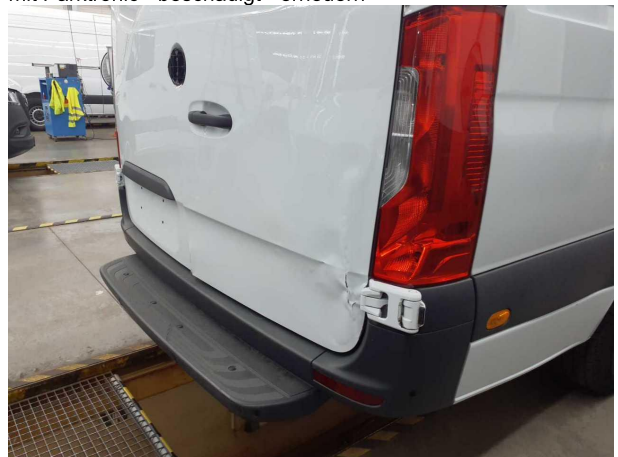
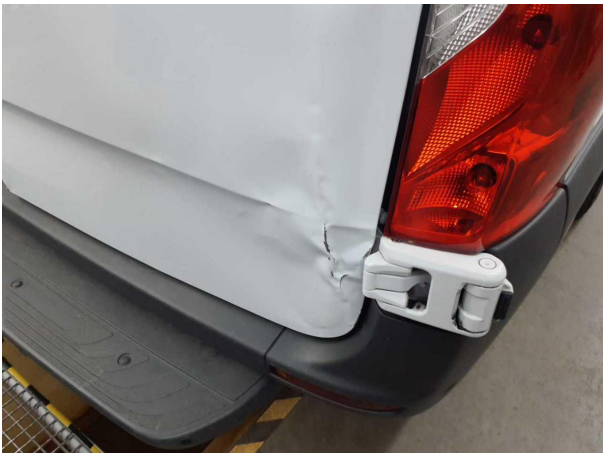
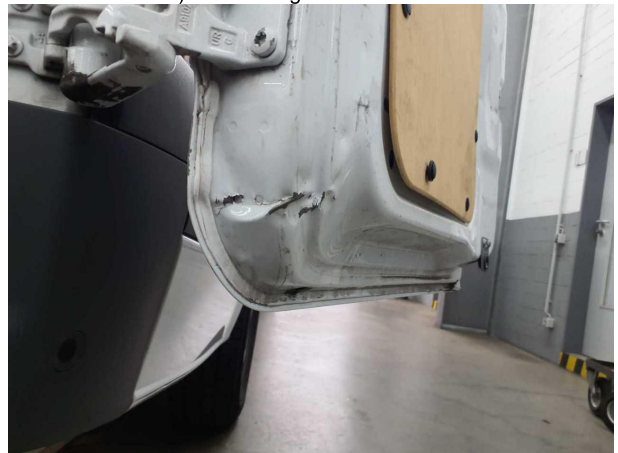
| Nr. | Bauteilgruppe | Beschreibung | Kosten (netto) |
|---|---|---|---|
| 22 | Heckklappe/-tür | Hecktür rechts (Mehrkosten können entstehen) - beschädigt - erneuern | 1.519,00 € |

**Beschädigung #22:** Heckklappe/-tür: Hecktür rechts (Mehrkosten können entstehen) - beschädigt - erneuern
