## Zustandsbericht

| Berichtsnummer : | 0000000929005-DE968 | | |

#### Kia Ceed Sportswagon (CD)(2018->2025) JBL Sound Edition

| Erstzulassung / Baujahr: | 06.07.2022 / 2022 | Besichtigungsdatum/-ort: | 02.07.2026 01099 Dresden |

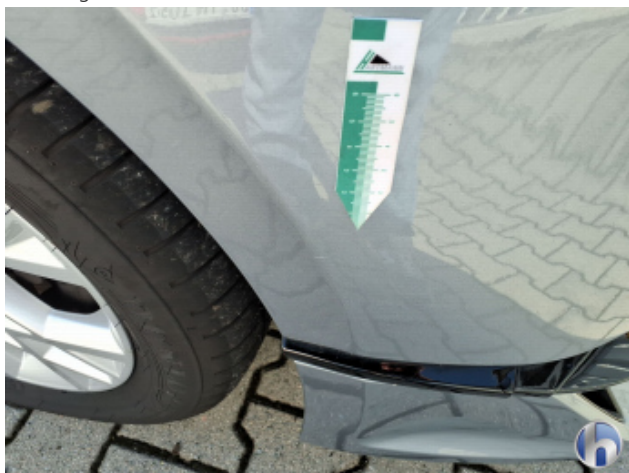
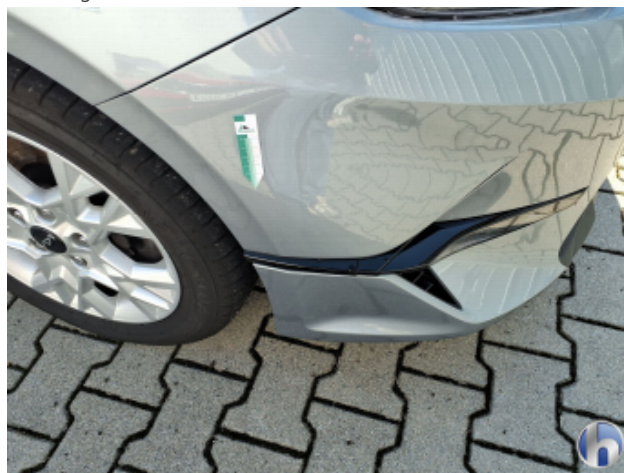
| | Bauteil | Schaden | Rep.-Art |
|---|---|---|---|
| 1. | Kotflügel Vorne - Rechts | Kratzer | Smart Repair |

1. Kotflügel Vorne - Rechts  
Kratzer - Smart Repair

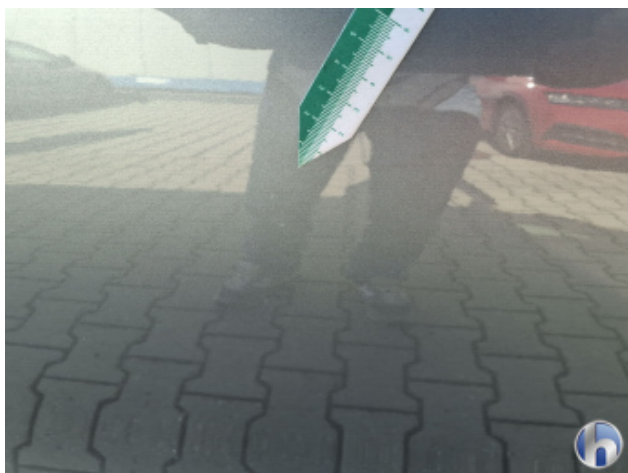
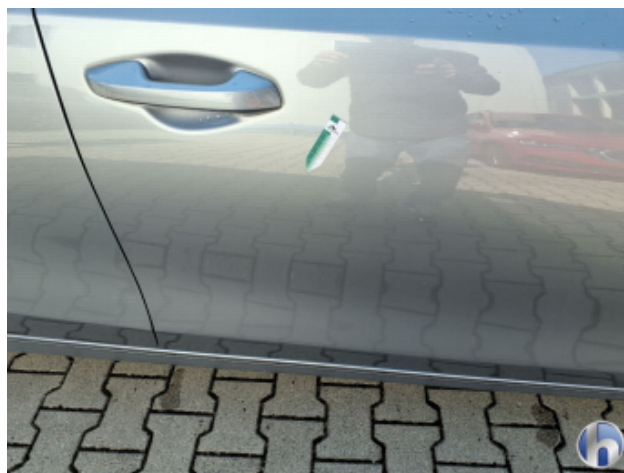
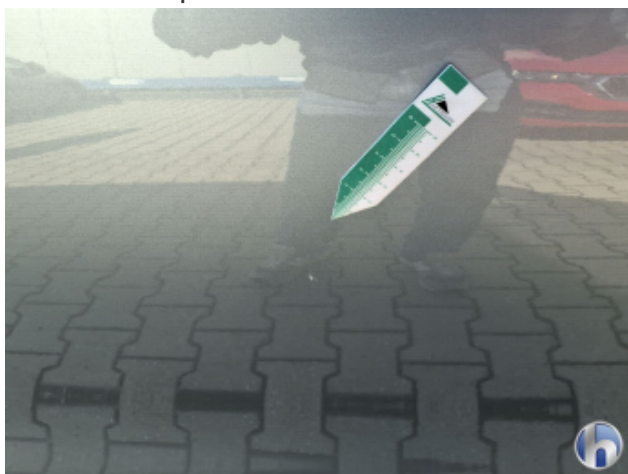
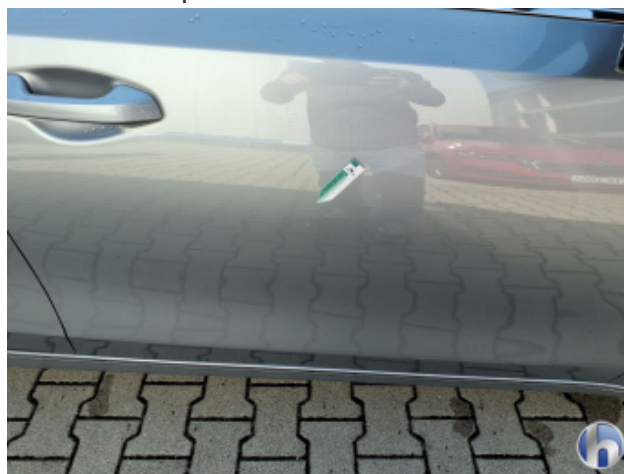
| | Bauteil | Schaden | Rep.-Art |
|---|---|---|---|
| 2. | Tür Vorne - Rechts | Kratzer | Smart Repair |

2. Tür Vorne - Rechts  
Kratzer - Smart Repair

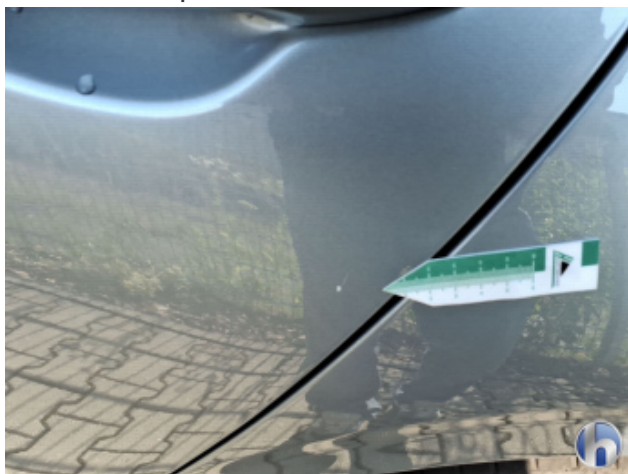
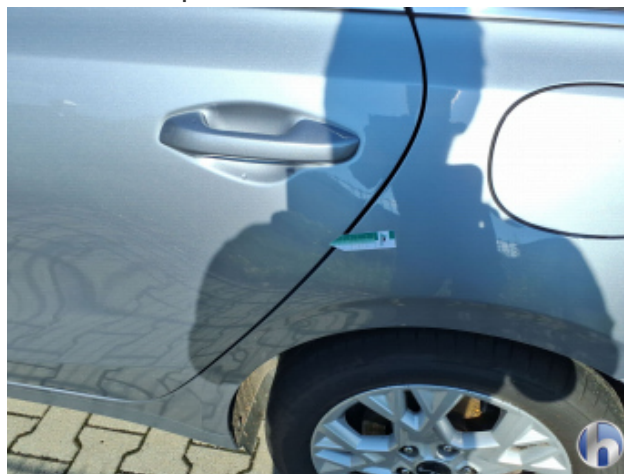
| | Bauteil | Schaden | Rep.-Art |
|---|---|---|---|
| 3. | Tür Hinten - Links | Lackabplatzer | Smart Repair |

3. Tür Hinten - Links  
Lackabplatzer - Smart Repair

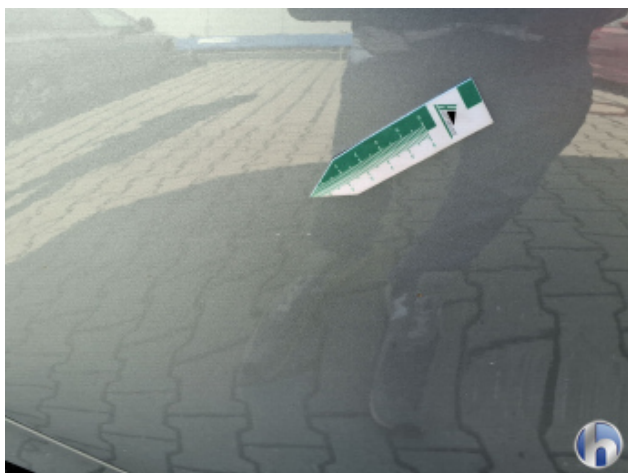
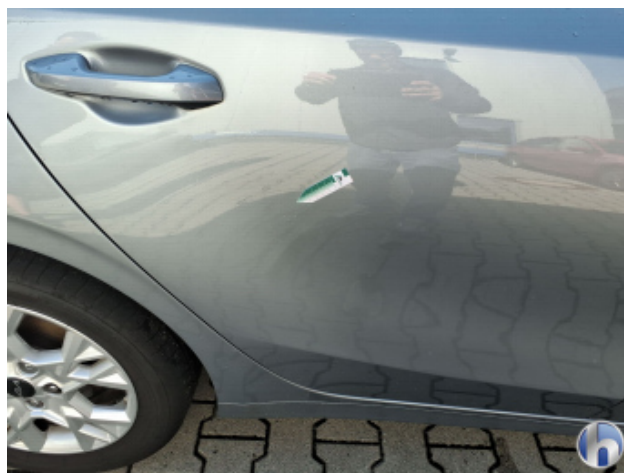
| | Bauteil | Schaden | Rep.-Art |
|---|---|---|---|
| 4. | Tür Hinten - Rechts | Kratzer | Smart Repair |

4. Tür Hinten - Rechts  
Kratzer - Smart Repair

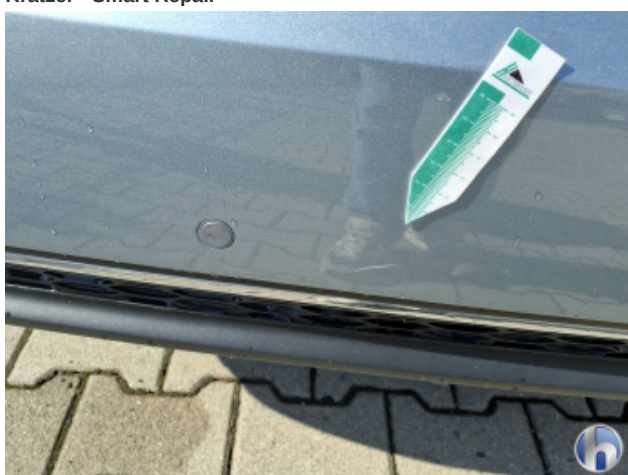
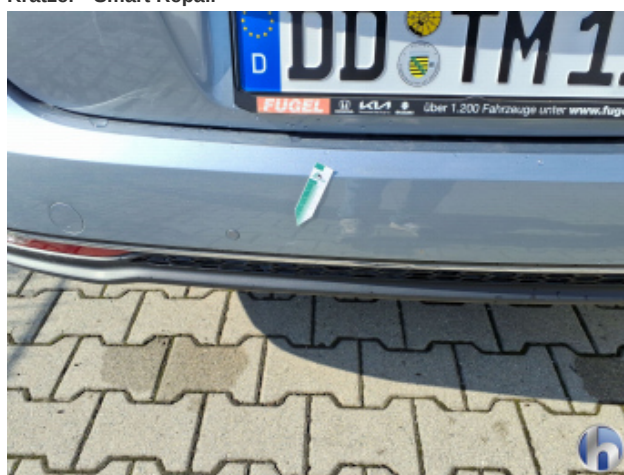
| | Bauteil | Schaden | Rep.-Art |
|---|---|---|---|
| 5. | Stoßfänger Hinten | Kratzer | Smart Repair |

5. Stoßfänger Hinten  
Kratzer - Smart Repair

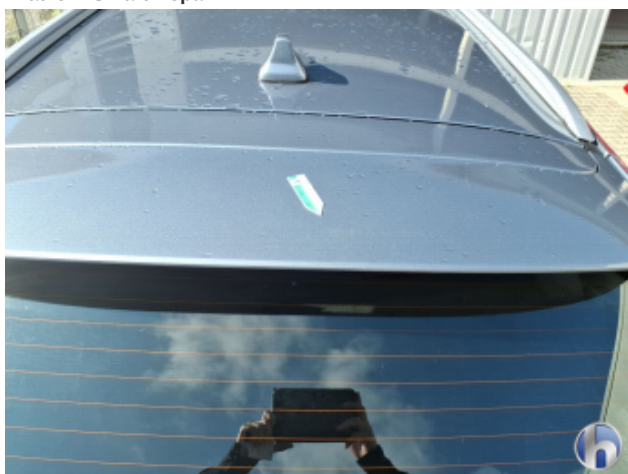
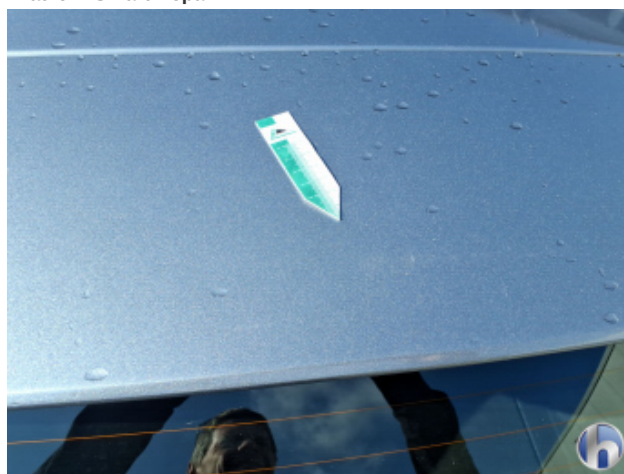
| | Bauteil | Schaden | Rep.-Art |
|---|---|---|---|
| 6. | Heckklappe | Kratzer | Smart Repair |

6. Heckklappe  
Kratzer - Smart Repair
