| Typ/Modell | MX-30 | HU (Bericht lag vor) | 05/2027 |
| Fahrgestellnummer | JMZDR1WBJ00209065 | Leistung / Hubraum | 81 kW |

## Zustandsbericht

Besichtigungsdatum: 03.06.2026  
**Protokollnummer: 45770215**  
Erstellt durch: Paula Kube  
Besichtigt durch: Baumgartner

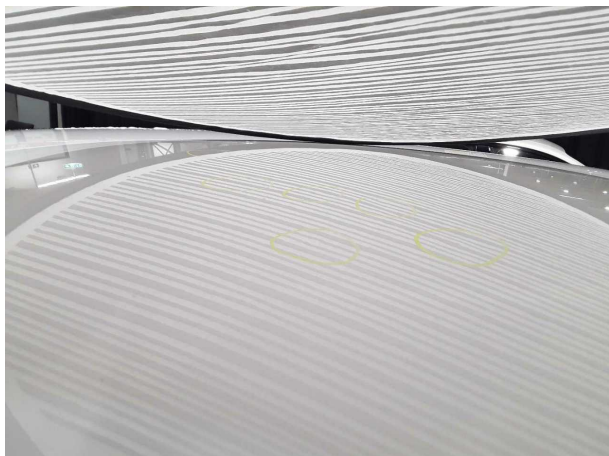
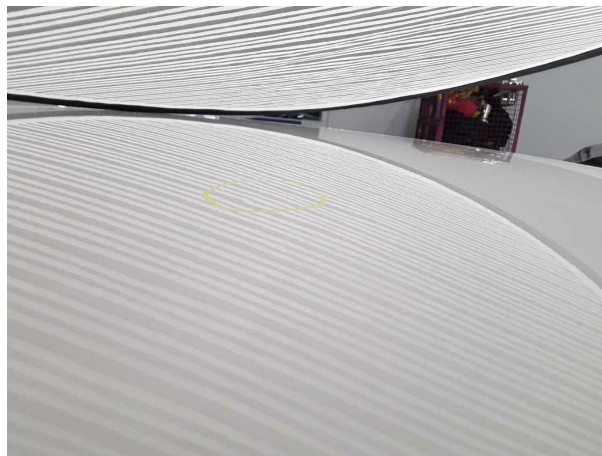
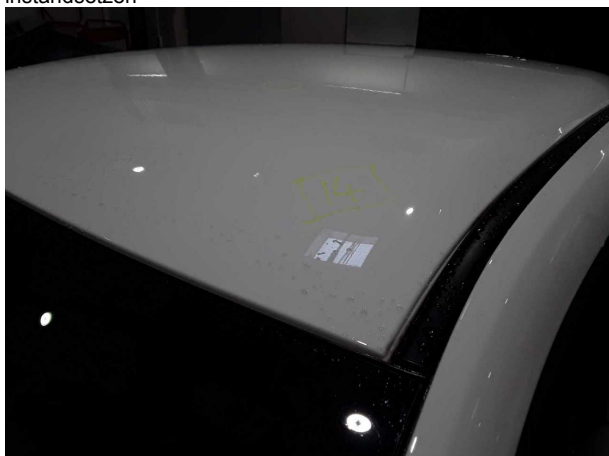
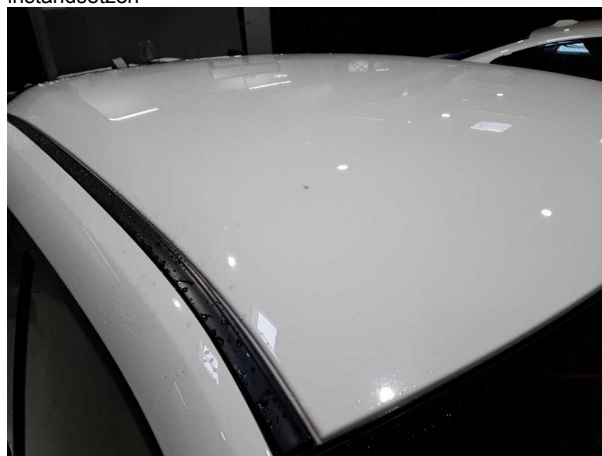
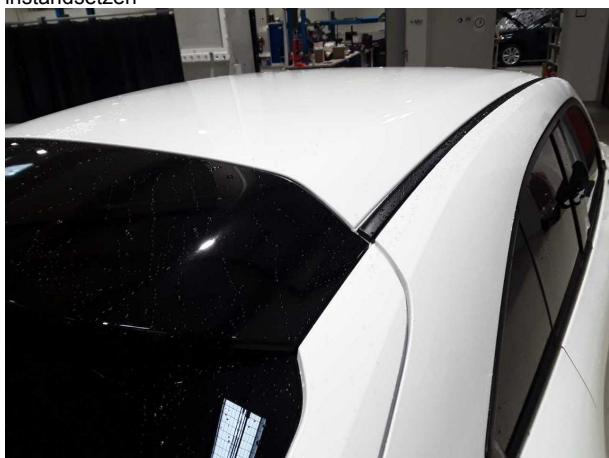
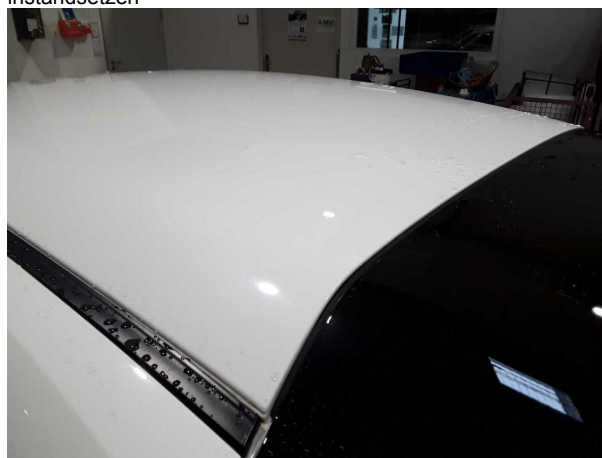
| Nr. | Bauteilgruppe | Beschreibung |
|---|---|---|
| 4 | Karosserie | Karosserie - Hagelschaden - instandsetzen |

**Beschädigung #4:** Karosserie: Karosserie - Hagelschaden - instandsetzen
