Halter		Besichtigungszustand	bedingt: Licht/ Nässe/Schmutz
Kennzeichen		Laufleistung (abgelesen)	11.048 km
Hersteller	Peugeot	Restlauf bis Service	0 km
Typ/Modell	3008 Plug-In Hybrid 195 e-DSC7 Allure Sports Utility Vehicle5-türig 1598 ccm 195 PS / 143 KW Elektrisch 7- Gang Automatik		HU
Fahrgestellnummer	VR3KBDGK3SS162938	Leistung / Hubraum	/ 1.598 ccm
Erstzulassung	18.11.2025	Polster/Farbe	/
Letzte Wartung		Lackierung	
Kraftstoffart	Hybr.Benzin/E	Getriebe

Zustandsbericht

Besichtigungsdatum: 22.06.2026
Protokollnummer: **46162989**

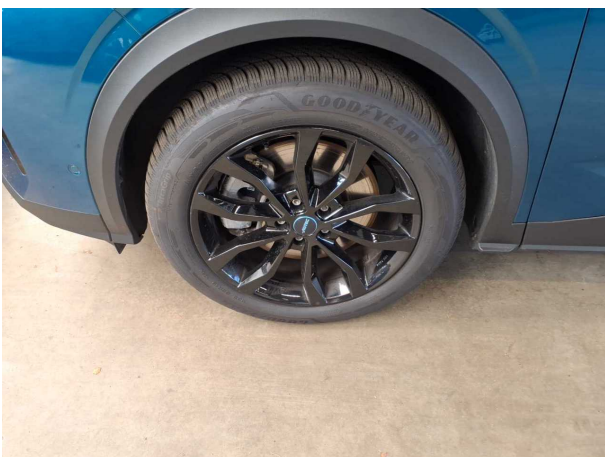
Abbildung 17: Montierte Bereifung

Achse	Reifengröße	Hersteller	Reifentyp	Profiltiefe	Verktgl.	Zul.
1	235/55 R19 105V	Goodyear	Winterreifen	6mm - 6mm	n.i.O.	n.i.O.
2	235/55 R19 105V	Goodyear	Winterreifen	6mm - 6mm	n.i.O.	n.i.O.

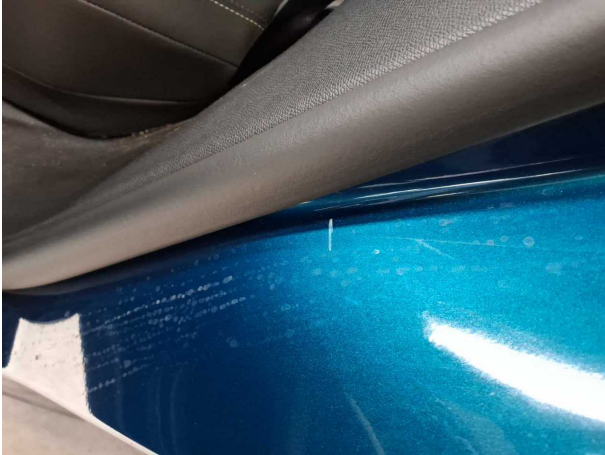
Nr.	Bauteilgruppe	Beschreibung
1	Schweller links	Einstieg - Kratzer - Smart Repair
2	Stoßfänger hinten	Stoßfänger hinten - Kratzer - Smart Repair
3	Sonstiges	Inspektion/Wartung (Kein Nachweis) - fällig - erneuern
4	Verglasung	Frontscheibe (Mit rissbildung) - Steinschlag - erneuern

Beschädigung #1: Schweller links: Einstieg - Kratzer - Smart Repair

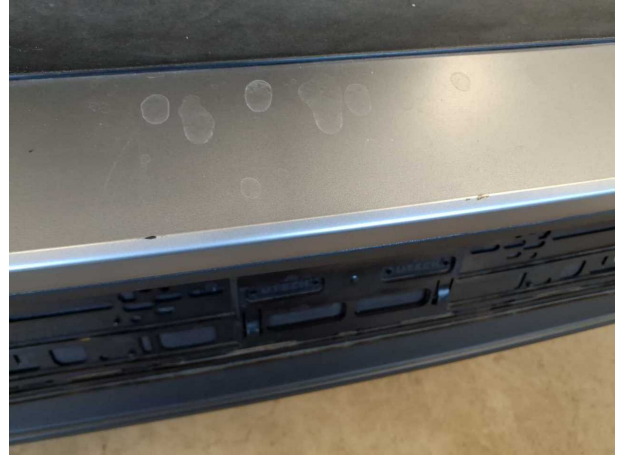
Beschädigung #2: Stossfänger hinten: Stossfänger hinten - Kratzer - Smart Repair

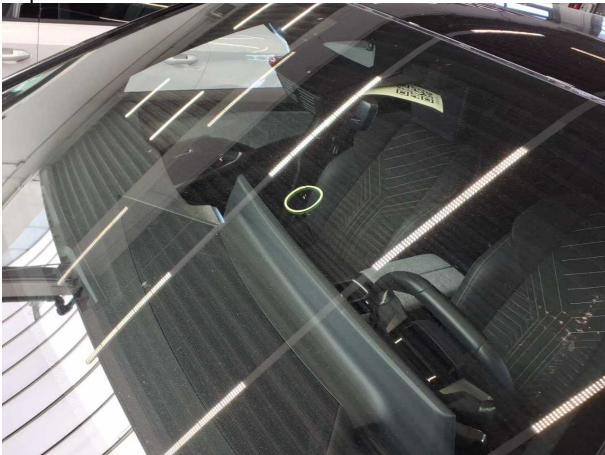
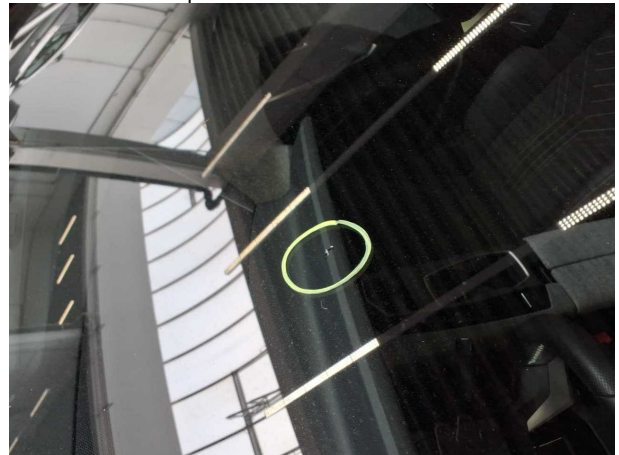
Beschädigung #4: Verglasung: Frontscheibe (Mit rissbildung) - Steinschlag - erneuern

Beschädigung #4: Verglasung: Frontscheibe (Mit rissbildung... Steinschlag - erneuern

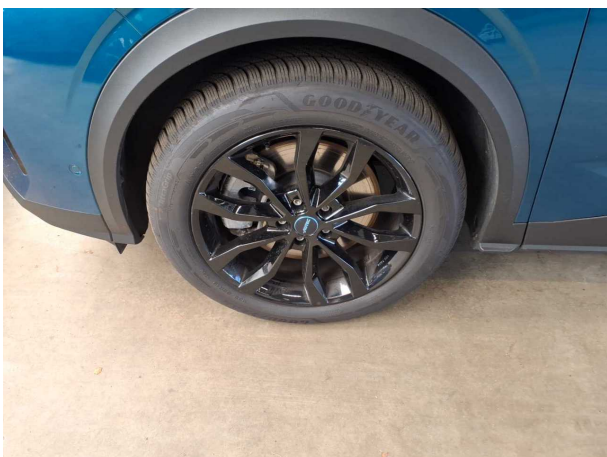
Figure 17: Mounted tyres

Axle	Tyre size	Manufacturer	Type of tyre	Tread depth	Roadworthy	Permissibility
1	235/55 R19 105V	Goodyear	Winter tyres	6mm - 6mm	Not o.k.	Not o.k.
2	235/55 R19 105V	Goodyear	Winter tyres	6mm - 6mm	Not o.k.	Not o.k.

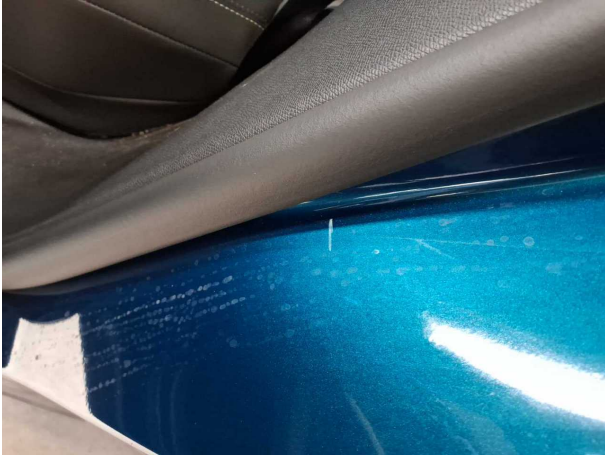
No.	Component group	Description
1	Sill - left side	Sill - Scratch(es) - Smart repair
2	Rear bumper	Rear bumper - Scratch(es) - Smart repair
3	Misc.	Inspection / maintenance (Kein Nachweis) - Due - Replace
4	Vehicle glazing	Windscreen (Mit rissbildung) - Stone chips - Replace

Damage #1: Sill - left side: Sill - Scratch(es) - Smart repair

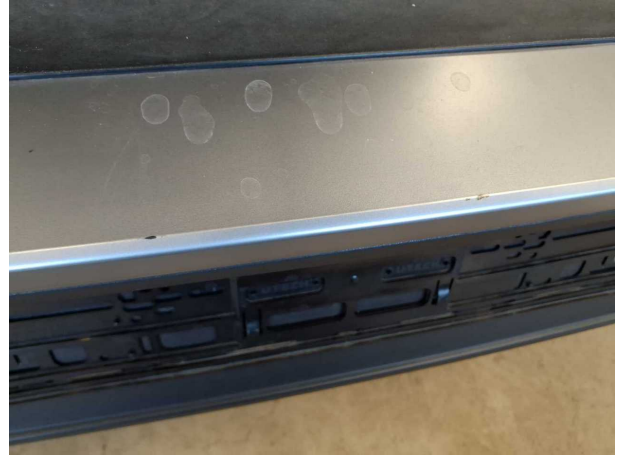
Damage #2: Rear bumper: Rear bumper - Scratch(es) - Smart repair

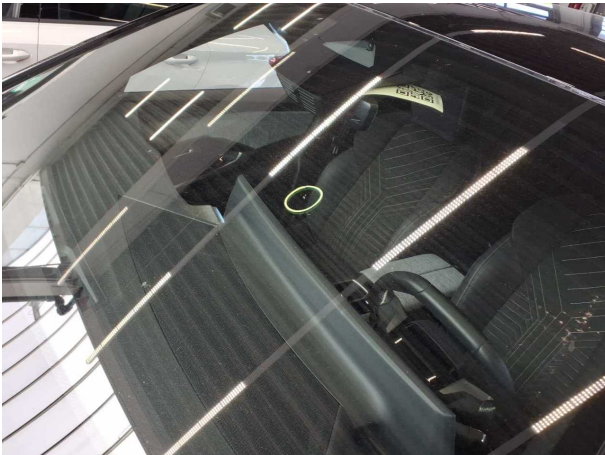
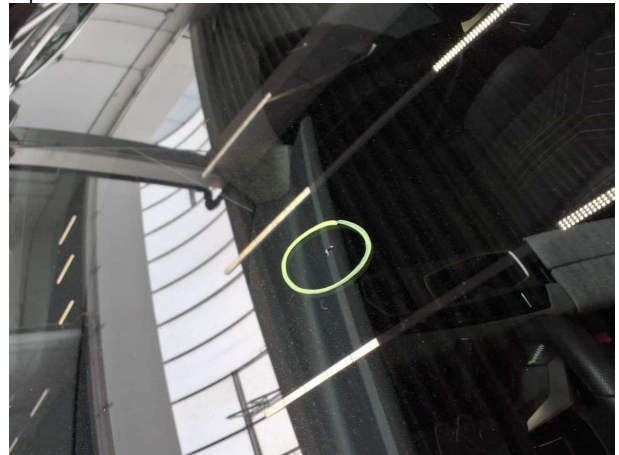
Damage #4: Vehicle glazing: Windscreen (Mit rissbildung) - Stone chips - Replace
