UNABHÄNGIGES BATTERIE ZERTIFIKAT

MARKE: Kia
MODELL: Sportage PHEV - 13,8 kWh

Wertgutachten

Ihr Auftrag vom	09.06.2026 durch Raiffeisen-Impuls Fuhrparkmanagement GmbH & Co. KG
Besichtigungsort	36272 Niederaula, Industriestraße 11
Besichtigungsdatum	24.06.2026
Referenznummern	0002067366

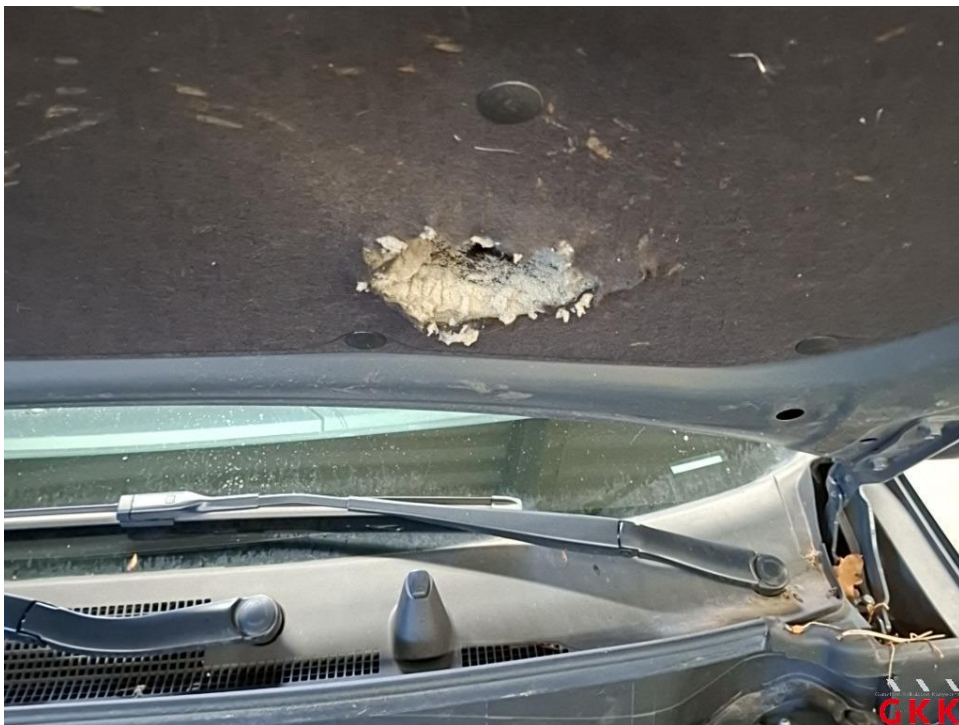
Wertbeeinflussende Faktoren		
Front (Angaben ohne MwSt.)	Reparaturkosten	MW
Motorhaube Dämmmatte, beschädigt, ersetzen (Bild 16)	232,79 €	151,31 €
Dach (Angaben ohne MwSt.)	Reparaturkosten	MW
Dach, beschädigt, kalt drücken (Bild 19, Bild 20, Bild 21)	239,28 €	239,28 €
Heck (Angaben ohne MwSt.)	Reparaturkosten	MW
Stoßfänger hinten Verkleidung -lackiert-, verkratzt, lackieren (Bild 24, Bild 25, Bild 26)	636,27 €	413,58 €
Heckklappe, beschädigt, kalt drücken (Bild 22, Bild 23)	159,52 €	159,52 €
Sonstiges (Angaben ohne MwSt.)	Reparaturkosten	MW
Fahrzeug außen, Anhaftungsspuren, aufbereiten (Bild 17, Bild 18)	319,04 €	319,04 €

Bild 16 Motorhaube, Dämmmatte, beschädigt, ersetzen

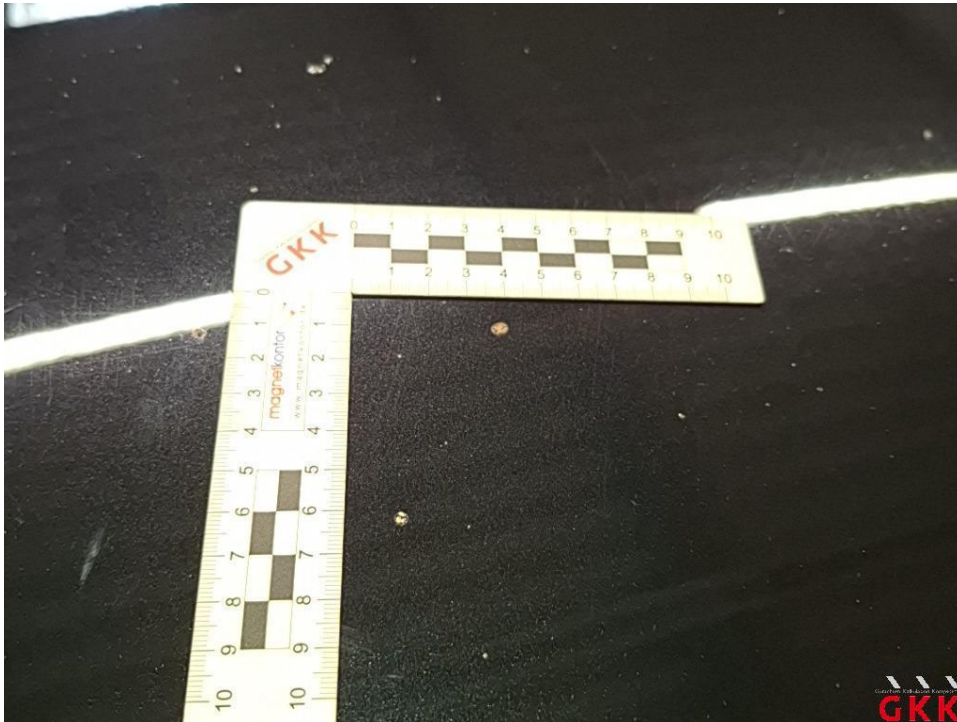
Bild 17 Fahrzeug, außen, Anhaftungsspuren, aufbereiten

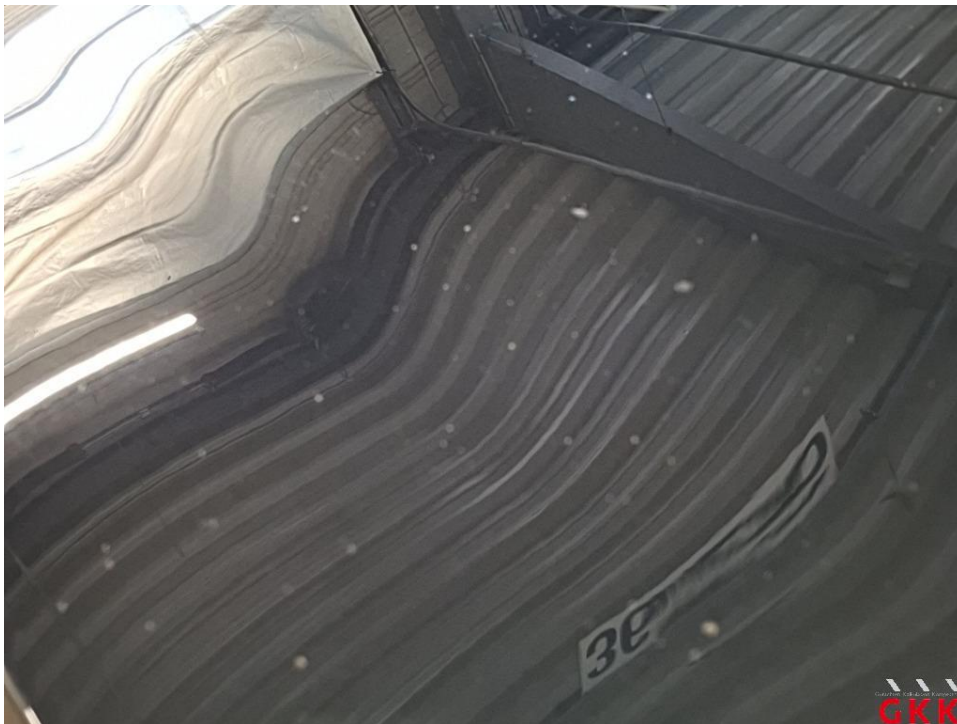
Bild 18 Fahrzeug, außen, Anhaftungsspuren, aufbereiten

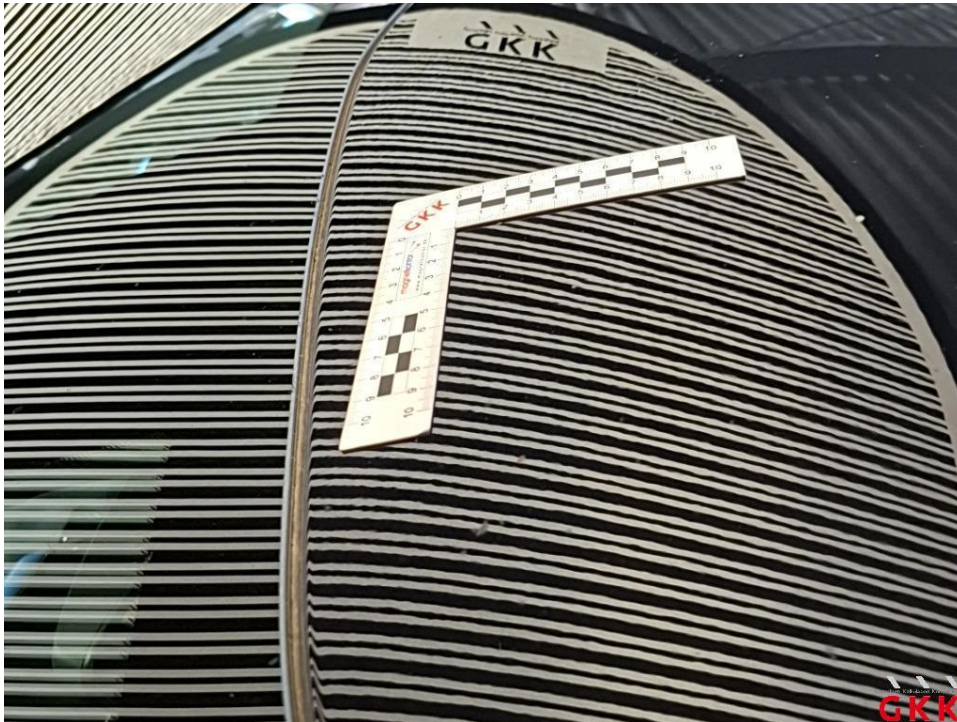
Bild 19 Dach, beschädigt, kalt drücken

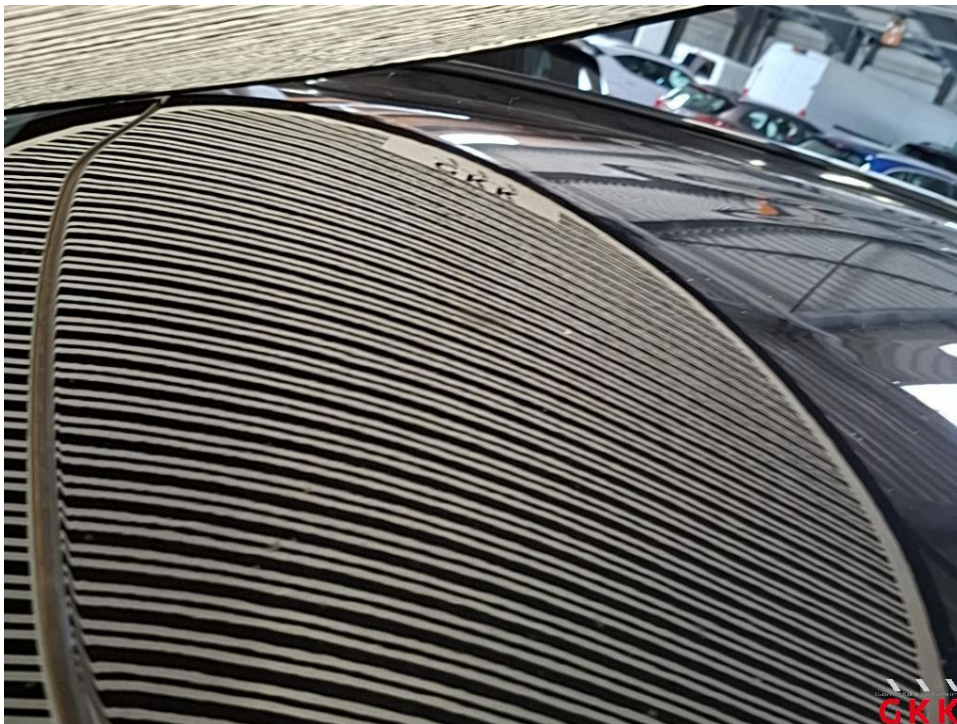
Bild 20 Dach, beschädigt, kalt drücken

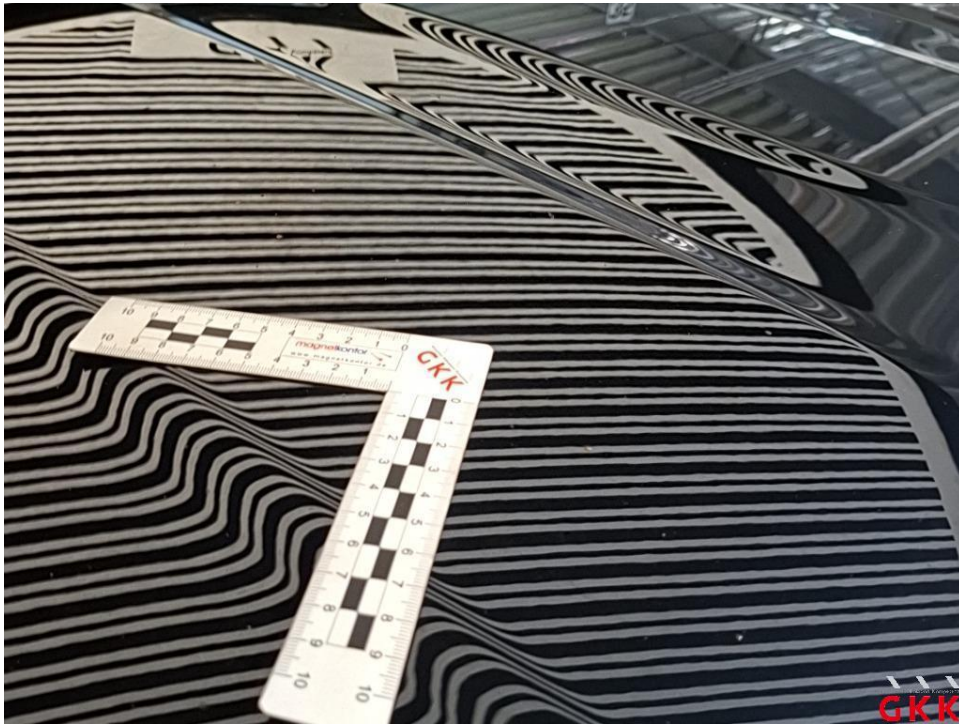
Bild 21 Dach, beschädigt, kalt drücken

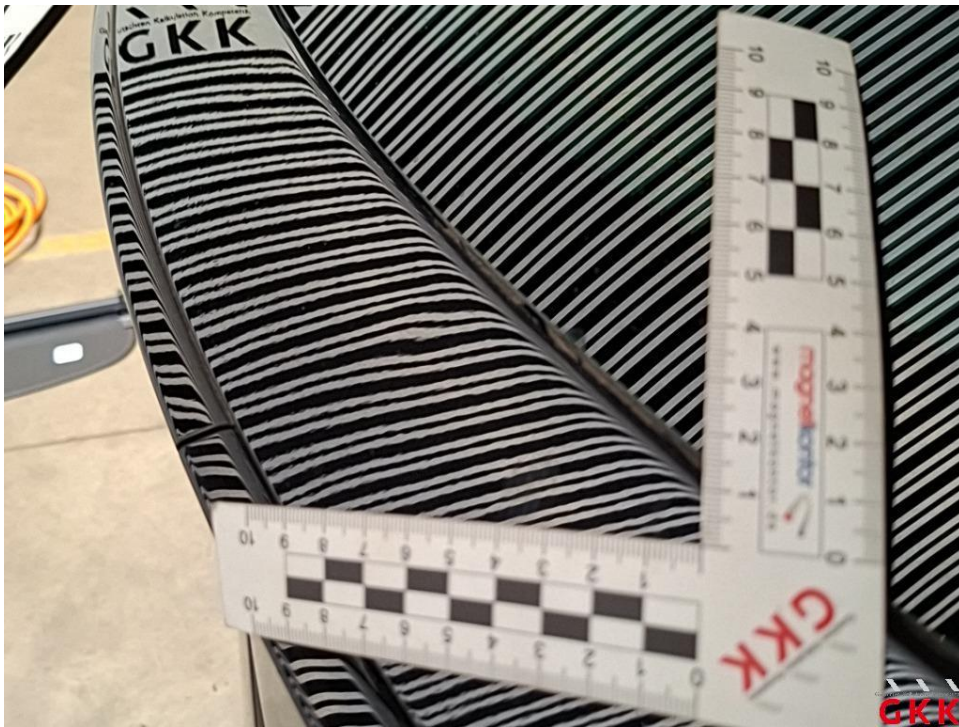
Bild 22 Heckklappe, beschädigt, kalt drücken

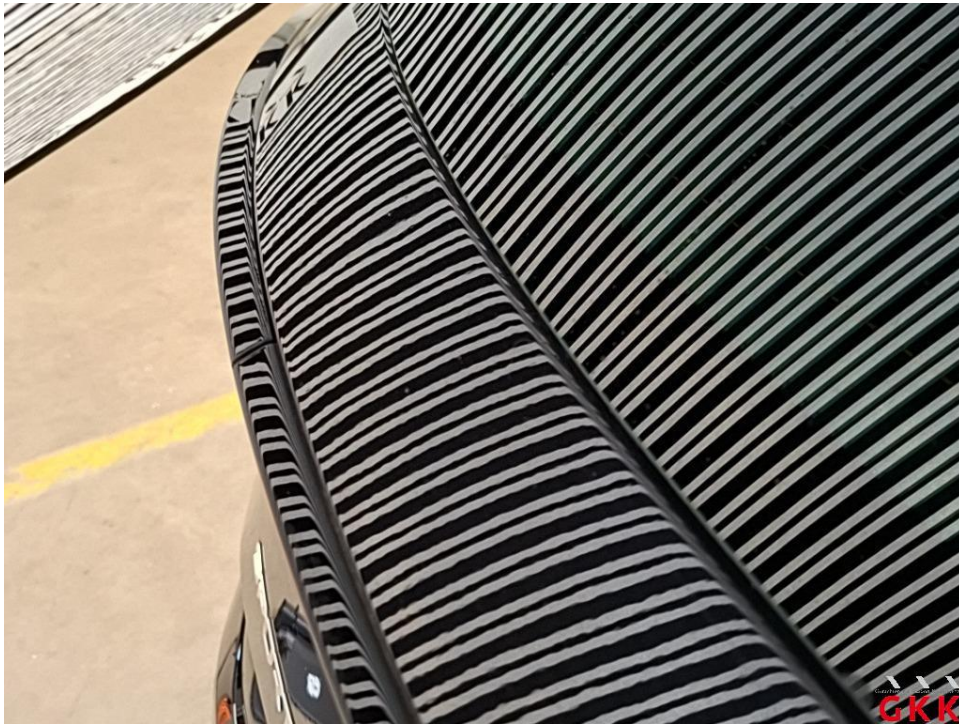
Bild 23 Heckklappe, beschädigt, kalt drücken

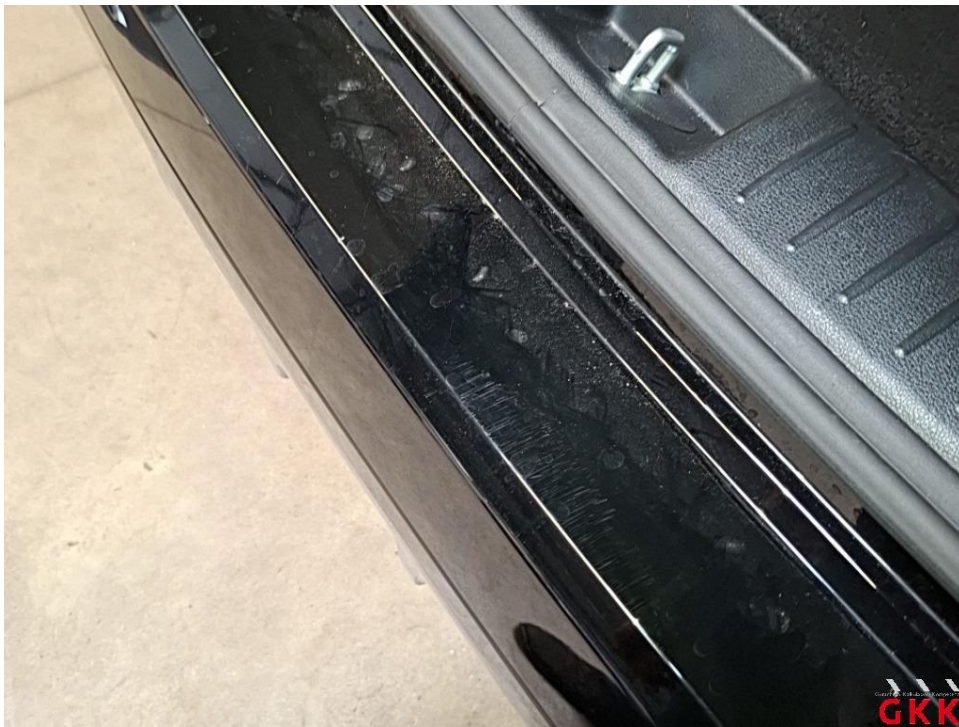
Bild 24 Stoßfänger hinten, Verkleidung -lackiert-, verkratzt, lackieren

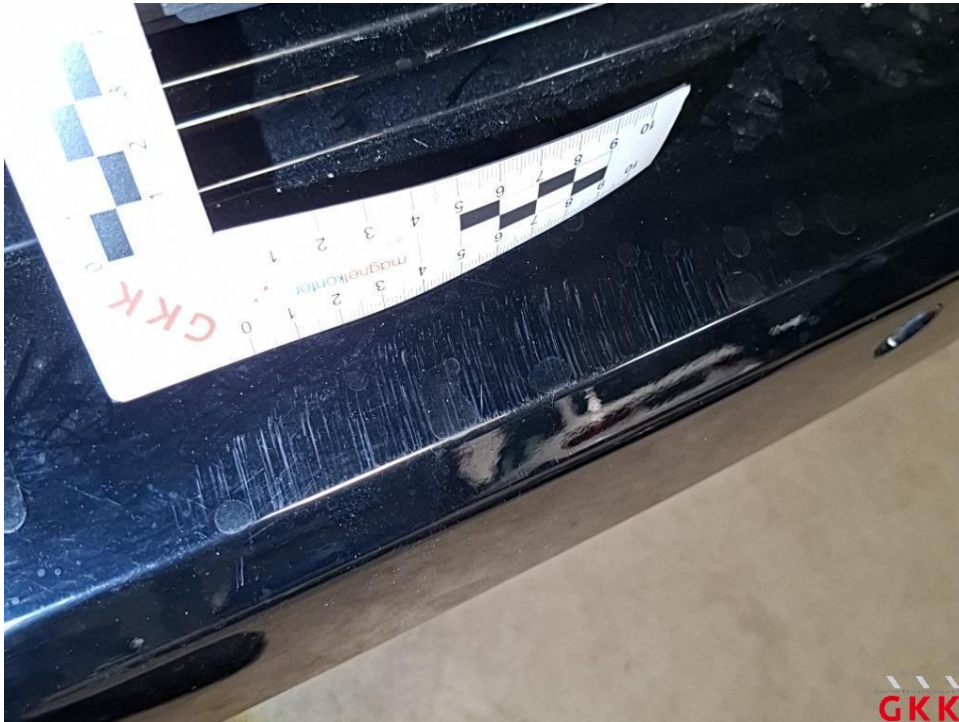
Bild 25 Stoßfänger hinten, Verkleidung -lackiert-, verkratzt, lackieren

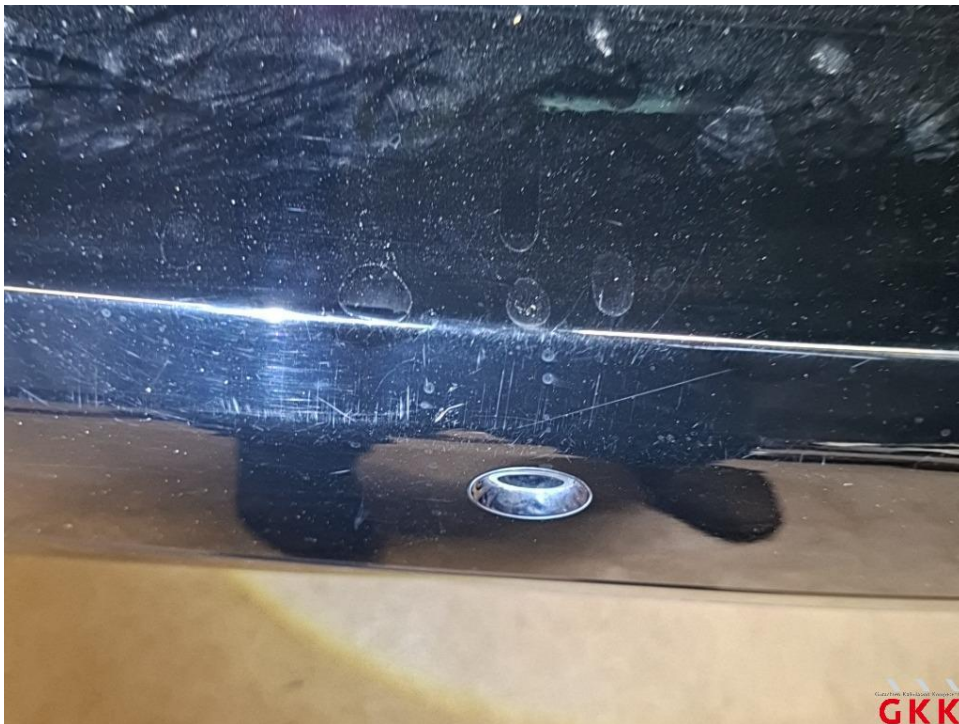
Bild 26 Stoßfänger hinten, Verkleidung -lackiert-, verkratzt, lackieren
