Wertgutachten

Hersteller / Modell	Mercedes-Benz Vito		
Kennzeichen		Fahrgestellnummer	W1VVLBEZXS4404234
Erstzulassung	09.05.2024	Laufleistung (abgelesen)	41.414 km
HSN/TSN	2222 / BBJ 08519	Kraftstoffart / Zylinder	Diesel
Fahrzeugart	Transporter	Antriebsart	Heckantrieb
Schadstoffklasse	EURO6;WLTP;EA;PI/CI;M, N...	Getriebe / Anzahl Gänge	Manuell (Getriebe 6-Gang - T...
Farbe	ARKTIKWEISS	Besichtigungszustand	ausreichend
Leistung / Hubraum	120 kW / 1.950 ccm	Nächste HU	
Wartungsheft / Nachweis	nicht vorhanden	Restlauf bis Service	376 Tag(e)
Letzte Wartung		Polsterart	Stoff
Vorschaden	Feststellbar	Polsterfarbe	Schwarz
Nachlackierung	Feststellbar	zul. Gesamtgewicht	2.800 kg
Dokumente	ZB I / II nicht vorhanden	Anzahl Halter	1
Schlüssel soll/ist	2/1	Anzahl Sitze / Türen	3 / 4

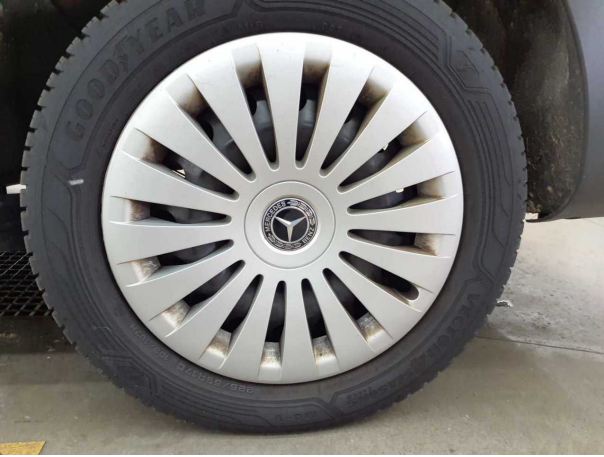
Beschädigung #1: Rad/Reifen: Radblende hinten links - verkratzt / verschürft - erneuern

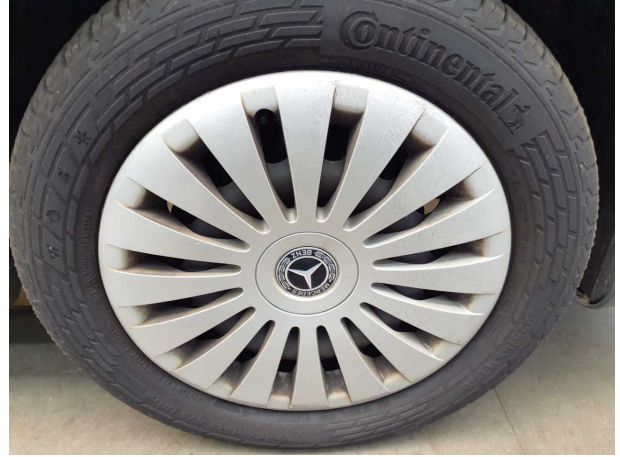
Beschädigung #2: Rad/Reifen: Radblende vorn rechts - verkratzt / verschürft - erneuern

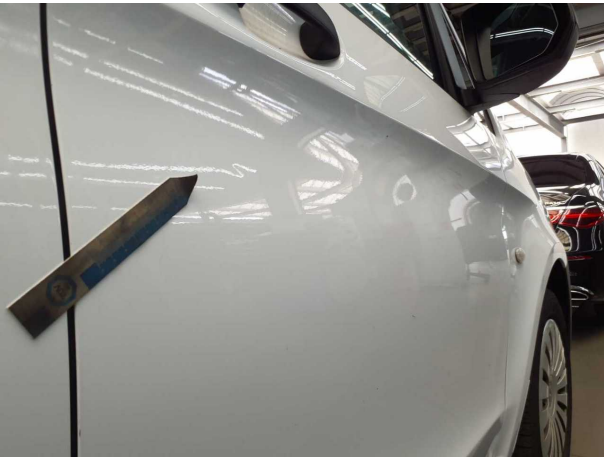
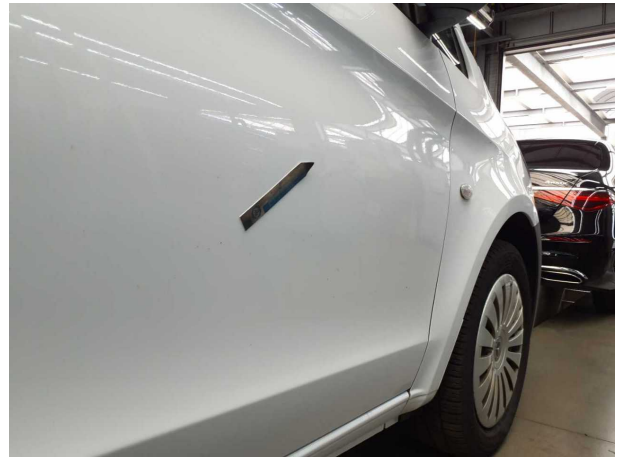
Beschädigung #5: Tür vorn rechts: Tür - Delle(n) - Smart Repair

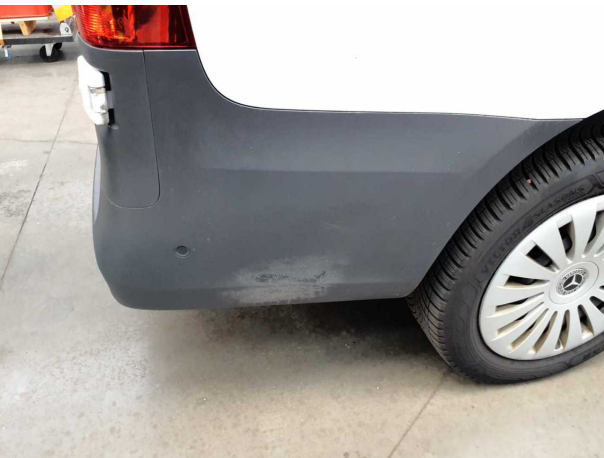
Beschädigung #6: Stossfänger hinten: Stossfänger mit Parktronic - Lackmangel - Smart Repair

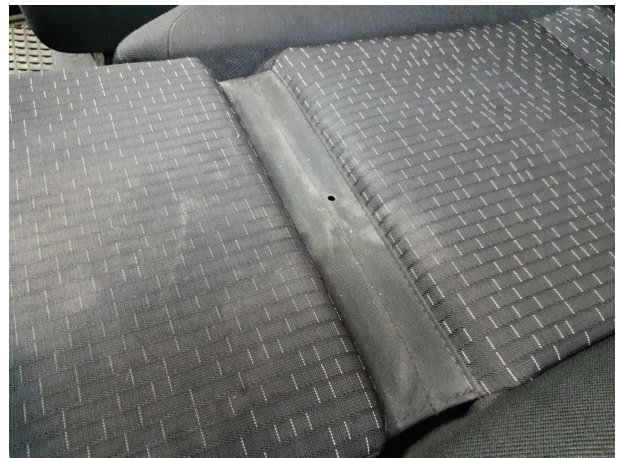
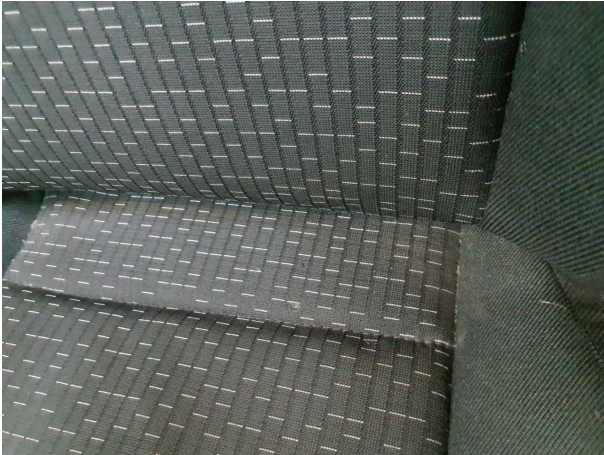
Beschädigung #7: Sitz vorn: Sitzbezug links - Brandloch - erneuern

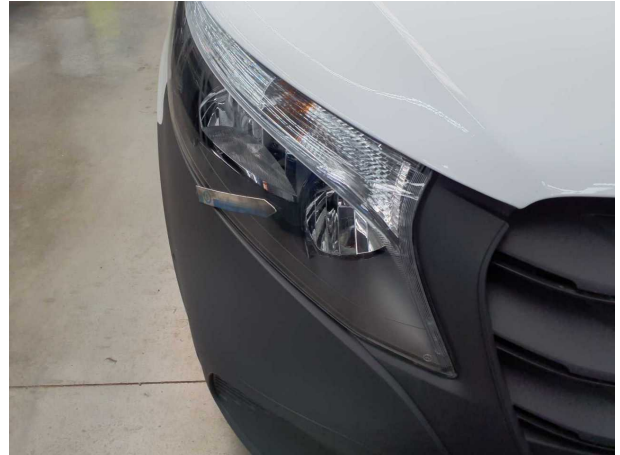
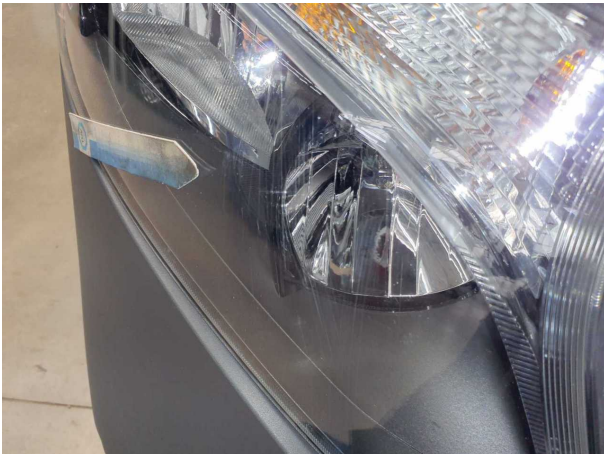
Beschädigung #8: Scheinwerfer: Scheinwerfer rechts - verkratzt / verschürft - erneuern

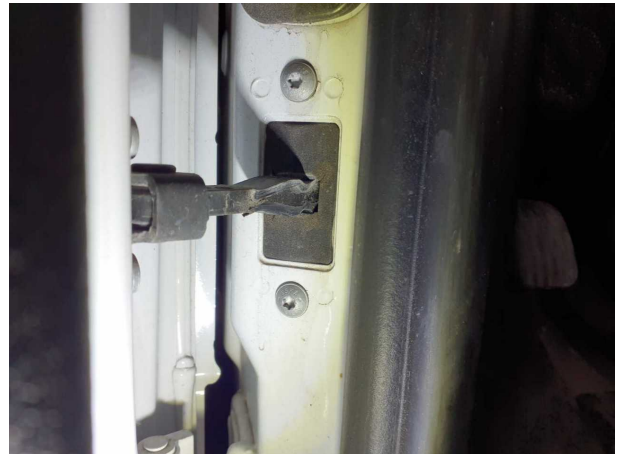
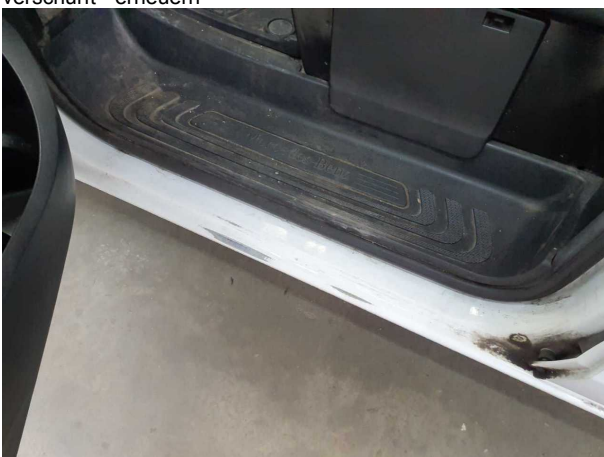
Beschädigung #9: Karosserie: A-Säule links - gebrochen / gerissen - instandsetzen/lackieren (S1)

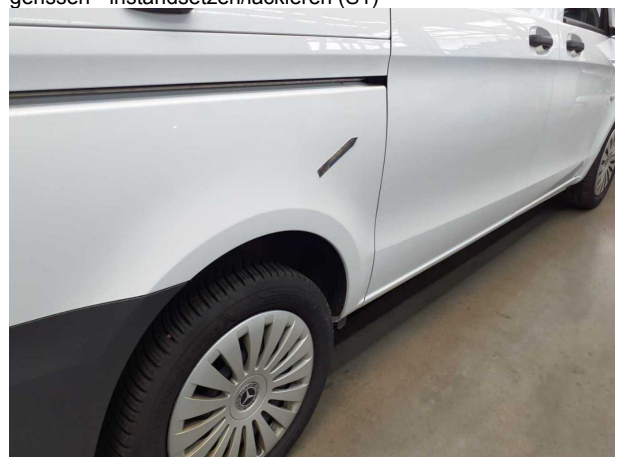
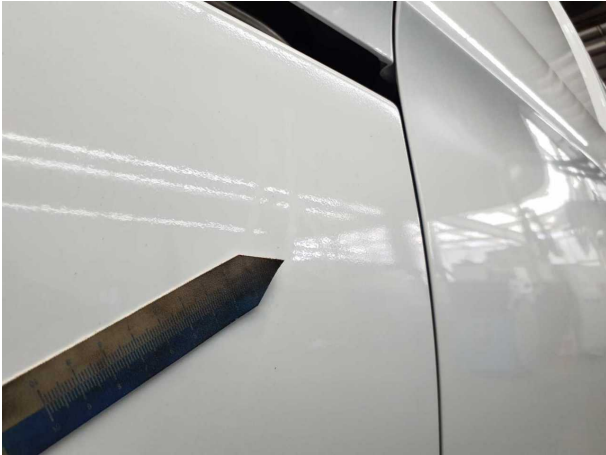
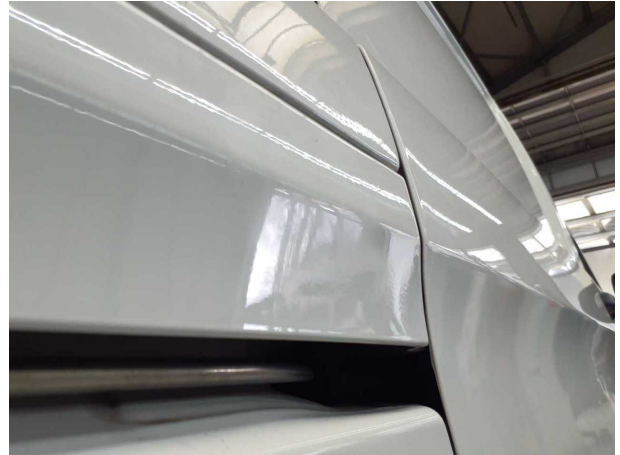
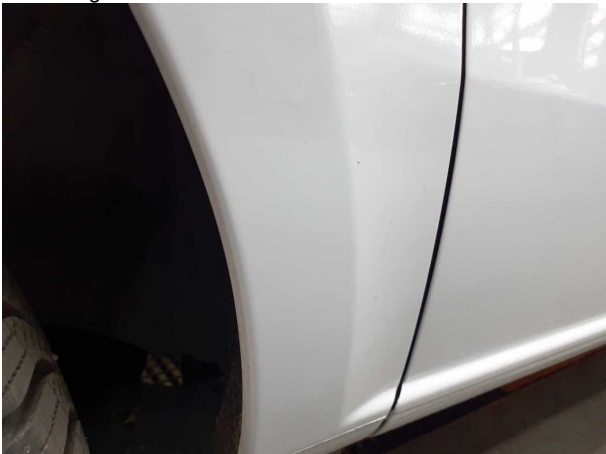
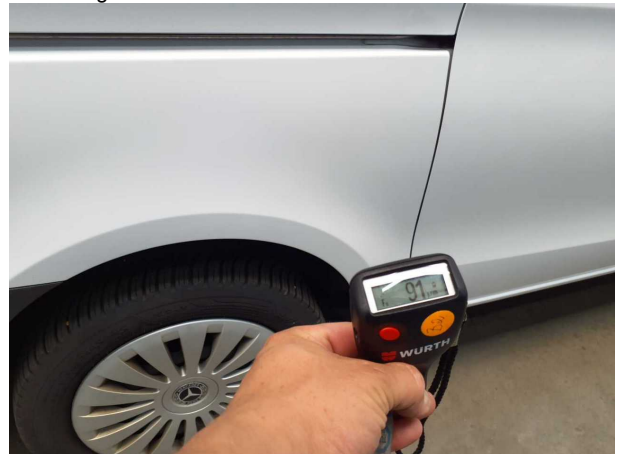
Nr.	Ort	Messung
1	Seitenwand rechts	91 µm
2	Tür hinten rechts	933 µm

Beschädigung #10: Seitenwand rechts: Kotflügel hinten rechts - Lackmangel - lackieren

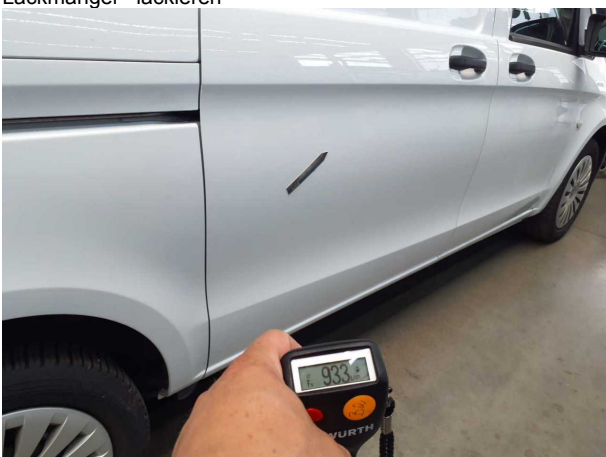
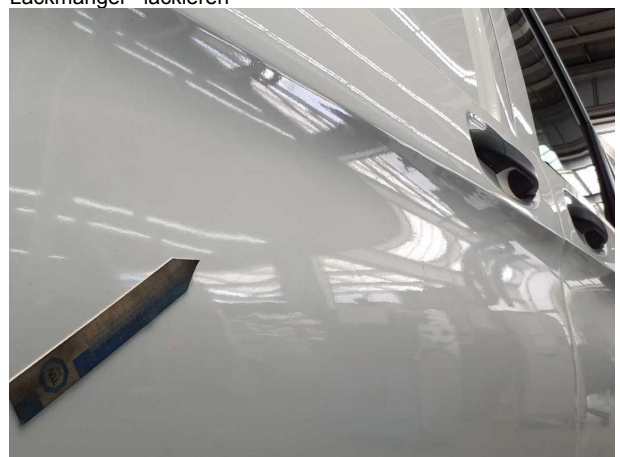
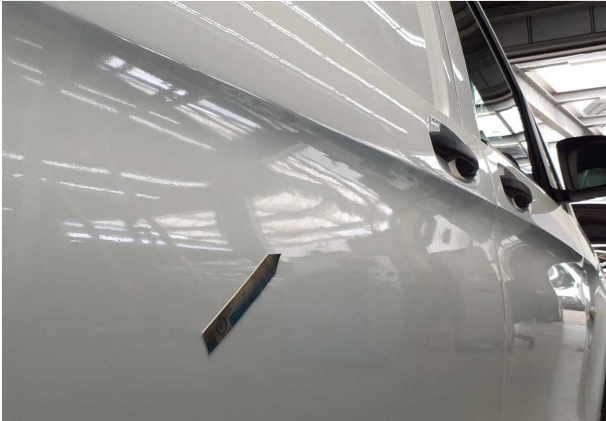
Nr.	Vorschaden	Schadenhöhe (netto)
1	Seite rechts, nicht fachgerecht repariert

Nr.	Ort
1	Seitenwand rechts, Tür hinten rechts, nicht fachgerecht ausgeführt

- Am Fahrzeug wurde ein nicht sach- und fachgerecht reparierter Vorschaden festgestellt.
- Eine ggf. angefallene merkantile Wertminderung wurde dem Sachverständigen nicht bekannt gegeben und findet daher in diesem Produkt keine Berücksichtigung.

Beschädigung #11: Schiebetür rechts: Schiebetür - nicht fachgerecht instandgesetzt - instandsetzen/lackieren (S1)

Beschädigung #11: Schiebetür rechts: Schiebetür - nicht fachgerecht
instandgesetzt - instandsetzen/lackieren (S1)
