## Fahrzeugbeschreibung

**Fahrzeug:** **BMW i5 eDrive40 Limousine4-türig 0 ccm 340 PS / 250 KW Elektrisch Automatik**

# Gutachten

<b>Betreff</b>	Vorabbesichtigung
<b>Auftrag durch</b>	Allane Mobility Consulting GmbH
<b>Besichtigungsdatum / Ort</b>	09.02.2026 / SAP Walldorf 69190 Walldorf
<b>Fahrzeug-Identnummer</b>	WBY31FK050CU54736

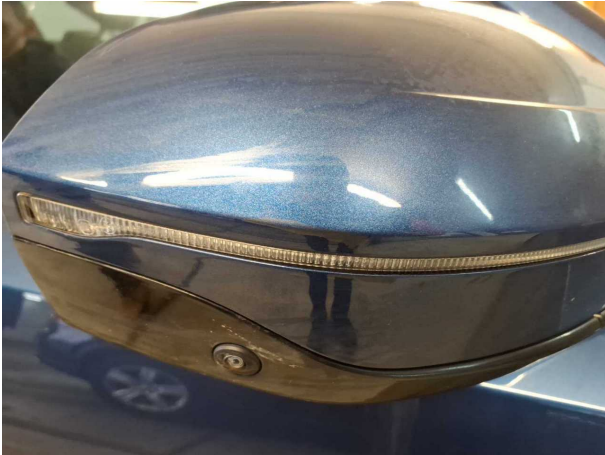
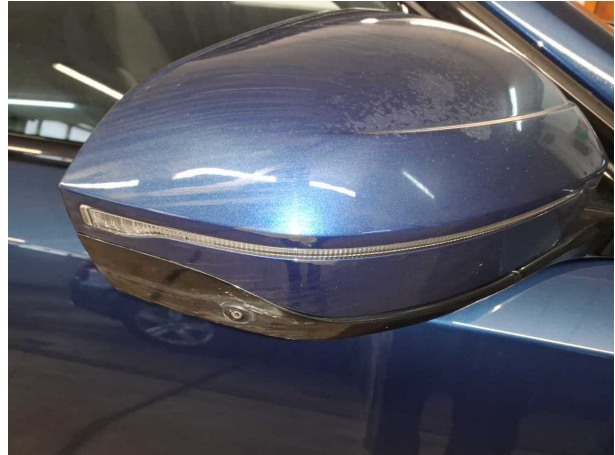
Nr.	Bauteilgruppe	Beschreibung
1	Außenspiegel rechts	Abdeckkappe - verkratzt / verschürft - Smart Repair
2	Tür hinten links	Tür - Kratzer - instandsetzen und lackieren

**Beschädigung 1:** Außenspiegel rechts: Abdeckkappe - verkratzt / verschürft - Smart Repair

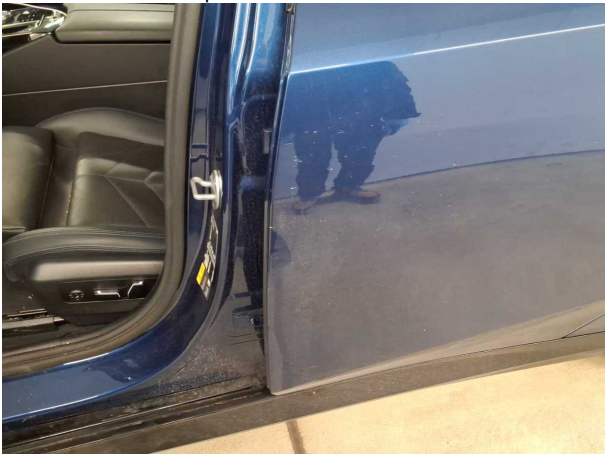
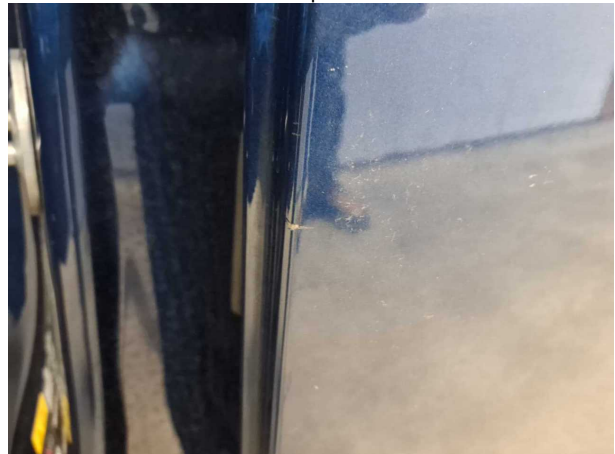
**Beschädigung 2:** Tür hinten links: Tür - Kratzer - instandsetzen und lackieren

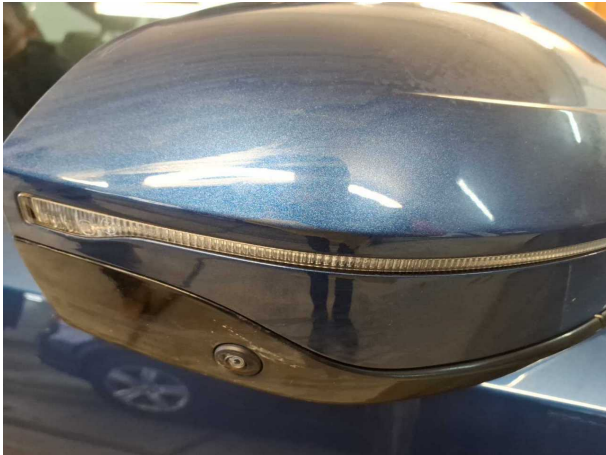
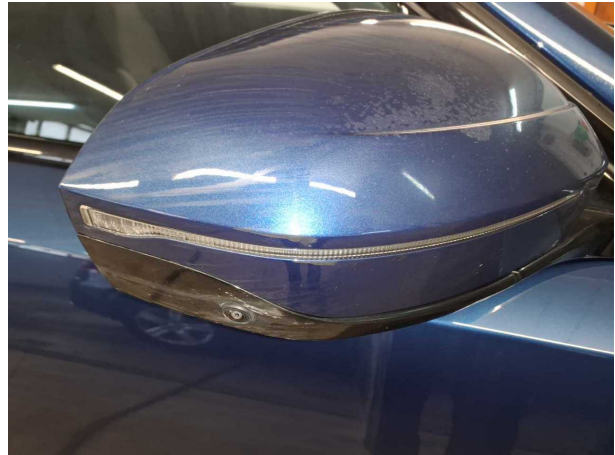
<b>No.</b>	<b>Component group</b>	<b>Description</b>
1	Wing mirror - right side	Cap - Scratched - Smart repair
2	Door - rear left side	Door - Scratch(es) - Repair and paint

**Damage 1:** Wing mirror - right side: Cap - Scratched - Smart repair

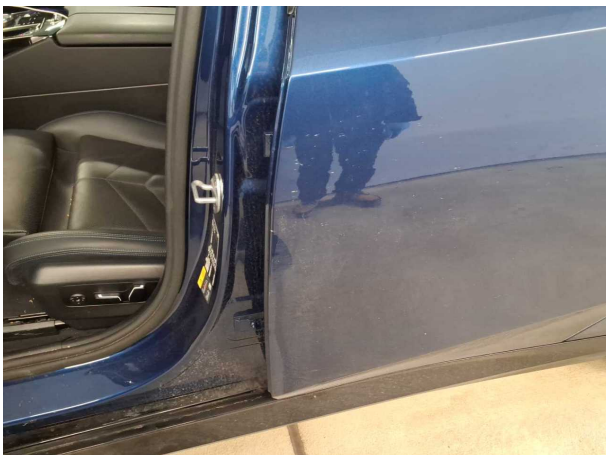
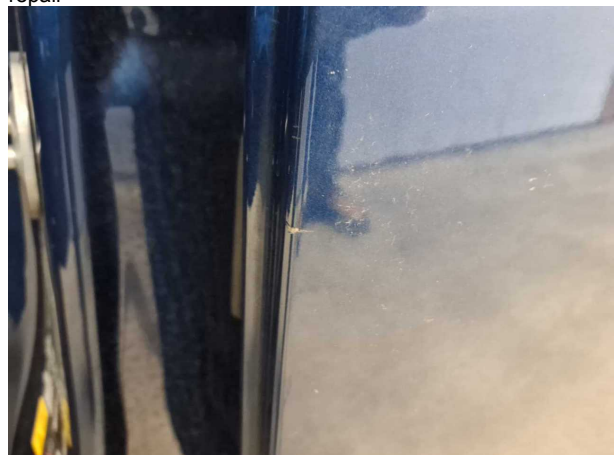
**Damage 2:** Door - rear left side: Door - Scratch(es) - Repair and paint
