## Zustandsbericht

| <b>Besichtigungsdatum</b> | 02.07.2026 |

| <b>Kennzeichen</b> | <b>M-TP 2322E</b> | <b>Fzg.-Ident.-Nummer</b> | <b>WF0FXXWPMHPE09509</b> |
| <b>Typ</b> | Kuga 2.5 Duratec PHEV ST-Line X CVT | <b>Fahrzeugart</b> | PKW |

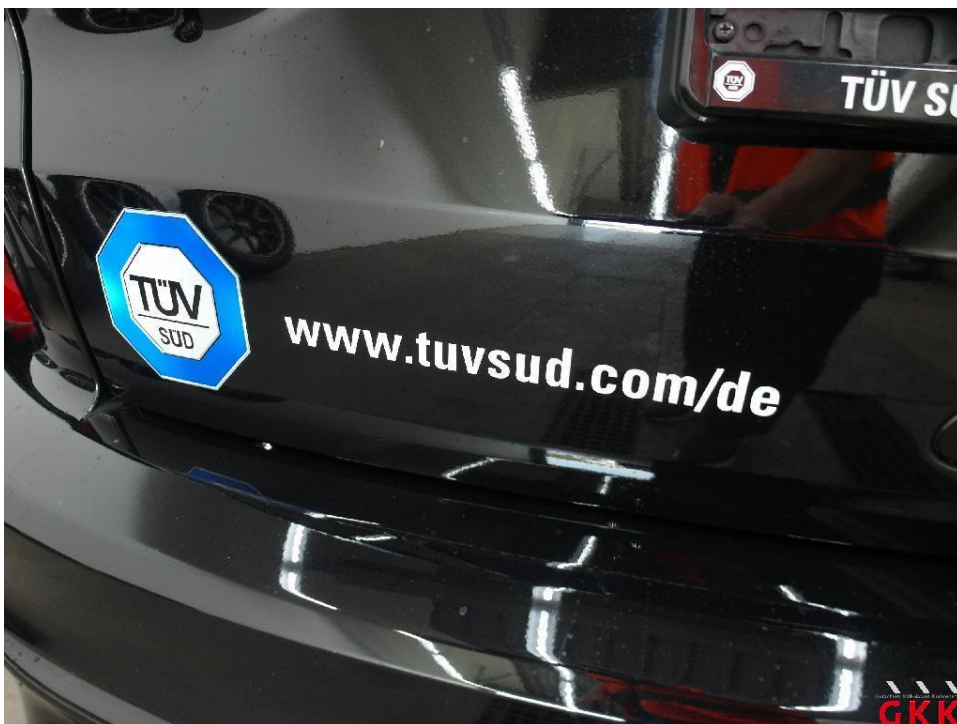
Beschriftungs- / Werbefolie, beklebt (Bild 13, Bild 14)

Bild 14. Beschriftungs- / Werbefolie, beklebt, entkleben

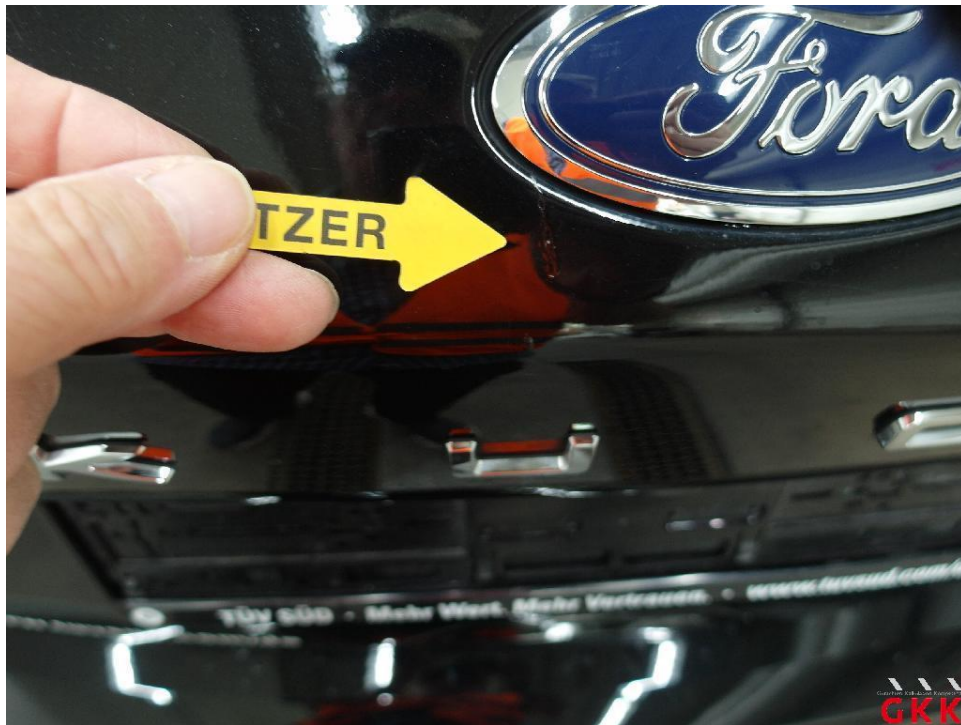
Heckklappe, verkratzt (Bild 23)

Bild 23. Heckklappe, verkratzt, auslegen, schleifen, polieren

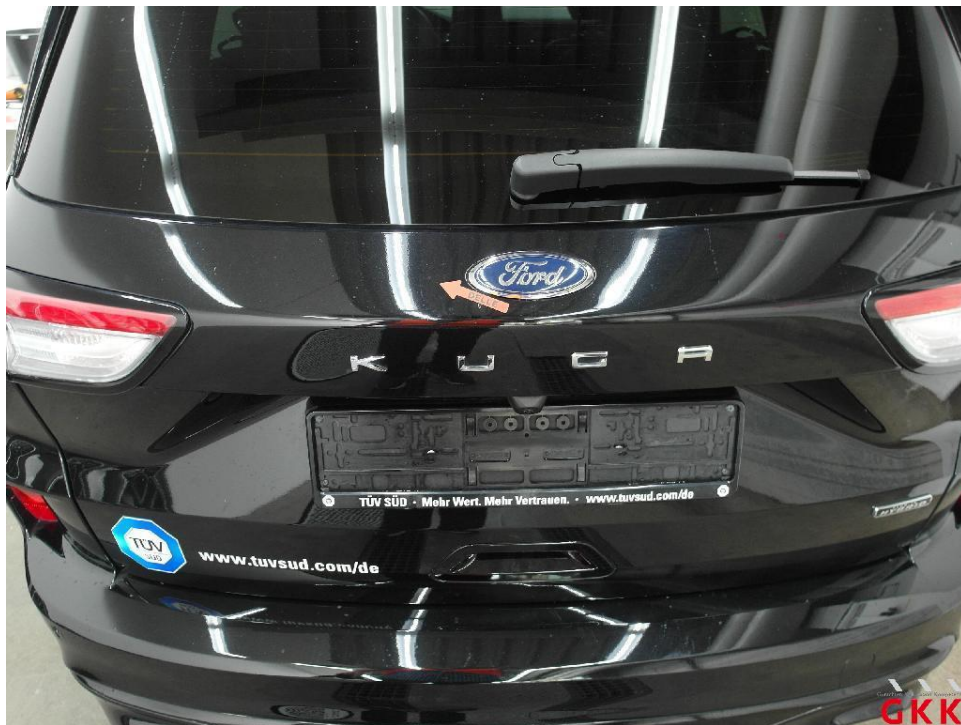
Heckklappe, bis 3 Dellen / Bauteil (Bild 24, Bild 25)

Bild 24. Heckklappe, bis 3 Dellen / Bauteil, kalt drücken

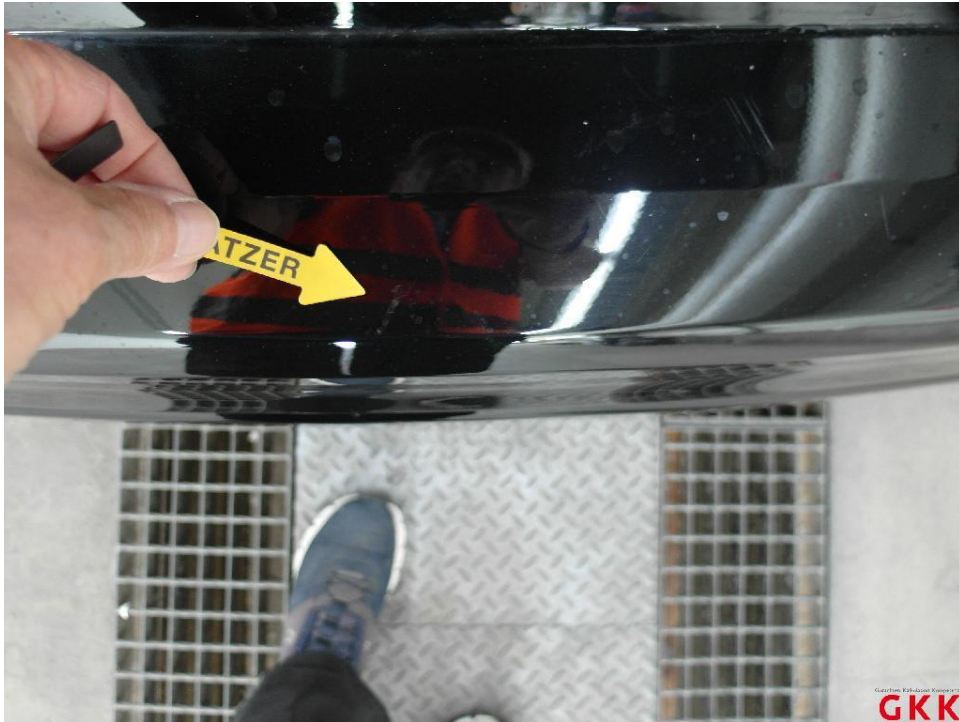
Stoßfänger hinten Verkleidung oberhalb -lackiert-, verkratzt (Bild 26, Bild 27)

Bild 27. Stoßfänger hinten, Verkleidung oberhalb -lackiert-, verkratzt, auslegen, schleifen, polieren
