## Zustandsbericht

| Berichtsnummer : | 0000000922941-DE968 | | |

#### Hyundai Kona (OS)(2017->) Trend Elektro 2WD

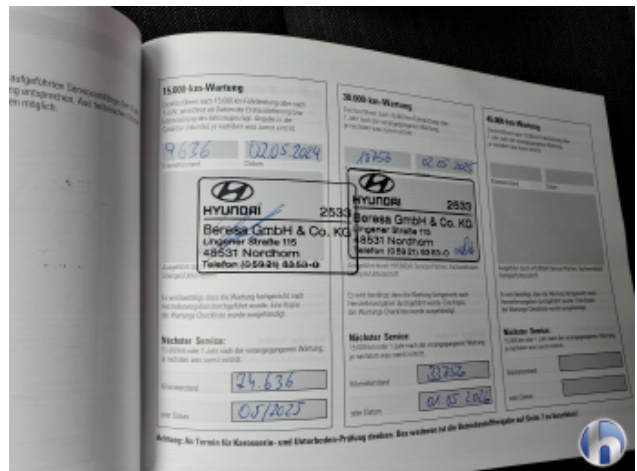
Serviceheft/Nachweis

| <b>Hinweis:</b> | *Serviceintervall nach Herstellervorgaben nicht gepflegt (12 Monate / 15.000 km) Service 05/2026 nicht durchgeführt. Wertminderung sowie Verlust der Herstellergarantie und jeglicher Kulanz. |

| | Bauteil | Schaden | Rep.-Art |
|---|---|---|---|
| 5. | Servicehistorie nicht nachvollziehbar - Wertminderung | | |

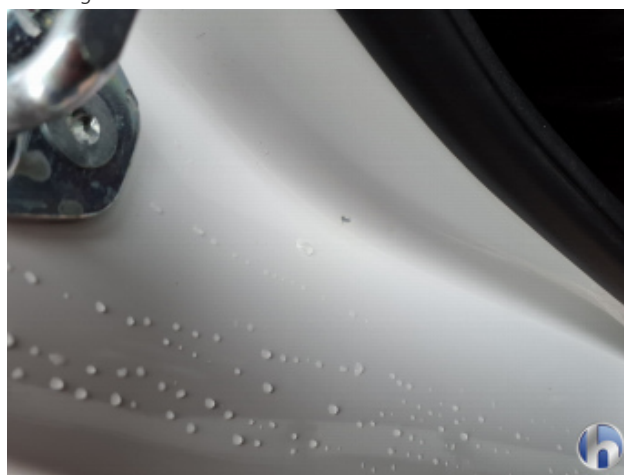
| | Bauteil | Schaden | Rep.-Art |
|---|---|---|---|
| 1. | Tür Hinten - Rechts | Gebrauchsspuren | Ohne Reparatur |

1. Tür Hinten - Rechts  
Gebrauchsspuren - Ohne Reparatur

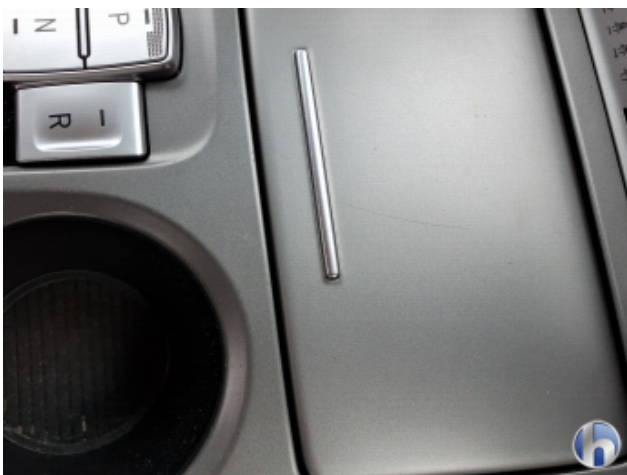
| | Bauteil | Schaden | Rep.-Art |
|---|---|---|---|
| 2. | Mittelkonsole Innenraum vorne mitte | Gebrauchsspuren | Ohne Reparatur |

2. Mittelkonsole Innenraum vorne mitte  
**Gebrauchsspuren - Ohne Reparatur**

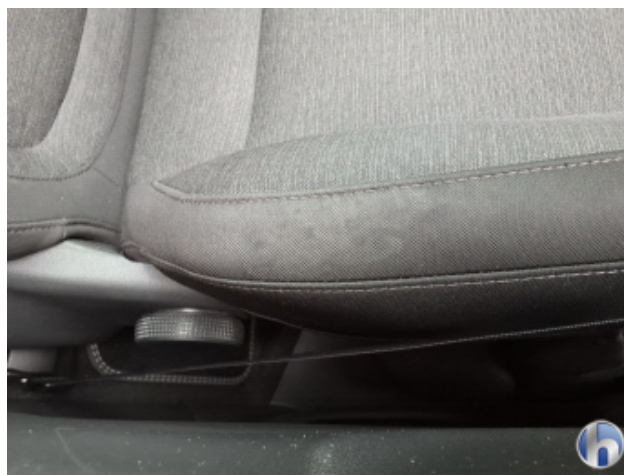
| | Bauteil | Schaden | Rep.-Art |
|---|---|---|---|
| 3. | Sitz Innenraum links vorne | Verschmutzt | Reinigen |

3. Sitz Innenraum links vorne  
**Verschmutzt - Reinigen**
