Zustandsbericht

Protokollnummer: 45944430
Auftrags-Nr / Referenz: 20648574
Besichtigungsdatum: 29.05.2026

Hersteller / Modell	Tesla Model Y RWD		
Kennzeichen		Fahrgestellnummer	LRWYGCF50PC885850
Erstzulassung	23.05.2023	Laufleistung (abgelesen)	47.096 km
HSN/TSN	1480 / ABB 00011	Kraftstoffart / Zylinder	Elektro / 0
Fahrzeugart	Geländewagen	Antriebsart	Heckantrieb
Schadstoffklasse	2017/1151;WLTP;reine Elektr...	Getriebe / Anzahl Gänge	Direktantrieb
Farbe	Schwarz Uni	Besichtigungszustand	ausreichend
Leistung / Hubraum	88 kW / 0 ccm	Nächste HU	05/2026
Wartungsheft / Nachweis	digitaler Nachweis / vollständig	Restlauf bis Service	
Letzte Wartung		Polsterart	Leder
Vorschaden	Keine Feststellbar	Polsterfarbe	Schwarz
Nachlackierung	Keine Feststellbar	zul. Gesamtgewicht	2.448 kg
Dokumente	ZB vorhanden	Anzahl Halter	unbekannt
Schlüssel soll/list	2/2	Anzahl Sitze / Türen	5 / 5
Vertragsnummer	52095534	Re-Import	Nein

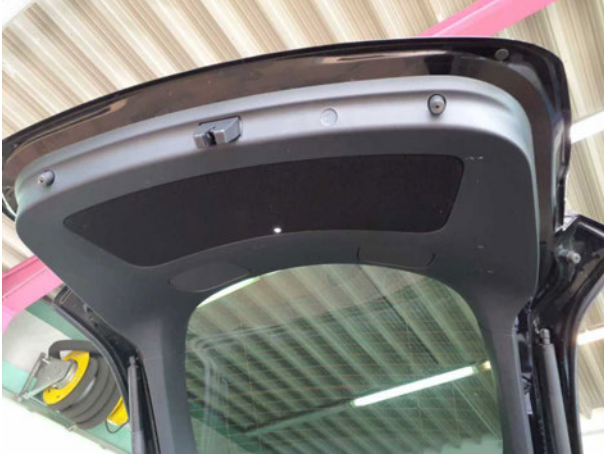
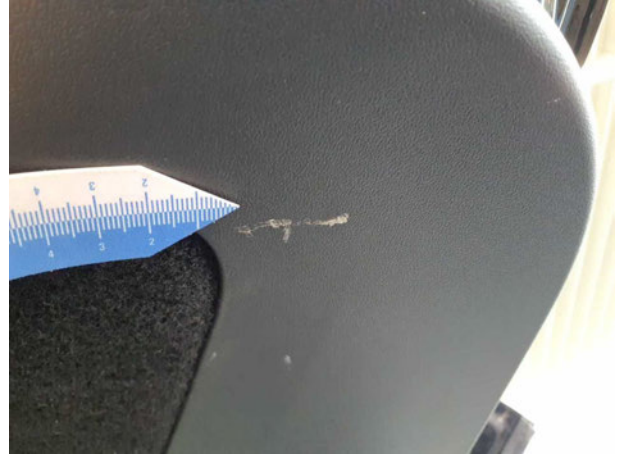
Nr.	Bauteilgruppe	Beschreibung
1	Verkleidungen/Abdeckungen	Heckdeckel, Innenverkleidung - verkratzt / verschürft - erneuern
2	Stoßfänger hinten	Stoßfänger hinten - verkratzt / verschürft - Smart Repair
3	Sonstiges	Hauptuntersuchung - fällig - durchführen

Beschädigung #1: Verkleidungen/Abdeckungen: Heckdeckel, Innenverkleidung - verkratzt / verschürft - erneuern

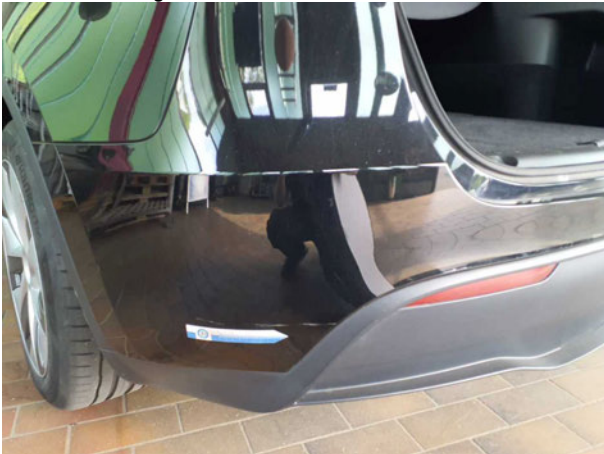
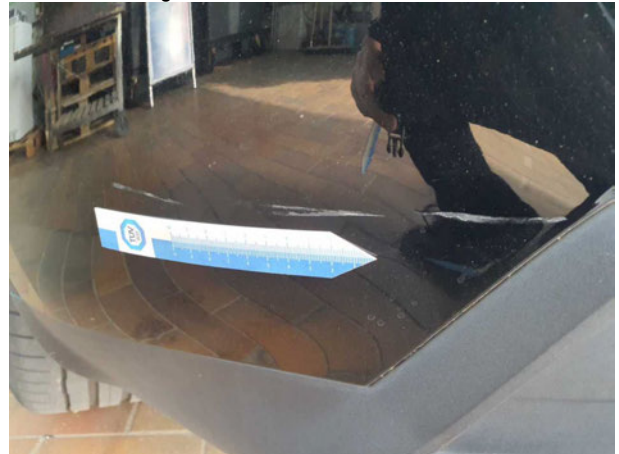
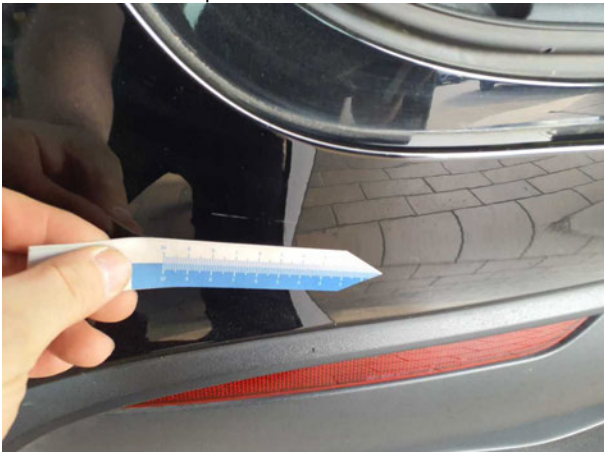
Beschädigung #2: Stossfänger hinten: Stossfänger hinten - verkratzt / verschürft - Smart Repair

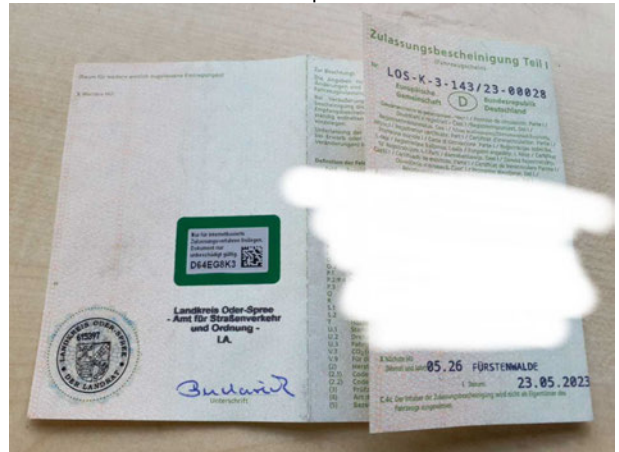
Beschädigung #3: Sonstiges: Hauptuntersuchung - fällig - durchführen
