| <b>Fahrzeug:</b> | <b>VOLKSWAGEN Transporter 2,0 TDI 81kW BMT 2,8t kurz Kastenwagen 4-türig 1968 ccm 110 PS / 81 KW Diesel 5-Gang Manuell</b> | | |
| Amtliches Kennzeichen: | OD -MX 6414 | Fahrgestell-Nummer: | WV1ZZZ7HZMX009900 |

## Zustandsbericht

| Besichtigungsort | 45356 Essen, Econova-Allee 29 |

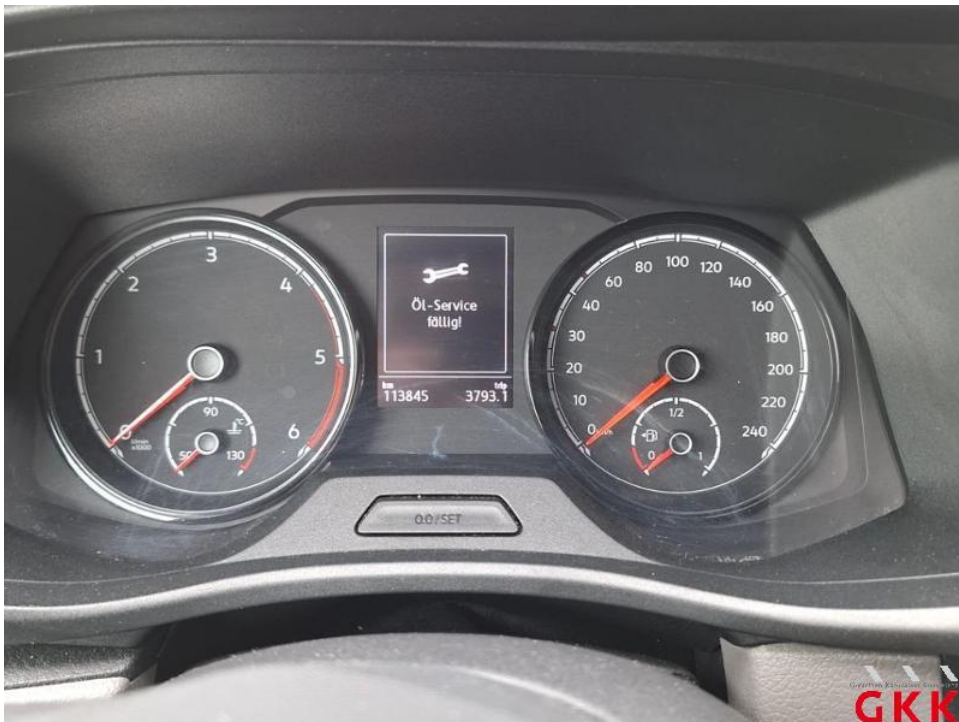
Inspektion klein Transporter, fällig (Bild 12)

Bild 12. Inspektion klein, Transporter, fällig, durchführen

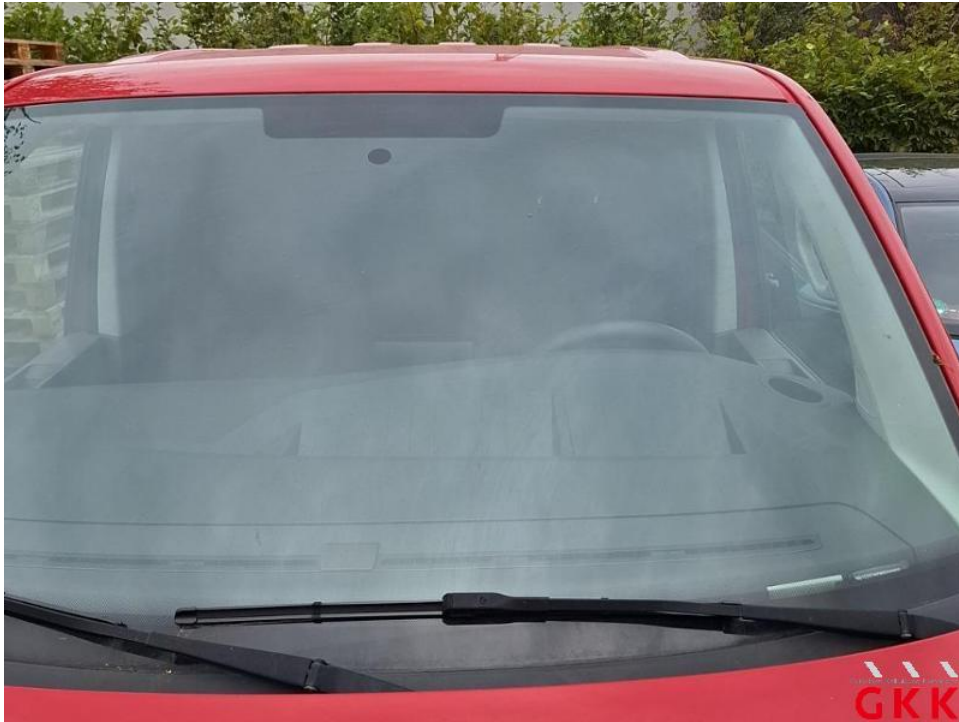
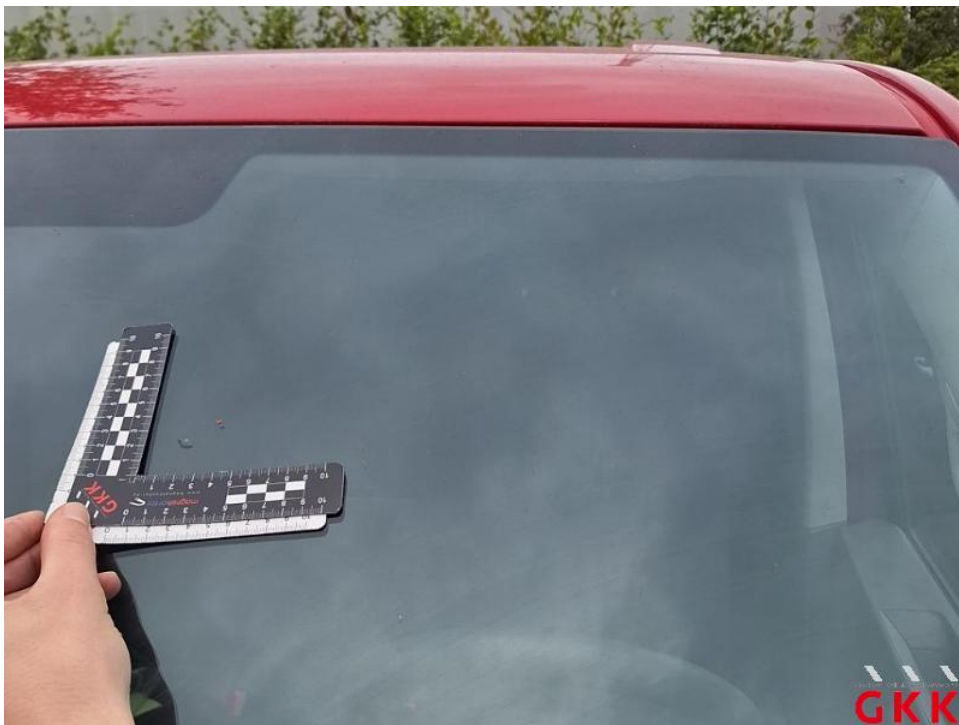
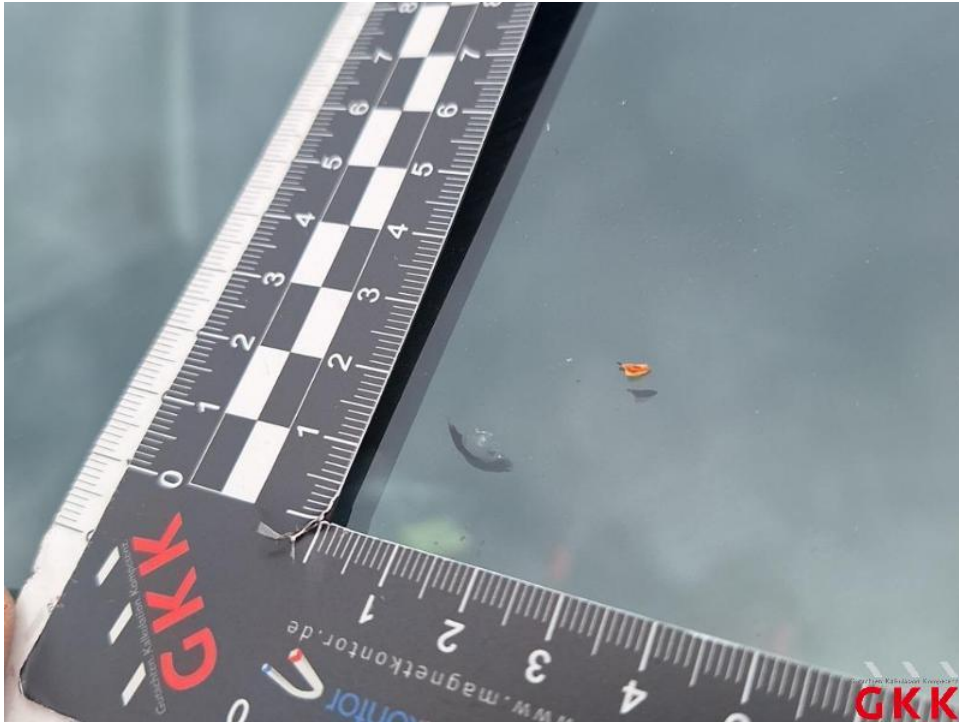
Frontscheibe, Steinschlag im Sichtfeld (Bild 13, Bild 14, Bild 15)

Bild 13. Frontscheibe, Steinschlag im Sichtfeld, ersetzen

Bild 14. Frontscheibe, Steinschlag im Sichtfeld, ersetzen

Bild 15. Frontscheibe, Steinschlag im Sichtfeld, ersetzen

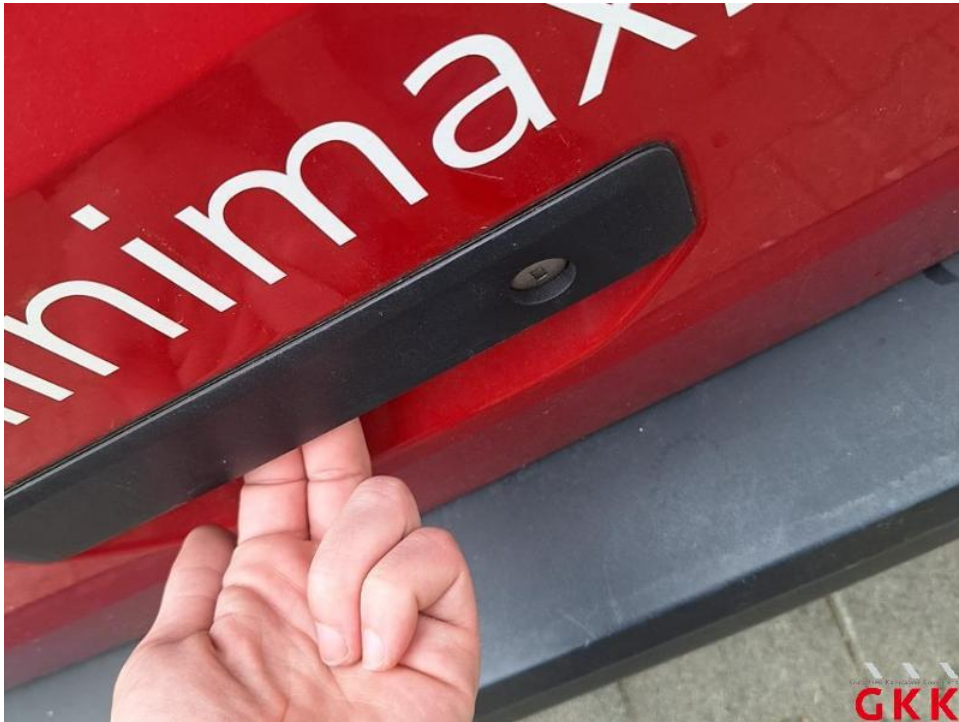
| Anmerkungen |
|---|
| <p>Unfallschaden: keine festgestellt</p> <p>Eine Unterbodenkontrolle wurde nicht durchgeführt.<br/>2 Hauptschlüssel vorhanden.</p> <p>Das ausgewiesene Untersuchungsergebnis ist aufgrund der Prüfposition(en) vorbehaltlich.<br/>Hinsichtlich der aufgeführten Prüfposition (Heckklappe Betätigung-funktionsuntüchtig) wird die Möglichkeit von Folgekosten bzw. Folgeschäden nicht ausgeschlossen.</p> <p>Im Rahmen der Qualitätssicherung wurde festgestellt, dass die Serviceintervalle überzogen wurden. Hinsichtlich der überzogenen Wartungsintervalle wird die Möglichkeit von Folgekosten bzw. Folgeschäden nicht ausgeschlossen.</p> |

Heckklappe Betätigung, funktionsuntüchtig (Bild 16)

Bild 16. Heckklappe, Betätigung, funktionsuntüchtig, prüfen

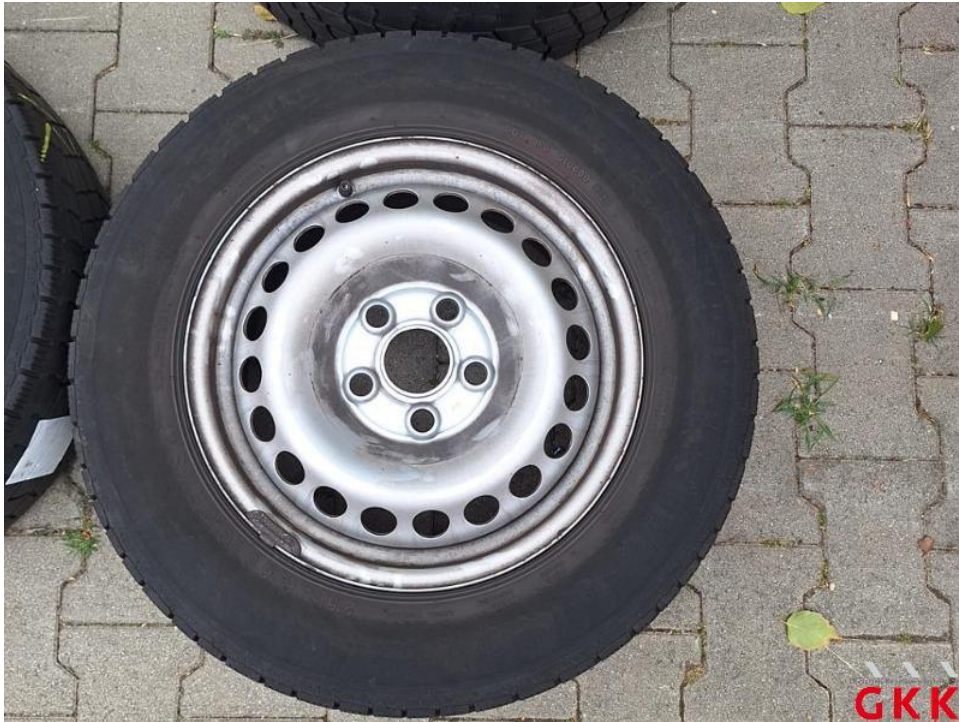
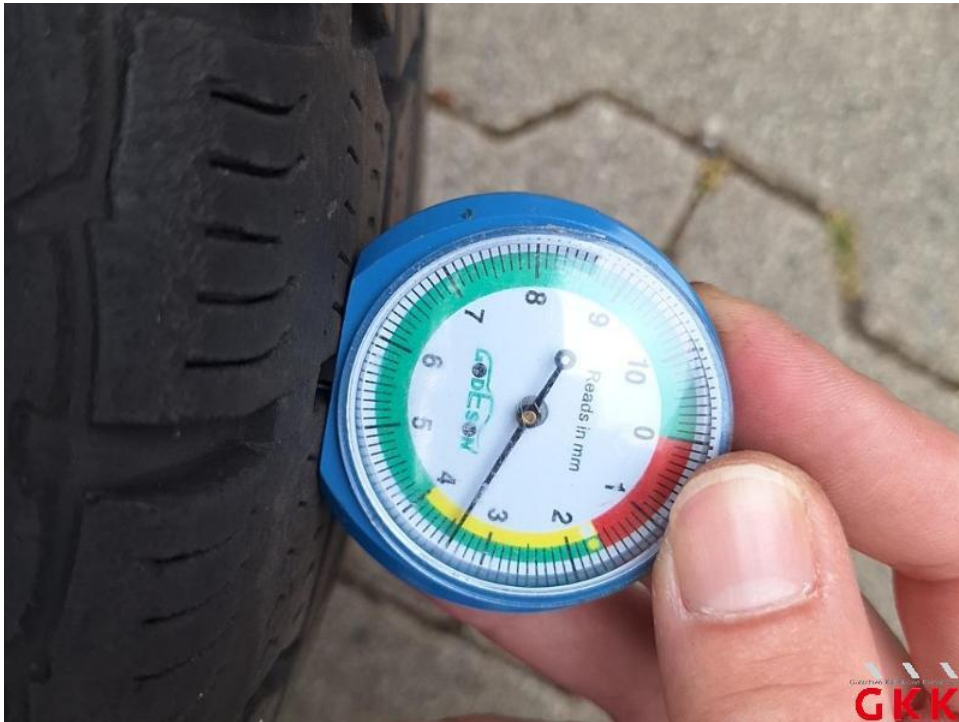
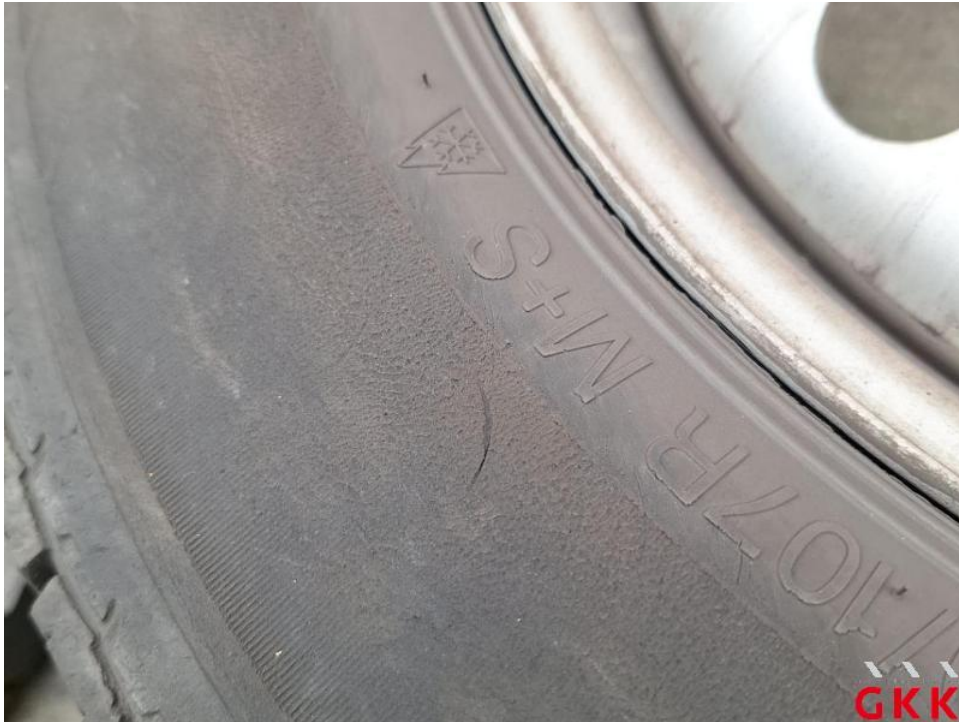
Reifen 1 x beiliegend, beschädigt und Untermaß (Bild 17, Bild 18, Bild 19)

Bild 17. Reifen, 1 x beiliegend, beschädigt und Untermaß, ersetzen

Bild 18. Reifen, 1 x beiliegend, beschädigt und Untermaß, ersetzen

Bild 19. Reifen, 1 x beiliegend, beschädigt und Untermaß, ersetzen

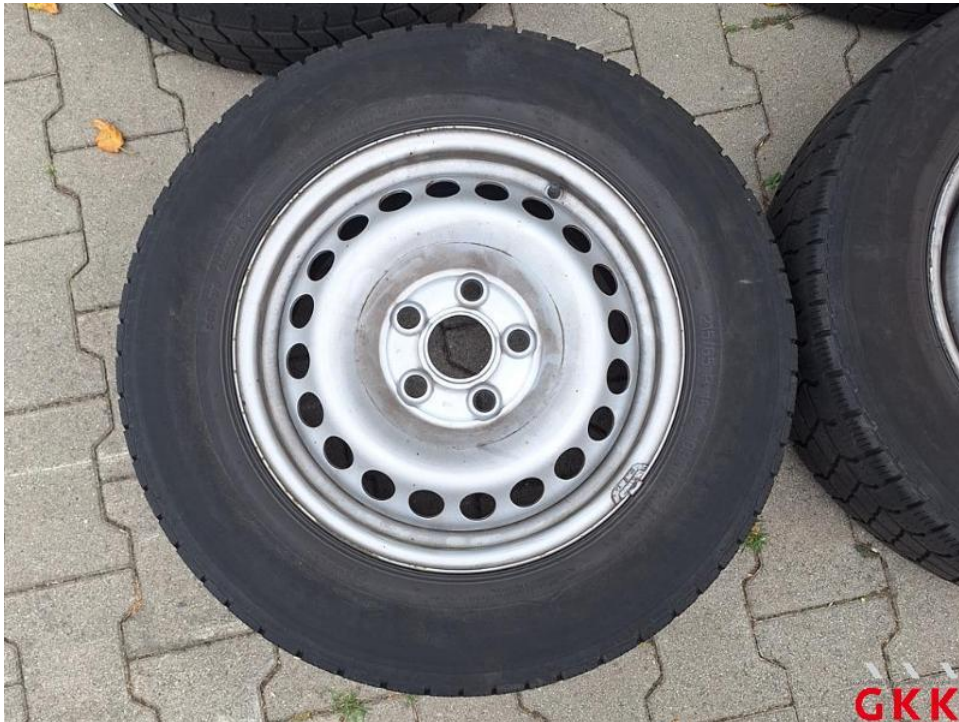
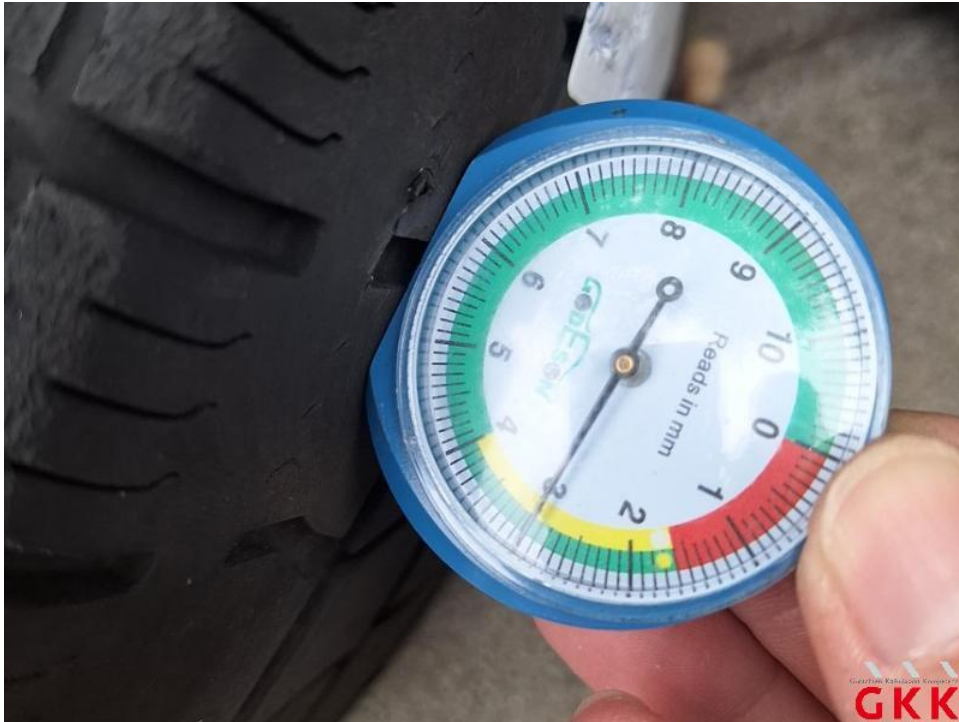
Reifen 1 x beiliegend, Untermaß (Bild 20, Bild 21)

Bild 20. Reifen, 1 x beiliegend, Untermaß, ersetzen

Bild 21. Reifen, 1 x beiliegend, Untermaß, ersetzen

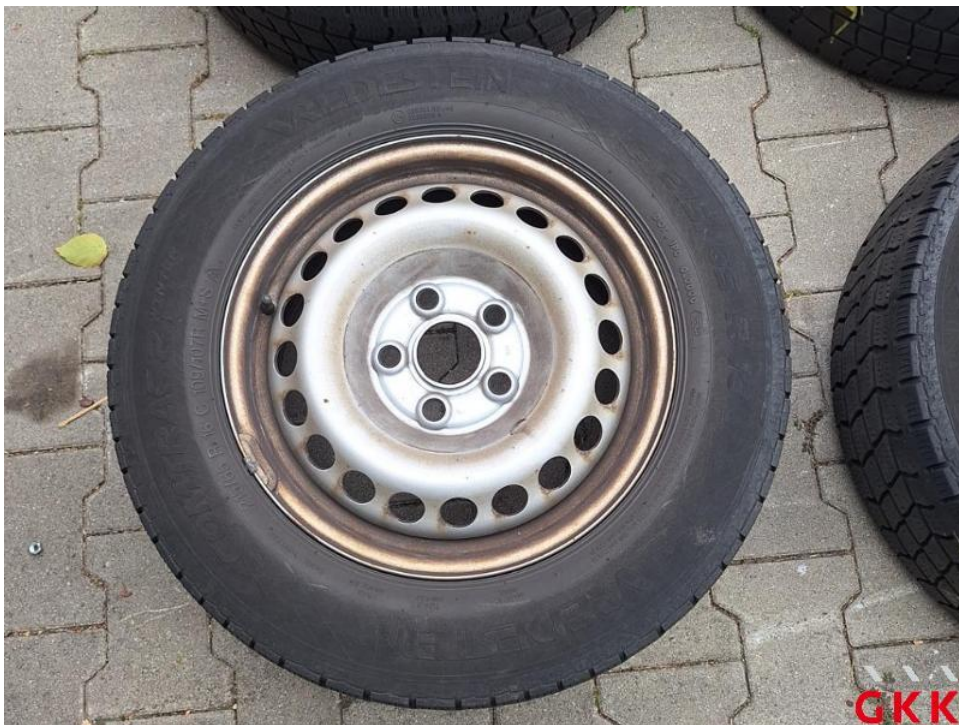
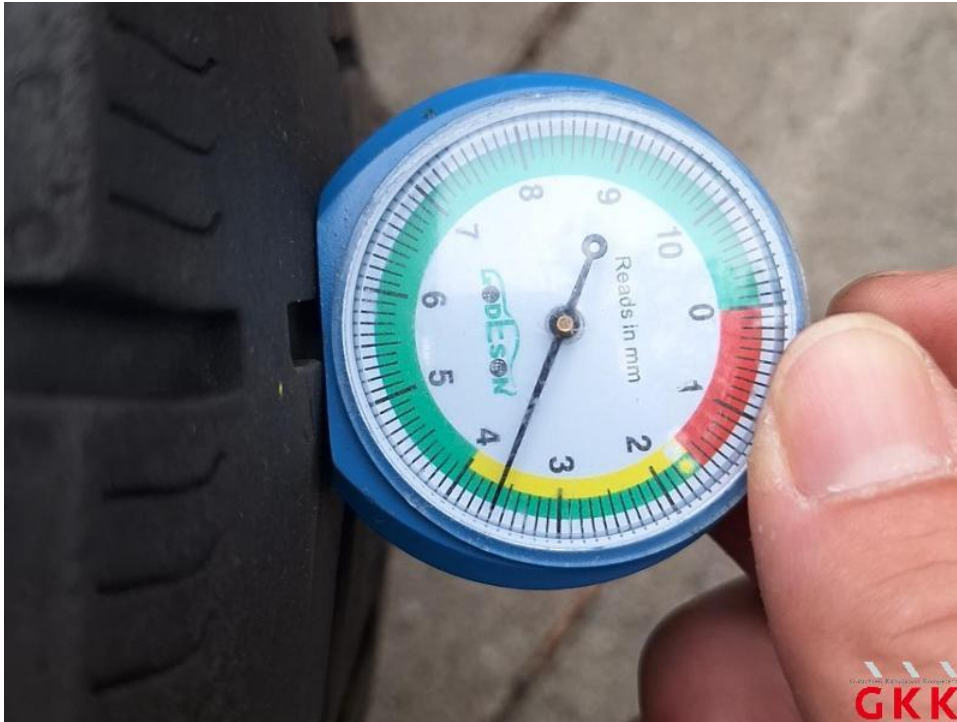
Reifen 1 x beiliegend, Untermaß (Bild 22, Bild 23)

Bild 22. Reifen, 1 x beiliegend, Untermaß, ersetzen

Bild 23. Reifen, 1 x beiliegend, Untermaß, ersetzen

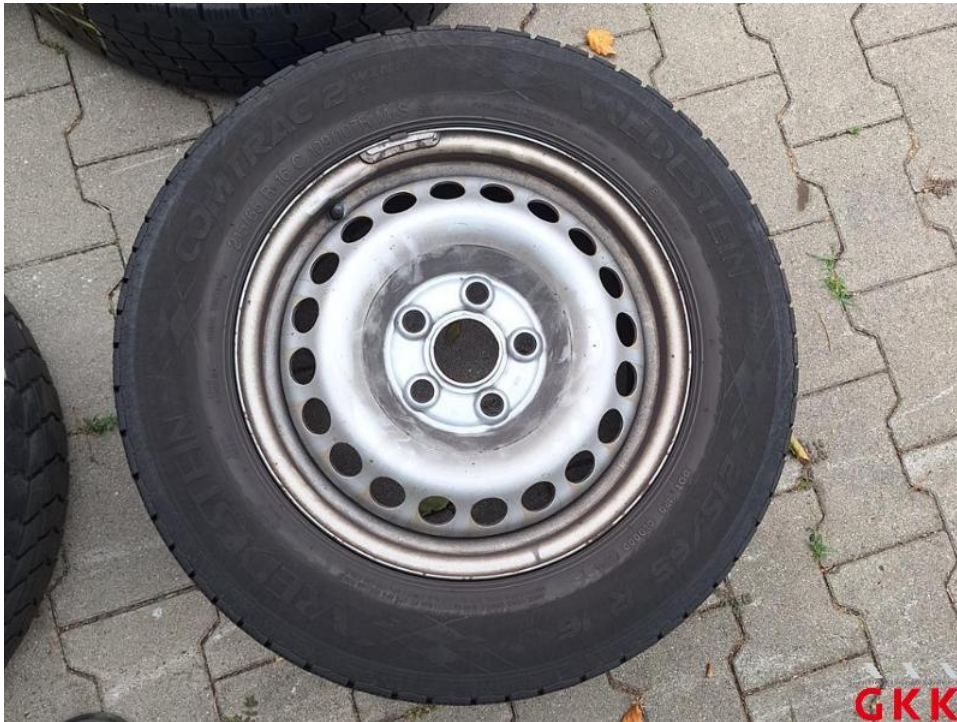
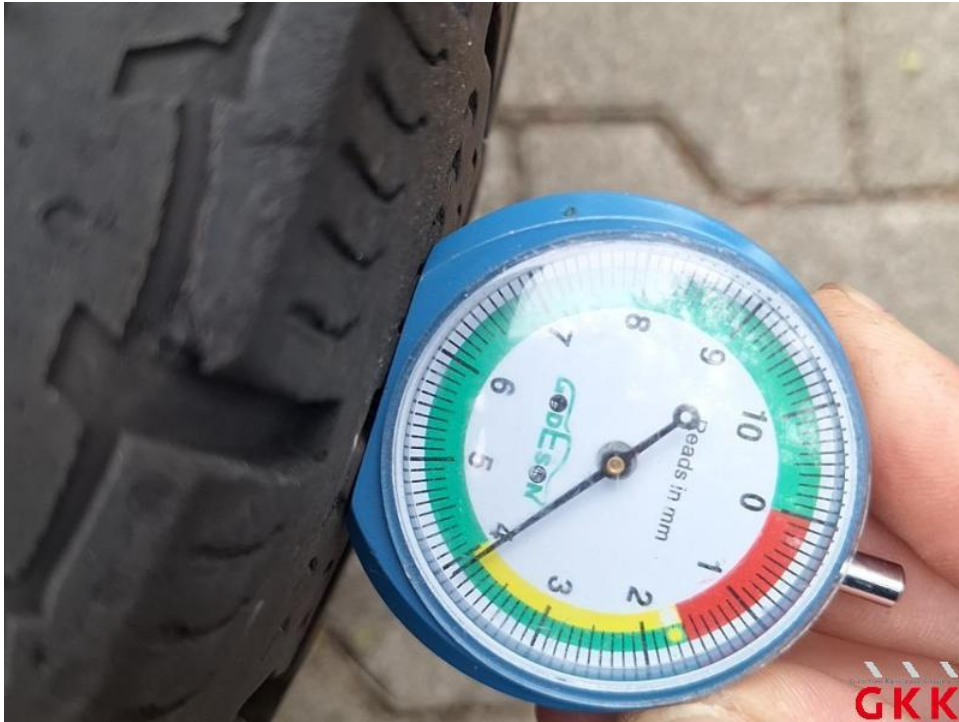
Reifen 1 x beiliegend, Untermaß (Bild 24, Bild 25)

Bild 24. Reifen, 1 x beiliegend, Untermaß, ersetzen

Bild 25. Reifen, 1 x beiliegend, Untermaß, ersetzen

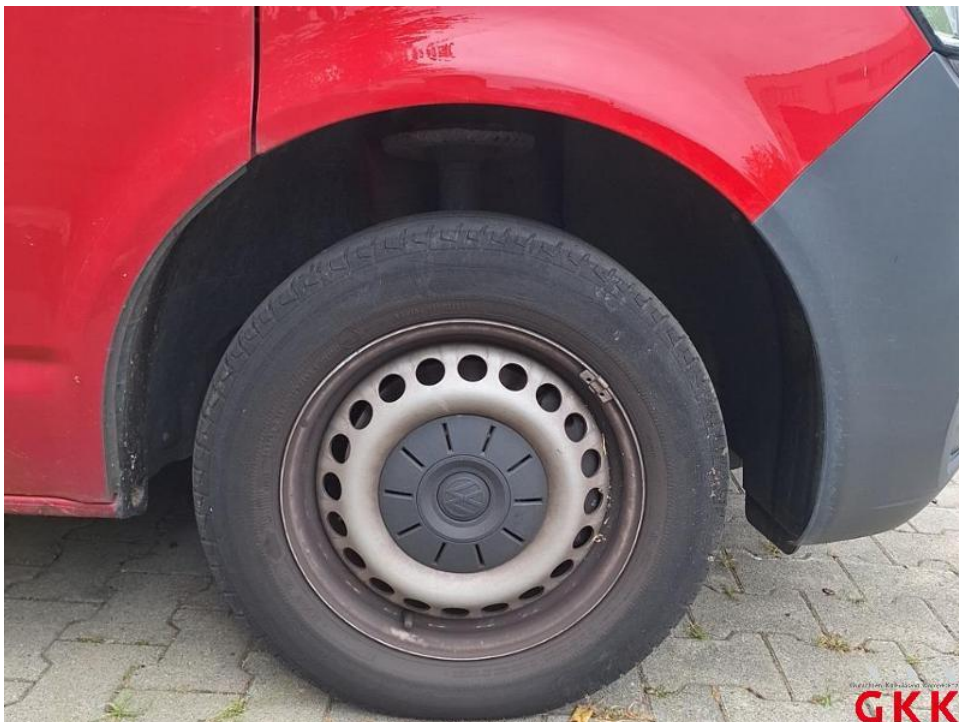
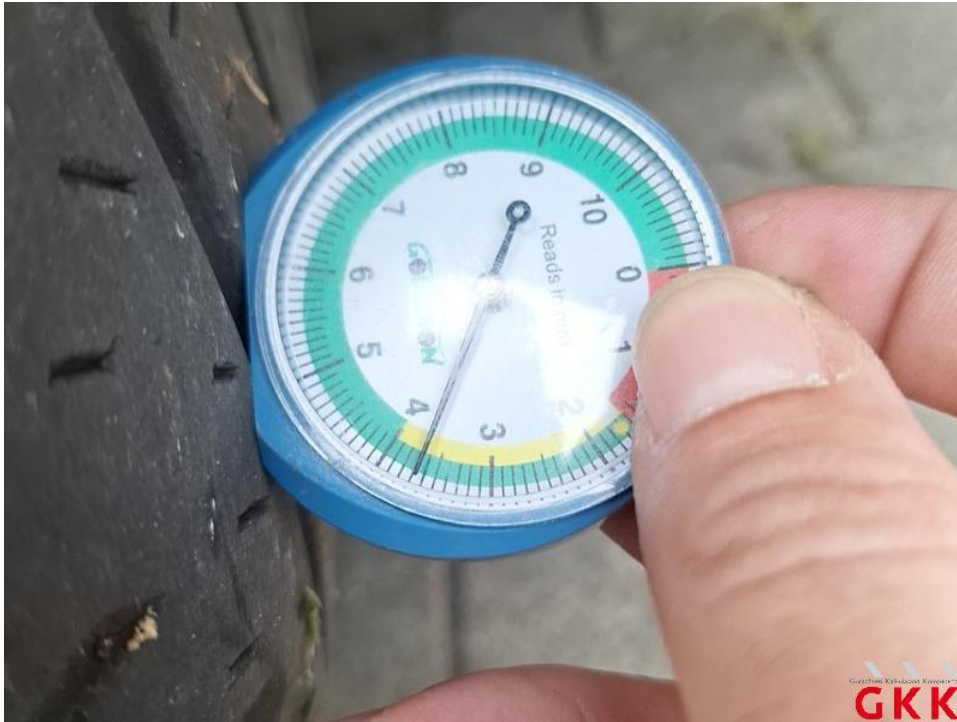
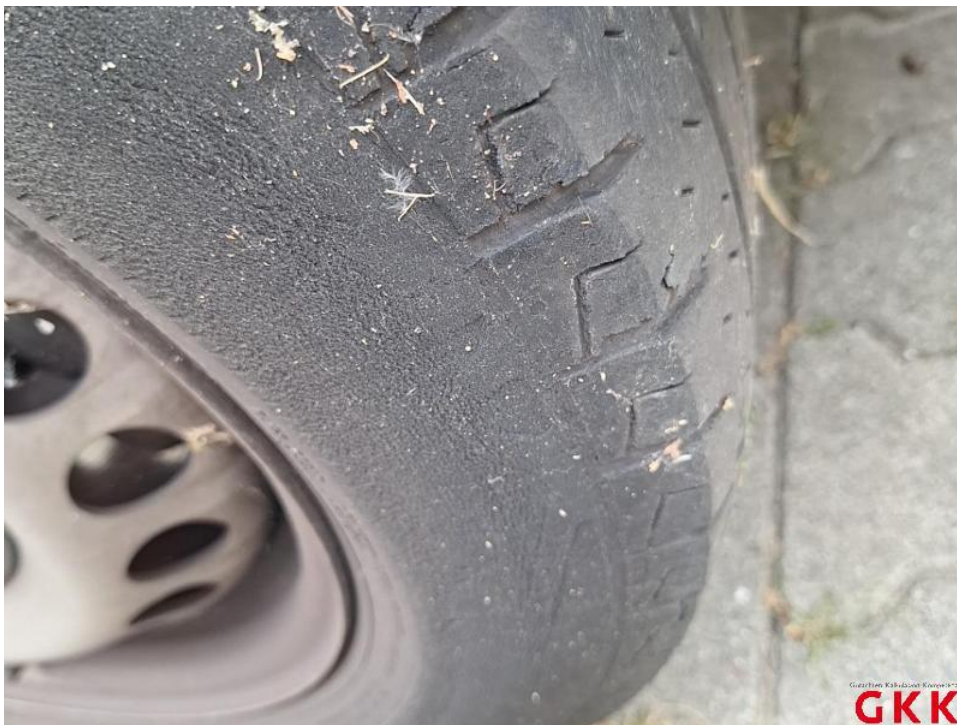
Reifen vorne rechts, beschädigt (Bild 26, Bild 27, Bild 28)

Bild 26. Reifen, vorne rechts, beschädigt, ersetzen

Bild 27. Reifen, vorne rechts, beschädigt, ersetzen

Bild 28. Reifen, vorne rechts, beschädigt, ersetzen

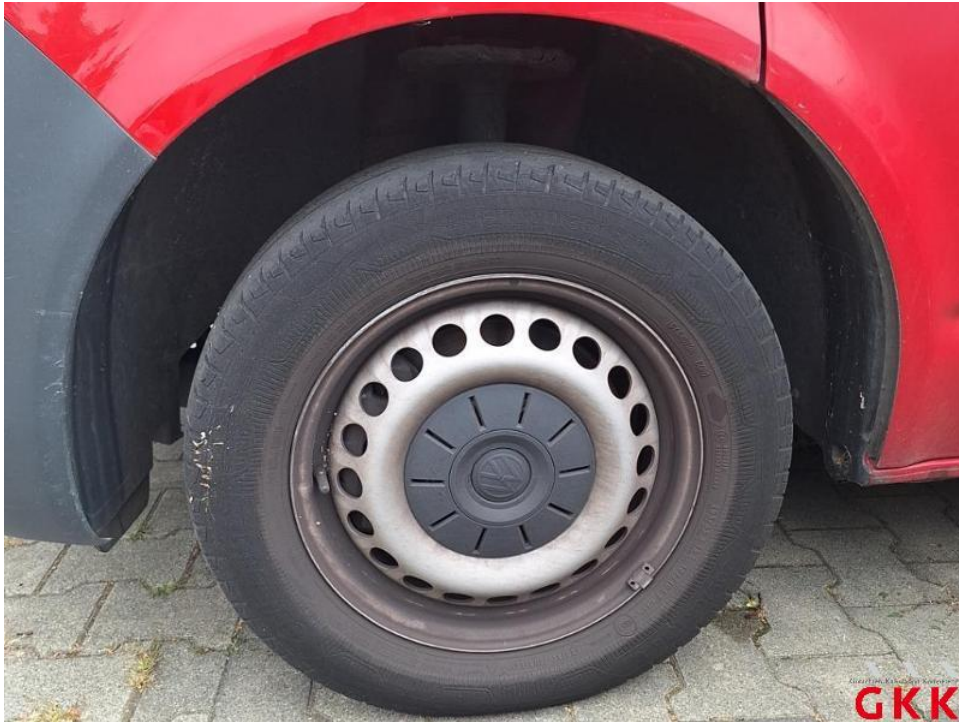
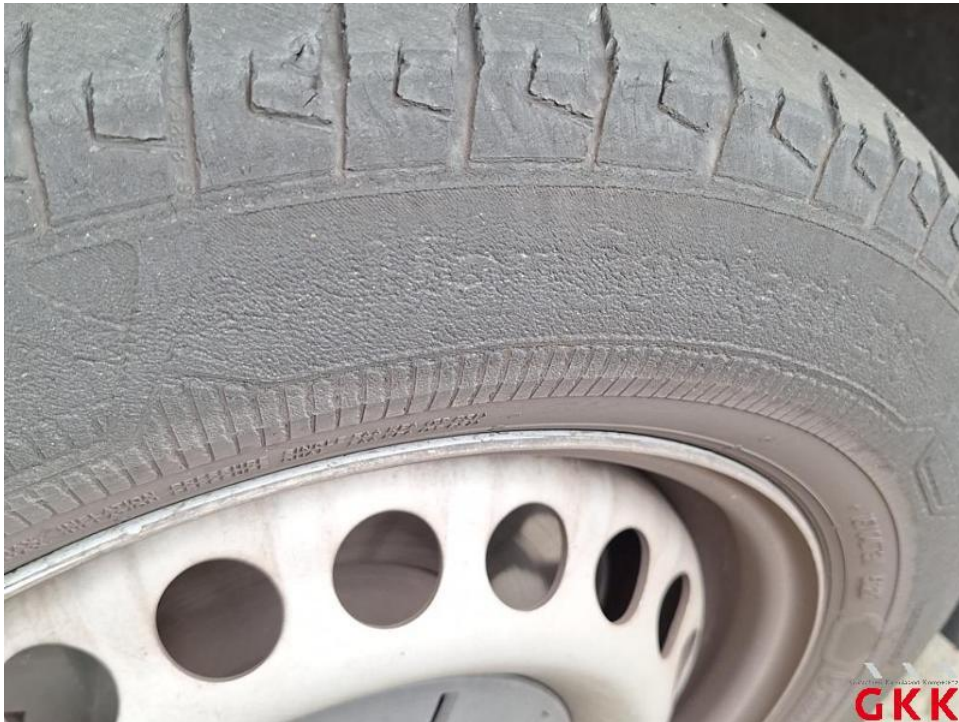
Reifen vorne links, beschädigt (Bild 29, Bild 30)

Bild 29. Reifen, vorne links, beschädigt, ersetzen

Bild 30. Reifen, vorne links, beschädigt, ersetzen

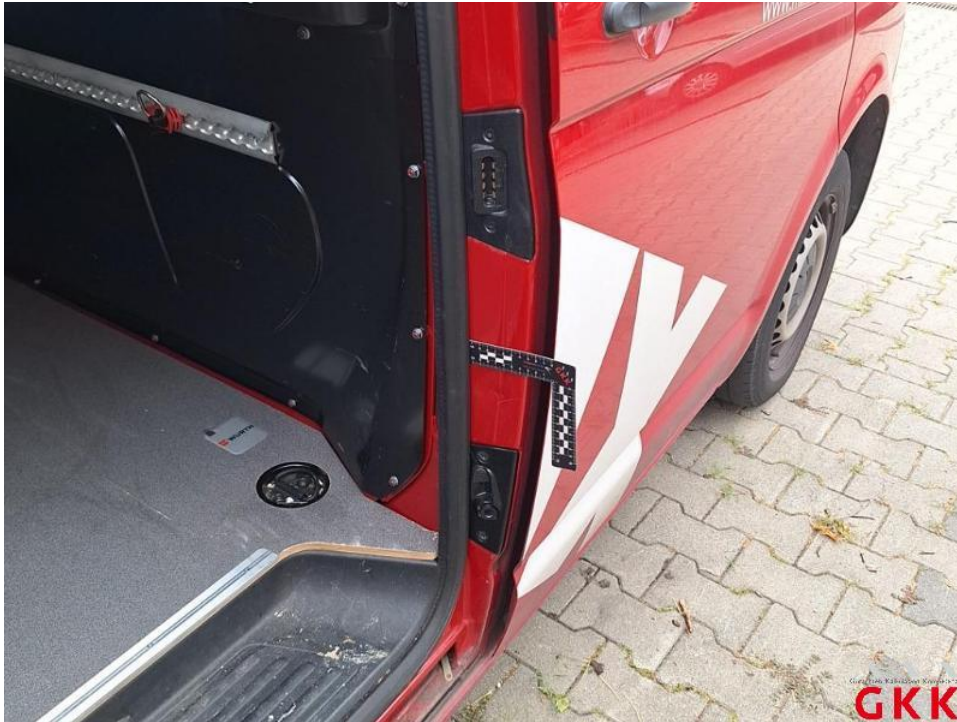
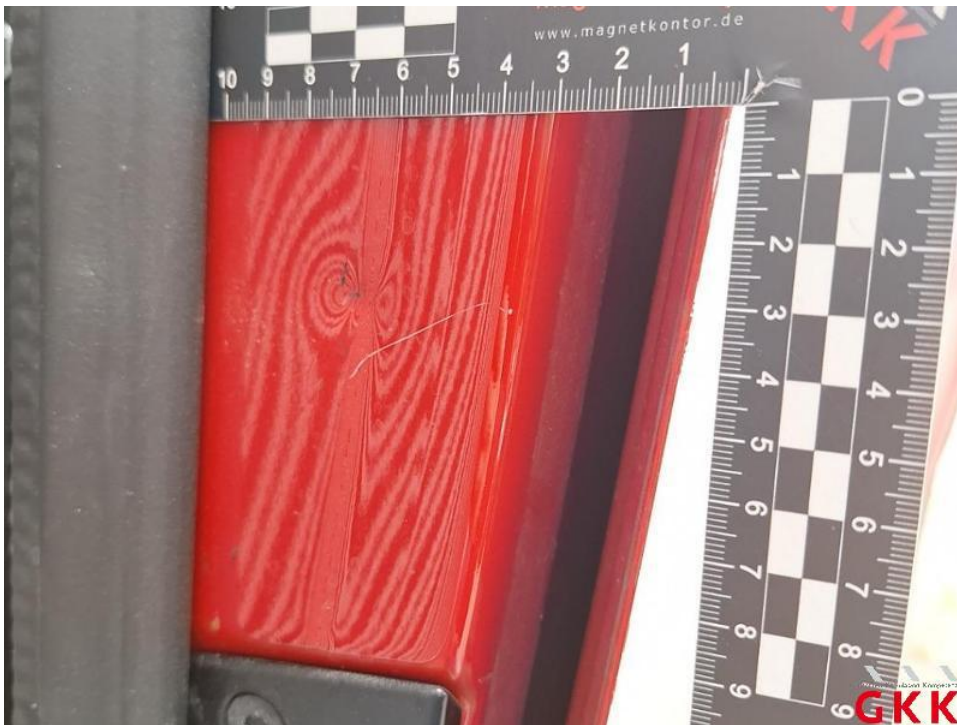
B- Säule rechts, beschädigt (Bild 31, Bild 32)

Bild 31. B- Säule rechts, beschädigt, instand setzen - lackieren

Bild 32. B- Säule rechts, beschädigt, instand setzen - lackieren

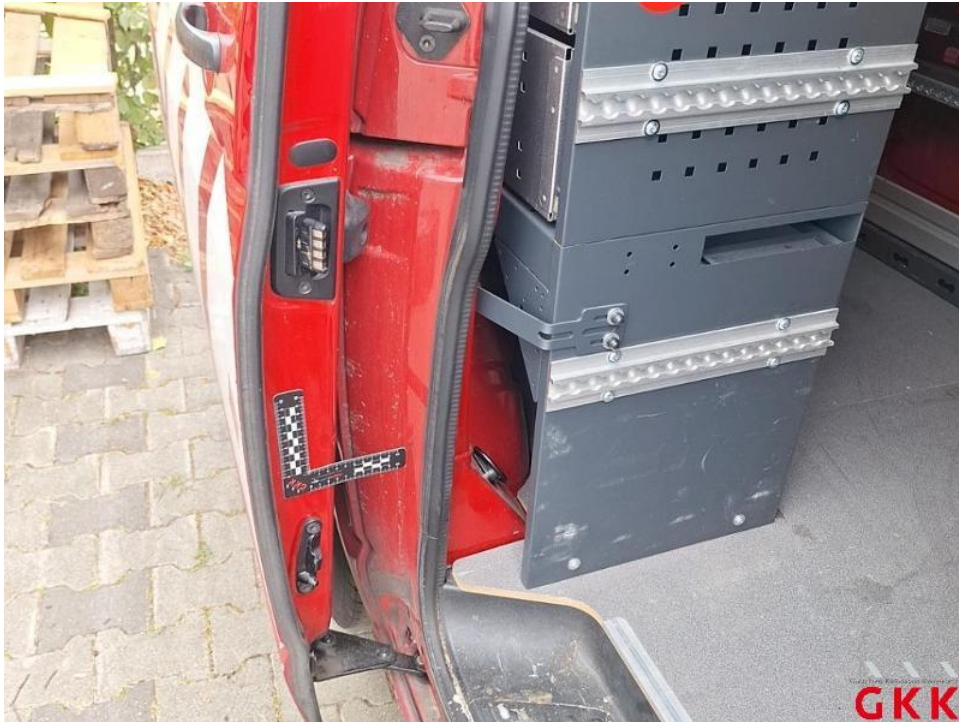
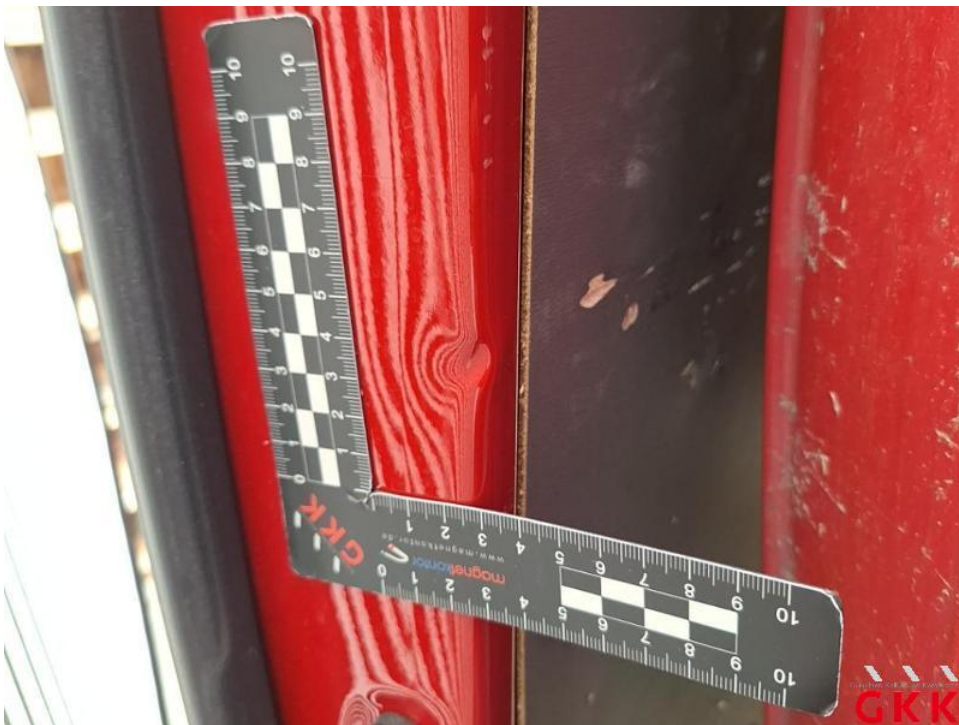
Schiebetür rechts, beschädigt (Bild 33, Bild 34)

Bild 33. Schiebetür rechts, beschädigt, instand setzen - lackieren

Bild 34. Schiebetür rechts, beschädigt, instand setzen - lackieren

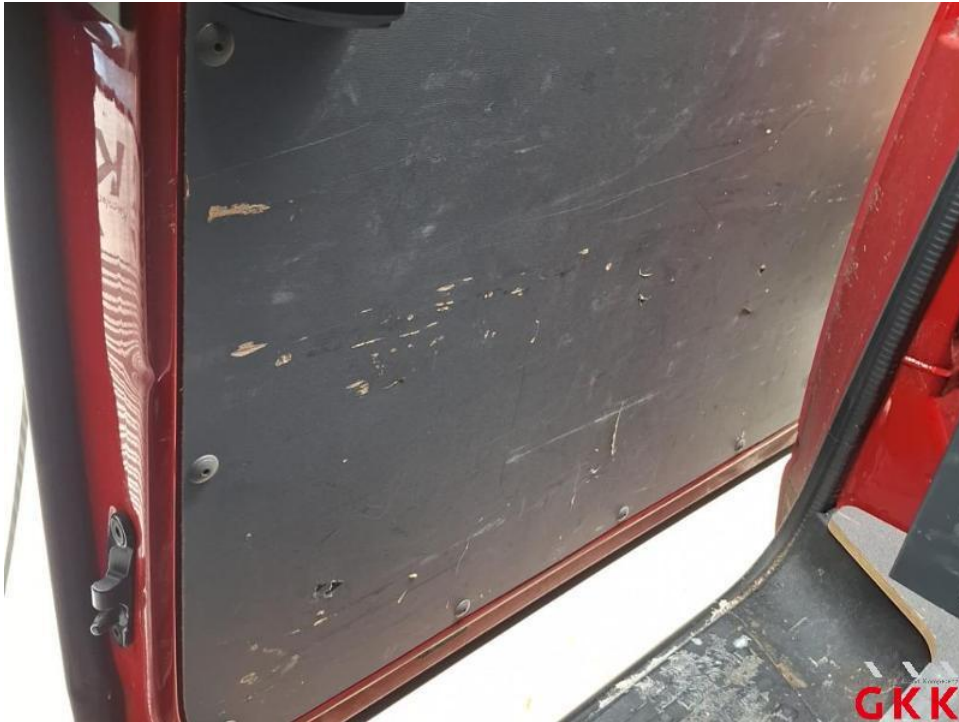
Schiebetür rechts Innenverkleidung, beschädigt (Bild 35)

Bild 35. Schiebetür rechts, Innenverkleidung, beschädigt, ersetzen

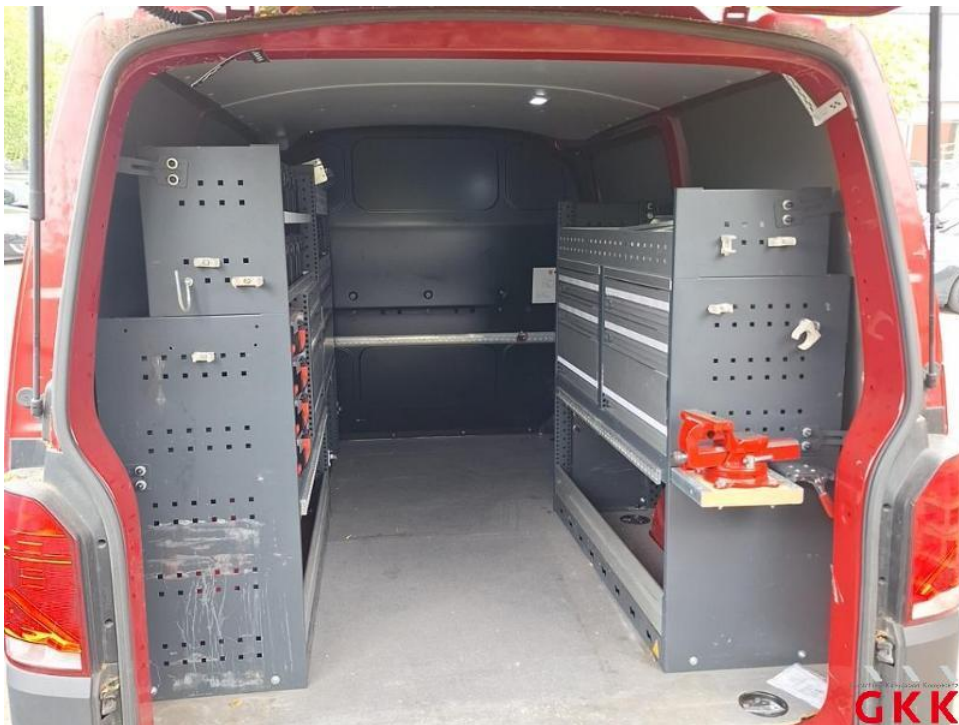
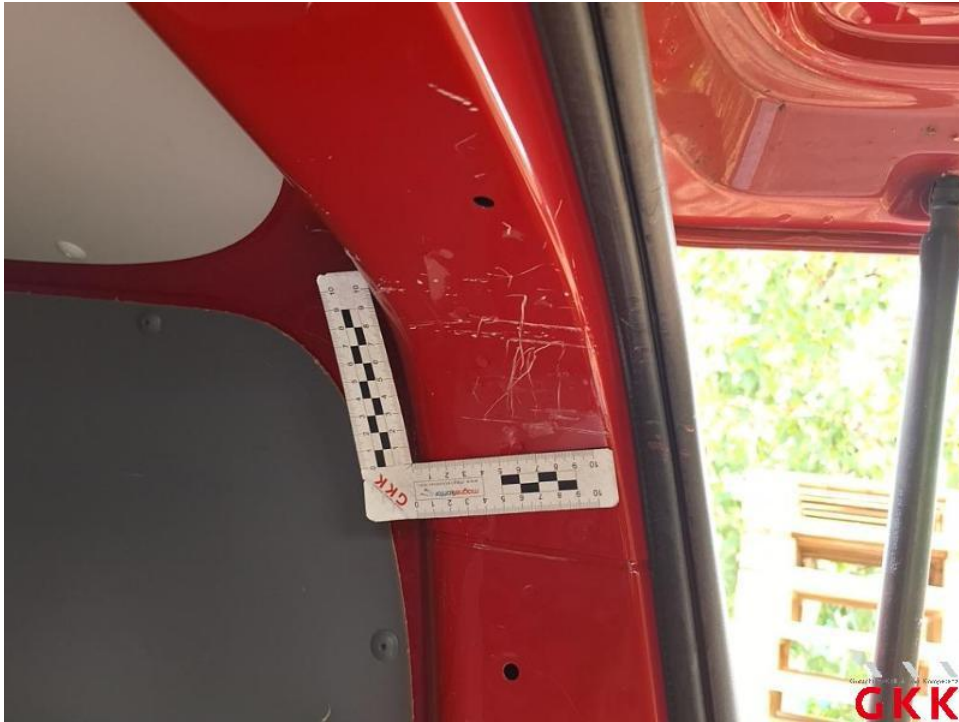
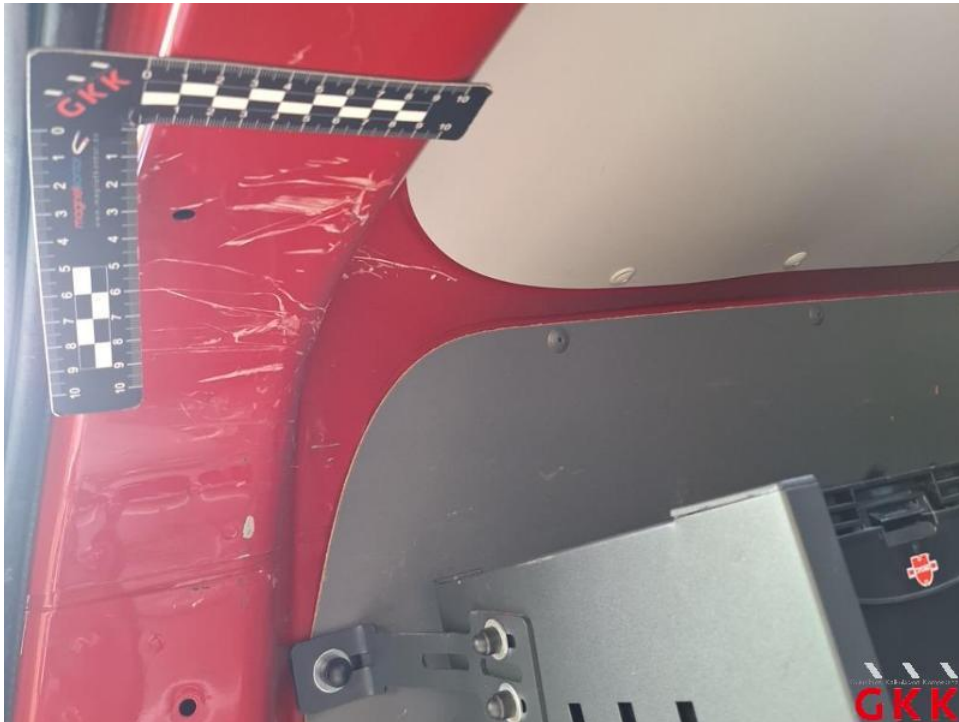
Laderaum, verkratzt (Bild 36, Bild 37, Bild 38)

Bild 36. Laderaum, verkratzt, Smartrepair

Bild 37. Laderaum, verkratzt, Smartrepair

Bild 38. Laderaum, verkratzt, Smartrepair

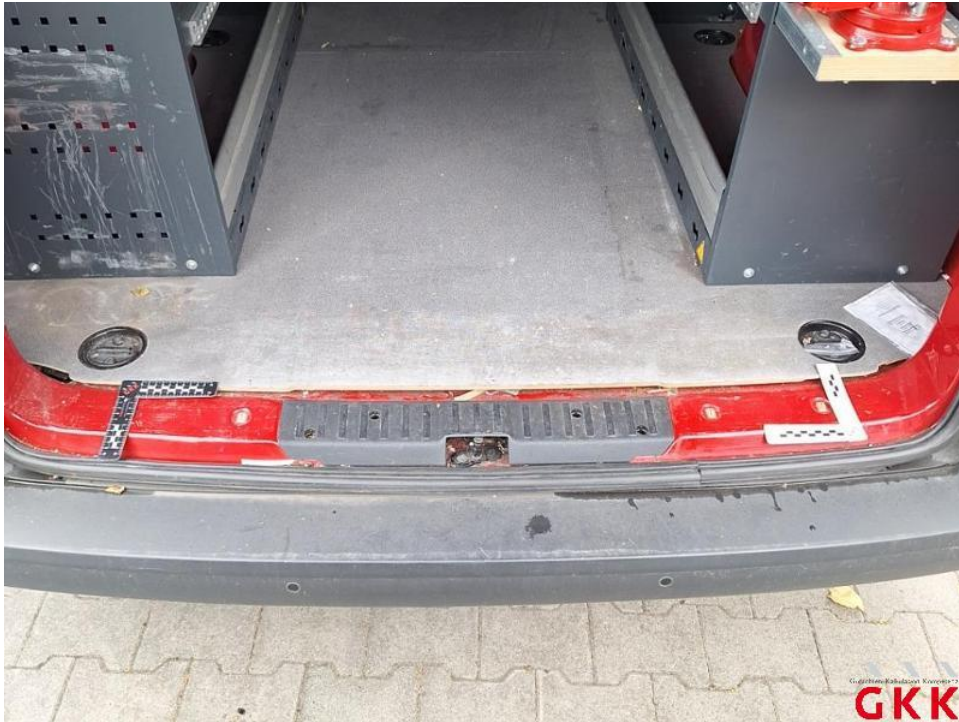
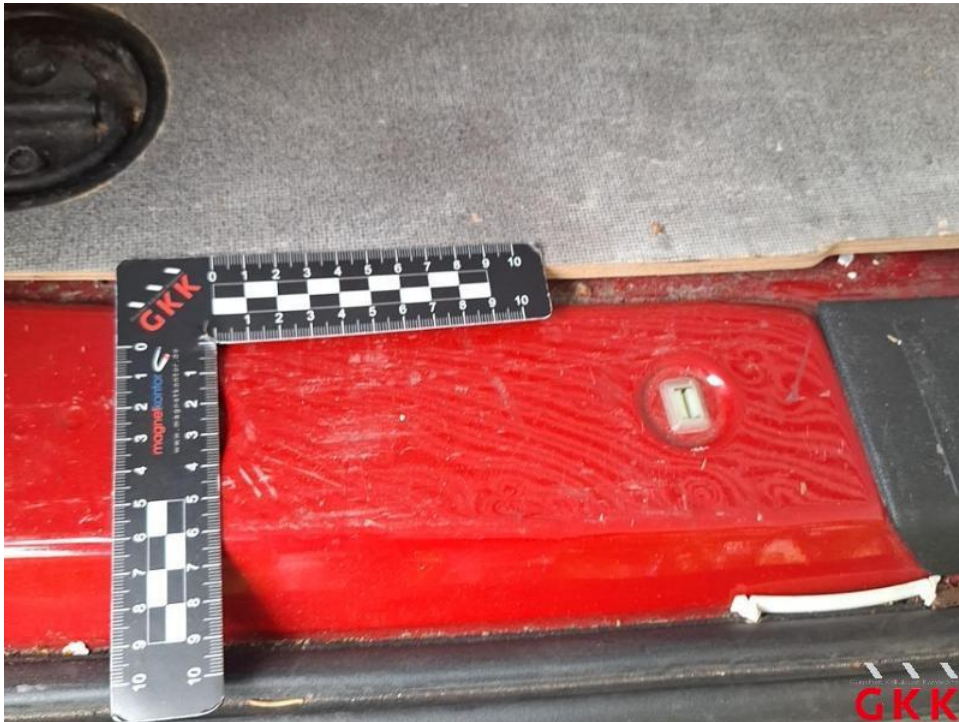
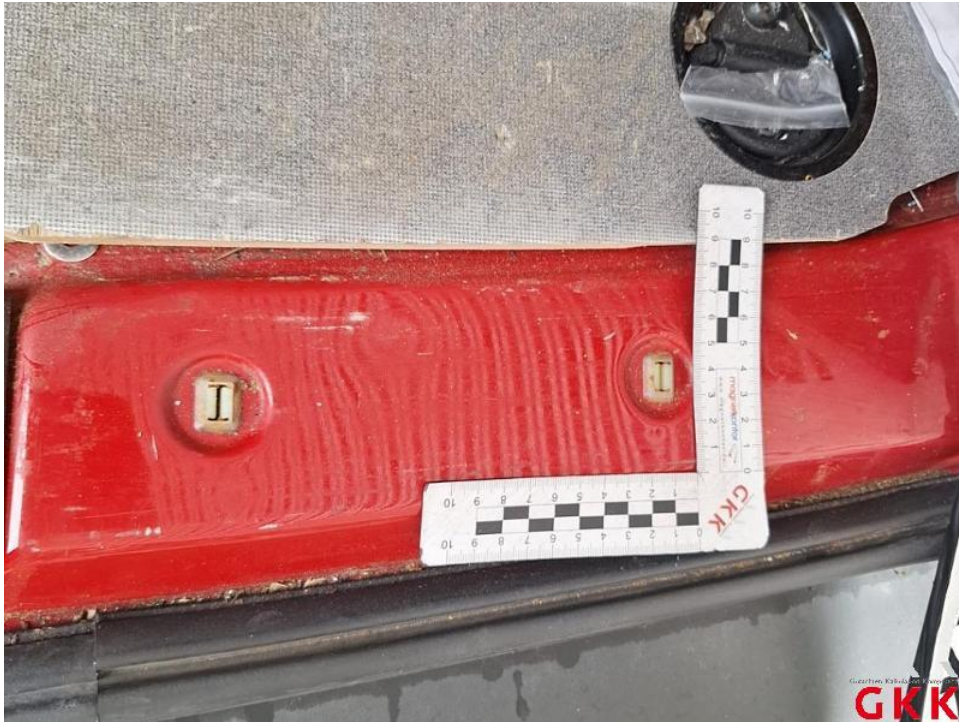
Laderaum-Ladekante, beschädigt (Bild 39, Bild 40, Bild 41)

Bild 39. Laderaum-Ladekante, beschädigt, instand setzen

Bild 40. Laderaum-Ladekante, beschädigt, instand setzen

Bild 41. Laderaum-Ladekante, beschädigt, instand setzen

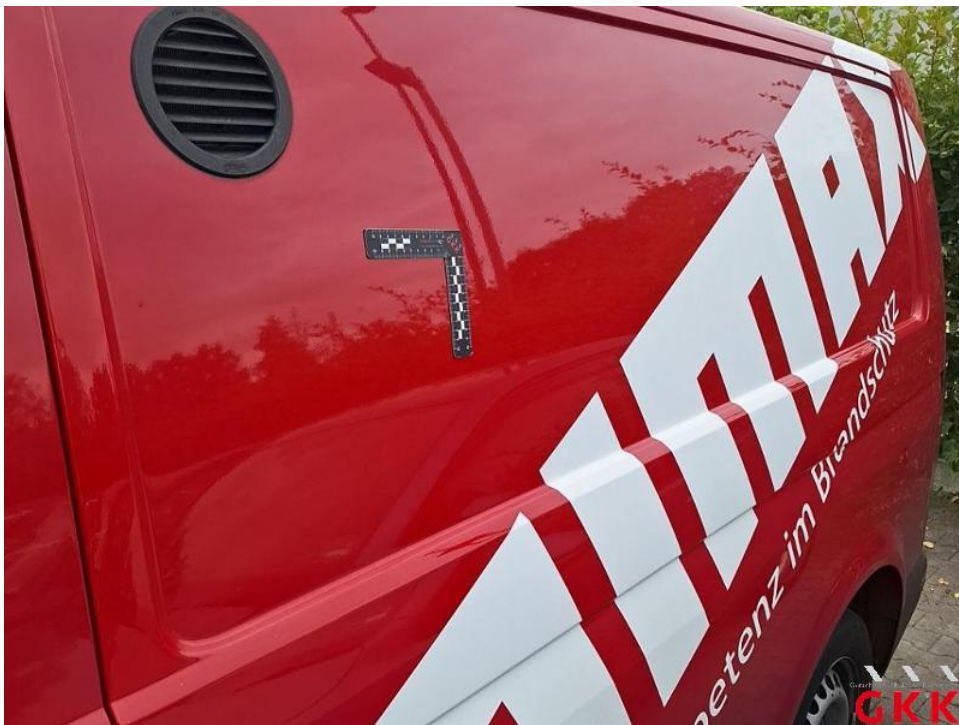
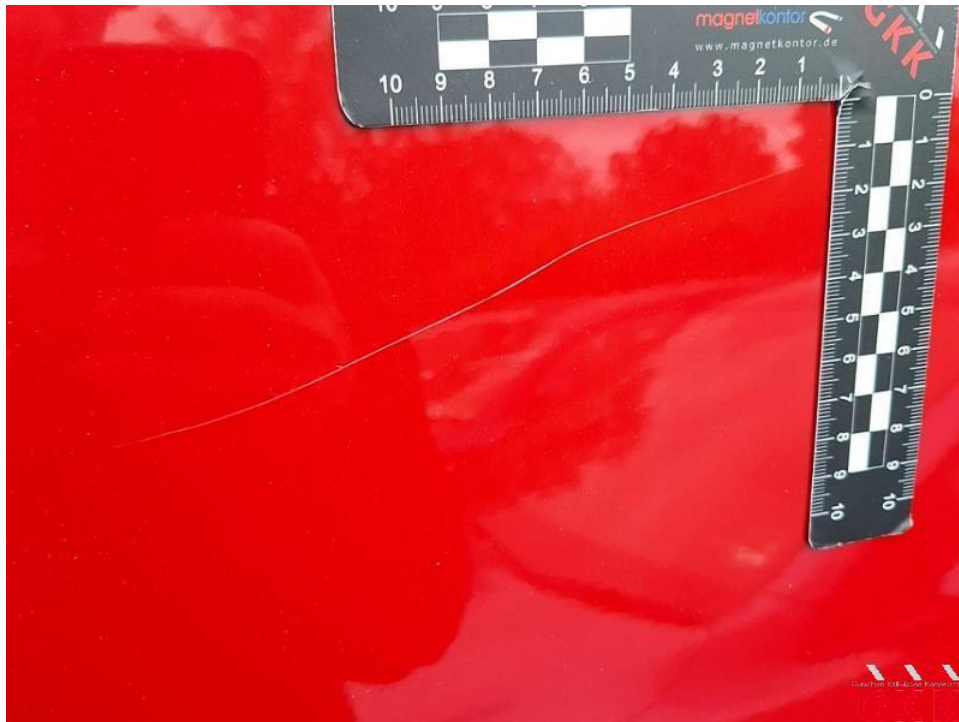
Seitenwand links, verkratzt (Bild 42, Bild 43)

Bild 42. Seitenwand links, verkratzt, polieren

Bild 43. Seitenwand links, verkratzt, polieren
