| <b>Fahrzeug:</b> | <b>VOLKSWAGEN Transporter 2,0 TDI 81kW BMT 2,8t kurz Kastenwagen 4-türig 1968 ccm 110 PS / 81 KW Diesel 5-Gang Manuell</b> | | |
| Amtliches Kennzeichen: | OD -MX 6414 | Fahrgestell-Nummer: | WV1ZZZ7HZMX009900 |

## Zustandsbericht

| Besichtigungsort | 45356 Essen, Econova-Allee 29 |

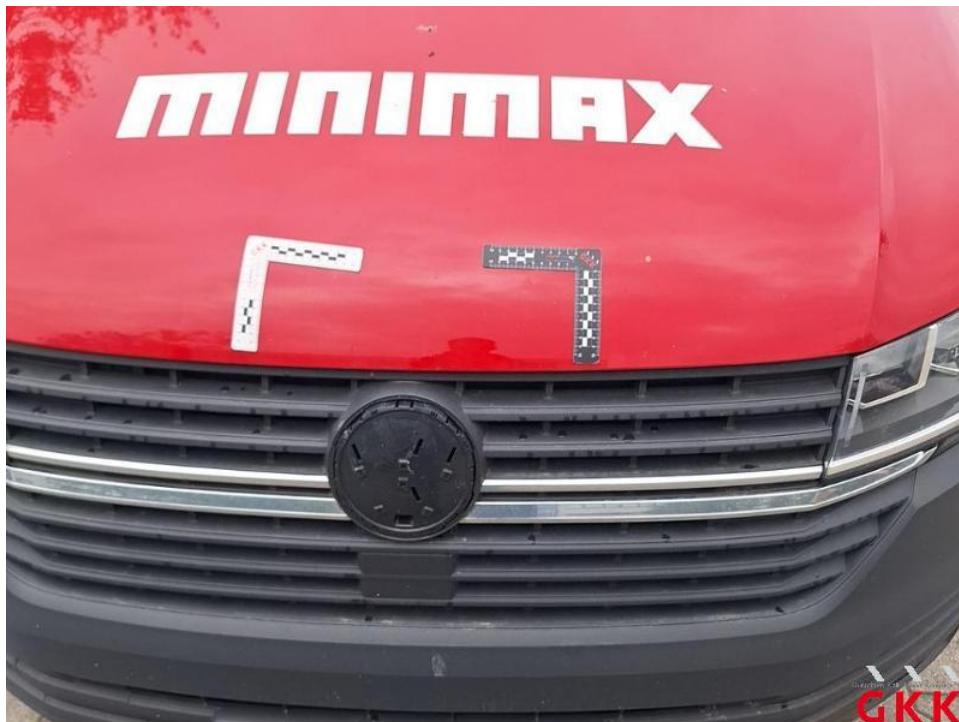
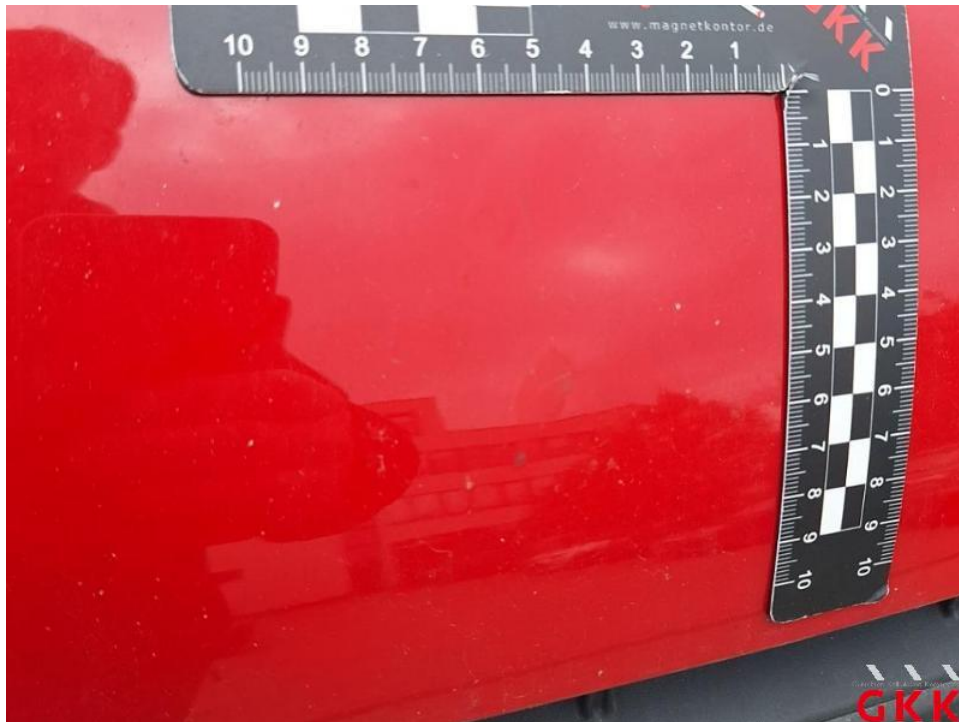
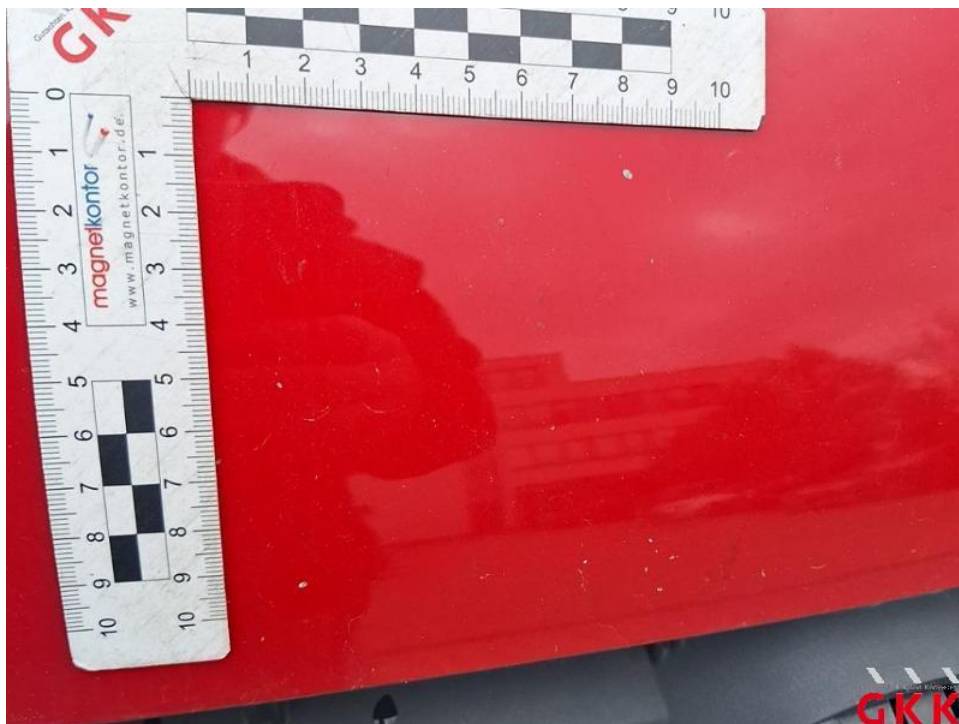
Motorhaube, Steinschlag (Bild 44, Bild 45, Bild 46)

Bild 44. Motorhaube, Steinschlag, lackieren

Bild 45. Motorhaube, Steinschlag, lackieren

Bild 46. Motorhaube, Steinschlag, lackieren

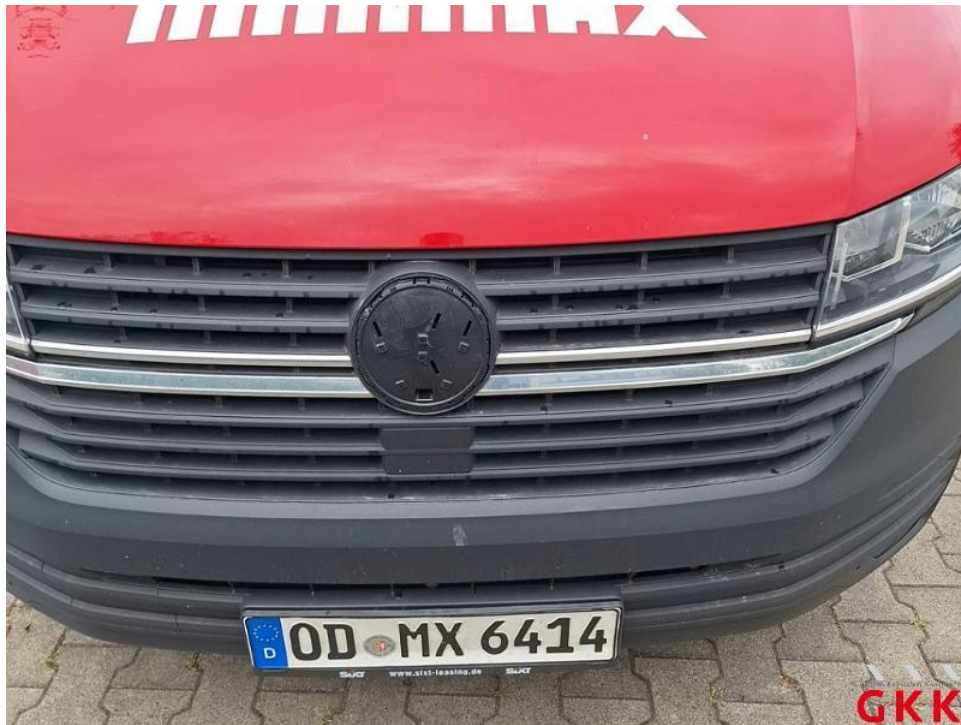
Frontgrill Emblem, beschädigt (Bild 47)

Bild 47. Frontgrill, Emblem, beschädigt, ersetzen

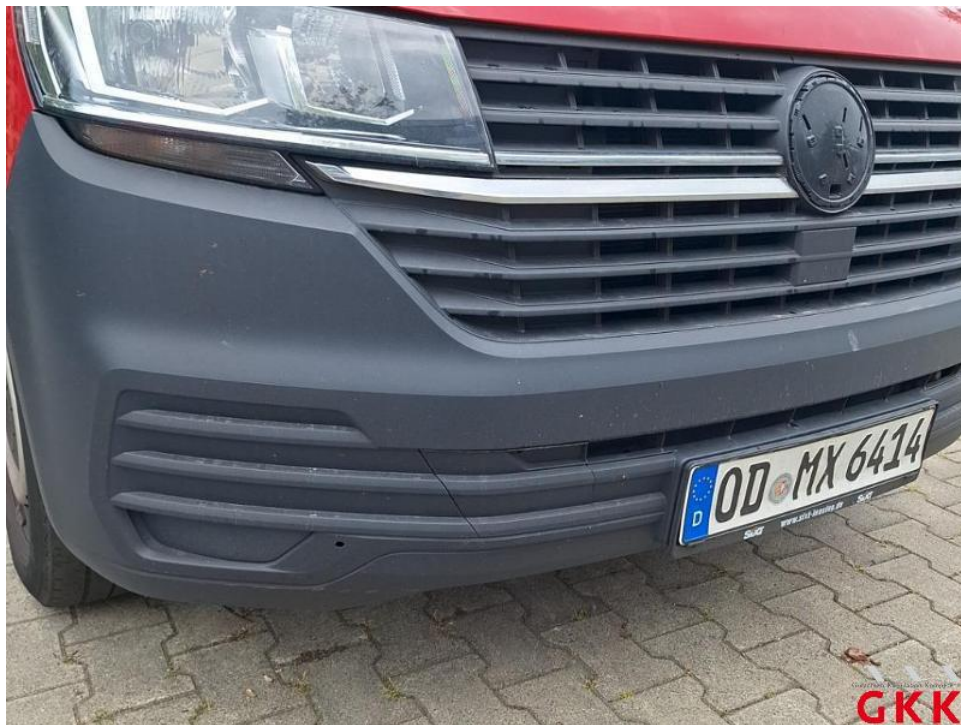
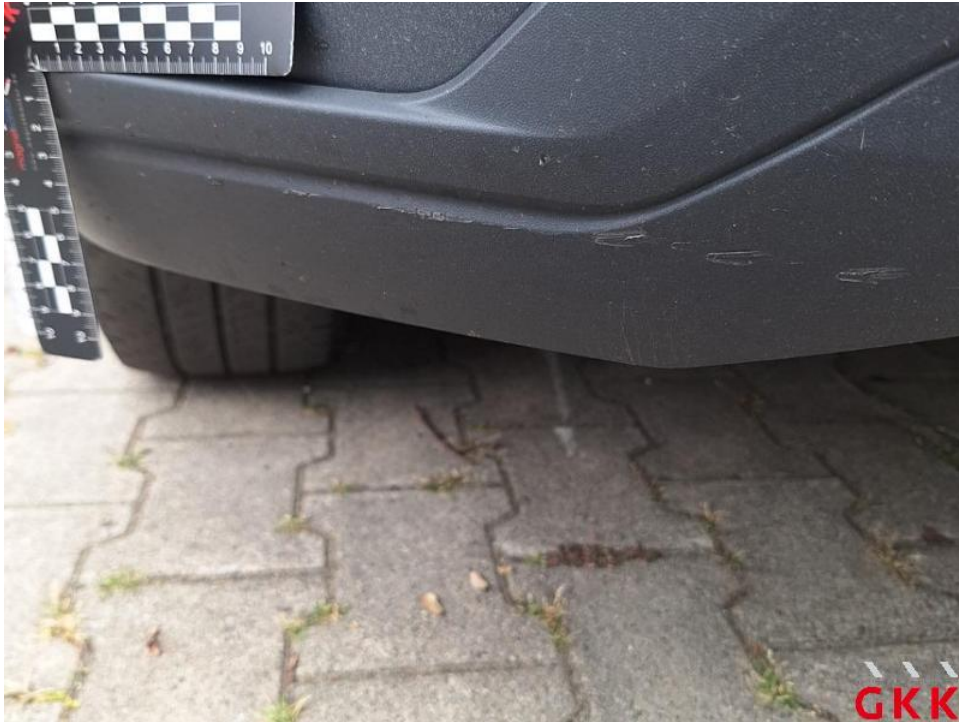
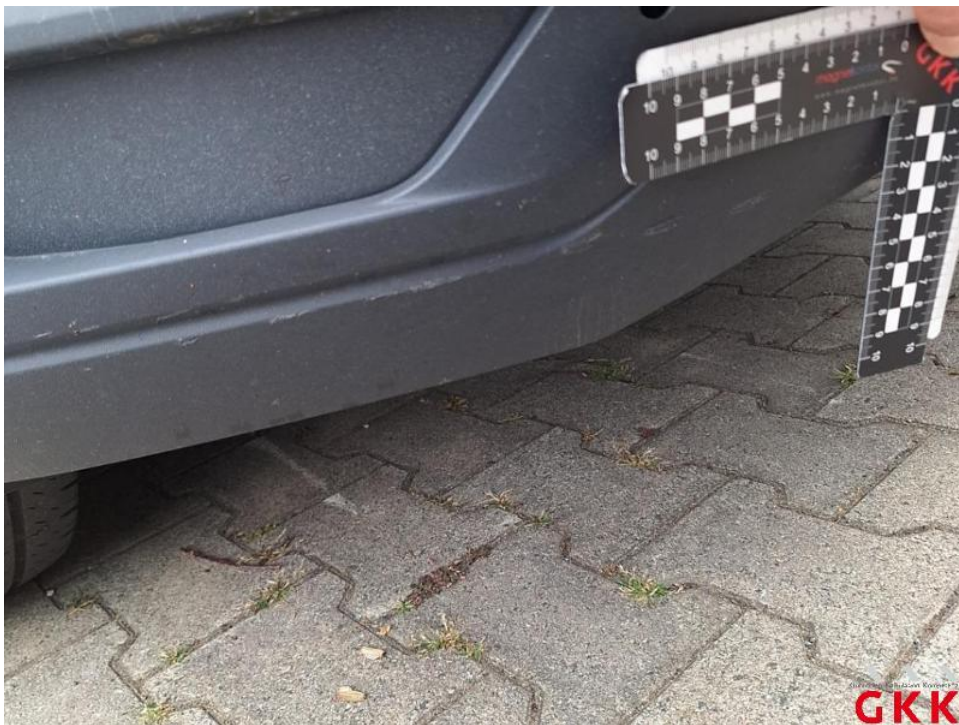
Stoßfänger vorne Verkleidung -unlackiert-, verkratzt (Bild 48, Bild 49, Bild 50)

Bild 48. Stoßfänger vorne, Verkleidung -unlackiert-, verkratzt, ersetzen

Bild 49. Stoßfänger vorne, Verkleidung -unlackiert-, verkratzt, ersetzen

Bild 50. Stoßfänger vorne, Verkleidung -unlackiert-, verkratzt, ersetzen

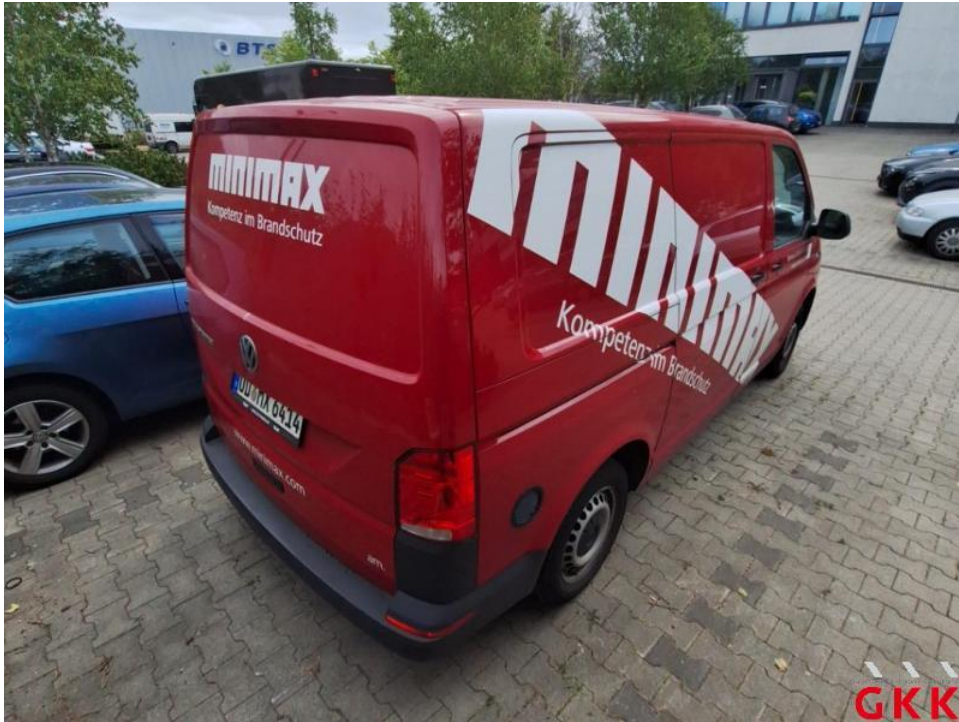
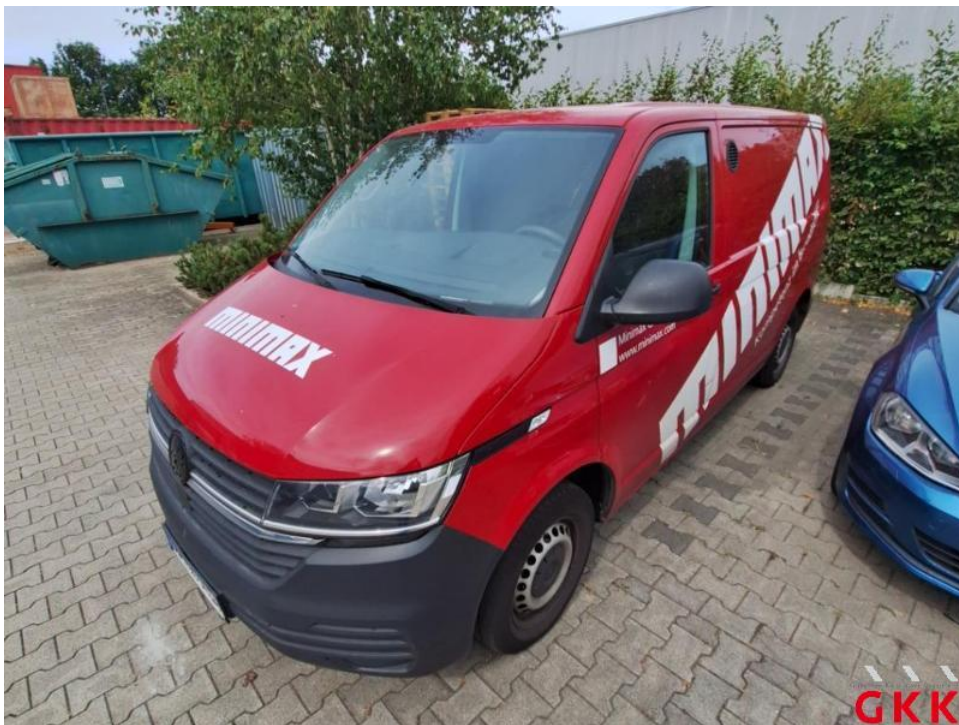
Beschriftungs- / Werbefolie, beklebt (Bild 51, Bild 52)

Bild 51. Beschriftungs- / Werbefolie, beklebt, entkleben

Bild 52. Beschriftungs- / Werbefolie, beklebt, entkleben
