## Bewertungsgutachten

KG Q227

TMAK281HFNJ059700

| Typ / Verkaufsbezeichnung | Kona (OS)(2017->) / Kona Select / Select-Paket Elektro 2WD |

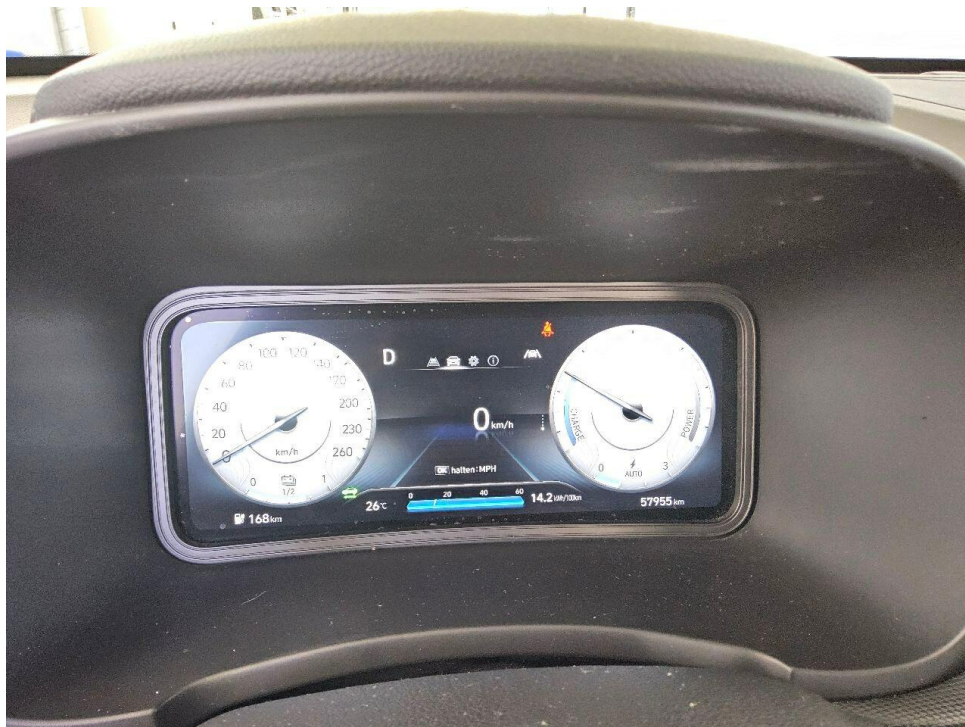
Bild 4 : Kombiinstrument (betriebsbereit) mit Km-Stand

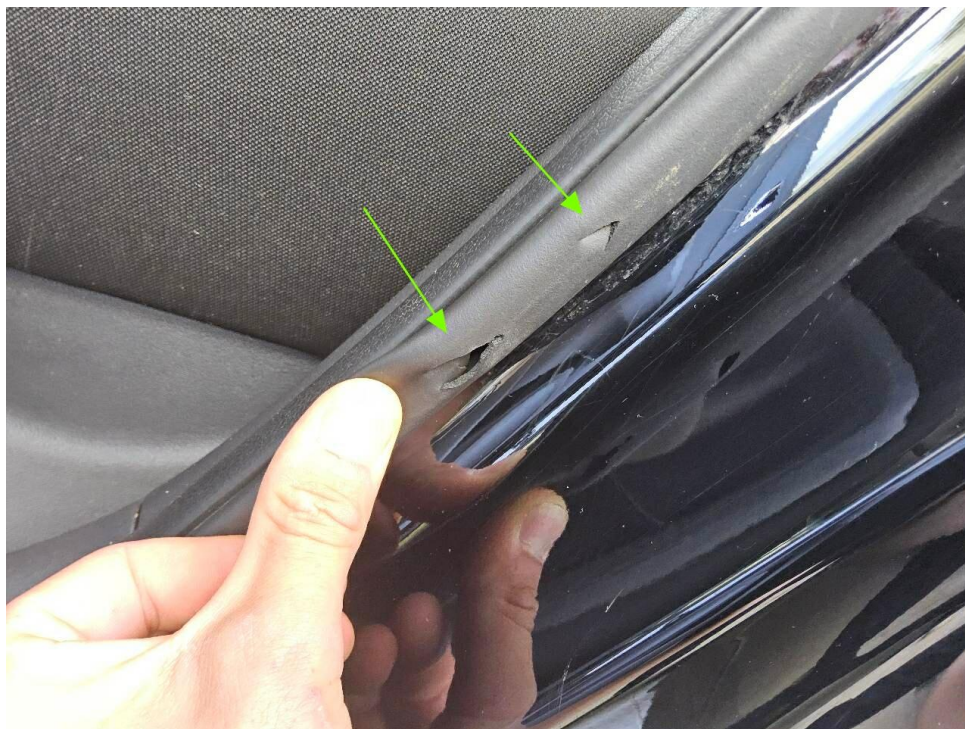
Tür hinten links, Dichtgummi gerissen, erneuern (Bild 7); Tür vorne links, Dichtgummi gerissen, erneuern (Bild 8); Wartung fällig, prüfen und Befund festlegen, Schadenerweiterung möglich (Bild 9);

Bild 7 : Tür hinten links, Dichtgummi gerissen

| Bezeichnung des Schadens / Rep.-Weg | Rep.Kost<br>brutto | Anrechn. | Minderwert<br>brutto | |
|---|---|---|---|---|
| 1. Tür hinten links, Dichtgummi gerissen,<br>erneuern (Bild 7) | 192 | 43.26 | -83,06 | |

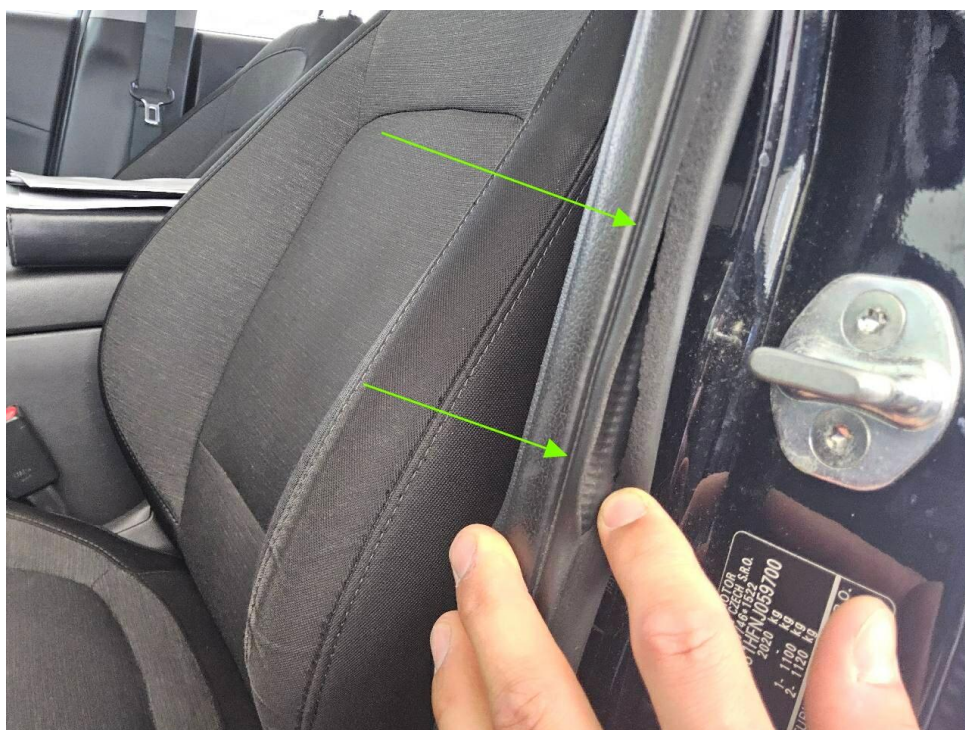
Bild 8 : Tür vorne links, Dichtgummi gerissen

| Bezeichnung des Schadens / Rep.-Weg | Rep.Kost<br>brutto | Anrechn. | Minderwert<br>brutto | |
|---|---|---|---|---|
| 2. Tür vorne links, Dichtgummi gerissen,<br>erneuern (Bild 8) | 160 | 43.26 | -69,22 | |

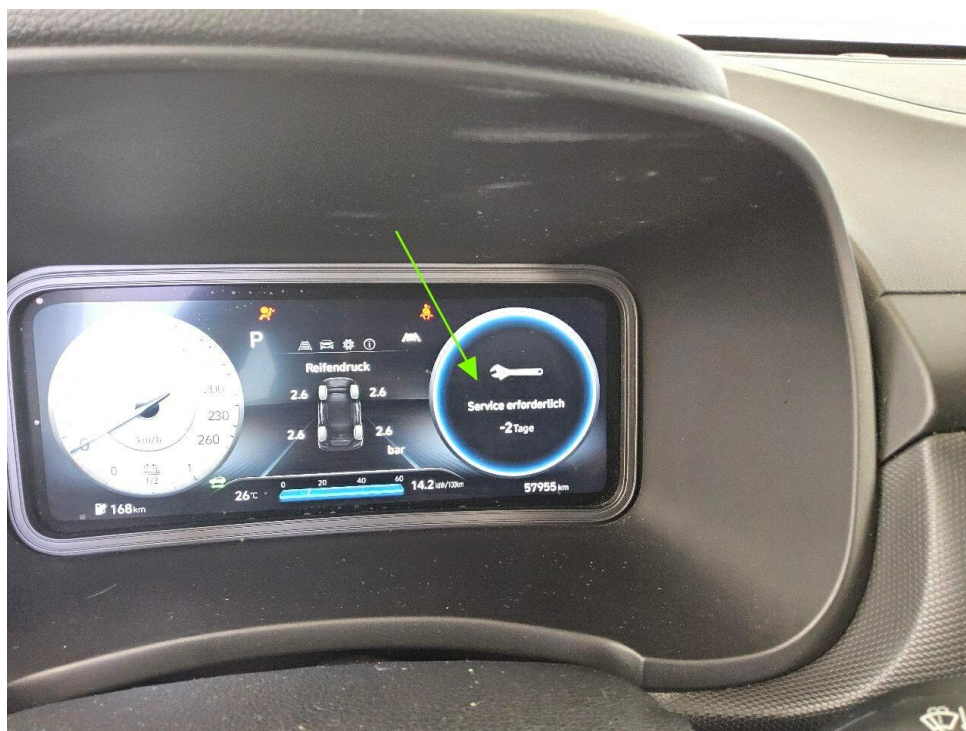
Bild 9 :      Wartung fällig

| Bezeichnung des Schadens / Rep.-Weg | Rep.Kost<br>brutto | Anrechn. | Minderwert<br>brutto | |
|---|---|---|---|---|
| 3. Wartung fällig, prüfen und Befund<br>festlegen, Schadenerweiterung möglich<br>(Bild 9) | 400 | 100 | -400,00 | |
