Zustandsbericht

Kunde :	Allane SE HCBE	Amtl. Kennzeichen :	ME-TG 418E
Berichtsnummer :	000000922373-DE926		
Referenznummer:	31182822

Hyundai Tucson (NX)(12.2020->) Trend Plug-In Hybrid 4WD

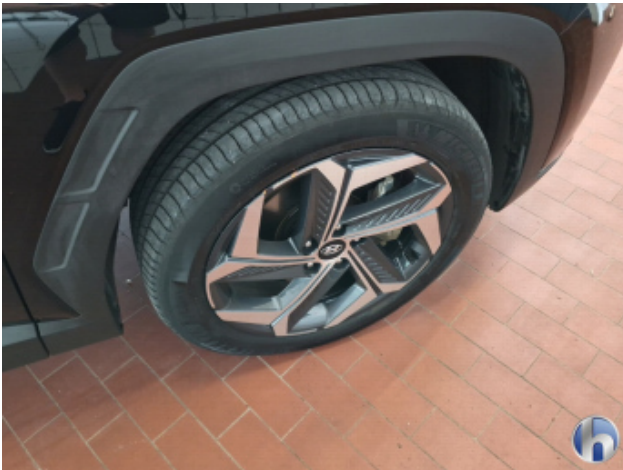
1. Felge Vorne - Rechts
Gebrauchsspuren - Ohne Reparatur

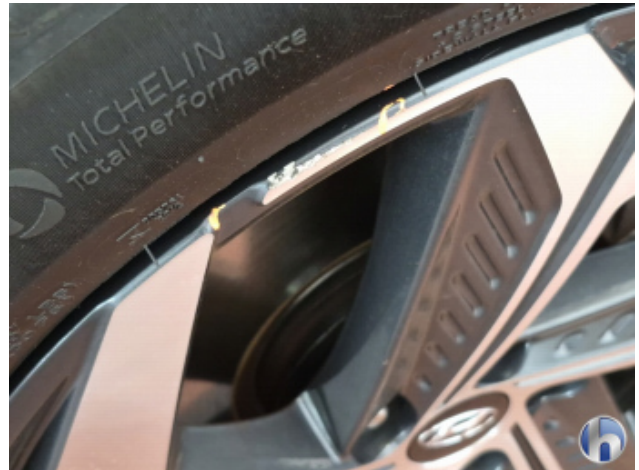
1. Felge Vorne - Rechts
Gebrauchsspuren - Ohne Reparatur

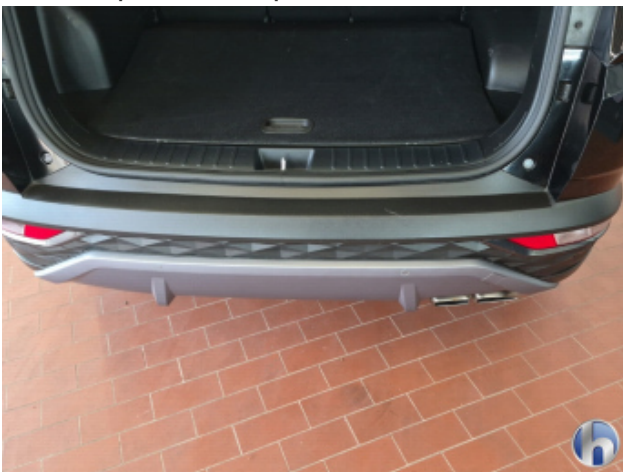
2. Stoßfänger Hinten
Abschürfung - Smart Repair

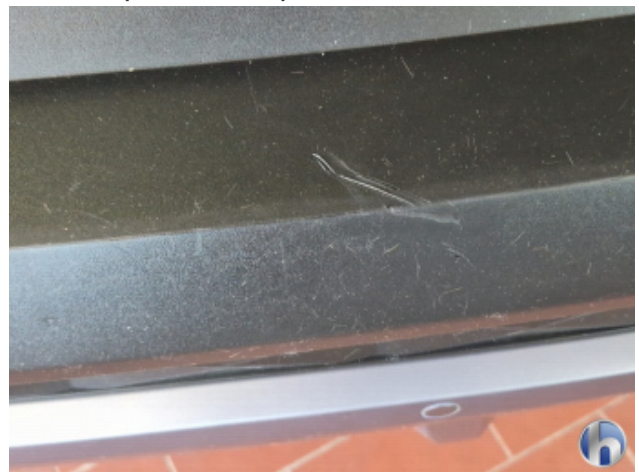
2. Stoßfänger Hinten
Abschürfung - Smart Repair

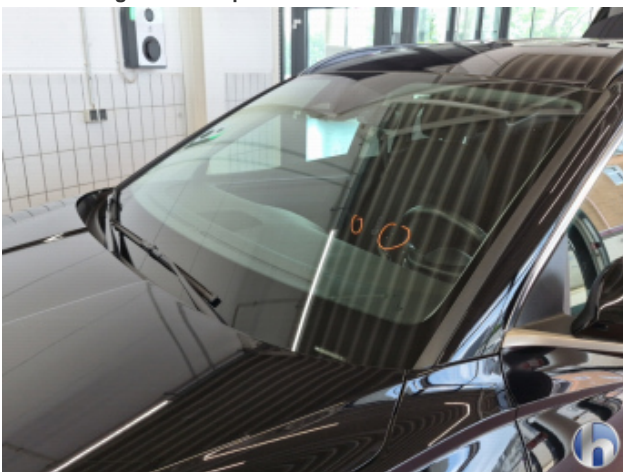
3. Windschutzscheibe
Gebrauchsspuren - Ohne Reparatur

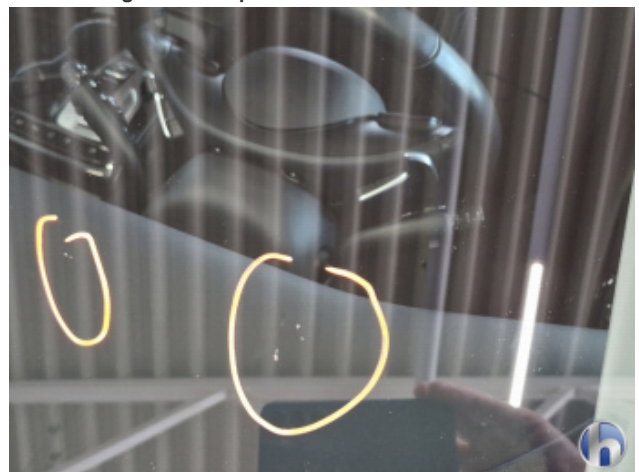
3. Windschutzscheibe
Gebrauchsspuren - Ohne Reparatur
