# BMW

BMW 3 TOURING (G21N)(07.2022->) 320 D XDRIVE M SPORT MILD-HYBRID 140 KW (MOTOR 2,0 LTR. - 140 KW DIESEL) 5-TÜRIG

VIN: WBA31FZ010FV02610

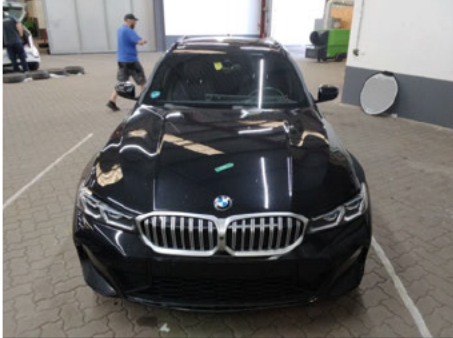
Reparierter VS Motorhaube

Reparierter Vorschaden

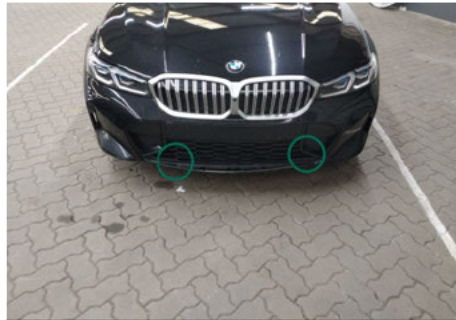
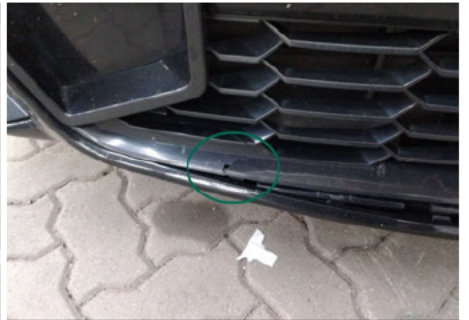
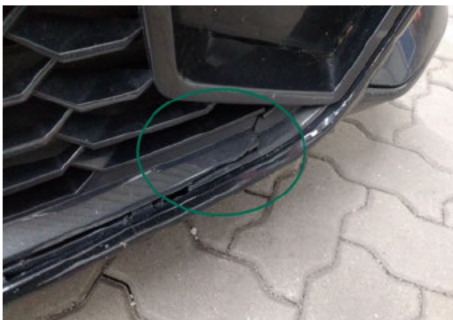
| # | Element | Defekt | Korrektur |
|---|---|---|---|
| 001 | Stoßfängergrill / Vorne | Gebrochen | Ersetzen |

Stoßfängergrill / Vorne / Gebrochen

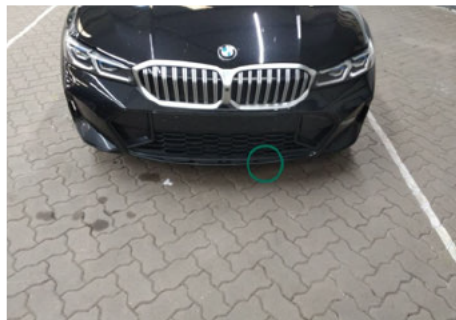
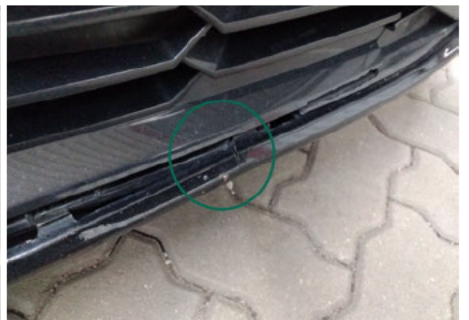
| # | Element | Defekt | Korrektur |
|---|---|---|---|
| 002 | Stoßfänger / Vorne | Gebrochen | Ersetzen |

Stoßfänger / Vorne / Gebrochen

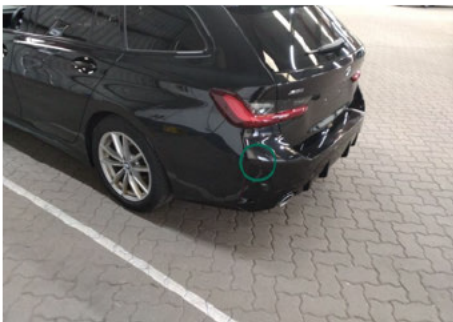
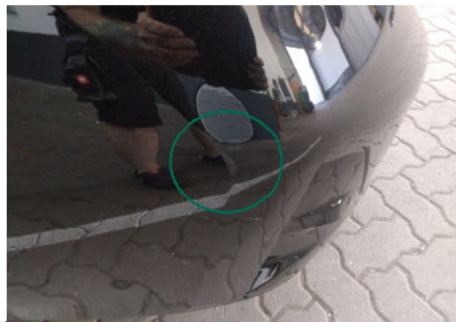
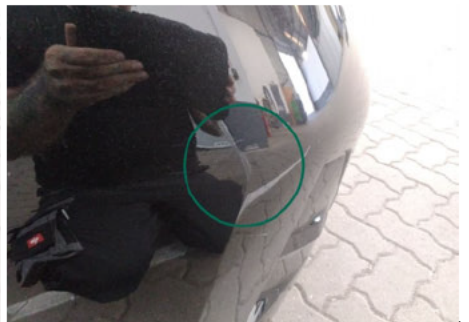
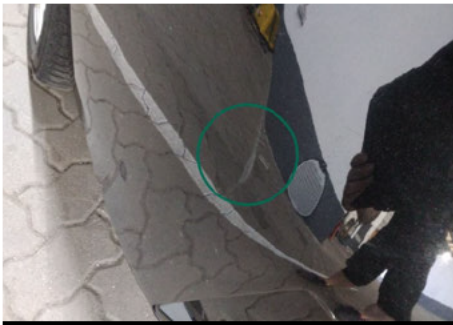
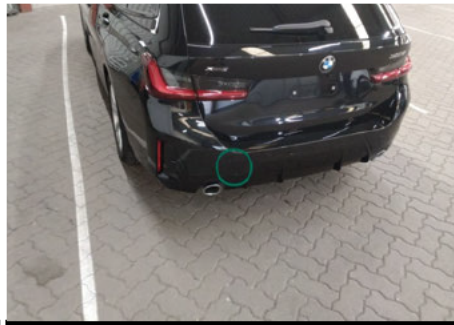
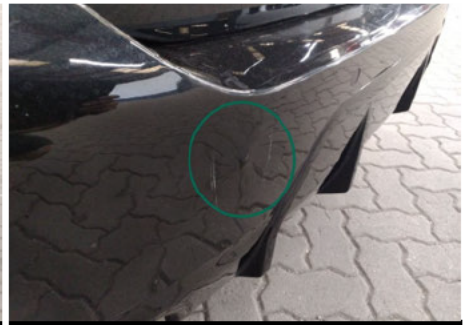
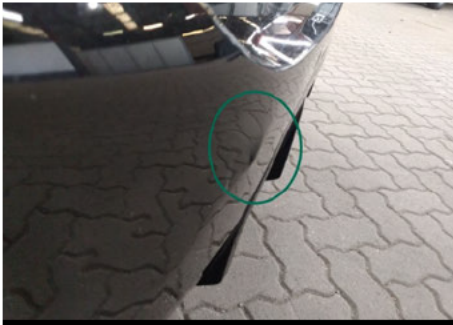
| # | Element | Defekt | Korrektur |
|---|---|---|---|
| 003 | Stoßfänger / Hinten | Delle | Reparieren |

Stoßfänger / Hinten / Delle

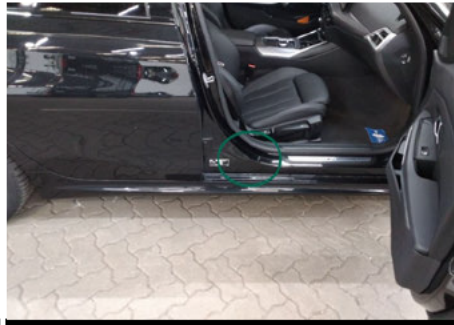
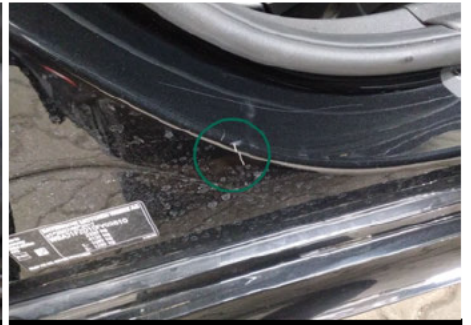
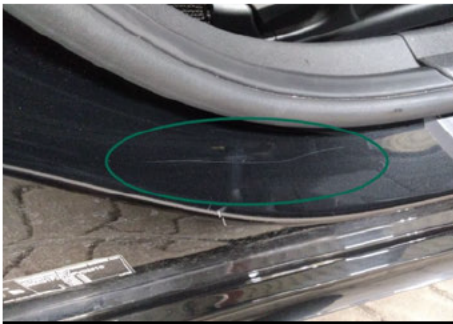
Kratzer

Türeinstieg / Vorne Rechts / Kratzer

Lackieren

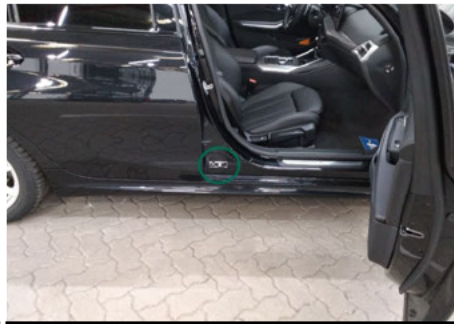
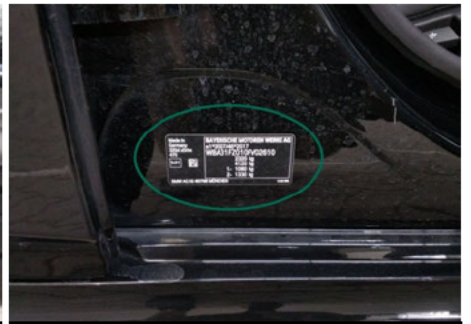
Beklebt

Typenschild / Vorne Rechts / Beklebt

Ersetzen
