GKK Gutachten GmbH  
Theodorstr. 180, 40472 Düsseldorf

## Verkaufsbericht

**Fahrzeugident.-Nr.** **WVWZZZAAZMD021340**

| <b>Typ / Verkaufsbez.</b> | up! 1.0 Basis | <b>Laufleistung abgelesen</b> | 38.389 km |

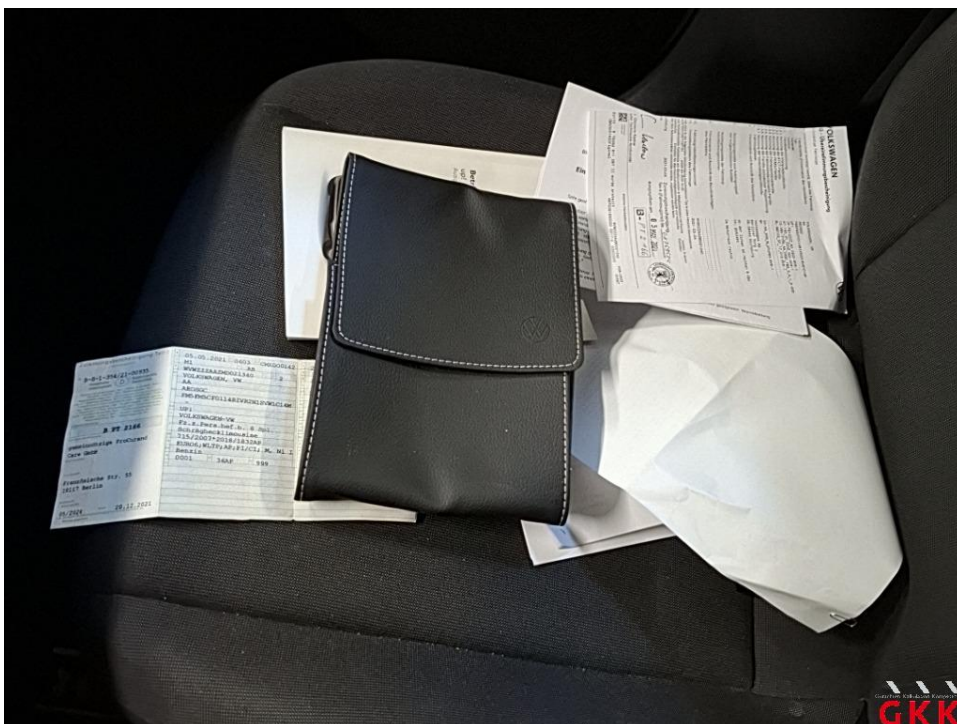
| <b>Dach</b> (Angaben ohne MwSt.) | Reparaturkosten | MW |
|---|---|---|
| HU (Hauptunters.) PKW / Transporter, kein gültiger Nachweis vorhanden, durchführen (Bild 14) | 132,77 € | 132,77 € |

Bild 14 HU (Hauptunters.), PKW / Transporter, kein gültiger Nachweis vorhanden, durchführen

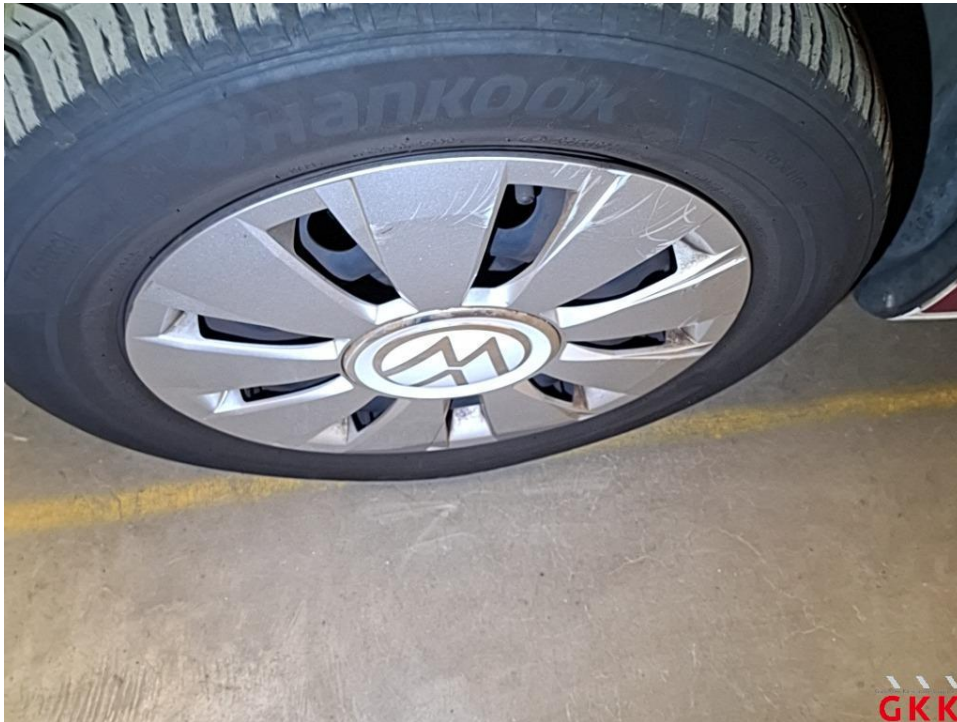
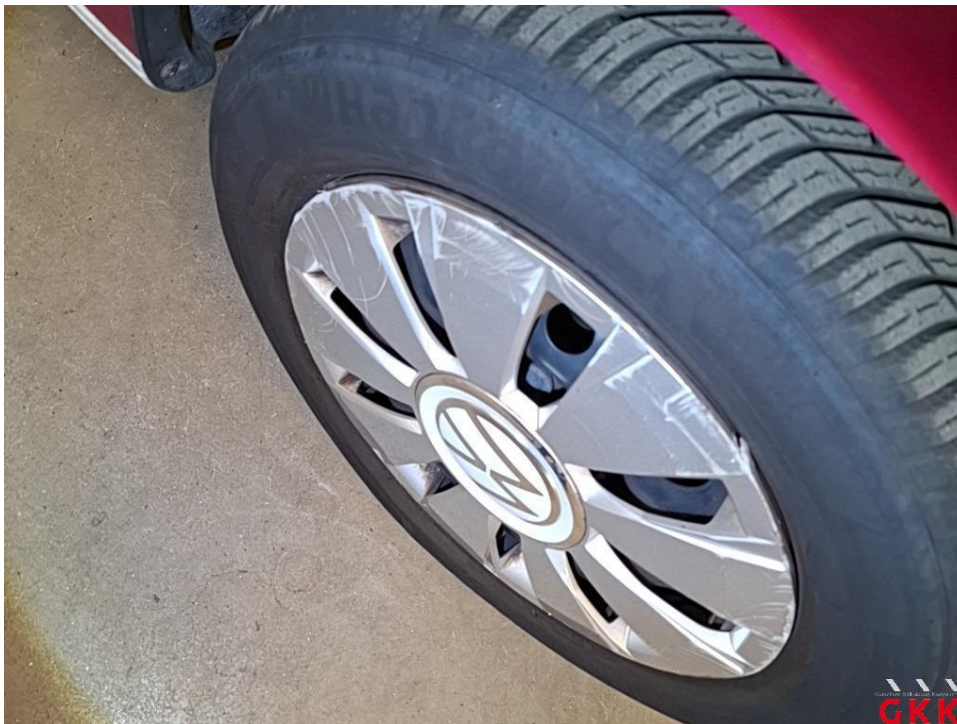
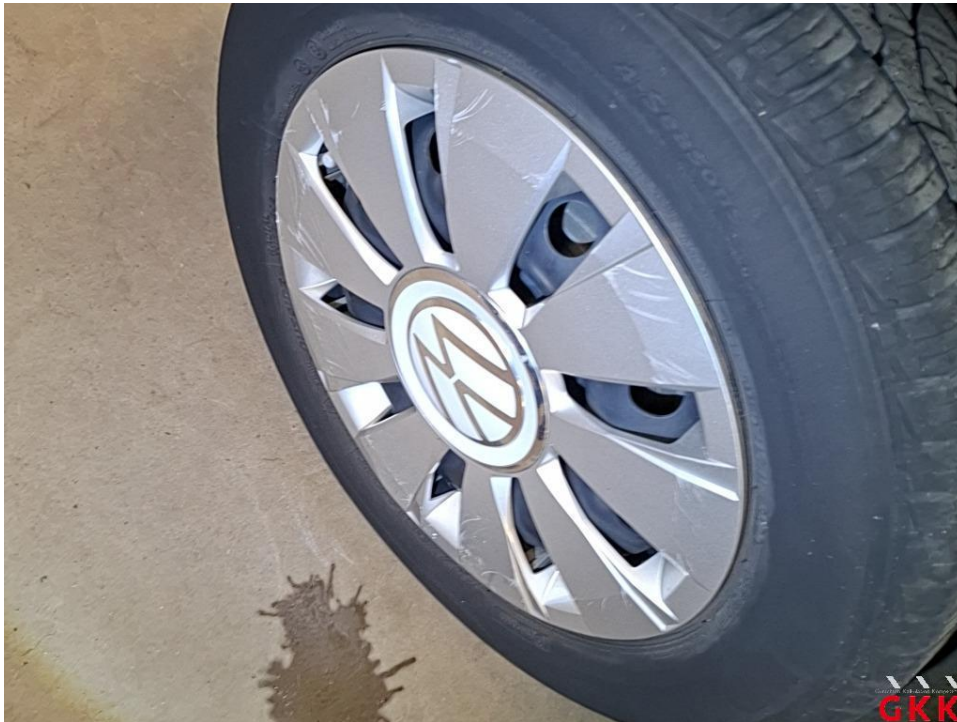
| <b>Dach</b> (Angaben ohne MwSt.) | Reparaturkosten | MW |
|---|---|---|
| Radkappe(n) Satz, beschädigt, ersetzen (Bild 15, Bild 16, Bild 17) | 186,42 € | 111,85 € |

Bild 15 Radkappe(n), Satz, beschädigt, ersetzen

Bild 16 Radkappe(n), Satz, beschädigt, ersetzen

Bild 17 Radkappe(n), Satz, beschädigt, ersetzen

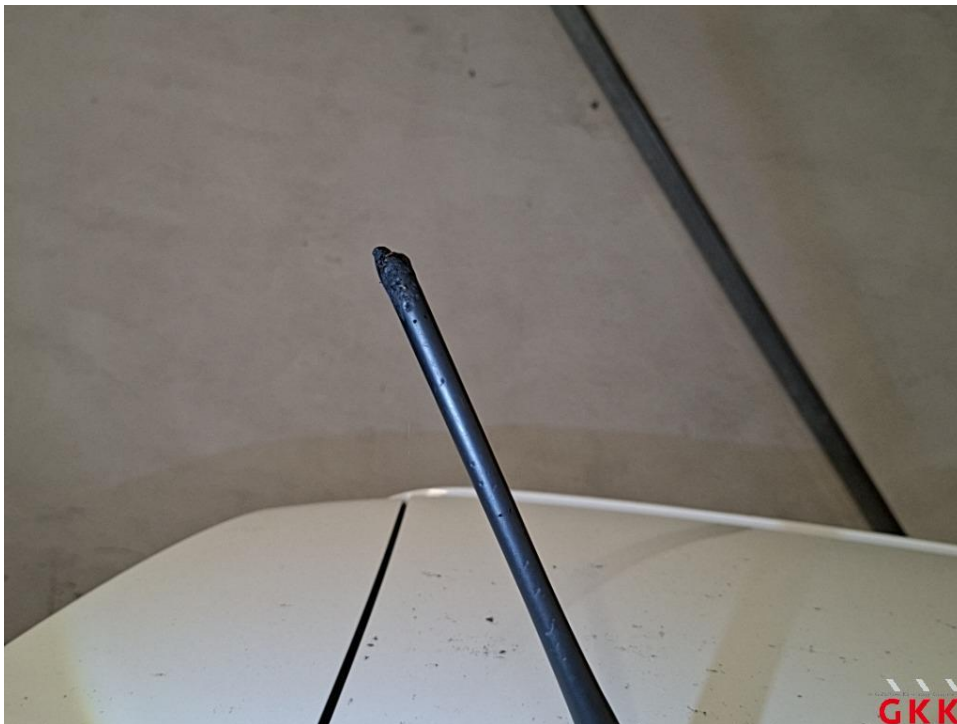
| <b>Dach</b> (Angaben ohne MwSt.) | Reparaturkosten | MW |
|---|---|---|
| Antenne Stab, beschädigt, ersetzen (Bild 18) | 35,21 € | 21,13 € |

Bild 18 Antenne, Stab, beschädigt, ersetzen

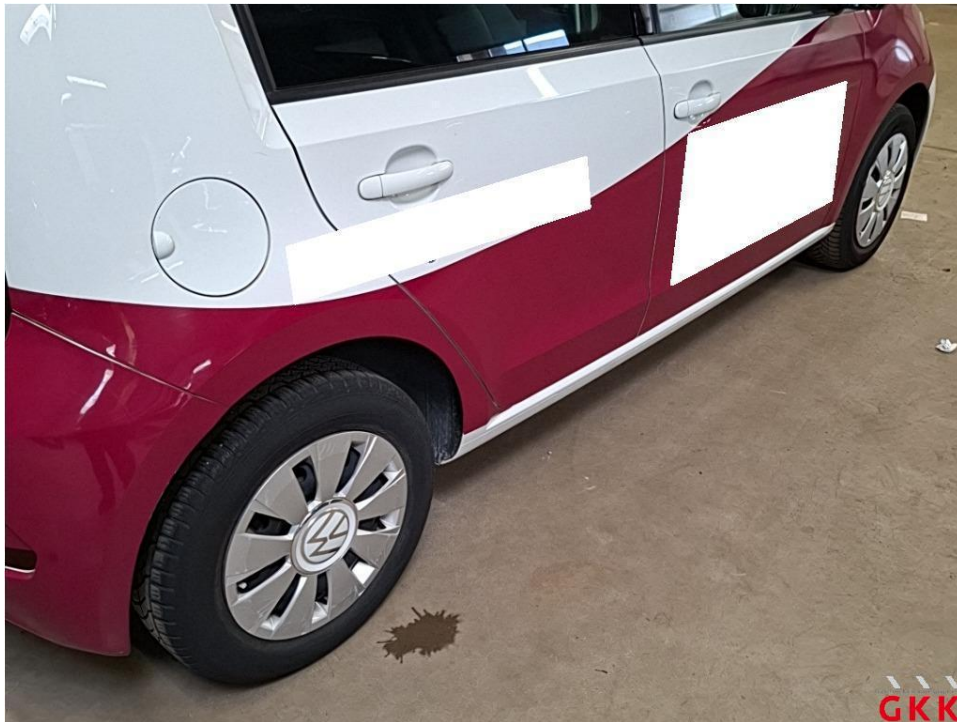
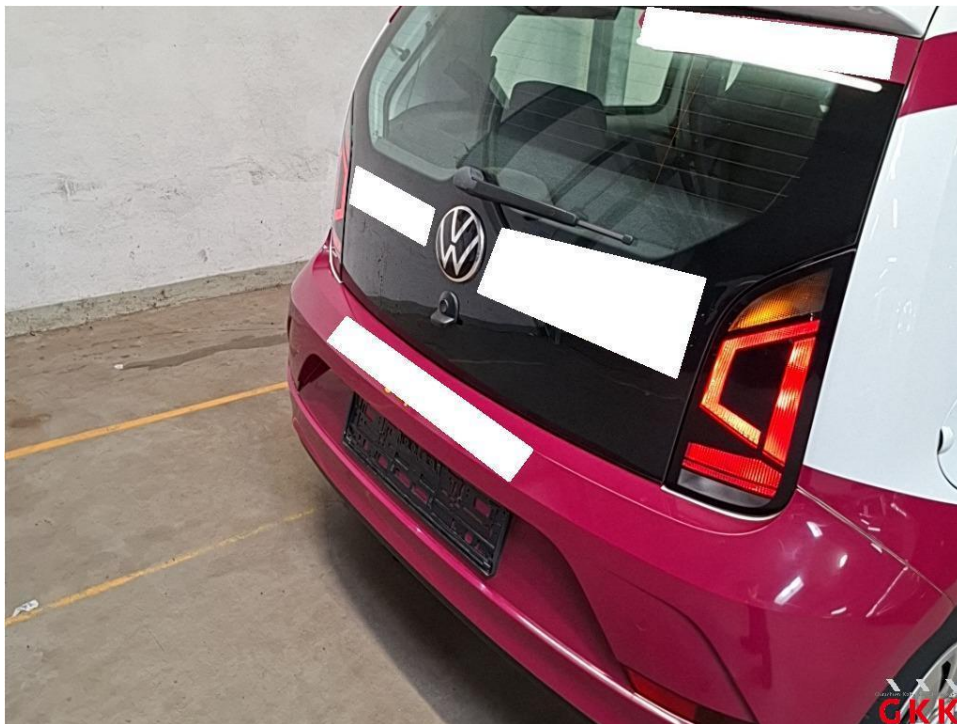
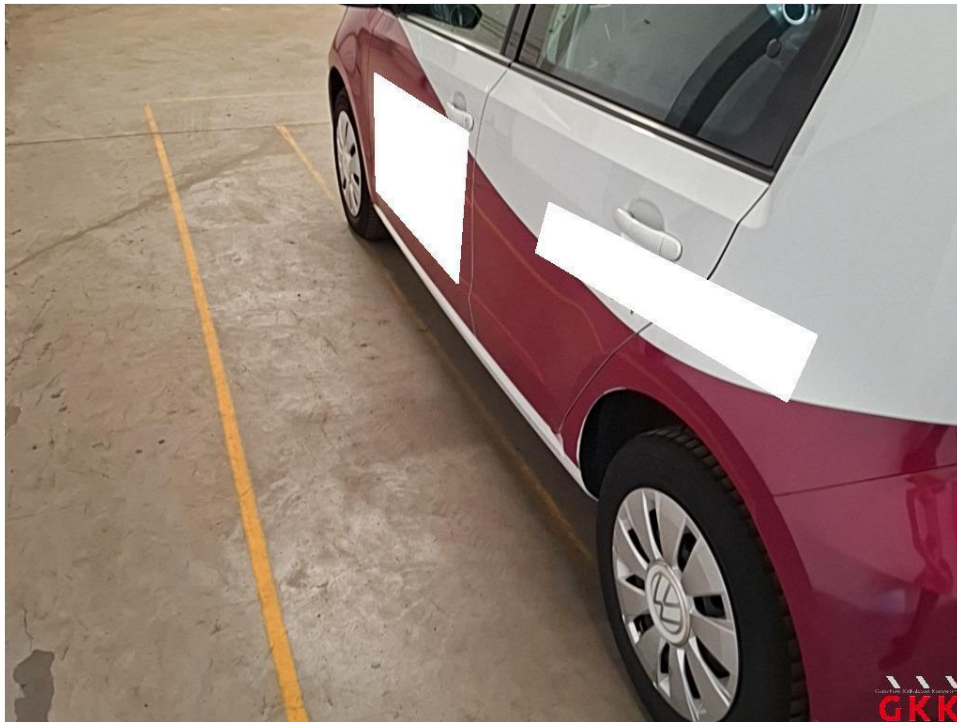
| <b>Dach</b> (Angaben ohne MwSt.) | Reparaturkosten | MW |
|---|---|---|
| Beschriftungs- / Werbefolie, beklebt, entkleben (Bild 19, Bild 20, Bild 21) | 220,00 € | 220,00 € |

Bild 19 Beschriftungs- / Werbefolie, beklebt, entkleben

Bild 20 Beschriftungs- / Werbefolie, beklebt, entkleben

Bild 21 Beschriftungs- / Werbefolie, beklebt, entkleben

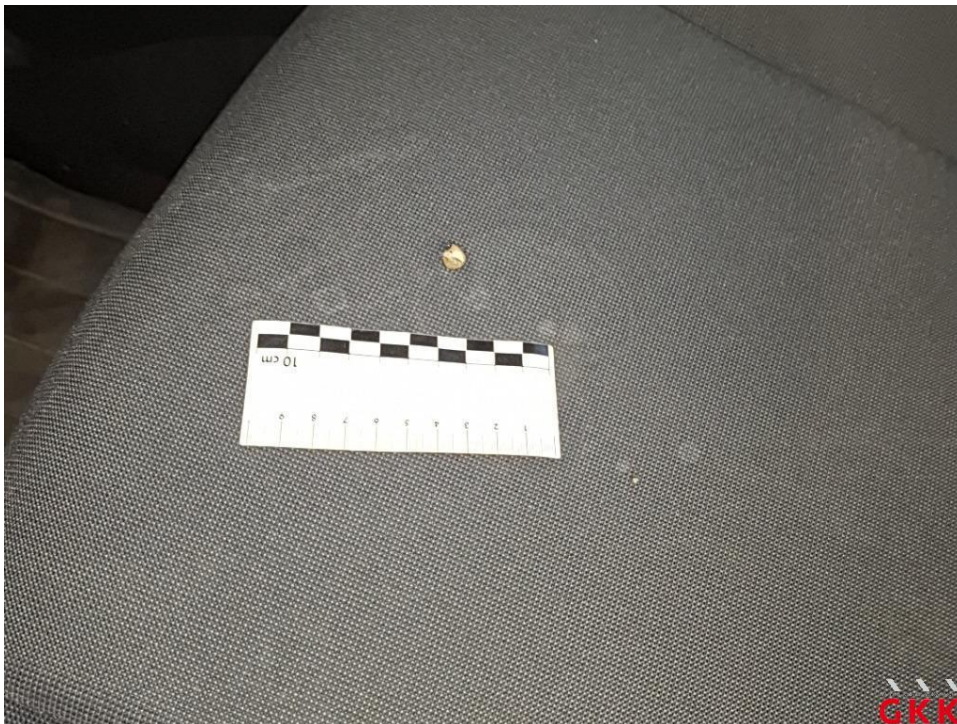
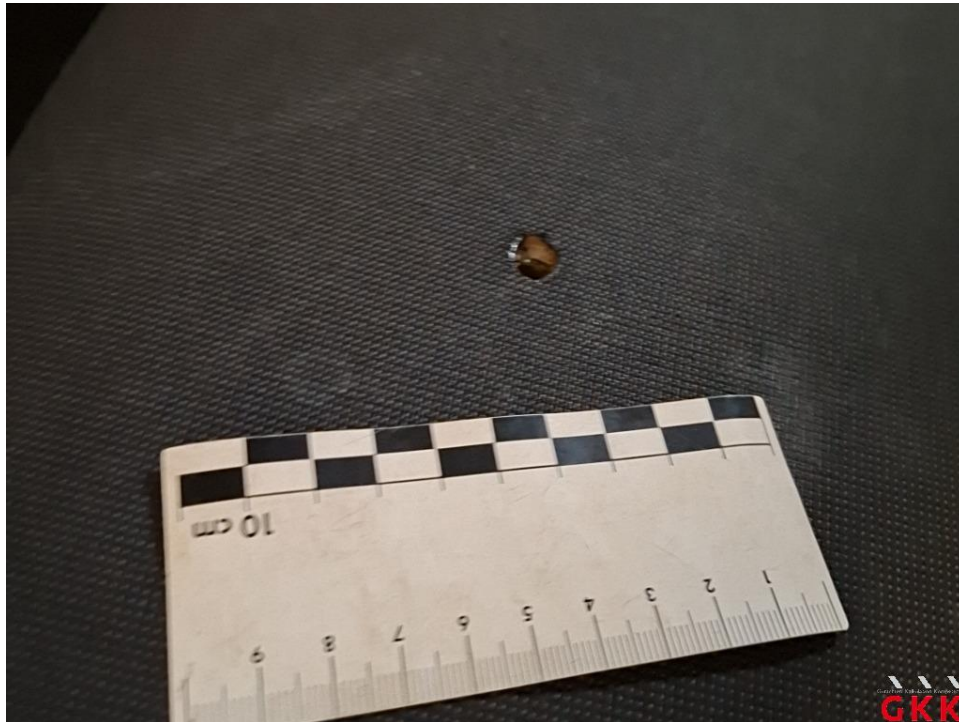
| <b>Dach</b> (Angaben ohne MwSt.) | Reparaturkosten | MW |
|---|---|---|
| Sitz vorne links Bezug Rückenlehne -Stoff-, Brandloch, ersetzen (Bild 22, Bild 23) | 504,20 € | 302,52 € |

Bild 22 Sitz vorne links, Bezug Rückenlehne -Stoff-, Brandloch, ersetzen

Bild 23 Sitz vorne links, Bezug Rückenlehne -Stoff-, Brandloch, ersetzen

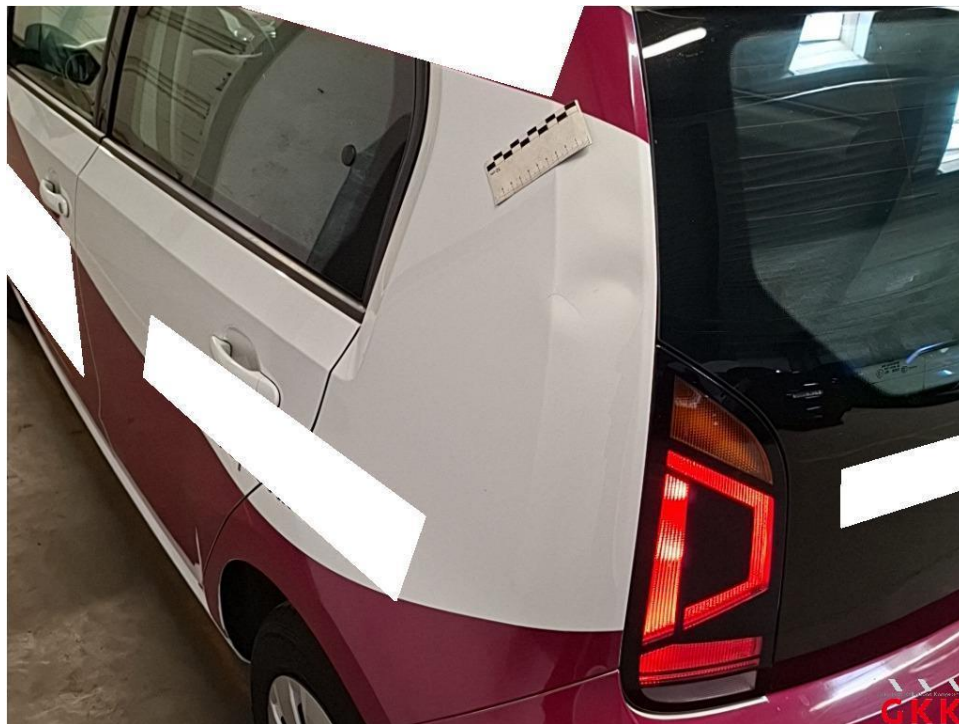
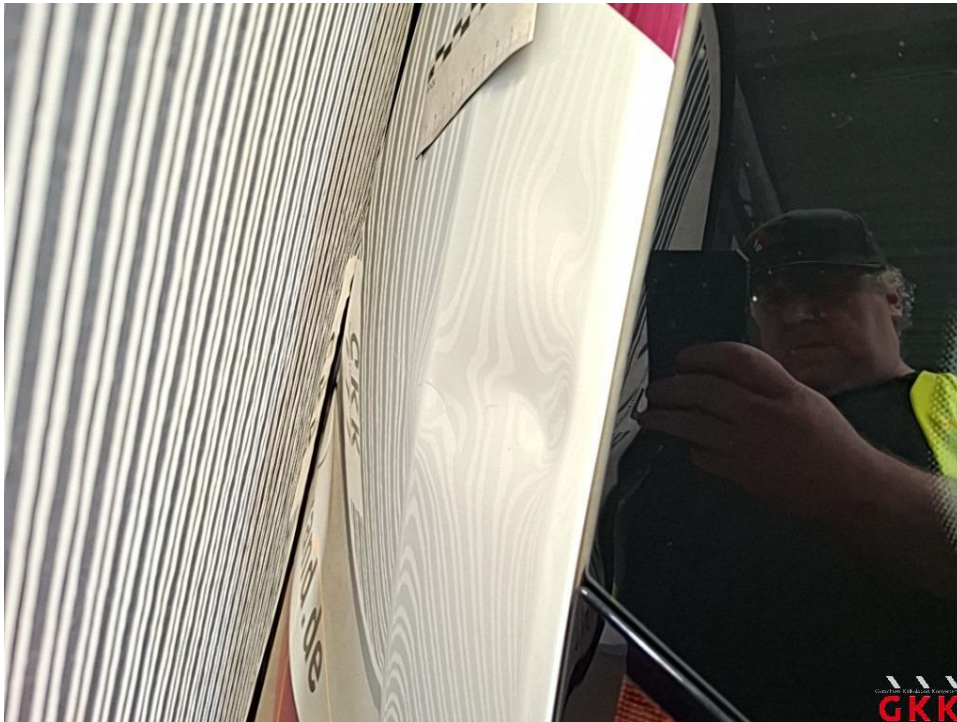
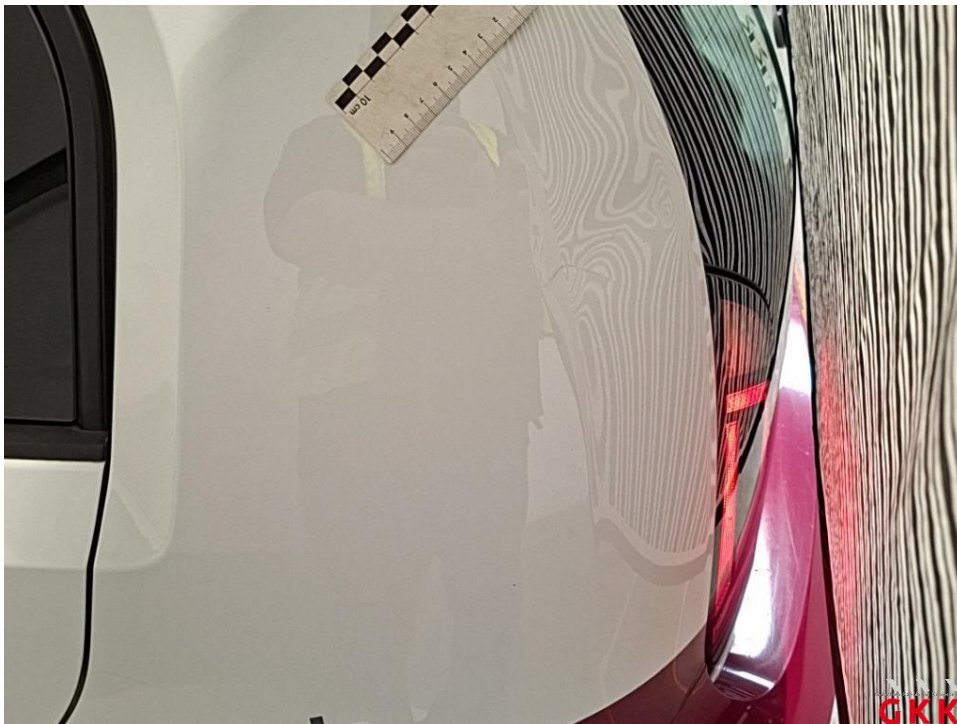
| <b>Dach</b> (Angaben ohne MwSt.) | Reparaturkosten | MW |
|---|---|---|
| Fahrzeug hinten links, Unfallschaden, Unfallschaden beheben (Bild 24, Bild 25, Bild 26) | 2577,16 € | 2577,16 € |

Bild 24 Fahrzeug, hinten links, Unfallschaden, Unfallschaden beheben

Bild 25 Fahrzeug, hinten links, Unfallschaden, Unfallschaden beheben

Bild 26 Fahrzeug, hinten links, Unfallschaden, Unfallschaden beheben

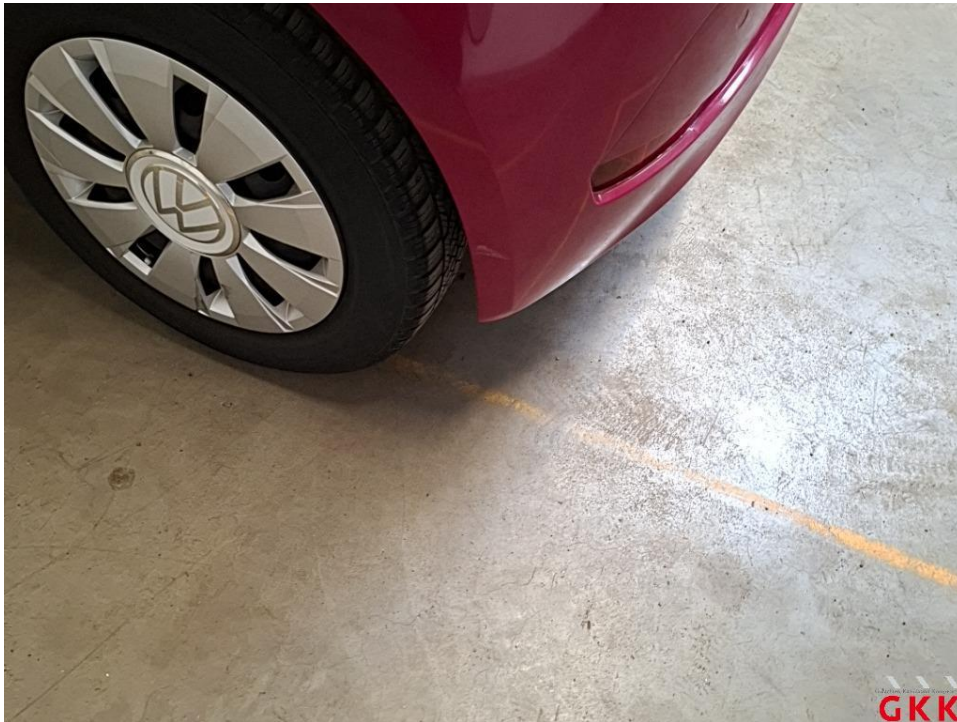
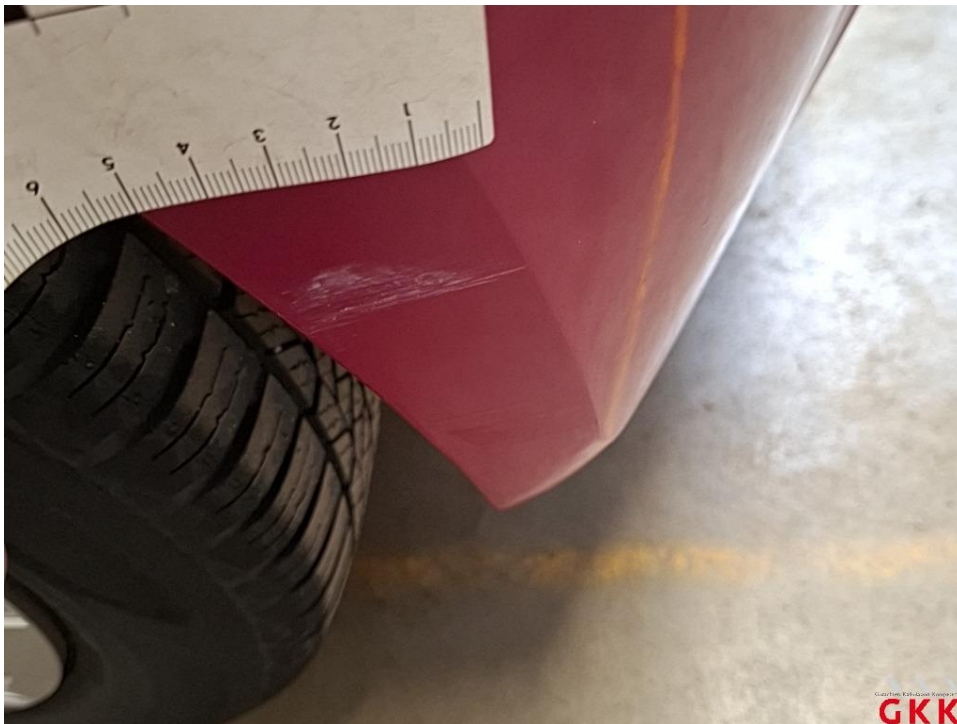
| <b>Dach</b> (Angaben ohne MwSt.) | Reparaturkosten | MW |
|---|---|---|
| Stoßfänger hinten Verkleidung -lackiert-, verkratzt, lackieren (Bild 27, Bild 28) | 918,98 € | 551,39 € |

Bild 27 Stoßfänger hinten, Verkleidung -lackiert-, verkratzt, lackieren

Bild 28 Stoßfänger hinten, Verkleidung -lackiert-, verkratzt, lackieren

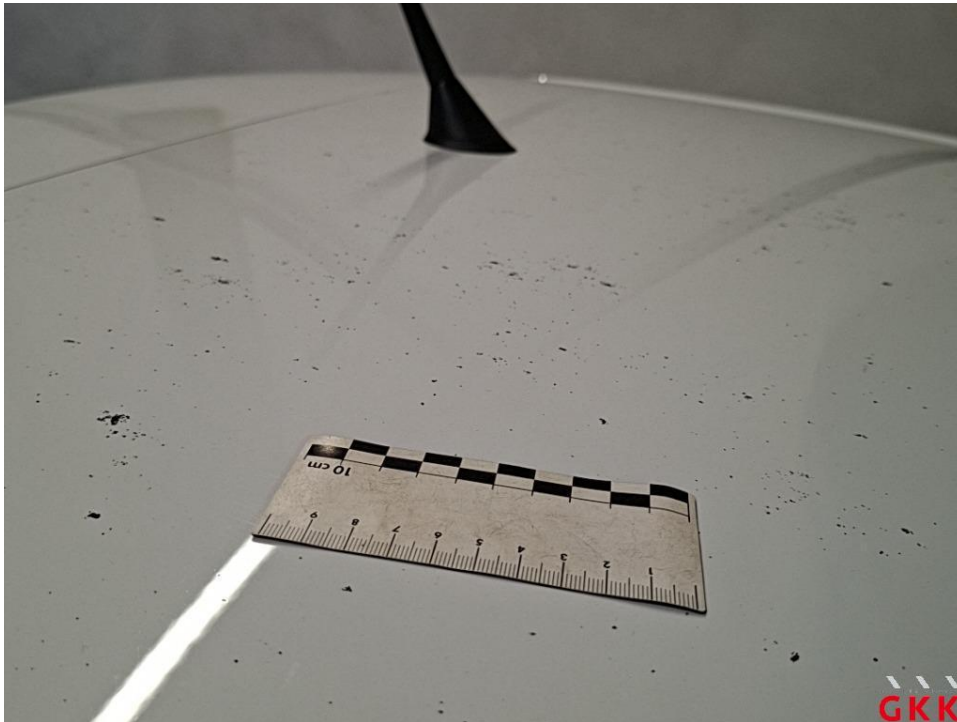
| <b>Dach</b> (Angaben ohne MwSt.) | Reparaturkosten | MW |
|---|---|---|
| Fahrzeug außen, Lackierung verwittert / matt, aufbereiten (Bild 29) | 239,28 € | 239,28 € |

Bild 29 Fahrzeug, außen, Lackierung verwittert / matt, aufbereiten

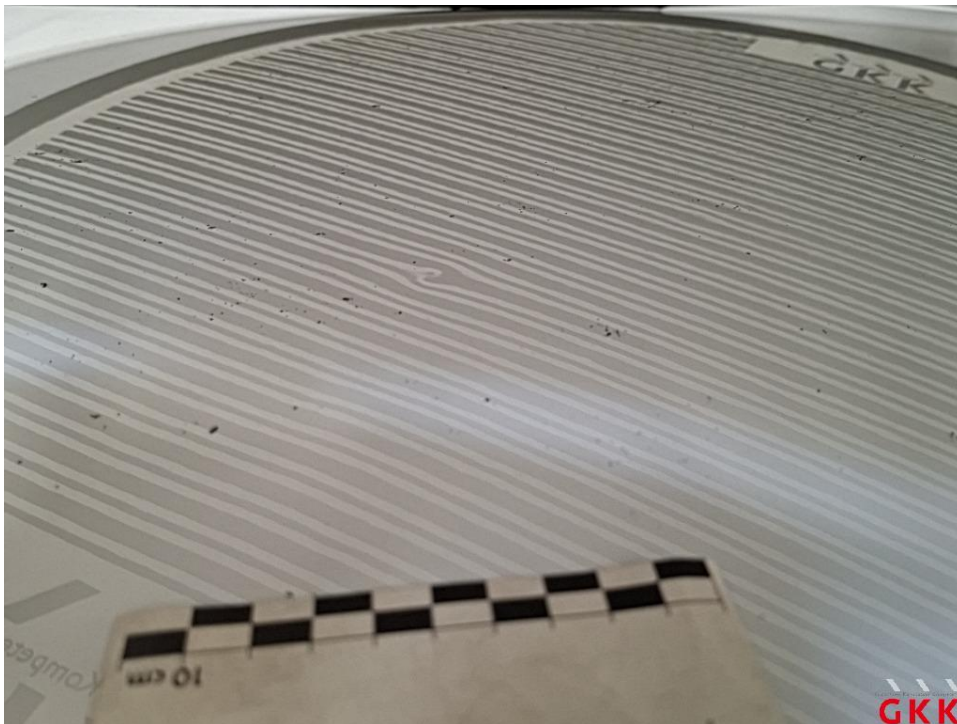
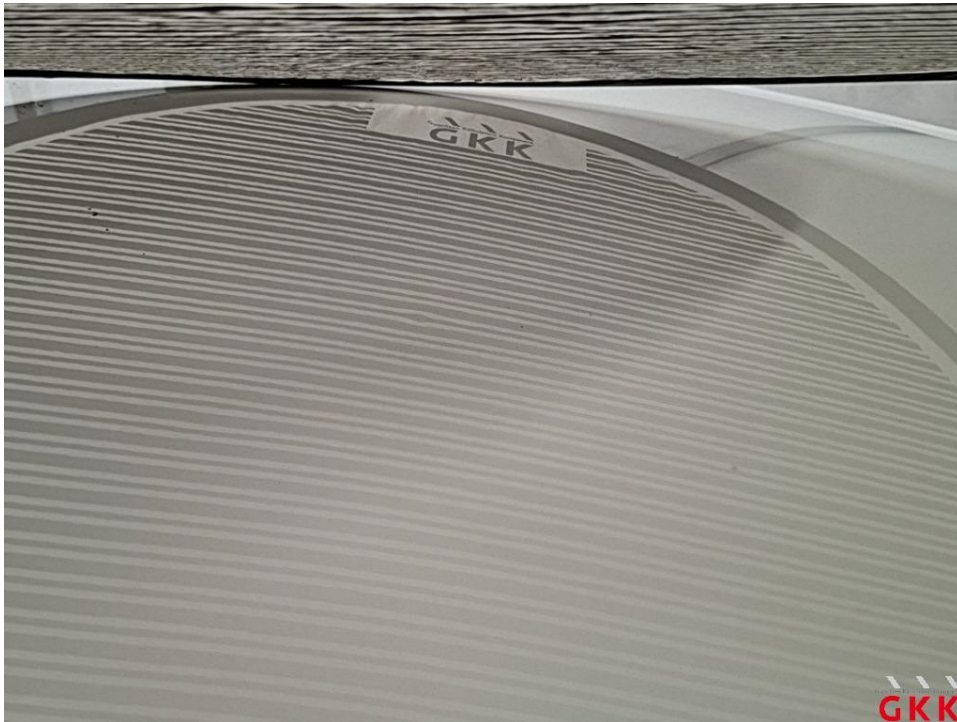
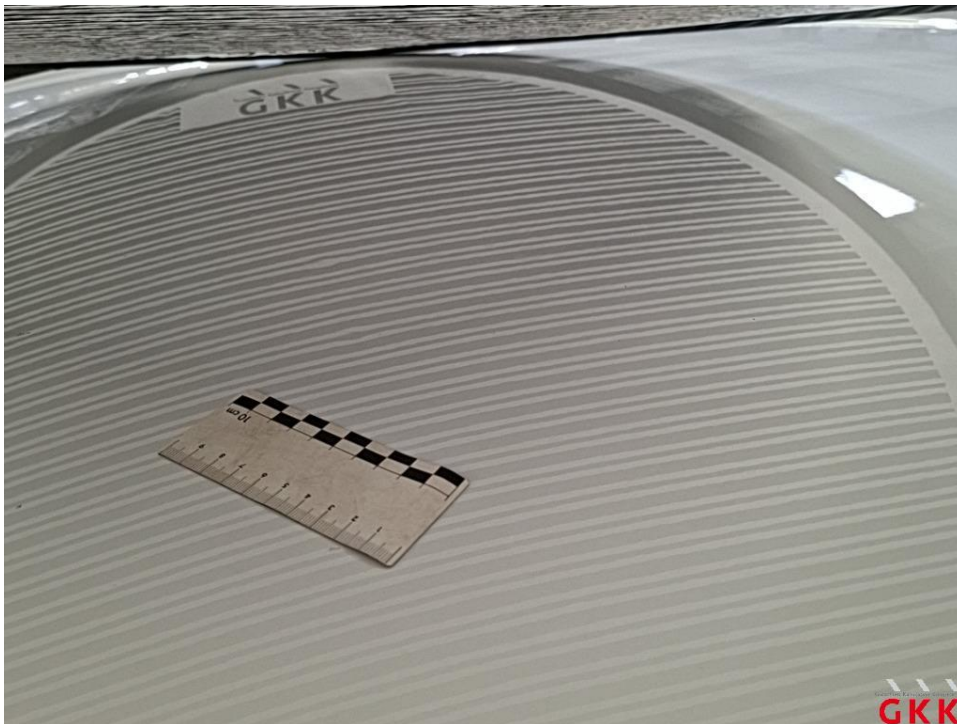
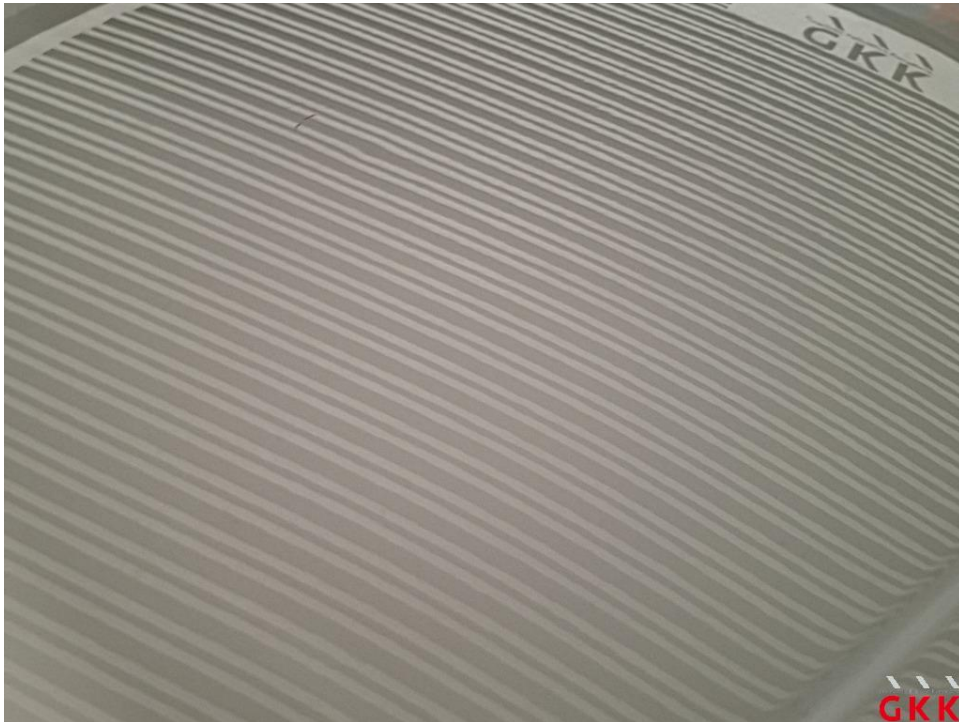
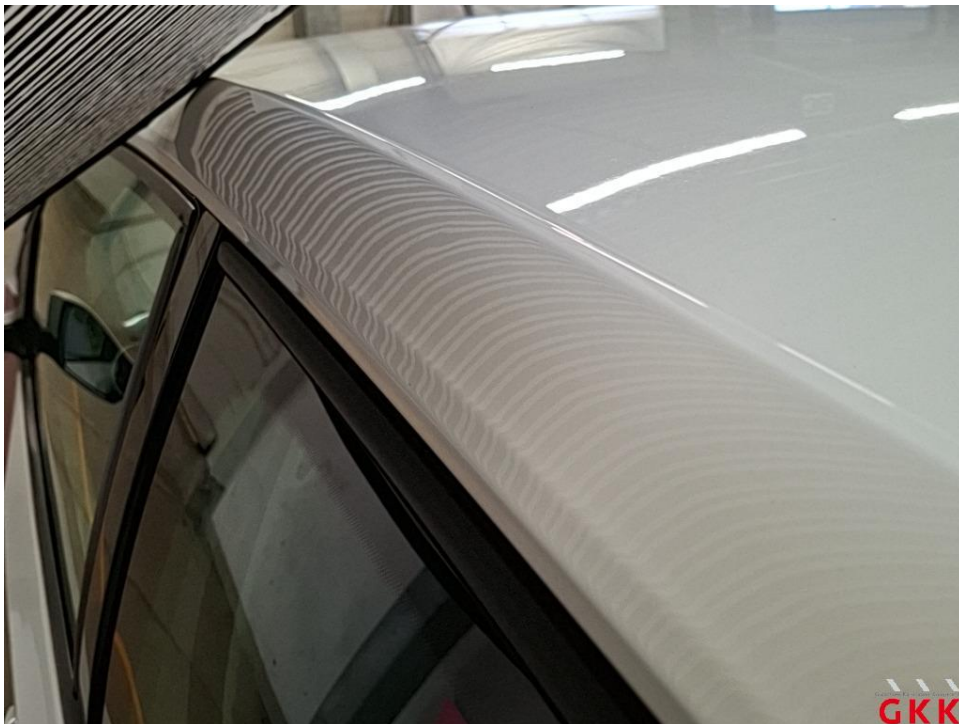
| <b>Dach</b> (Angaben ohne MwSt.) | Reparaturkosten | MW |
|---|---|---|
| Dach, Hagelschaden, kalt drücken (Bild 30, Bild 31, Bild 32, Bild 33, Bild 34) | 600,00 € | 600,00 € |

Bild 30 Dach, Hagelschaden, kalt drücken

Bild 31 Dach, Hagelschaden, kalt drücken

Bild 32 Dach, Hagelschaden, kalt drücken

Bild 33 Dach, Hagelschaden, kalt drücken

Bild 34 Dach, Hagelschaden, kalt drücken

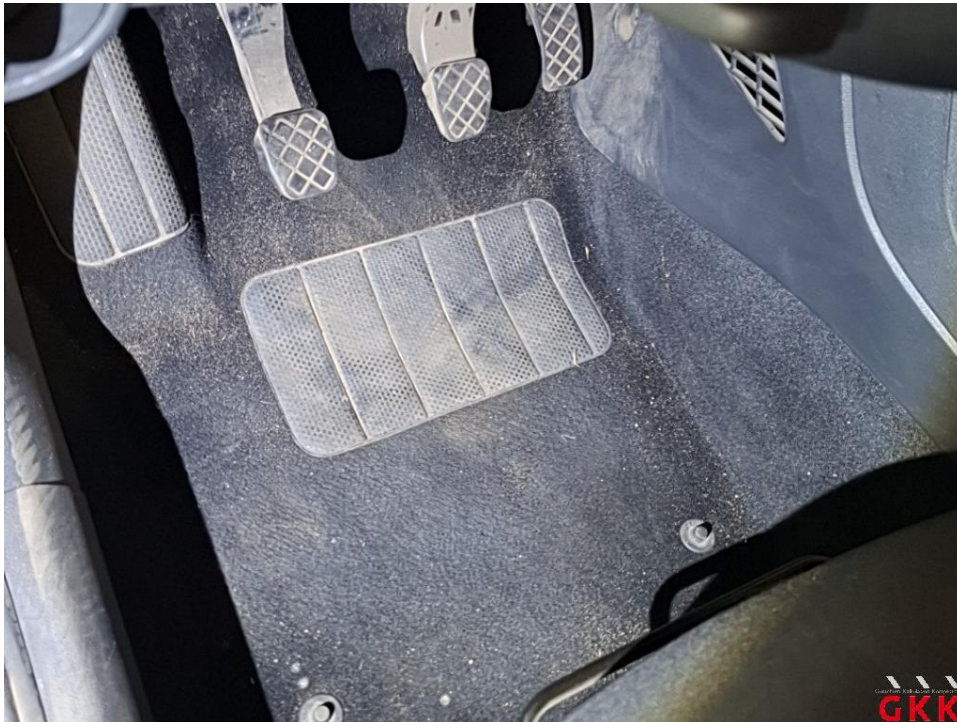
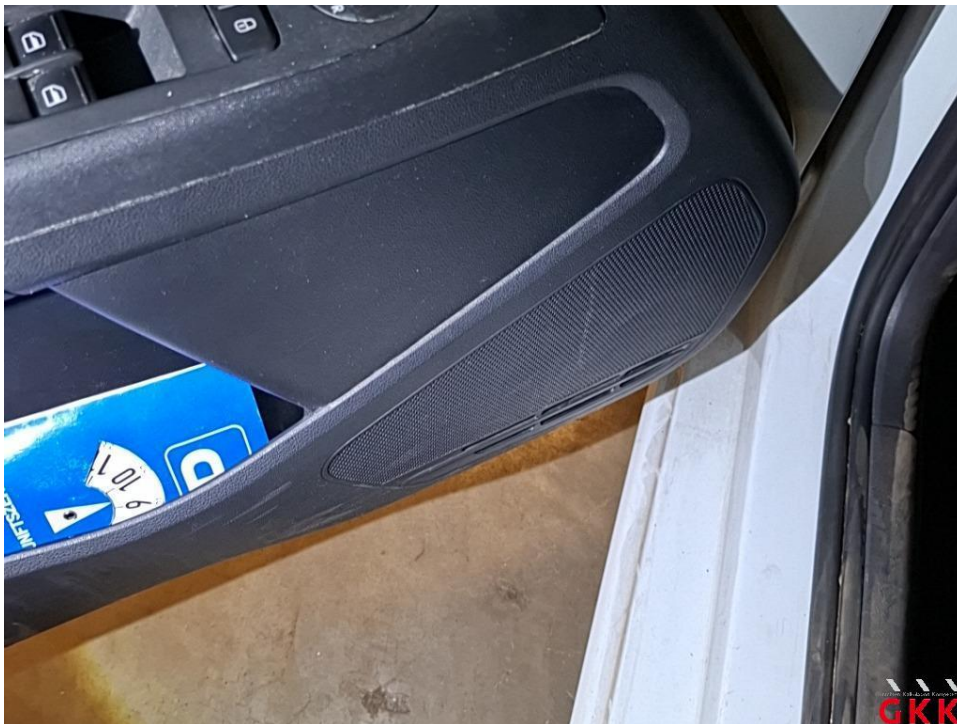
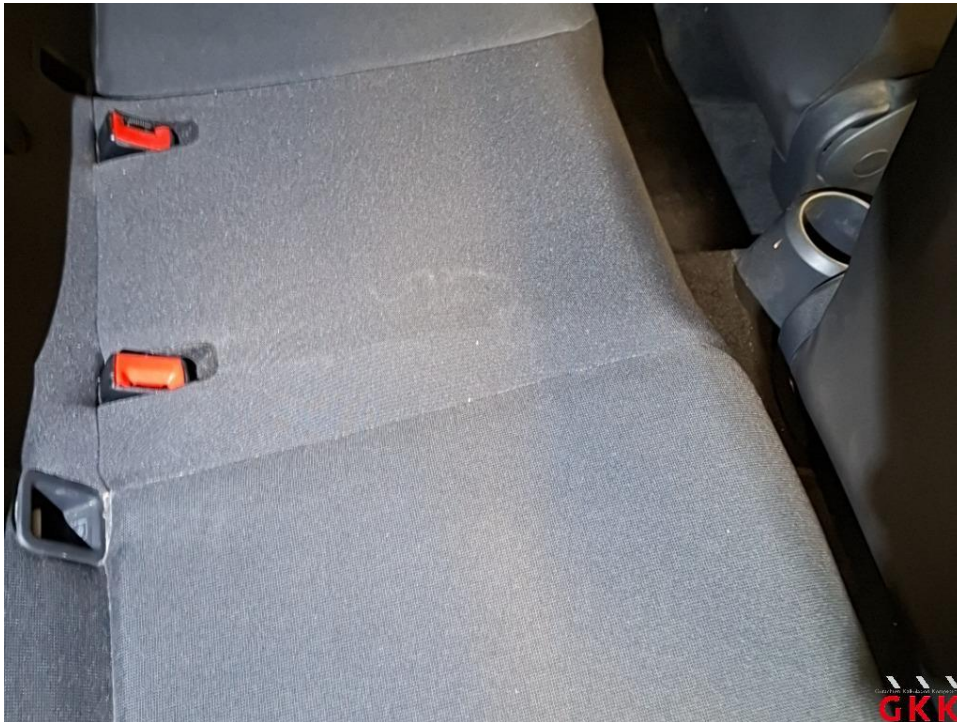
| <b>Dach</b> (Angaben ohne MwSt.) | Reparaturkosten | MW |
|---|---|---|
| Fahrzeug innen, verkratzt und verschmutzt, aufbereiten (Bild 35, Bild 36, Bild 37) | 159,52 € | 159,52 € |

Bild 35 Fahrzeug, innen, verkratzt und verschmutzt, aufbereiten

Bild 36 Fahrzeug, innen, verkratzt und verschmutzt, aufbereiten

Bild 37 Fahrzeug, innen, verkratzt und verschmutzt, aufbereiten

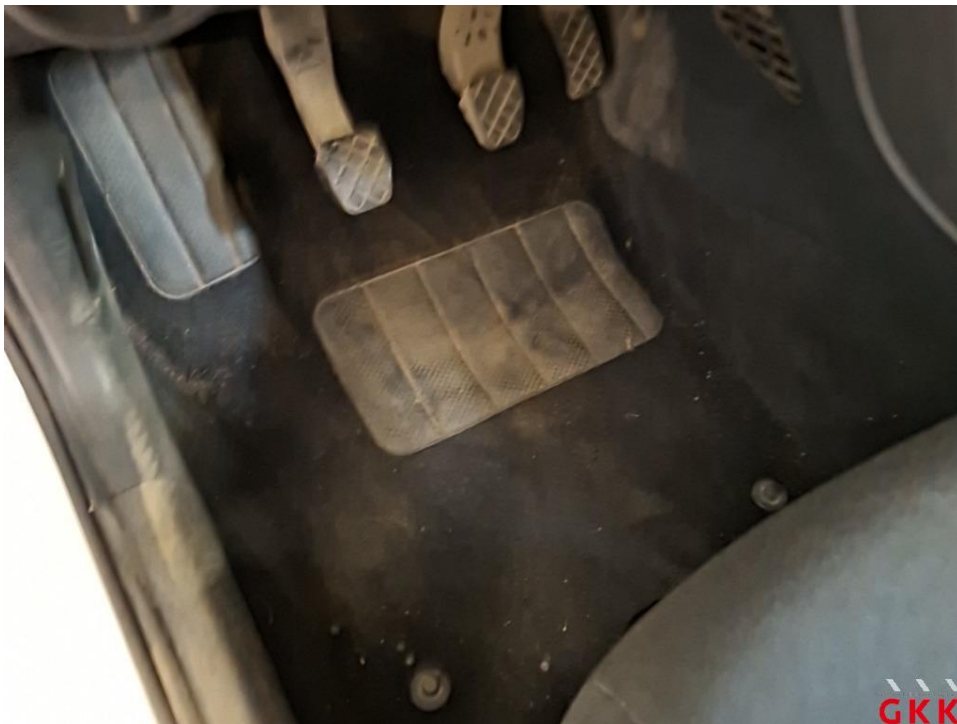
| <b>Dach</b> (Angaben ohne MwSt.) | Reparaturkosten | MW |
|---|---|---|
| Fußmatte(n) Satz, fehlt, ersetzen (Bild 38) | 90,44 € | 90,44 € |

Bild 38 Fußmatte(n), Satz, fehlt, ersetzen
