# Zustandsbericht / Minderwertgutachten

| Hersteller | VW | Typ / Verkaufsbez. | Golf 2.0 TDI SCR Life |
| Sitzplätze | 5 | Fahrzeug-Ident.-Nr. | WVWZZZCDZNW125873 |

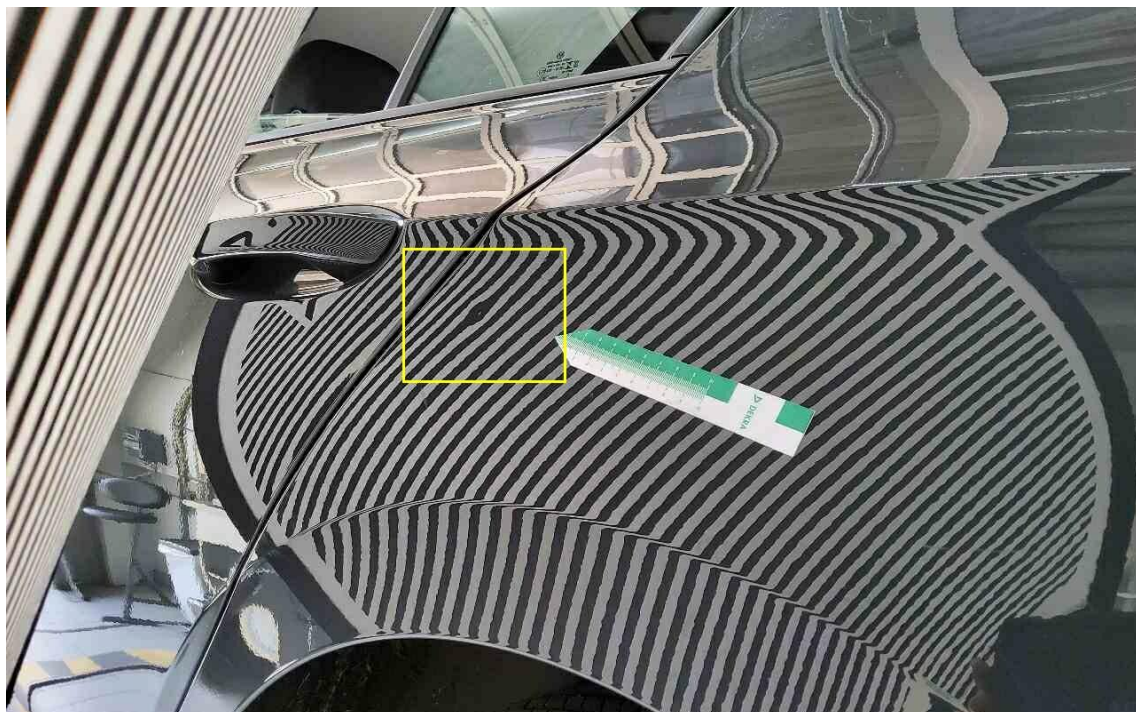
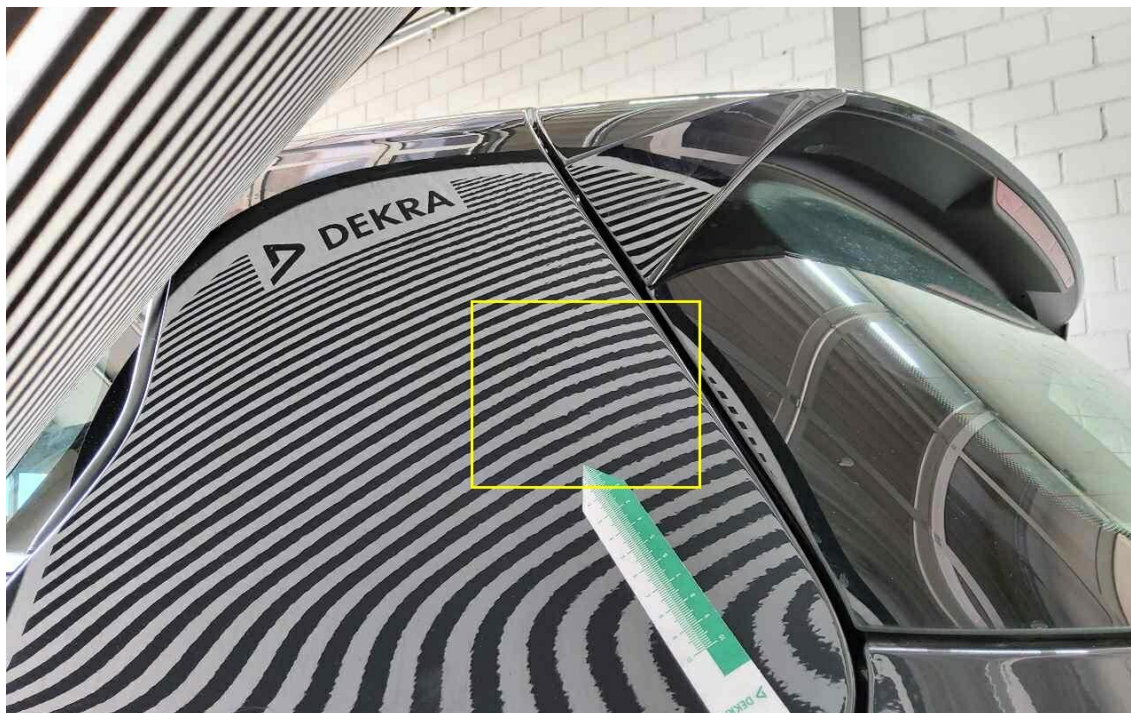
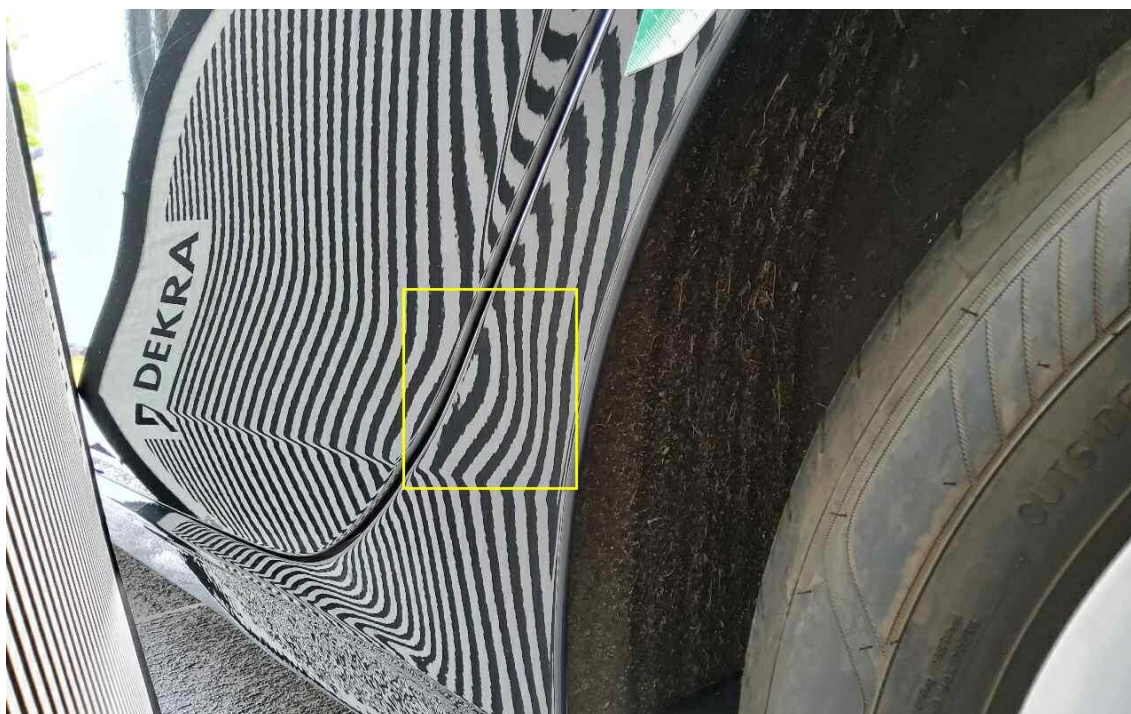
Bild 16 : Seitenwand hinten links mehrere Dellen

Bild 17 : Seitenwand hinten links mehrere Dellen

Bild 18 : Seitenwand hinten links mehrere Dellen

1. Seitenwand hinten links mehrere Dellen, drücken (Bild 16, 17, 18)
2. Stoßfängerverkleidung hinten mehrfach verschrammt und eingedellt, instandsetzen (Bild 19, 20, 21, 22, 23, 24)
3. Stoßfängerverkleidung vorne verschrammt, smart repair (Bild 25, 26)
4. Dach Delle, drücken (Bild 27, 28)
5. Fahrerfußraum Fußmatte beschädigt, erneuern (Bild 29)

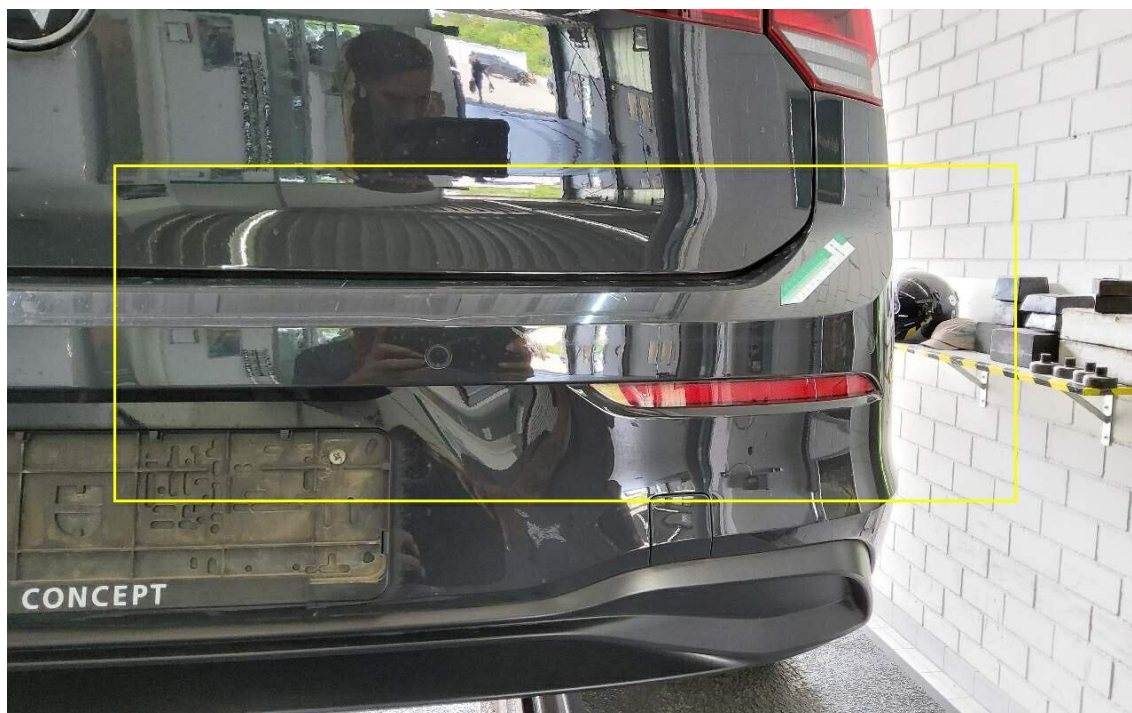
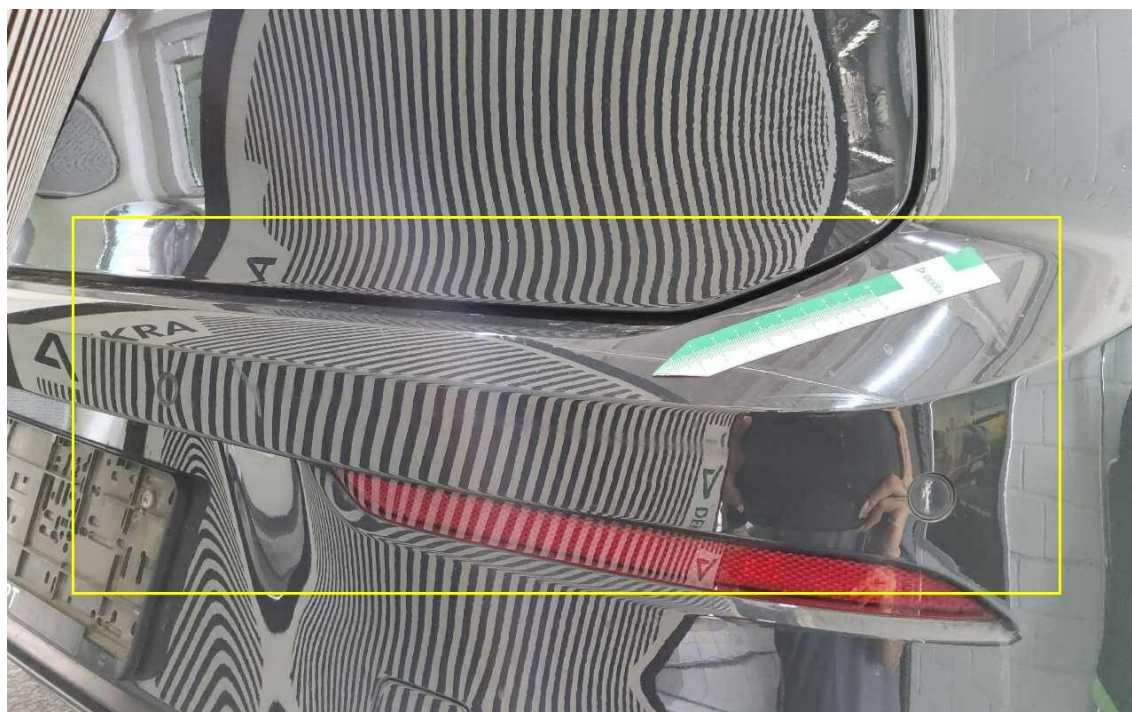
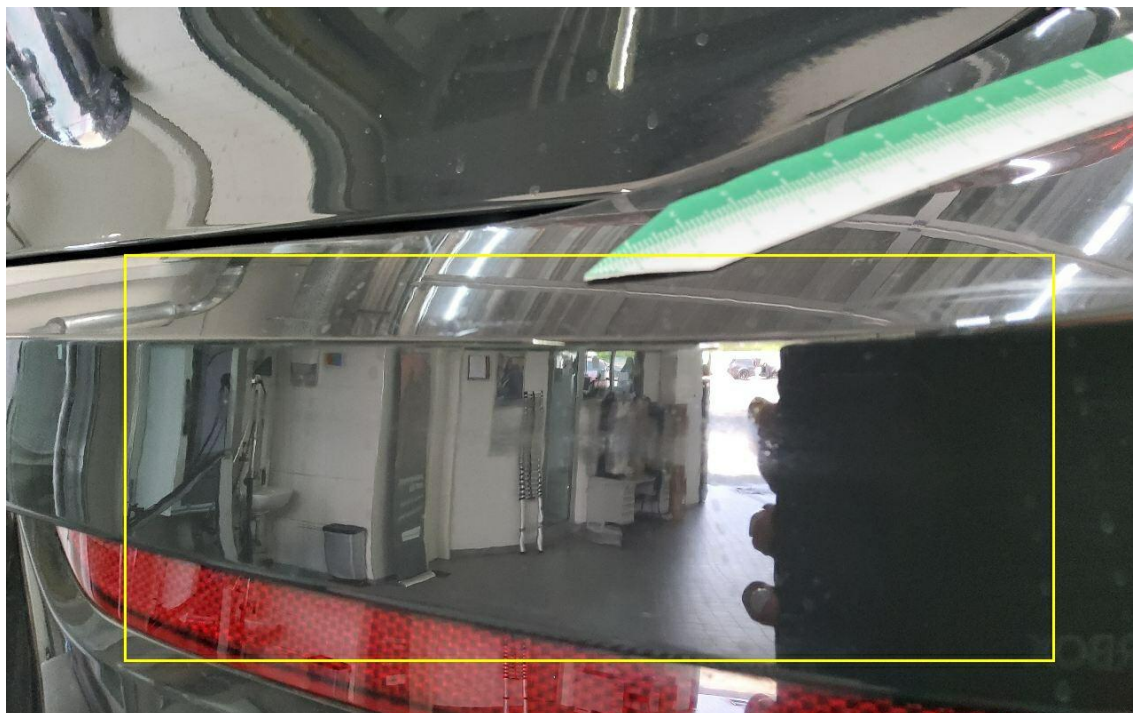
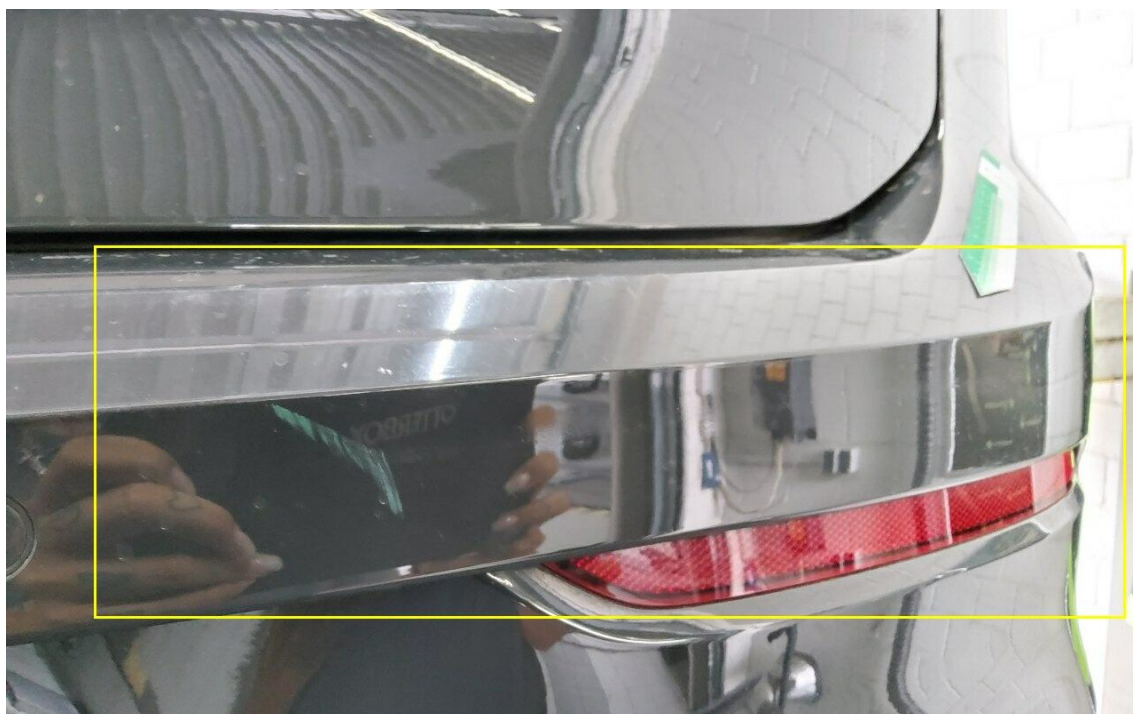
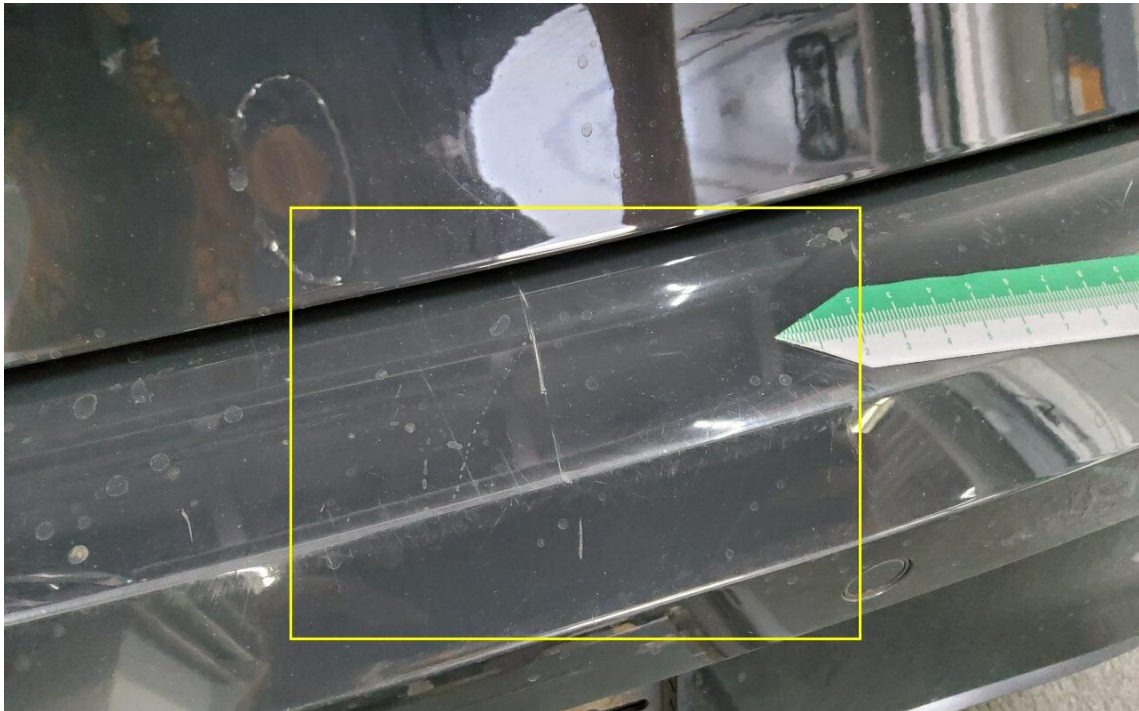
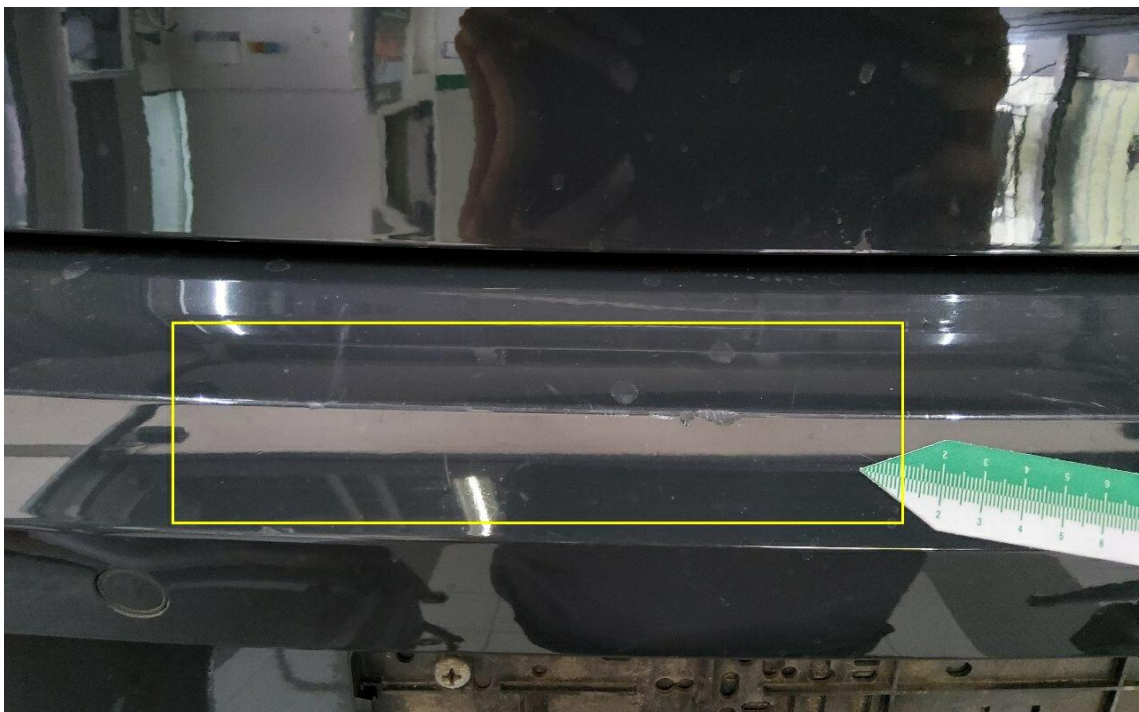
Bild 19 : Stoßfängerverkleidung hinten mehrfach verschrammt und eingedellt

Bild 20 : Stoßfängerverkleidung hinten mehrfach verschrammt und eingedellt

Bild 21 : Stoßfängerverkleidung hinten mehrfach verschrammt und eingedellt

Bild 22 : Stoßfängerverkleidung hinten mehrfach verschrammt und eingedellt

Bild 23 : Stoßfängerverkleidung hinten mehrfach verschrammt und eingedellt

Bild 24 : Stoßfängerverkleidung hinten mehrfach verschrammt und eingedellt

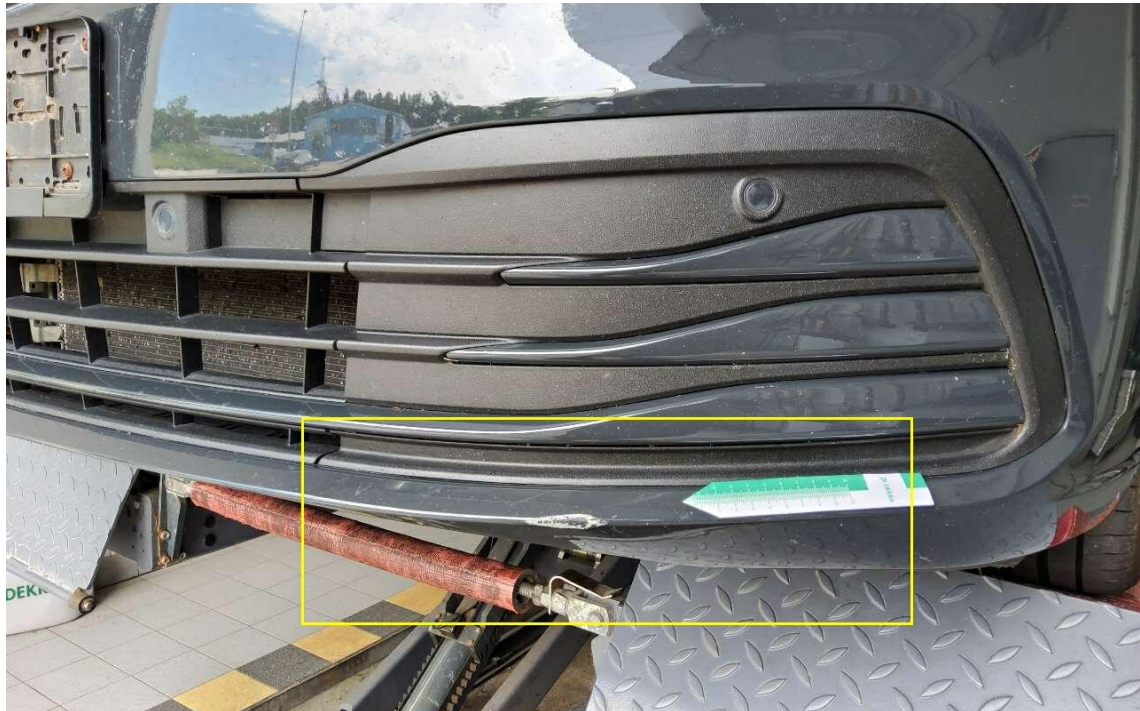
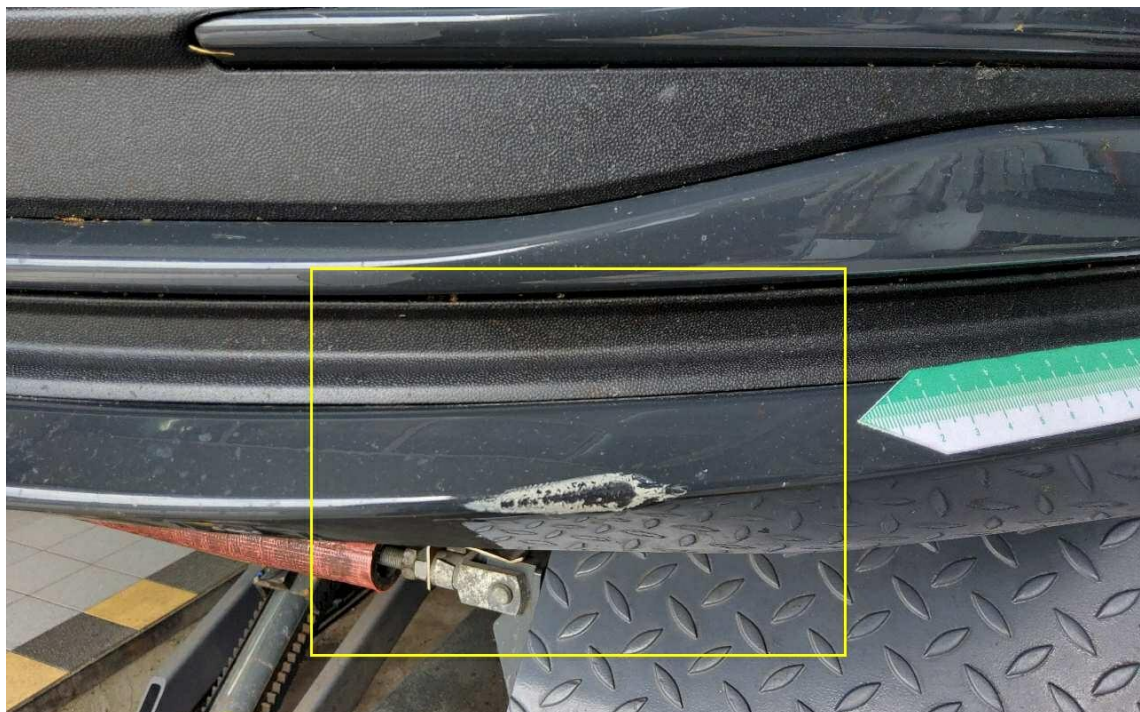
Bild 25 : Stoßfängerverkleidung vorne verschrammt

Bild 26 : Stoßfängerverkleidung vorne verschrammt

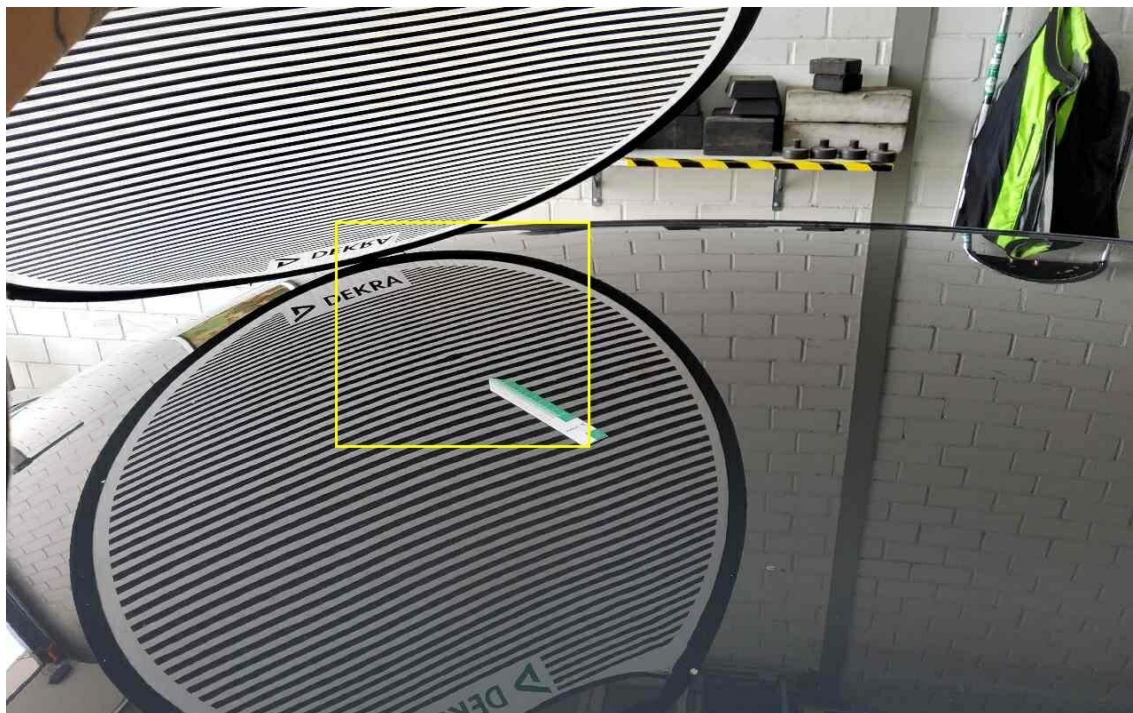
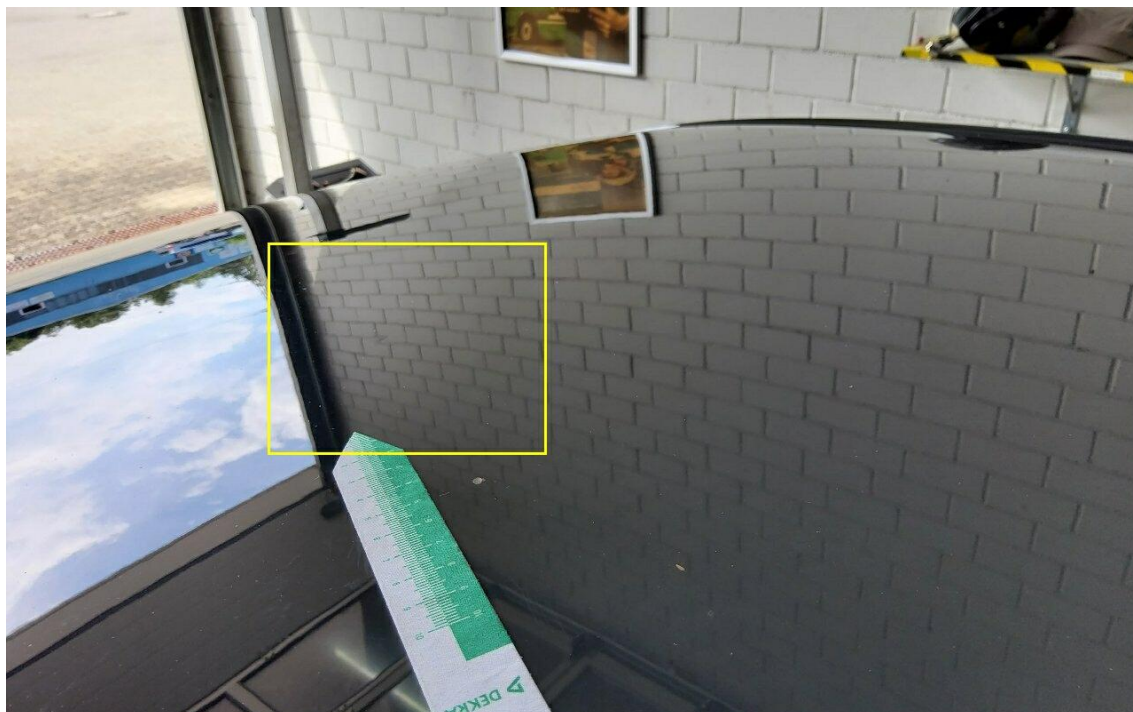
Bild 27 : Dach Delle

Bild 28 : Dach Delle

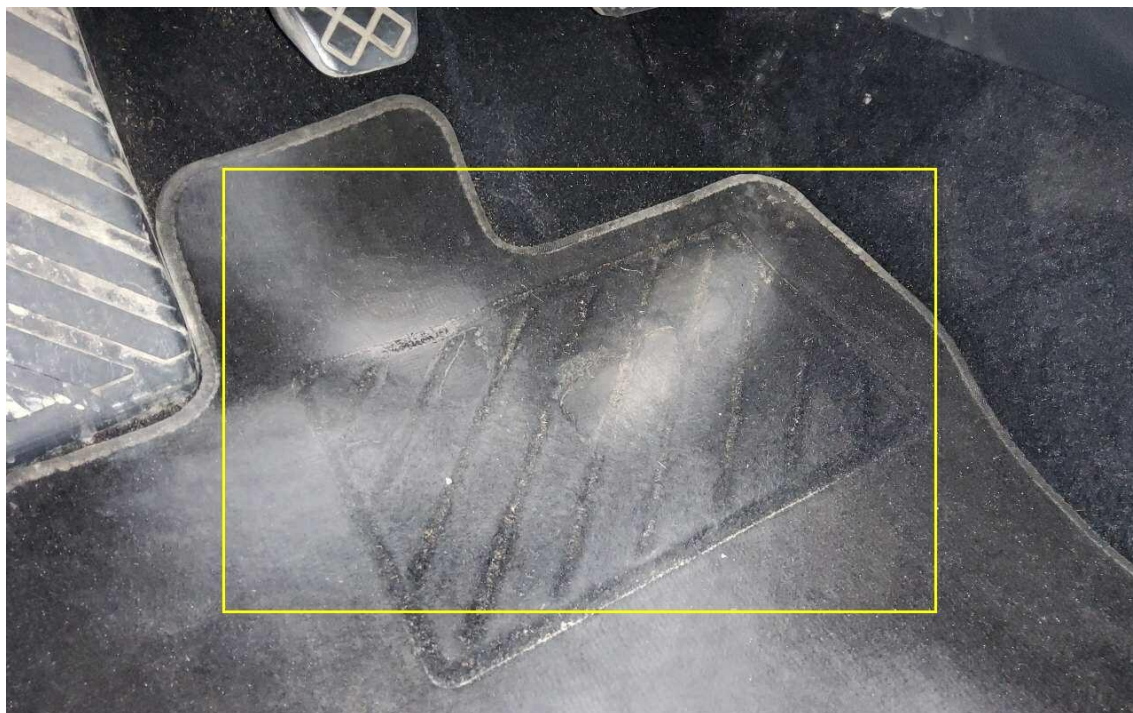
Bild 29 : Fahrerfußraum Fußmatte beschädigt

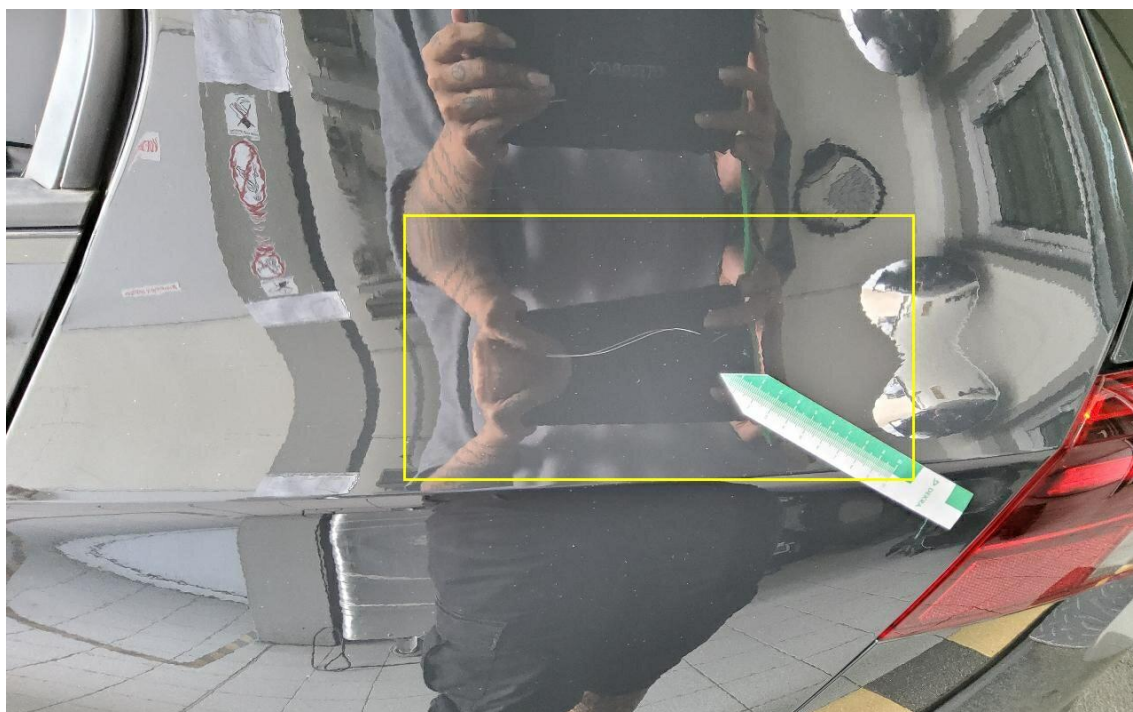
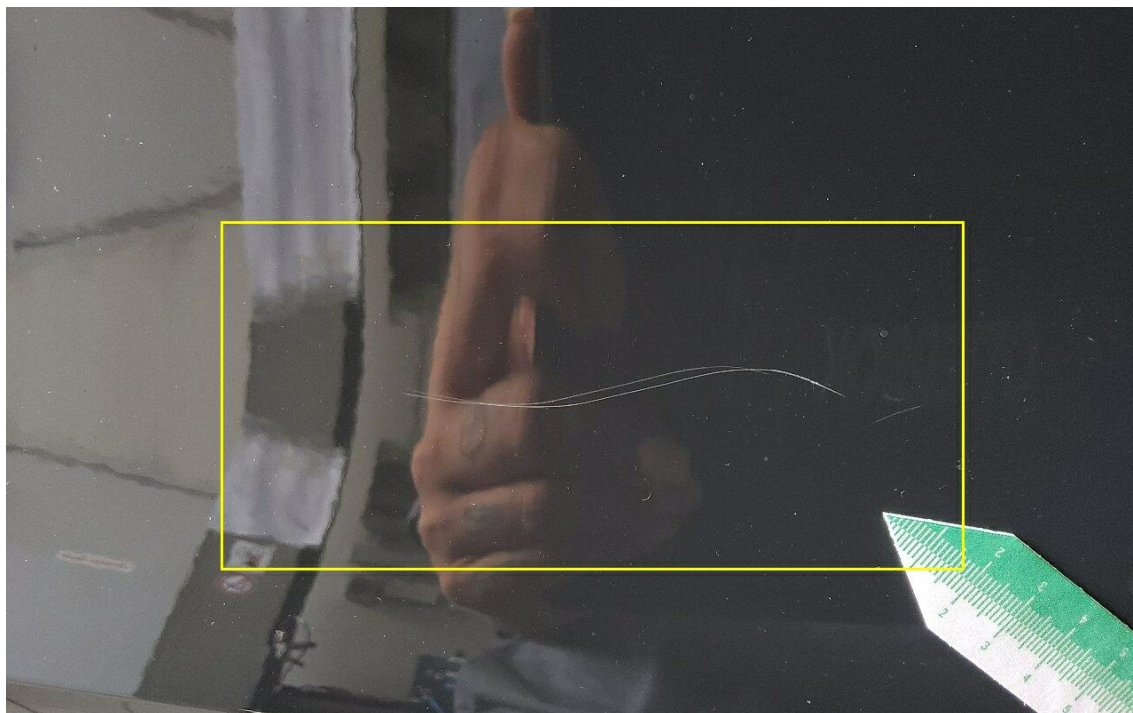
Bild 30 : Seitenwand hinten links Kratzer

Bild 31 : Seitenwand hinten links Kratzer

Lenkrad leichte Kratzer,  
Heckklappenverkleidung mehrere leichte Kratzer,  
Tür hinten links leichte Kratzer,  
Fahrzeugfront und Windschutzscheibe mehrere leichte Steinschläge,  
Seitenwand hinten links Kratzer, polieren (Bild 30, 31)
