**Fahrzeug:** MINI MINI Cooper Essential Trim Schräghecklimousine 3-türig 1499 ccm 136 PS / 100 KW bleifrei 6-Gang Manuell

Amtliches Kennzeichen:	HD -FJ 1118	Fahrgestell-Nummer:	WMW31DH0702R82536
Vertrags-Nummer:	3379080	Erstzulassung:	09.12.2021
Internes KZ:	15027018	Kilometer-Stand:	0

## Zustandsbericht

Besichtigungsdatum: 28.04.2026  
**Protokollnummer: 45180380**  
Anlieferungsdatum: 28.04.2026

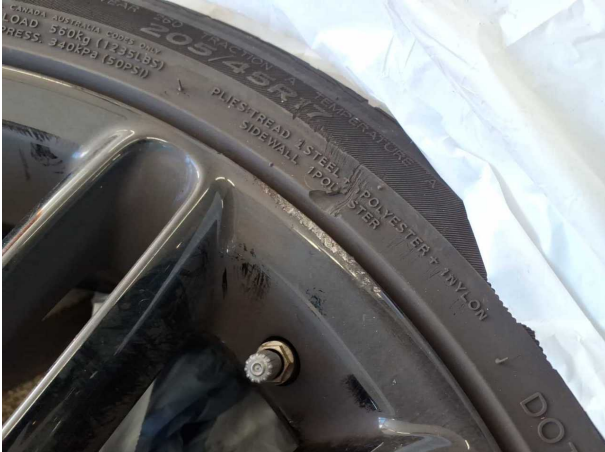
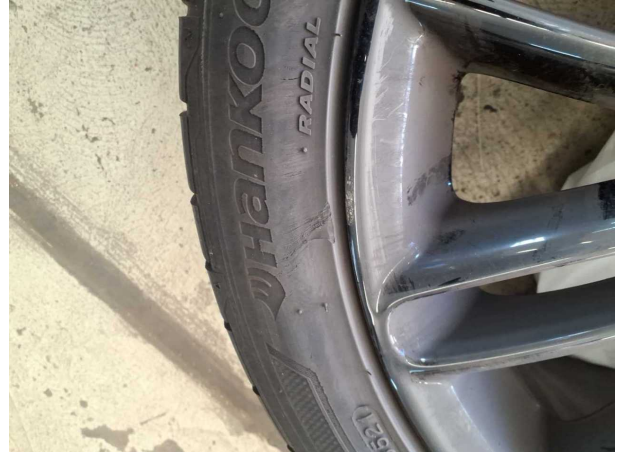
**Beschädigung #2:** 2.Radsatz: 2 Leichtmetallfelgen - verkratzt / verschürft - Wertminderung

Nr.	Bauteilgruppe	Beschreibung
1	Unterlagen	HU Bescheinigung (Fehlt) - kein Abzug
2	2.Radsatz	2 Leichtmetallfelgen - verkratzt / verschürft - Wertminderung
3	Stoßfänger hinten	Stoßfänger hinten - verkratzt / verschürft - instandsetzen und lackieren
4	Tür vorn links	Tür - Delle(n) - instandsetzen und lackieren

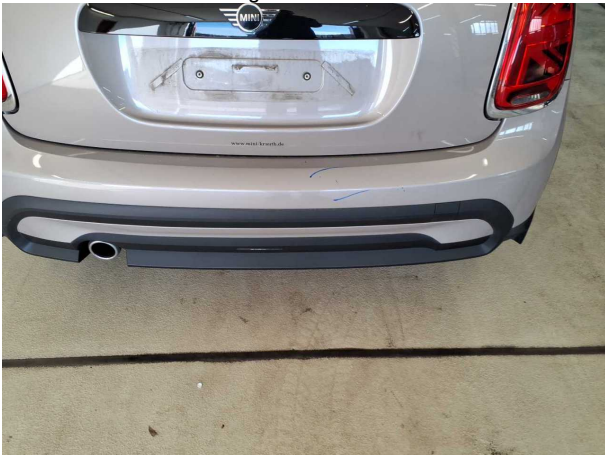
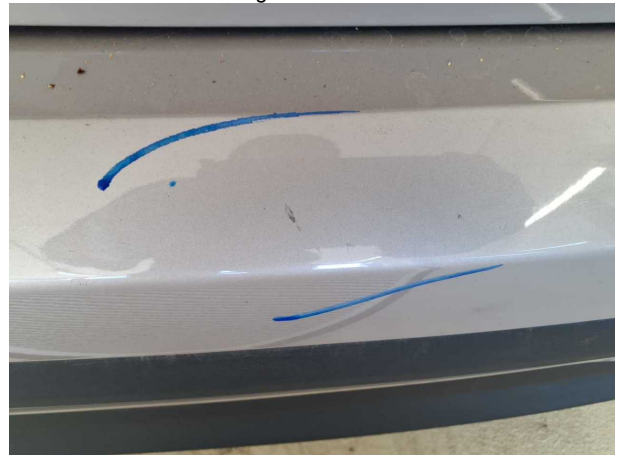
**Beschädigung #3:** Stossfänger hinten: Stossfänger hinten - verkratzt / verschürft - instandsetzen und lackieren

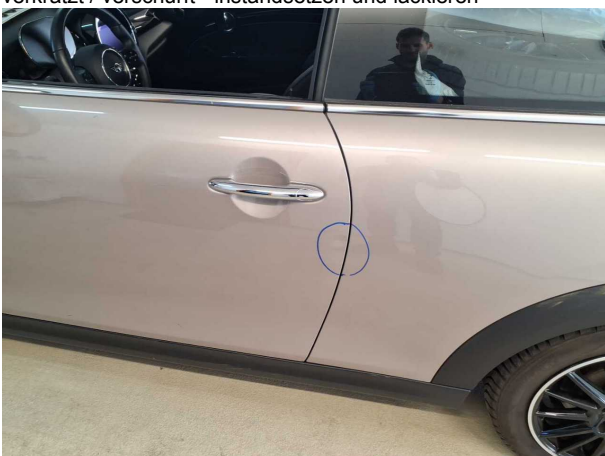
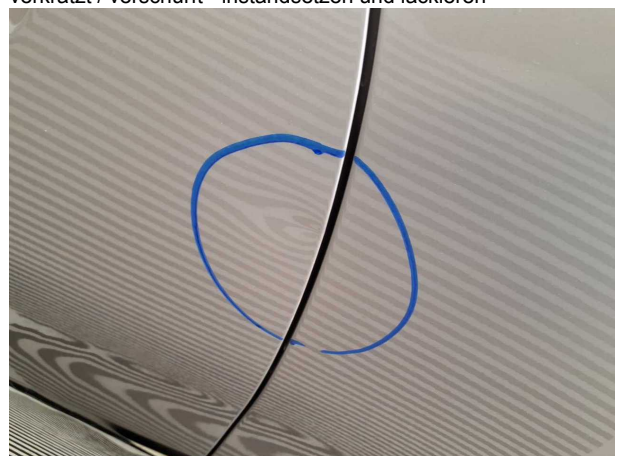
**Beschädigung #4:** Tür vorn links: Tür - Delle(n) - instandsetzen und lackieren

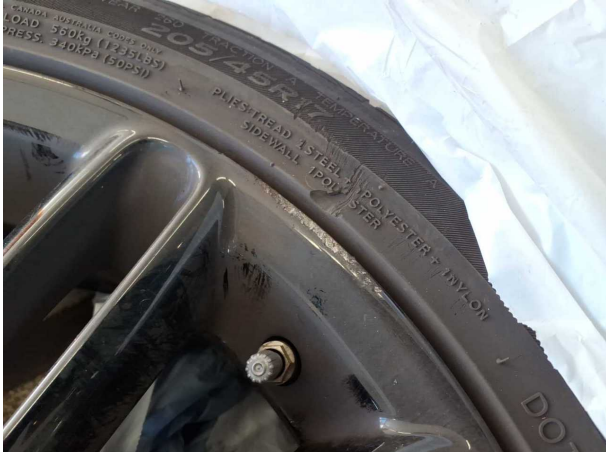
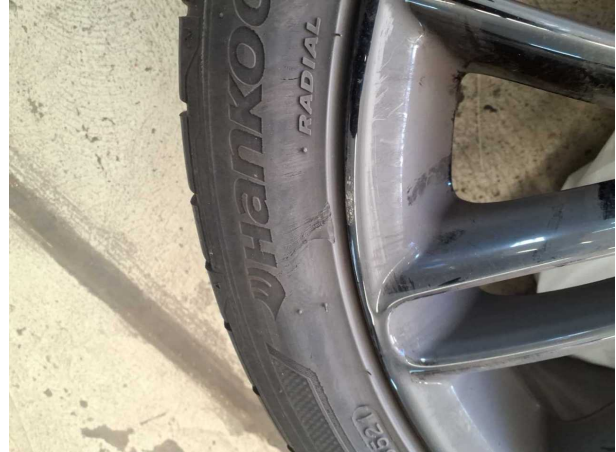
**Damage #2:** 2nd wheel set: 2 alloy rims - Scratched - Loss in value

No.	Component group	Description
1	Documents	Main inspection certificate (Fehlt) - No deduction
2	2nd wheel set	2 alloy rims - Scratched - Loss in value
3	Rear bumper	Rear bumper - Scratched - Repair and paint
4	Door - front left side	Door - dent(s) - Repair and paint

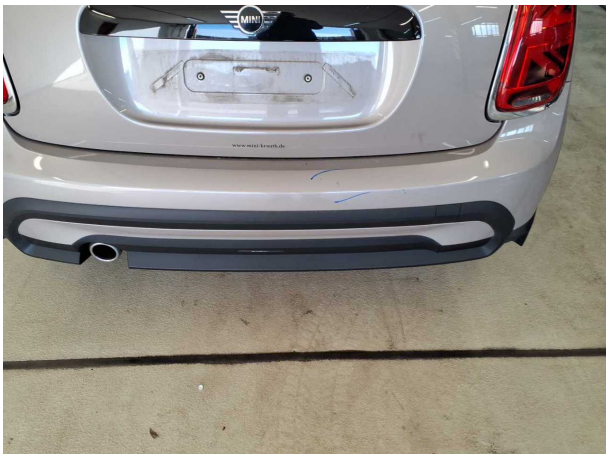
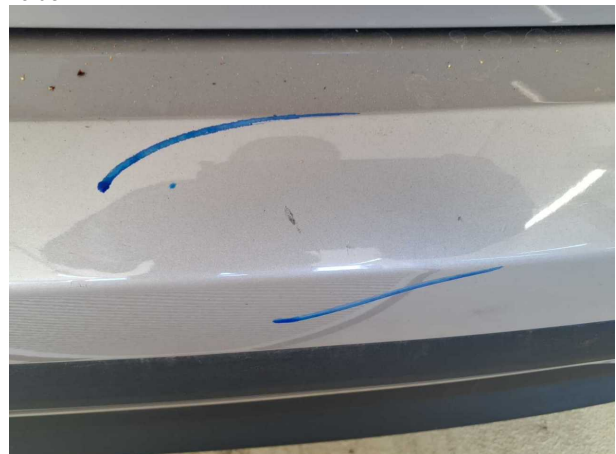
**Damage #3:** Rear bumper: Rear bumper - Scratched - Repair and paint

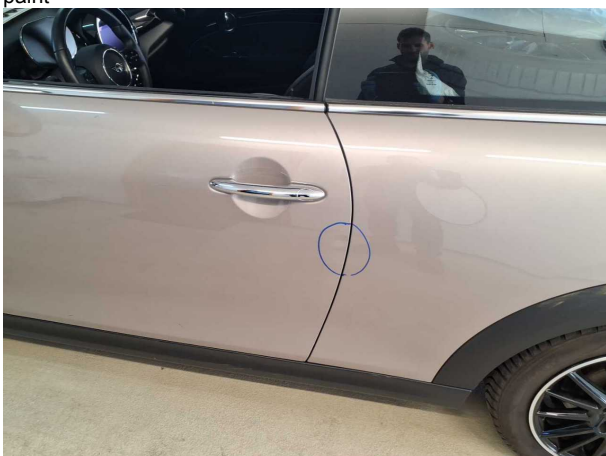
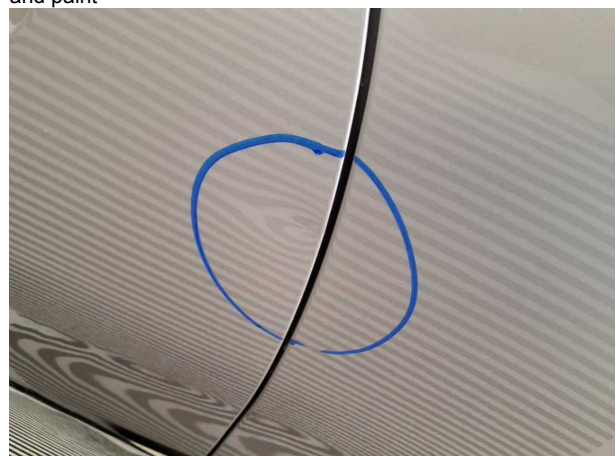
**Damage #4:** Door - front left side: Door - dent(s) - Repair and paint
