## Zustandsbericht

| Berichtsnummer : | 0000000929060-DE968 | | |

#### Hyundai i10 (AC3)(01.2020->) Edition 30

| Fahrzeug-Ident.-Nr.: | NLHDN51AANZ147014 | Laufleistung abgelesen: | 58556 km |

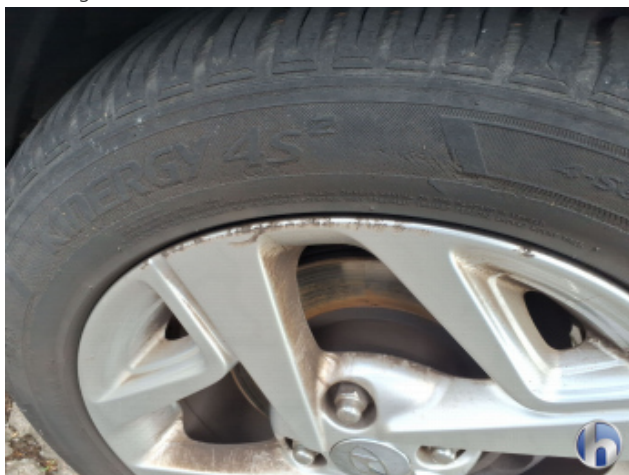
| | Bauteil | Schaden | Rep.-Art |
|---|---|---|---|
| 1. | Felge Vorne - Rechts | Kratzer | Smart Repair |

1. Felge Vorne - Rechts  
Kratzer - Smart Repair

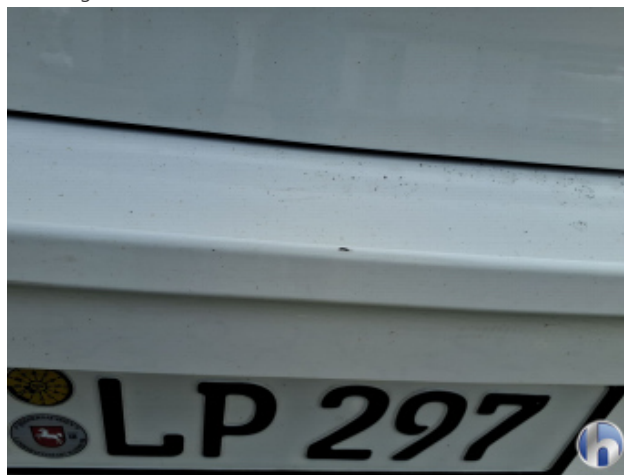
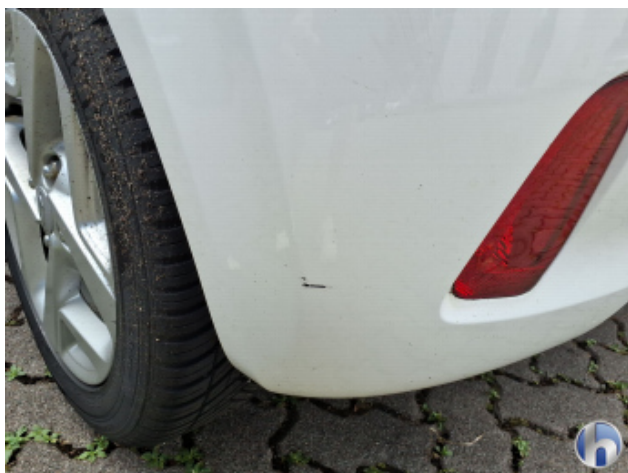
| | Bauteil | Schaden | Rep.-Art |
|---|---|---|---|
| 2. | Stoßfänger Hinten | Kratzer | Smart Repair |

2. Stoßfänger Hinten  
Kratzer - Smart Repair

2. Stoßfänger Hinten  
**Kratzer - Smart Repair**

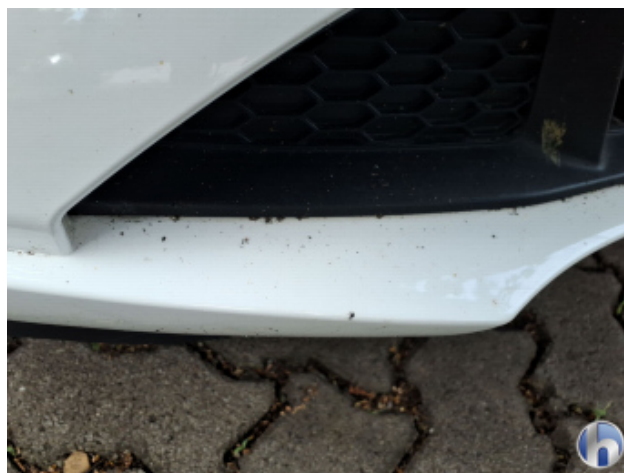
| | Bauteil | Schaden | Rep.-Art |
|---|---|---|---|
| 3. | Stoßfänger Vorne | Gebrauchsspuren | Ohne Reparatur |

3. Stoßfänger Vorne  
**Gebrauchsspuren - Ohne Reparatur**
